Tilaja:ISS- Palvelut Oy
Juha Leppälä
Rajatorpantie 8 A
01600 Vantaa**HÄMEENKYLÄN KOULU****TIIVISTYSKORJAUSTEN TARKASTELU
MERKKIAINEKOEELLA**

Aika: 24.11.2011

Paikka: Hämeenkylässä koulu
Varistontie 3
01660 Vantaa

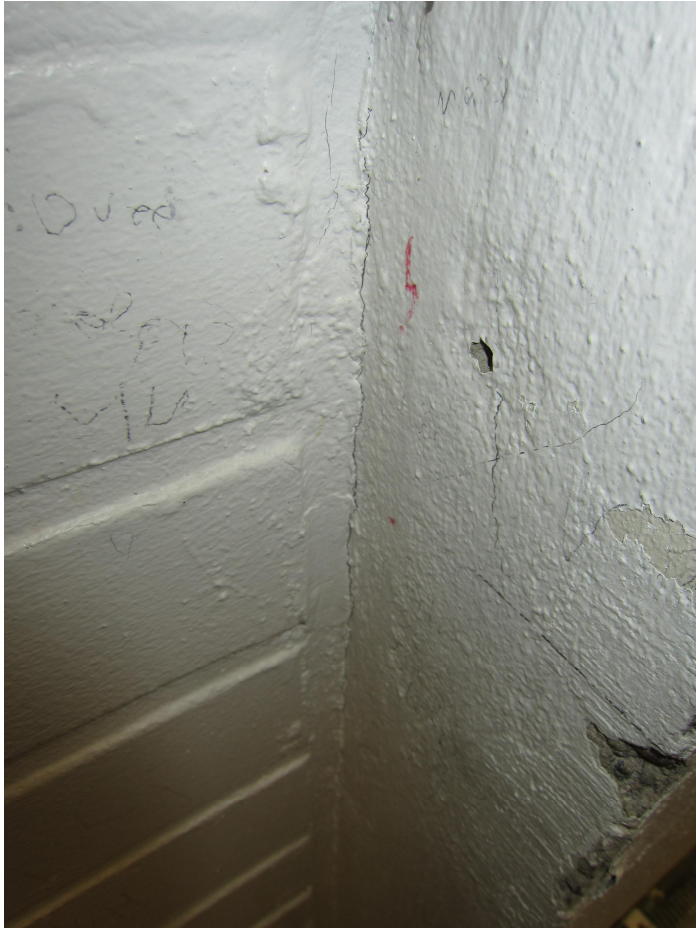
- Mittaushetkellä sää oli sateinen ja tuulinen. Luokkahuoneen paine-ero ulkoilmaan nähden oli 1...1,5 Pa alipaineinen ennen merkkiainekokeen aloittamista.
- Ilmavuotoja havaittiin kohdissa, jossa tiilistä muurattu sisäkuori liittyi pilariin (kuva 1). Liittymäkohdassa oleva muurauslaasti oli haljennut ja halkeamasta havaittiin merkkiainekokeen yhteydessä ilmavuotoa. Lisäksi lattiarajassa olevan vedeneristetiivistyksestä havaittiin ilmavuotoa, koska lattian rajan liittymässä ei ole käytetty vahvikekangasta (kuva 2). Ikkunan alareunasta havaittiin muutamista kohdista ilmavuotoa.

Kuva 1. Kuvassa näkyy tiilimuuratun sisäkuoren liittyminen pilariin.

Ikkunaliittymistä havaittiin yksittäisiä ilmavuotokohtia. Vuodot olivat vähäisiä. Pääosin tiivistystyö oli tehty huolellisesti. Havaitut epätiivelyskohdat käytiin työmaalla olevan tiivistystyön tekijän kanssa läpi ja ohjeistettiin korjattavaksi ennen rakenteiden valmiiksi rakentamista. Seinä-lattian liitokset oli tehty Ardex Oy:n valmistamalla yksikomponenttisellä Ardex S1-K vedeneristemassalla. Liitoksen tiivistyksessä havaittiin vuotoja. Urakoitsijan kanssa sovittiin, että lattia-seinä liittymien tiivistykset suoritetaan Ardex 8+9 vedeneristeellä ja vahvikenauhalla. Ohjeistettujen tiivistyskorjausten jälkeen luokkahuoneen pintarakenteet voidaan rakentaa valmiiksi. Ulkoseinän tiilimuuratun sisäkuoren ja pilarin liittymässä havaitun halkeaman ilmavuotoja ei ohjeistettu korjattavaksi. Halkeamia ei ole huomioitu tiivistyssuunnitelmassa.

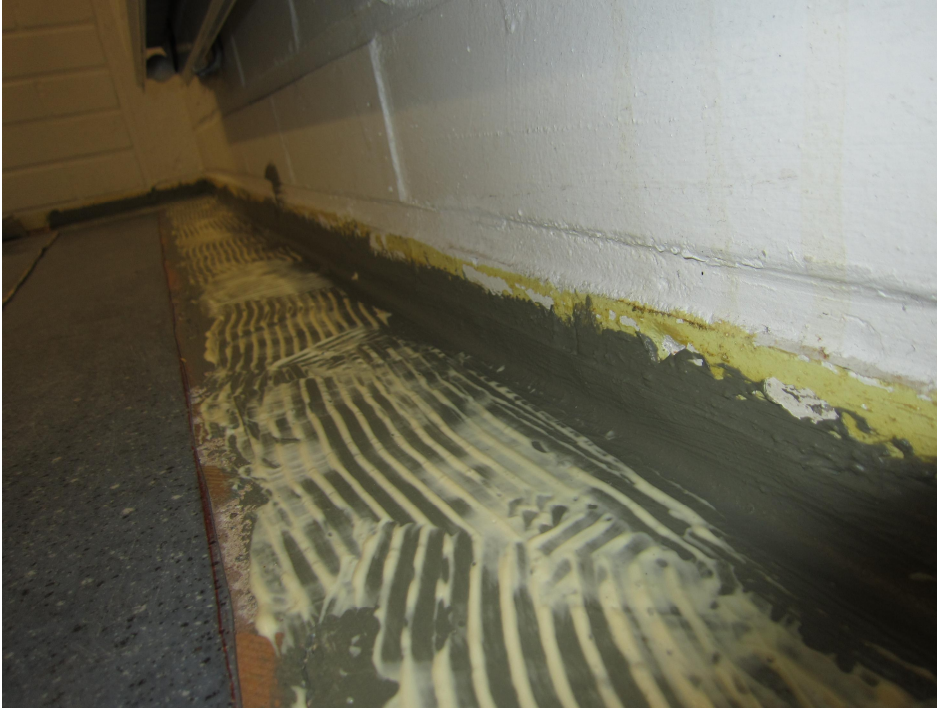
Kuva 2. Kuva on lattia-seinäliittymän tiivistyksestä.
