**Hämeenkylässä koulu**
**20.3.2006**
**Terveydenhoitajan huone 1131**

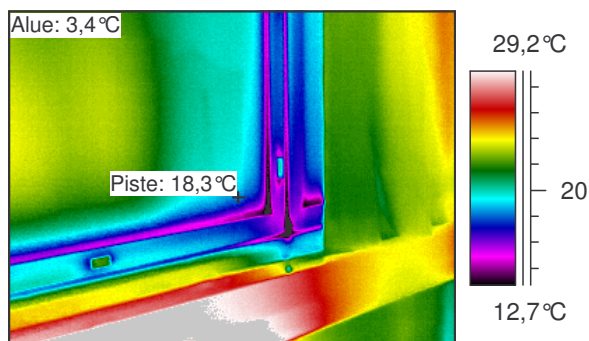
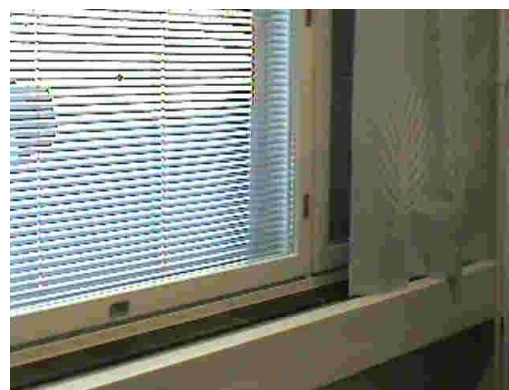
Mittauspiste 1	18,3°C
Mittausalue min	3,4°C
Mittausalue max	30,7°C

Laskettu lämpötilaindeksi mitatusta minimilämpötilasta	37
--	----

Laskettu lämpötilaindeksi mitatusta pistelämpötilasta	89
---	----

Ilmavuotoa tuuletusikkunan alakulmasta puitteen ja karmin välistä.

1

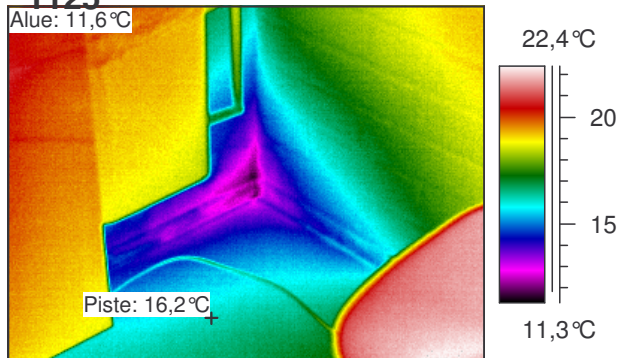
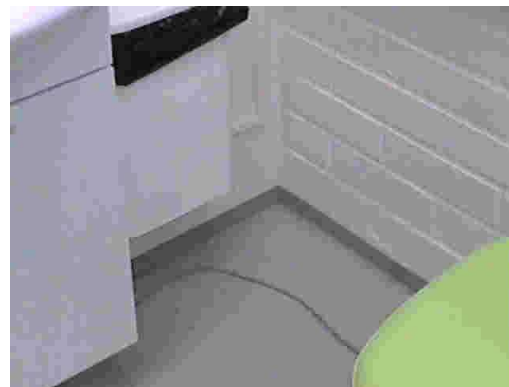
Mittauspiste 1	16,2°C
Mittausalue min	11,6°C
Mittausalue max	22,5°C

Laskettu lämpötilaindeksi mitatusta  
 minimilämpötilasta 65

Laskettu lämpötilaindeksi mitatusta  
 pistelämpötilasta 81

Lattian nurkassa ilmeisesti kylmäsiltaa.

2

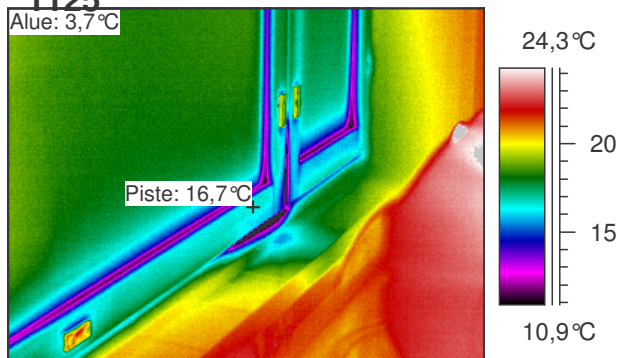
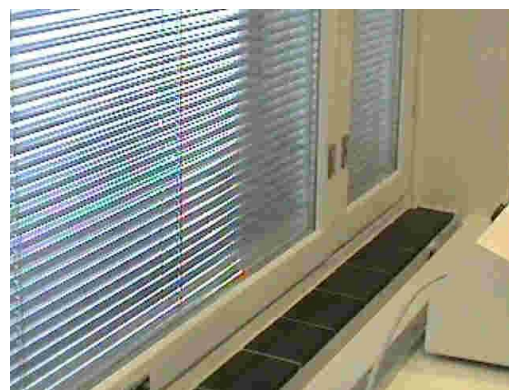
Mittauspiste 1	16,7°C
Mittausalue min	3,7°C
Mittausalue max	27,5°C

Laskettu lämpötilaindeksi mitatusta  
 minimilämpötilasta **37**

Laskettu lämpötilaindeksi mitatusta  
 pistelämpötilasta **83**
**Kommentit:**

Ilmavuotoa ikkunan puitteen ja tiivisteiden välistä.

1

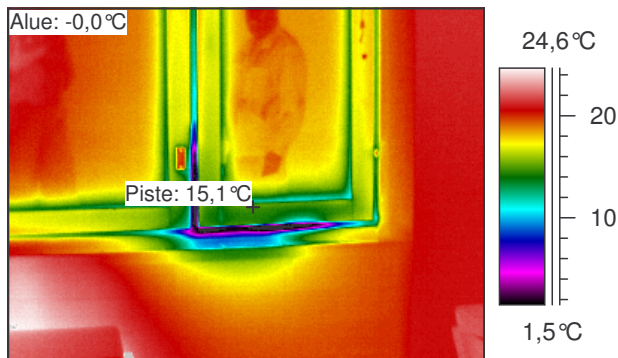
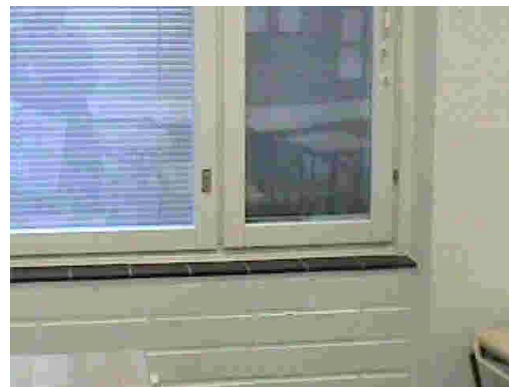
Mittauspiste 1	15,1 °C
Mittausalue min	-0,0 °C
Mittausalue max	33,6 °C

Laskettu lämpötilaindeksi mitatusta minimilämpötilasta	24
--	----

Laskettu lämpötilaindeksi mitatusta pistelämpötilasta	78
---	----

Ilmavuotoa tuuletusikkunan puitteen ja karmin välistä.

1

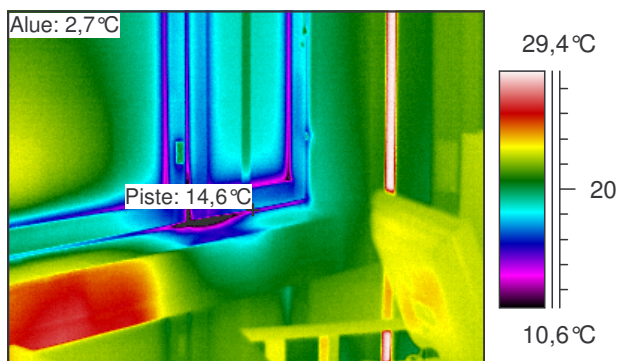
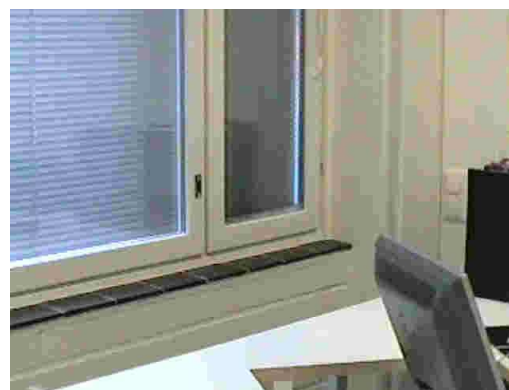
Mittauspiste 1	14,6°C
Mittausalue min	2,7°C
Mittausalue max	29,5°C

Laskettu lämpötilaindeksi mitatusta minimilämpötilasta	34
--	----

Laskettu lämpötilaindeksi mitatusta pistelämpötilasta	76
---	----

Ilmavuotoa tuuletusikkunan puitteen ja karmin välistä.

1

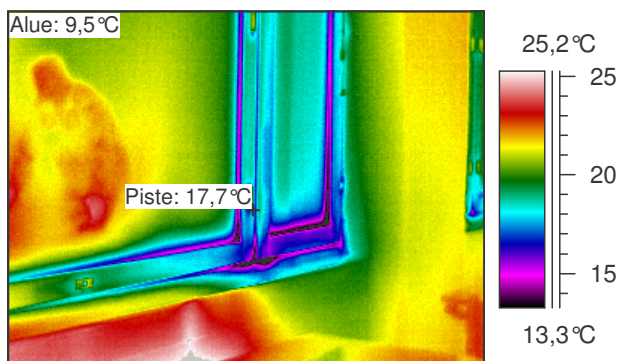
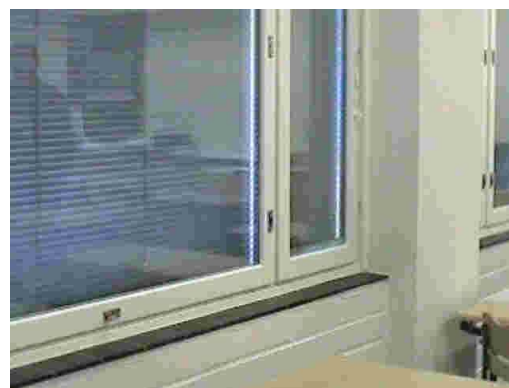
Mittauspiste 1	17,7°C
Mittausalue min	9,5°C
Mittausalue max	26,3°C

Laskettu lämpötilaindeksi mitatusta minimilämpötilasta	58
--	----

Laskettu lämpötilaindeksi mitatusta pistelämpötilasta	87
---	----

Ilmavuotoa ikkunan puitteen ja karmin välistä.

1

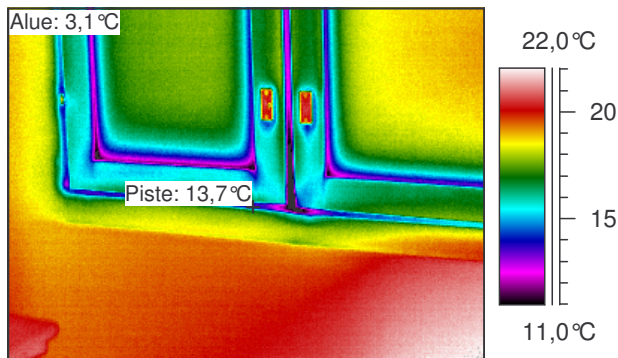
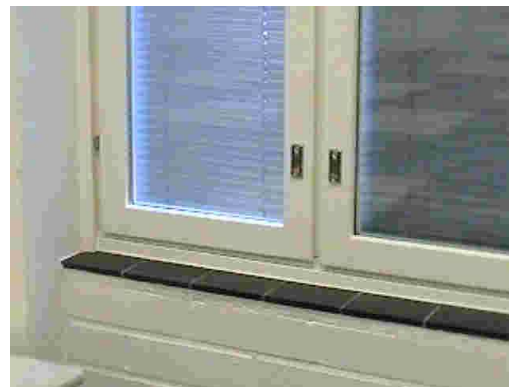
Mittauspiste 1	13,7°C
Mittausalue min	3,1°C
Mittausalue max	22,4°C

Laskettu lämpötilaindeksi mitatusta minimilämpötilasta	35
--	----

Laskettu lämpötilaindeksi mitatusta pistelämpötilasta	73
---	----

Ilmavuotoa ikkunan puitteen ja karmin välistä.

1

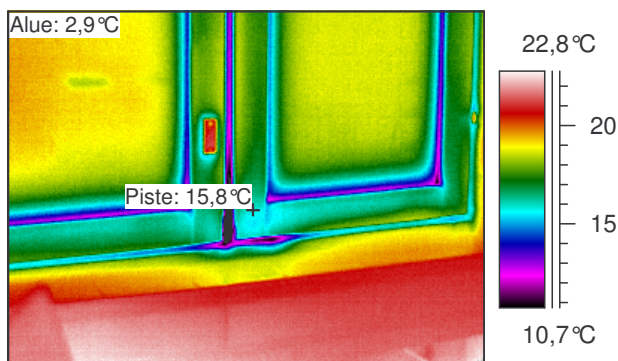
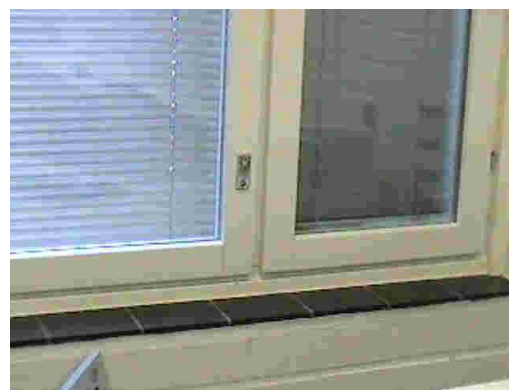
Mittauspiste 1	15,8°C
Mittausalue min	2,9°C
Mittausalue max	23,3°C

Laskettu lämpötilaindeksi mitatusta minimilämpötilasta	35
--	----

Laskettu lämpötilaindeksi mitatusta pistelämpötilasta	80
---	----

Ilmavuotoa ikkunan puitteen ja karmin välistä.

1

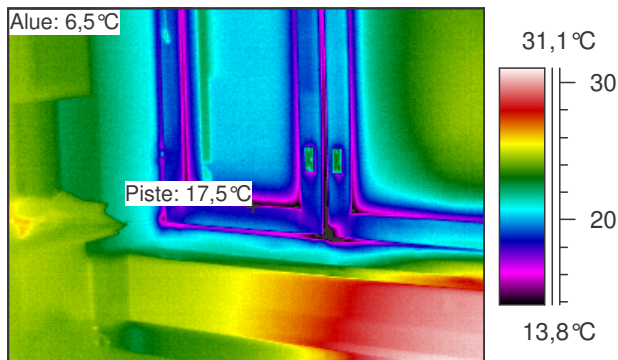
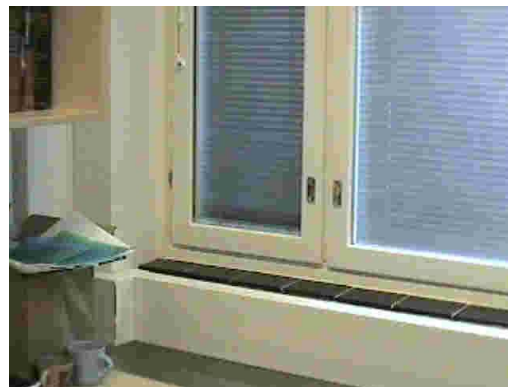
Mittauspiste 1	17,5°C
Mittausalue min	6,5°C
Mittausalue max	31,4°C

Laskettu lämpötilaindeksi mitatusta minimilämpötilasta	47
--	----

Laskettu lämpötilaindeksi mitatusta pistelämpötilasta	86
---	----

Ilmavuotoa ikkunan puitteen ja karmin välistä.

1

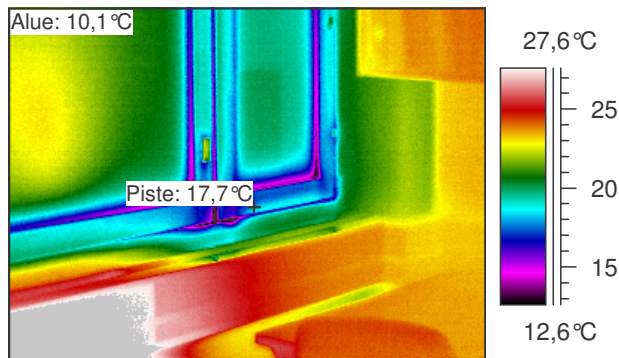
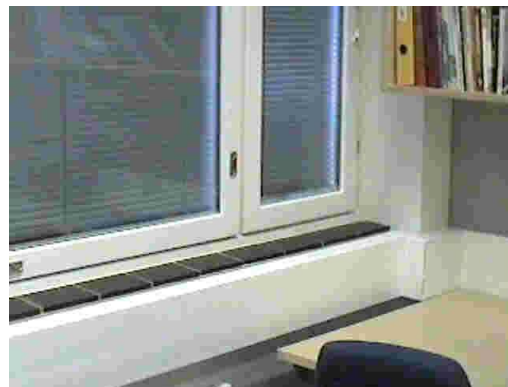
Mittauspiste 1	17,7 °C
Mittausalue min	10,1 °C
Mittausalue max	29,1 °C

Laskettu lämpötilaindeksi mitatusta minimilämpötilasta	60
--	----

Laskettu lämpötilaindeksi mitatusta pistelämpötilasta	87
---	----

Ilmavuotoa ikkunan puitteen ja karmin välistä.

1

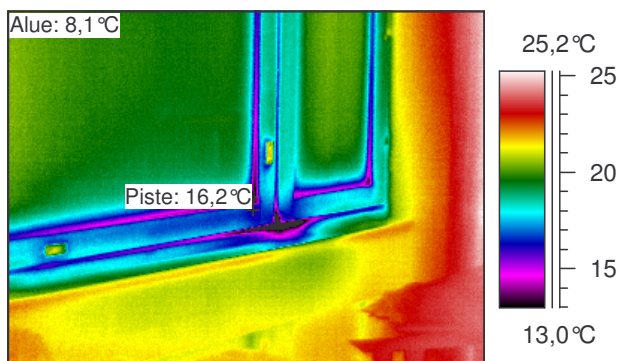
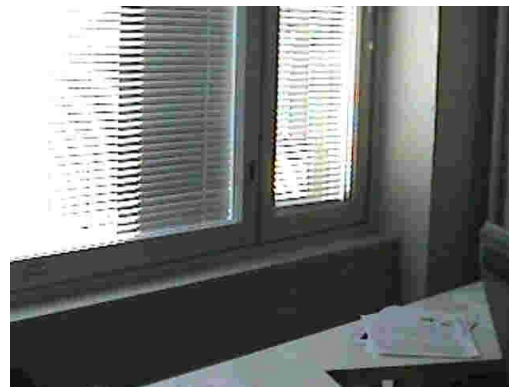
Mittauspiste 1	16,2°C
Mittausalue min	8,1°C
Mittausalue max	25,8°C

Laskettu lämpötilaindeksi mitatusta minimilämpötilasta	53
--	----

Laskettu lämpötilaindeksi mitatusta pistelämpötilasta	81
---	----

Ilmavuotoa ikkunan puitteen ja karmin välistä.

1

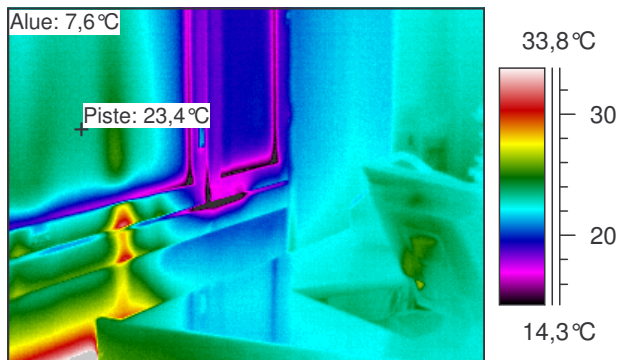
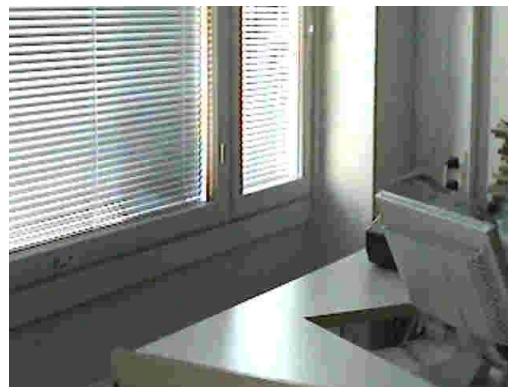
Mittauspiste 1	23,4°C
Mittausalue min	7,6°C
Mittausalue max	42,9°C

Laskettu lämpötilaindeksi mitatusta minimilämpötilasta	51
--	----

Laskettu lämpötilaindeksi mitatusta pistelämpötilasta	107
---	-----

Ilmavuotoa tuuletusikkunan puitteen ja karmin välistä.

1

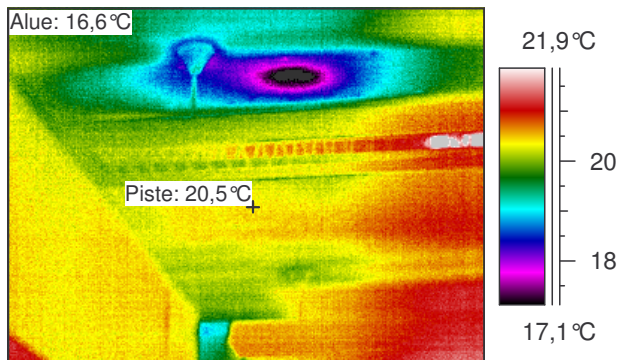
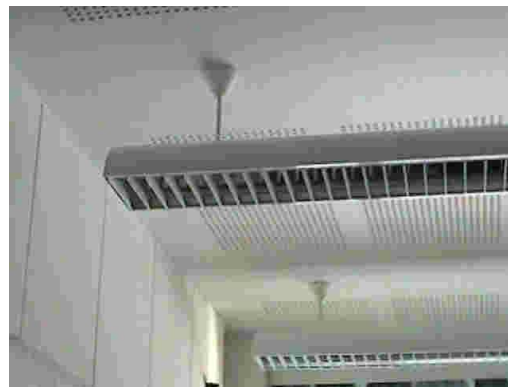
Mittauspiste 1	20,5°C
Mittausalue min	16,6°C
Mittausalue max	22,8°C

Laskettu lämpötilaindeksi mitatusta minimilämpötilasta	83
--	----

Laskettu lämpötilaindeksi mitatusta pistelämpötilasta	96
---	----

Katossa viileä pistemäinen alue. Todennäköisesti ilmavuoto sisäverhouslevyn päällä. Myös kattovuodon mahdollisuus on olemassa.

3

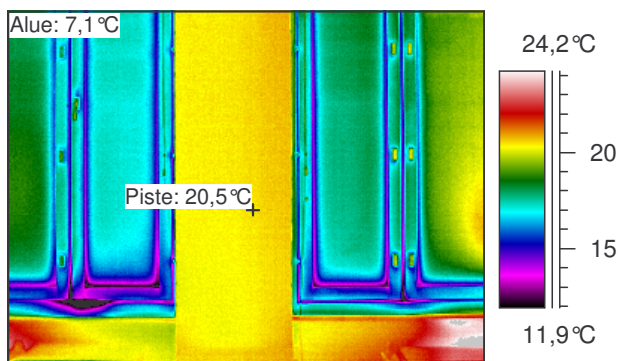
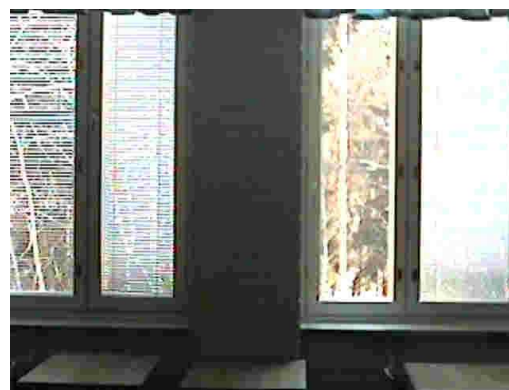
Mittauspiste 1	20,5°C
Mittausalue min	7,1°C
Mittausalue max	25,3°C

Laskettu lämpötilaindeksi mitatusta minimilämpötilasta	49
--	----

Laskettu lämpötilaindeksi mitatusta pistelämpötilasta	97
---	----

Ilmavuotoa tuuletusikkunan ja karmin välistä.

1

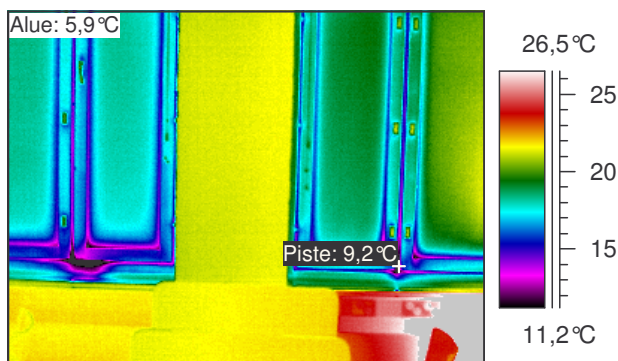
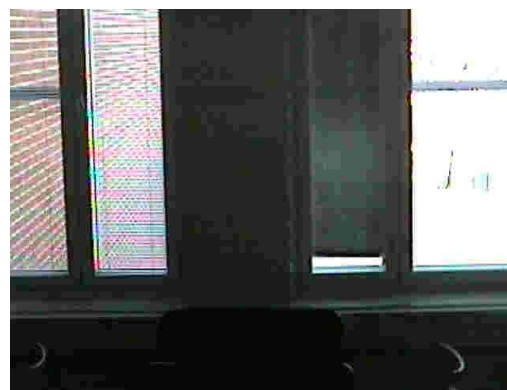
Mittauspiste 1	9,2°C
Mittausalue min	5,9°C
Mittausalue max	47,6°C

Laskettu lämpötilaindeksi mitatusta  
 minimilämpötilasta 45

Laskettu lämpötilaindeksi mitatusta  
 pistelämpötilasta 57

Ilmavuotoa tuuletusikkunan ja karmin välistä.

1
