VAHINKOKARTOITUSRAPORTTI Työnumero:1260931

Lisäys 27.01.2012 s.9 =>

Kohde:	Vantaan kaupunki / Hämeenkylässä koulu	
	Osoite:	Varistontie 3 01660 VANTAA	
	Yhteys-henkilö:	Kouluisäntä Martti Tomperi 09-8392 9158 / 0400-631 997 RKL Tuovinen Oy / Antti Saarinen 046-6255 274	
Vahinkotapahtuma:	Kuvaamataidon luokassa maton alla kosteutta.		
Toimeksianto:	Vahinkokartoitus liittyen raportissa yksilöityyn vahinkoon tai sen epäilyyn		
Tilaus (pvm):	17.01.2012	Raportti (pvm):	18.01.2012
Tutkimus (pvm.):	18.01.2012 kello 09.15 =>	Tutkija:	Rkm, PKM Pekka Kiho
Tilaaja:	ISS Palvelut Oy Juha Leppälä 040-522 4062 juha.leppala@iss.fi	Läsnä olleet:	Antti Saarinen

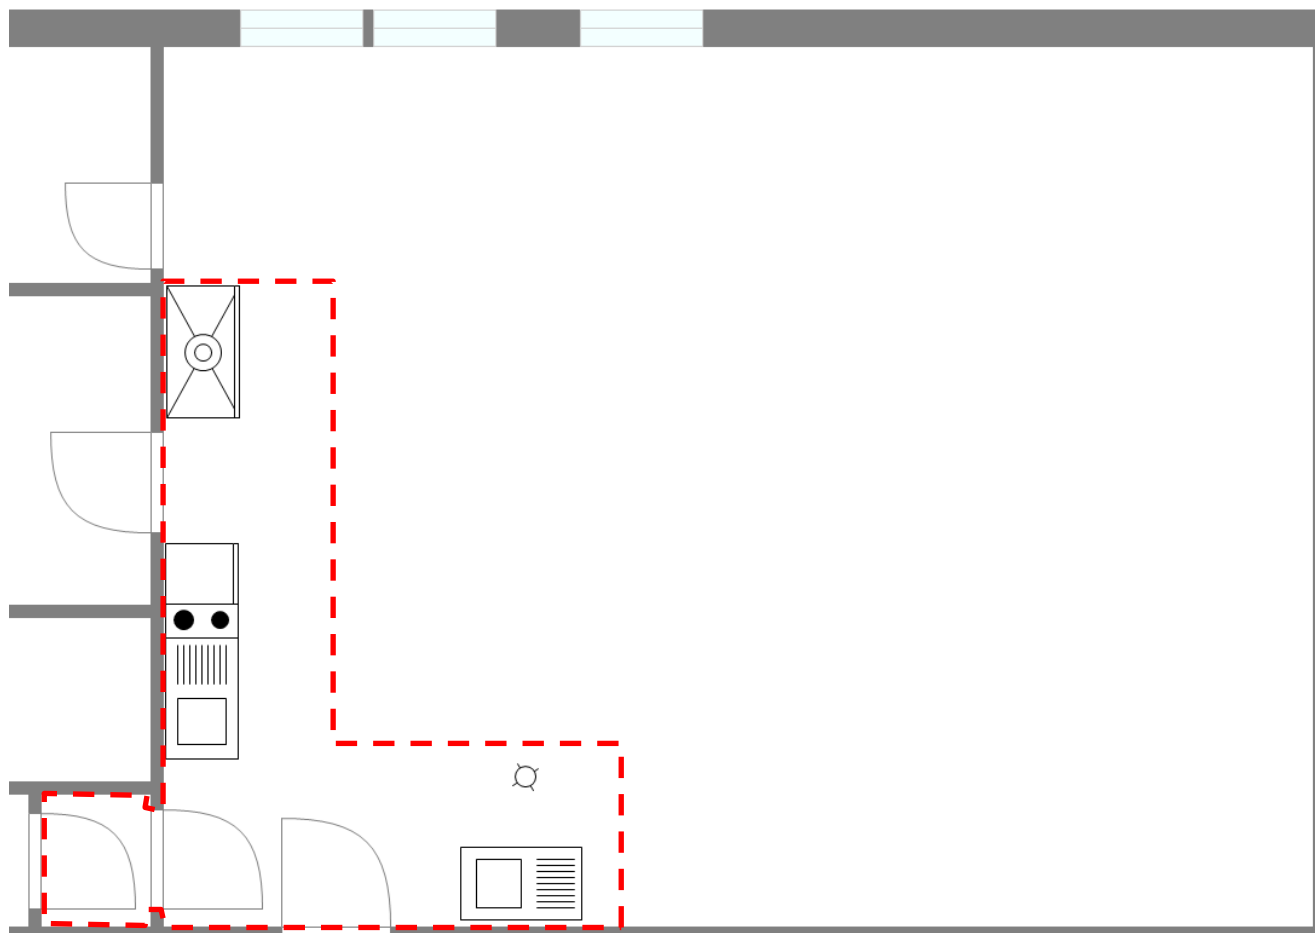
Pohjakuva rakennuksesta / kartoitetusta osasta rakennusta:

- Suoritettu pintakosteusmittaus kuvaamataidon luokassa alueilla joissa kohteessa korjaus- / tiivistystöitä suoritettava Antti Saarinen havainnut kosteuden aiheuttamia vaurioita.
- Luokkatilan lattiassa kohonneita kosteusarvoja pko:lla mitattuna pohjakuvaan rajatuilla alueilla. Kosteusarvot maton päältä mitattuna havaitulla kosteusalueella 80 - 120, normaaliarvot 50 - 60.
- Seinän helmoissa ei havaittu pko:lla mitattuna kohonneita kosteusarvoja.
- Irrotetuissa kynnyksissä havaittiin lievää mikrobikasvustoa
- Allaskaappien rungoissa havaittiin kosteuden aiheuttamia vaurioita.

- Lattian kosteusalueelta (alue merkitty pohjakuvaan) poistetaan muovimatto / linoleum. Liimat ja tasoitteet jyrsitään puhtaalle betonipinnalle.
- Purkutöiden lopuksi varmistettava että purkutyöt on suoritettu riittävässä laajuudessa ennen kuin jatkotöihin ryhdytään.

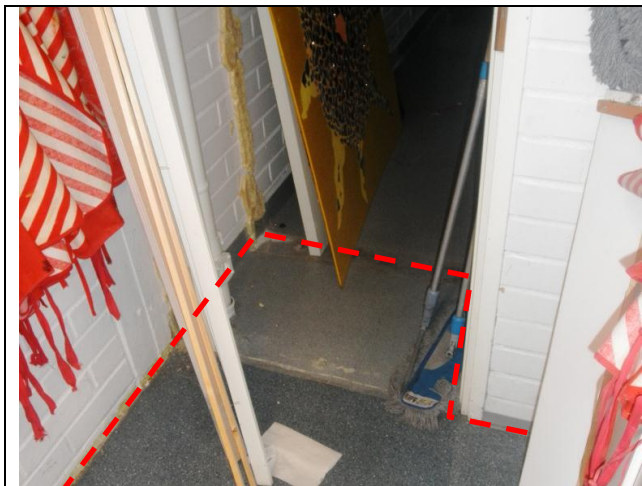
**Kuva 3:**

Kosteusalue lattiassa.

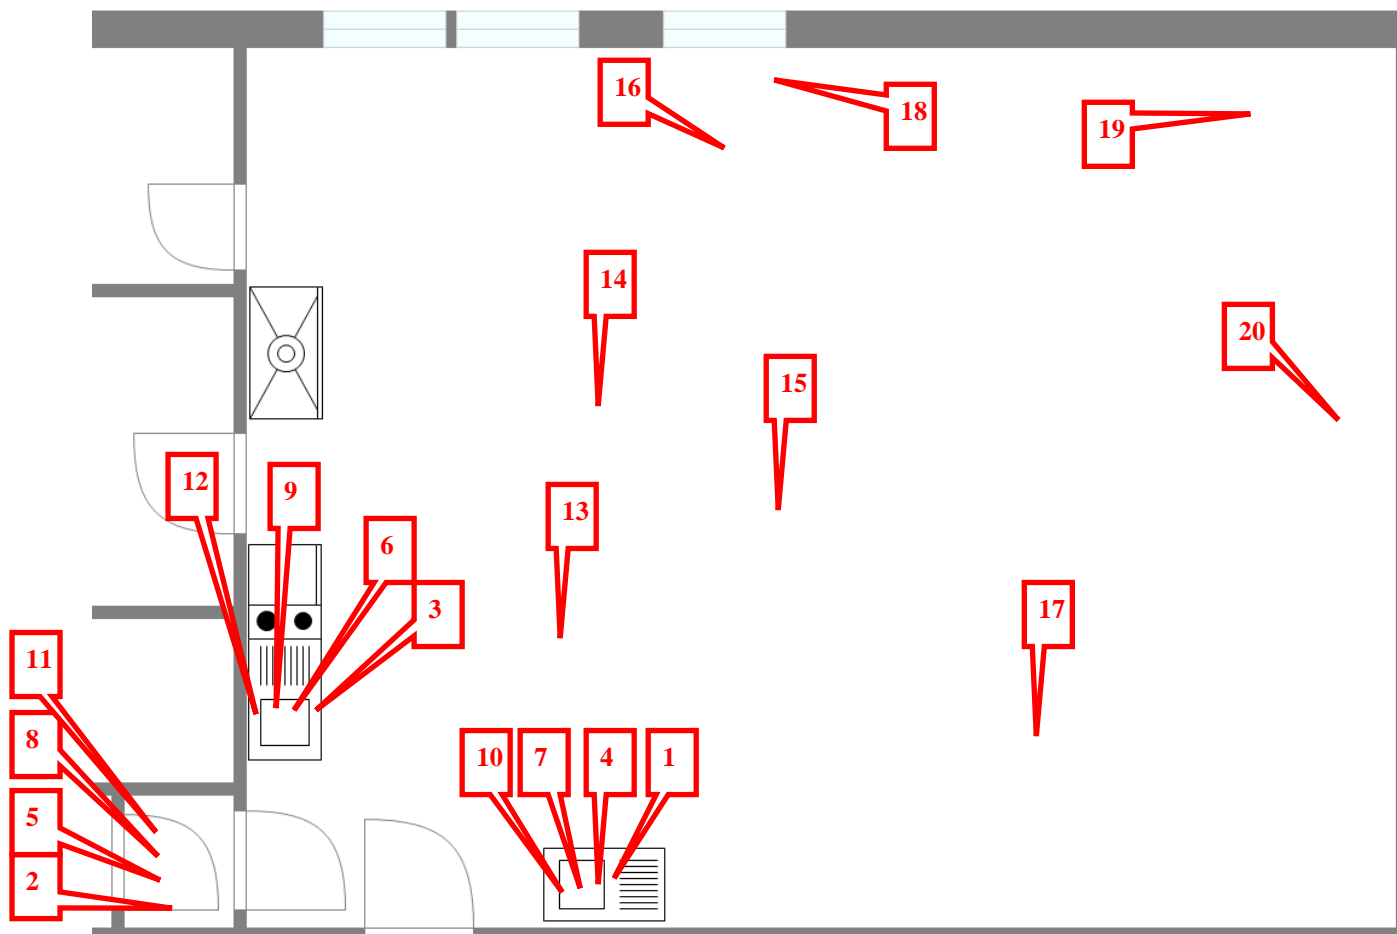
Pohjakuva:

- 24.01.2012 Kuivausasentaja Jari Häkkinen (040-313 0050) käynyt poraamassa, putkittamassa ja tulppaamassa pohjakuvaan merkittyihin kohtiin mittapistet 1 - 12.
- 26.01.2012 Häkkinen suorittanut mittapisteistä 1 - 12 suhteellisen kosteuden mittauksen. Mittaustulokset merkitty mittauspöytäkirjaan sivulla 10.
- 27.01.2012 Vahinkokartoittaja Tomi Salonen (040-313 0036) käynyt poraamassa mittareikiä alapohjan pintalaatan läpi ja suorittanut alapohjan eristetilan suhteellisen kosteuden mittauksen mittapisteistä 13 - 20. Mittaustulokset merkitty mittauspöytäkirjaan sivulla 10.

Havaintojen perusteella alapohjalaatassa on ”matala” eristekerros (20 mm - 40 mm) kahden betonilaatan välissä. Oheisten mittaustulosten perusteella eristekerroksessa on normaalia korkeampia suhteellisen kosteuden arvoja, mutta pääosin vain pintalaatan kosteusalueen läheisyydessä.

- Suositellaan että pintalaatta kuivataan säteilylämmittimin havaitulta kosteusalueelta.
- Suositellaan että eristetila kuivataan imukuivausmenetelmällä havaitulta eristekerroksen kosteusalueelta.
- Suositellaan että eristekerroksen suhteellinen kosteus mitataan myös nyt mitatun kuvaamataidon luokan viereisistä tiloista.
