VAHINKOKARTOITUSRAPORTTI

Työnumero:1260931
Lisäys 27.01.2012 s.9 => Lisäys 06.02.2012 s.12. =>

Kohde:	Vantaan kaupunki / Hämeenkylässä koulu	
	Osoite:	Varistontie 3 01660 VANTAA	
	Yhteys-henkilö:	Kouluisäntä Martti Tomperi 09-8392 9158 / 0400-631 997 RKL Tuovinen Oy / Antti Saarinen 046-6255 274	
Vahinkotapahtuma:	Kuvaamataidon luokassa maton alla kosteutta.		
Toimeksianto:	Vahinkokartoitus liittyen raportissa yksilöityyn vahinkoon tai sen epäilyyn		
Tilaus (pvm.):	17.01.2012	Raportti (pvm.):	18.01.2012
Tutkimus (pvm.):	18.01.2012 kello 09.15 =>	Tutkija:	Rkm, PKM Pekka Kiho
Tilaaja:	ISS Palvelut Oy Juha Leppälä 040-522 4062 juha.leppala@iss.fi	Läsnä olleet:	Antti Saarinen

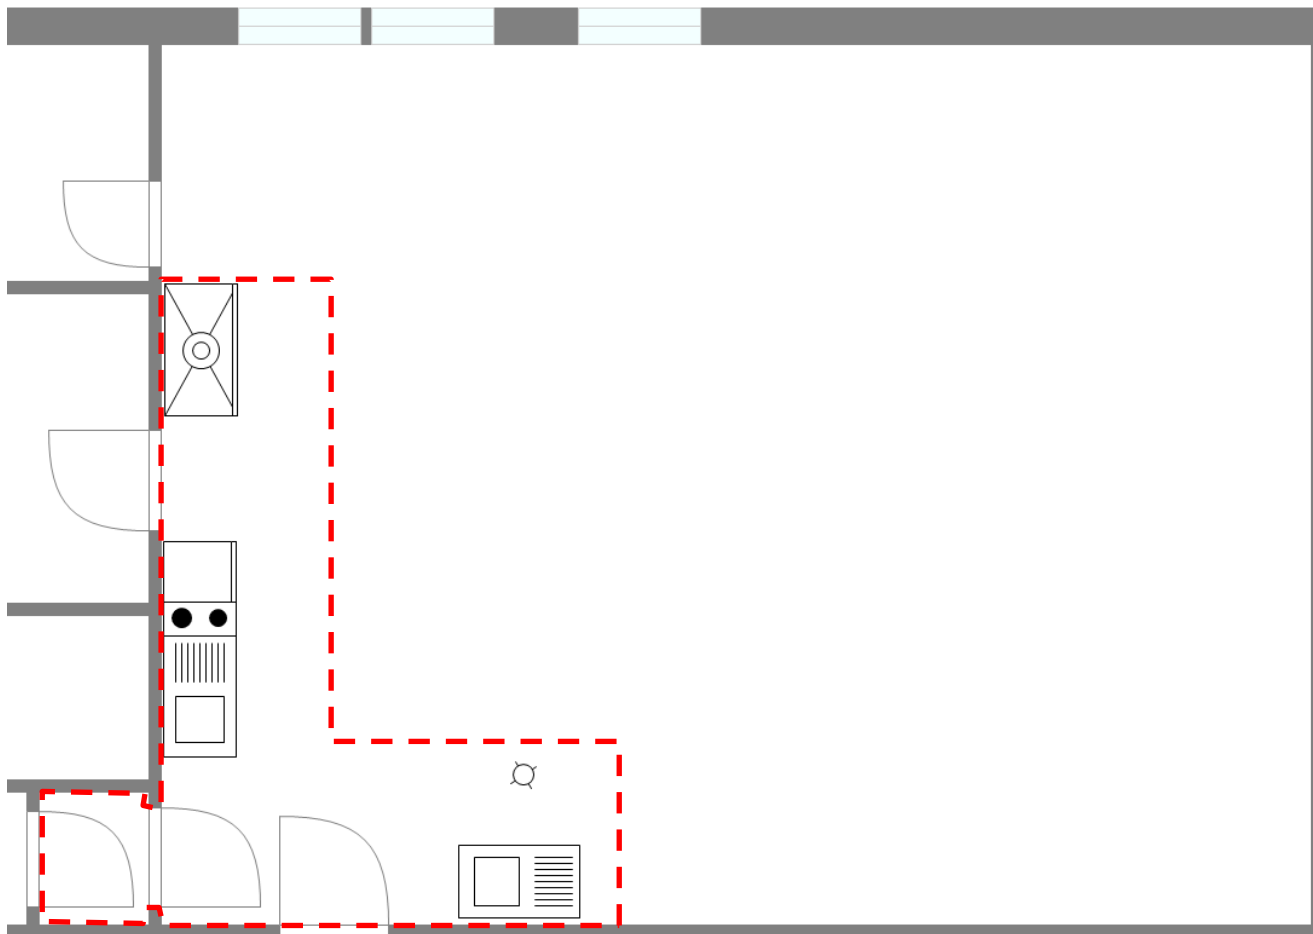
Pohjakuva rakennuksesta / kartoitetusta osasta rakennusta:

- Suoritettu pintakosteusmittaus kuvaamataidon luokassa alueilla joissa kohteessa korjaus- / tiivistystöitä suoritettava Antti Saarinen havainnut kosteuden aiheuttamia vaurioita.
- Luokkatilan lattiassa kohonneita kosteusarvoja pko:lla mitattuna pohjakuvaan rajatuilla alueilla. Kosteusarvot maton päältä mitattuna havaitulla kosteusalueella 80 - 120, normaaliarvot 50 - 60.
- Seinän helmoissa ei havaittu pko:lla mitattuna kohonneita kosteusarvoja.
- Irrotetuissa kynnyksissä havaittiin lievää mikrobikasvustoa
- Allaskaappien rungoissa havaittiin kosteuden aiheuttamia vaurioita.

- Lattian kosteusalueelta (alue merkitty pohjakuvaan) poistetaan muovimatto / linoleum. Liimat ja tasoitteet jyrsitään puhtaalle betonipinnalle.
- Purkutöiden lopuksi varmistettava että purkutyöt on suoritettu riittävässä laajuudessa ennen kuin jatkotöihin ryhdytään.

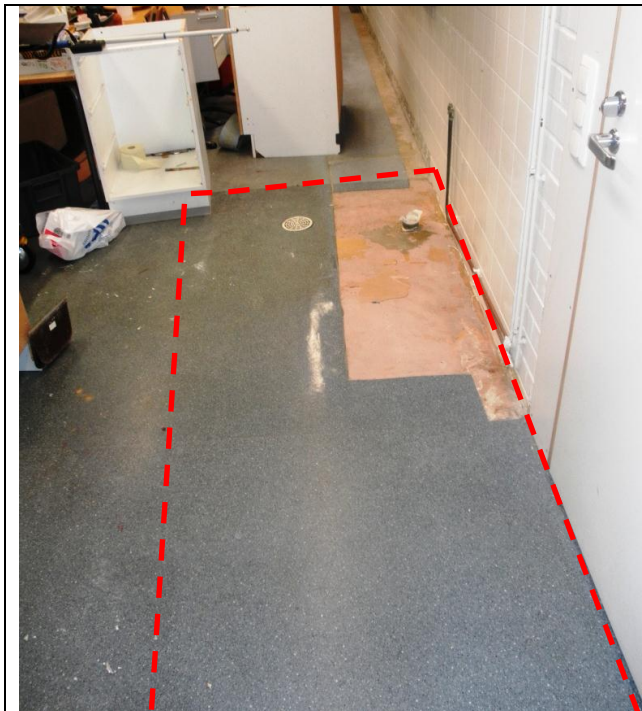
**Kuva 1:**

Kosteusalue lattiassa (~1,5 metriä seinästä).

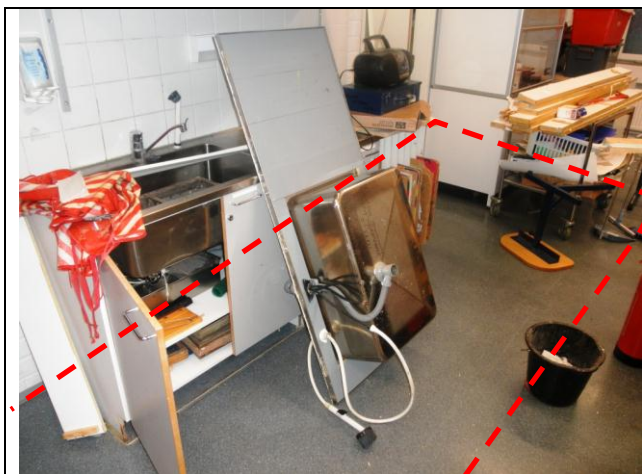
**Kuva 2:**

Kosteusalue lattiassa (~1,5 metriä seinästä).

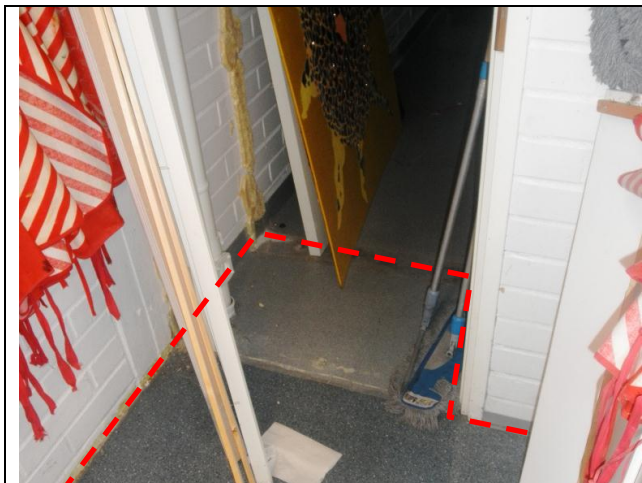
**Kuva 3:**

Kosteusalue lattiassa.

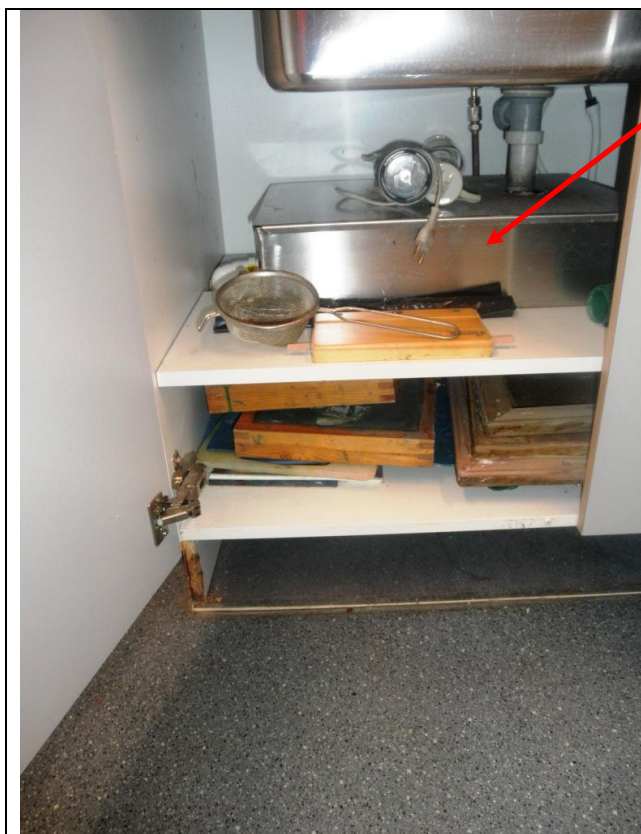
Kuva 4:

Kohteessa tehdyn tarkastuksen sekä mittausten ja saatujen tietojen perusteella vahingon aiheuttanut allaskaappien sisällä olevien sakkasäiliöiden tai niiden viemärointien vuoto jota jatkunut havaintojen mukaan jo jonkin aikaa.

Sakkasäiliö.

Kaapin rungossa kosteuden aiheuttamia vaurioita.

- Kulkureitti työalueelle tulee järjestää siten ettei pölyn siirtyminen työskentelyalueelta muihin tiloihin ole mahdollista.
- Kiintokalusteiden väliaikainen siirtäminen kosteusalueelta (merkitty kuviin) ja kastuneitten kalusterunkojen tarkastus / vaihto.

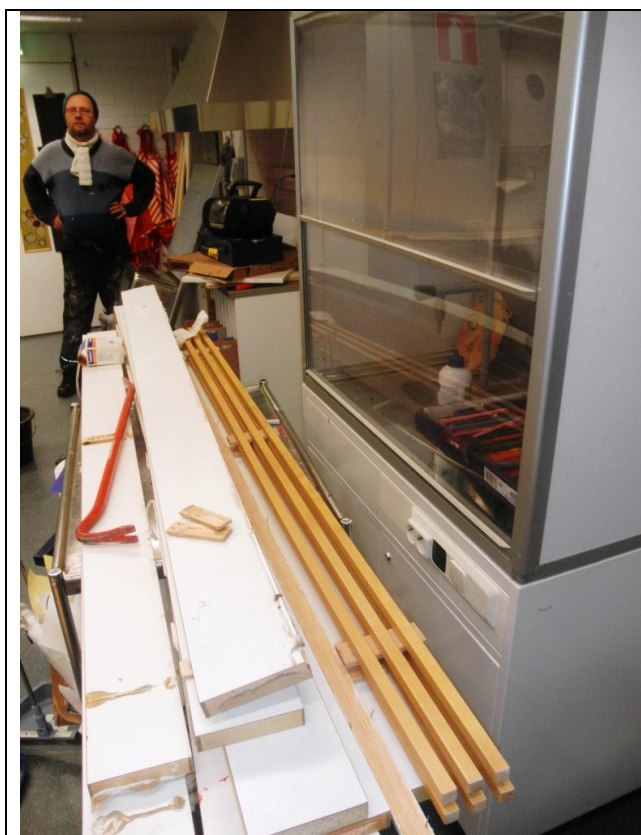
Kuva 5:

Purkualueella IV-kanavaan kytketty kaappi.

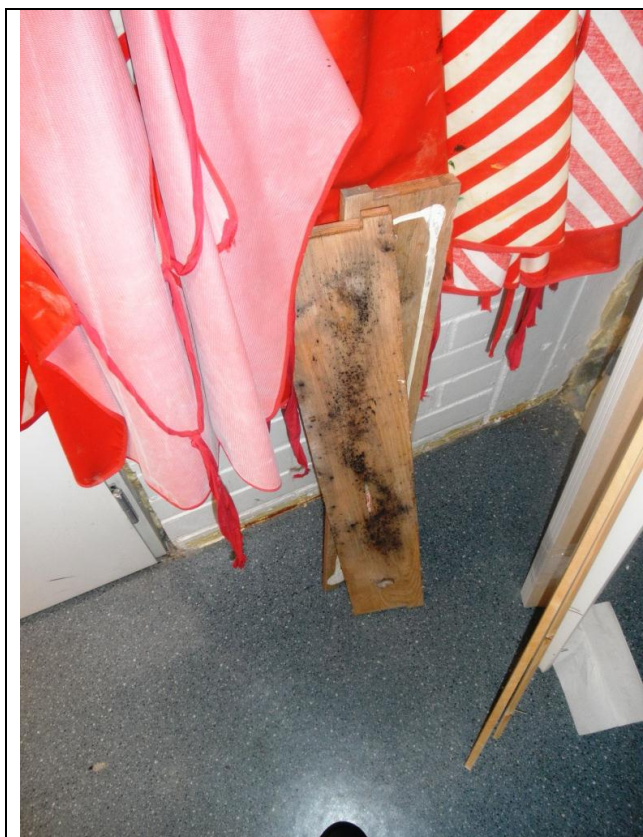
**Kuva 6:**

Puretuissa kynnyksissä mikrobikasvustoa.

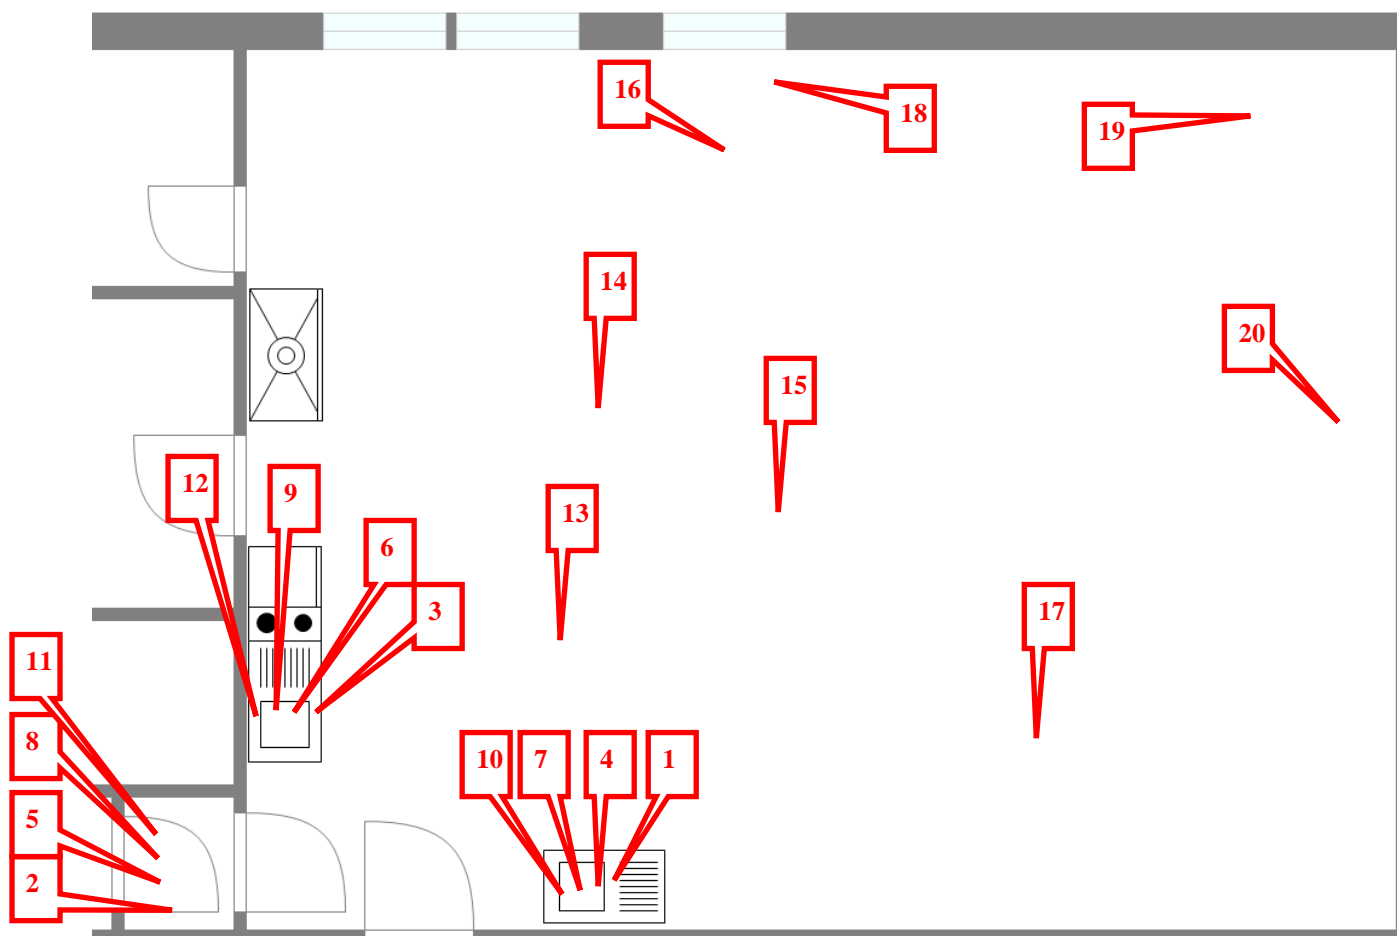
Pohjakuva:

- 24.01.2012 Kuivausasentaja Jari Häkkinen (040-313 0050) käynyt poraamassa, putkittamassa ja tulppaamassa pohjakuvaan merkittyihin kohtiin mittapistet 1 - 12.
- 26.01.2012 Häkkinen suorittanut mittapisteistä 1 - 12 suhteellisen kosteuden mittauksen. Mittaustulokset merkitty mittauspöytäkirjaan sivulla 10.
- 27.01.2012 Vahinkokartoittaja Tomi Salonen (040-313 0036) käynyt poraamassa mittareikiä alapohjan pintalaatan läpi ja suorittanut alapohjan eristetilan suhteellisen kosteuden mittauksen mittapisteistä 13 - 20. Mittaustulokset merkitty mittauspöytäkirjaan sivulla 10.

Havaintojen perusteella alapohjalaatassa on ”matala” eristekerros (20 mm - 40 mm) kahden betonilaatan välissä. Oheisten mittaustulosten perusteella eristekerroksessa on normaalia korkeampia suhteellisen kosteuden arvoja, mutta pääosin vain pintalaatan kosteusalueen läheisyydessä.

- Suositellaan että pintalaatta kuivataan säteilylämmittimin havaitulta kosteusalueelta.
- Suositellaan että eristetila kuivataan imukuivausmenetelmällä havaitulta eristekerroksen kosteusalueelta.
- Suositellaan että eristekerroksen suhteellinen kosteus mitataan myös nyt mitatun kuvaamataidon luokan viereisistä tiloista.

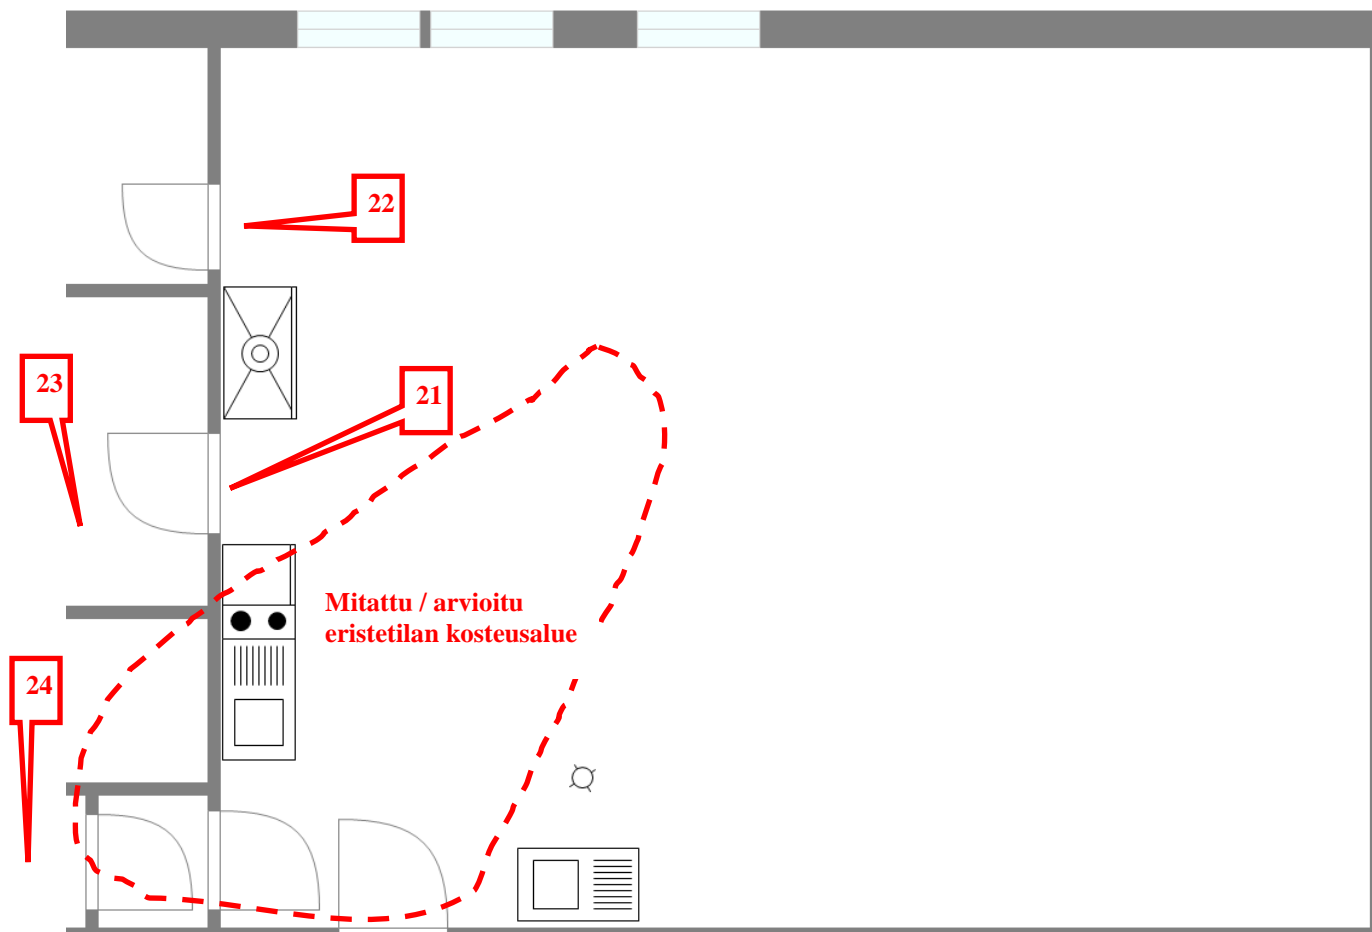
Pohjakuva:

- 06.02.2012 Kuivausasentaja Sampo Rummukainen (050-594 9710) käynyt poraamassa mittareikiä alapohjan pintalaatan läpi ja suorittanut alapohjan eristetilän suhteellisen kosteuden mittauksen mittapisteistä 21 - 24. Mittaustulokset merkitty mittauspöytäkirjaan sivulla 10.

Havaintojen perusteella alapohjalaatassa on ”matala” eristekerros (20 mm - 40 mm) kahden betonilaatan välissä. 06.02.2012 mitatuilla alueilla on mittauksien perusteella eristekerroksessa normaali kosteus, joten eristetilan kosteusalue rajoittuu ainoastaan pohjakuvaan sivulla 12 merkitylle alueelle.

- Suositellaan että pintalaatta kuivataan säteilylämmittimin havaitulta kosteusalueelta.
- Suositellaan että eristetilä kuivataan imukuivausmenetelmällä havaitulta eristekerroksen kosteusalueelta. **(Jos ilmaa ei saada liikkumaan eristekerroksessa, tulee pintalaatta ja kastunut eristekerros poistaa!)**
