## Hämeenkylässä koulu

10.2.2005

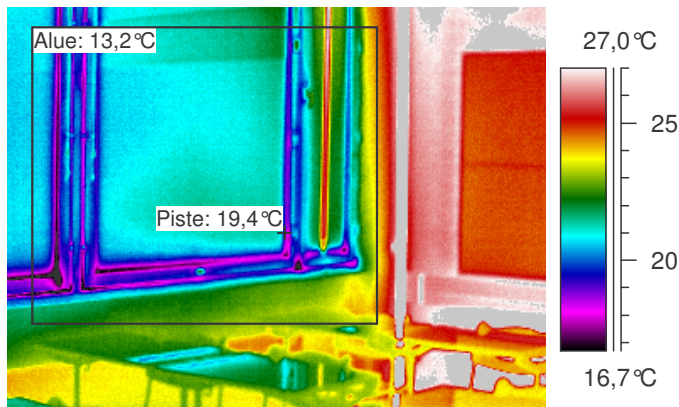
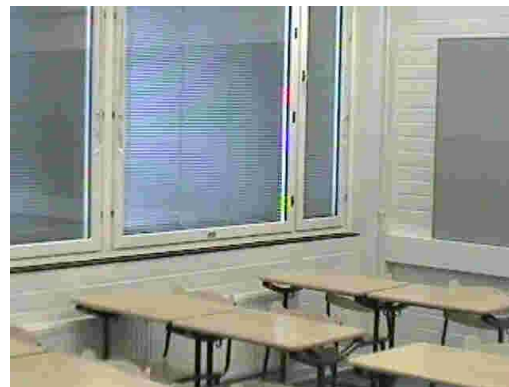
Mittauspiste 1	19,4°C
Mittausalue min	13,2°C
Mittausalue max	27,3°C

Laskettu lämpötilaindeksi mitatusta  
minimilämpötilasta 63

Laskettu lämpötilaindeksi mitatusta  
pistelämpötilasta 89

Rakennukselle tyypillinen ikkuna. Ei korjaustarvetta.

4

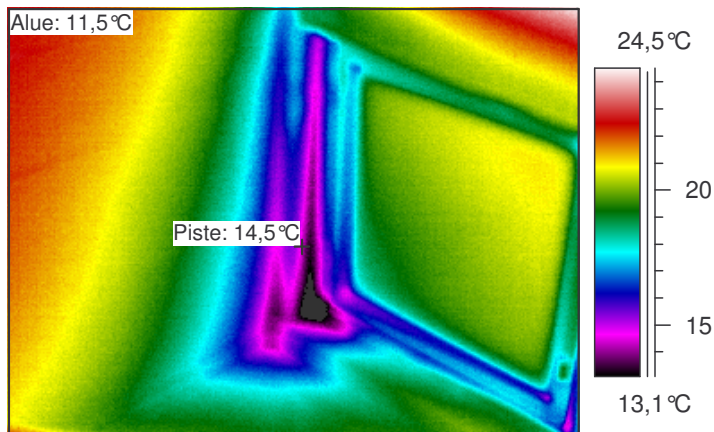
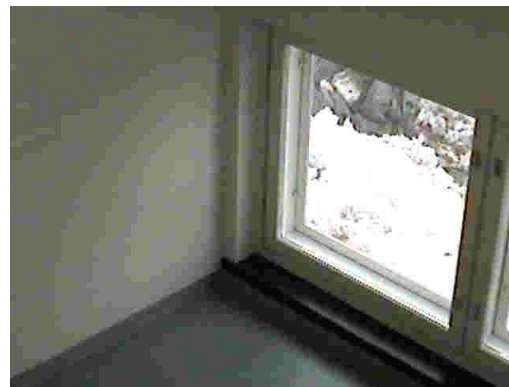
### Rappukäytävä

Mittauspiste 1	14,5°C
Mittausalue min	11,5°C
Mittausalue max	24,6°C

Laskettu lämpötilaindeksi mitatusta  
minimilämpötilasta 56

Laskettu lämpötilaindeksi mitatusta  
pistelämpötilasta 68

Todennäköisesti rakenteellinen kylmäsilta.

2

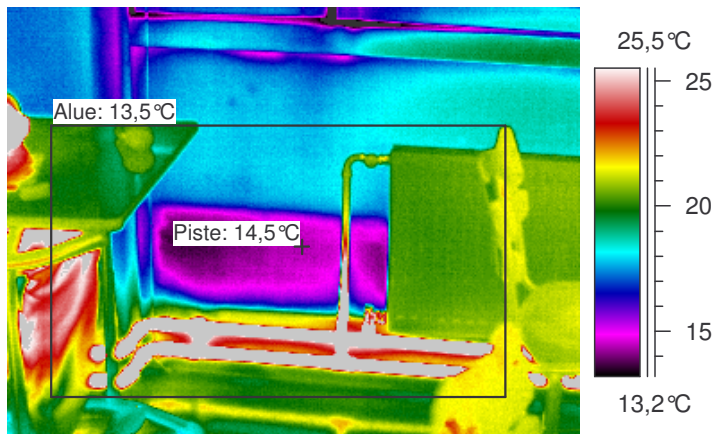
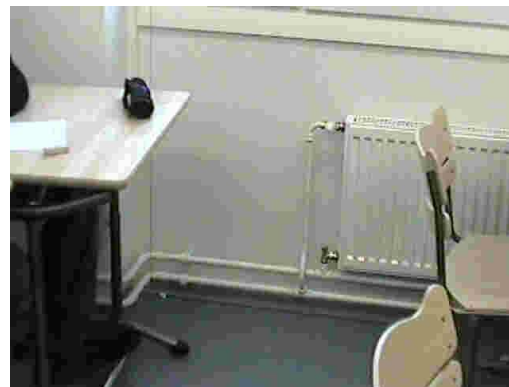
Mittauspiste 1	14,5°C
Mittausalue min	13,5°C
Mittausalue max	53,9°C

Laskettu lämpötilaindeksi mitatusta  
minimilämpötilasta 36

Laskettu lämpötilaindeksi mitatusta  
pistelämpötilasta 63

Mahdollisesti eristevika seinän alareunassa.

2

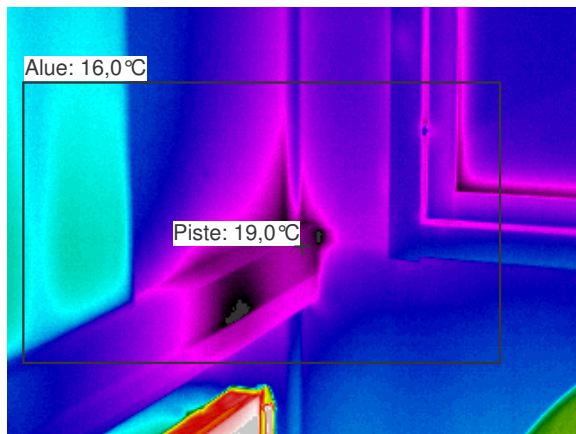
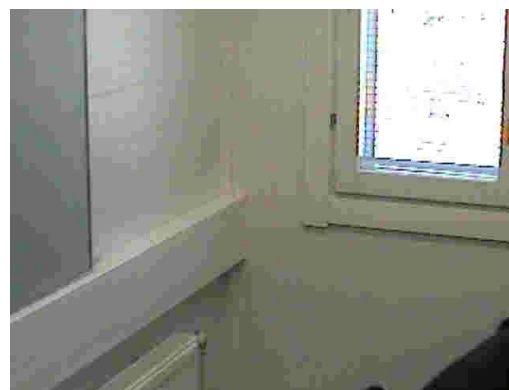
Mittauspiste 1	19,0°C
Mittausalue min	16,0°C
Mittausalue max	28,9°C

Laskettu lämpötilaindeksi mitatusta  
minimilämpötilasta 69

Laskettu lämpötilaindeksi mitatusta  
pistelämpötilasta 80

Todennäköisesti ilmavuoto ulkonurkassa sähköläpiviennin kohdalla. Tästä menee johdot ulkona olevalle valvontakameralle.

2

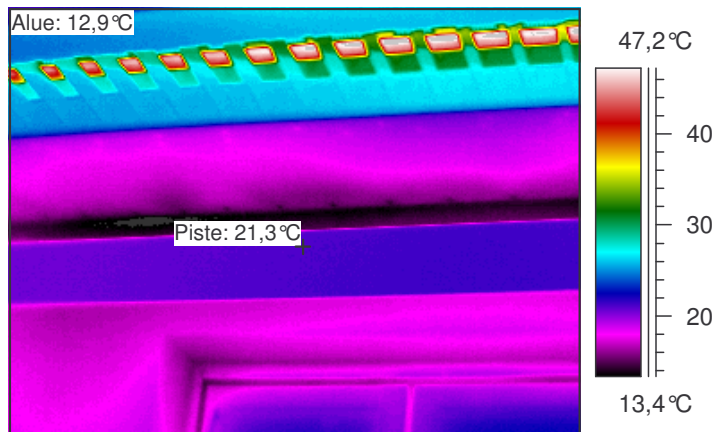
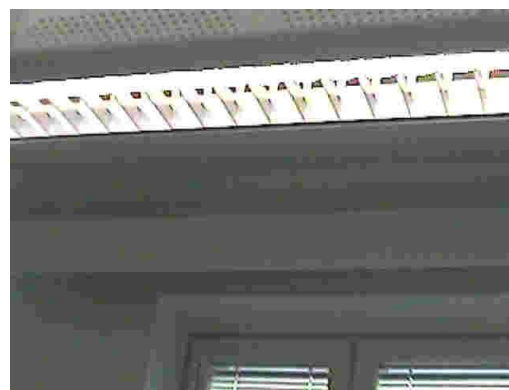
### Työhuone

Mittauspiste 1	21,3°C
Mittausalue min	12,9°C
Mittausalue max	48,7°C

Laskettu lämpötilaindeksi mitatusta  
minimilämpötilasta 62

Laskettu lämpötilaindeksi mitatusta  
pistelämpötilasta 97

Ikkunan päällä palkin kohdalla rakenteellinen kylmäsilta eli eristettä on vain vähän palkin leveyden vuoksi.

2

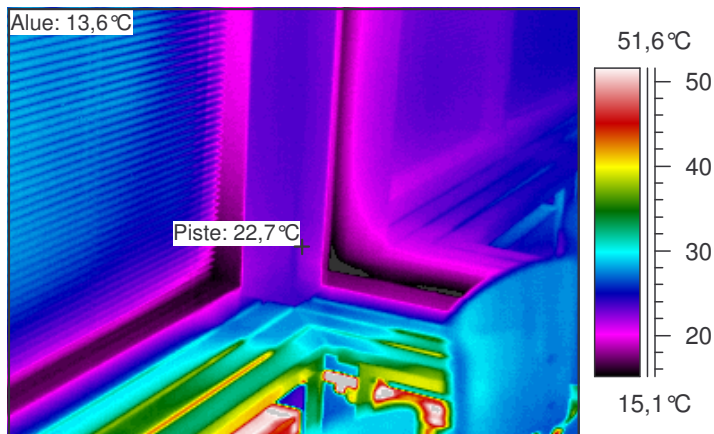
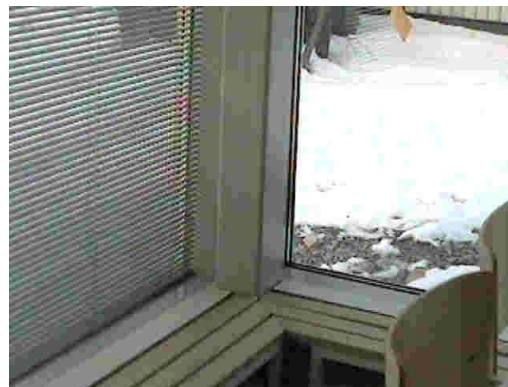
### Ruokasali

Mittauspiste 1	22,7°C
Mittausalue min	13,6°C
Mittausalue max	54,3°C

Laskettu lämpötilaindeksi mitatusta  
minimilämpötilasta 64

Laskettu lämpötilaindeksi mitatusta  
pistelämpötilasta 103

Rakenteellinen kylmäsilta nurkassa. Nurkassa ikkunoiden välissä on rakennuksen kantavaa runkoa joten siihen ei ole eristeitä juuri mahtunut.

4

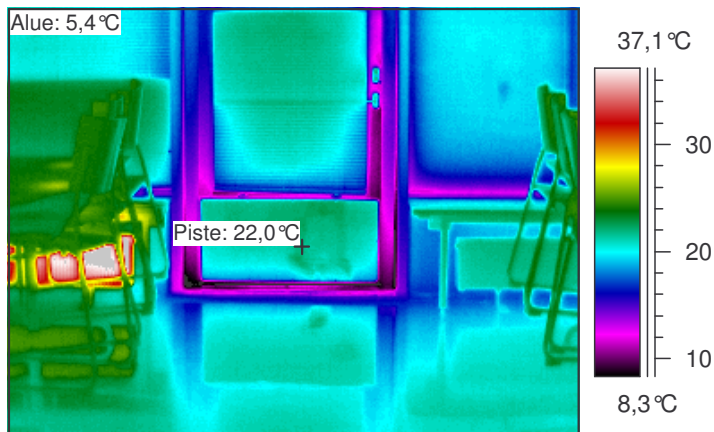
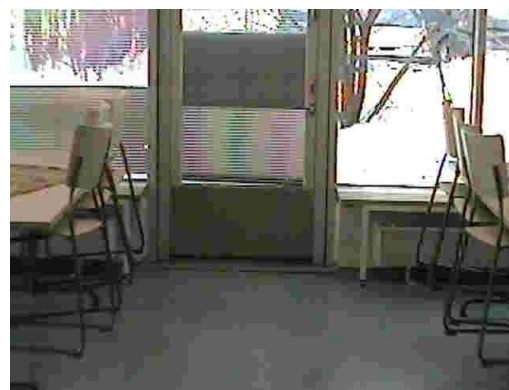
### Ruokasali

Mittauspiste 1	22,0°C
Mittausalue min	5,4°C
Mittausalue max	40,5°C

Laskettu lämpötilaindeksi mitatusta  
minimilämpötilasta 30

Laskettu lämpötilaindeksi mitatusta  
pistelämpötilasta 100

Ilmavuotoa oven puitteen ja karmin välistä.

2

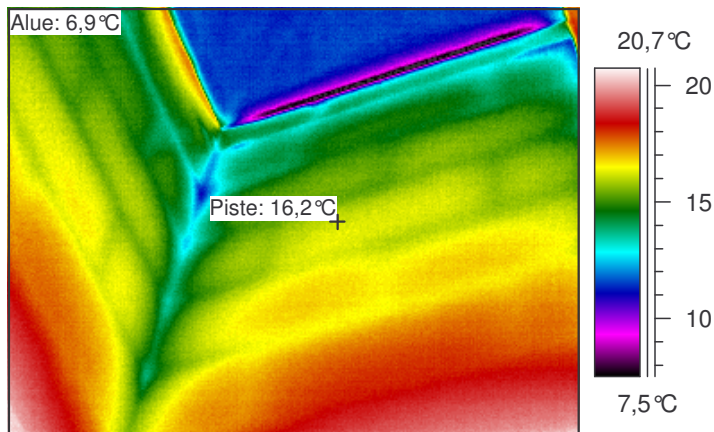
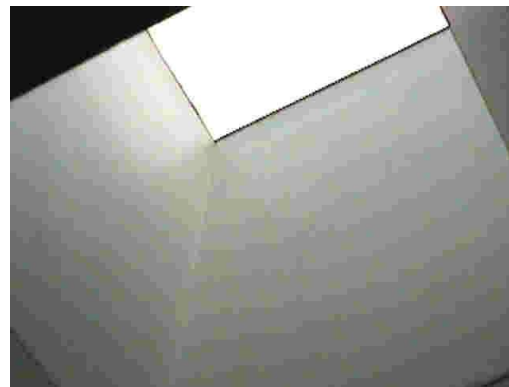
### Käytävän kattoikkuna

Mittauspiste 1	16,2°C
Mittausalue min	6,9°C
Mittausalue max	20,8°C

Laskettu lämpötilaindeksi mitatusta  
minimilämpötilasta 36

Laskettu lämpötilaindeksi mitatusta  
pistelämpötilasta 75

Rakennukselle tyypillinen käytävän kattoikkuna. Pintalämpötilat ikkunan puitteessa on alhaiset, mutta tavanomaiset. Kotelo on muurattu tiilestä/harkoista.

Korjausluokkasuositus: 4

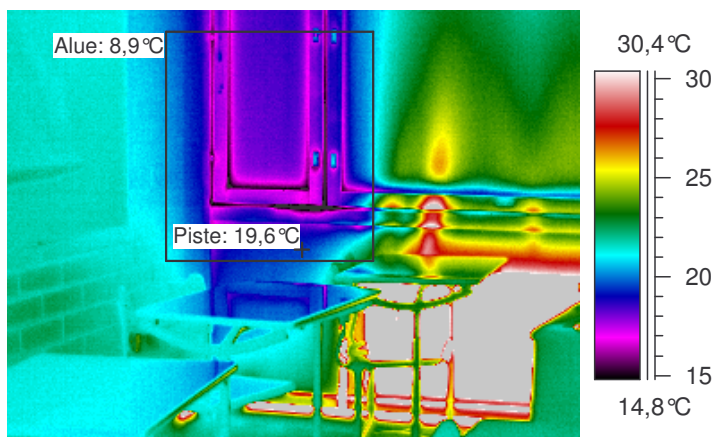
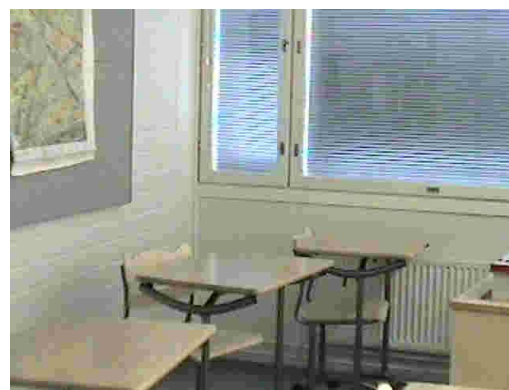
Mittauspiste 1	19,6°C
Mittausalue min	8,9°C
Mittausalue max	23,5°C

Laskettu lämpötilaindeksi mitatusta  
minimilämpötilasta 45

Laskettu lämpötilaindeksi mitatusta  
pistelämpötilasta 90

Ilmavuotoa ikkunan puitteen ja karmin välistä.

1

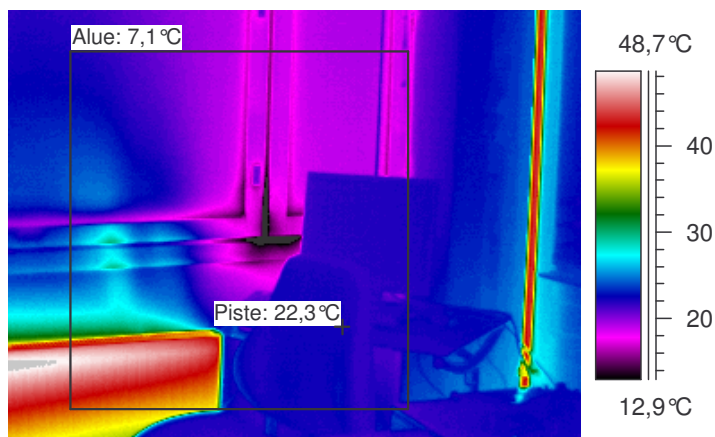
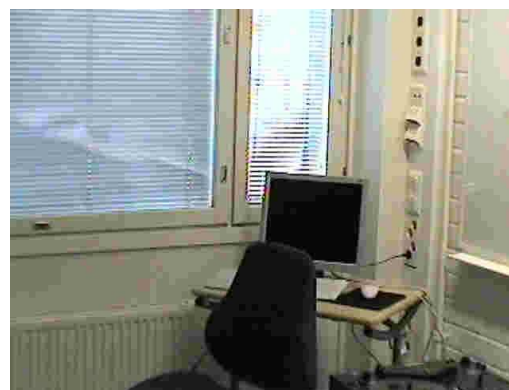
Mittauspiste 1	22,3°C
Mittausalue min	7,1°C
Mittausalue max	48,7°C

Laskettu lämpötilaindeksi mitatusta  
 minimilämpötilasta 37

Laskettu lämpötilaindeksi mitatusta  
 pistelämpötilasta 101

Ilmavuotoa ikkunan puitteen ja karmin välistä.

1

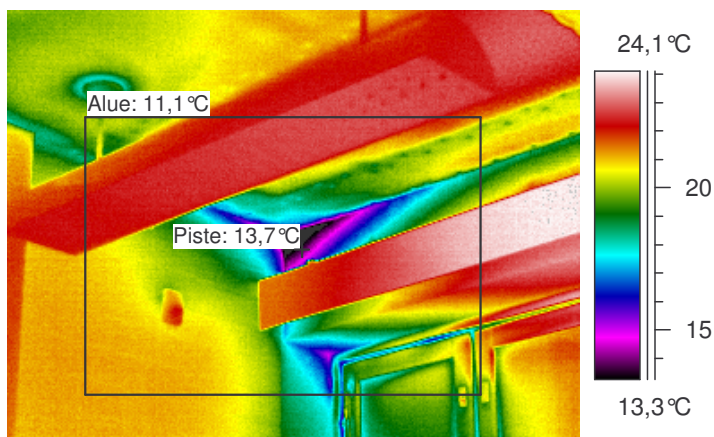
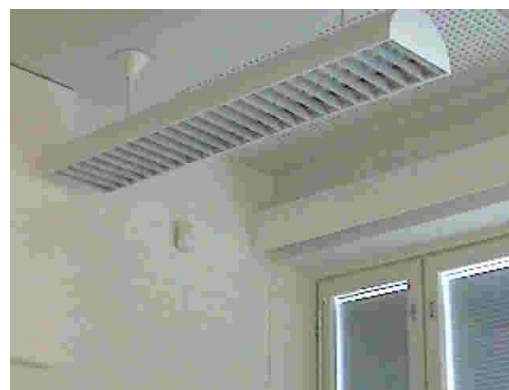
Mittauspiste 1	13,7 °C
Mittausalue min	11,1 °C
Mittausalue max	24,0 °C

Laskettu lämpötilaindeksi mitatusta  
minimilämpötilasta 54

Laskettu lämpötilaindeksi mitatusta  
pistelämpötilasta 65

Lämpövuotoa katon nurkassa.

2

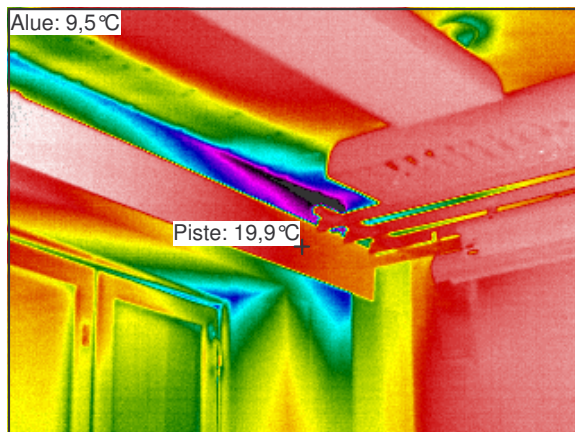
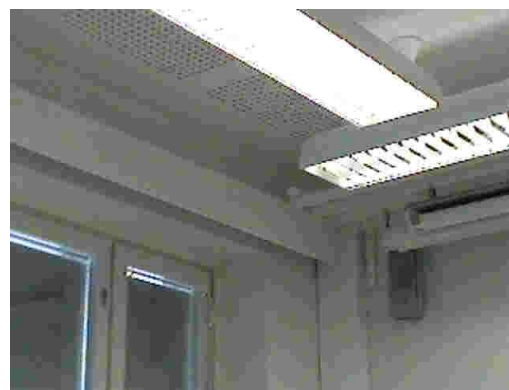
Mittauspiste 1	19,9°C
Mittausalue min	9,5°C
Mittausalue max	22,2°C

Laskettu lämpötilaindeksi mitatusta  
minimilämpötilasta 47

Laskettu lämpötilaindeksi mitatusta  
pistelämpötilasta 91

Lämpövuotoa katon nurkassa.

2

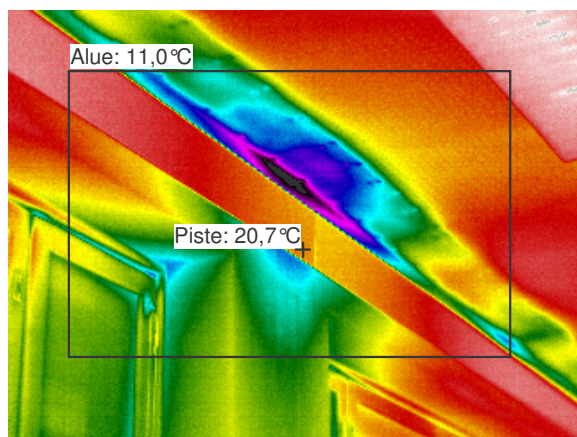
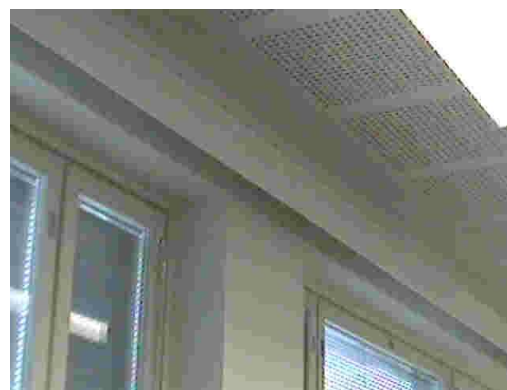
Mittauspiste 1	20,7°C
Mittausalue min	11,0°C
Mittausalue max	23,2°C

Laskettu lämpötilaindeksi mitatusta  
minimilämpötilasta 54

Laskettu lämpötilaindeksi mitatusta  
pistelämpötilasta 95

Rakenteellinen kylmäsilta pilarin päällä.

4

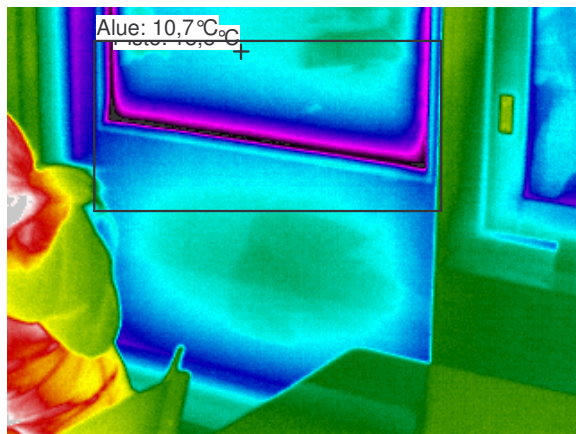
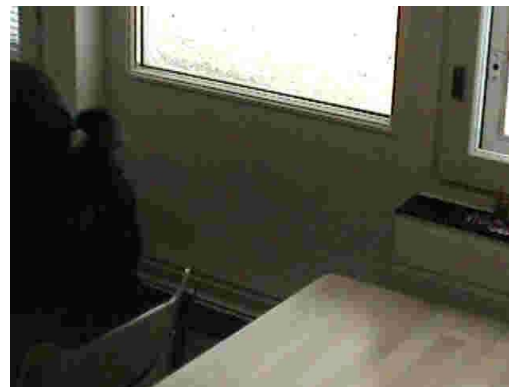
Mittauspiste 1	18,8°C
Mittausalue min	10,7°C
Mittausalue max	21,4°C

Laskettu lämpötilaindeksi mitatusta  
minimilämpötilasta 52

Laskettu lämpötilaindeksi mitatusta  
pistelämpötilasta 86

Ulko-oven ikkunan puite hyvin ohut. Tästä aiheutuu paikallista lämpövuotoa. Ikkunan ja oven pintalämpötilat kuitenkin keskimäärin hyvät, eikä ilmavuotoa esiinny.

Korjausluokkasuositus: 4

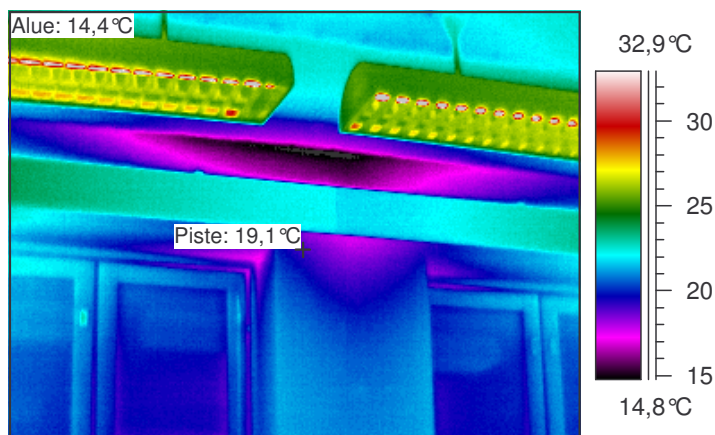
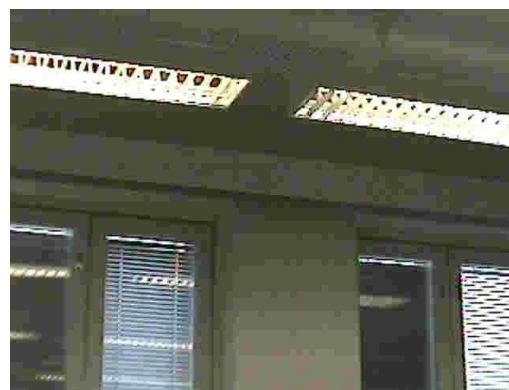
Mittauspiste 1	19,1°C
Mittausalue min	14,4°C
Mittausalue max	51,5°C

Laskettu lämpötilaindeksi mitatusta  
minimilämpötilasta 68

Laskettu lämpötilaindeksi mitatusta  
pistelämpötilasta 88

Rakenteellinen kylmäsilta pilarin päällä.

4

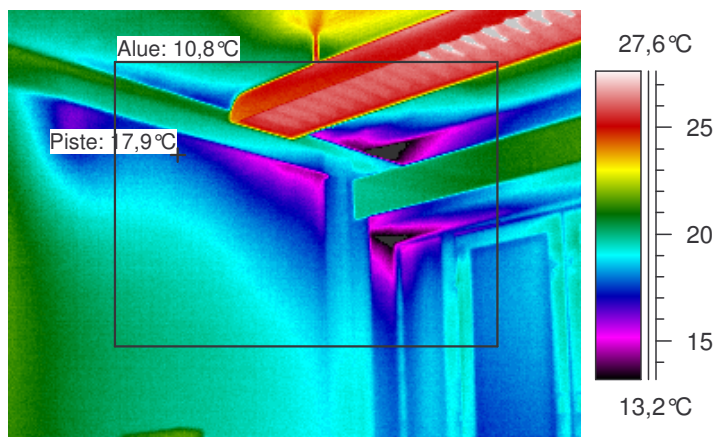
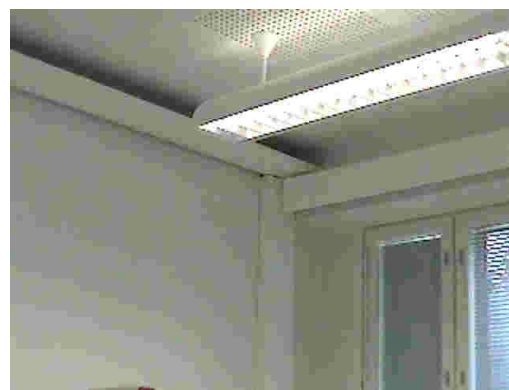
### Työhuone.

Mittauspiste 1	17,9°C
Mittausalue min	10,8°C
Mittausalue max	26,7°C

Laskettu lämpötilaindeksi mitatusta  
minimilämpötilasta 53

Laskettu lämpötilaindeksi mitatusta  
pistelämpötilasta 83

Rakenteellinen kylmäsilta.

4

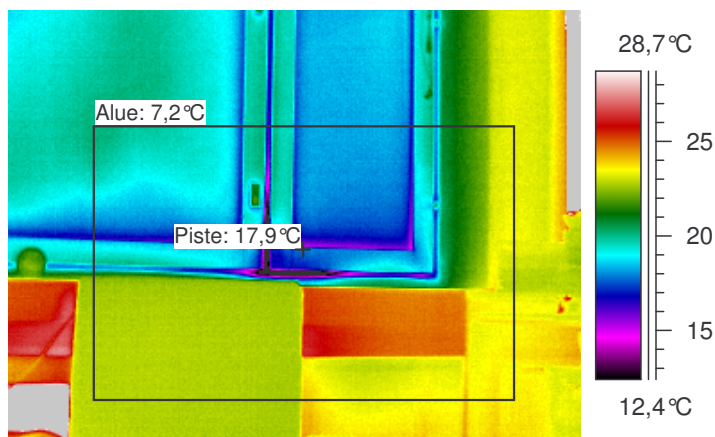
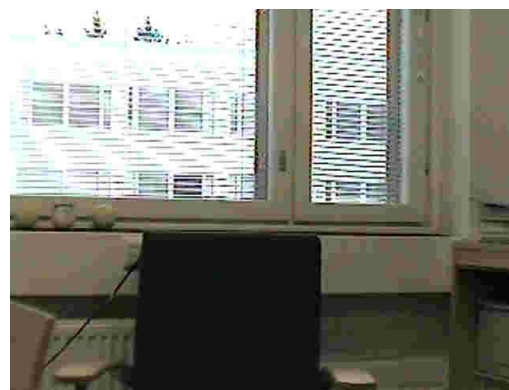
### Työhuone

Mittauspiste 1	17,9°C
Mittausalue min	7,2°C
Mittausalue max	26,5°C

Laskettu lämpötilaindeksi mitatusta  
 minimilämpötilasta 37

Laskettu lämpötilaindeksi mitatusta  
 pistelämpötilasta 83

Tuuletusikkuna ei sulkeudu kunnolla. Ilmavuotoa puitteen ja karmin välistä.

1

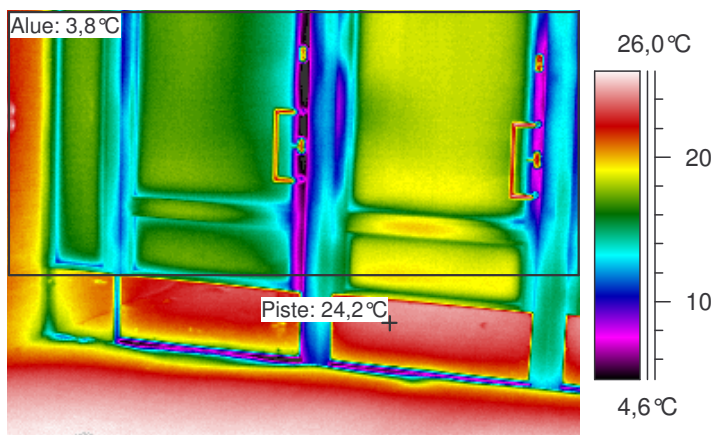
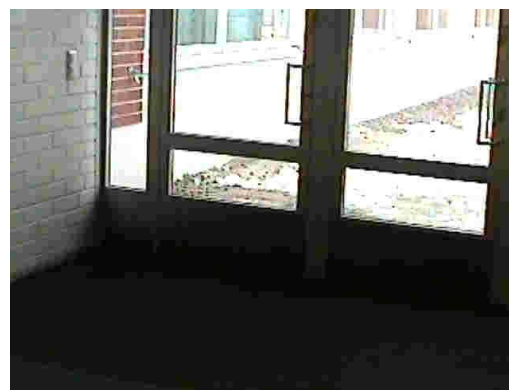
### Ulko-ovi.

Mittauspiste 1	24,2°C
Mittausalue min	3,8°C
Mittausalue max	25,5°C

Laskettu lämpötilaindeksi mitatusta  
 minimilämpötilasta 18

Laskettu lämpötilaindeksi mitatusta  
 pistelämpötilasta 97

Ulko-oven ilmatiiveys on huono.

2

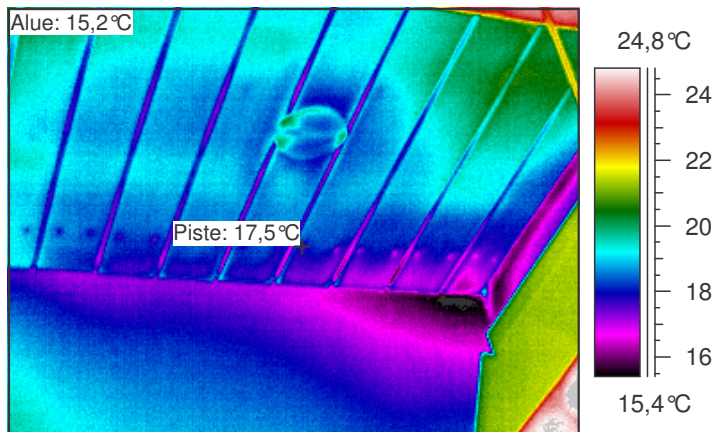
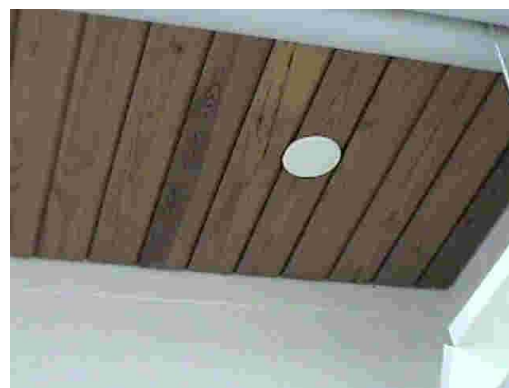
### Varastohuone

Mittauspiste 1	17,5°C
Mittausalue min	15,2°C
Mittausalue max	25,3°C

Laskettu lämpötilaindeksi mitatusta  
minimilämpötilasta 71

Laskettu lämpötilaindeksi mitatusta  
pistelämpötilasta 81

Yläpohjassa mahdollisesti eristepuutteita.

4

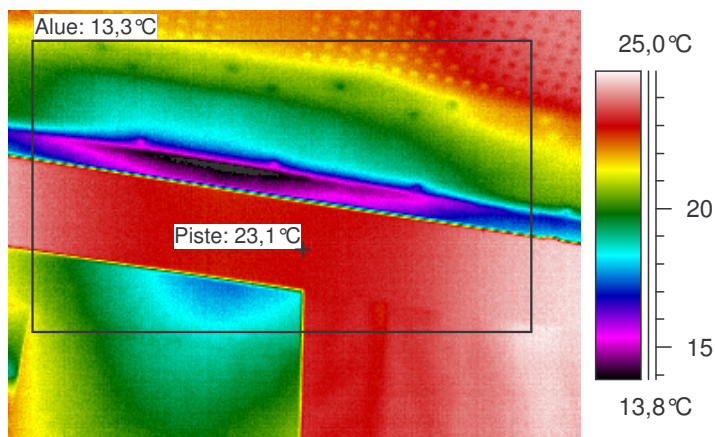
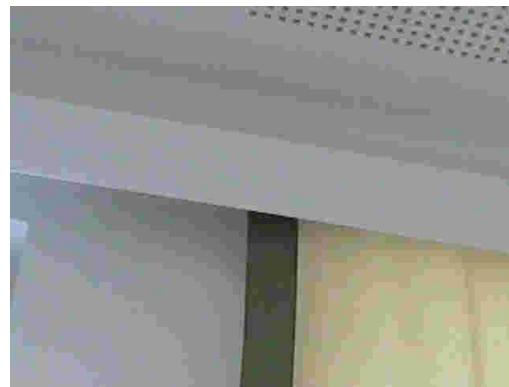
### Tekstiilikäsityöluokka

Mittauspiste 1	23,1°C
Mittausalue min	13,3°C
Mittausalue max	24,9°C

Laskettu lämpötilaindeksi mitatusta  
minimilämpötilasta 63

Laskettu lämpötilaindeksi mitatusta  
pistelämpötilasta 105

Rakenteellinen kylmäsilta pilarin päällä.

4

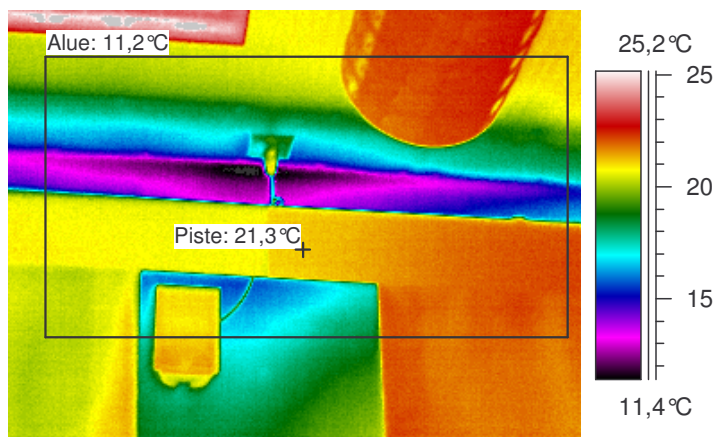
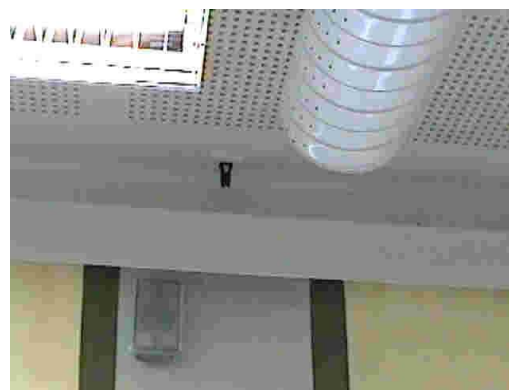
### Tekstiilikäsityöluokka

Mittauspiste 1	21,3°C
Mittausalue min	11,2°C
Mittausalue max	22,8°C

Laskettu lämpötilaindeksi mitatusta  
minimilämpötilasta 54

Laskettu lämpötilaindeksi mitatusta  
pistelämpötilasta 97

Rakenteellinen kylmäsilta pilarin päällä. Samaa vikaa on kaikissa tämän luokan ulkoseinän pilareissa.

4

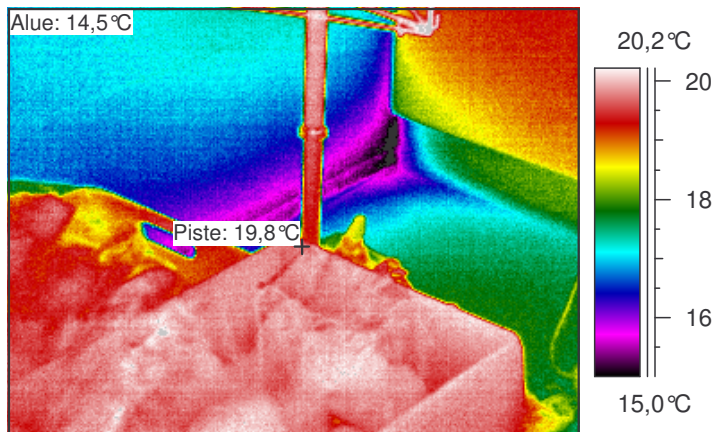
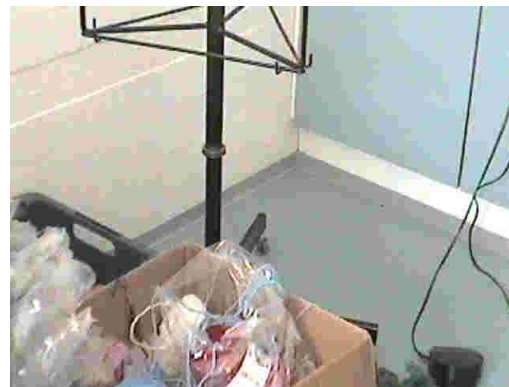
### Varasto

Mittauspiste 1	19,8°C
Mittausalue min	14,5°C
Mittausalue max	20,5°C

Laskettu lämpötilaindeksi mitatusta  
 minimilämpötilasta 68

Laskettu lämpötilaindeksi mitatusta  
 pistelämpötilasta 91

Lattianraja kylmä koko seinän osuudelta ulkonurkasta ulko-oveen saakka. Kyseessä voi olla kohonnut kosteuspitoisuus tai rakenteellinen kylmäsilta.

3

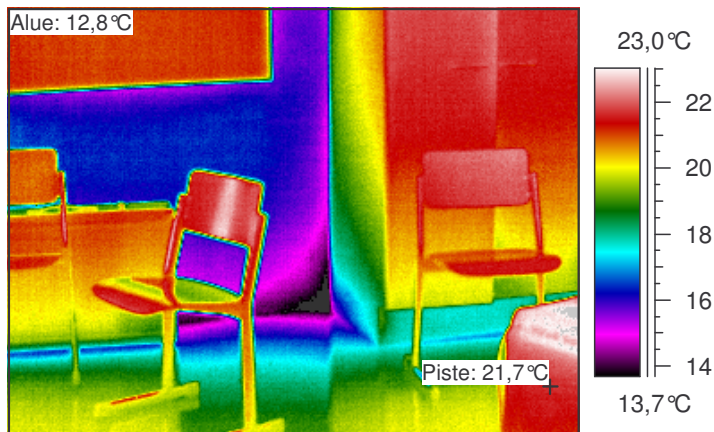
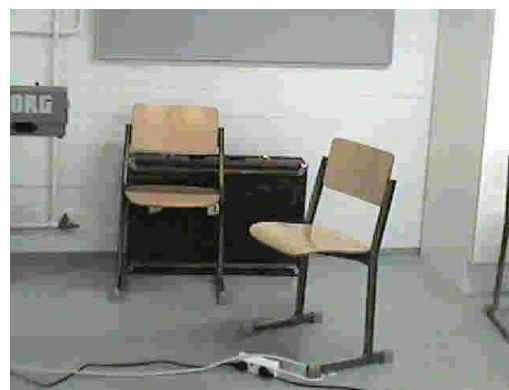
### Väestönsuoja

Mittauspiste 1	21,7°C
Mittausalue min	12,8°C
Mittausalue max	23,4°C

Laskettu lämpötilaindeksi mitatusta  
minimilämpötilasta 61

Laskettu lämpötilaindeksi mitatusta  
pistelämpötilasta 99

Seinän alaosa mahdollisesti kastunut. Voi olla myös muuta eristevikaa.

3
