## ALUSTATILASELVITYS

### Hämeenkyllän päiväkoti

Sahratie 7  
01630 VANTAA

**ASB-YHTIÖT,  
ASB-Consult Oy Ab, Helsinki**

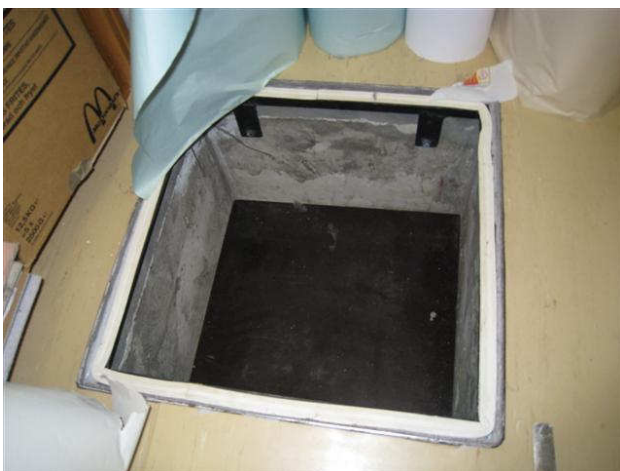
Alustatiloihin pääsee neljän miesluukun kautta (tilat 30, 32, 50 ja 42). Tarkastuksessa käytettiin kolmea miesluukkuja, sillä yhtä (var. 50) ei voitu avata. Luukkujen alla ei ole korokeaskelmaa tv., joka helpottaisi kulkua. Luukut ovat kaksiosaisia (1). Lattiapinnan tasossa olevat luukut ovat teräsluukkuja, joita ei ole kiinnitetty. Aukkojen teräskarmeihin on liimattu solumuoviset tiivisteet, jotka ovat osin rikki. Teräsluukkujen alla on filmivanerista tehty pohjaluukut, joissa ei ollut nostokahvaa ja ne on vaikea saada auki. Parin luukun välitiloissa oli eristevilloja. Luukkujen aukot ovat valetut tiiviisti. Aukot ovat ahtaanpuoleiset, mutta luukuista pääsee tyydyttävästi normaalivartaloinen.

**Kuva 1** Varastotilassa 30 oleva miesluukku. Kantana on irtonainen teräslevy, reunoilla on tiiviste. Pohjaluukku on fil-mivaneria. Tiukkahkon luukun nostoon on varattu vain ruuvi.

- kulkuluukut varustetaan kestävin tiivistein ja ne kiinnitetään kehyksiin, lisäksi pohjaluukku varustetaan vetimellä ja varmistetaan sen avattavuus
- luukkujen alareunan alle kiinnitetään esim. askelma tv. parannus kulkuun

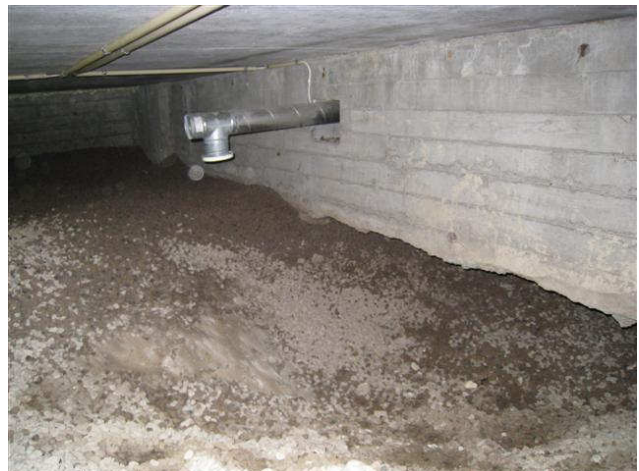
Ryömintätilojen korkeus vaihtelee jonkin verran, ollen arviolta 06 – 0,9 metriä, mutta on korkeampiakin alueita. Ryömintätilan pohjalla on sepeliä ja/ tai kevytsoraa, minkä alla ei havaittu suodatinkangasta tv. Sepelin ja kevytsoran pinta on paikoin kostea.

**Kuva 2** Tyypillistä alustatila tilojen 28 ja 39 alle. Pohjalla on sekalainen kerros sepeliä ja kevytsoraa, jonka pinta on paikoin kostea. Palkki on aikanaan valettu epäta-saisen maan varaan.

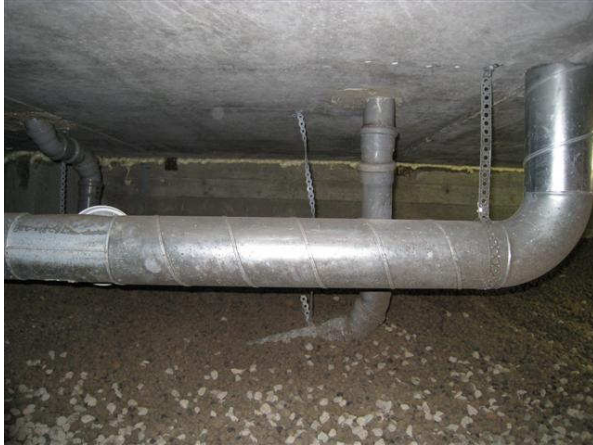
Ryömintätilaan on asennettu ilmeisesti v. 2002 kunnostuksen yhteydessä koneellinen tulo- poistoilmanvaihto joka osastoon (kuvat 3,4,5,9,14). Kanavat ovat pyöreää sinkittyä teräspeltikanavaa. Kanavat on asennettu siten, että ne hankaloittavat kulkua, koska ovat ryömintätilan keskikorkeudella (kuva 3). Tulo- ja poistoilmanvaihto vaikutti toimivan teknisesti. Havaintojen perusteella ryömintätilojen ilmanpoisto on viety vesikatolle, jossa on poistopuhaltimia (kuva 18). Ilman sisään puhallus on toteutettu todennäköisesti siten, että alustilaan puhalletaan ilmanvaihtokonehuoneessa olevaa lämmintä sisäilmaa (kuva 6). Tämä voi lisätä energiankulutusta, jos ilmavirtaus on iso. Avoimena olevat alkuperäiset korvausilmaputket sotkevat järjestelmää.

**Kuva 3** Alustatiloissa oleva IV-kanava on ripustettu siten, että se on paikoin kulkuesteenä.

- alustatilojen ilmavaihtojärjestelyt tarkistetaan toimiviksi siten, että alustatilat ovat alipaineiset ja järjestely kuivattaa ryömintätilan ilmaa. Päätoteutusvaihtoehtoja on ainakin kaksi:

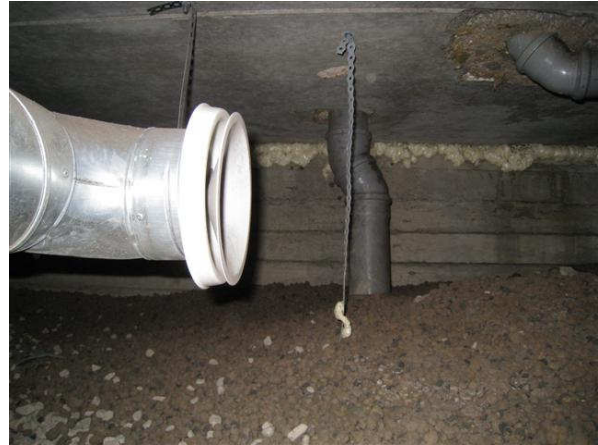
Alapohjan läpi on useita viemäriämpivientejä, jotka vaikuttivat tiiviiltä (kuvat 3,4,14). Ontelolaattojen liittymät peruspalkkeihin on tiivistetty polyuretaanilla.

**Kuva 4** Tuloilmakanavan venttiili, josta tuli hyvin ilmaa. Viemäriäpiviennit on tiivistetty valaen, pohjaviemärit ovat sorassa.

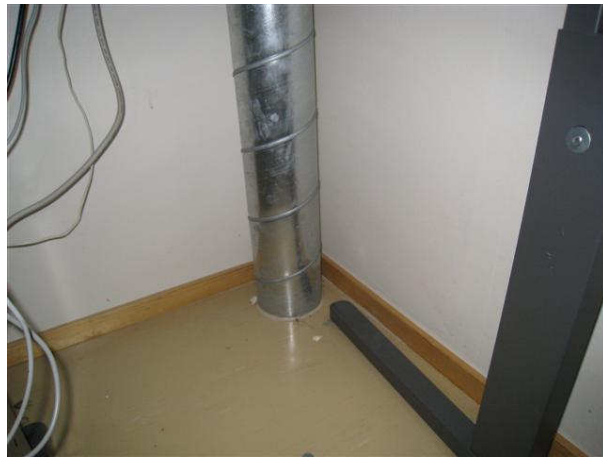
**Kuva 5** Alustatilan v. 2003 tienoilla lisätty tulo- tai poistoilmakanava varastossa 37.

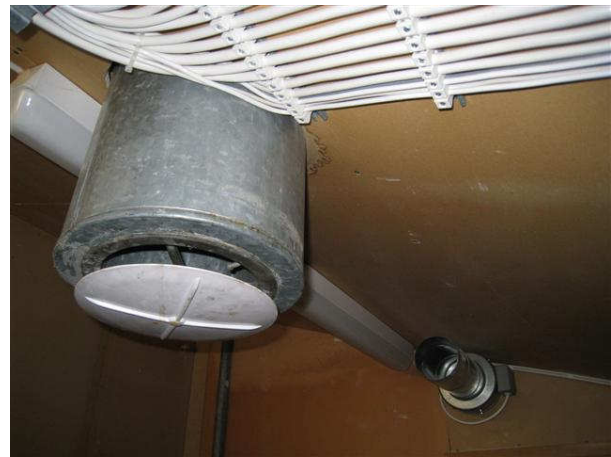
**Kuva 6** Ilmanvaihtokonehuoneessa on ilmanotto ja puhallin alustatilan tulokanavaan. Ilmanvaihtokonehuoneen painesuhteet olivat sekalaiset.

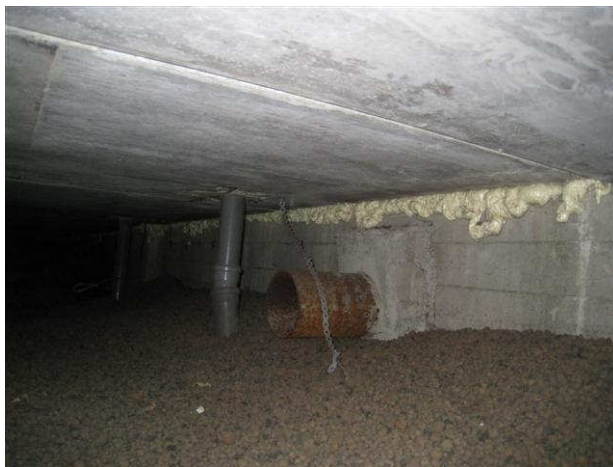
Alustatiloissa on pohjaviemäreitä täyttökerroksessa. Yläpuolisista tiloista on tuotu viemärihaarat pohjaviemäriin suoralla pudotuksella. Pohjaviemärien kannakoinnit on tehty sinkityllä teräspeltipannalla, joka on kiinnitetty alapohjaan. **Suurin osa viemärien kannakoinneista on löysiä,** sillä pohjaviemärit tukeutuvat täyttökerrokseen (kuvat 7, 14). Viemäreitä on todennäköisesti liikuteltu alustatilojen kunnostuksen yhteydessä, jotta on saatu alle sepeliä tai kevytsoraa. Viemärien kallistuksista ei saatu käsitystä, koska ne ovat pääosin maakerrosten peittämät (kuva 14).

**Kuva 7** Ontelolaattojen reunaliittymät on tiivistetty PU -vaahdolla. Ulkoseinillä on alkuperäiset korvausilmaputket. Pohjaviemärien kannakoinnit ovat löysiä.

- mikrobivaurioitunut maa poistetaan, tehdään booraksikäsittely tv. desinfiointi ja poistetaan lisäksi puujäte, kivet ja betonijäte
- viemärien kannakoinnit tarkistetaan ja varmistetaan niiden riittävä kaltevuus

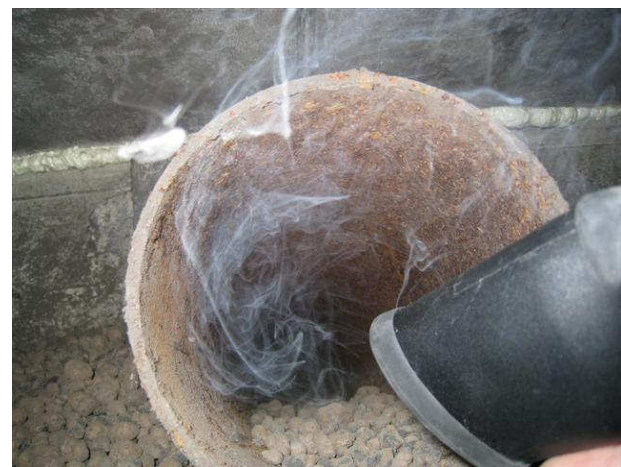
Ryömintätiloissa on kaksi tuuletusjärjestelyä. Alkuperäinen järjestely on sokkelipalkkien läpi viedyt halk. n. 150 mm teräksiset ilmanvaihtoputket, joita on molemmin puolin rakennusta. Savukokeen perusteella ilma liikkui niissä vuoroin sisään tai ulos (7,8).

**Kuva 8** Korvausilmaputkissa ilma liikkui savukokeen mukaan välillä sisään- tai ulospäin. Koe tehtiin eteistilan 42 alla.

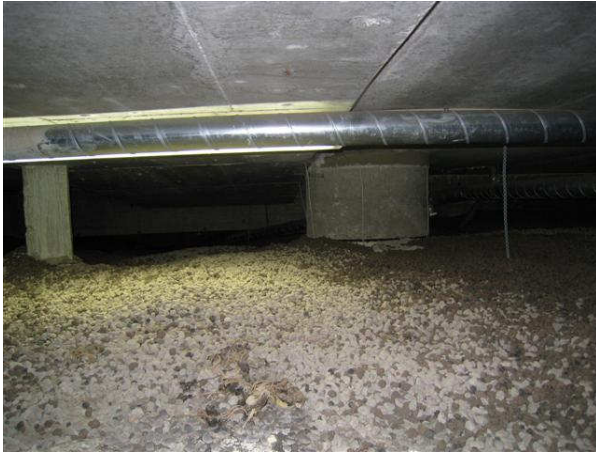
**Kuva 9** Yleiskuva alustatilaan käytävän 48 ja liikuntasalin 38 alla.

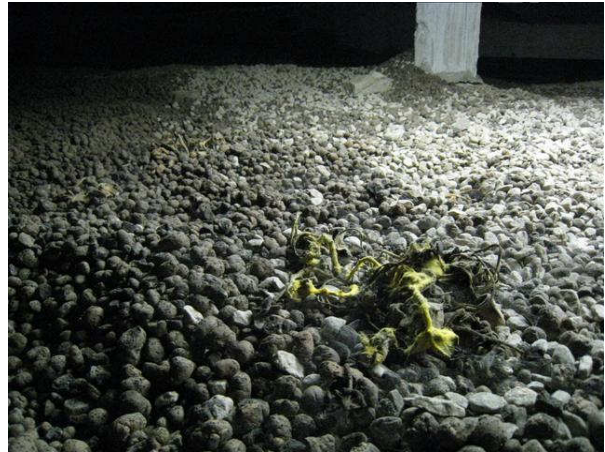
Kevytsoran tai sepelikerroksen paksuus on arviolta n. 150 mm tai enemmän, mutta paikallista vaihtelua on. Paikoin ryömintätilassa on betonilohkareita ja pienen pään kokoisia kiviä mm. tilojen 49 ja 50 alla (kuva 15). Paikallisesti sepelin alta pilkottaa muovia (kuva 14) ja on hieman puutavarajäämiä ja lahoa puuta. Luukun lähellä käytävän 48 alla oli jo kuoleva sienikasvusto (kuva 10), jonka korkeus on ollut n. 10 cm.

**Kuva 10** Alustatilassa oleva sienikasvi käytävän 48 alla lähellä luukkuu.

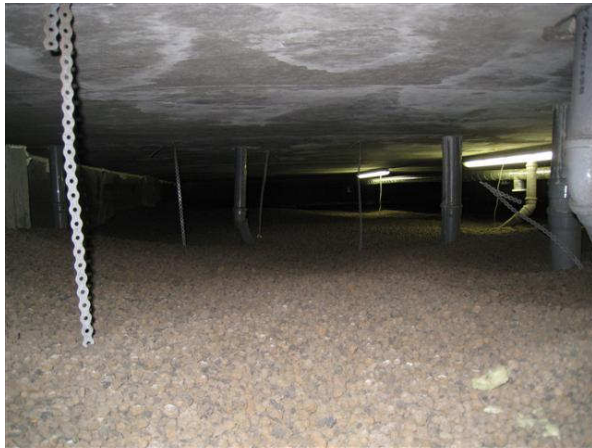
**Kuva 11** Yleiskuva alustatilaan tilojen 41 – 44 alle.

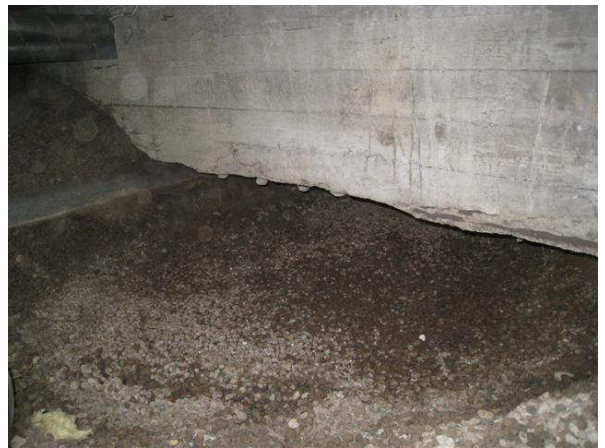
Osastojen välisten perustuspalkkien ali on tehty kaivannot, joiden kautta pääsee ryömimään osastosta toiseen (kuva 12). **Kaivantojen hienojakoista maata sisältävät sora-/ täyttömaaseinämät ovat hyvin märät ja paikoin esiintyy vaaleaa mikrobikasvustoa (kuva 13).** Kaivantojen hyvin jyrkillä penkereillä ei sepeli tai kevytsora pysy. Kaivantojen pohjat ovat arviolta 1,7 – 1,8 metriä lattiapintaa alempana, joten ne ovat todennäköisesti myös hieman salaojitustasoa alempana.

- peruspalkkien ali tehtyjen kaivantojen kohdalla kosteustuotto on hyvin runsas, koska maapohja on salaojatason alapuolella, eikä kaivantojen kohdalla pohjamaan päällä ole sepeliä tai kevytsorakerrosta, joka katkaisee kapillaarisen vedennousun

**Kuva 12** Perustuspalkkien ali on tehty syvät kaivannot, jotka ovat pohjaltaan kosteat.

- peruspalkkien ali tehty kaivannot täytetään karkealla soralla ja pintaan lisätään sepeliä tai kevytsoraa siten, että koko alueella on väh. 200 mm kerros

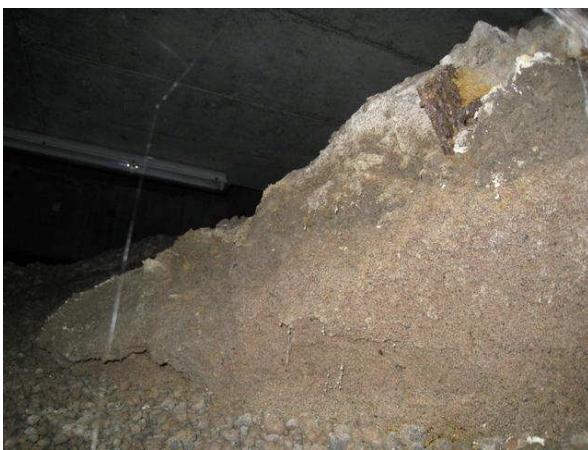
- alustatilojen alkuperäinen täyttömaa on märkä ja sen päälle tehty sepeli- tai kevytsorakerros paikoin riittämätön, jolloin pinta kostuu aiheuttaen kosteustuottoa ja mikrobikasvulle suotuisat olosuhteet

**Kuva 13** Vaaleaa kasvustoa märässä maassa peruspalkin kaivannon kohdalla tilan 49 alla. Ilma on kostea ja haisee mikrobeille. Yläosalla vaaleaa kasvustoa.

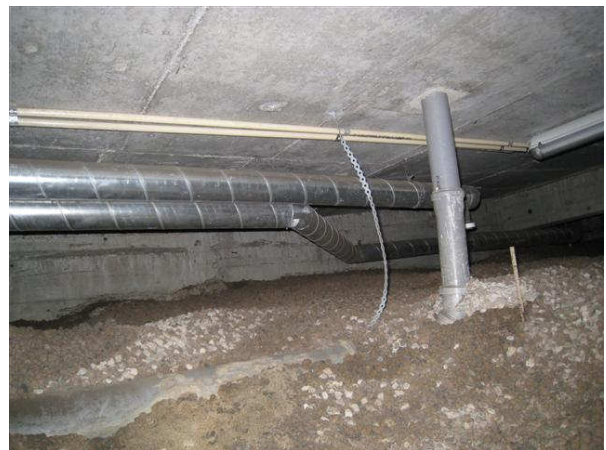
**Kuva 14** Yleiskuva tilojen 49 ja 50 alle. Sepelin alla on muovikalvoa ja sen alla kostea hienojakoista hiekkamaata.

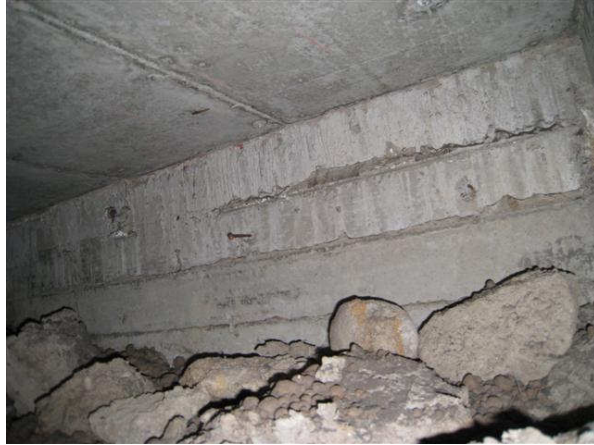
**Kuva 15** Tilan 49 alla olevaa betonijätettä ja isoja kiviä.

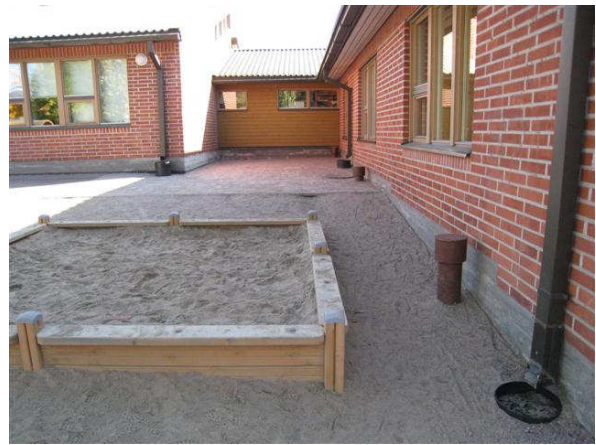
Kattosadevedet on johdettu syöksytorvien päistä rännikaivoihin, joista ne on edelleen viemäroity umpiviemärein (kuvat 16, 17). Vaikutti siltä, että osan syöksytorvien päistä roiskunee jonkin verran vesi ohi kaivojen, mikä voi lisätä alapohjan kosteusrasitusta.

**Kuva 16** Rakennuksen vierellä on alustatilaan johtavia korvausilmaputkia tilojen 34, 35 ja 36 kohdalla. Rännivedet on johdettu kaivoihin.

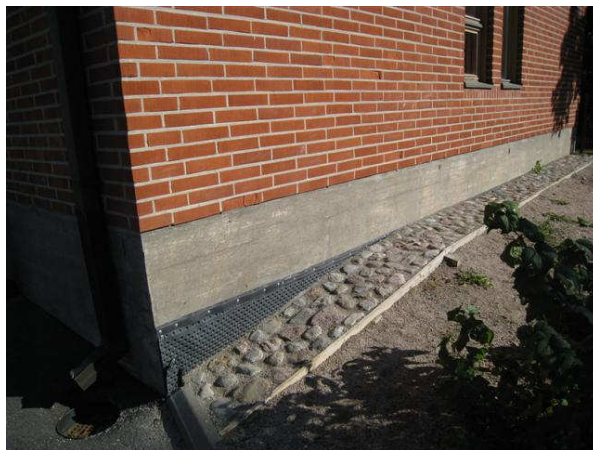
Yläpuolinen maasto viettää kohti rakennusta. Pintakallistukset rakennuksen vierellä ovat pääosin riittävät. Sokkelia vasten on uudehko sokkelilevy, jonka yläreunassa on am. suojalista (kuva 17). Rakennuksen vierellä on sepelikaista siltä osin, kun ei ole muita päällysrakenteita kuten asfalttia tai betonilaatoitusta. Sepelikaistat ovat todennäköisesti v. 2002 tai uudemmat, samoin osa piharakenteista on uusittu.

**Kuva 17** Sokkelia vasten on asennettu sokkeli-levy leikki- ja lepo huone 44 kulmalla.

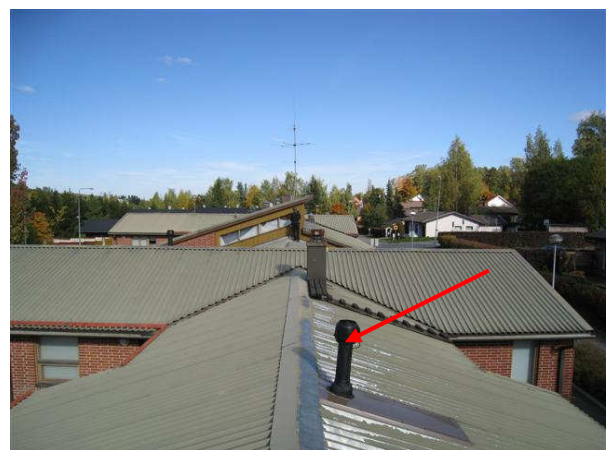
**Kuva 18** Vesikatolla on alustatilan poistopuhaltimia. Puhaltimille ei ole kattosiltaa.
