KOSTEUSVAURIOKARTOITUS

Hämeenkylässen päiväkoti

Sahratie 7
01630 VANTAA

**ASB-YHTIÖT,
ASB-Consult Oy Ab, Helsinki**

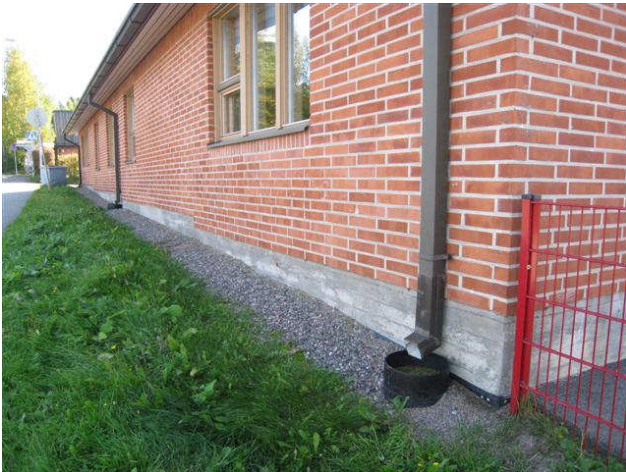
Kattosadevedet on johdettu räystäskouruihin ja syöksytorvin edelleen muovisiin rännivesikaivoihin, joista ne on johdettu umpiviemärillä edelleen (kuva 1). Syöksytorvien päiden sijainti suhteessa kaivoon vaihtelee, joten osassa kovalla sateella vesi voi roiskua yli tai tiputtaa reunan kaivon ohi. Poutasäällä asiasta ei saatu varmuutta.

Tiiliverhouksen alareunassa on joitain pieniä tuuletusputkia, joiden tuuletusvaikutus liepee pieni. **Normaaleja muurauksen pystysaumarakoja ei ole.** (kuva 1) Näin **tuuletus voi olla riittämätön**. Sisäpuolella ei vielä havaittu tähän viittaavia vikoja.

Kuva 1 Pintakallistukset ovat pääosin riittävät, nurmialueilla sokkelin vierellä on sepeli. Kattosadevedet on johdettu viemäriin.

Syöksytorvien ja rännivesikaivojen keskinäiset sijoitukset tarkistetaan roiskevesien osalta. Sokkelien pinnat ja raudoitteet kunnostetaan **betoninkorjausmenetelmin**.

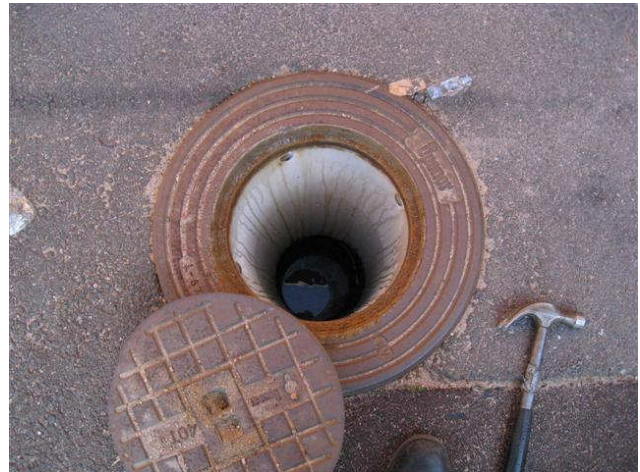
Rakennuksen ympärillä on muoviputkesta tehdyt salaojat. Nurkilla on salaojien tarkastuskaivoja, joiden kannet ovat valurautaa (kuva 2). Kaivot ovat muovirakenteisia ja niiden yläosa on säädettävä. Rakennuksen korkeammalla sijaitsevalla osalla (maanvarainen alapohja) tarkastettiin salaojien tarkastuskaivoista kaksi, joissa vesipinta oli juoksupinnan tasossa. Juoksupinnat kaivoissa olivat mittauksen perusteella lattiapinnasta tontin yläkulmalla keittiön 18 kohdalla arviolta 1,2 metriä ja tk 03 kohdalla 1,6 metriä.

Kuva 2 Tarkastetuissa salaojakaivoissa vesipinta oli reilusti lattiapintaa alempana, mutta se oli juoksupinnan tasossa.

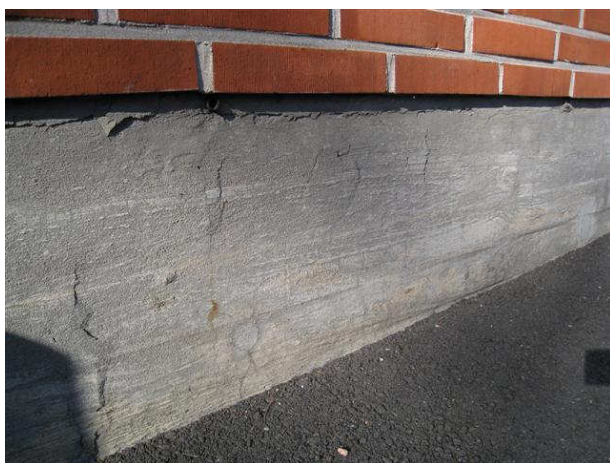
Betonisokkeleissa on paikoin verkkohalkeilua ja jonkin verran muita halkeamia lähinnä hakasterästen kohdalla (kuva 3). Joitain ruosteisia teräksiä on pinnassakin. Tiilivuorauksen ja sokkelin rajalla olevan laastisauman kohdalla on paikoin tapahtunut liikkumista todennäköisesti lämpölaajenemisen takia. Sokkelien kosteussuojaksi on asennettu ainakin osalla rakennusta nystyräprofiiliset sokkelilevyt.

Kuva 3 Tiilipinnan ja sokkelin rajalla on halkeilua ja sokkelin pinta on halkeillut, osas teräksiä on lähellä pintaa. Muurauksen taakse ilmarakoon on vain pienet tuuletusputket.

Julkisivujen pakkarapautuneet tiilet uusitaan. Muurauksen alaosaan tehdään tuuletusraot joka toiseen pystysaumaan. Sokkelin ja tiilivuorauksen raja korjataan kestäväällä tavalla selvittäen ensin halkeilun syy.

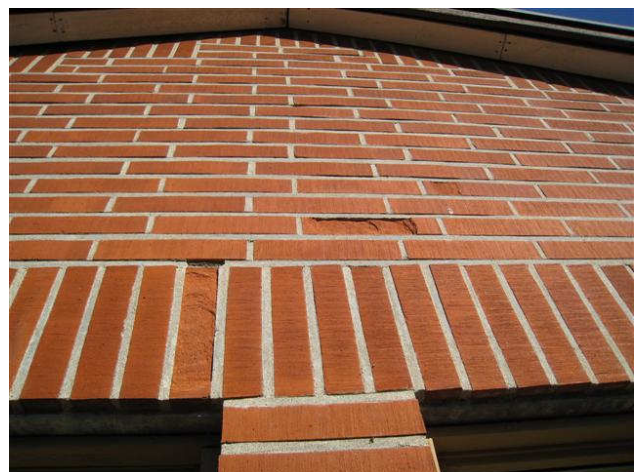
Tiilimuurauksessa on länsipäädyssä joitain pakkasrapautumia (kuva 4), joissa **tiilien ulkopinta on lohjennut irti**. Tästä sadevesi pääsee yhä helpommin ulkoseinärakenteisiin.

Kuva 4 Eteläpäädyssä joitain tiiliä on pakkasrautunut ja lohjennut.

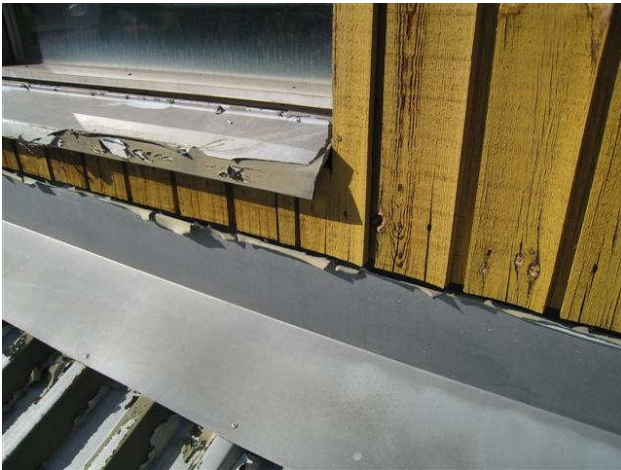
Vesikatolla on IV-konehuoneen pystysuuntaisten panelointien kunto keskimäärin huono auringon ja vesirasituksen takia. Paneelit ovat halkeilleet ja maali irtoaa. Puuvuorauksen sääsuojauskyky on jo merkittävästi heikentynyt (kuva 5).

Kuva 5 Huonokuntoista IV-konehuoneen puuvuorausta. Pellitysten pinnoite on osin irti.

Vesikatolla olevan IV-konehuoneen julkisivujen puuverhous uusitaan, samoin IV-konehuoneen räystäiden otsalaudat. Samalla parannetaan yksityiskohtia, räystäspellit ks. vesikatto.

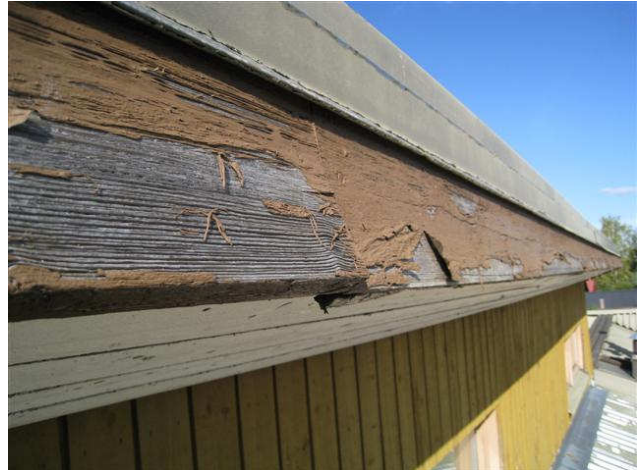
Pulpettikaton yläräystäiden otsalaudat ovat kastuneet ja vääntyneet liian lyhyiden räystäspellitysten takia (kuva 6).

Kuva 6 IV-konehuoneen vesikaton yläräystään otsalauta on huonossa kunnossa ja räystääspellitys on puutteellinen.

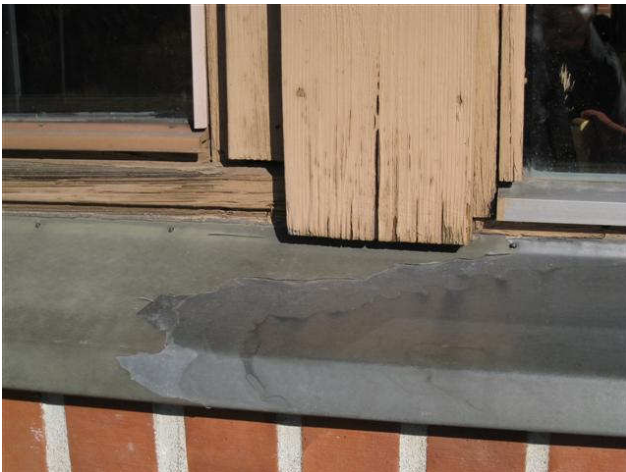
Puuikkunoiden ulkopinnoilla alaosat ovat kuluneet ja niissä on vesijälkiä, halkeilua ja alkavaa pintalahoa (kuva 7). Todennäköisesti tuuletusikkunoita on pidetty auki saateella, koska ikkunaväleihin on tullut vesivaurioita. Vesikatolla on ullakon länsipäädyn vesikaton suuntaisissa ikkunoissa vuotojälkiä alanurkissa.

Kuva 7 Huonokuntoisia ikkunoiden alaosia, vesipeltien kallistus on pieni.

Ikkunoiden ulkopinnat peruskunnostetaan ja uusitaan listoitusten ja lasin väliset elastiset kittaukset. Samalla parannetaan pielilaudoituksia ja vesipellityksiä sekä varmistetaan tuuletusreitit niiden alta. Tuuletusikkunoiden vesivaurioituneet pinnat kunnostetaan. Periaatteessa tuuletusikkunoita ei tarvitse pitää auki, jos ilmanvaihto toimii oikein. **Ulko-ovet peruskorjataan tiiviiksi** parantaen samalla niiden jäykkyyttä tai ovet uusitaan.

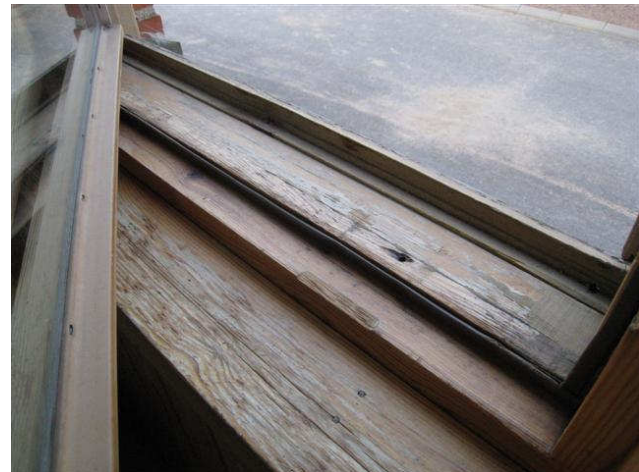
Kuva 8 Vesijälkiä tuuletusikunoissa.

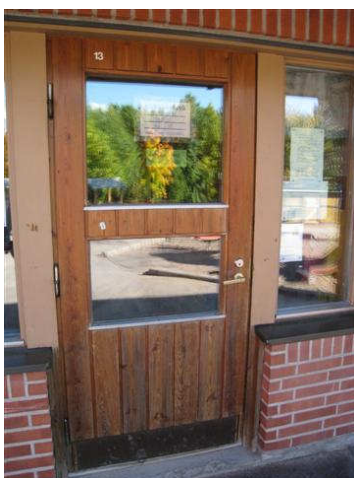
Ulko-ovet ovat pääosin yksilehtisiä puuovia, joissa ikkuna. Lisäksi on teräsrakenteisia ovia, joissa on ikkunaosa. **Puuovien toimivuus on keskimäärin huono, sillä niiden jäykkyys on pettänyt ja ovien yläreunoissa on selviä rakoja.** (9) Puuovet ovat myös kuluneet. Varsinaisia kosteusvaurioita ei havaittu. Teräsovien pinnat ovat kuluneet.

Kuva 9 Puisten ulko-ovien toimivuus on huono ja pinnat ovat kuluneet.

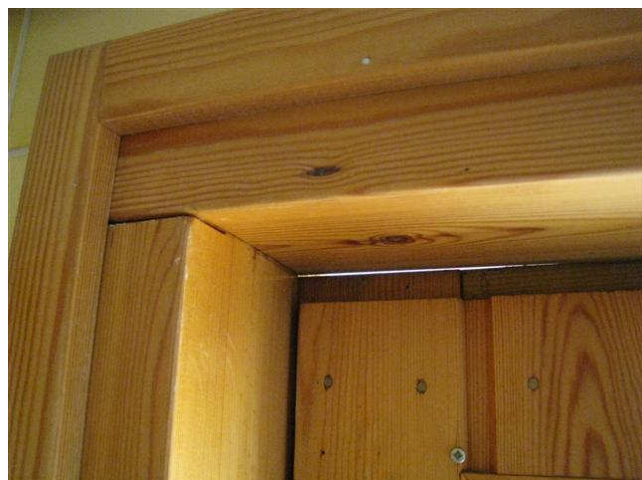
Kuva 10 Selvä ilmavuotoreitti ulko-oven yläreunassa, kun ovi on kiinni.

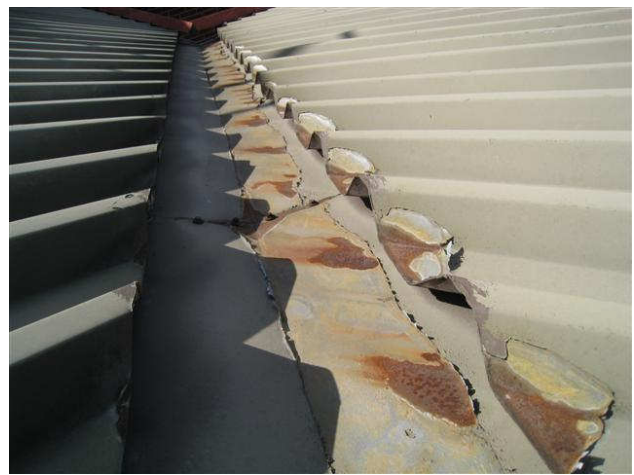
Vesikate on pinnaltaan jo haalistunut ja räystäällä muovipinnoite on jo irtoillut ja pelti alkanut paikoin ruostumaan erityisesti peltien päistä sekä sisäjiirien peltien osalta (kuva 12,13). Peltien kiinnitykseen on käytetty kateruuveja, joissa on tiiviste, lisäksi on käytetty pop-niittejä mm. harjapeltien kiinnitykseen.

Kuva 12 Jiiripellit ovat ruosteessa ja pinnoite irtoaa. Saumassa on ruuviläpivientejä.

Vesikate jouduttanee uusimaan räystäspelteineen irtoavan pinnan takia lähinnä esteettisistä syistä. Samassa yhteydessä lisätään tuuletusrimat ruoteiden alle, sekä uusitaan aluskate siten, että se ulottuu päätyräystäille sekä sivuräystäillä reilusti ulkoseinien yli. Viistojen yläpohjien takia harjalle järjestetään toimiva tuuletus ja varmistetaan tuuletusraon toimivuus räystäiltä harjalle asti. Kattosillat ja kattotikkaat uusitaan, sekä lisätään lumiesteitä sisäpihan lappeille. **Räystäskourut ja syöksytorvet uusitaan** ja vesikaton IV-laitteet huoltomaalataan.

Mikäli nykyisen peltikatteen pinta voidaan kohtuuhintaan kunnostaa, tehdään ao. ruosteauriokunnostukset ja uusitaan jiiripellit, sekä parannetaan yksityiskohtia, mutta tämä on todennäköisesti uusimista kalliimpi tapa, sillä kate joudutaan irrottamaan, jotta alusta voidaan tarkastaa ja sen kaikki viat voidaan korjata mm. aluskatteen osalta.

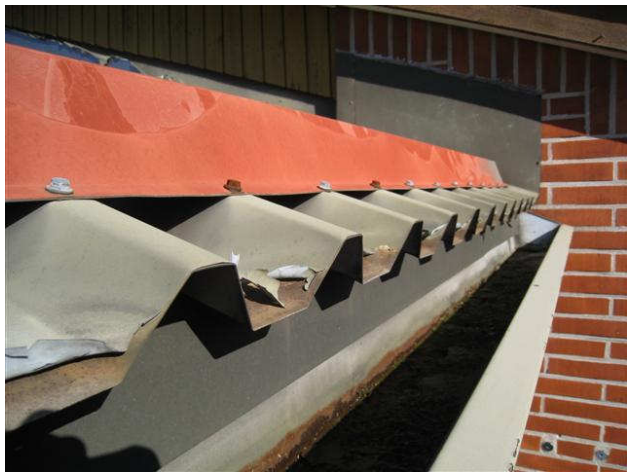
Räystäällä on muovipinnoitetusta pellistä tehdyt räystäskourut ja syöksytorvet. Katepeltien päiden alla on L-malliset ohjainpellit, jotka tulevat rännien sisälle. **Rännien liitoskohdista on vuotanut vettä ja pellit ovat paikoin ruosteessa.**

Paikallisesti ränneissä on riittämättömiä kallistuksia. Ränneissä on maatonut kasvijätettä, joka padottaa veden, joten rännejä ei ole puhdistettu pitkään aikaan.

Kuva 13 Peltien alapäistä irtoaa pinnoite ja on ruostetta. Katepellin alta on peltilista ränniin, joka on osin ruosteessa ja kaato riittämätön, ränneissä on roinaa.

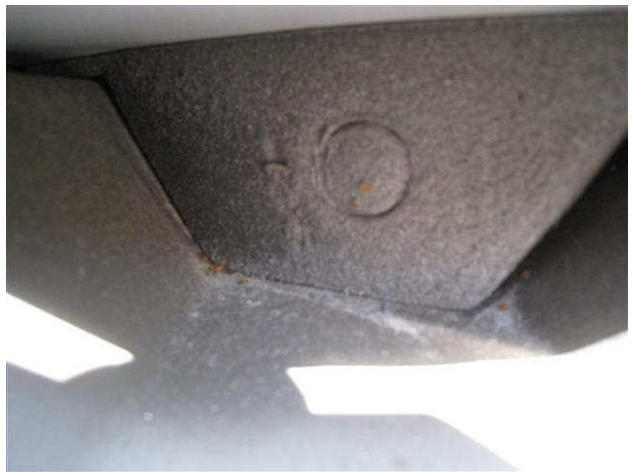
Harjapeltien alla on tarkastetuilla kohdin tiivisteinä solumuoviprofiilit, joissa on irrotettava tulppa tuuletusta varten. Osa tulpista on paikallaan, joten tuuletus heikkenee.

Kuva 14 Harjapeltien alla on tuulisuojarahjoit, mutta tuuletus on puutteellinen, koska tulpat ovat monin paikoin paikoillaan.

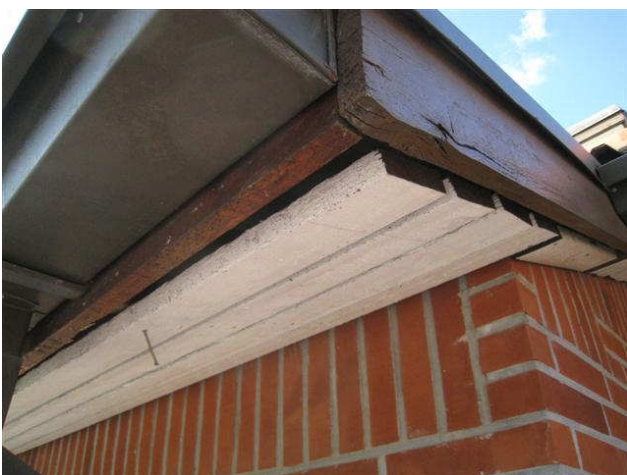
Räystäslautoja avattiin Vaatehuolto 23 kohdalla vesikatteen alusrakenteen tarkistamista varten. Ruoteiden paksuus on 50 mm ja niiden alla on aluskatteena kovakuitulevy.

Kuva 15 Tältä kohdista tarkistettiin vesikaton rakennetta vaatehuolto 23 kohdalta.

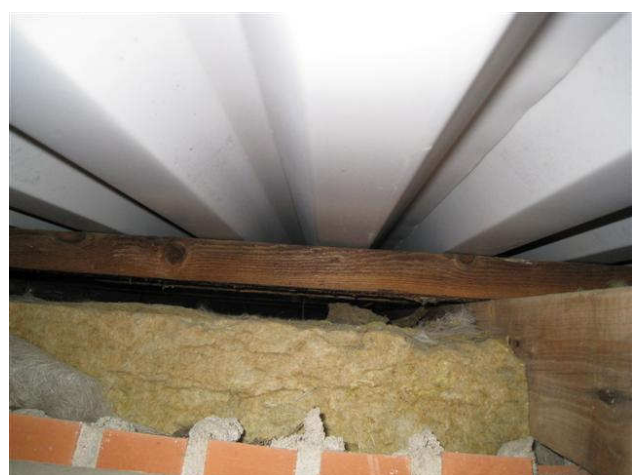
Avauskohdalla tuuletusrako vaikutti matalalta. **Aluskate jää vajaaksi, eikä yllä edes ulkoseinän tasalle (kuva 16).** Ulkoseinässä on eristeenä mineraalivilla.

Kuva 16 Aluskate ei ulotu kuin ulkoseinän eristestilan päälle.

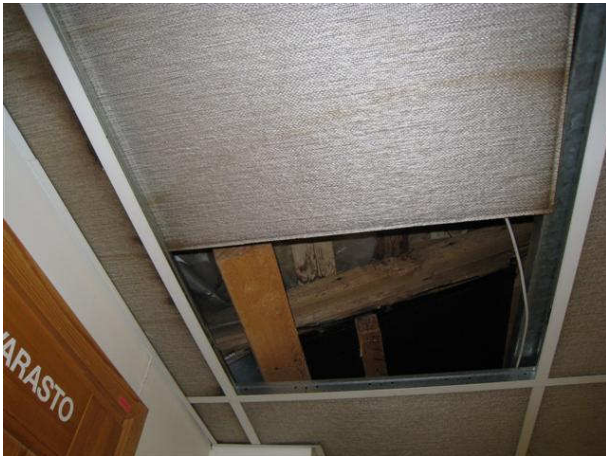
Alakattojen akustiikkalevyissä on tummumia ja vesivuotojälkiä. Tällaisia vuotojälkiä on mm. käytävällä 40 sk 07 kohdalla, sekä psh 15. Näiltä kohdin tutkittiin alakattolevyjen yläpuolisia rakenteita. **Muutamissa kohdin muovikalvon päällä on selviä vesijälkiä ja paikoin tummuneita villoja.**

Kuva 17 Tummia vesijälkiä käytävä 40 alakattossa, ks. kuva 18.

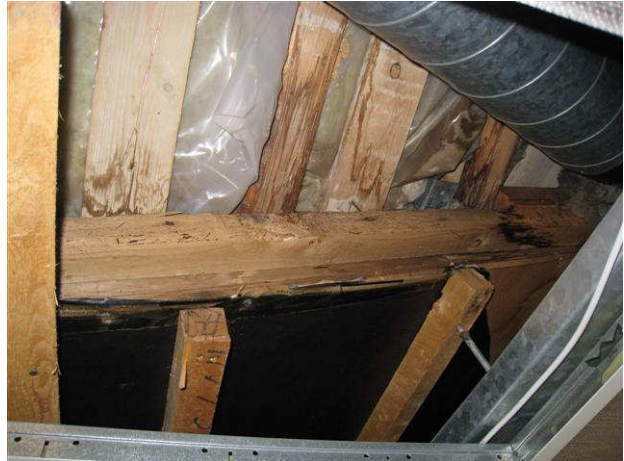
Muovin ala- ja yläpuolella oleva puutavara vaikutti kuivalta **vuotokohdilla**, mutta **puutavarassa on yleisesti vesijälkiä ja tummumia (kuva 18).** Höyrynsulun epätiiviskohdista pääsee todennäköisesti ilmavirran mukana sisäilman kosteutta, joka tiivistyy ja vaaluu muovikalvon päälle ja siitä edelleen mm. alakattojen päälle.

Kuva 18 Alakaton vuotojälkikohdalla oli yläpohjan höyrystulun päällä ja puutavarassa vesijälkiä. Liittymät eivät ole tiiviit.

Sisäkattojen vuotojen syynä on todennäköisesti yläpohjan huono ilmatiiveys ja vesikatteen ja eristetilän välinen puutteellinen tuuletus. Ilmavuotoreittejä ja höyrysulun puutteiden takia on sisäilman sisältämä kosteus päässyt tiivistymään aiheuttaen sisäkatoissa havaitut vuodot. Ilmiö korostuu, jos sisäilma on ylipaineinen. Tämän korjaamiseksi **alakatot puretaan kokonaan pois ja uusitaan kokonaan. Samalla korjataan yläpohjan alapinta vähintään ilmatiiviiksi, sekä suojataan eristevillat siten, ettei niistä irtoa kuituja.** Lisäksi tehdään tarvittavat tarkistukset putkireitteihin ja ilmanvaihtokanaviin, jotteivät ne ole väärissä kohdin rakenteita. Kattovuotojen takia tulleet pintaviat kunnostetaan sisätiloissa. **Sisätilat siivotaan perusteellisesti pölystä.**

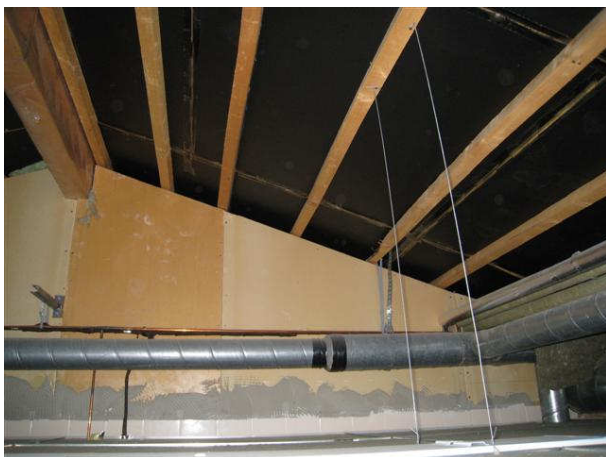
Yläpohjissa on alakatto-osuuksien kohdalla sisäpinnassa kalvopintainen huokoinen puukuitulevy, jonka saumat on alun perin teipattu tiiviiksi ao. tiivistysteipillä. **Teippauksia on yleisesti irti ja joitain levyjä on pullahtanut lommolle mm. siksi, että liitoskohdan alla ei ole puuta (kuva 28).** Todennäköisesti levyjen pullahtelu johtuu kosteudesta, jolloin levyt ovat kastuessaan muuttaneet muotoaan ja jääneet muotoonsa.

Kuva 19 Alakattojen yläpuolella on yläpohjan alapinnassa huok. kuitulevyt, joiden saumat on teipattu, teippauksia on yleisesti irti.

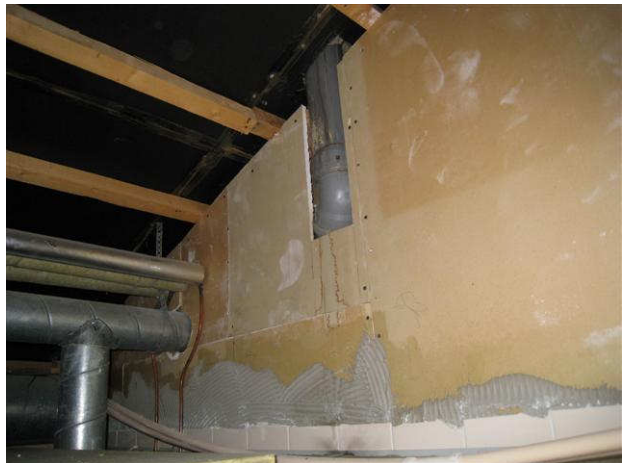
Lisäksi alakattojen vuotojälkikohdilla todettiin olevan mm. tuuletusviemärien huonosti tiivistettyjä läpivientejä yläpohjan läpi mm. henkilökunnan sosiaalitila 08 kohdalla (kuva 20, 24). Liikuntasali 38 katon ja ulkoseinän rajalla on maali irronnut hieman kipsilevyn päältä (kuva 29).

Kuva 20 Viemärin tuuletusputken läpivientikohdalla on valumajälkiä seinällä. Seinän yläosalla on laastin alla kosteussuojakäsitteily märkätilojen kohdalla.

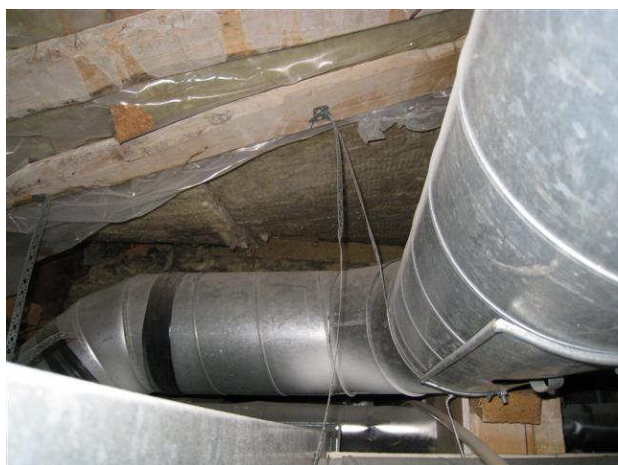
Kuva 21 Tässä kohdin puuttuu höyrystulun isolta alalta kokonaan.

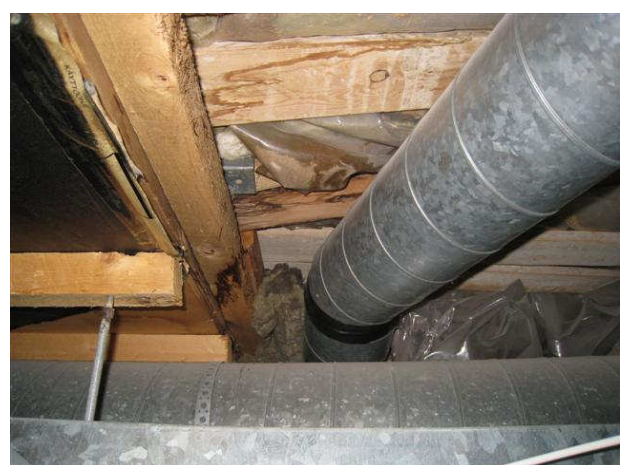
Kuva 22 Epätiivis höyrystulun ja kattolevyn liittymä sekä vuotojälkiä.

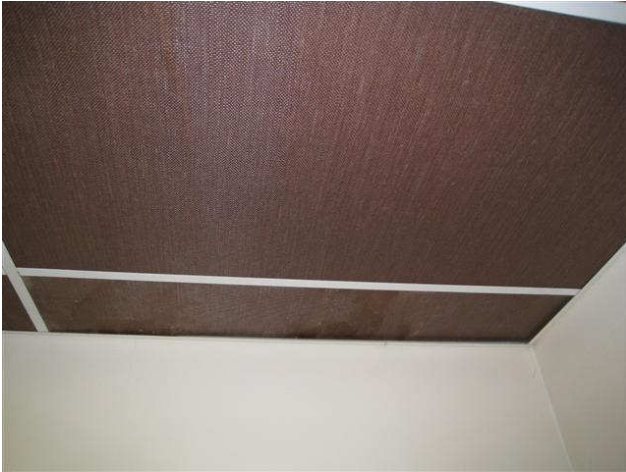
Kuva 23 Vuotojälkiä alakattolevyissä henkilökunnan sos.tilan 08 tilan katossa, ks. kuva 24.

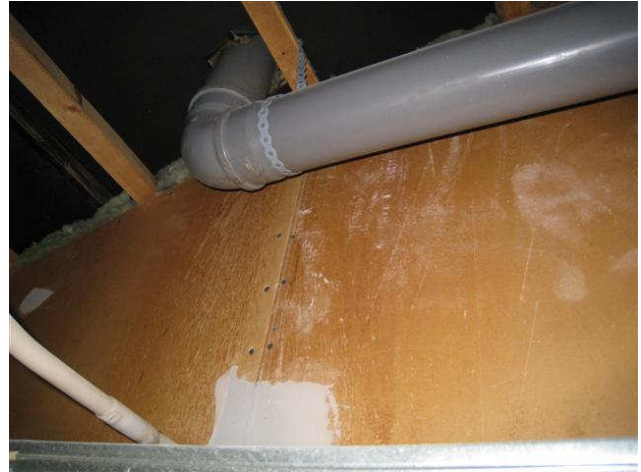
Kuva 24 Alakaton vuotojälkikohdalla on tuuletusviemärin läpivienti ja vuotojälkiä seinässä ja sen alla alakatossa.

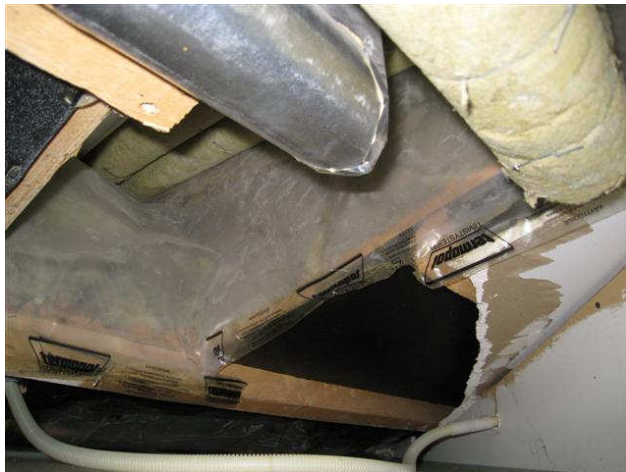
Kuva 25 Yläpohjan porrastuskohdassa on useita epätiiviyiskohtia ja mahdollisesti eristysvikoja.

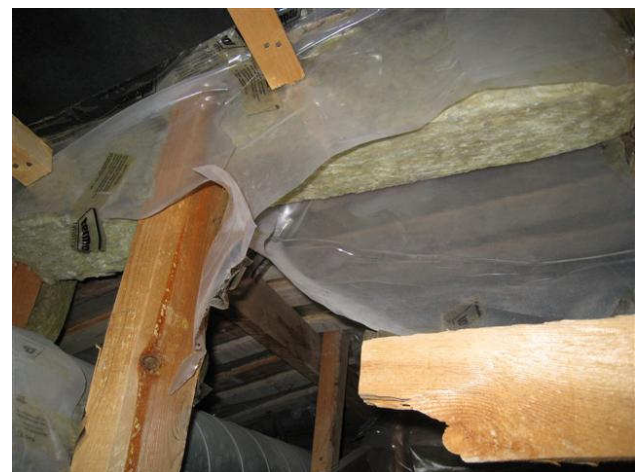
Kuva 26 Epätiivitä höyrysulun liittymiä ja vuotojälkiä.

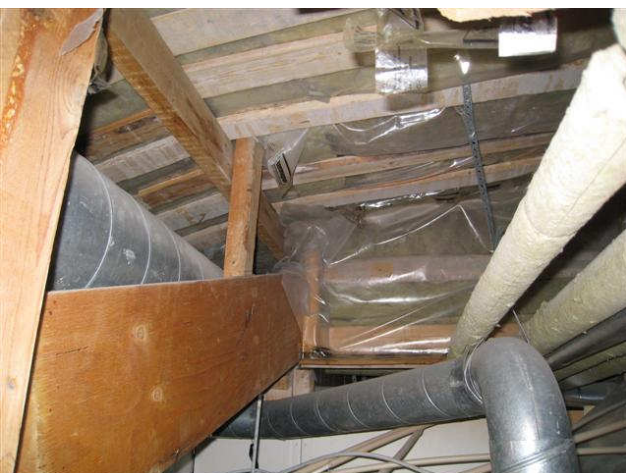
Kuva 27 Epätiivitä höyrysulun liittymiä kantavien rakenteiden liittymässä. Put-

kiasennuksia yläpohjarakenteessa.

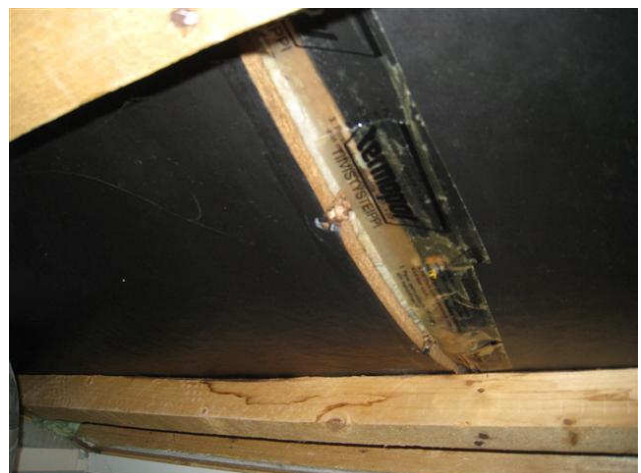
Kuva 28 Pullahtanut kattolevy, teippaus on irti, vuotojälkiä ruoderimassa.

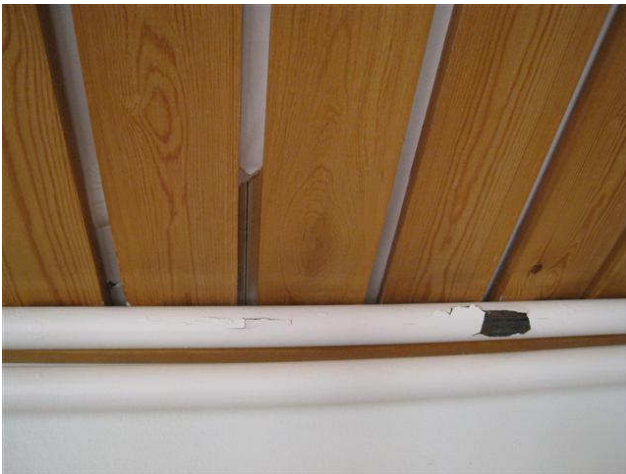
Kuva 29 Vuotovaurio maalipinnassa liikuntasalitan 38 ulkoseinällä.

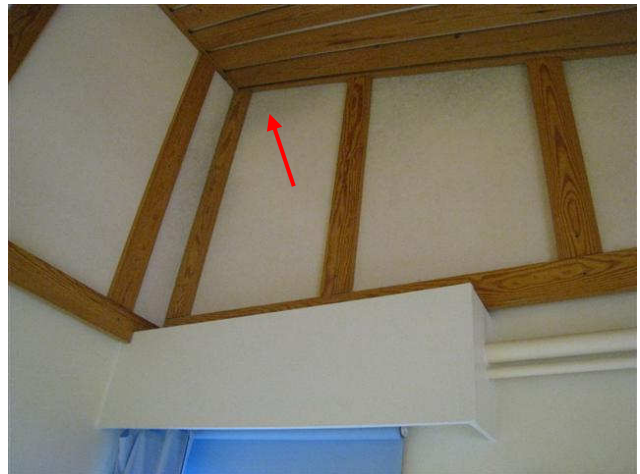
Pintamateriaalit ovat tyydyttävässä kunnossa. Maali- ja puupinnoissa on nähtävissä normaalia käytön aiheuttamaa kulumista. Alakattolevyt ovat likaantuneet. Seinien yläosilla olevat akustiikkalevyt ovat paikoin tummuneet (kuva 30), paikoin ne ovat kunnossa. Tummumat vaikuttivat olevan huonepölyä. Tummumien syynä voi olla esim. levyjen pinnan ajoittainen kosteus, jolloin huonepöly tarttuu niihin helposti.

Kuva 30 Korkeiden tilojen seinien akustiikkalevyissä on pölyn aiheuttamia tummumia.

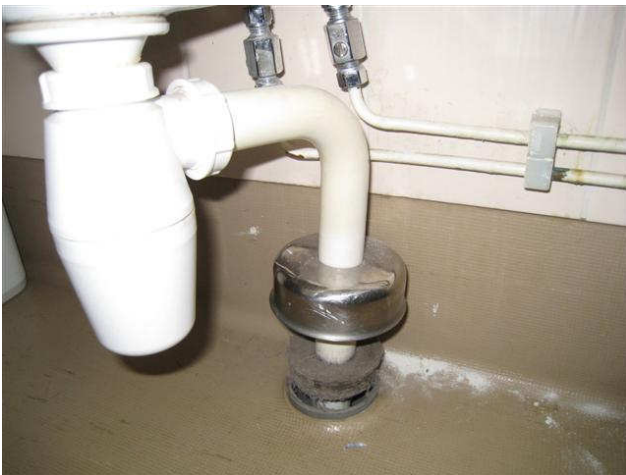
Kuva 31 Viemärin ja vesilukon välissä on kuminen läpivientikappale. Viemärin läpivienti on tiivis, muttei täytä nyky-määräyksiä. Matoissa on juurinosto.

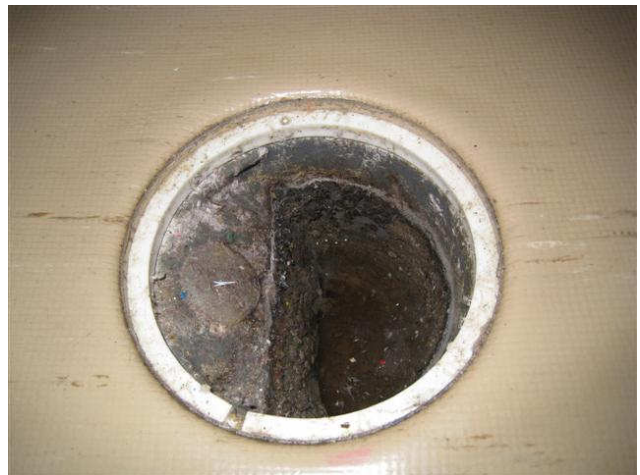
Kuva 32 Lattiakaivon liittymä vaikutti tiiviiltä, mutta matto on hieman irti reunoilta.

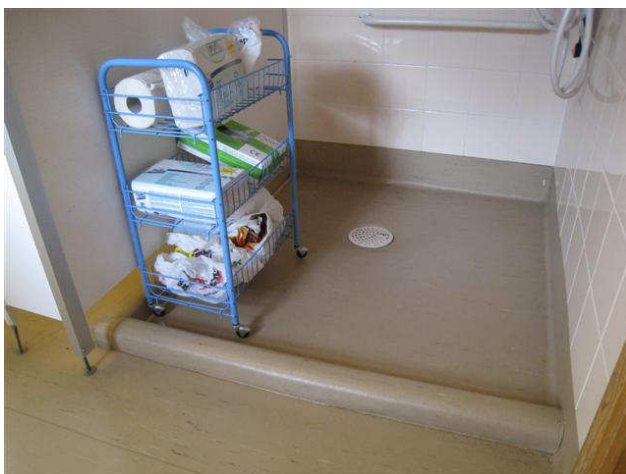
Kuva 33 Suihkunurkka, johon on tehty allas

reunusriman avulla. ks. kuva 34.

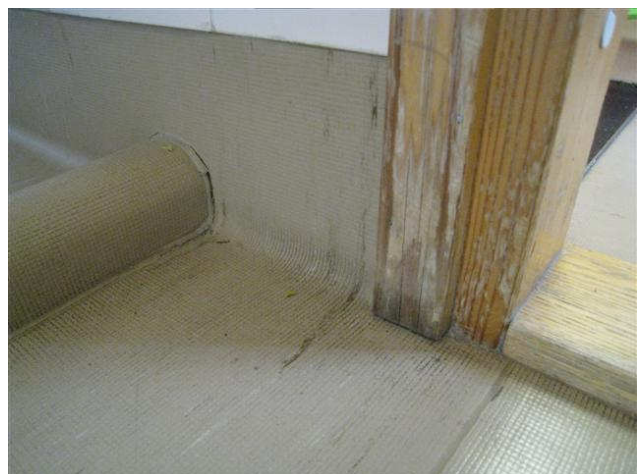
Suihkujen kohdalla on suihkualtaat ja suihkuseinäkkeitä. Osa suihkutiloista on tehty siten, että lattiaan on asennettu altaan muodostava korokelista, jonka yllä on asennettu em. muovimatto. **Reunalistojen muovimattojen saumoissa on joitain pieniä halkeamia. Lisäksi puuttuu ovien kohdalta kynnyskorotuksia, joten mahdollisesti tulviva vesi pääsee kuiviin huonetiloihin (kuva 34).** Lattioissa ja seinissä ei todettu normaalia poikkeavia kosteusarvoja kuin vain satunnaisesti lattiakaivojen ympärillä. Putkien ja lattiakaivojen läpiviennit vaikuttivat tiiviiltä. Suihkualtaiden alle jääneet lattiakaivot olivat likaantuneet (kuva 42). Lattian kallistukset ovat yleensä riittävät. Ullakon IV-konehuoneessa kallistuksia ei käytännössä ole, myös **IV-konehuoneen kynnys on epätiivis.** Lattiassa on koneiden alla korokepaloja, joiden mattojen saumoja on tiivistetty silikonikitillä.

Kuva 34 Suihkualtaan reunusriman muovimaton

liittymässä on vikoja, kynns ei ole tiivis.

Märkätiloissa päästään pääosin vielä pienkorjauksin. Ovikynnykset korotetaan ja muovimattojen saumojen pikkuviat korjataan. Vesimittaritalan lattian vesitiiviys varmistetaan, samoin vedenpoisto hallitusti, mikä tulee vuotovika. Seinillä kiinnikkeiden ja läpivientien tiiveys tarkistetaan. Märkätilat varaudutaan peruskorjaamaan n. 10 vuoden kuluessa.

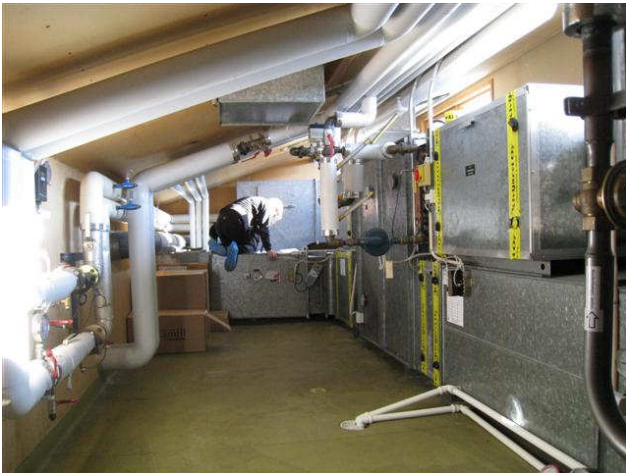
Kuva 35 Yleiskuva ullakon IV-konehuoneeseen, jonka lattiakaadot ovat vähäiset.

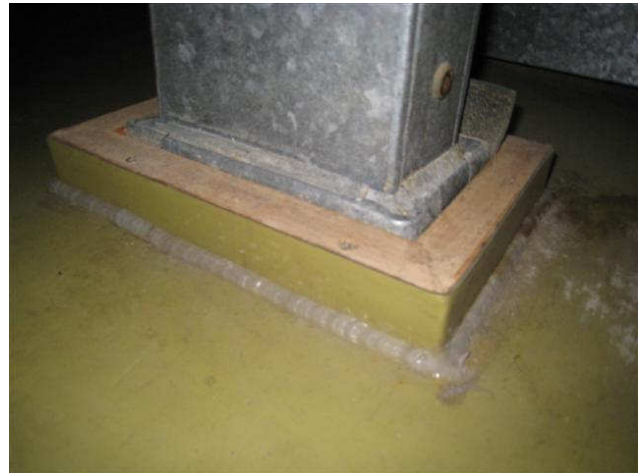
Kuva 36 IV-kojeiden jalkojen alla olevien korkeapalojen reunat on tiivistetty silikonilla.

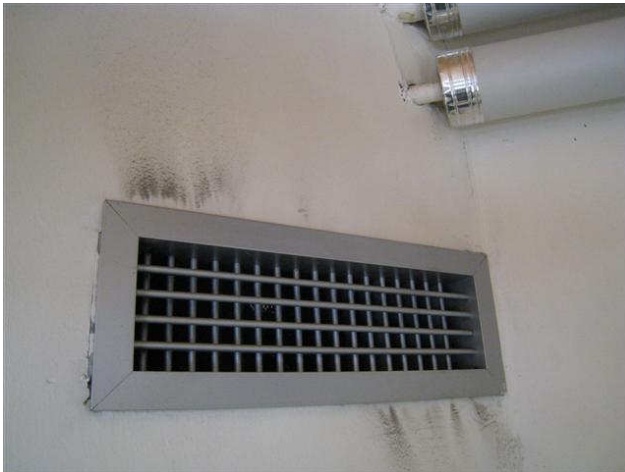
vuotojälkiä (kuva 37), joten säleikön ja kanavan liittymät eivät ole tiiviit joka paikassa. Jätetila 22 ilmanvaihto vaikutti puutteelliselta.

Kuva 37 Tuloilmakanavan liittymä vuotaa.

Ilmanvaihdon toimivuus tarkistetaan ensin kokonaisvaltaisesti ja mahdolliset puutteet korjataan. Ilmanvaihtokonehuone eristetään muista tiloista. **Ilmanvaihtokanavat puhdistetaan ja ilmanvaihto säädetään tasapainoiseksi.**

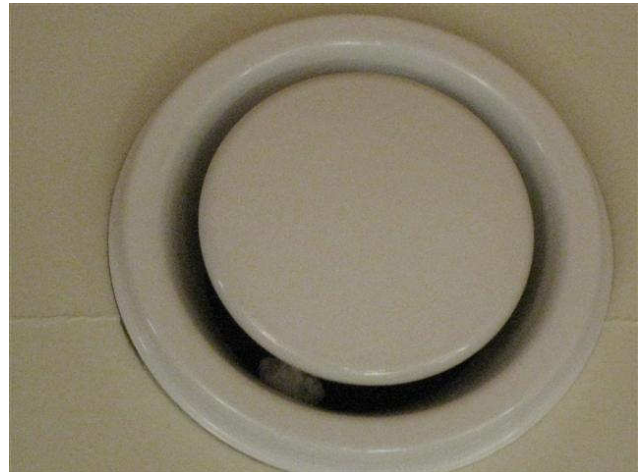
Kuva 38 Poistokanavassa on likaa..

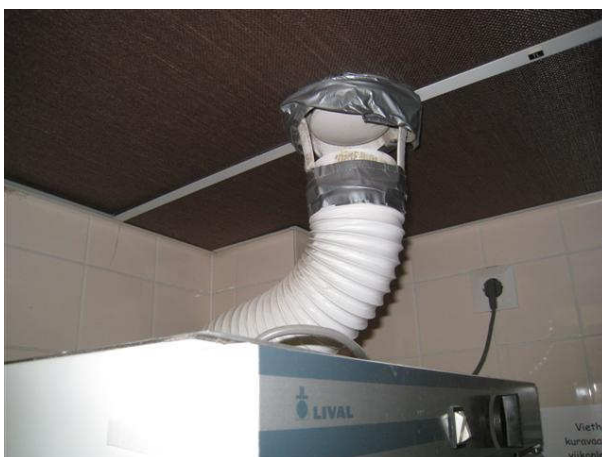
Kuva 39 Kuivauskaapin ilma on johdettu poistokanavaan.

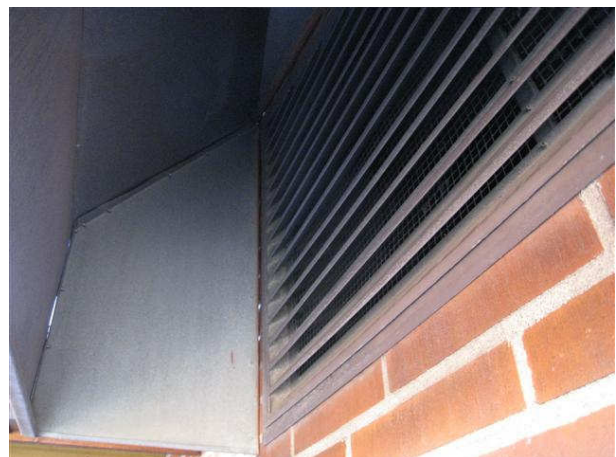
Ilmanvaihtoon liittyvä säleikkö on tilan Tk/ Me 13 ulkoseinässä, jonka kohdalta on henkilökunnan mukaan tullut joskus vettä. Siitä oli alakatossa merkkejä. Säleikkö oli suojattu ulkoapäin peltisellä kotelolla, joka on asennettu vuotojen jälkeen (kuva 40). Tarkastushetkellä säleikön kohdalta puhalsi vahvasti ilmaa, samoin vesikaton puhaltimesta. Ilman sisäänottopaikkaa ei havaittu, joten on mahdollista, että ilmanotto ei toimi oikein.

Kuva 40 Ilmasäleikön päälle on lisätty suojahuuva tk/me 13 kulmalla. Tästä tuli ilmavirta.

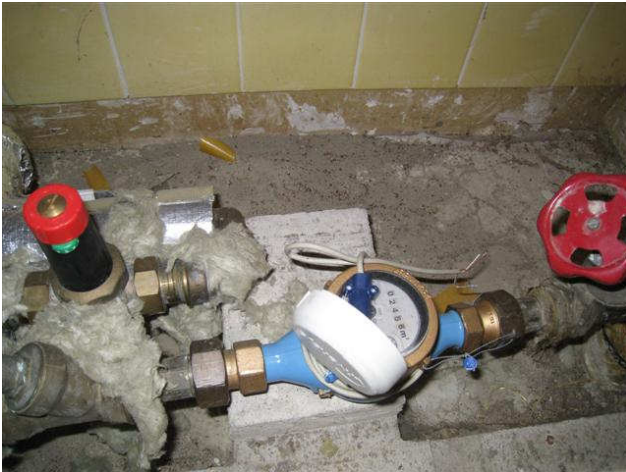
Vesimittari on varastossa 21 kotelossa sisällä (kuva 41). Lattiassa ei havaittu lattiakaivoa, mutta lähellä on keittiön lattiakaivot. Seinillä on laatoitus ja akryylibetonia oleva juurino, mutta lattian pinta on pääosin harmaata betonia, joka ei toimine vedeneristeenä. Näin vesivuodon sattuessa voi vettä päästä rakenteisiin.

Kuva 41 Vesimittaritila varastossa 21. Vesieristys vaikutti puutteelliselta.

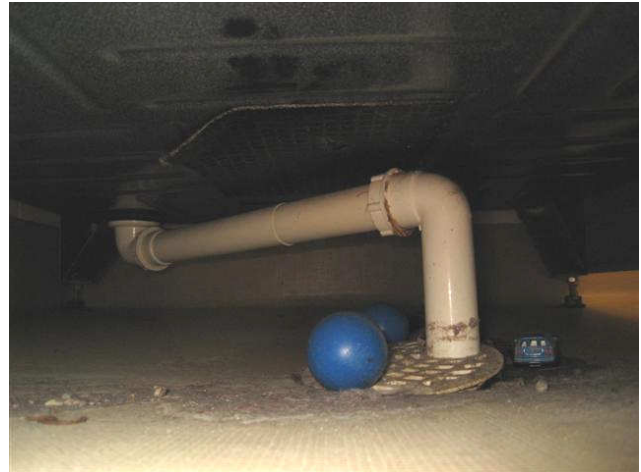
Päiväkotitiloissa on jonkin verran pölyä mm. suihkualtaiden alla ja muissa hankalasti siivottavissa paikoissa (kuva 42, 44). Pölyä voi tulla ilmaan mm. alakattotilojen yläpuolelta suojaamattomista eristeilloista, jolloin niistä tulee villakuituja. Pölyä voi päästä myös ullakon IV-konehuoneesta, joka on pölyinen, sillä IV-konehuoneesta on selviä reikä alakattotilaan. Poistoventtiileissä on jonkin verran likaa, joten sitä on todennäköisesti myös kanavissa. Kuivauskaappien poistoilmavirta on ohjattu kurtputkella poistoventtiiliin päähän (kuva 39). Jätetila 22 ilmanvaihto vaikutti puutteelliselta.

Kuva 42 Suihkualtaiden alla olevia kaivoja on vaikea puhdistaa.

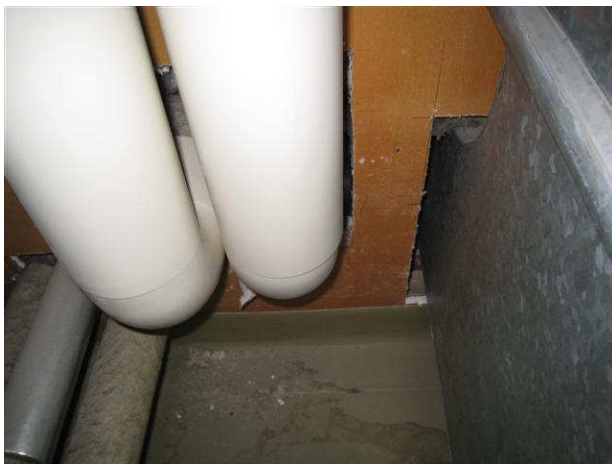
Kuva 43 IV-konehuoneesta on alakattotiloihin selviä ilmvuotoreittejä.

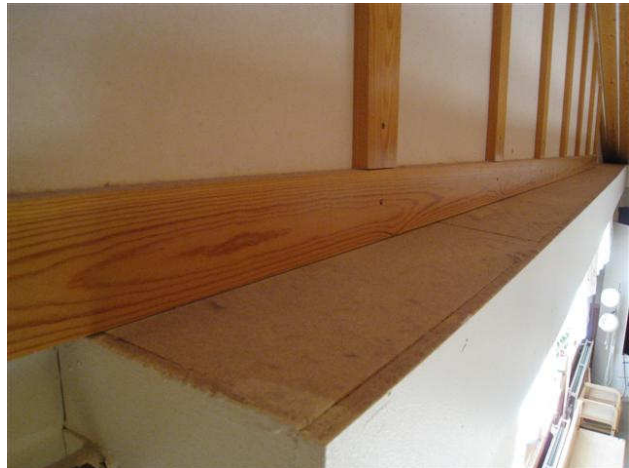
Kuva 44 Ylemmillä tasopinnoilla on runsaasti pölyä.
