LÄMPÖKUVAUSRAPORTTI
VANTAAN KAUPUNKI
Kohde: Hämeenkylässen päiväkoti

Kuvauspäivä 21.1.2009

Lämpökuvausraportti

Työsuoritus: Päiväkodin lämpökuvaus

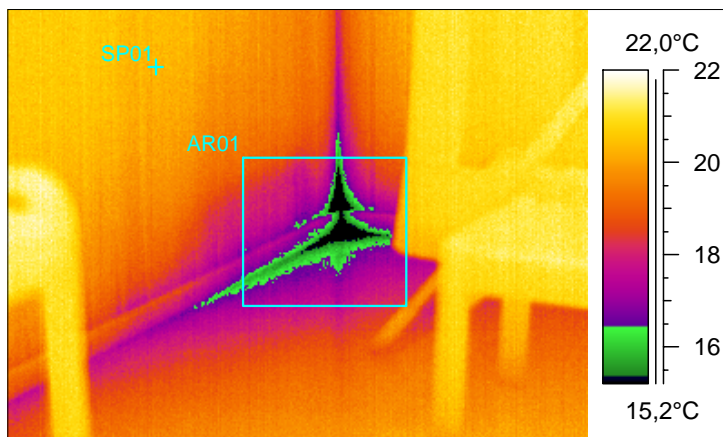
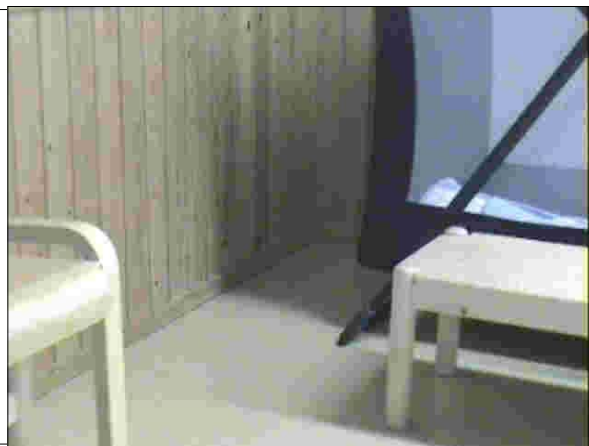
Ir_5198.jpg

Kuvauskohde: Ulkonurkka, ikkunaseinän vasen alanurkka

Mittauspiste 1	20,2°C
Mittausalue min	13,0°C
Mittausalue max	20,8°C

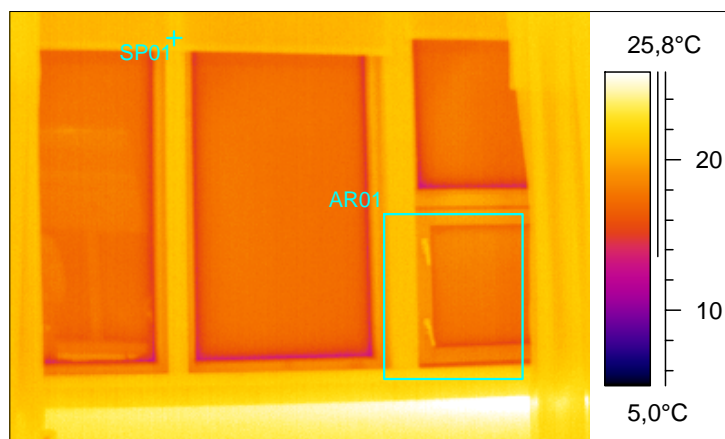
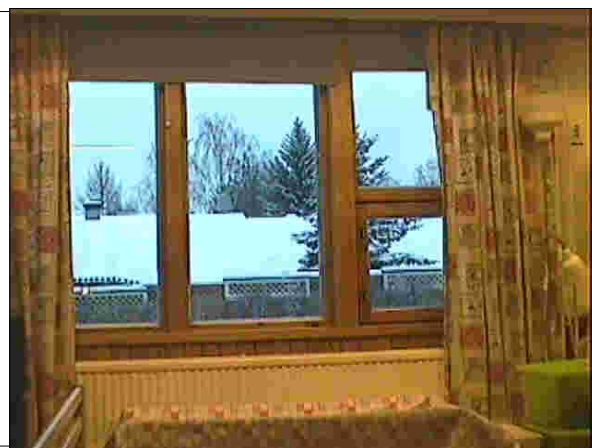
Ir_5200.jpg

Kuvauskohde: Ikkunat

Mittauspiste 1	21,1°C
Mittausalue min	15,3°C
Mittausalue max	22,8°C

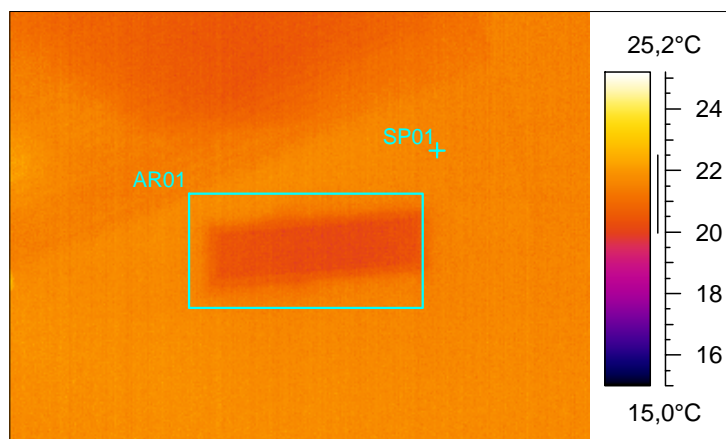
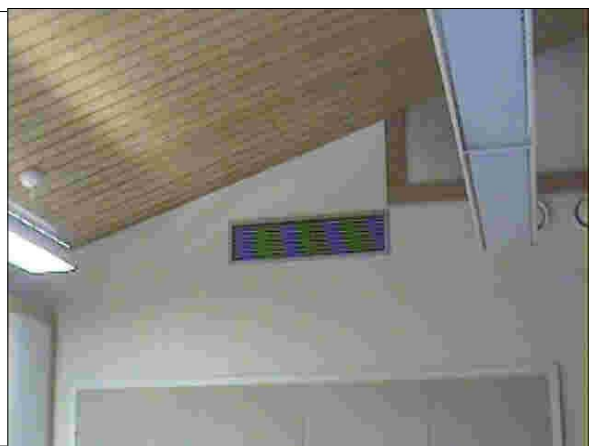
lr_5202.jpg

Kuvauskohde: Kattorakenne ja tuloilmaventtiili

Mittauspiste 1	21,5°C
Mittausalue min	19,8°C
Mittausalue max	22,1°C

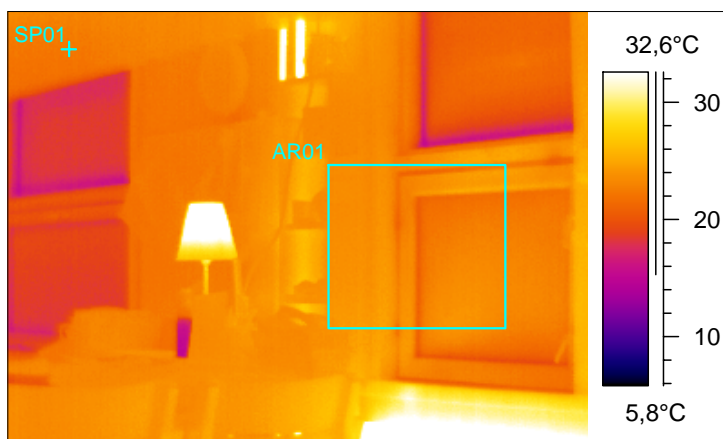
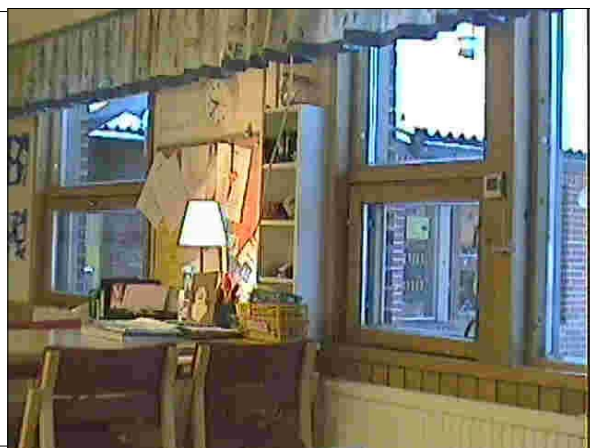
Ir_5204.jpg

Kuvauskohde: Ikkunaseinä

Mittauspiste 1	22,5°C
Mittausalue min	20,6°C
Mittausalue max	25,5°C

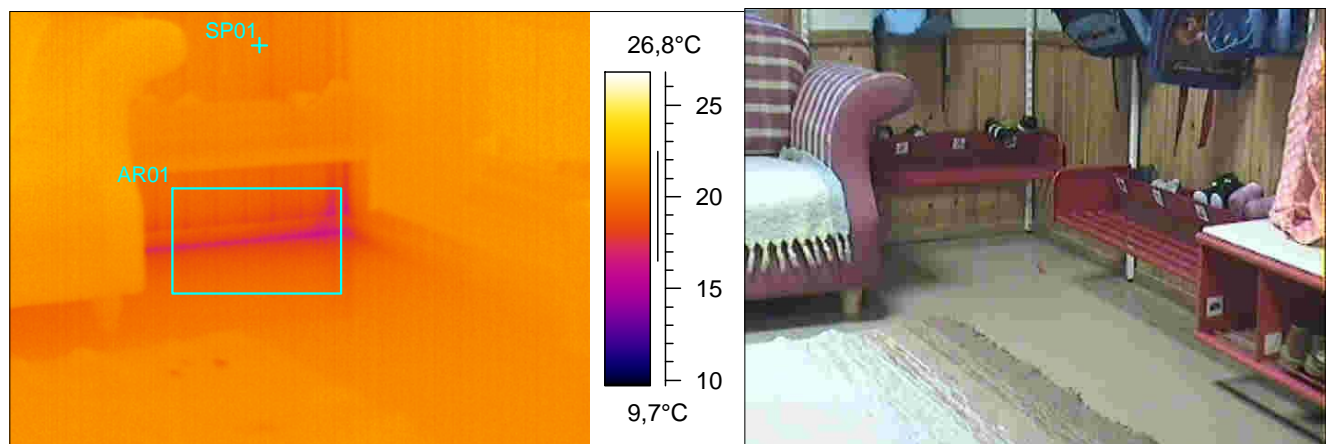
Ir_5206.jpg

Kuvauskohde: Lattianurkka

Mittauspiste 1	20,5°C
Mittausalue min	16,2°C
Mittausalue max	20,3°C

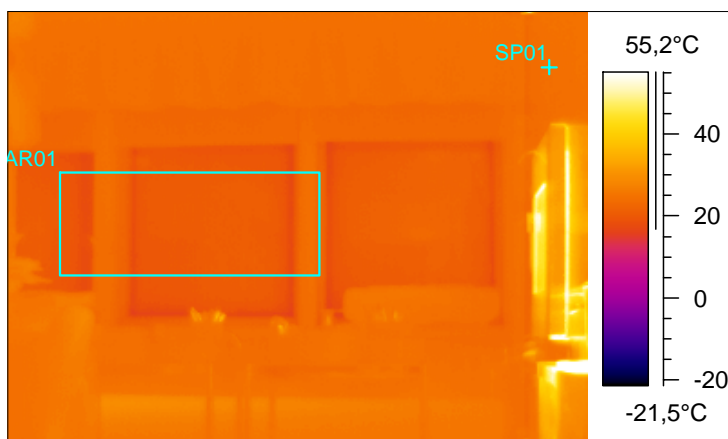
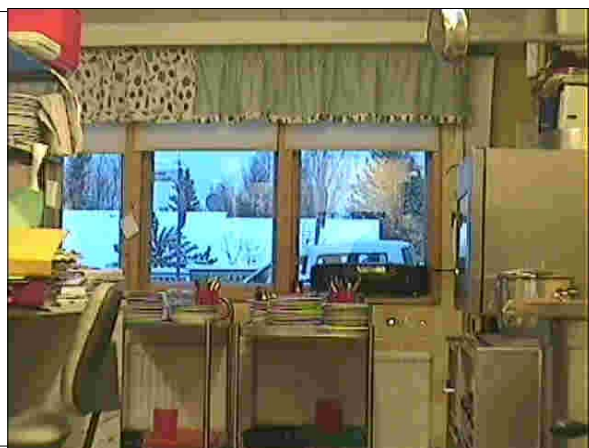
Ir_5208.jpg

Kuvauskohde: Ikkunat

Mittauspiste 1	24,5°C
Mittausalue min	17,5°C
Mittausalue max	24,9°C

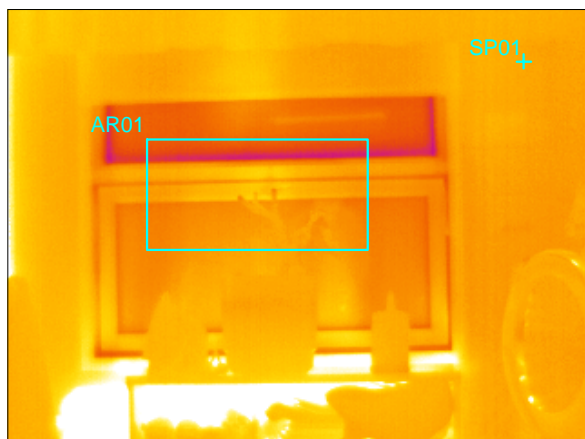
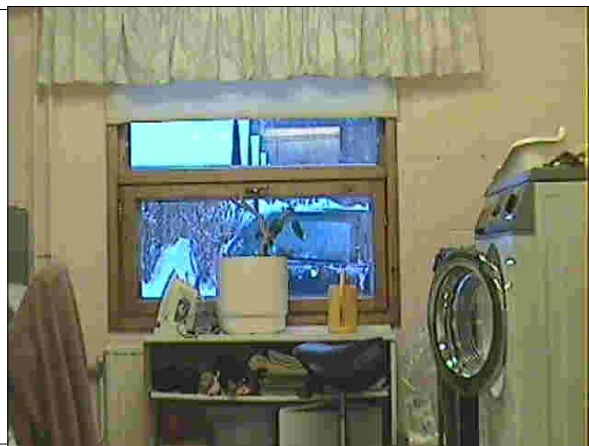
Ir_5210.jpg

Kuvauskohde: Ikkunaseinä

Mittauspiste 1	22,8°C
Mittausalue min	15,0°C
Mittausalue max	25,2°C

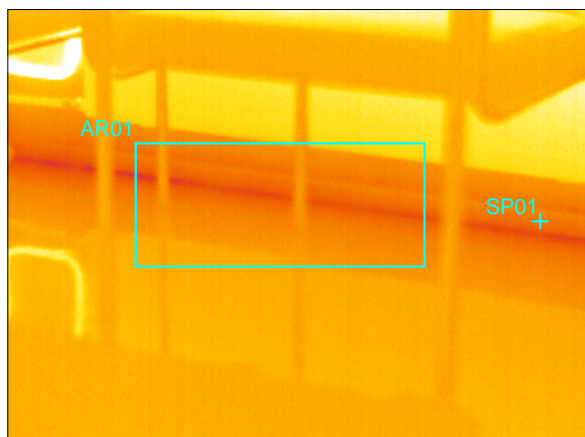
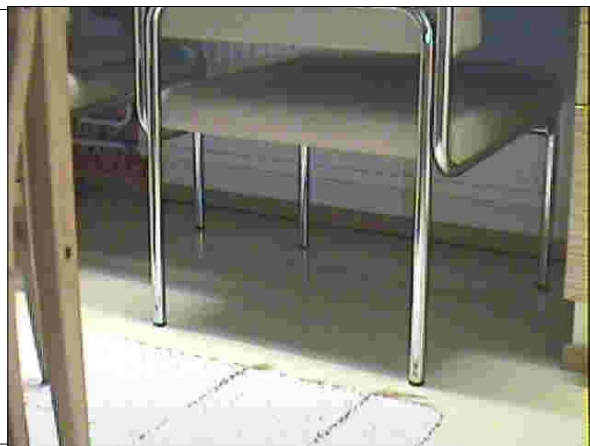
lr_5212.jpg

Kuvauskohde: Lattianraja

Mittauspiste 1	18,9°C
Mittausalue min	15,6°C
Mittausalue max	24,0°C

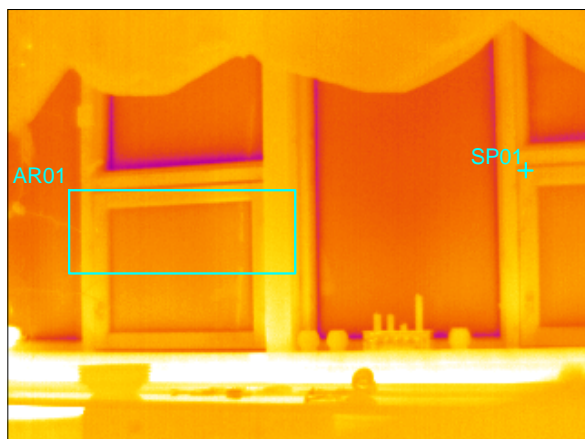
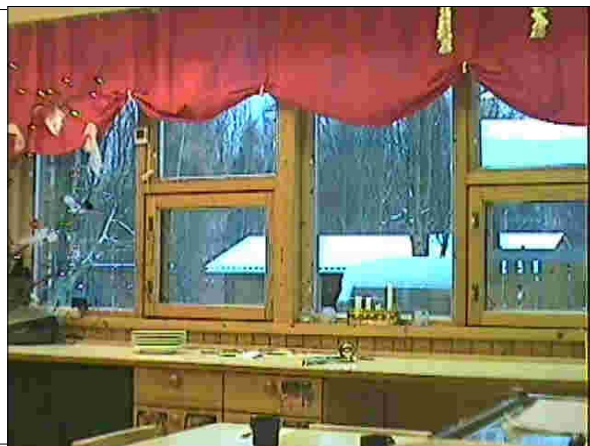
Ir_5214.jpg

Kuvauskohde: Ikkunat

Mittauspiste 1	22,0°C
Mittausalue min	18,7°C
Mittausalue max	25,3°C

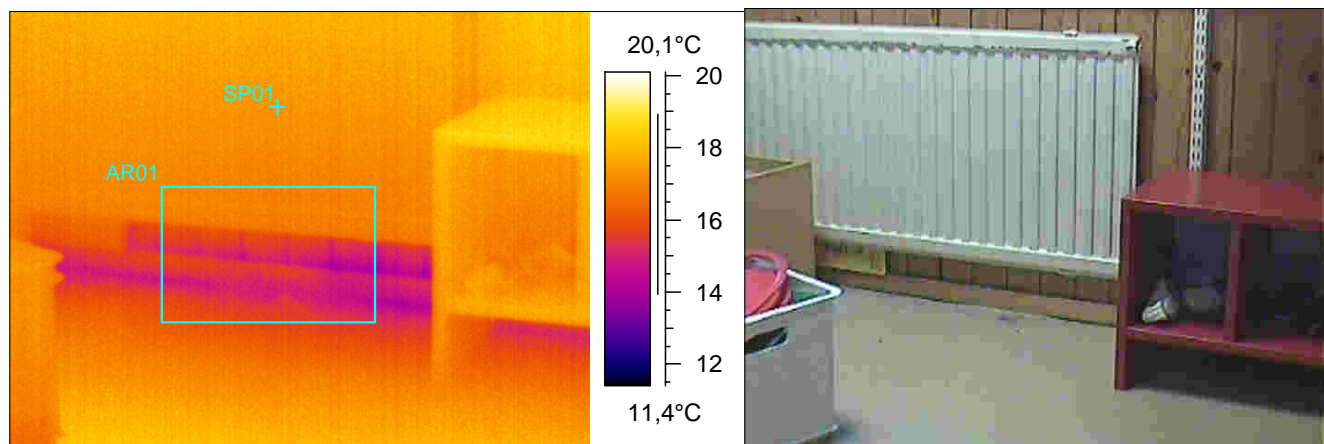
Ir_5216.jpg

Kuvauskohde: Patteri

Mittauspiste 1	17,3°C
Mittausalue min	13,8°C
Mittausalue max	17,5°C

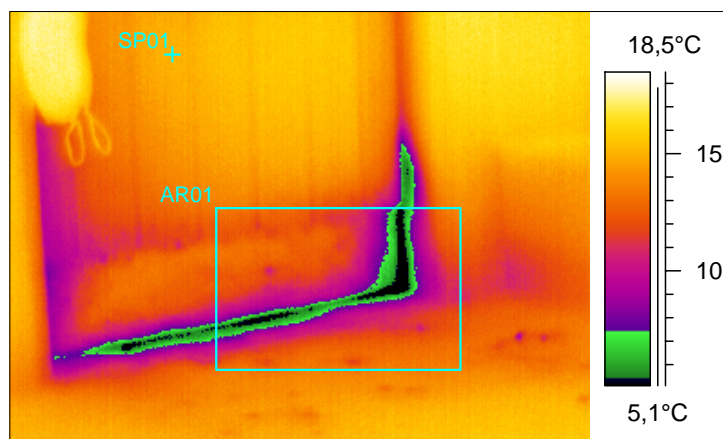
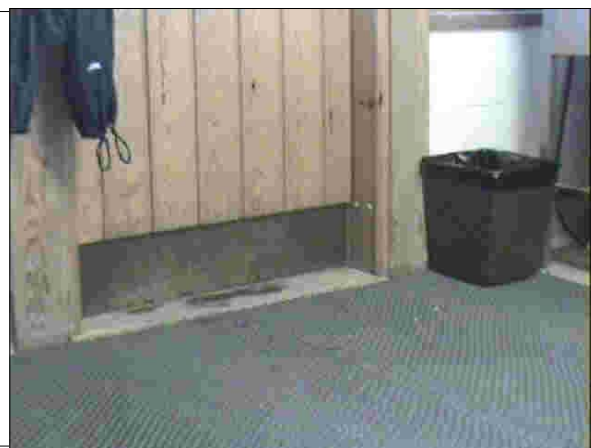
lr_5218.jpg

Kuvauskohde: Ulko-ovi, alareuna

Mittauspiste 1	15,1°C
Mittausalue min	2,9°C
Mittausalue max	14,1°C

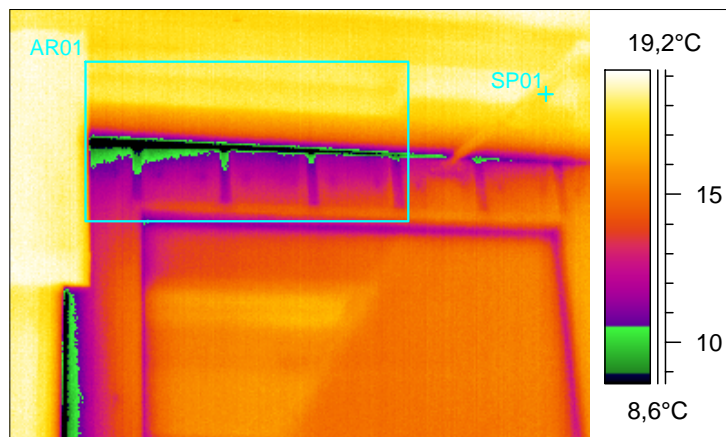
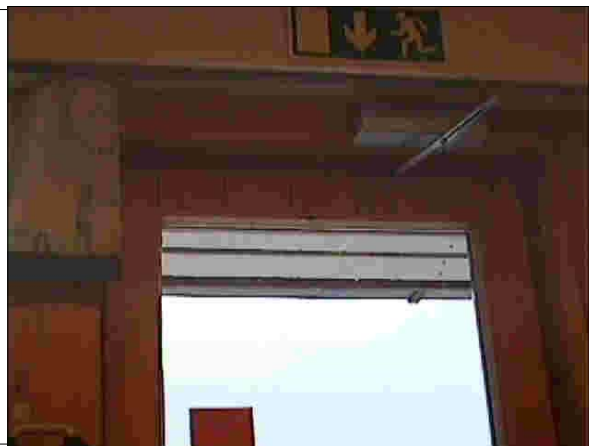
lr_5220.jpg

Kuvauskohde: Ulko-ovi, yläreuna

Mittauspiste 1	17,8°C
Mittausalue min	6,5°C
Mittausalue max	18,8°C

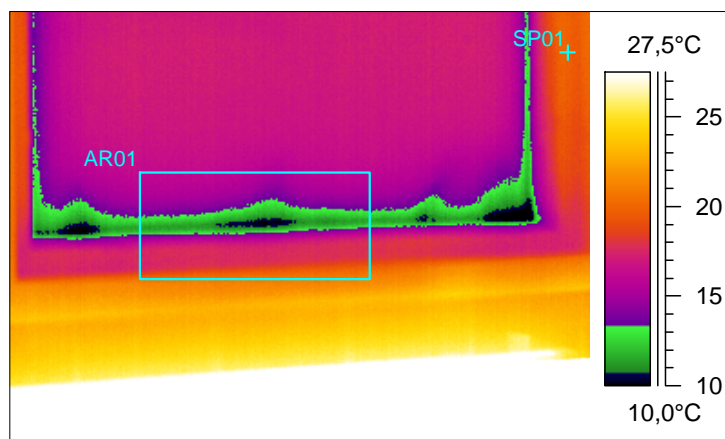
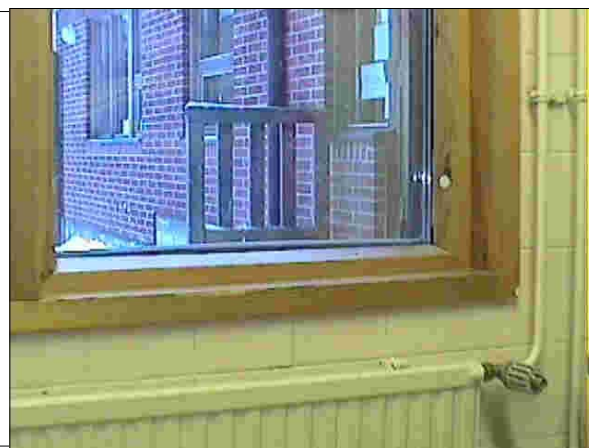
Ir_5222.jpg

Kuvauskohde: Ikkunan alareuna

Mittauspiste 1	19,7°C
Mittausalue min	9,8°C
Mittausalue max	21,3°C

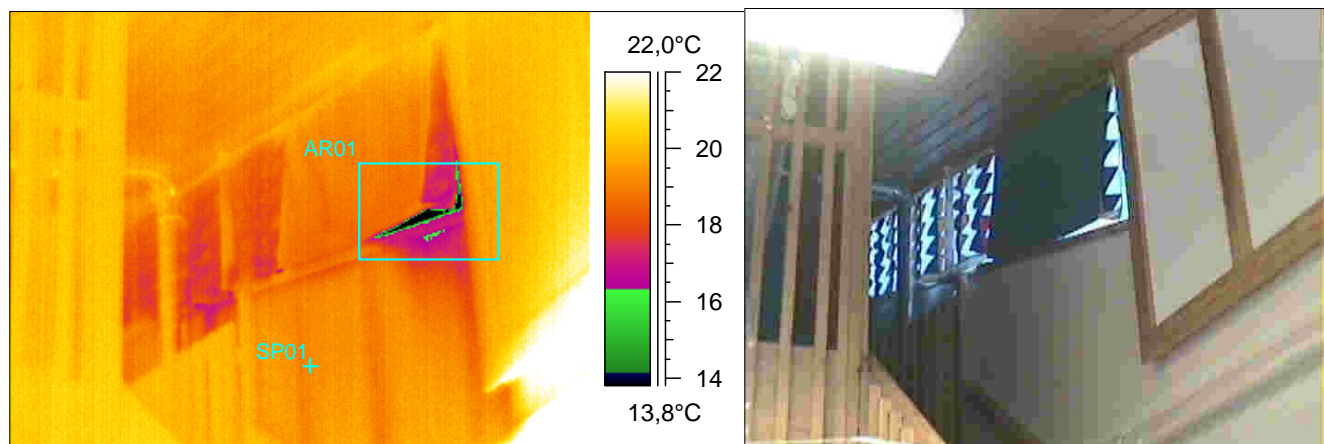
lr_5224.jpg

Kuvauskohde: Parven alin ikkuna

Mittauspiste 1	19,3°C
Mittausalue min	12,1°C
Mittausalue max	20,2°C

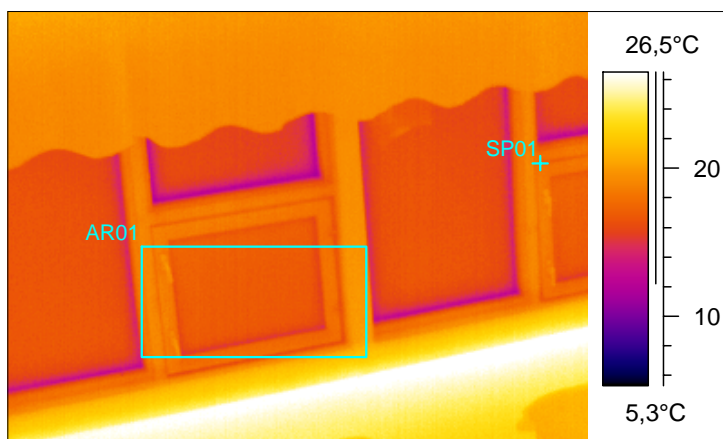
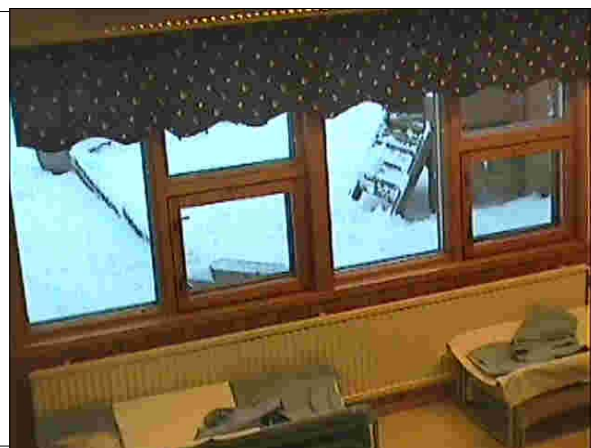
Ir_5226.jpg

Kuvauskohde: Ikkunaseinä

Mittauspiste 1	17,6°C
Mittausalue min	14,2°C
Mittausalue max	22,3°C

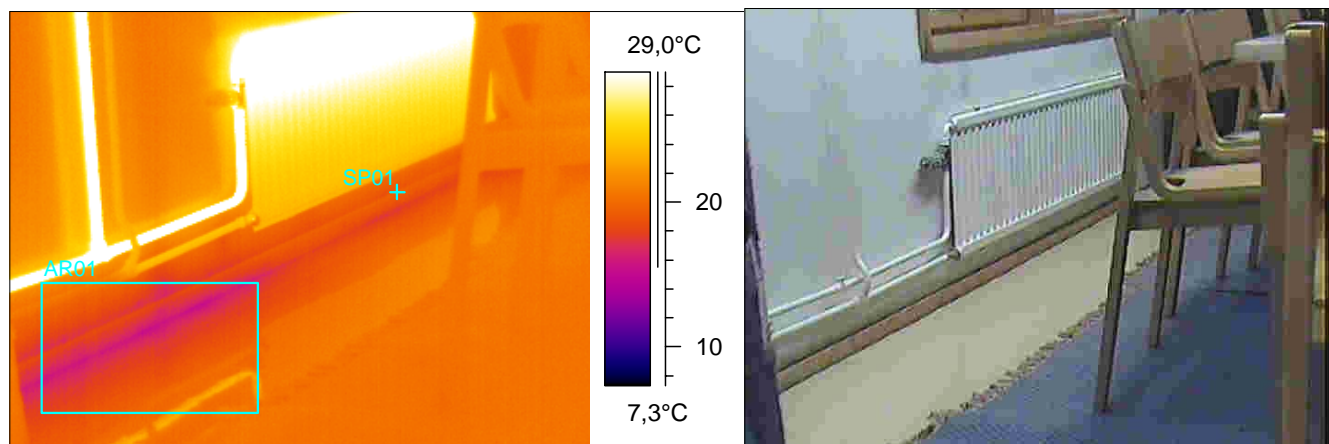
Ir_5228.jpg

Kuvauskohde: Lattianraja

Mittauspiste 1	19,5°C
Mittausalue min	15,2°C
Mittausalue max	25,0°C

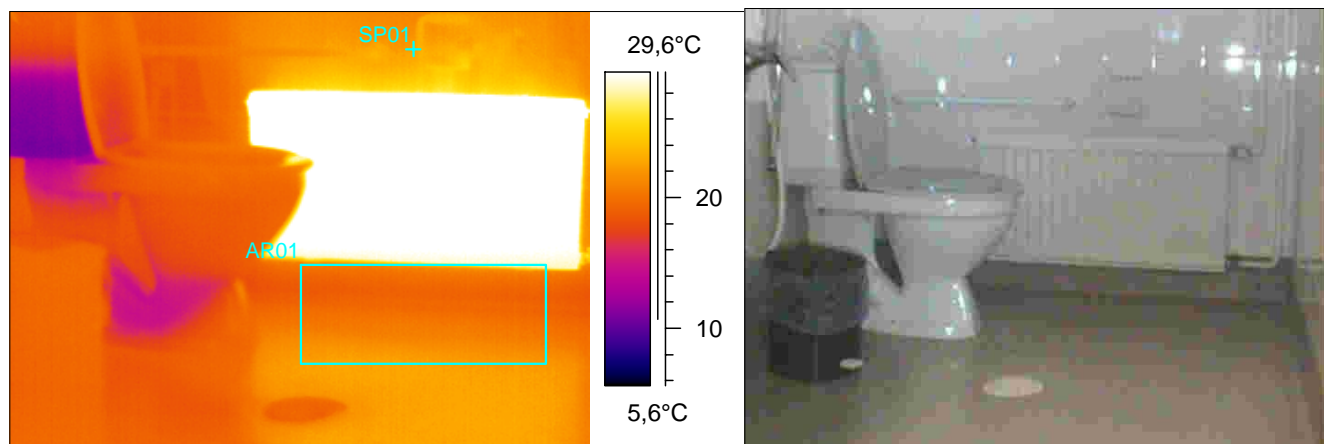
lr_5230.jpg

Kuvauskohde: Lattianraja

Mittauspiste 1	22,6°C
Mittausalue min	18,6°C
Mittausalue max	29,0°C

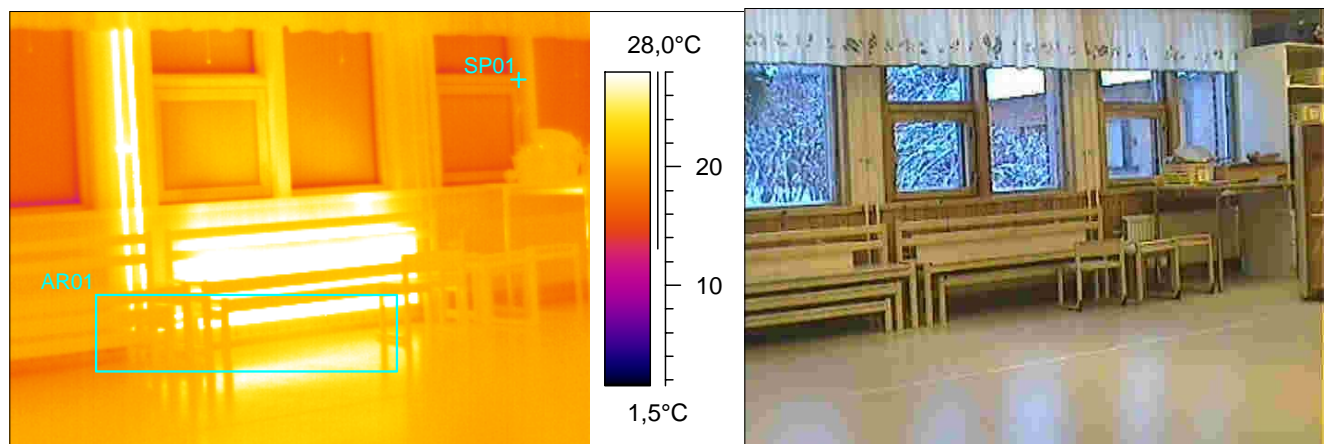
lr_5232.jpg

Kuvauskohde: Ikkunaseinä

Mittauspiste 1	18,9°C
Mittausalue min	17,7°C
Mittausalue max	43,4°C

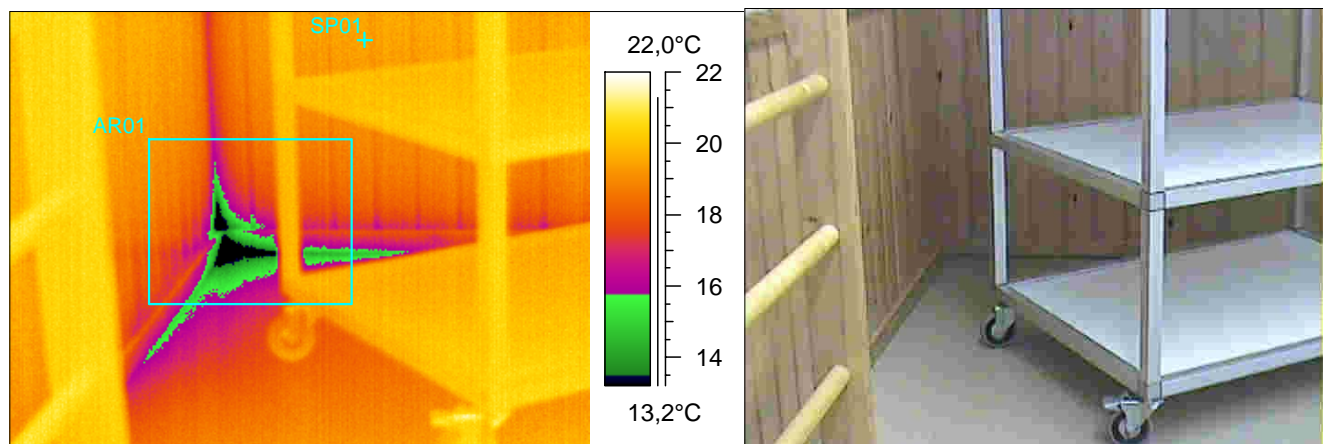
Ir_5234.jpg

Kuvauskohde: Ikkunaseinän vasen alanurkka

Mittauspiste 1	19,4°C
Mittausalue min	11,2°C
Mittausalue max	20,4°C

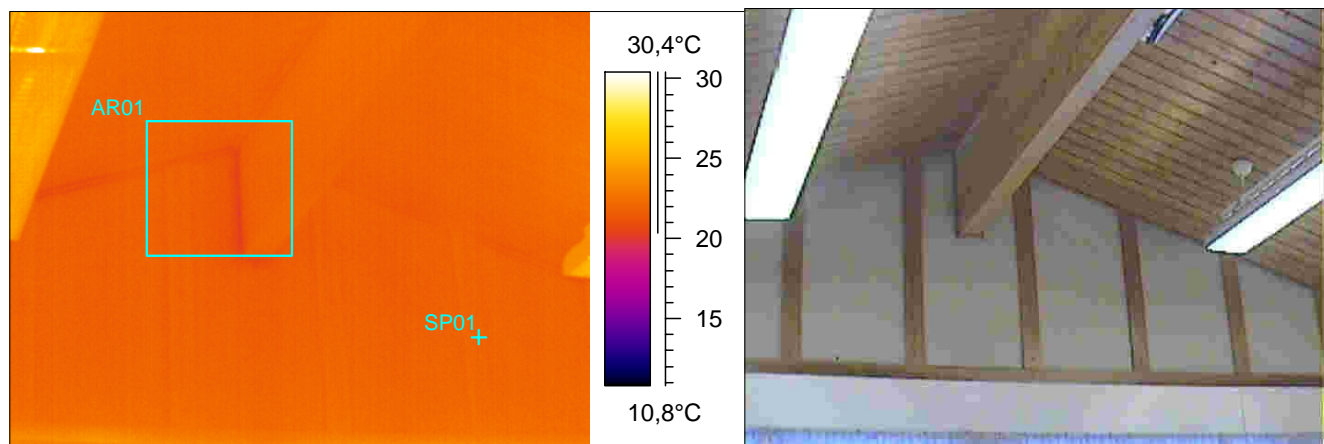
Ir_5236.jpg

Kuvauskohde: Katonraja

Mittauspiste 1	21,9°C
Mittausalue min	20,0°C
Mittausalue max	22,5°C

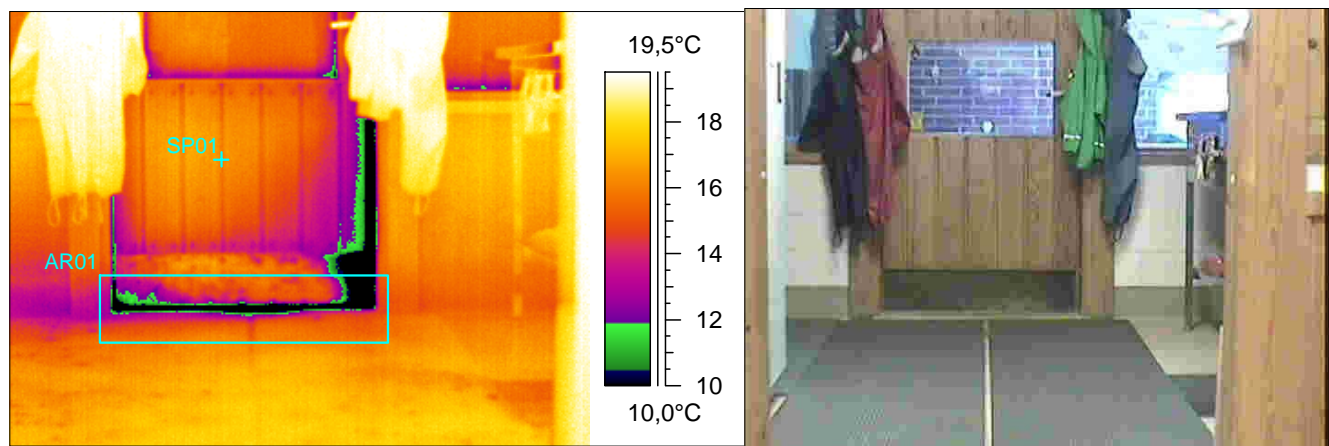
lr_5238.jpg

Kuvauskohde: Ulko-ovi

Mittauspiste 1	16,0°C
Mittausalue min	3,8°C
Mittausalue max	16,6°C

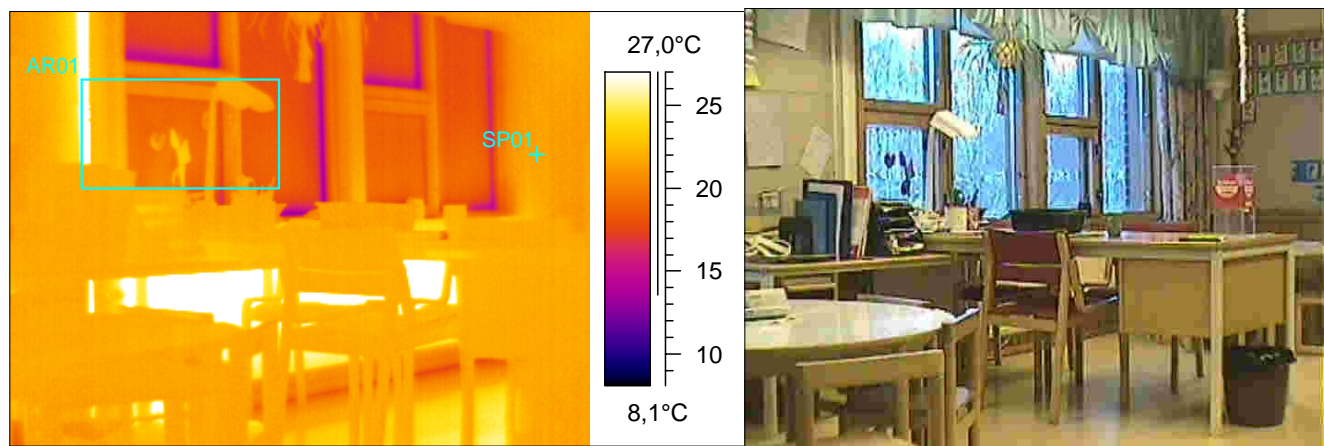
Ir_5240.jpg

Kuvauskohde: Ikkunaseinä

Mittauspiste 1	21,7°C
Mittausalue min	16,8°C
Mittausalue max	38,4°C

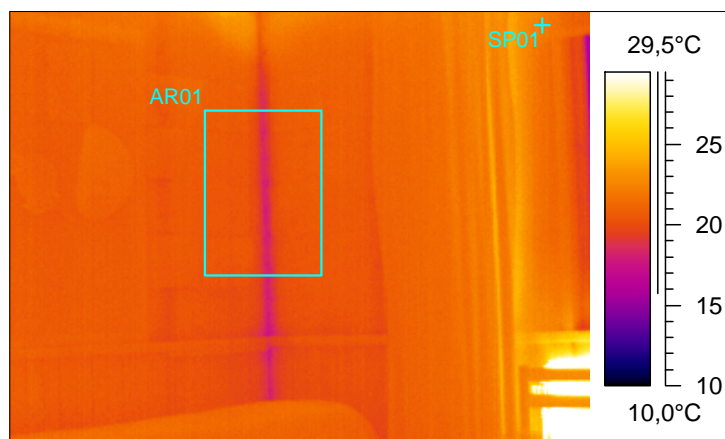
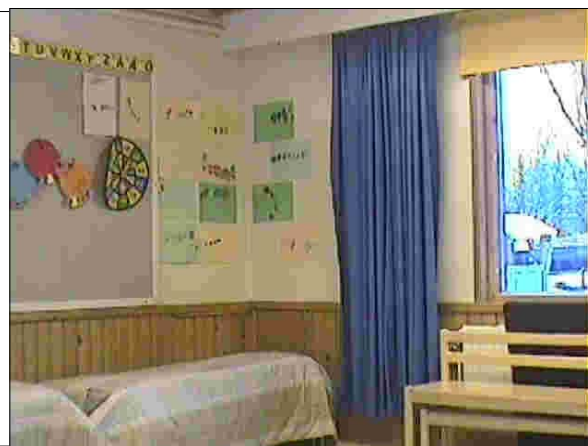
Ir_5242.jpg

Kuvauskohde: Ovelta katsottuna oikea puoli

Mittauspiste 1	22,3°C
Mittausalue min	17,8°C
Mittausalue max	21,4°C

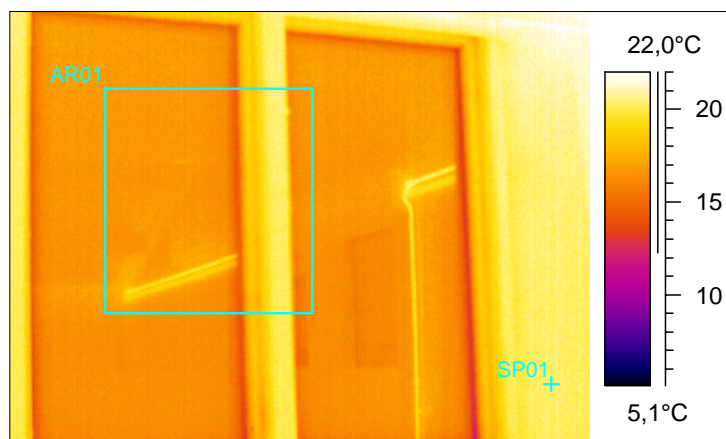
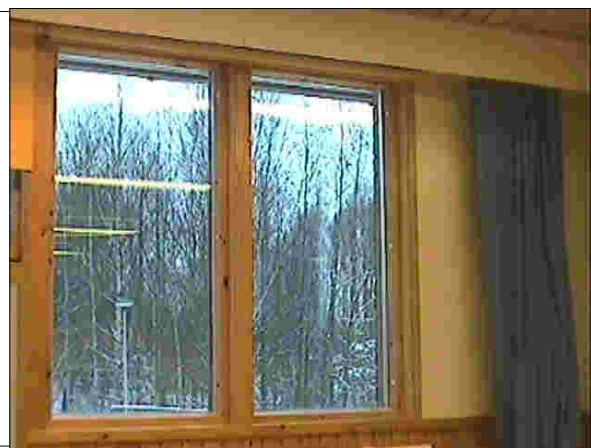
Ir_5244.jpg

Kuvauskohde: Ovelta katsottuna vasen puoli

Mittauspiste 1	20,4°C
Mittausalue min	14,2°C
Mittausalue max	21,0°C

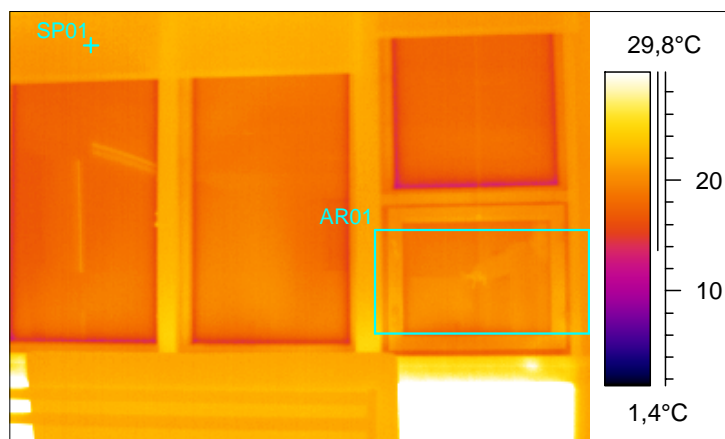
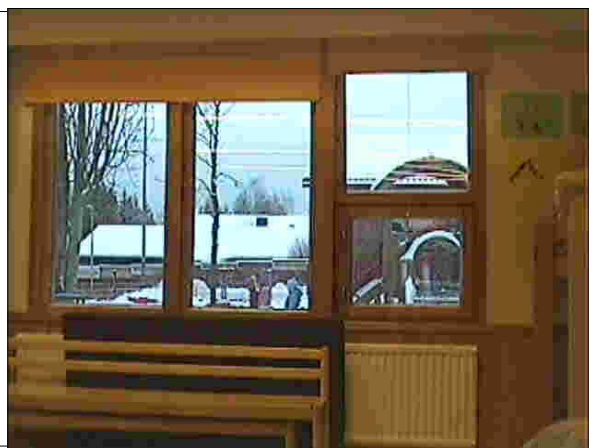
lr_5246.jpg

Kuvauskohde: Ikkunaseinä, ovelta oikealle

Mittauspiste 1	21,3°C
Mittausalue min	16,9°C
Mittausalue max	25,0°C

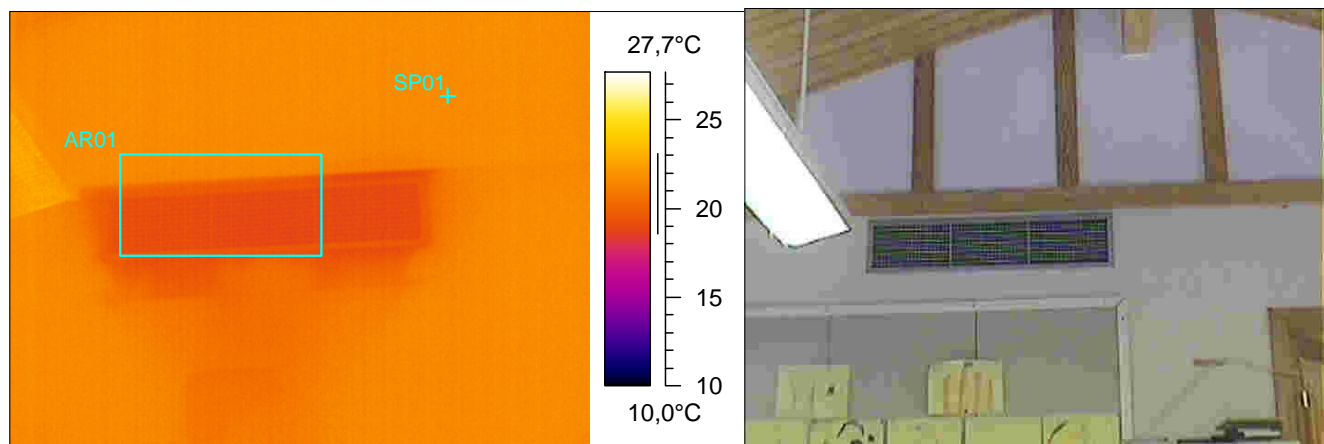
Ir_5248.jpg

Kuvauskohde: Ilmanvaihtoventtiili

Mittauspiste 1	21,7°C
Mittausalue min	18,5°C
Mittausalue max	22,1°C

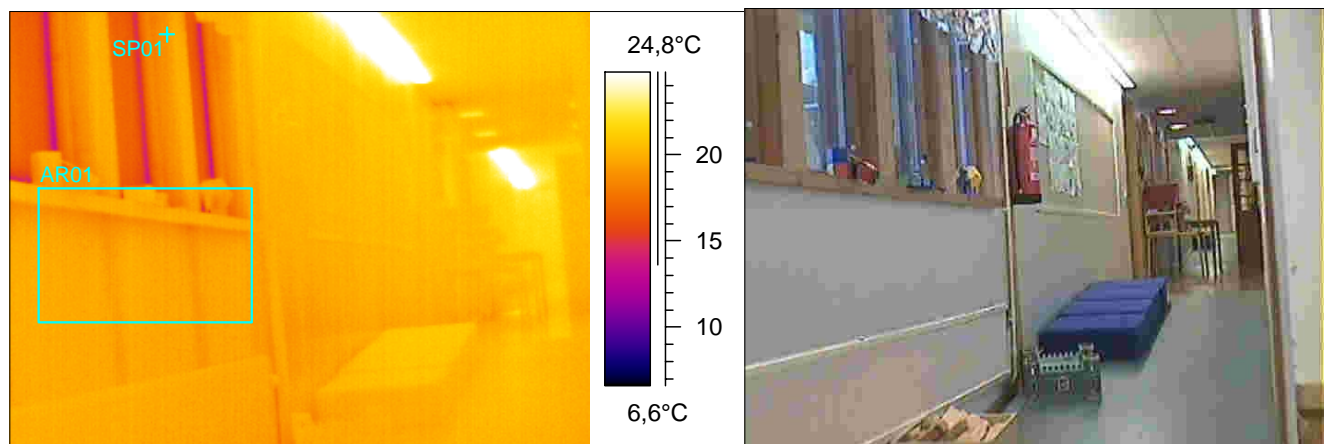
Ir_5250.jpg

Kuvauskohde: Ikkunaseinä

Mittauspiste 1	19,1°C
Mittausalue min	15,0°C
Mittausalue max	20,6°C

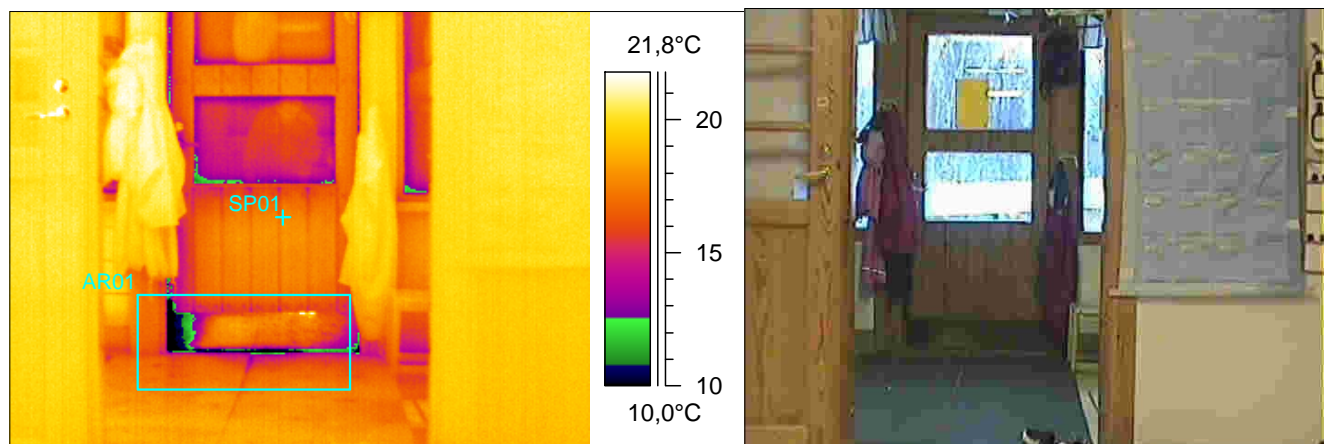
lr_5252.jpg

Kuvauskohde: Ulko-ovi

Mittauspiste 1	17,6°C
Mittausalue min	5,7°C
Mittausalue max	22,6°C

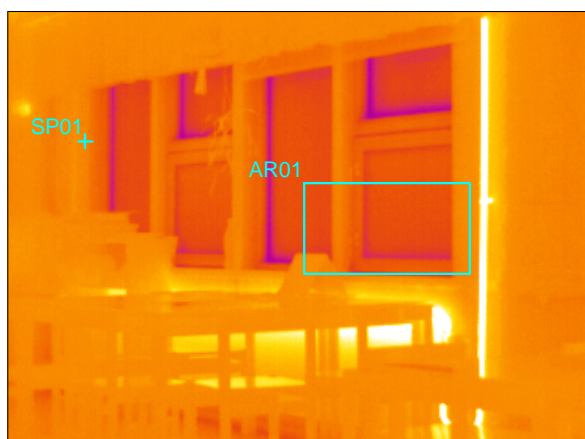
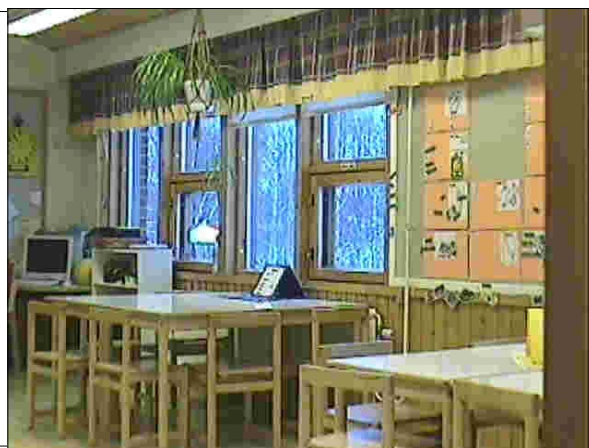
Ir_5254.jpg

Kuvauskohde: Ikkunaseinä

Mittauspiste 1	20,7°C
Mittausalue min	14,8°C
Mittausalue max	21,3°C

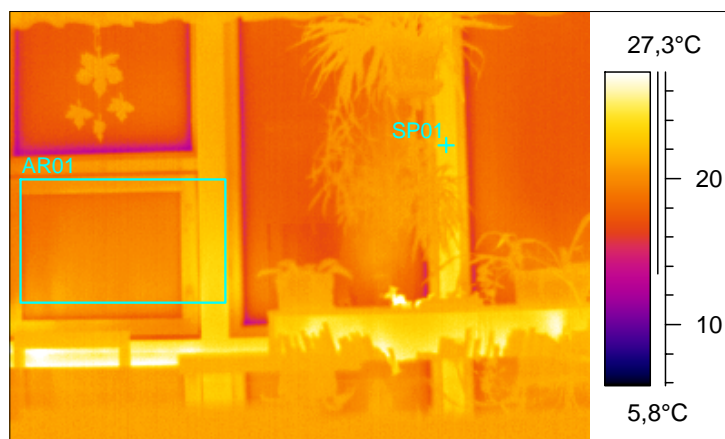
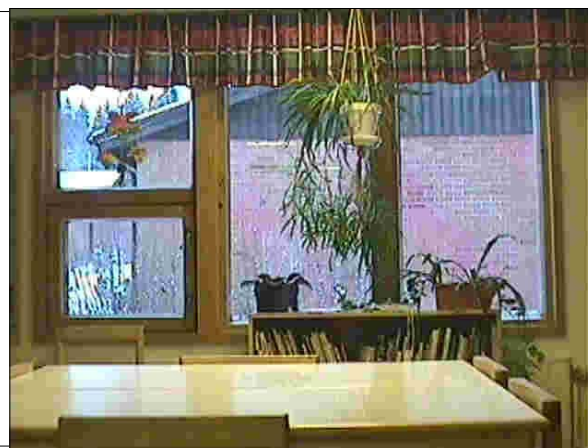
Ir_5256.jpg

Kuvauskohde: Ikkunat

Mittauspiste 1	23,2°C
Mittausalue min	17,4°C
Mittausalue max	24,7°C

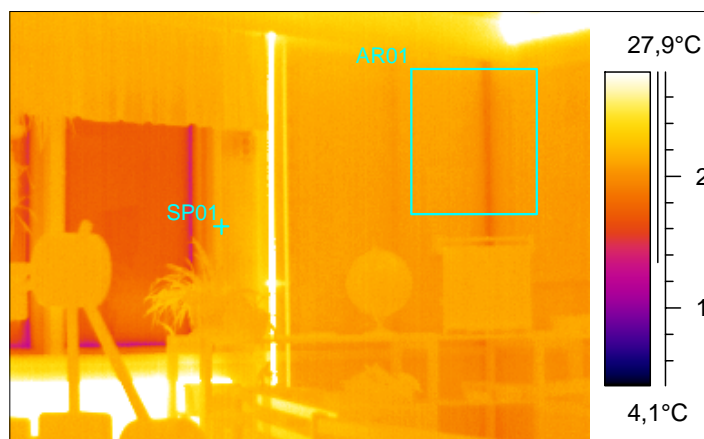
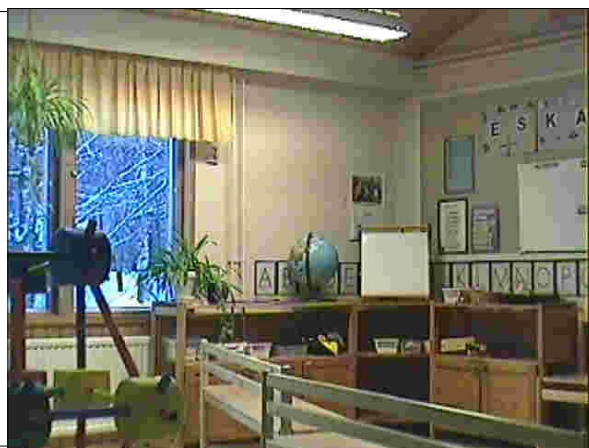
lr_5258.jpg

Kuvauskohde: Ulkonurkka, ovesta vasemmalle

Mittauspiste 1	21,5°C
Mittausalue min	18,3°C
Mittausalue max	22,5°C

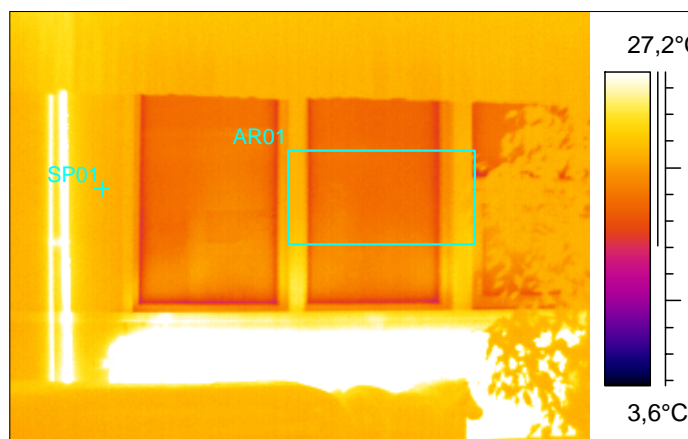
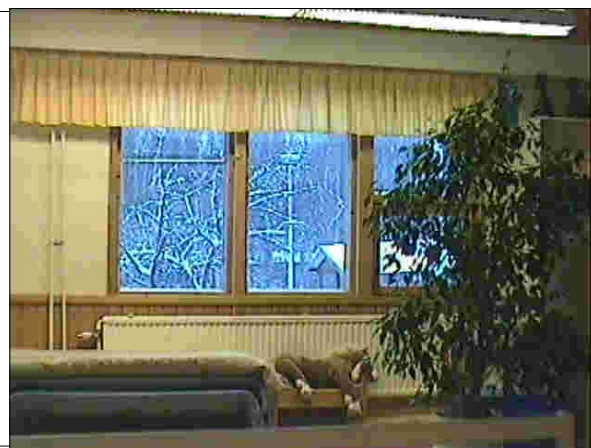
Ir_5260.jpg

Kuvauskohde: Ikkunaseinä, ovesta oikealle

Mittauspiste 1	21,2°C
Mittausalue min	14,4°C
Mittausalue max	23,1°C

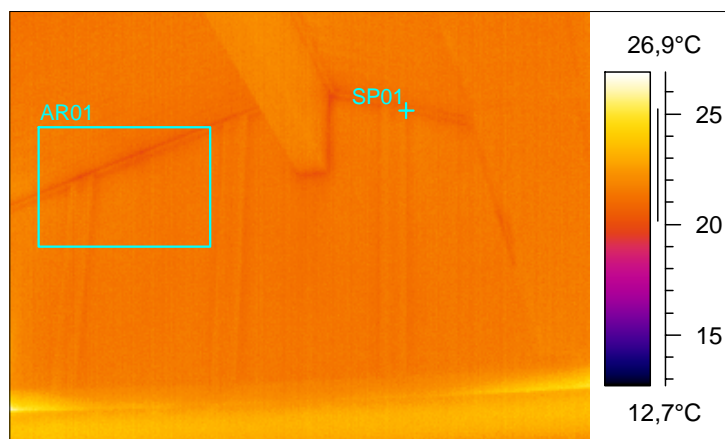
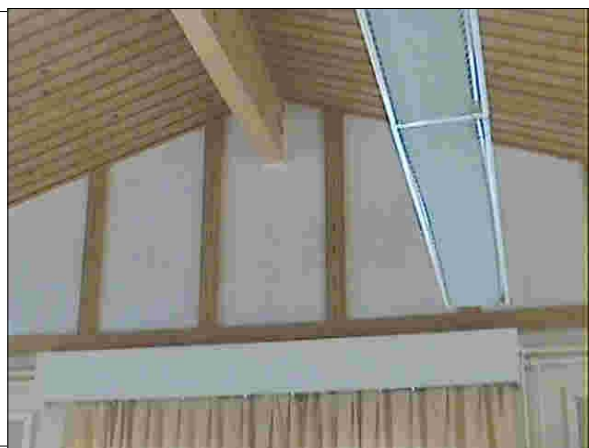
lr_5262.jpg

Kuvauskohde: Päätysseinä

Mittauspiste 1	21,0°C
Mittausalue min	19,9°C
Mittausalue max	22,1°C
