Pintakallistusselvitys

Hämevaaran päiväkoti
Vaijeritie 7
01640 VANTAA

Toimeksiantona oli selvittää pintakallistuksien suunnat rakennuksien vierustalla ja kirjata ylös muut asiaan kuuluvat havainnot. Arviointipuna käytettiin vesivaakaa ja metrimittaa.

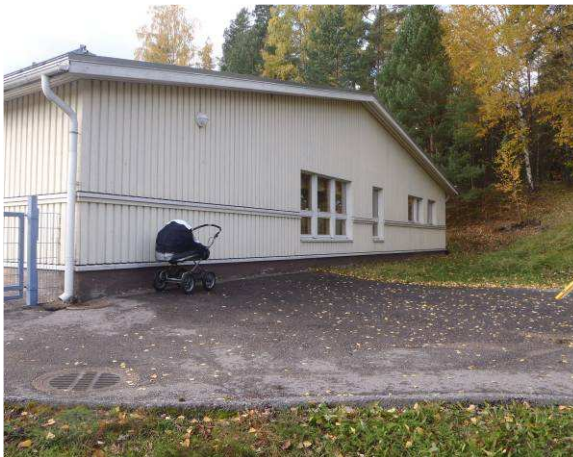
Kuvaa pohjoisen puoleiselta sivulta. Rinne kallistuu kohti rakennusta.

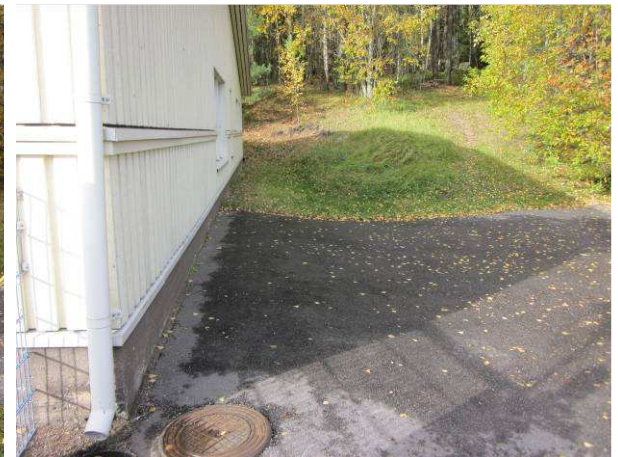
Rakennuksen vierustalla asfaltti kaataa noin 200mm 2 m matkalla. Maanpinnassa on taite, joka ohjaa veden pois rakennuksen vierustalta.

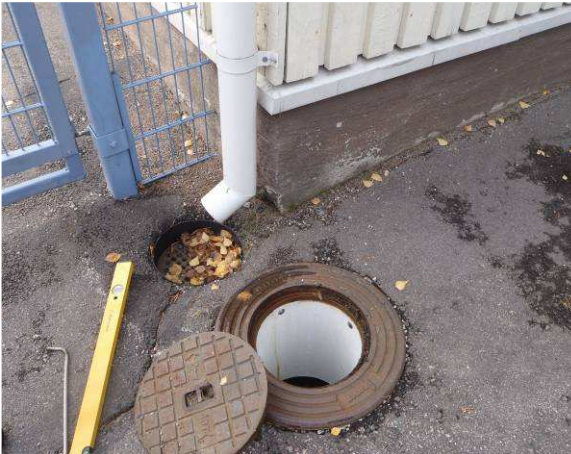
Koillisnurkalla oleva salaojakaivo.

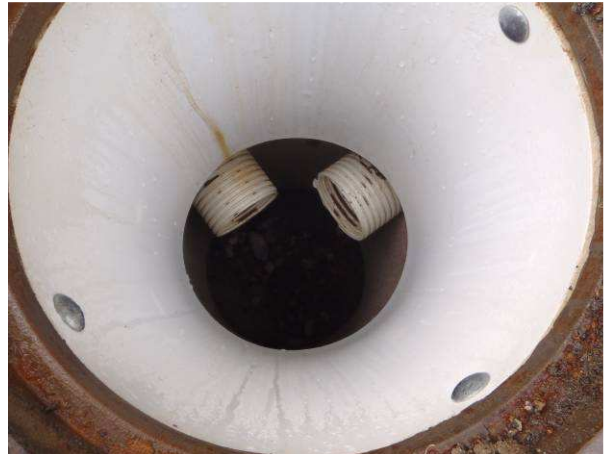
Salaojakaivossa ei havaittu vettä. Salaojat ovat oletettavasti perustusten alapinnan tasolla.

Salaojituksille tehdään salaojahuuhtelu ja -kuvaus salaojajärjestelmän toimintaedellytyksien selvittämiseksi.

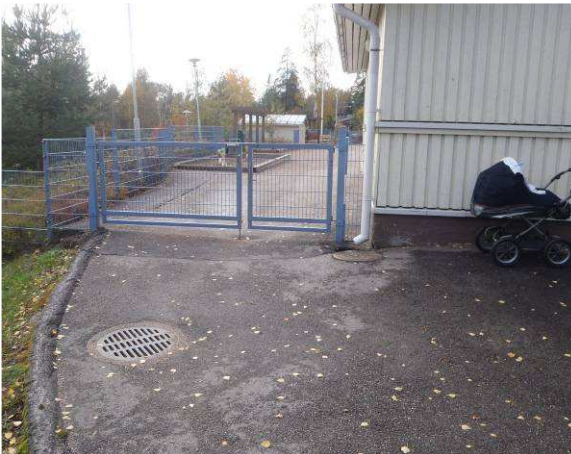
Itäisivusta, josta pintavedet ohjautuvat osin päädyn sadevesikaivoon.

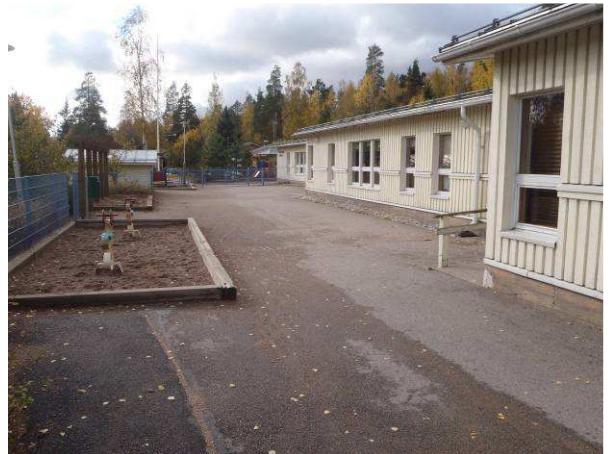
Maanpinta kallistuu pois rakennuksesta. Piha on asfaltoitu, sadevedet ohjautuvat sadevesikaivoihin.

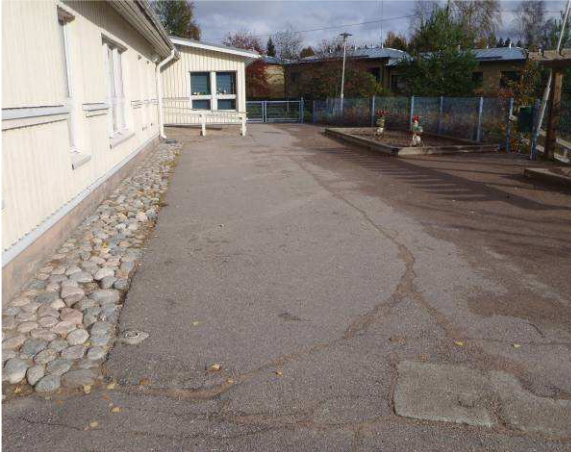
Kuvaa itäisivustalta, seinän vieressä kiveys.

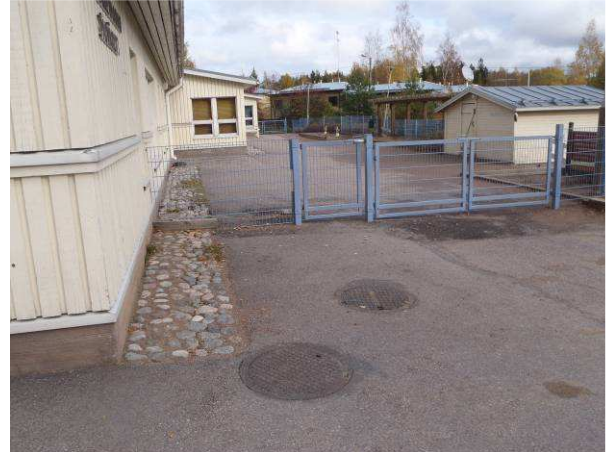
Itäisivulla kallistukset ovat riittävät, myös sokkelin korkeus maanpintaan nähden on riittävä.

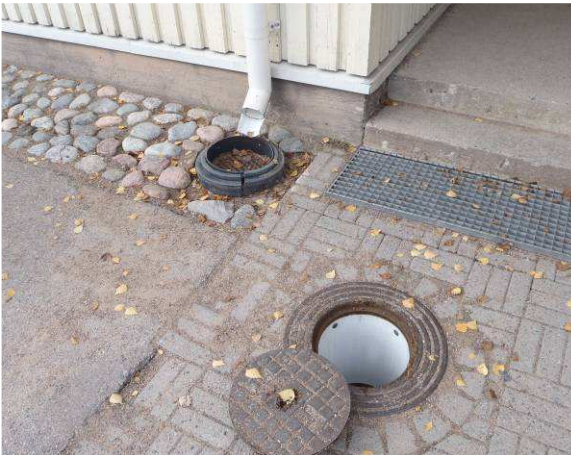
Rännikaivo ja salaojan tarkastuskaivo.

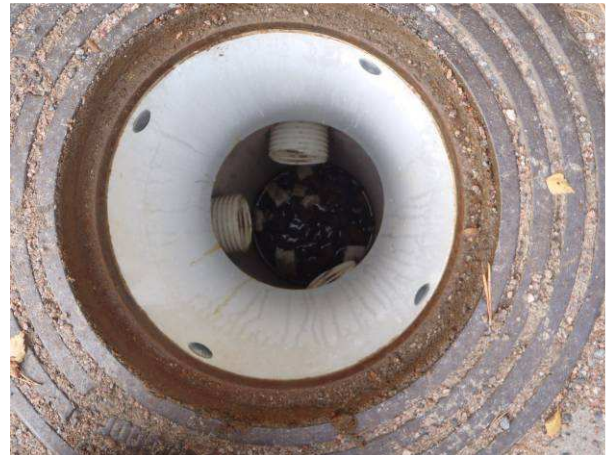
Salaojakaivo itäisivulla.

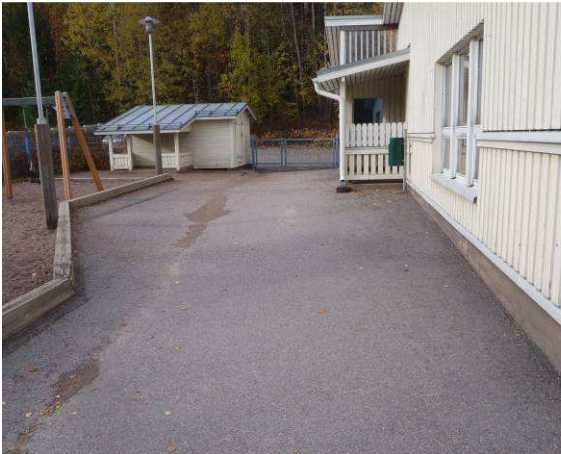
Eteläsivun kallistus on riittävä.

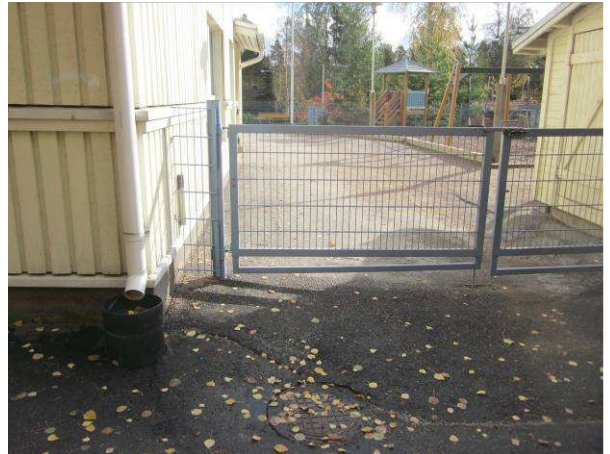
Pinnat eteläosalla rakennuksen vierustalla on asfalttia.

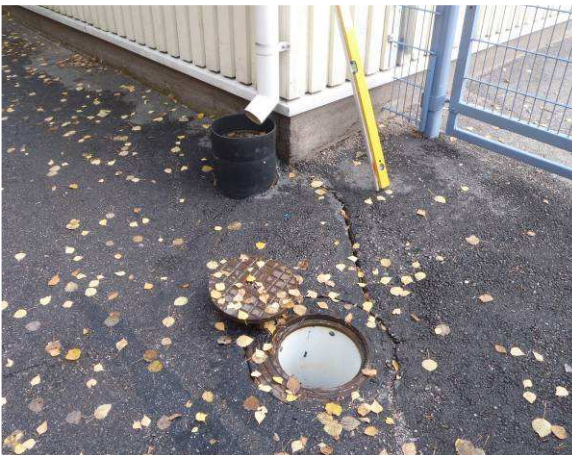
Salaojakaivo ja rännikaivo talon etelä / länsi nurkalla.

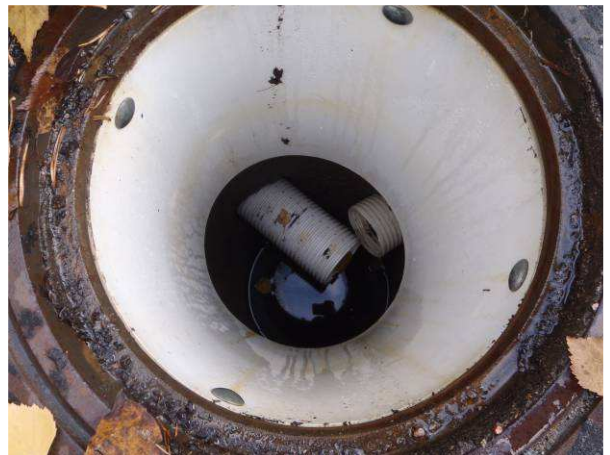
Salaojakaivo. Putket ovat lähellä perustamistasoa.

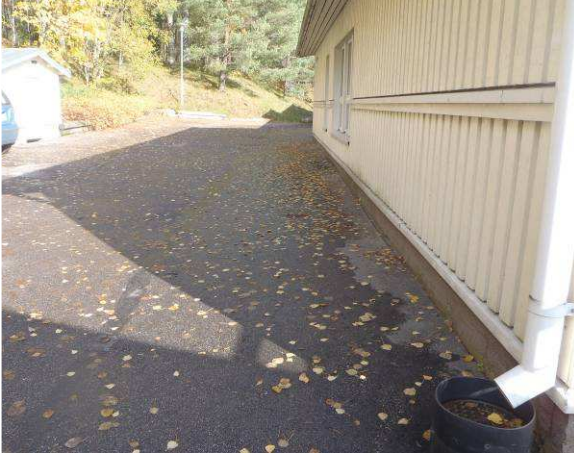
Kuvaa länsisivustalta, jossa kallistus eteläpäädyssä lähtien on riittävä.

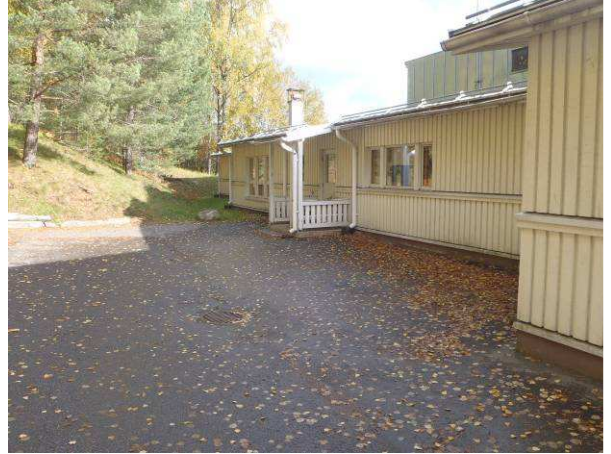
Kuvaa länsipuolelta, pintavedet ohjautuvat kallistuksen keskellä olevaan sadevesikaivoon.

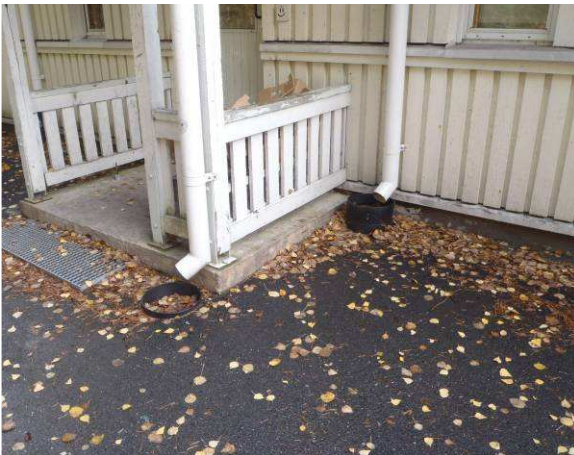
Rännikaivot syökyjen alla. Osin sokkelin korkeus maanpintaan nähden on melko matala.

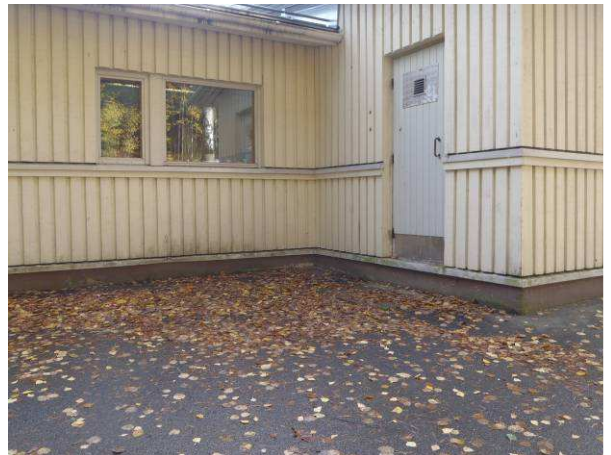
Rakennuksen vierustalla on havaittavissa kosteuden aiheuttamaa likaantumista.

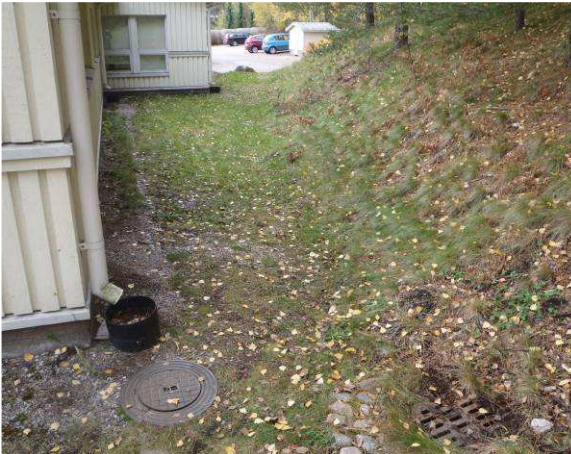
Keittiön sisäänkäynnin kohdalta aina rakennuksen pohjoisnurkalle asti vedet jäävät lähelle rakennusta, josta ne imeytyvät maaperään. Ainoa sadevesikaivo tällä alueella on aivan rakennuksen pohjoispäässä, mutta tämä on ympäröivää maanpintaa ylempänä. Länsi puolen sokkelin vedeneristyksestä ei tehty havaintoja.

Länsisivun sadevesikaivo on aivan talon päädyssä.

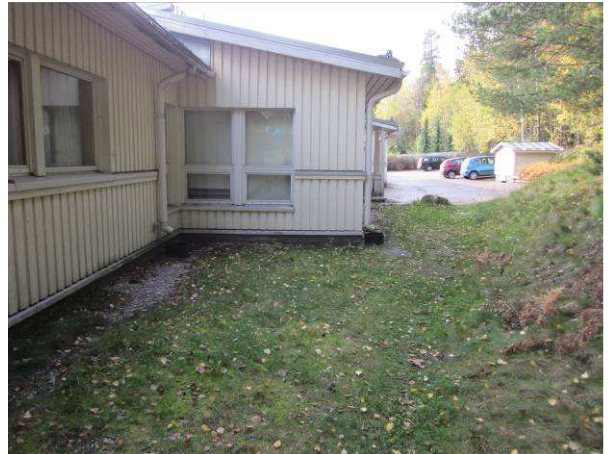
Keittiön sisäänkäynnin jälkeen pohjoispäättyyn päin hiekka ja nurmipintaisilla alueilla maanpinta on sokkeleiden vierustoilla melko tasaista noin metrin alueella seinän vierustoista. Tällä osin julkisivua rakennuksesta pois päin oleva rinne nousee voimakkaasti, josta aiheutuu valumavesien ohjautumista rakennuksen vierustalle (ks. asemakuva).

Maanpinta on noin 1 metrin matkalla seinästä vaakatasossa. Pintavesien ohjausta tulisi parantaa.

Länsisivun nurmi ja hiekkamaan alueelta maanpinnan muotoilua korjataan tasaiselta ja rakennukseen päin kallistuvalta osalta, kallistamaan pois talon vierustalta 1:10. Maanpintojen taitekohtaan rakennuksesta noin 2 m päähän tehdään vedenohjausura, johon asennetaan esim. betonikouru. Keskiosalle tehdään sadevesikaivo, johon pintavedet ohjataan.

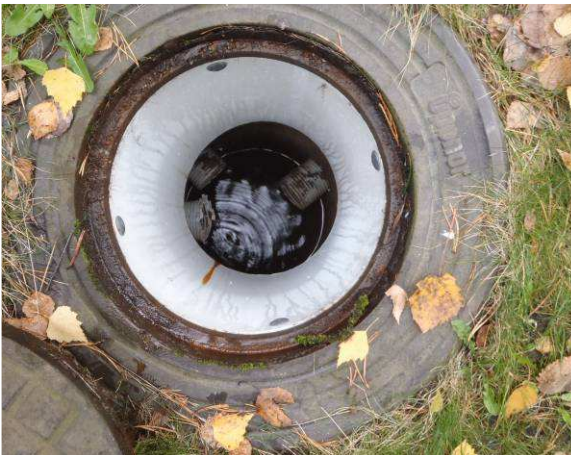
Salaojakaivon länsisivun keskiosalla.

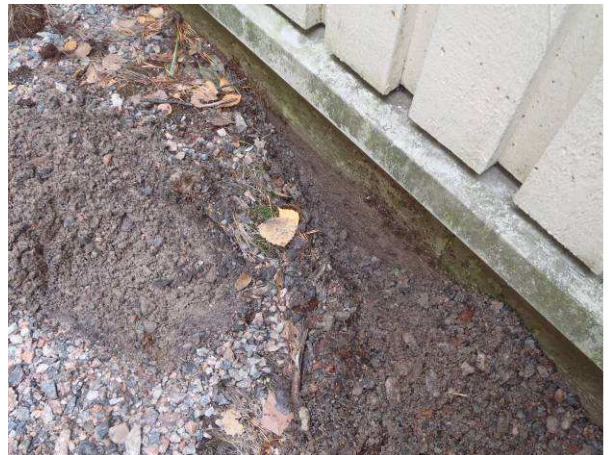
Maa-aines länsisivulla on soraa, sokkelissa ei havaittu vesieristettä.

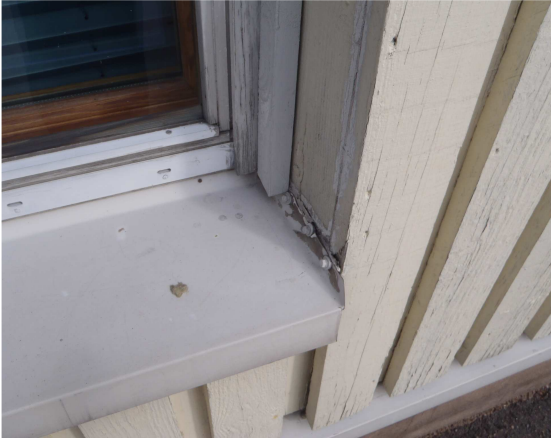
Rakennuksen ikkunoiden vesipeltien kallistukset ovat liian loivia. Ikkunoiden vesipelleissä havaittiin epätiiveyskohtia, joista sadevedet voivat päästä rakenteisiin. Suositellaan ikkunapellityksien uusimista.

Vesipeltien kallistukset ovat loivia ja niiden päätyjä on tiivistetty.

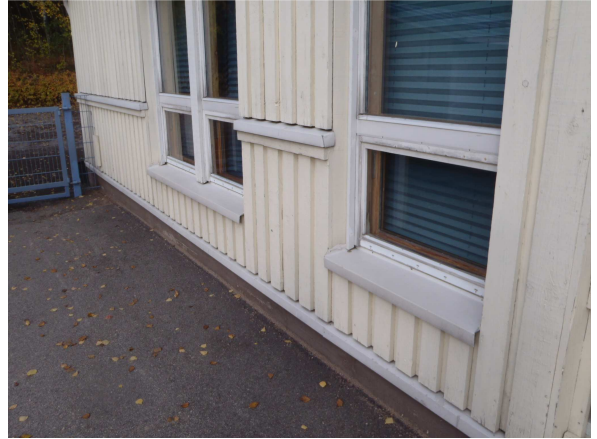
Vesipeltien kallistukset ovat loivia.

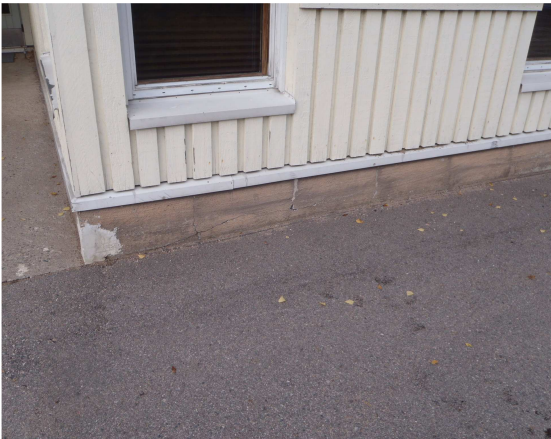
Kohteen harkkosokkelien pinnoitteet irtoilevat monin paikoin. Suositellaan sokkelien pinnoitteiden uusimista.

Ulkooverhouksien maalipinnoitteet hilseilevät yleisesti ja ulkooverhouksien huoltomaalaus olisi ajankohtaista.

Sokkelipinnoitteessa on havaittavissa halkeilua. Puu-ulkoverhouksen maalipinta on jo kulunut.

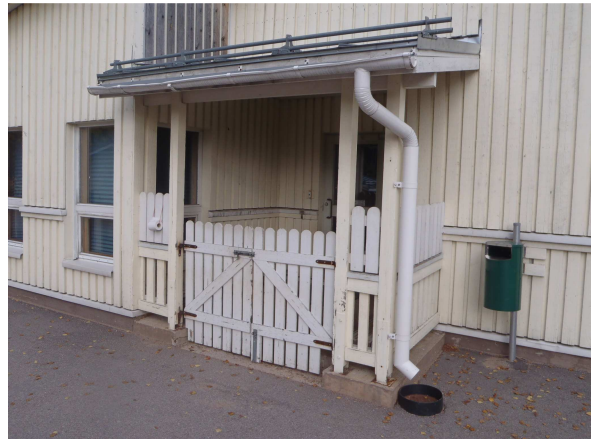
Sadevesikourut ovat paikoin taipuneet sisäänkäyntikatosten kohdissa, ne tulisi uusia.

Sisäänkäyntikatosten kohdilla sadevesikourut ovat taipuneet ja osin vesi vuotaa niistä yli.
