## RAKENNUSTEKNINEN KUNTOARVIO

Hämevaaran päiväkoti

Vaijeritie 7  
01640VANTAA

**ASB-YHTIÖT**  
**ASB-Consult Oy Ab, Helsinki**

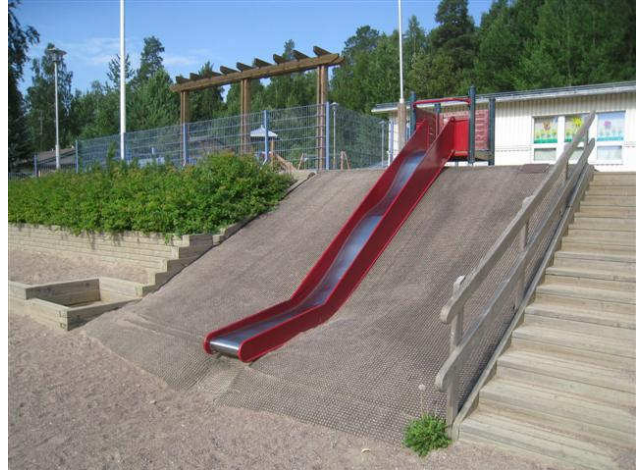
Henkilökunta pitää pihavalaistusta riittämättömänä. Yläpihalta leikkialueelle johtavat kestopuiset portaat ovat kuluneet. Liukumäen alla maanpinta on vajennut kuopalle ja keinujen alla oleva turvahiekka on osin siirtynyt keinujen alta. Näin on putoamisriski pienimmillä lapsilla. Henkilökunta pitää liukumäen turvaverkkoja epäkäytännöllisinä ja verkot on osin rikki.

**Kuva 2** Liukumäen alaosalla on maa painunut, verkkoja pidetään epäkäyttännöllisinä.

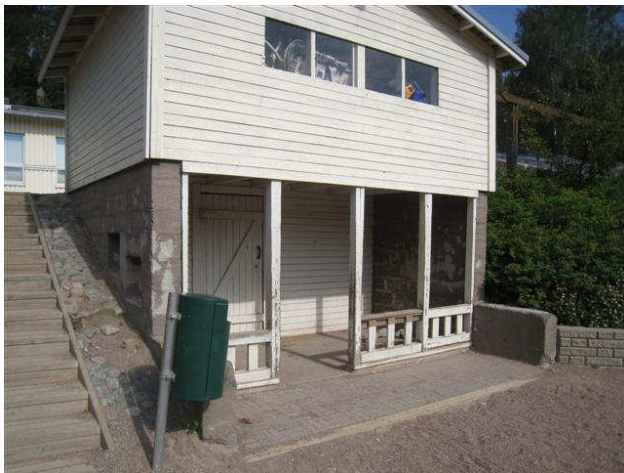
Leikkialueen 2-kerroksisen välinevaraston vierellä oleva kenttäkiveys on rikkoutunut. Varastorakennus on julkisivuiltaan hyvin kulunut ja puuverhous on paikoin maassa kiinni, samoin sen sokkelit, joissa on rappausta irti, lisäksi kaidelauta on irti. Varaston lautalattia/ välipohja antaa periksi, mitä henkilökunta pitää turvallisuusriskinä. Yläpihan varastorakennus ja jätevarasto ovat julkisivuiltaan kuluneet ja puuverhous on paikoin lähellä maanpintaa, lisäksi puuverhousta vasten on istutuksia. Ulkorakennusten vesikatot ja runko ovat hyväkuntoiset ja kevytsoraharkkoperustukset kunnossa.

**Kuva 3** Ulkopinnoiltaan huonokuntoinen 2-kerroksinen leikkivälivarasto.

Ulkorakennukset ja sisäänkäyntien kaiteet peruskorjataan lähivuosina muiden julkisivukunnostusten yhteydessä. Ulkovarastojen rakenteiden osalta tarkistetaan mahdolliset kosteus- ja mikrobivauriot. Sokkelit korotetaan esim. lujalevyllä/ vanerilevyllä ja suojapellillä tai sitten korotetaan harkkosokkelia/ perustusta.

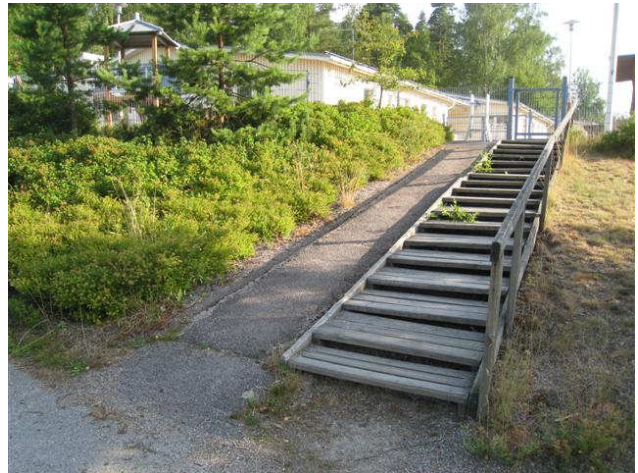
**Kuva 4** Huonokuntoinen ulkoporras Vaijeritieltä

Yläpihan asfalttialueella törröttävä jalusta tasataan pikaisesti, samoin korjataan kenttäkiveysten vauriot. Asfalttien kallistuksia tarkistetaan loivemmiksi leikkipihalla. Lisäksi Vaijeritieltä nousevat ulkoportaat uusitaan kokonaan ja korjataan liukumäen ja keinujen alta painumat. Leikkialueella olevan varaston turvallisuuspuutteet korjataan heti, samoin välipohjapalkiston kantavuus tarkistetaan.

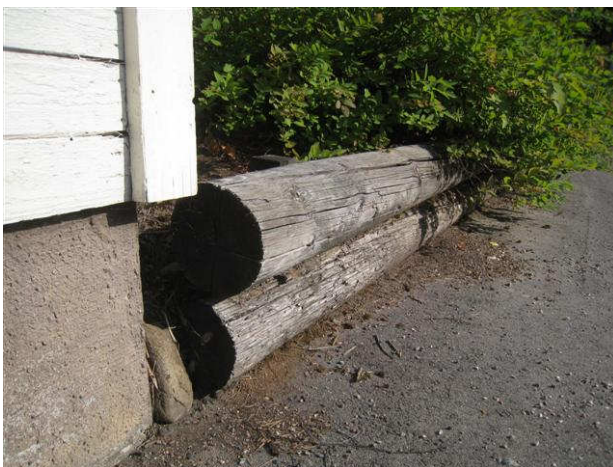
**Kuva 5** Yläpihan huoltopihan tukimuurin pylväävät ovat kallellaan ja kuluneita.

Ylävaraston puuseinien viereltä siirretään istutuksia. Yläpihalla huoltopihalla uusitaan tukimuurien pylväät ja loivennetaan luiskia ja tuetaan ne eroosiolta.

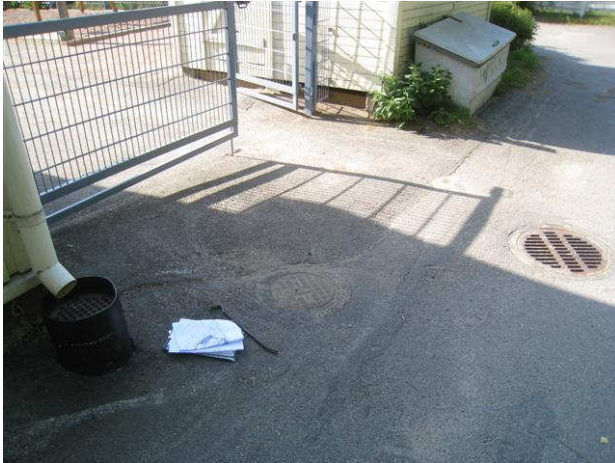
**Kuva 7** Lounaiskulman tarkastettu rännikaivo, kesk. salaojakaivo ja sadevesikaivo.

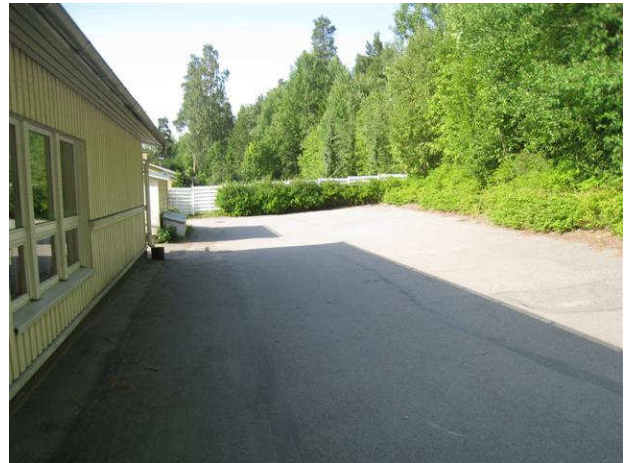
**Kuva 8** Yläpihalla huoltopiha viettää kohti rakennusta, mutta on vastakallistukset.

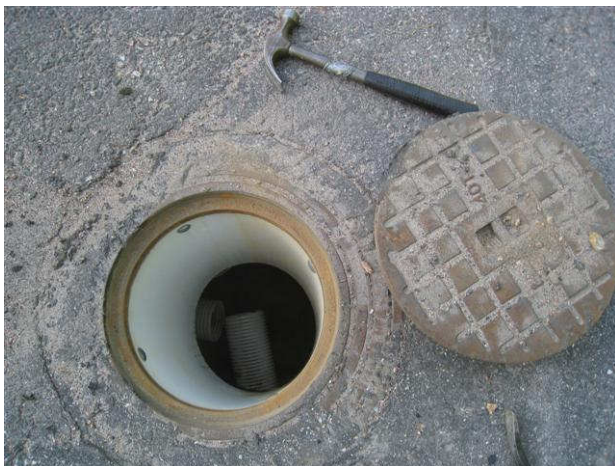
Kaivoja tarkastettiin 2 kpl lounaiskulmalla ja luoteissivulla. Kaivoissa salaojien juoksupinta on n. 90 cm maanpinnasta. Lounaiskulman kaivossa ei ollut vettä, luoteissivun kaivon vesipinta oli n. 25 cm juoksupinnasta, vesipinnasta sokkeliin matkaa oli arviolta n. 140 cm. Tarkastusta edeltävä sääjakso oli ollut melko sateeton useita viikkoja. Rännikaivot vaikuttivat normaalin tiiviiltä ja niissä on valurautarität. Paikoin syöksytörvien päistä pääsee kovalla sateella vesi ohi, koska törvien päät ovat osin ylhäällä.

**Kuva 9** Tarkastettu salaojakaivo lounaiskulmalla.

Salaojat vaikuttivat toimintakuntoisilta, mutta niiden osalta tehdään huuhtelemalla toimintakoe, joka toistetaan huoltotoimina 5–10 vuoden välein. viat. Lisäksi ylipitkät putket lyhennetään ja tiivistetään laastilla liittymät tarkastuskaivoon.

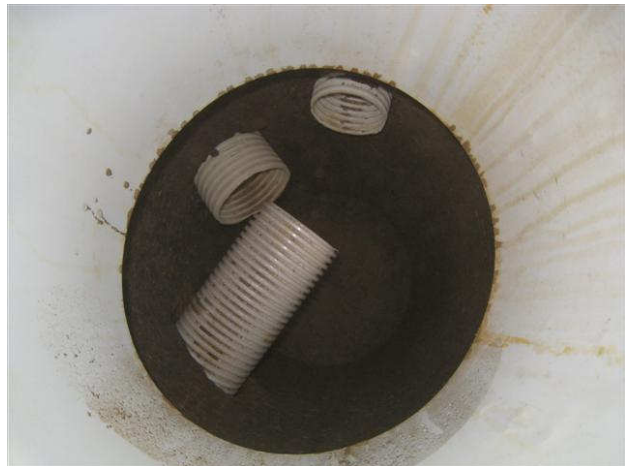
**Kuva 10** Salaojakaivon yläosa on muovia ja alaosaa betoniputkea, peltosalaojaputket.

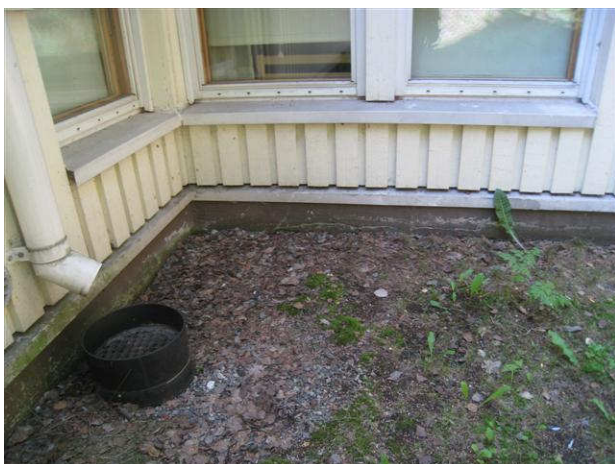
**Kuva 11** Yhteishalli 16 sisäkulman rännikaivo voi vuotaa yli, maanpinnat ovat melko ylhäällä.

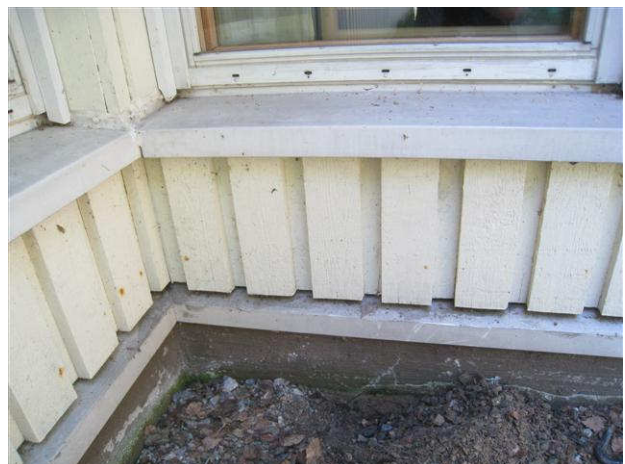
Sokkeleissa on paikallisesti vaaka- ja pystyhalkeamia ja paikoin pilkistää esiin rakenne-teräs. Vauriot esiintyvät sokkelihalkaisun kohdalla. Lisäksi on pintarappausta lohjennut pois mm. lounaiskulmalla. Painumiseen tai perustusten liikkumiseen viittaavia vaurioita ei havaittu. Luoteissivulla rakennuksen vierellä olevan sepelikaistan kohdalta tutkittiin matalan koekuopan kohdalla perusmuurin kosteussuojan olemassaoloa, mutta sitä ei havaittu, vaan slammaus jatkuu maanpinnan alle. Muuallakaan maanrajassa ei havaittu kosteussuojaa kuten sokkelilevyä tai pikisivelyä.

**Kuva 12** Perusmuurissa ei havaittu kosteussuojaa koekaiivukohdassa.

Luoteissivun nurmialueella on kuitenkin kastumisriski korkealla olevan maanpinnan takia. Tämän takia luoteissivun ja koillispuoleisen nurmialueen kohdalla leikataan maanpintoja ja tehdään perusmuurin kosteussuojaus. Samalla leikataan rakennuksen lähellä olevia leikkauspenkereitä ja parannetaan pintakallistukset. Työt sovitetaan em. pihatöiden yhteyteen. Syöksytörvien päiden osalta tarkistetaan, että sadevedet menevät rännikaivoihin.

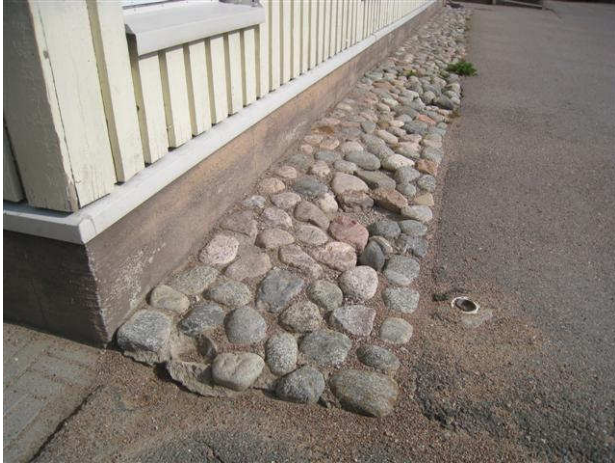
**Kuva 13** Kaakkoissivulla on sokkeli vierellä kenttäkiveys, sokkeli on kulunut.

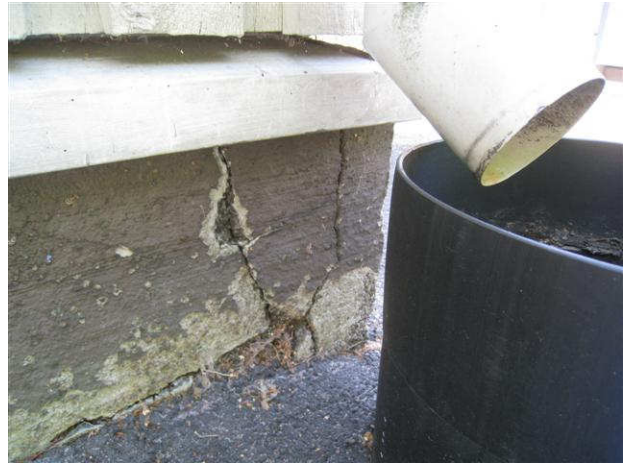
**Kuva 14** Sokkelin halkeilua.

Perustusten yleiskunto vaikutti hyvältä, mutta sokkeleissa on halkeamia ja laastin lohkeilua, jotka korjataan. Esiin jääneet/ tulleet raudotteet suojataan ruostumiselta. Perusmuurien ulkopinnoissa ei todennäköisesti ole kosteussuojaa, mikä voi pinta- ja vajovesien takia aiheuttaa sokkelien ja alapohjan kastumista. Rakennuksen ympärillä on pääosin asfalttia ja hyvät osin korjatut pintakallistukset, joten kastumisriski on näiltä osin pieni, kun sokkelitkin ovat riittävän korkeat.

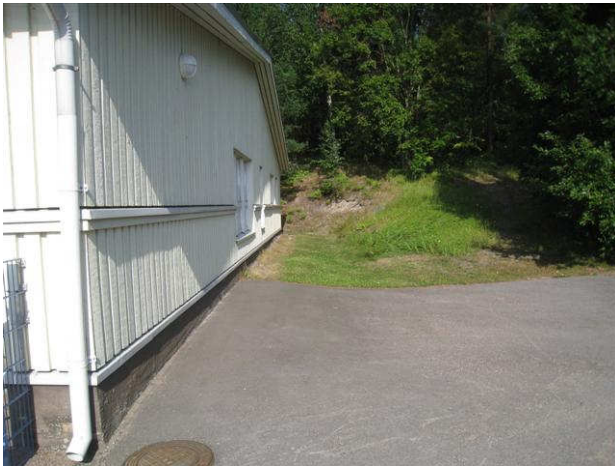
**Kuva 15** Koillispääty, maasto viettää kohti rakennusta luoteiskulmalla.

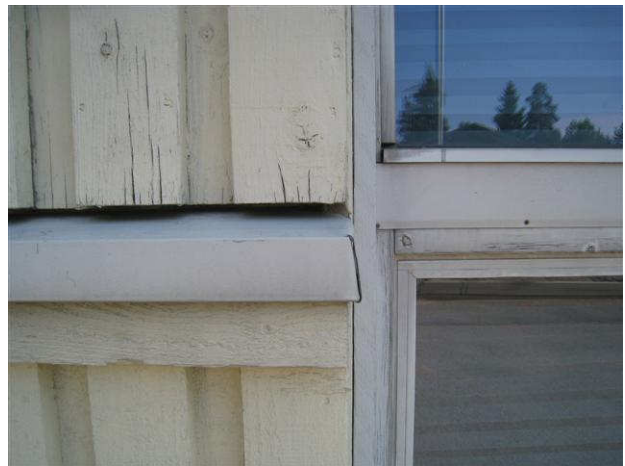
Puupintojen ulkomaalaus on kulunut ja lomalautojen alapäissä on yleisesti halkeamia. Osa naulauksista on ruostunut, sillä ruoste on tullut maalin läpi. Lautojen alapäissä ei ole viistettä ja päitä ei ole maalattu. Näin viistosateella sadevesi imeytyy puuhun lautojen alapäistä ja aiheuttaa turmeltumista, paikoin lautoja on halki. Lisäksi on kolhuja ja nirhautumia mm. lumenpoiston takia. Laudoituksissa on ilkivallan takia graffititeksti-jäämiä, lisäksi on ilkivallan takia savujälkiä katosten alueella. Lounaispäädyssä on katoksen yläpuolella maalamatonta lomalaudoitusta. Räystäiden otsalautojen maali on kulunut, osin puu on kieroutunut tai halkeillut, osa vesirasituksesta johtuu räystäästä, jossa vesi pääsee vesikatteen ja räystäskourun välistä, ks. Vesikatto.

**Kuva 16** Ulkoverous on kärsinyt säärasitusta ja halkeillut kosteudenvaihtelussa.

Jakson alkupuolella julkisivut kunnostetaan, samalla kunnostetaan ulkorakennukset. Julkisivujen vaakalohkossa olevat laudoitukset uusitaan kokonaan, mikäli laudoitusta pystytään taloudellisesti kunnostamaan. Uusien lautojen alapäät viistetään ja alapäät maalataan erityisen hyvin. Muut laudoitukset kunnostetaan ja huoltomaalataan, samoin katokset ja niiden kaiteet ja pilarit yms. kunnostetaan ja huoltomaalataan.

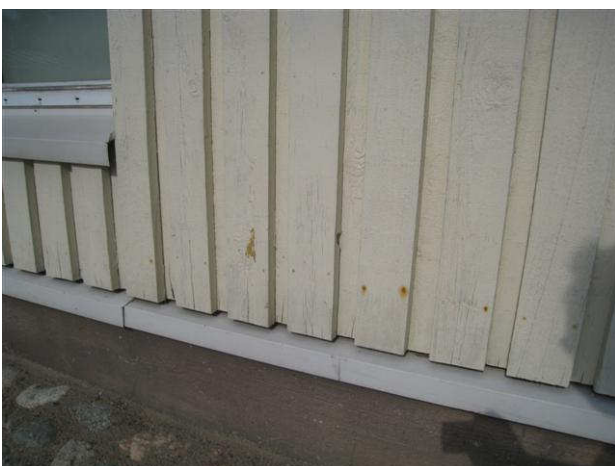
**Kuva 17** Kaakkoissivulla alaosalla halkeilleita lautoja ja ruosteisia naulauksia.

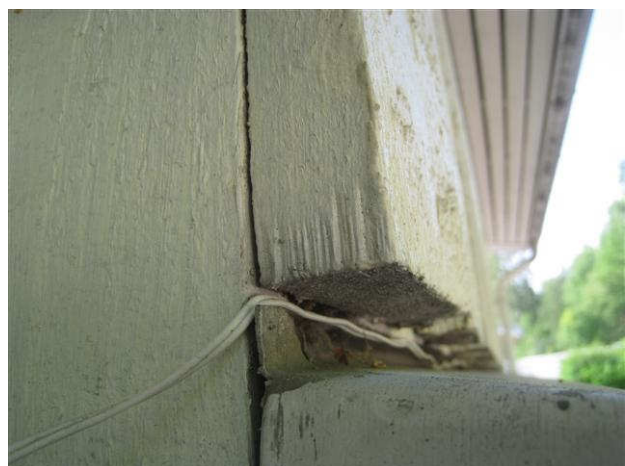
**Kuva 18** Ulkoverhouslautojen alapäissä ei ole viistettä ja päitä ei ole maalattu.

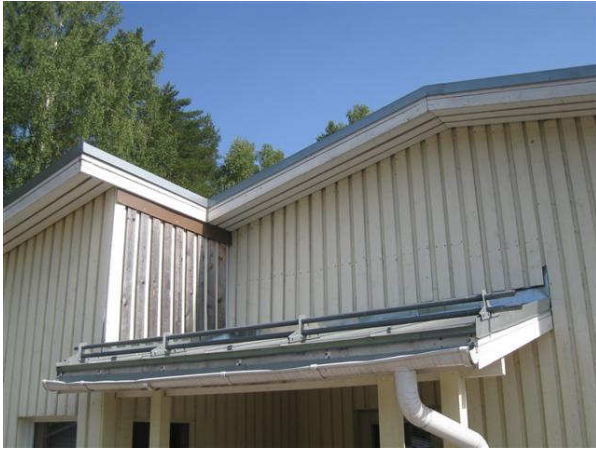
**Kuva 19** Lounaispäädyn katos, jonka yläpuolella on laudoitusta uusittu, mutta ei ole maalattu. Räystäs on lyhyt.

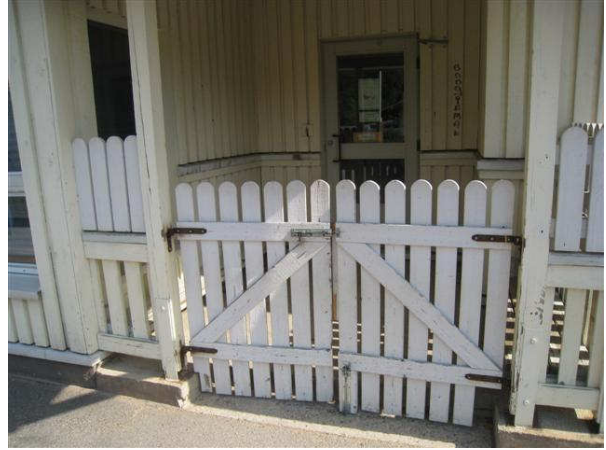
**Kuva 20** Lounaispäädyn portti ja korotetut kaiteet muodostavat näkösuojan.

Lounaispäädyn sisäänkäynnin katoksen portit tulisi poistaa heti, koska ne antavat näkösuojan ilkvallan tekijöille. Portaan tilalle voi tehdä luiskan. Leikkialueen puuportaat uusitaan lähivuosina, ts. n. 10 vuoden välein. Istutuksia varaudutaan kunnostamaan lähivuosina. Peruskorjauksen yhteydessä huomioidaan ulkovalaistuksen parannus, sekä mahdollisen ilkvallan ehkäisy mm. lisävalaistus, kameravalvonta.

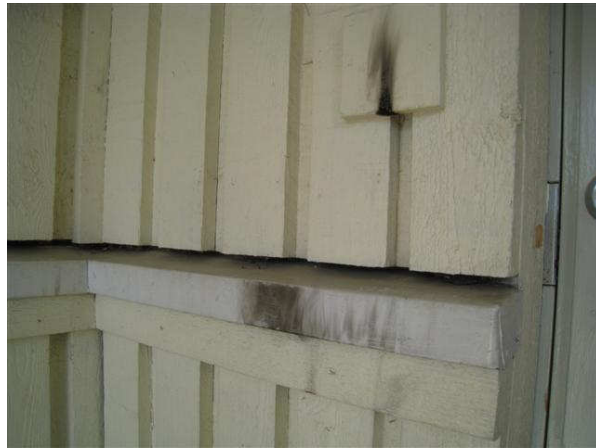
**Kuva 21** Lounaispäädyn katoksen savujälkiä ilkeivallan jäljiltä

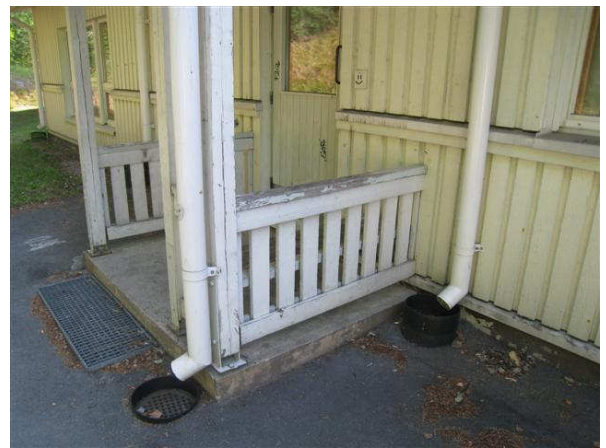
**Kuva 22** Keittiön sisäänkäynnin katos on huonokuntoinen.

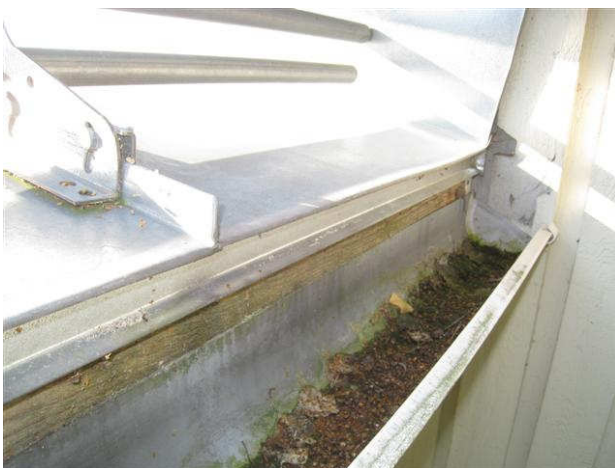
**Kuva 23** Räystäiden otsalaudat kastuvat ja vesi valuu osin rännin ja otsalaudan välistä. Ränneissä puhdistustarvetta.

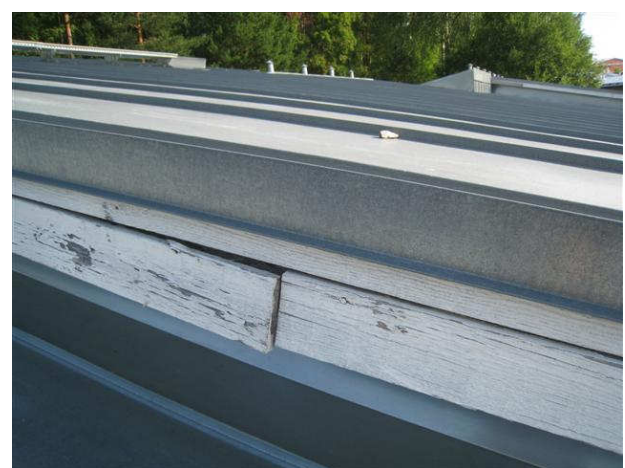
**Kuva 24** Vesikatolla on huonokuntoisia räystäslauoituksia.

Vesikatolla uusitaan julkisivujen huonokuntoisia lautaverhouksia ja räystäiden otsalauoituksia, sekä parannetaan samalla yksityiskohtia, kuten räystääsratkaisua. Sokkelit maalataan rappauspintojen kunnostuksen jälkeen.

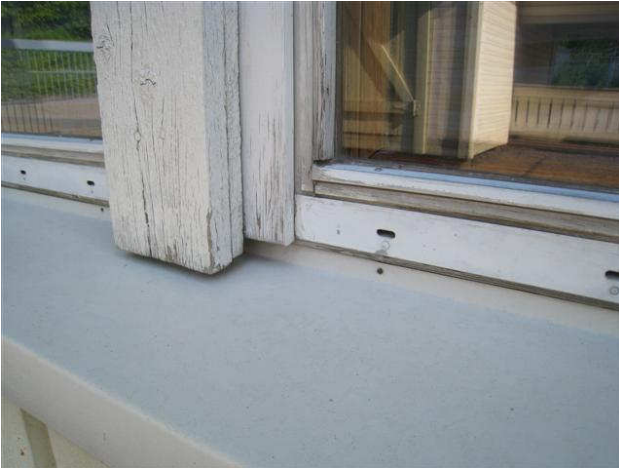
Ikkunoiden vesipellit ovat rakennusajan tavan mukaan loivat. Peltien liittymät ikkunoihin ovat osin epätiivit. Vesipeltien maali/ pinnoite hilseilee paikoin. Sokkelien maalipinnat ovat kuluneet ja maali haalistunut.

**Kuva 25** Ikkunoiden alaosien maalipinnat ja pielilaudat ovat kuluneet.

Ikkunoiden vesipellitykset ja pielilaudat uusitaan. Vesipellit asennetaan selvästi viistompaan ja varmistetaan niiden alta tuuletus. Rakennuksen kulmilla tehdään suojaus tai törmäyseste lumityökoneille tv.

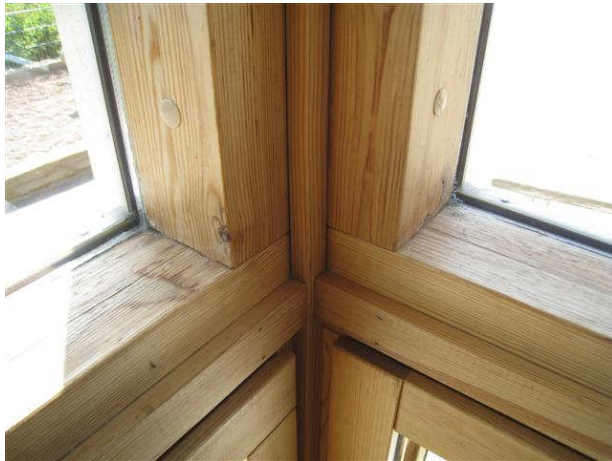
**Kuva 27** Vesijälkiä välikarmeissa, lasitusten liittymät vuotavat.

Ikkunat ja ulko-ovet kunnostetaan tai uusitaan julkisivujen kunnostuksen yhteydessä. Energian säästösyistä umpiolasielementit tulisi vaihtaa 3-lasisiksi, huomioitava lasilaatu mm. aurinkolämpöä estävä. Tuuletusikkunoiden heloitukset tarkistetaan ja voidellaan lukot. Avautumisen osalta tarkistetaan säätöjä, jotteivät ikkunat aukea liikaa. Matalalla olevien ikkunoiden lasien kestävyys varmistetaan tai lisätään suojakaide. Ilmanvaihto säädetään tai parannetaan pikaisesti siten, ettei ikkunoita tarvitse avata tuulettu varten tai kuumuuden takia.

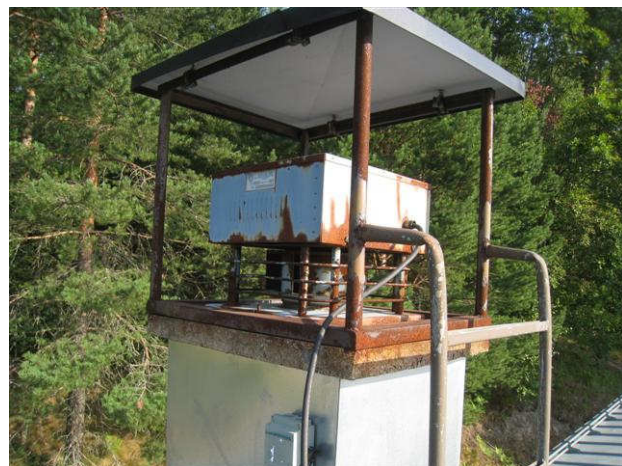
**Kuva 30** Yhteishallin piipun päässä ruosteinen puhallin ja suojakatos.

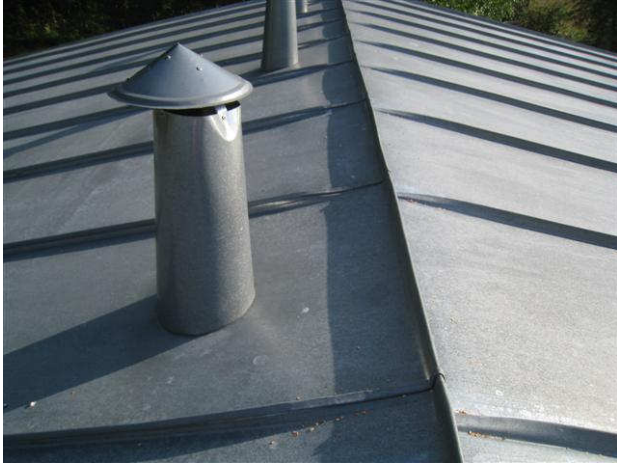
**Kuva 31** Yläpohjan tuuletusvälin tuuletusratkaisu, suojahattu on hieman vinossa.

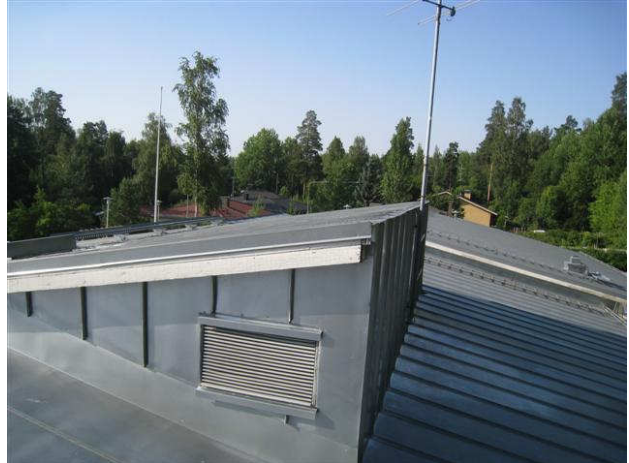
Rakennesuunnitelmissa yläpohjan tuuletusväli on yleensä arviolta 100 mm. IV-konehuoneen kohdalla on matalampi väli, alle 50 mm, mutta se on merkitty tuulettuvan pulpettikaton yläräystäältä. Näin ei kuitenkaan ole tehty, vaan mitään tuuletusratkaisua ei ole tehty. Näin on kondenssiriski ja sitä kautta kosteusvaurioriski. Yläpohjan ilman-/ höyrynsulkua ja läpivientejä ei päästy tarkastamaan. Esitetty tiivistyslevy on saumoistaan huono, sillä tiivistysteippaukset eivät yleensä kestä tiiviinä.

**Kuva 32** IV-konehuoneen yläpohjan tuuletusvälistä ei ole tuuletusreittä.

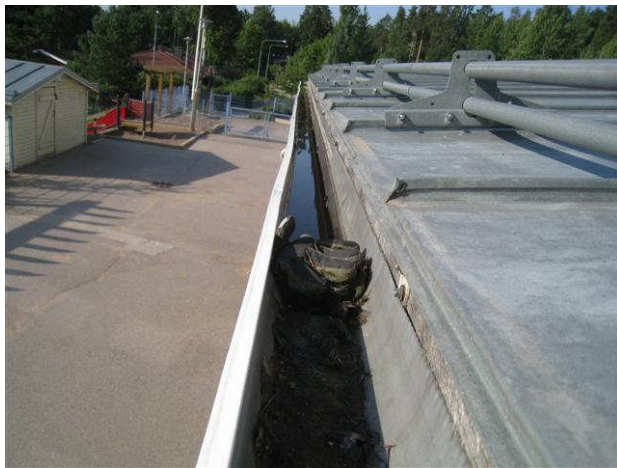
**Kuva 33** Kaakkoissivun ränni roikkui ja oli kasvijätettä sekä padottunutta vettä.

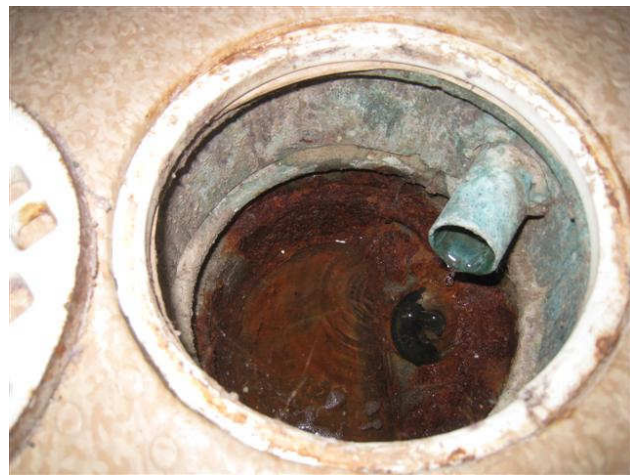
**Kuva 40** Suihkutilan lattiakaivo on ruostunut.

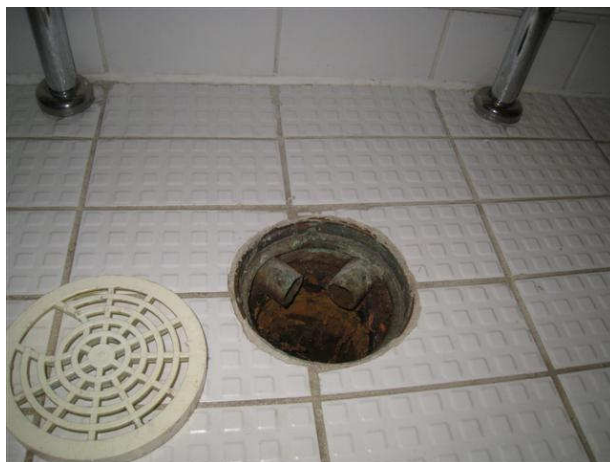
**Kuva 41** Laatoitetun wc-pesutilan ruosteinen lattiakaivo.

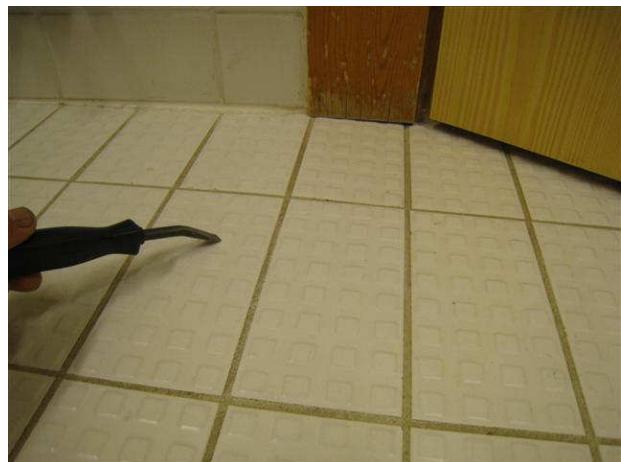
Lasten wc- ja pesutiloissa on lattioissa nasturapintainen laatoitus, samoin seinissä. Katoissa on puupalkiston yläpuolella akustiikkalevyä ja wc-tiloissa kipsilevyä alakatossa. Lattialaatoituksessa on yleisesti kopoa, kynnykset ovat matalia. Laminaattipintaisten väliovien lakatut pielilaudat ulottuvat lattiaan ja niissä on kosteusjälkiä. Lattiakaivot ovat ruosteessa ja niissä on kuparinen korokerengas, joka ulottuu laatoituksen yläpintaan. Lattian vedeneristysratkaisusta ei saatu käsitystä. Kosteutta tai kosteusvaurioita ei havaittu. Kalusteet ovat kuluneet normaalisti.

**Kuva 42** Lattialaatoituksissa on kopoa.

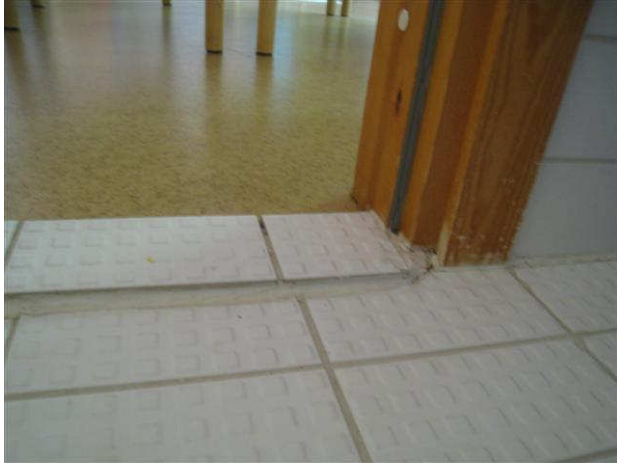
**Kuva 43** Märkätilan kynnyksen on liian matala.

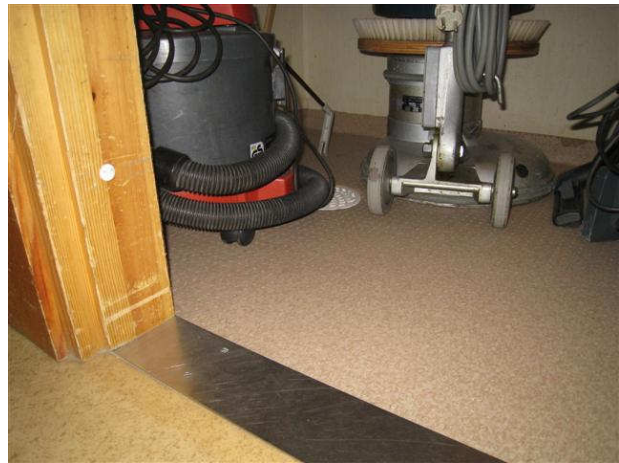
**Kuva 44** Siivoustilan kynnyksenä on vain rst-lista. Ovissa kulumaa.

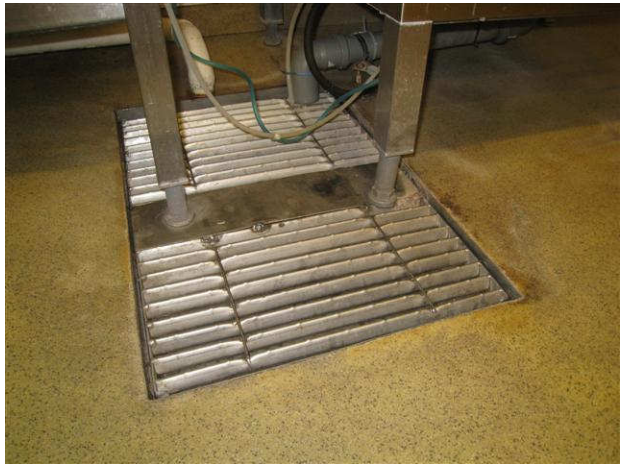
**Kuva 46** Keittiön lattiakaivo ja kulunutta lattiapintaa.

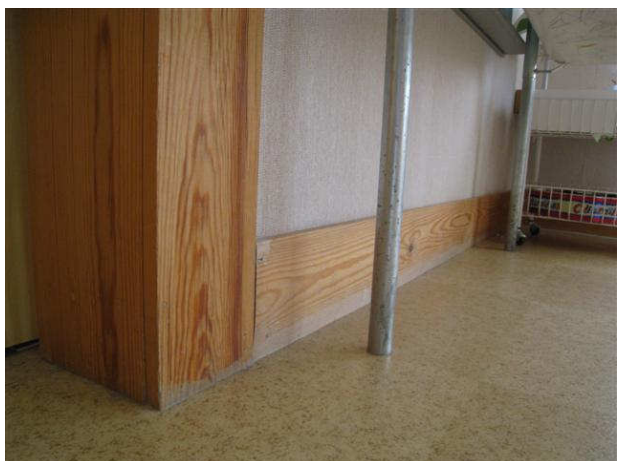
**Kuva 48** Kuluneita listoja.

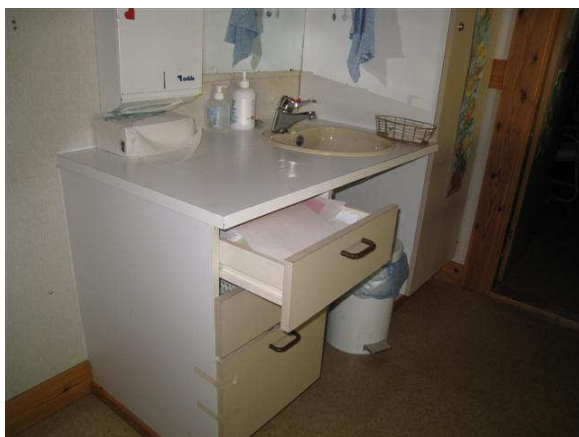
**Kuva 53** Ryhmähuoneen, tila 5, alkuperäisiä kalusteita, jotka ovat kuluneet.
