Rakennetutkimus
Alapohja, ulkoseinärakenteet

Håkansbölen pyykkitupa
Ratsumestarintie 5
01200 VANTAA

I. YLEISTÄ

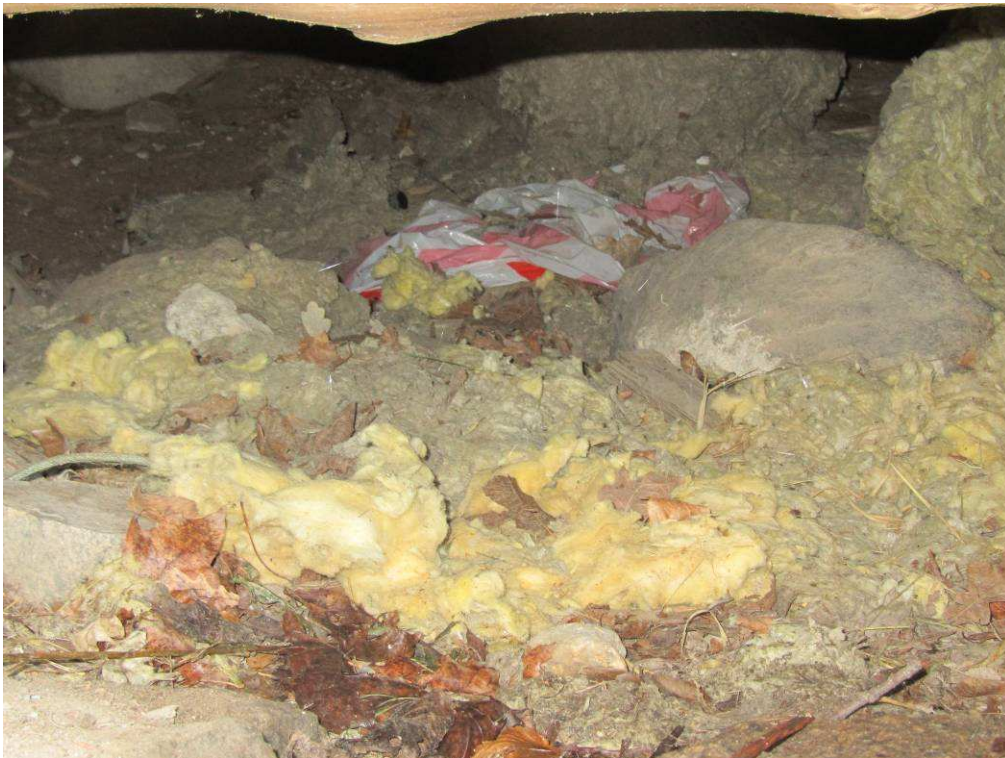
Alapohjatilassa on runsaasti mineraalivillaa ja muuta rakennusjätettä. Alapohjatilassa on ummehtunut ja maakellarimainen haju. Alapohjatilan perusmaa on humusmaata ja se oli tutkimuskäynnin hetkellä osin kosteaa.

Kuva 1. Ryömintätilassa on runsaasti villaa ja muuta rakennusjätettä

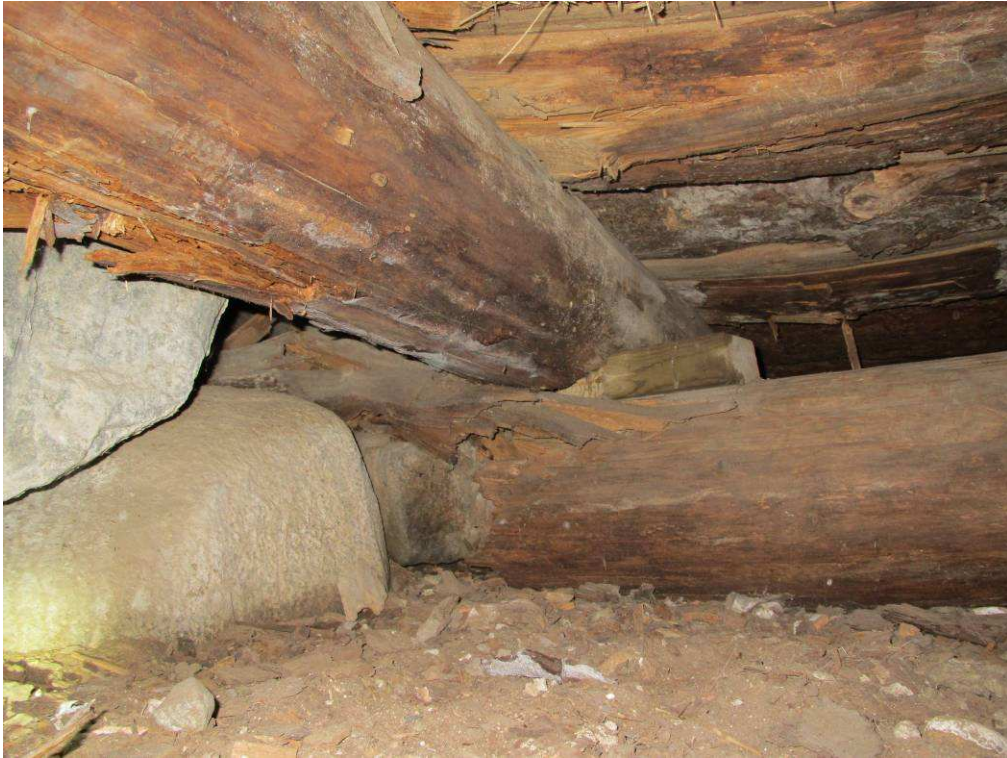
Alapohjatila on niin matala, että sitä päästiin tarkastelemaan vain joen/puron puoleisesta päädyssä. Pahimmat vauriot ovat sisäänkäynnin puoleisessa päädyssä, jossa rakenteet ovat jo maata vasten. Näillä osin alapohjakannattajia on jo katkennut lahovaurioiden seurauksena.

Kuva 2. Alapohjan primäärikannattaja on katkennut sisäänkäynnin päädyssä, rakenteissa on laajasti lahovaurioita

Tutkimuksessa tehtyjen havaintojen mukaan alapohjarakenteiden vauriot ovat niin laajoja, että niiden korjaaminen ei ole taloudellisesti kannattavaa. Korjaustoimenpiteenä suositellaan alapohjarakenteen uusimista kauttaaltaan.

Suosittelaa, että uudeksi alapohjarakenteeksi valitaan tuulettuva alapohja. Rakennuksessa on ollut alun perinkin tuulettuva alapohja ja se soveltuu hyvin rakentamisajankohdan hirsirakennuksiin.

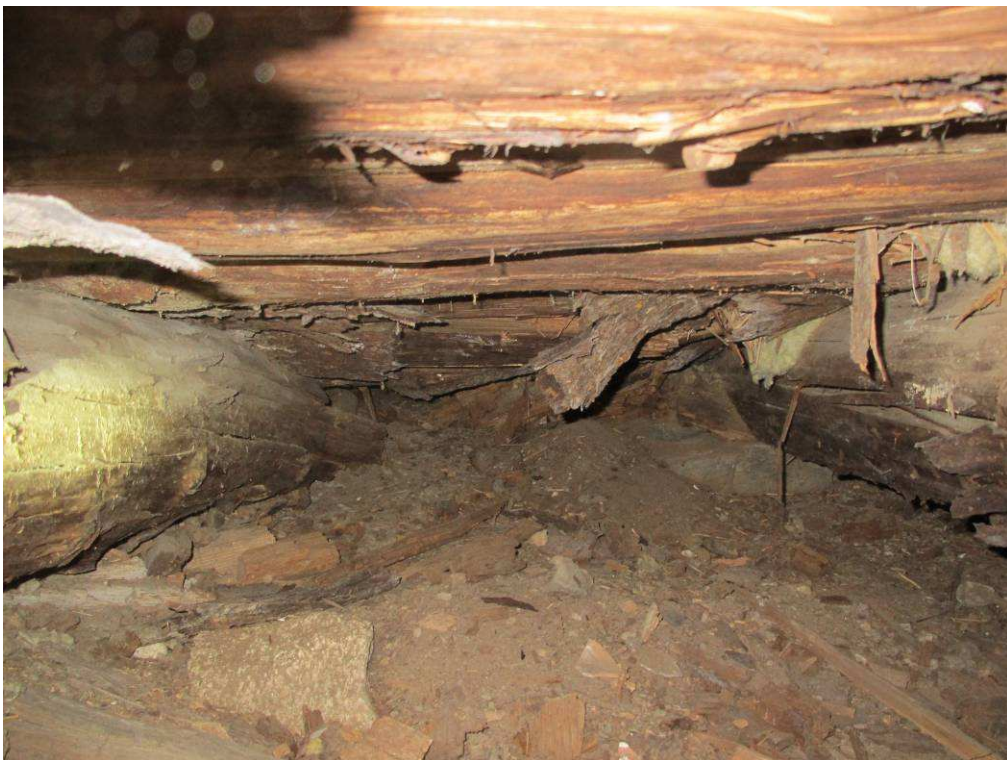
Kuva 3. Pääsisäänkäynnin pääty on maata vasten ja rakenteet ovat lahoja

Tuulettuva alapohja on sisäänkäynnin puolella maata vasten, joka on aiheuttanut rakenteen vaurioitumisen. Sisäänkäynnin puolella maanpinnat kallistavat rakennuksen suuntaan mikä lisää kosteusrasitusta. Muutoinkin alapohjan tuuletus on riittämätön. Alapohjan perusmaa on humusmaata ja se oli kohdekäynnin hetkellä osin kosteaa.

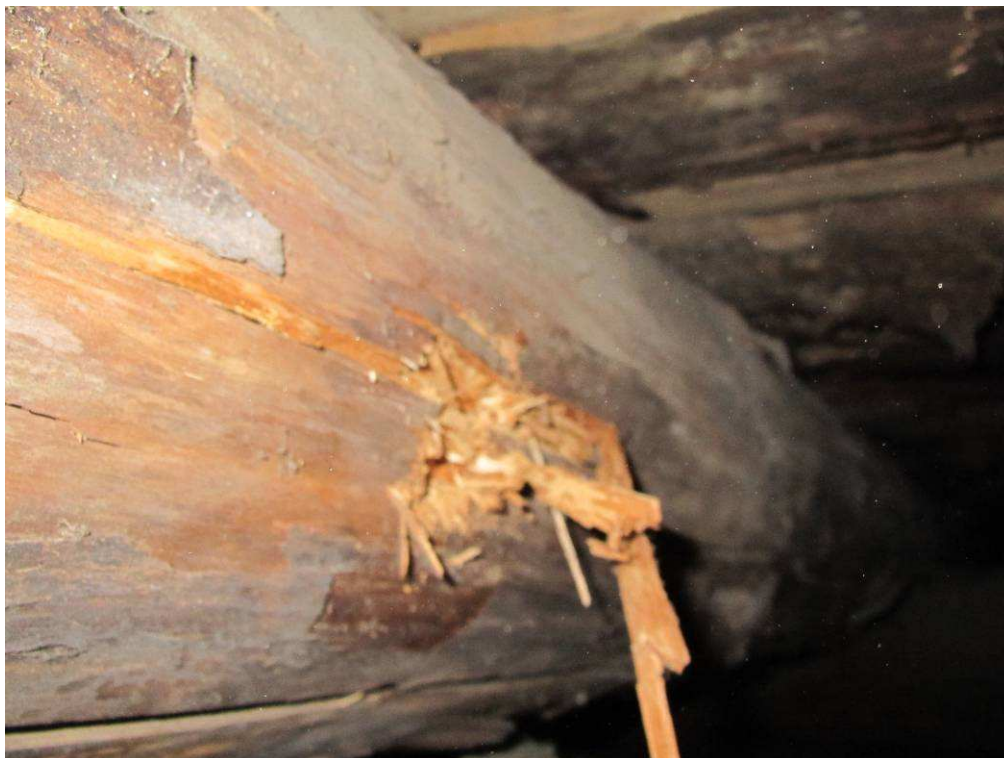
Rakennuksen sisäänkäynnin osalla alapohjarakenteen alapinta on maata vasten ja puron/joen puolella alapohjassa on noin 800mm tilaa. Alapohjan puurakenteita koetettiin pistopiikillä ja niissä havaittiin pehmenemistä ja lahovaurioita. Puunkosteusmittarilla mitattuna puun kosteus oli noin 20 – 21 painoprosenttia, jolloin rakenteen lahovaurioituminen on mahdollista.

Kuva 4. Rakenteissa havaittiin pehmenemistä pistopiikillä tehdyssä tarkastelussa

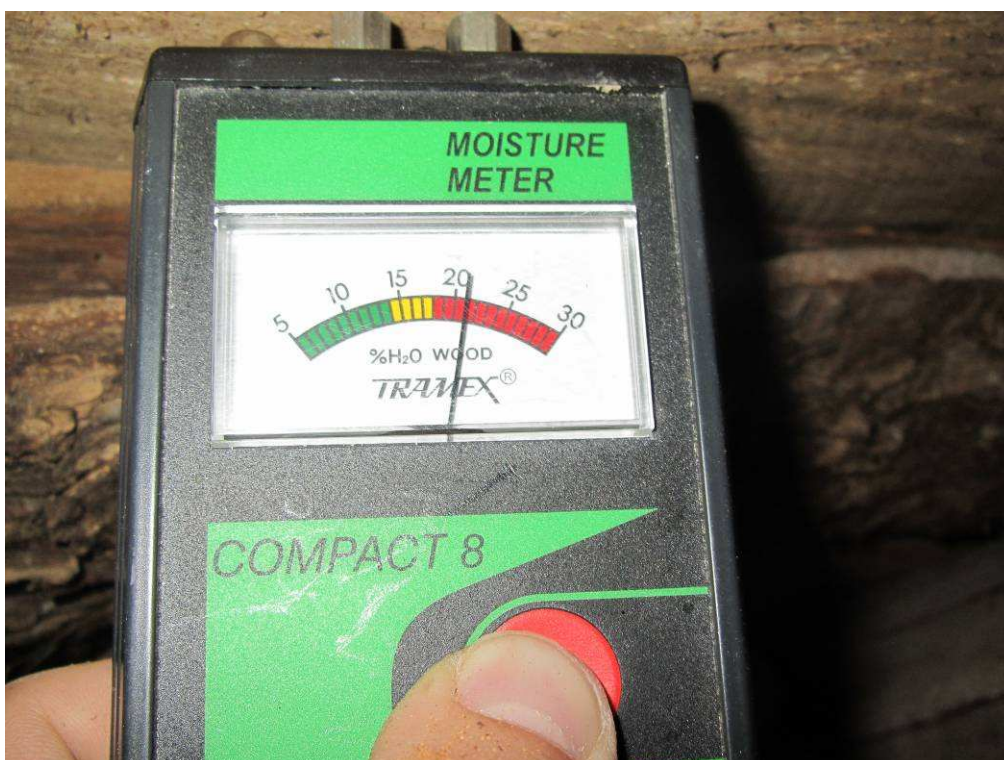
Kuva 5. Rakenteellinen kosteus mahdollistaa alapohjarakenteiden lahovaurioitumisen

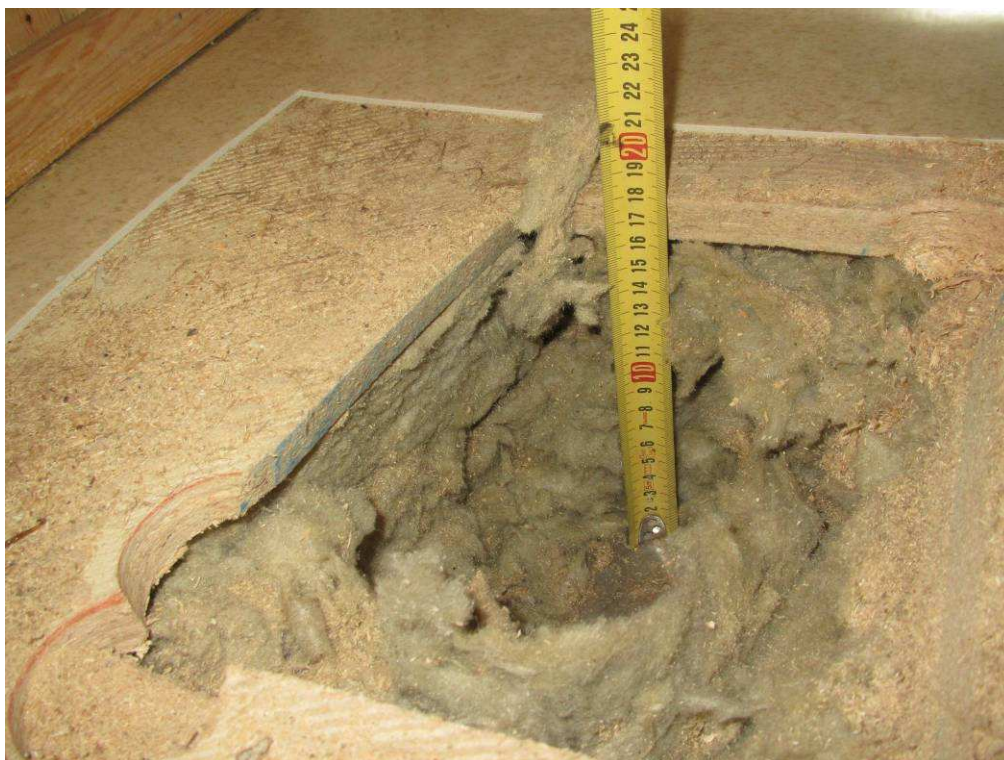
Ensimmäinen rakenneavaus tehtiin tuulikaapin etupuolelle lattiaan. Rakenneavausreiästä tuli vahva vaurioitumiseen viittaava maakellari/mikrobiperäinen haju.

Kuva 6. Kuvaa rakenneavauskohdasta 1, rakenteesta tuli voimakas mikrobiperäinen haju

Rakennuksen alapohja on toiselta osin koolattu puurakenteilla pohjabetonilaatan päälle. Rakenneavauskohdassa yksi havaittiin vahva kosteusvaurioitumiseen viittaava maakellari/mikrobiperäinen haju. Ulkopuolinen maanpinta on kohdassa pohjalaatan pintaa ylempänä ja maanpinnat kallistavat osin rakennuksen suuntaan. Todennäköisesti ulkopuolinen kosteus on päässyt vaurioittamaan pohjalaatan päällä olevia villoja ja puurakenteita.

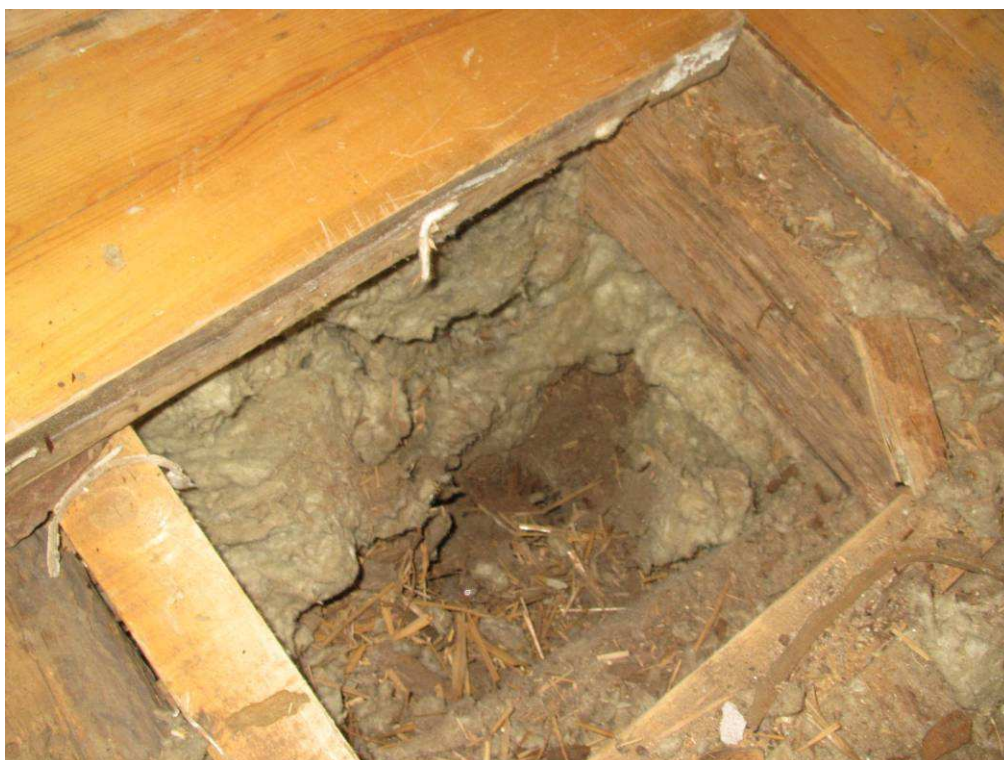
Toinen rakenneavaus tehtiin olohuoneen lattiaan. Rakenneavausreiästä tuli vahva vaurioitumiseen viittaava maakellari/mikrobiperäinen haju. Puurakenteinen alapohja oli rakennusavauskohdassa alapuolista humusmaata vasten.

Kuva 7. Rakenneavauskohta 2, rakenteesta tuli voimakas mikrobiperäinen haju

Puurakenteisessa tuulettuvassa alapohjarakenteessa havaittiin laajoja lahovaurioita etenkin sisäpuoleisen päädyn osalla. Rakenneavauksissa havaittiin etenkin rakenneavauskohdassa kaksi voimakas kosteusvaurioitumiseen viittaava maakellari/mikrobiperäinen haju.

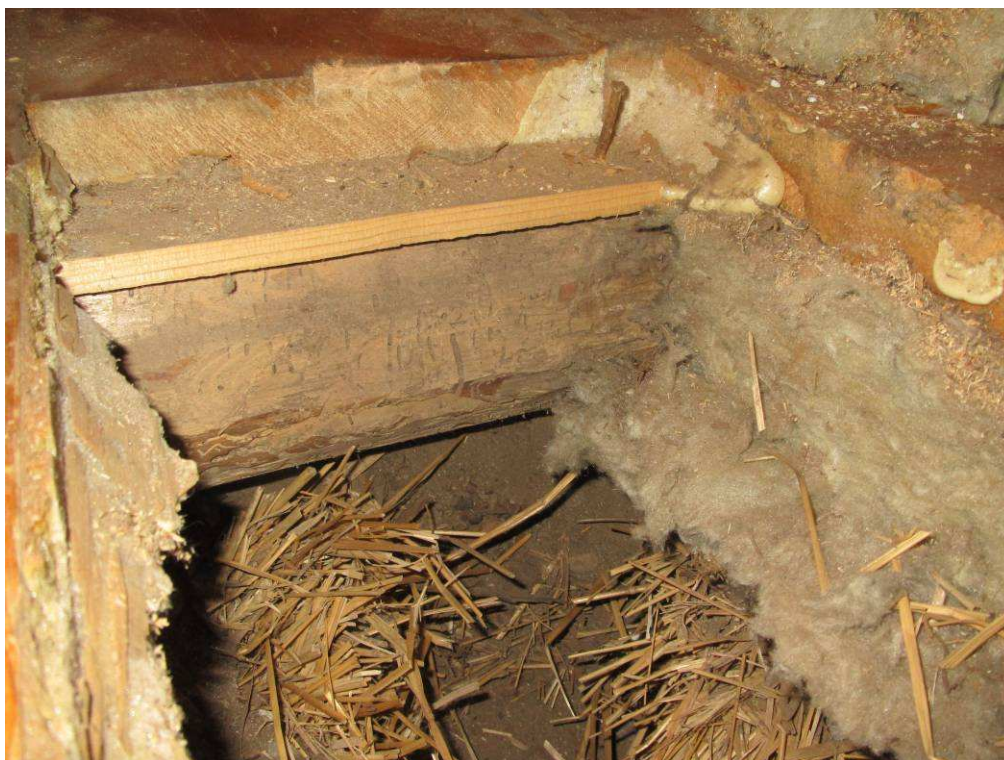
Kolmas rakenneavaus tehtiin makuuhuoneen lattiaan. Kohdassa oli sama rakenne kuin avauskohdassa kaksi sillä erotuksella että alapuolella oli reilu ilmatila.

Kuva 8. Rakenneavaus 3, alapohjaeristeenä alimpana olkea ja hiekkaa

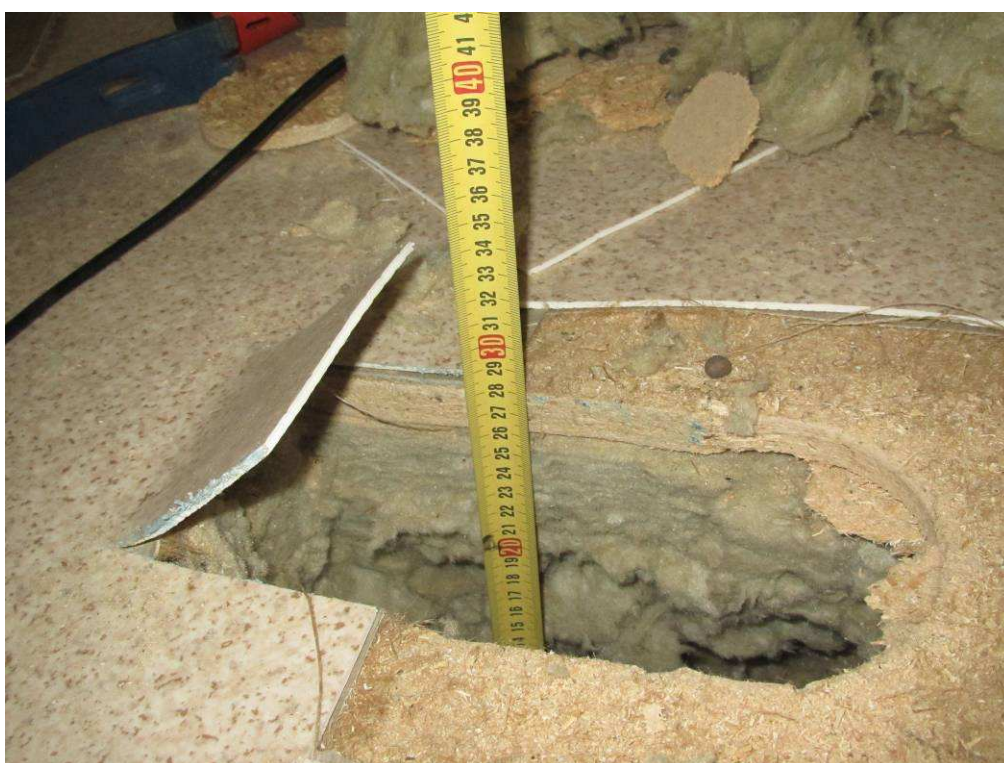
Kuva 9. Rakenneavaus 4, eristeenä 250mm mineraalivillaa

Rakenneavauskohdassa neljä havaittiin kevytsoraa. Kevytsoraa havaittiin myös rakennuksen sokkelin vierustalla kylpyhuoneen kohdalla. Mahdollisesti kylpyhuoneen lattia on tehty kevytsoratäytön päälle.
