ILMANVAIHDON KUNTOTUTKIMUS
ILOLAN KOULU
EPINKOSKENTIE 5, 01390 VANTAA

DELETE TUTKIMUS OY, HELSINKI

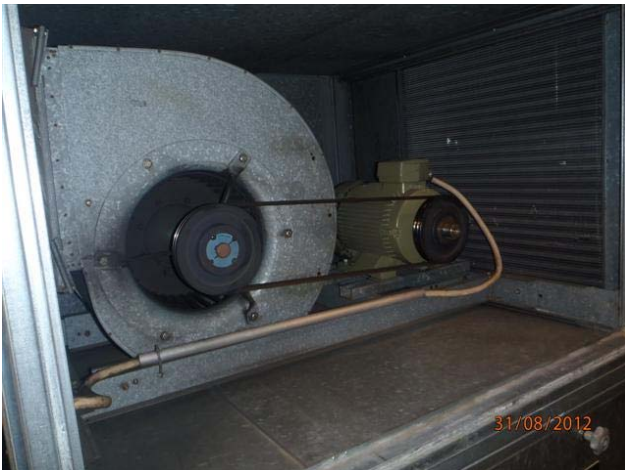
Ilmanvaihtojärjestelmän visuaalista tarkastelua suoritettiin lähinnä koulun vanhassa osassa ilmanvaihtokoneiden TK1, TK2 ja TK3 alueella. Iv-koneet ovat alkuperäiset ja ne ovat tyydyttävässä kunnossa. Tuloilmakanavat ja –kammiot ovat melko puhtaat eivätkä tällä hetkellä vaadi puhdistamista (kuva 1 ja 2). Poistoilmakoneet ja kanavat ovat osittain erittäin likaiset ja puhdistustyö olisi suoritettava pikimmiten (kuvat 3, 4 ja 5). Kaikki suodattimet olivat tarkastushetkellä likaiset ja tulokoneiden TK2 ja TK3 suodattimet ovat lisäksi repeytyneet (kuvat 6 ja 7). Repeytyneiden suodattimien ja ohivuotojen takia myös lämmityspattereiden pintaan on kerääntynyt likaa (kuva 8). Ohivuodot johtuvat suurimmalta osin puuttuvista ja rikkoutuneista tiivisteistä (9 ja 10) ja repeytyneistä suodattimista.

kuva 1 Tuloilmakoneen TK2 puhallin ja kammiot ovat puhtaat.

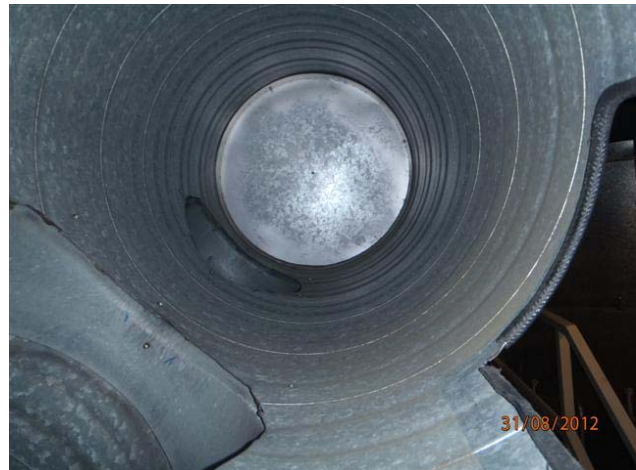
kuva 2 Tuloilmakoneen TK1 runkokanava on puhdas.

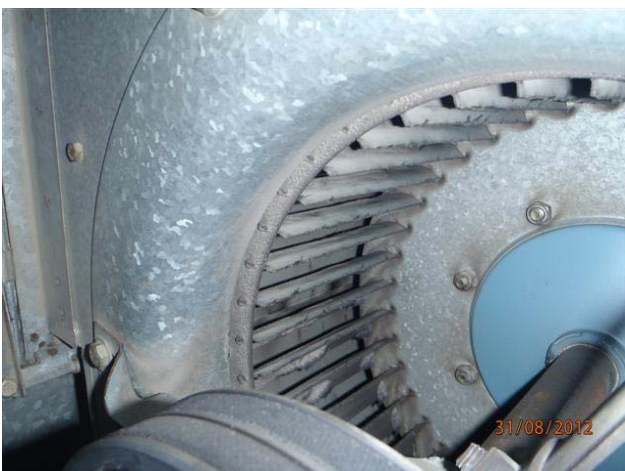
kuva 3 Poistokoneen PK3.1 puhallinosa on likainen.

- puhdistetaan ainakin poistokoneet ja kanavat sekä raitisilmasäleiköt.
- uusitaan suodatinkehikkojen tiivisteet ja ohjeistetaan suodattimien vaihtajia tiivistenauhojen käytöstä. Uusien suodattimien asettamisessa suodatinkiskoihin on myös noudatettava varovaisuutta repeytymien estämiseksi.

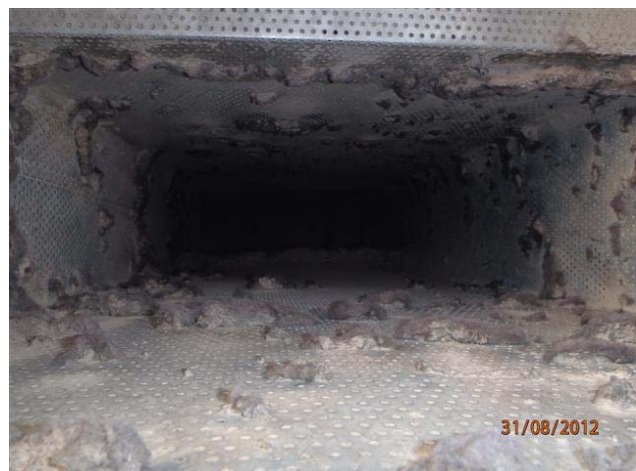
kuva 4 Poistokoneen PK3.1 ulospuhalluskanava on erittäin likainen.

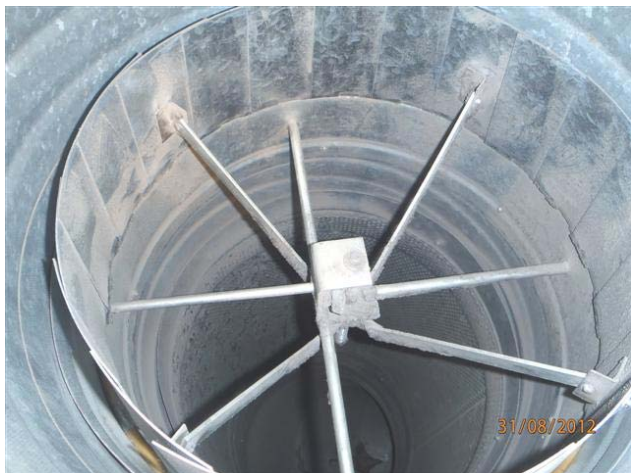
kuva 5 Poistokoneen PK2.1 likainen säätöpelti ja kanava.

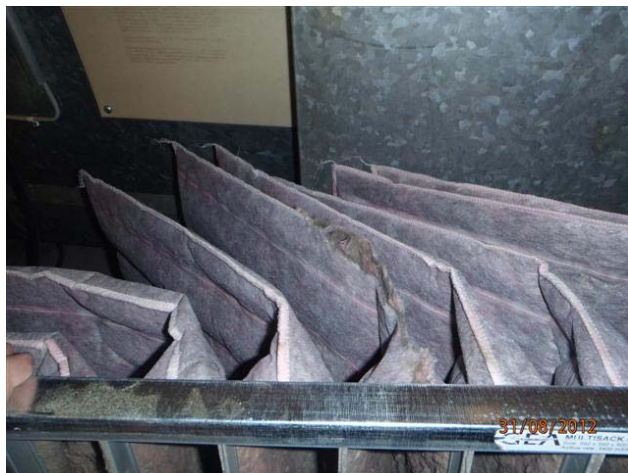
kuva 6 Tulokoneen TK2 suodatin on repeytynyt.

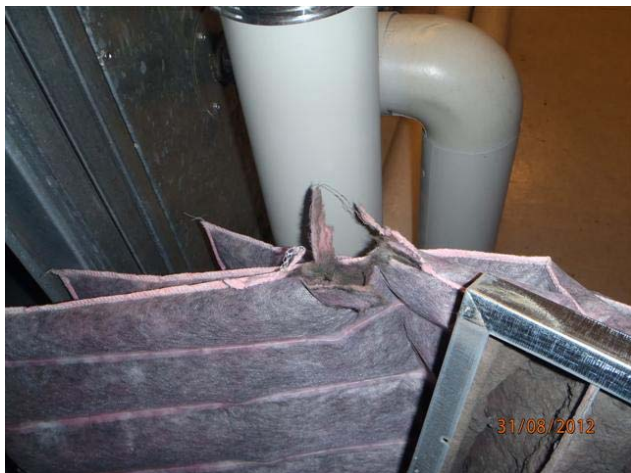
kuva 7 Myös tulokoneen TK3 suodatin on repeytynyt.

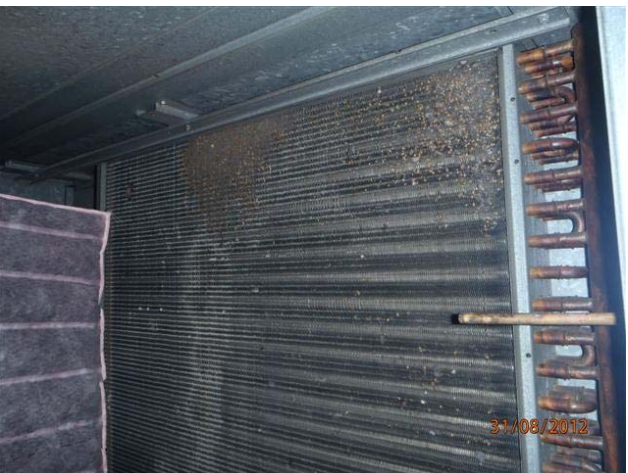
kuva 8 Tulokoneen TK3 lämmityspatteri on likaantunut ohivirtauksien takia.

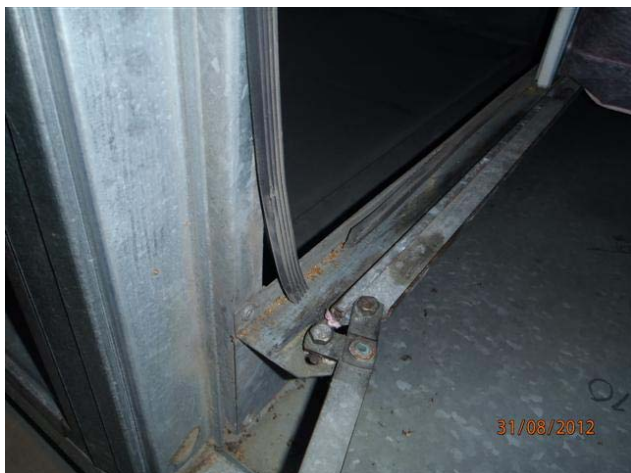
kuva 9 Suodatinkehikoista on irronnut tiivisteitä.

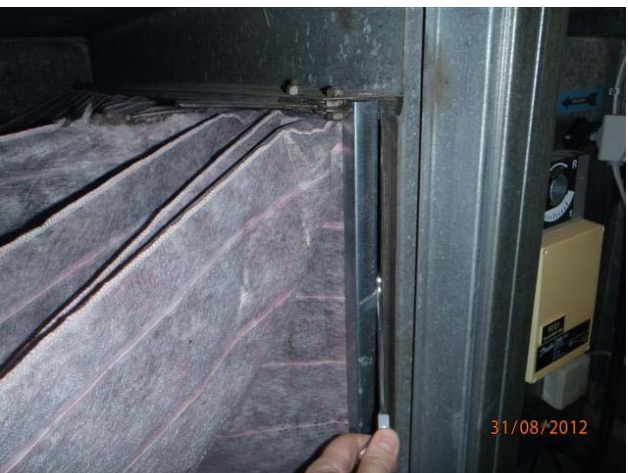
kuva 10 Suodattimien välistä poisjäynyt tiiviste jättää raon suodattimen reunan ja kehikon väliin.

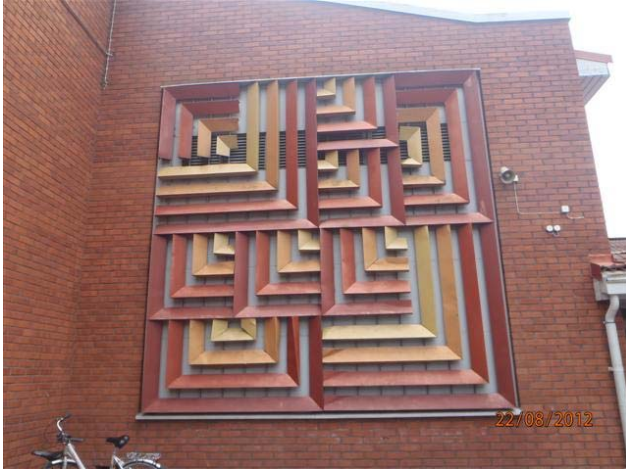
Tulokoneiden raitisilmasäleiköiden edessä ulkoseinässä on pellistä rakennettu koriste, joka saattaa vähentää ulkoilmavirtaa puhaltimille (kuva 11). Se myös estää tarpeellisen sade- / lumisuojan asentamisen ulkosäleikköjen eteen. Säleikköön on tarttunut myös lehtiä ym. roskaa (kuva 12).

kuva 11	Ulkoilmäsäleiköt ovat peltisen koristeen takana.	kuva 12	Säleikköjen verkkoihin on kerääntynyt paljon roskaa.
---------	--	---------	--

- poistetaan koristepellit raitisilmasäleikköjen edestä ja asennetaan lumisuojat
- vaihdetaan huippuimureiden rikkoontuneet säleiköt ja turvakytkimien läpivientitulpat.

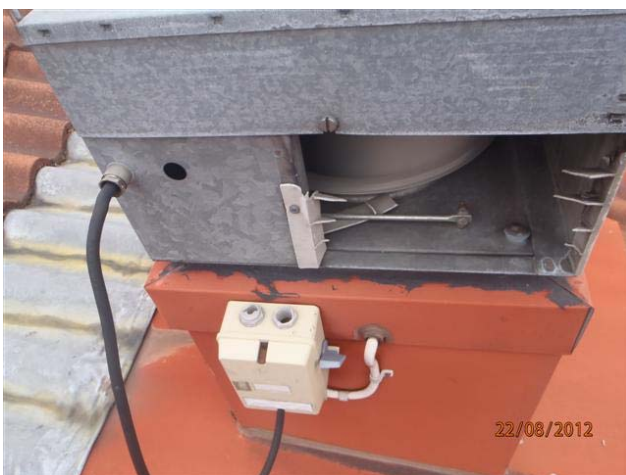
Vesikatolla sijaitsevat huippuimurit ovat alkuperäisiä ja niissä on jonkin verran korjattavaa. Turvakytkimien läpivientien muovitulppia on rikki lähes jokaisessa huippuimurissa ja myös muoviset säleiköt ovat huonossa kunnossa (kuva 13). Keittiötä palvelevan huippuimurin PK1.1 kunto on vaikea tarkastaa, koska sen aukaiseminen, varsinkin yksin, on vaikeaa vääntyneiden ja rikkoontuneiden saranoiden takia.

kuva 13	Huippuimurin säleikkö ja turvakytkimen muovitulpat ovat rikki.	kuva 14	Ullakkotilaan ei pääse puuttuvien tikkaiden takia.
---------	--	---------	--

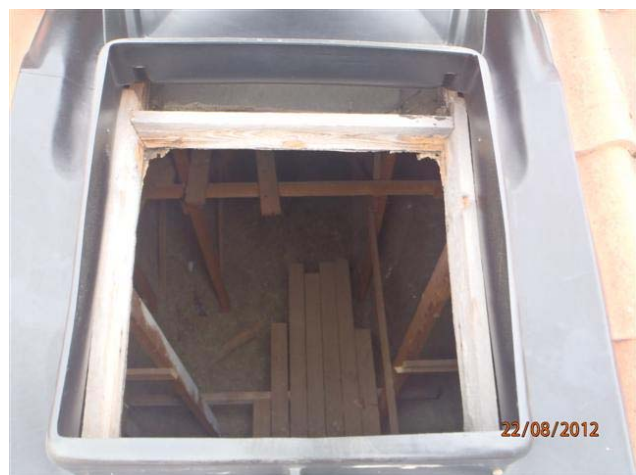
Liikuntasalin tuloilmakoneen TK3 runkokanavien kuntoa ei päässyt tarkastamaan eikä tarkkoja ilmamäärämittauksia tekemään, koska vesikaton kulkuluukusta ei pääse ullakolle puuttuvien tikkaiden takia. Ullakon kulkusillan etäisyys kattoluukusta on noin 3-4 metriä (kuva 14).

- varustetaan vesikaton kulkuluukut tikkailla turvallisen kulkureitin luomiseksi ullakkotiloihin.
- uusitaan huonokuntoiset tuloilman pääte-elimet ja / tai käsitellään äänenvaimennusvillat pölynsidonta-aineella.

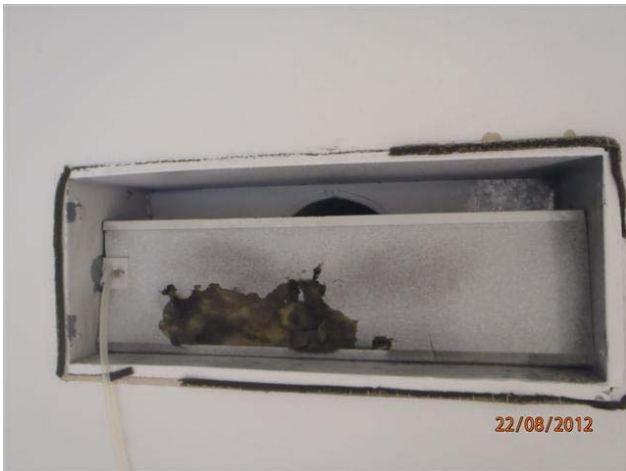
Opetustiloissa on sekä alkuperäisiä että uudempia ilmanvaihdon pääte-elimiä. Varsinkin vanhat ja huonokuntoiset tuloilman pääte-elimet voivat heikentää sisäilman laatua. Säleikköjen äänenvaimennukseen käytetyissä villaeristeissä on rikkoutumia, joista voi päästä villakuituja sisäilmaan (kuvat 15 ja 16). Myös vanhojen pääte-elinten ilmanvaihdon säätäminen on epätarkkaa ja näin ollen luokkatilojen ilmamäärien tasapainottaminen hankalaa.

kuva 15	Paineentasauslaatikoiden villaeristeet ovat osittain melko huonossa kunnossa.	kuva 16	Tulosäleikköjen äänenvaimennuseristeet ovat pääosin ehjiä.
---------	---	---------	--
