ILOLAN KOULU

KOSTEUSMITTAUSRAPORTTI NRO 3
3.11.2015

Ilolan koulun laajennus, Vantaa
Epinkoskentie 5
01390 Helsinki

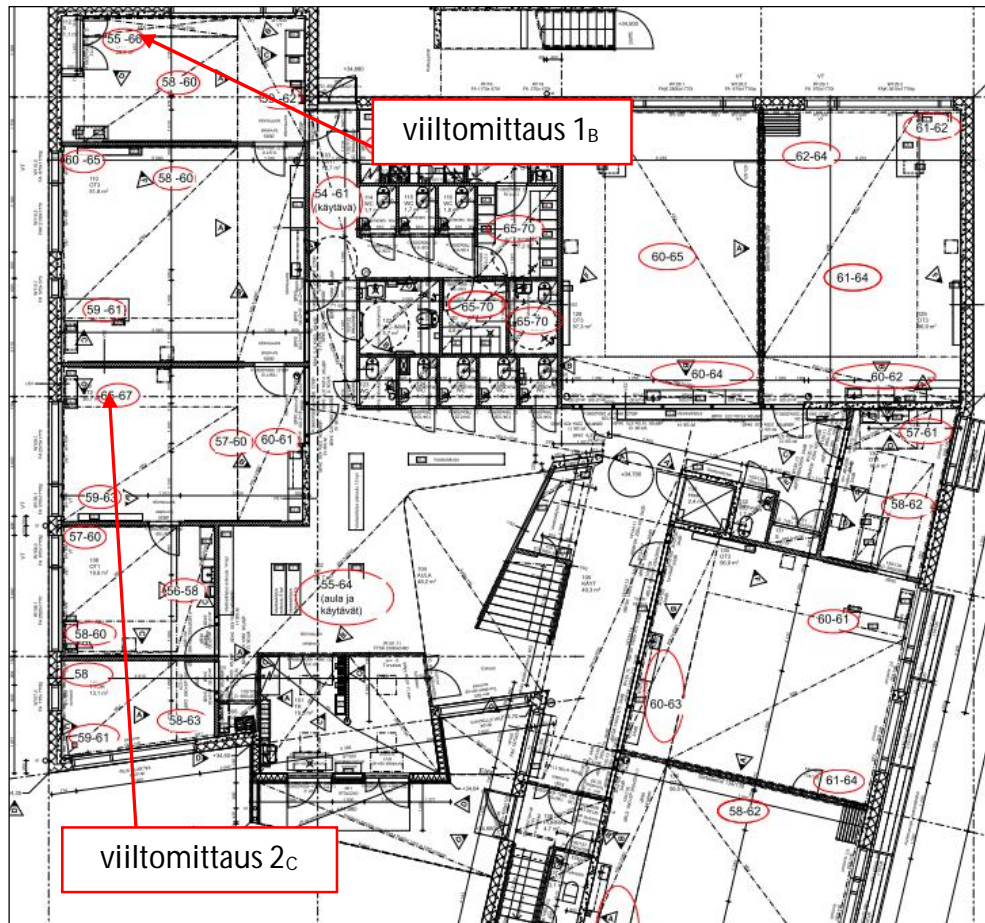
Kuva 1. Koulun 1. kerroksen pohjakuvaan on merkitty muovimaton alueelta tehtyjen viiltomittauskohtien sijainnit. Muut merkinnät ovat aiempien mittausten yhteydessä tehtyjen pintakosteuskartoituksen tuloksia, joita ei tässä yhteydessä huomioitu.

Ensimmäisessä kerroksessa mitatut muovimaton alapuoliset kosteudet ovat riittävän alaiset, raja-arvo muovimaton alta mitattuna on 85 %RH. Mittapistellä V2 muovimaton alle asennettu kosteussulku on toiminut, ja maton alapuolinen kosteus on selkeästi alaisempi kuin vertailukohdassa V1.

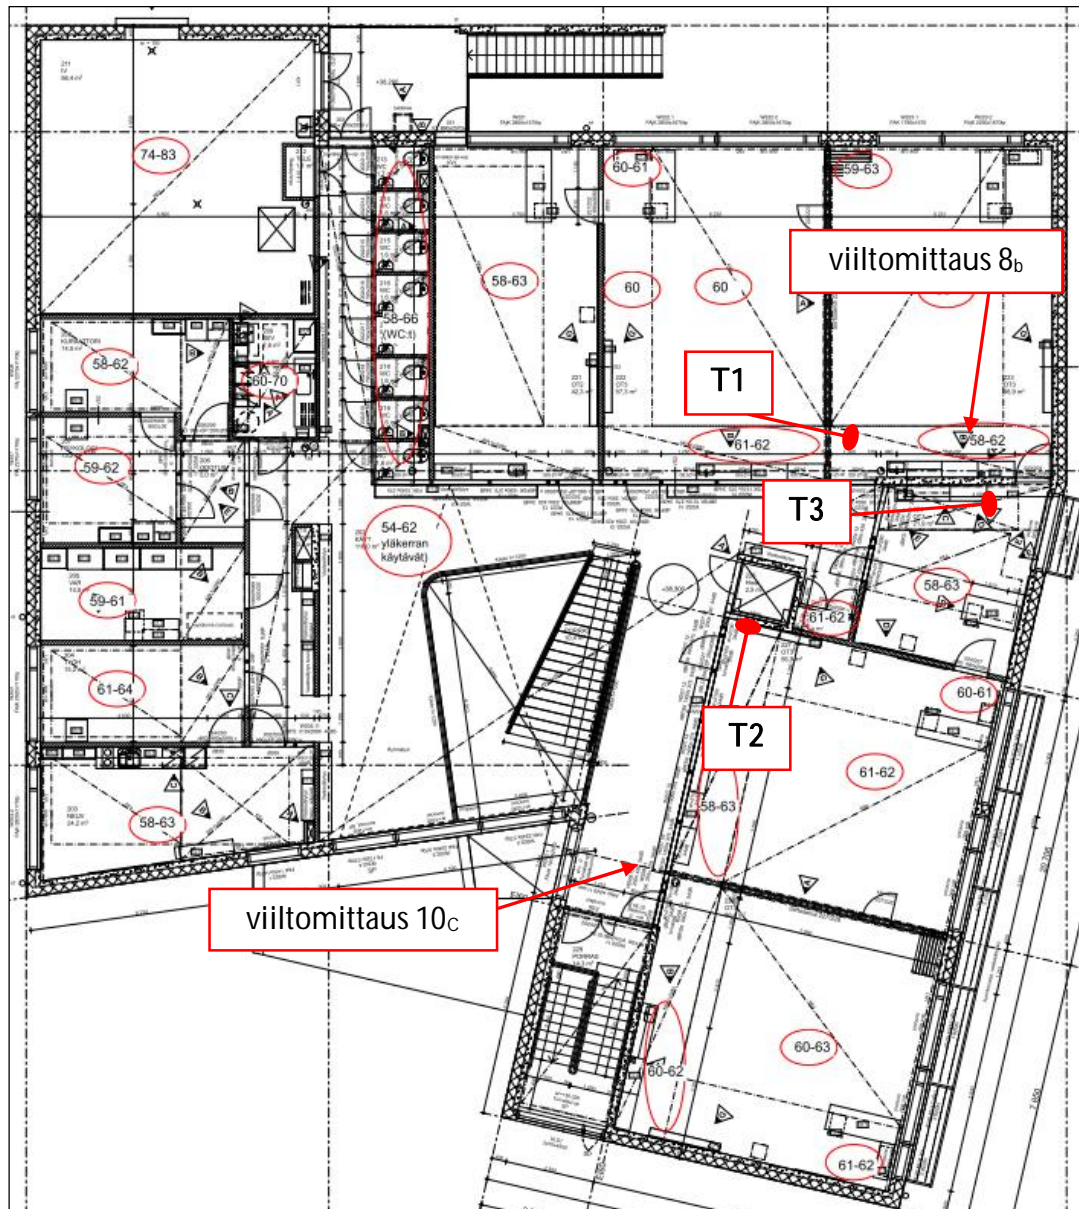
Kuva 2. Koulun 2. kerroksen pohjakuvaan on merkitty muovimaton alta tehtyjen rakennekosteusmittauskohtien sijainnit (viiltomittaus 10 ja 8), sekä laajemman kosteusteknisen tutkimuksen yhteydessä tehdyt mittauskohdat (T1-T3). Muut merkinnät ovat aiempien mittausten yhteydessä tehtyjen pintakosteuskartoituksen tuloksia, joita ei tässä yhteydessä huomioitu.

Toisen kerroksen viiltomittausten tulokset ovat kohdassa V8 86,4 %RH (lämpötilassa 21,0 °C) ja kohdassa V10 88,2 %RH (lämpötilassa 23,4 °C). Mittaustulosten perusteella mattoliiman kosteus on vielä sallitun ylärajalla, kun huomioidaan lämpötilan aiheuttamat mittavirheet mitattuihin RH-arvoihin. Yli +20 °C lämpötilassa mitatut RH:t ovat hieman todellista korkeampia.

ten perusteella välipohjan kosteustilannetta suositellaan seuraamaan edelleen seuranta-
takosteusmittauksin ja samassa yhteydessä arvioimaan maton kuntoa.

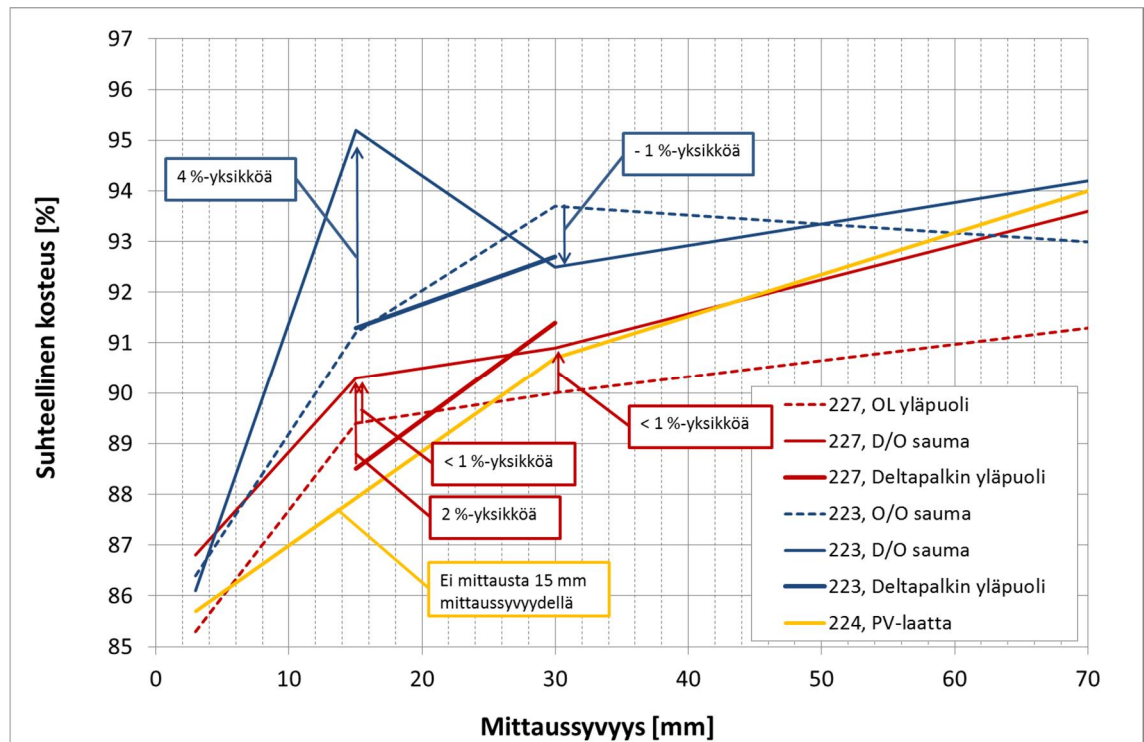
Laajempaan tutkimukseen tehdyt rakenteen kosteusmittaukset osoittavat syvemmillä rakenteissa olevan vielä paikoin runsaasti rakennekosteutta, mutta pintaosissa suhteellinen kosteus on vain hieman mattoliimalle määritellyn ylärajan yläpuolella. Mittaustulosten perusteella mattoliiman kosteus on vielä sallitun ylärajalla, kun huomioidaan lämpötilan aiheuttamat mittavirheet mitattuihin RH-arvoihin. Mittaustulosten perusteella muovimatto on läpäisevä ja kosteus pääsee siirtymään maton läpi sisäilmaan, eikä kosteus puskuroidu muovimaton alle, ks. kuva 1.

Kuva 1. Paikallisten riskikohtien kosteusmittaukset 2. kerroksessa.

Tutkimusprojektiin liittyen kosteusmittauksia tehtiin paksumpien betonivalujen kohdille, kuten Delta-palkin ja ontelolaatan välisestä saumavalusta (D/O sauma) sekä ontelolaataston jatkeeksi tehdyn paikallavalun kohdalta (PV-laatta). Täyttövalun kohdalle rakennekosteutta jää koko rakenteen paksuudelle enemmän kuin esimerkiksi ontelolaatan ja pintavalun alueelle. Täyttövalujen kohdilla suhteellinen kosteus oli 70 mm syvyydellä luokkaa 94 %, kun ontelolaatan kohdilla vastaavalla syvyydellä kosteus oli 91...93 %. Pintaosissa 15 mm ja 30 mm syvyyksillä kosteuksissa ei havaittu merkittäviä systemaattisia eroja, joiden mukaan täyttövalujen kohdat olisivat erityisiä riskikohtia. Huoneen 223 D/O sauman kohta on mahdollisesti kastunut yläpuolelta, koska 15 mm mittauspisteen kohdalla kosteus on selkeästi koholla. Maton alla viiltomittauksissa suhteelliset kosteudet ovat kaikissa kohdissa 1,5 %-yksikön sisällä (85,5...87%). Tutkimuksessa seurataan rakenteessa olevien rakennuskosteuden kannalta erilaisten rakennekohtien kosteuskäyttäytymistä, joten tuloksia ei mitatun rakennuksen kannalta voida tässä yhteydessä vielä tarkemmin tulkita.
