Alustatilojen tiiviys- ja kuntokartoitus

Iolan koulu

**Epinkosentie 5
01390 VANTAA**

**ASB-YHTIÖT,
ASB-Consult Oy Ab, Helsinki**

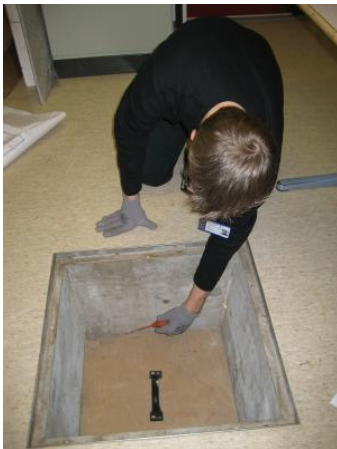
Huonetilojen puolelta tarkasteltuna kaikista luukuista virtaa merkkisavun mukaan ilmaa, joten huoneilma on alipaineinen eivätkä luukut ole tiiviit. Luukut ovat 2-osaisia, jossa yläpinnassa on paksusta vanerista tehty luukku ja pohjalla on vaneri-puurakenteinen luukku. Betonista valetut tarkastuskuilut ovat alapäin kapenevia, pohja-aukon koko on n. 50x50 cm. Osa pohjaluukuista ei sulkeudu, koska ne ovat liian isoja.

Kuva 1 Luukkujen raoista tulee korvausilmaa.

Tarkastusluukut korjataan tai uusitaan ilmatiiviiksi.

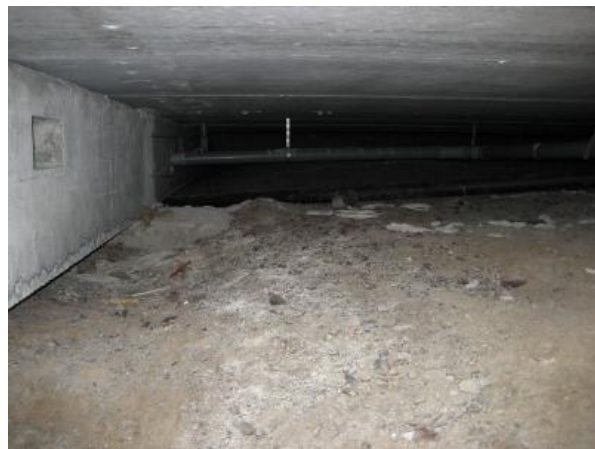
Ryömintätilan korkeus vaihtelee 30 cm reiluun metriin. Ryömintätila on matalaa 30–40 cm korkuista perusosan puoleisella pohjoisovilla ja muualla väh. 60 cm. Ryömintätilan lattiana on sorapinta. Muutamassa kohdassa maanpinnassa on selvää mikrobikasvustoa mm. käytävän 233 alla.

Kuva 2 Yleisnäkymä pohjoislohkoon, jossa maanpinnassa on paikoin kasvustoa.

Mikrobivaurioitunut pintamaa poistetaan n. 10 cm syvyydeltä ja tilalle levitetään sepeli- tai sorakerros. Jäljelle jäävät pinnat käsitellään homeestoaineilla noin 1 m havaittua vauriopintaa laajemmalle.

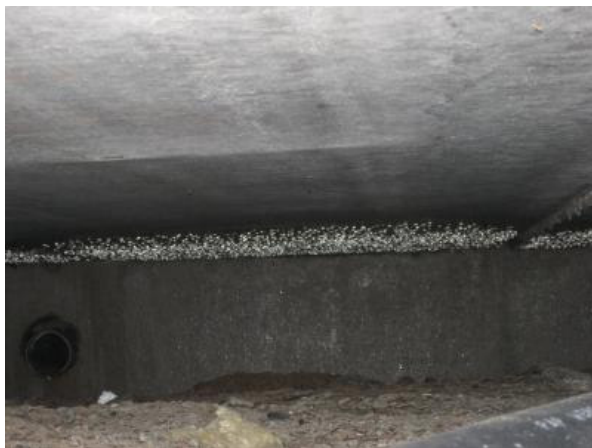
Kuva 3 Pohjoislohkon pohjoissivun ulkoseinän vieressä tuuletusputkien kosteustiivistyy ontelolaatan ja sokkelin pintaan.

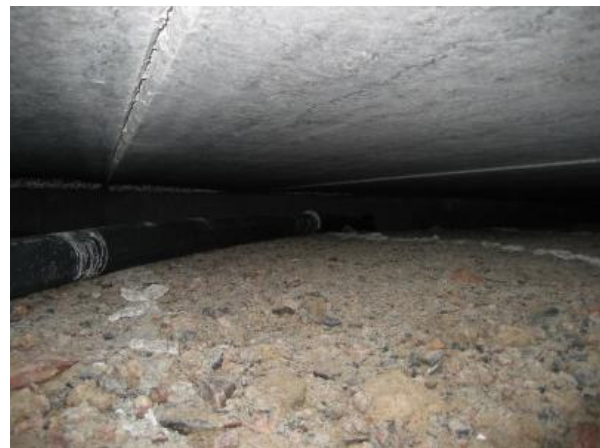
Pohjoislohkon alla suuryhmätilan 214 alla on mustasta muoviputkesta tehty sadevesiviemäri, joka on kaarella n. 10 cm ylöspäin. Näin sadevedet ja niiden mukana kulkevat roskat ja muu aines voivat padottua viemäriin ja aiheuttaa tukoksen.

Kuva 4 Pohjoissivulta tuleva sadevesiviemäri on köyry ylöspäin n. 10 cm. Ontelolaatan alla on tilaa n. 30 cm.

Sadevesiviemäri korjataan viettäväksi tilan 214 kohdalla. Pohjaviemäriin liittyvän painanne korjataan käytävän 233 kohdalla.

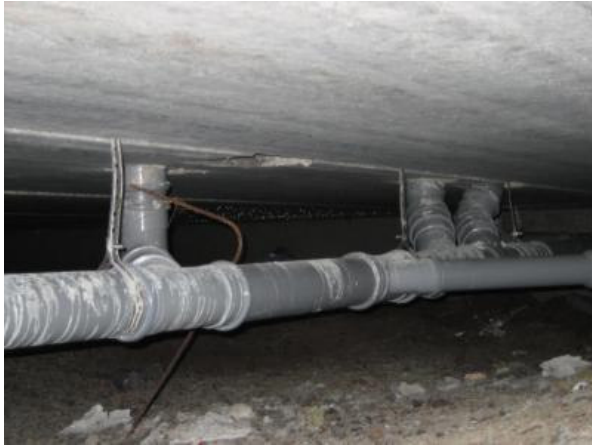
Ryömintätilassa on muovisia jätevesiviemäreitä, jotka on kannateltu katosta sinkityillä teräsvanteilla. Viemäreitä ei ole eristetty. Viemäriäpivientien kohtia ei ole ontelolaattojen kohdalla valettu umpeen. Savulla kokeillen viemärien läpivientikohdat vaikuttivat kuitenkin tiiviiltä.

Kuva 5 Viemärit ovat eristämättä. Niiden kannatus on tehty katosta teräsranoin.

Viemäriputkien läpiviennit tiivistetään polyuretaanilla. Viemärien eristykset kunnostetaan tai uusitaan, sekä korjataan vialliset kannatukset.

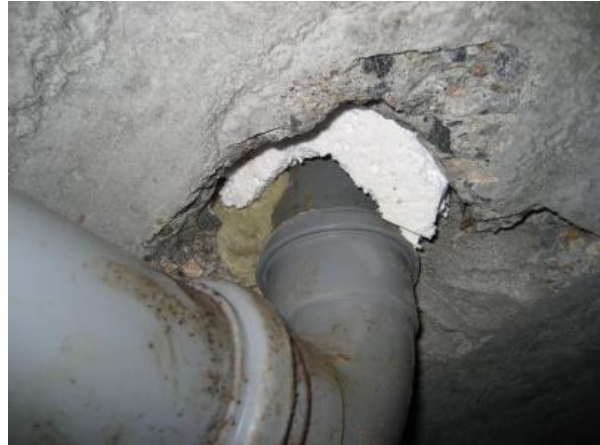
Kuva 6 Ontelolaatan kohdalla läpiviennit ovat tiivistämättä.

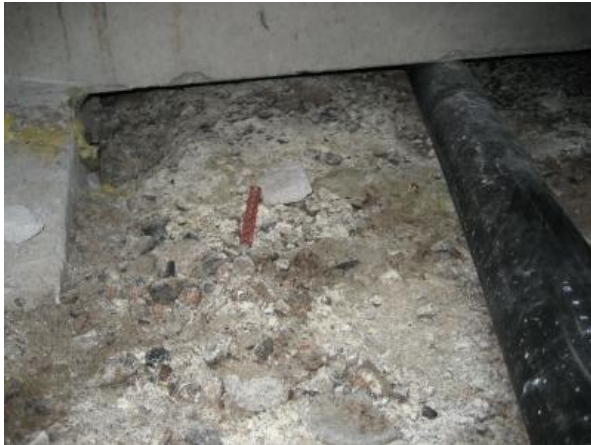
Kuva 7 Maanpinnassa olevaa kasvustoa pohjoislohkon ja keskiloikon rajalla

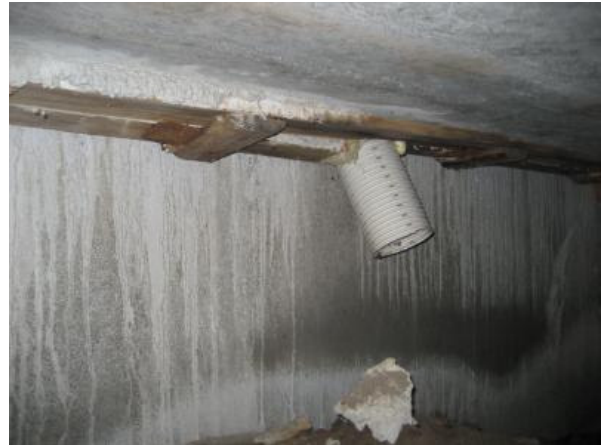
Ryömintätilan reunoilla on purkamattomia muottilaudoituksia, jotka on tehty vanerista ja sahatavarasta. Paikoin niissä on mikrobivaurioita ja alkavaa lahoa.

Kuva 8 Päädyissä oleva muottilaudoitus on purkamatta. Eteläisivulla sekä itä- ja länsipäädyssä tuuletus on järjestetty salaojaputkella.

Ryömintätilasta poistetaan kaikki roskat ja rakennusjätteet betoniroiskeita lukuun ottamatta. Lisäksi purkamattomat puumuotit poistetaan.

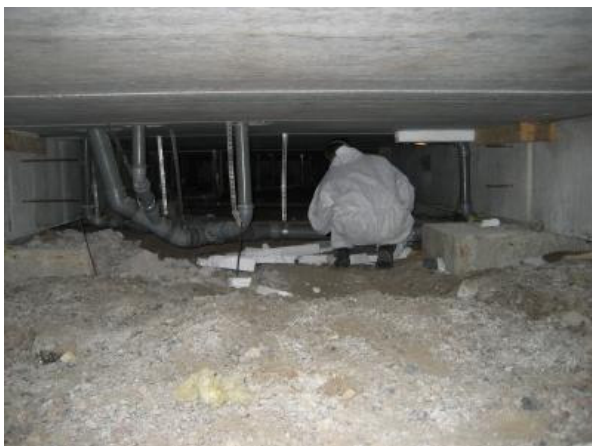
Kuva 9 Yleisnäkymä keskiloikkoon, jossa maanpinnassa on vaaleaa kasvustoa.

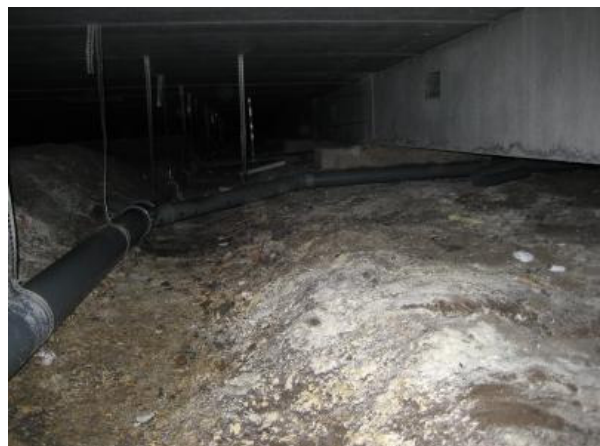
Kuva 10 Etelälokkossa kulkee pohjaviemäri, jonka vieressä on vaaleaa kasvustoa.

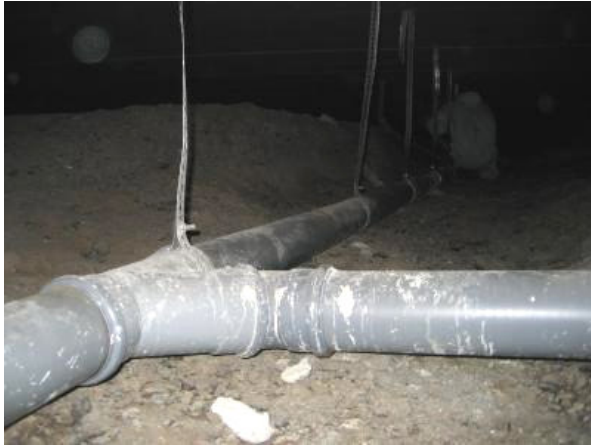
Käytävän 233 alla lähellä tilaa 232 on haarotusviemärin liittymä pohjaviemäriin nähden hieman alempana, joten jätevesiä voi kertyä tälle kohtaa ja aiheuttaa tukoksia.

Kuva 11 Etelälohkon pohjaviemäriin ja sivuhaaran liitoksessa on tapahtunut notkahdus, johon jätettä voi kertyä.

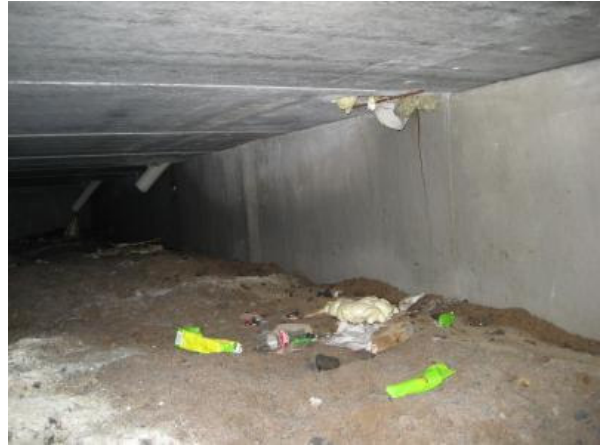
Lattiana toimiva sorapinta on kuivaa keskilohkon ja perusosan puoleisessa lohkossa, mutta sen pinta on kostea etelälohkon kohdalla tilojen 229–249 alla.

Ryömintätiloihin on riittävästi tuloilmareittejä, mutta poikittaiset palkit hidastavat ilman liikkuvuutta. Osa tuloilmaukoista on maanrajassa, jolloin virtaus heikkenee. Eteläsivulla maan pinta voi olla kostunut salaojien puutteellisen toiminnan takia ja/ tai maaperästä kapillaarisesti nousevan veden takia. Lounaiskulmalla myös ryömintätiloja selvästi ylemmältä nurmialueelta voi päästä imeytymään pintavesiä.

Kuva 12 Etelälohkon eteläseinän sokkeli on kostea, samoin maanpinta. Tuuletusputkista on tiputettu roskaa.

Sokkelirakenteissa olevat säleiköt korvataan sinkitystä teräsputkiventtiilein tai muoviputkesta tehdyin venttiilein, jotka nostetaan selvästi maanpintaa ylemmäs. Rakennusvierillä pintakallistuksia parannetaan. Salaojien toimivuus tarkistetaan.

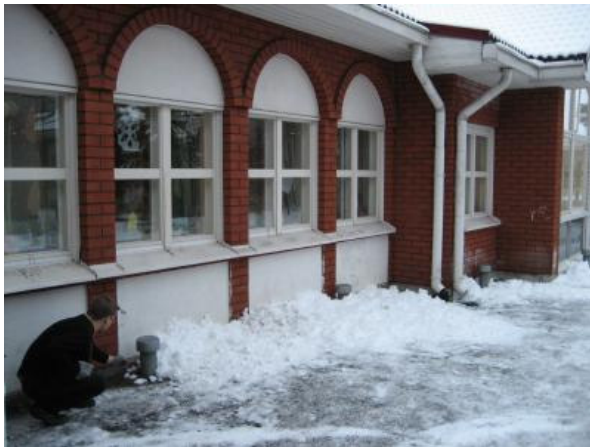
Kuva 13 Pohjoissivun ulkoseinien vieressä on tuuletusputket ryömintätilaan, ilma virtasi ryömintätilan suuntaan.

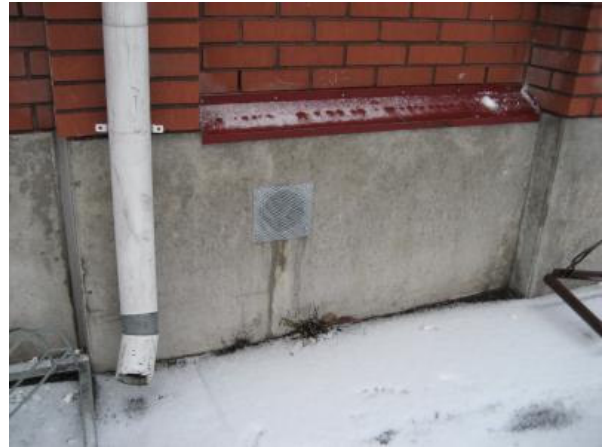
Kuva 14 Eteläsivulla sekä itä- ja länsipäädyssä päädyssä tuuletusaukkojen edessä on ritilät.

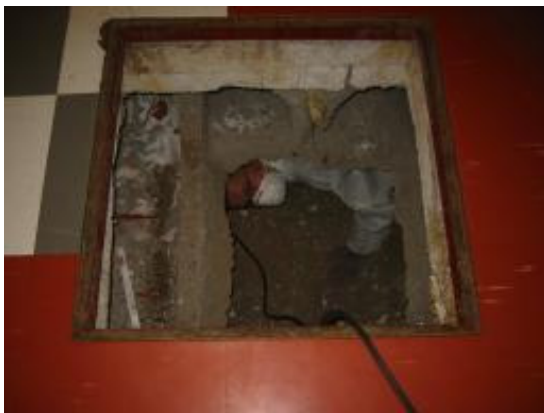
Luukun kuilun reunoja ei ole viimeistelty ja ontelolaatostossa oleva aukko on hieman sivussa luukkuun nähden. Ontelolaattoihin on tehty elementtitehtaalla karkeatekoinen aukko, joka on kooltaan n. 50x50 cm. Luukun kohdalla ryömintätilan korkeus on alle 50 cm. Tästä johtuen ryömintätilaan pääsy on hankala ja vaatii notkeutta.

Kuva 15 Kulkutie ryömintätilaan on ahdas. Kuilun reunoja ei ole viimeistely. Luukku ei ole tiivis.

Käytävällä 152 olevan luukun kuilu suurennetaan ja sen reunat tehdään esim. betonista. Luukku uusitaan ilmatiiviiksi. Alustatila syvennetään luukun alla. Niihin lohkoihin, joihin ei ole pääsyä, tehdään aukot, joihin asennetaan tiiviit kulkuluukut sekä tarkastetaan tilat ja korjataan ilmenevät puutteet.

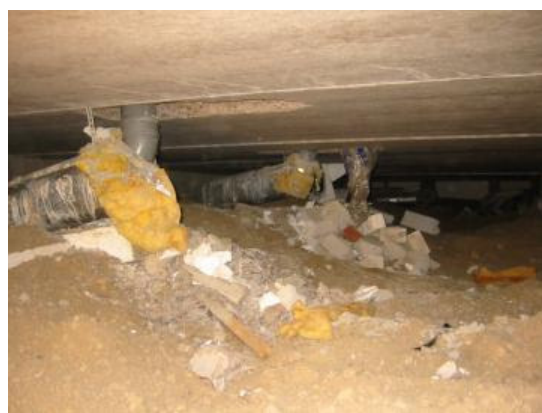
Kuva 16 Käytävän kohdalla kulkee pohjaviemärisoran ja polystyreenin alla. Haarotusten eristeet repsottavat. Tilassa on roinaa.

Viemäriputkien läpiviennit ja muut aukot tiivistetään polyuretaanilla. Viemärien eristykset kunnostetaan tai uusitaan, sekä korjataan vialliset kannatukset.

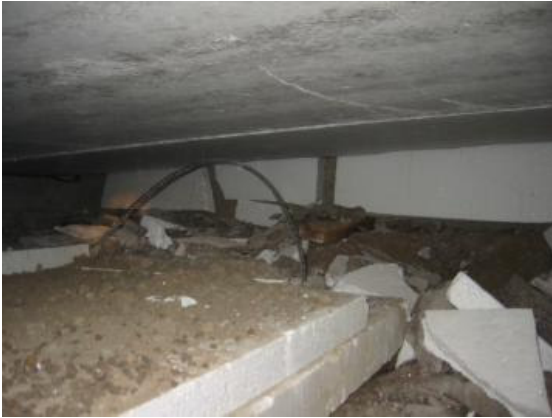
Kuva 17 Pohjaviemärin kannakkeita on irti.

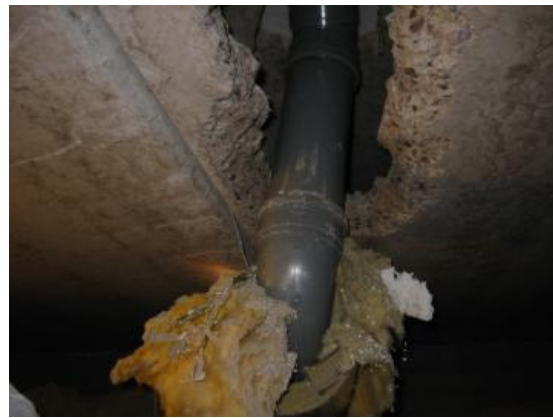
Kuva 18 Tyypillinen viemärin läpivienti onteloiden läpi.

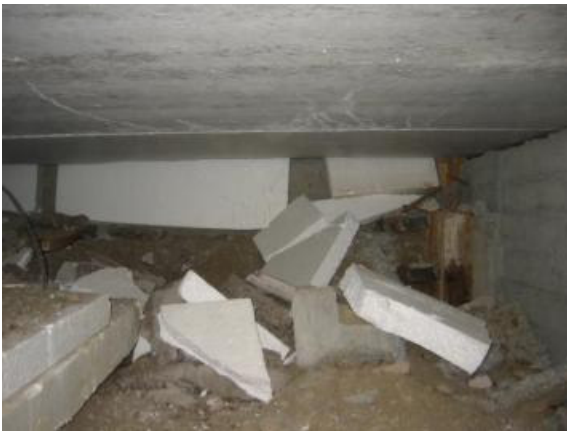
Kuva 19 Pohjoisosan perällä on purkamattomia lahoja muottilaudoituksia.

Ryömintätilasta poistetaan kaikki roskat ja rakennusjätteet betoniroiskeita lukuun ottamatta. Lisäksi purkamattomat puumuotit poistetaan. Betonirakenteiden tarpeettomat muottiteräket poistetaan.

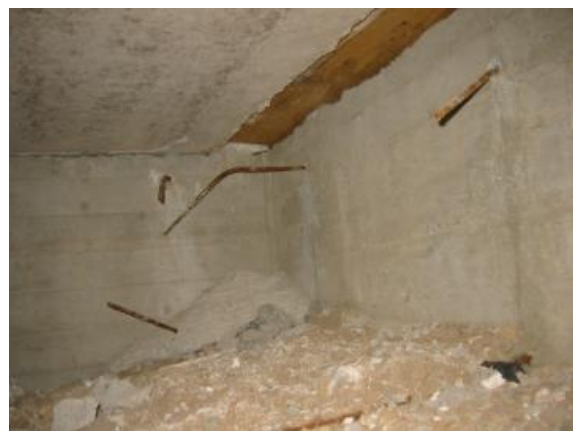
Kuva 20 Eteläpäädyssä oleva purkamaton vane-rimuotti. Maassa on mikrobikasvustoa. Muottiraudat sojottavat vaarallisesti

Mikrobivaurioitunut pintamaa poistetaan n. 10 cm syvyydeltä ja tilalle levitetään sepeli- tai sorakerros. Jäljelle jäävät pinnat käsitellään homeenestoaineilla noin 1 m havaittua vauriopintaa laajemmalle.

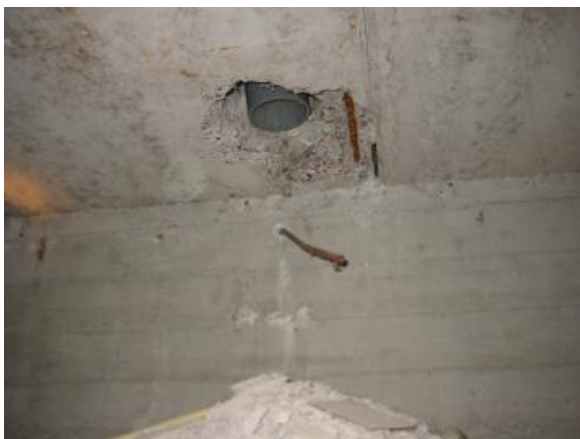
Kuva 21 Itäsivulla oleva tuuletusputken pää.

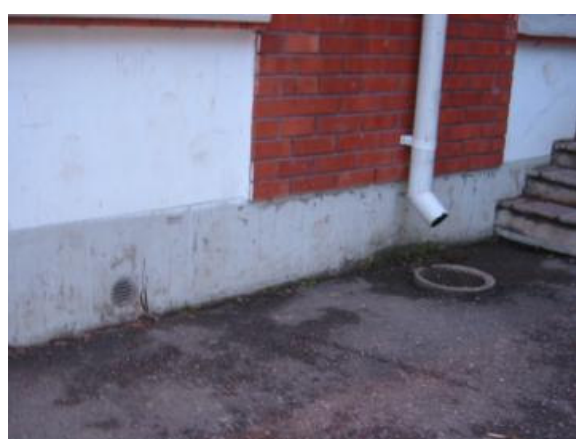
nousevat sokkelin läpi ja niiden päissä on venttiili. Venttiilit ovat lähellä maanpintaa, joten ne voivat lumettua.

Kuva 22 Itäsivulla oleva tuuletusputken pää, jossa edessä on venttiili. Aukko on lähellä maanpintaa

Sokkelirakenteissa olevat säleiköt korvataan sinkityin teräsputkiventtiilein tai muoviputkesta tehdyin venttiilein. Rakennusvierillä pintakallistuksia parannetaan. Salaojien toimivuus tarkistetaan. Kattosadevedet johdetaan suoraan kaivoihin.

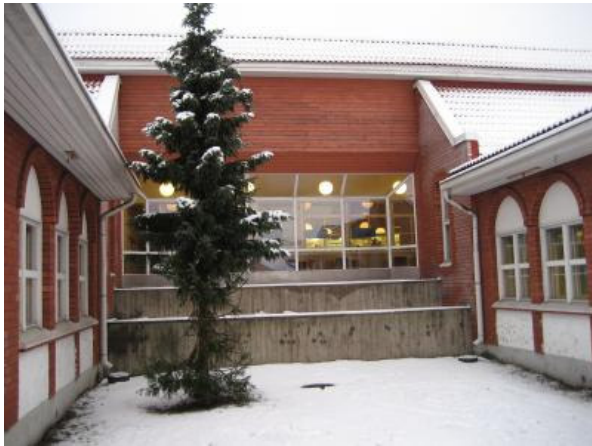
Kuva 23 B- osan ja C-osan välinen piha. Ryömintätiloihin on tuuletusventtiilit sokkelissa, mutta alustaan ei ole pääsyä.

Niihin lohkoihin, joihin ei ole pääsyä, tehdään aukot, joihin asennetaan tiiviit kulkuluukut sekä tarkastetaan tilat ja korjataan ilmenevät puutteet.

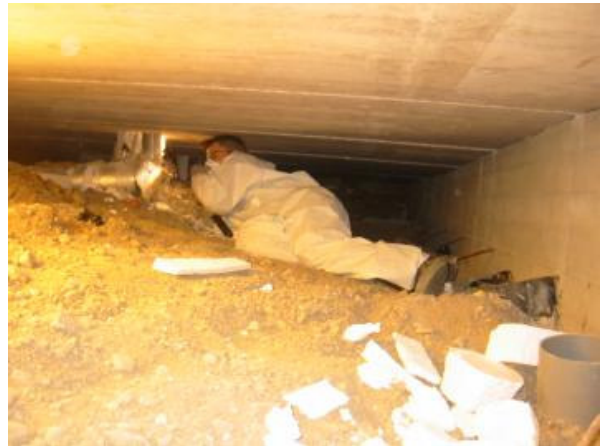
Kuva 24 Viemärien läpiviennit vaikuttivat savukokeessa tiiviiltä. Pohjaviemärit ovat keskiosalla soran ja eristeiden alla.

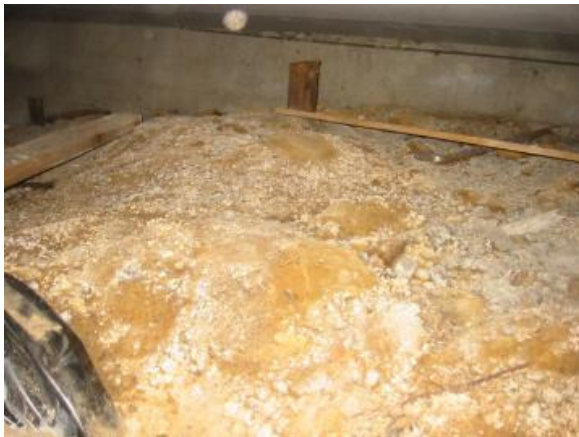
Pohjoisosassa on pahoin mikrobivaurioitunutta moreenimaata 10 m², jonka lähellä on vahva mikrobiuoksu, nk. maan haju. Tällä alueella ja sen lähellä on myös lahoa ja mikrobivaurioitunutta muottipuutavaraa, joista osa on purkamatta.

Kuva 25 Pohjoisosassa maa on kosteaa, siinä on runsaasti mikrobeja ja ilma haisee.

Mikrobivaurioitunut pintamaa poistetaan n. 10 cm syvyydeltä ja tilalle levitetään sepeli- tai sorakerros. Jäljelle jäävät pinnat käsitellään homeenestoaineilla noin 1 m havaittua vauriopintaa laajemmalle.

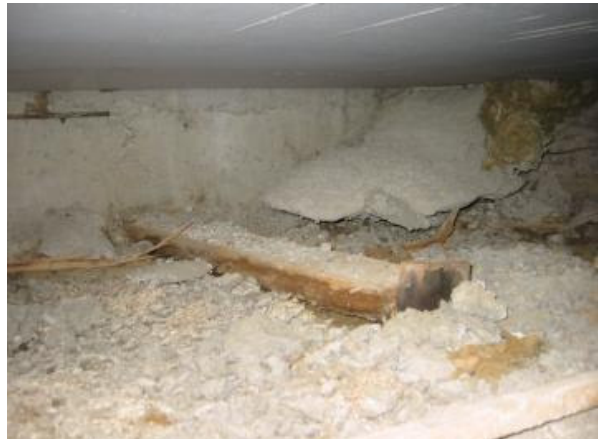
Kuva 26 Pohjoisosan perusmuurin alla oleva purkamaton solkipuu, joka on laho..

Ryömintätilasta poistetaan kaikki roskat ja rakennusjätteet betoniroiskeita luukkuun ottamatta. Lisäksi purkamattomat puumuotit poistetaan. Betonirakenteiden tarpeettomat muottiteräksiset poistetaan.

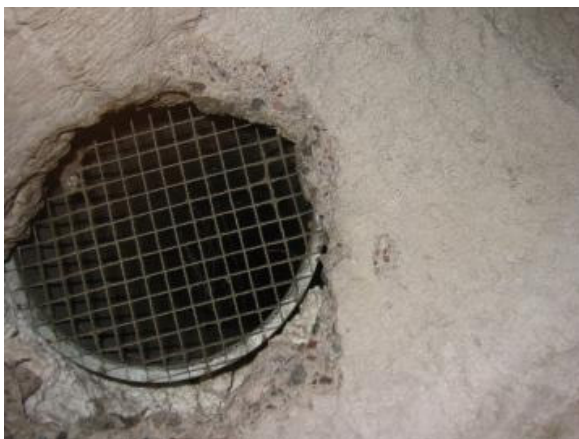
Ryömintätilan puolelta löytyi tilan musiikkivaraston 184 ja luokan 182 väliseinä kulmalta pilarin juuresta poistoilmaputki, jossa on vahva imu. Aukon edessä on verkko.

Alustatiloista voi päästä ilmaa huonetiloihin, koska luukku ei ole tiivis. Tarkastushetkellä ryömintätila oli kuitenkin alipaineinen, koska sieltä on koneellinen poisto. Koneellinen poisto voi olla erillinen, mutta todennäköisesti se on yhteydessä muiden tilojen ilmanpoistoon, mistä voi olla haittaa.

Kuva 27 Ryömintätilan ilmanpoisto on järjestetty koneellisesti.

Alustatilojen ilmanvaihto järjestetään siten, että koko C-osan alustatila muodostuu hieman alipaineiseksi. Tämä tehdään esim. asentamalla erillinen poistokanavointi sekä poistoputki puhaltimiseen vesikatolle. Nykyisen ilmanpoistojärjestely hyödyntämismahdollisuus selvitetään. Korvausilmareittejä lisätään ja lohkojen välisiin rakenteisiin tehdään ilmavirtausaukkoja.

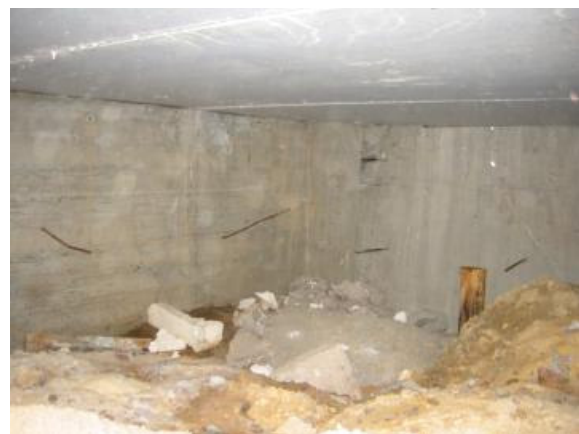
Kuva 28 Luoteiskulmalla ryömintätila on muuta aluetta syvempi.

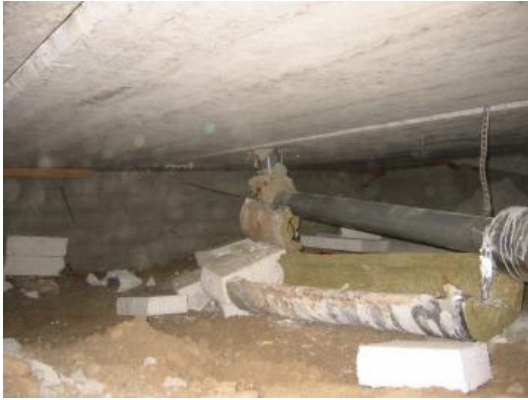
Kuva 29 Tilassa on erilaista rakennusjätettä. Viemärien eristeet ovat paikoin irti.

Viemäriputkien läpiviennit ja muut aukot tiivistetään polyuretaanilla. Viemärien eristykset kunnostetaan tai uusitaan, sekä korjataan vialliset kannatukset.

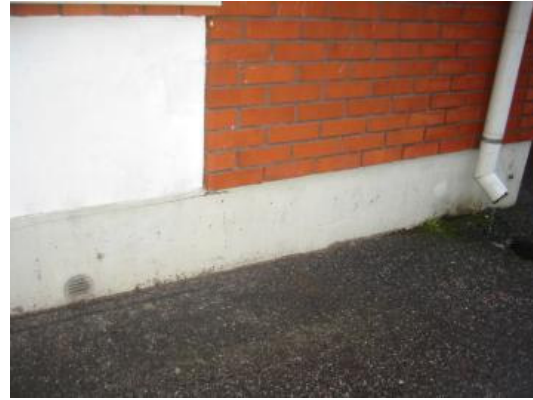
Ulkopuolella pintakallistukset ja kattosadevesien poisjohtaminen ovat osin puutteelliset.

Kuva 30 Ryömintätilan tuuletusputki on aivan maanrajassa. Kattosadevesien poistossa on puutteita.

Sokkelirakenteissa olevat säleiköt korvataan sinkityin teräsputkiventtiilein tai muoviputkesta tehdyin venttiilein. Rakennusvierillä pintakallistuksia parannetaan. Salaojien toimivuus tarkistetaan. Kattosadevedet johdetaan suoraan kaivoihin.
