# ITÄ-HAKKILAN KOULU

## ILMANVAIHTOJÄRJESTELMÄN KUNTOTUTKIMUS

**Tutkimuksen ajankohta:** vko 39 / 2008 – 02/2009  
**Raportin päiväys:** 08.01.2009  
**Tilaajan yhteyshenkilö:** Vantaan Kaupunki  
Per Andersson, 040 5939212

**Kuntotutkimuksen suorittajat:**  
Tekmanni Service Oy

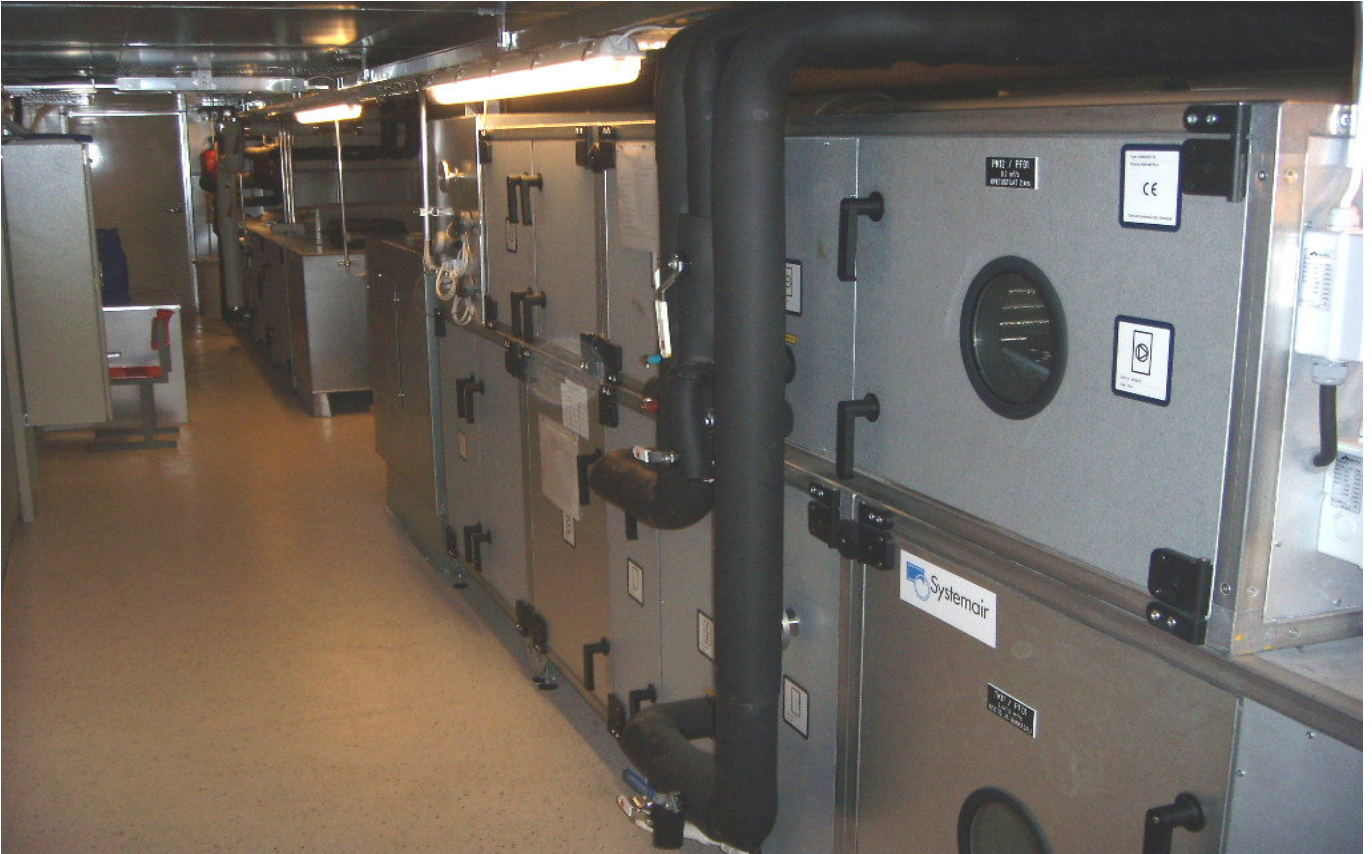
KUVA 1. Yleiskuva IV- konehuoneesta.

Koulun ilmastointikoneet ovat osin alkuperäisiä ja osin vuosien varrella uusittuja. Koneet ovat erivalmistajien koneita (Koja, Fläk, Danvent, PM-Luft ja Mastervent) ja ne sijaitsevat eripuolella rakennusta olevissa IV- konehuoneissa (kuva 1, kuva 2 ja kuva 3). Koneet ovat varustettu sulkupellillä, suodatinyksiköllä, puhallinyksiköllä, LTO- kuutiolla ja lämpöpatterilla.

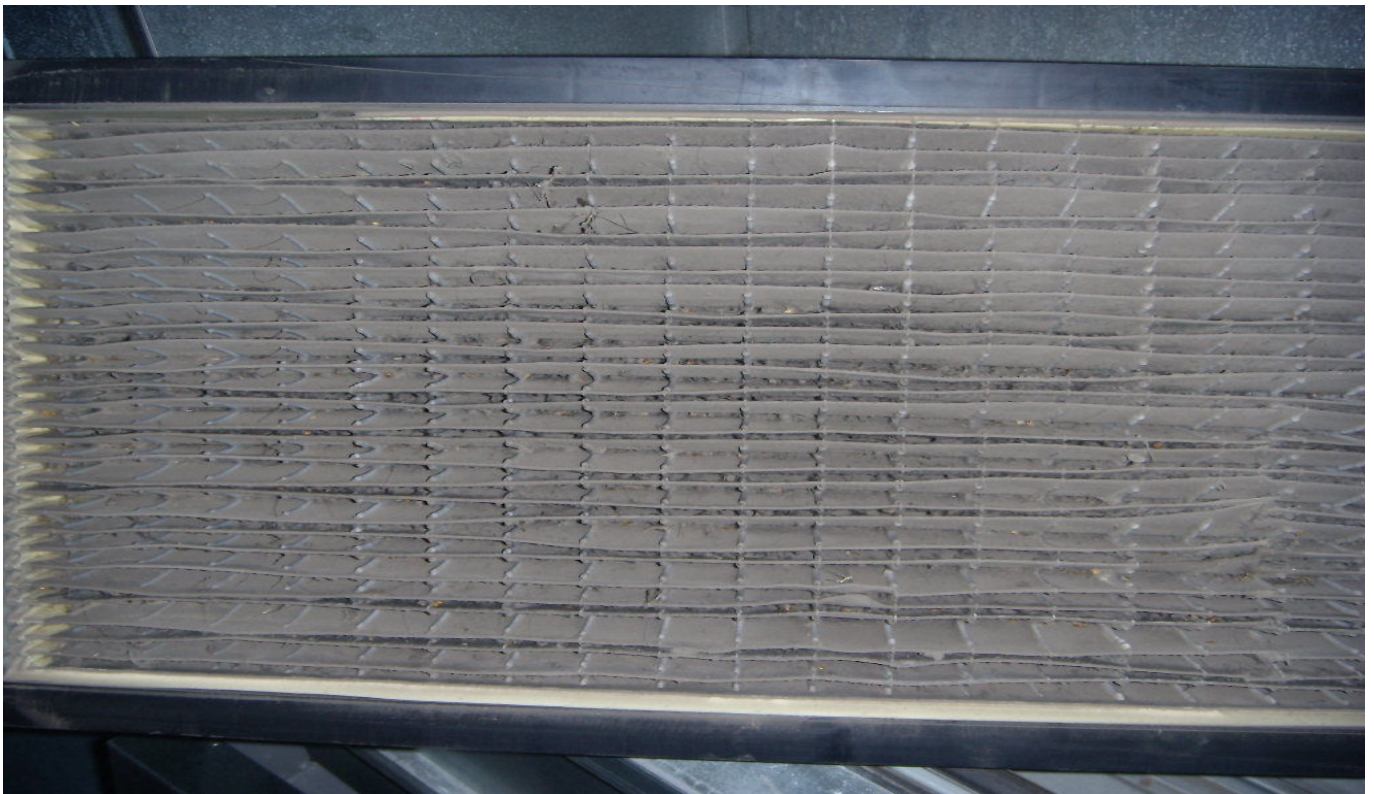
- Suodattimet ovat hieman pölyiset (kuva 4). Suodattimet tulee uusita huoltosuunnitelman mukaisesti.
- Lämpöpatterissa on hieman pölyä ja roskaa. Lämpöpatteri tulee puhdistaa seuraavan huollon yhteydessä.
- Puhaltimen hihna on melkein poikki. Puhaltimen hihna tulee uusita seuraavan huollon yhteydessä.
- Sähkömoottorissa on kuiva laakeriääni. Sähkömoottorin laakerit tulee uusita seuraavan huollon yhteydessä.
- Puhallin on hieman pölyinen (kuva 6). Puhallin tulee puhdistaa / pestä seuraavan huollon yhteydessä.

KUVA 4. Yleiskuva tuloilmasuodattimesta.

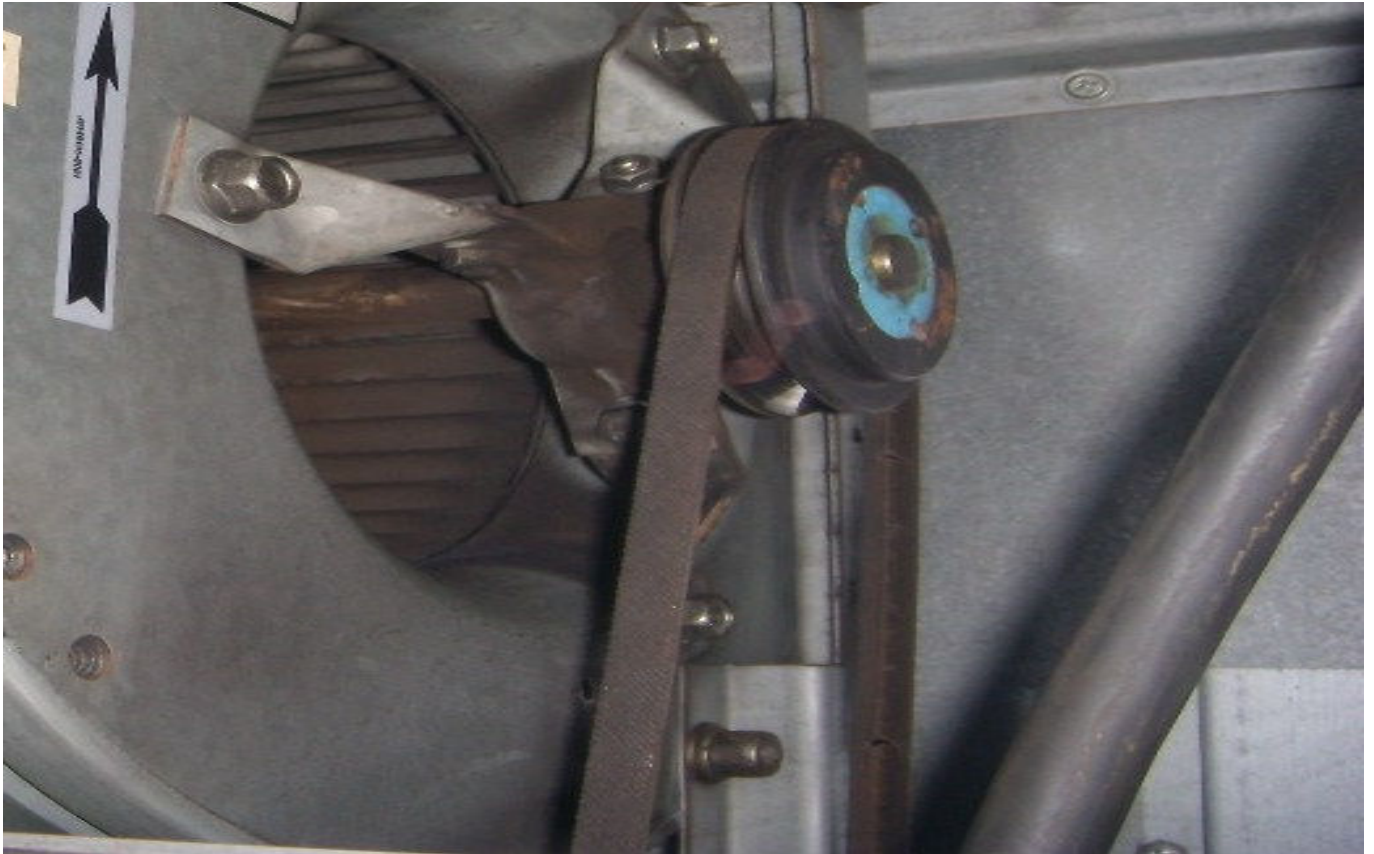
KUVA 5. Tuloilmapuhaltimen hihna on melkein poikki.

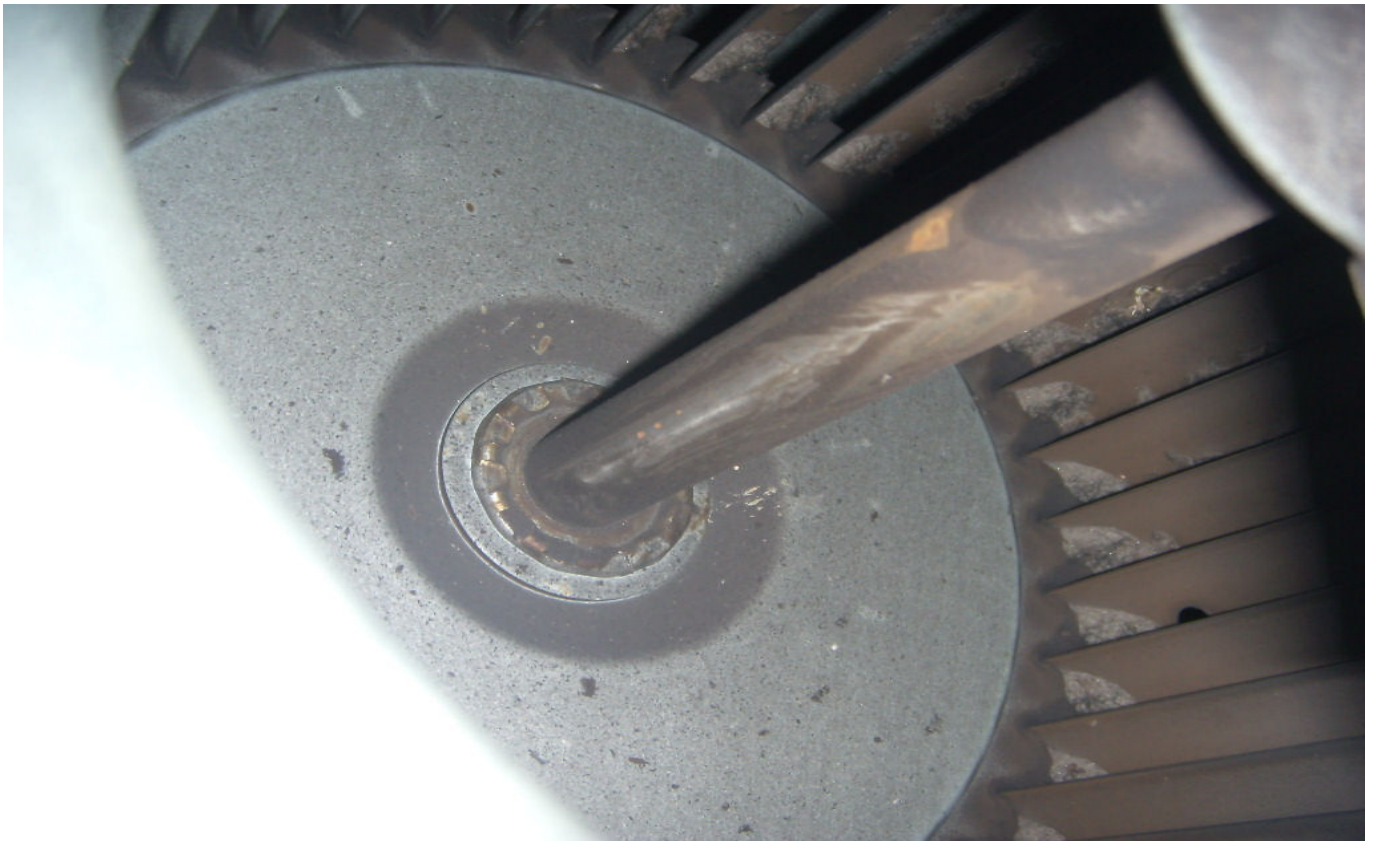
KUVA 6. Yleiskuva tuloilmapuhaltimesta.

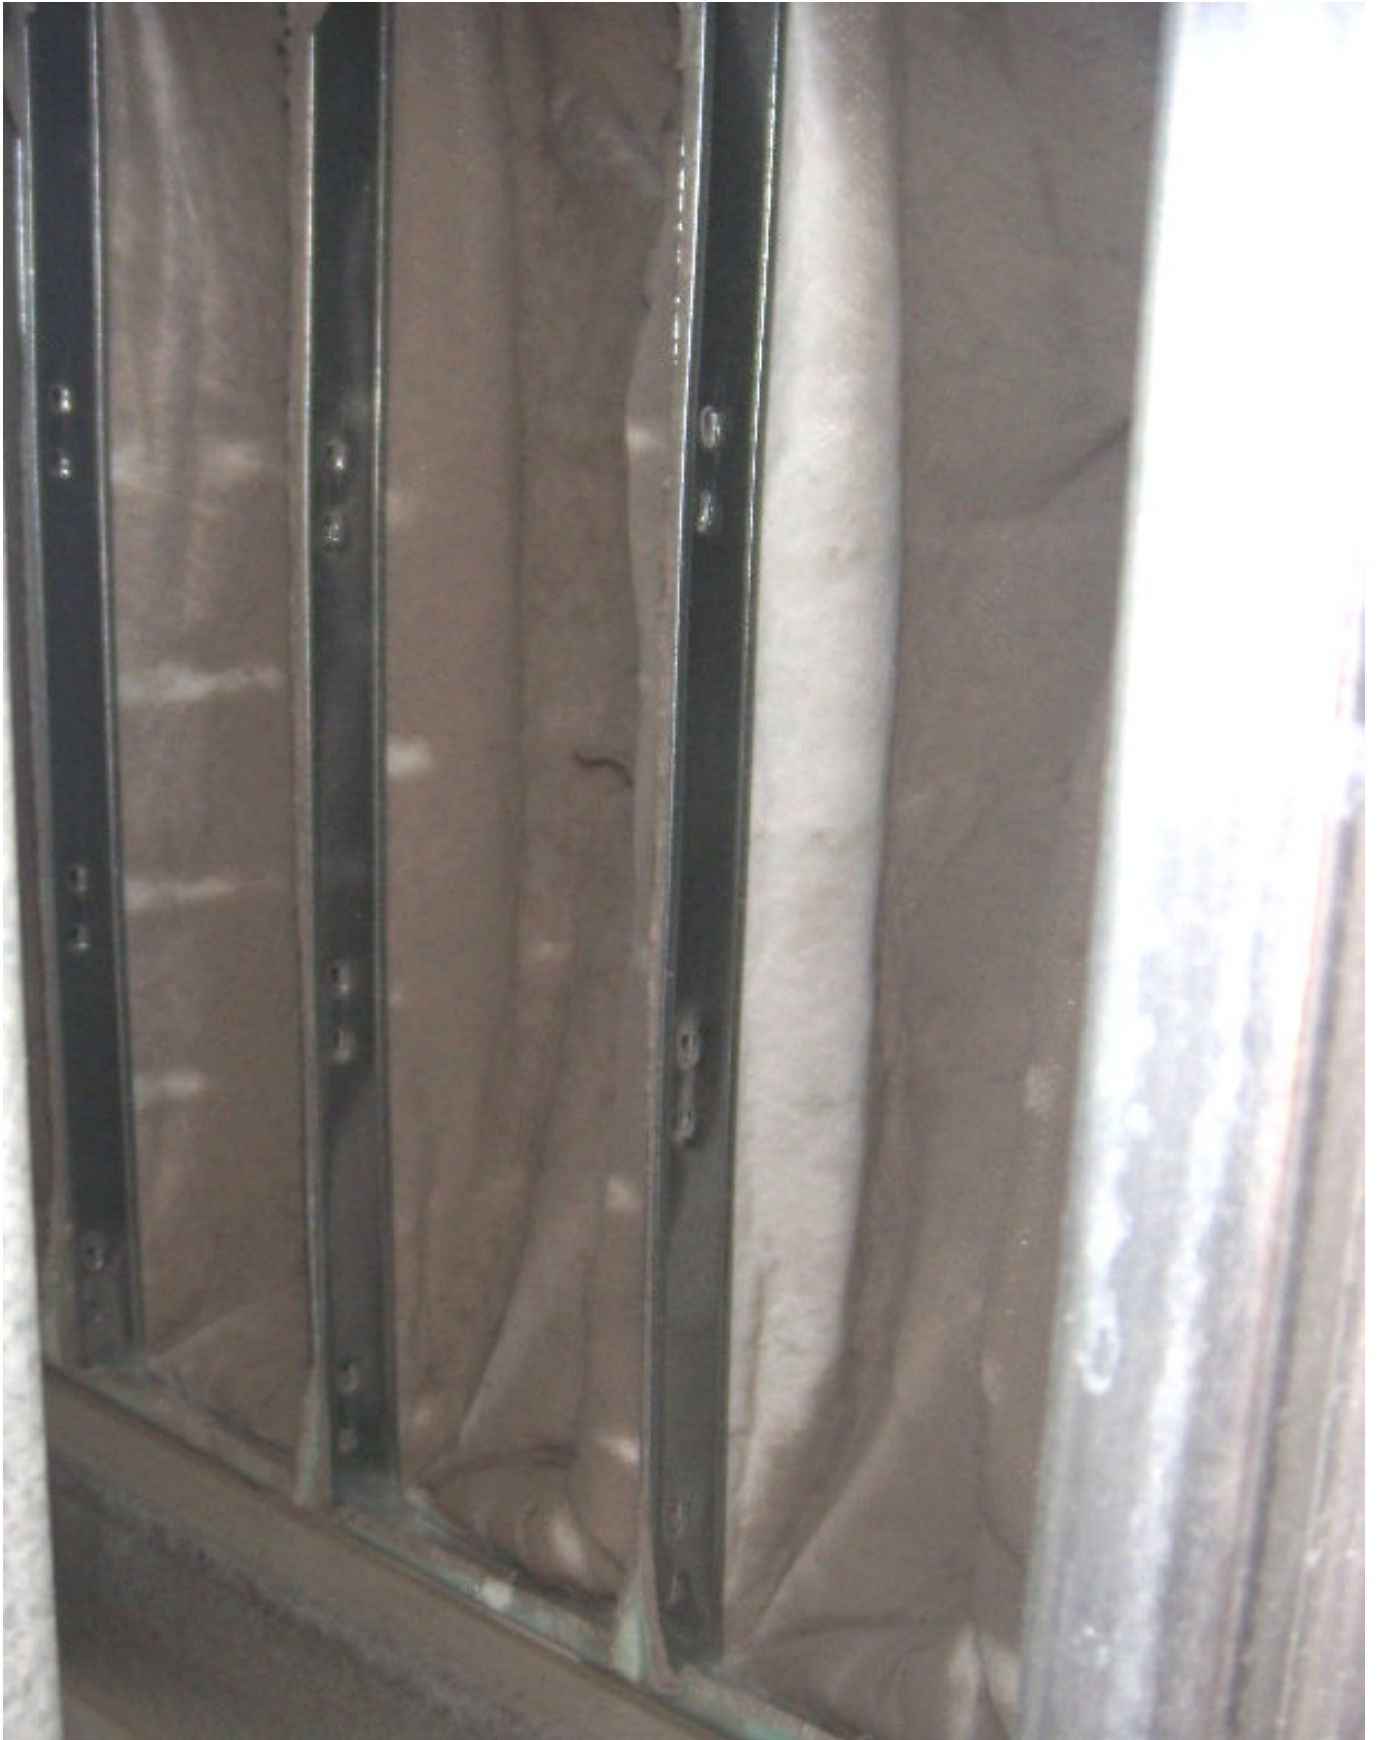
- Luukkujen tiivisteet ja kiinnitykset ovat heikkokuntoisia ja luukuista tapahtuu hieman ohivirtausta. Luukkujen kiinnityksiä ja tiivisteitä tulee korjata seuraavan huollon yhteydessä.
- Suodattimet ovat hieman pölyiset (kuva 7). Suodattimet tulee uusita huoltosuunnitelman mukaisesti.

KUVA 7. Yleiskuva poistoilmasuodattimesta.

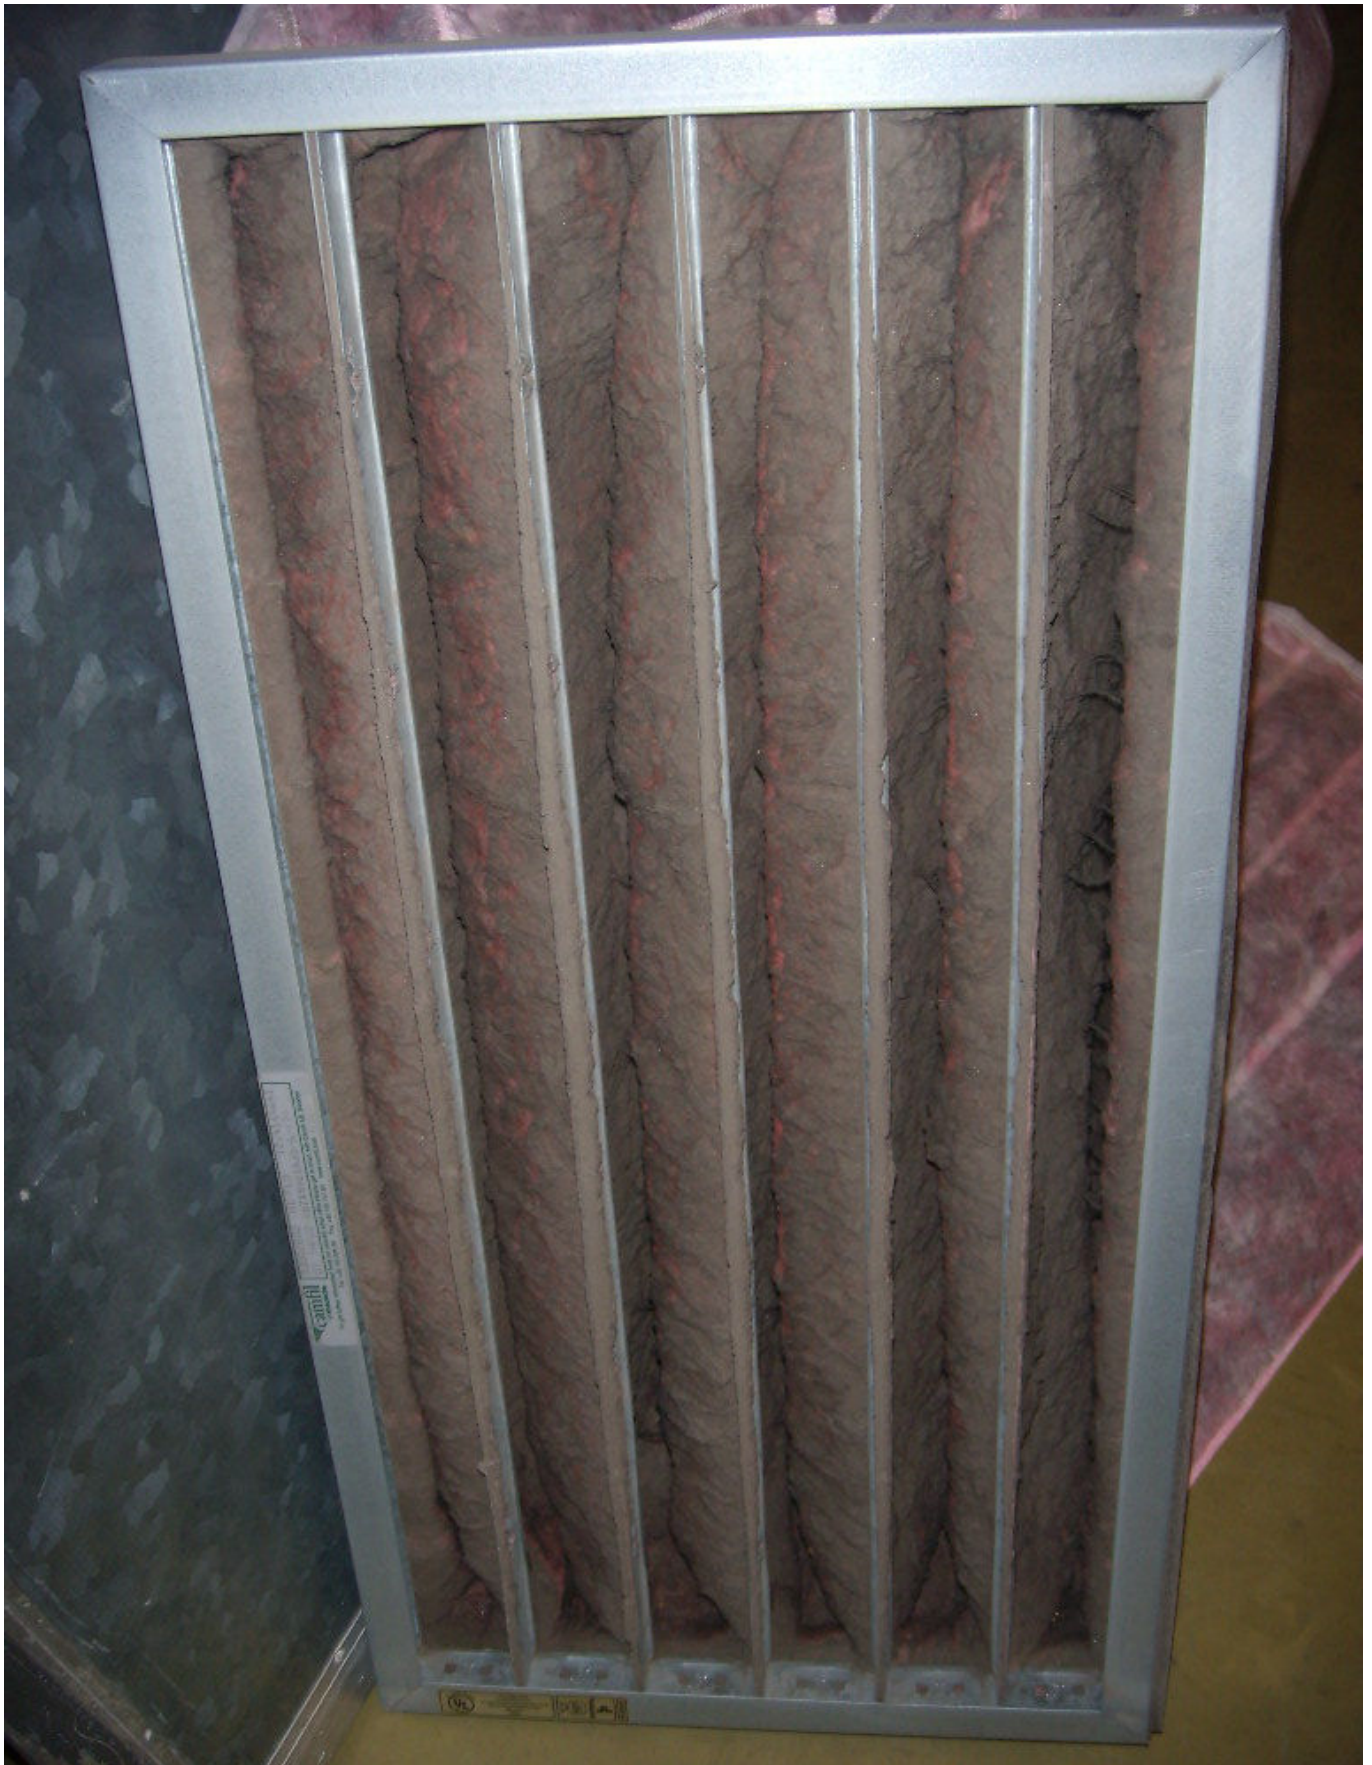
- Luukkujen tiivisteet ja kiinnitykset ovat heikkokuntoisia ja luukuista tapahtuu hieman ohivirtausta. *Luukkujen kiinnityksiä ja tiivisteitä tulee korjata seuraavan huollon yhteydessä.*
- Suodattimet ovat hieman pölyiset (**kuva 8**). *Suodattimet tulee uusita huoltosuunnitelman mukaisesti.*
- LTO- kuutio on hieman pölyinen. *LTO- kuutio tulee puhdistaa seuraavan huollon yhteydessä.*
- Lämpöpatterissa on hieman pölyä. *Lämpöpatteri tulee puhdistaa seuraavan huollon yhteydessä.*
- Puhallin on pölyinen (**kuva 9**). *Puhallin tulee puhdistaa / pestä seuraavan huollon yhteydessä.*
- Tuloilmakoneen kammioissa on hieman pölyä (**kuva 10**). *Kammiot tulee puhdistaa seuraavan huollon yhteydessä.*

KUVA 8. Yleiskuva tuloilmasuodattimesta.

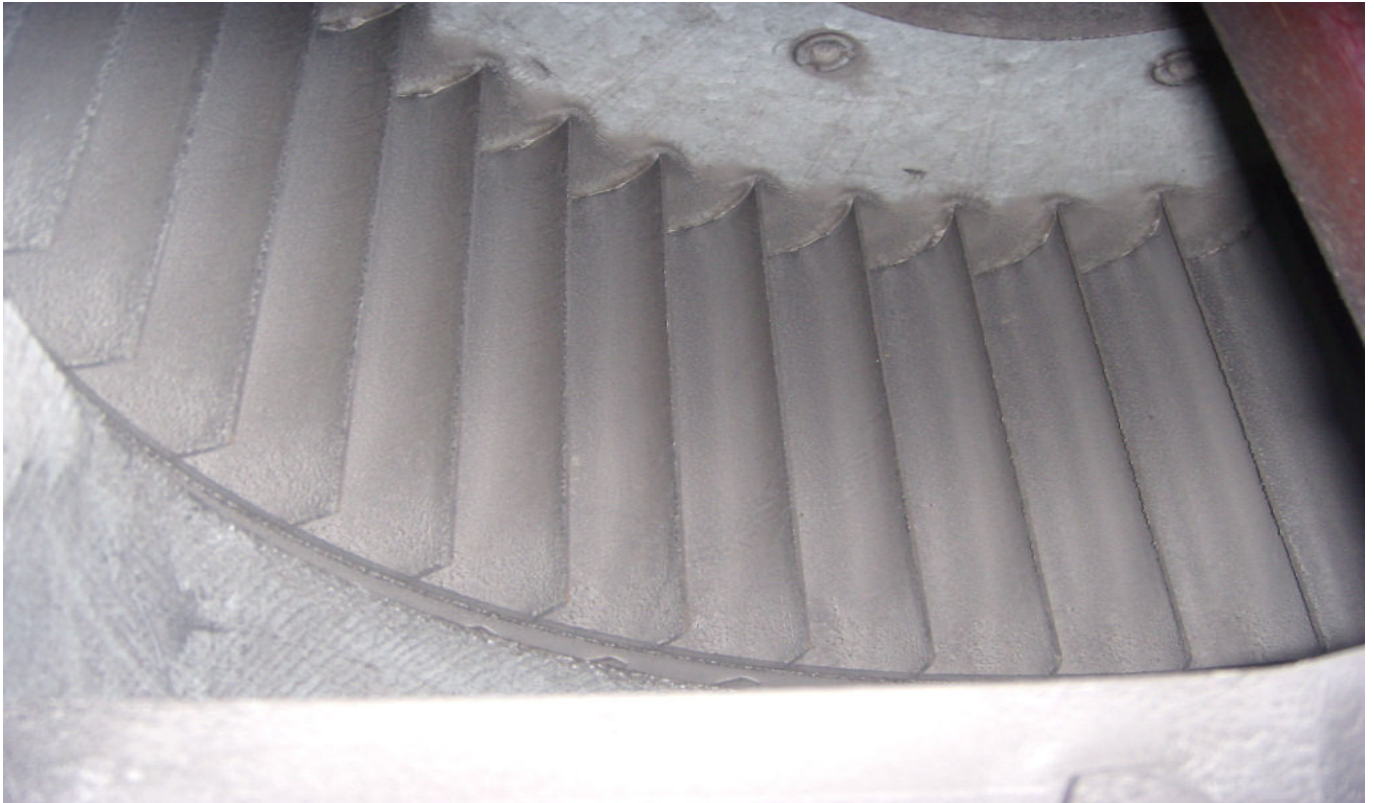
KUVA 9. Yleiskuva tuloilmapuhaltimesta.

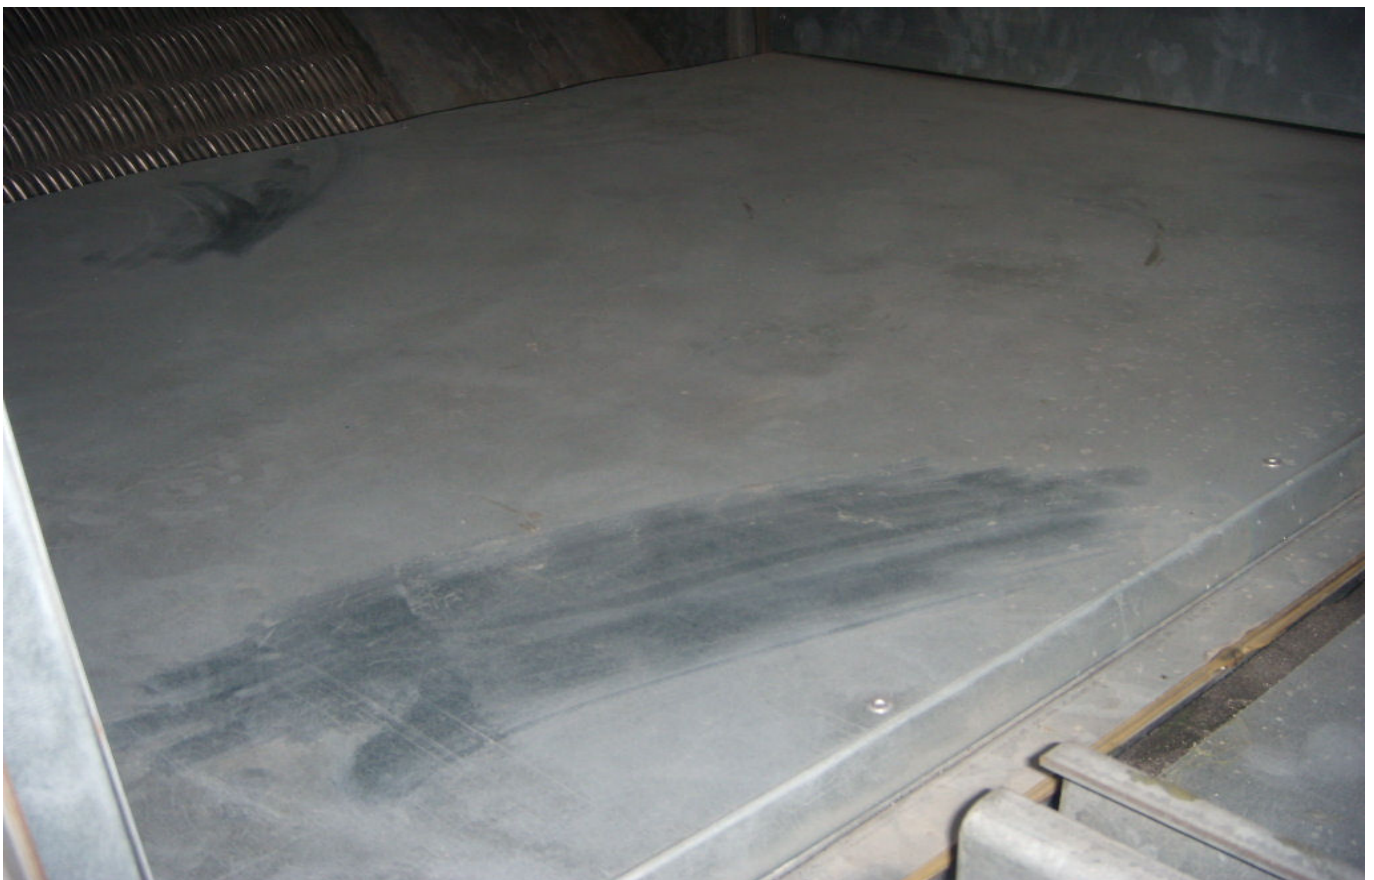
KUVA 10. Yleiskuva tuloilmakoneen kammioista.

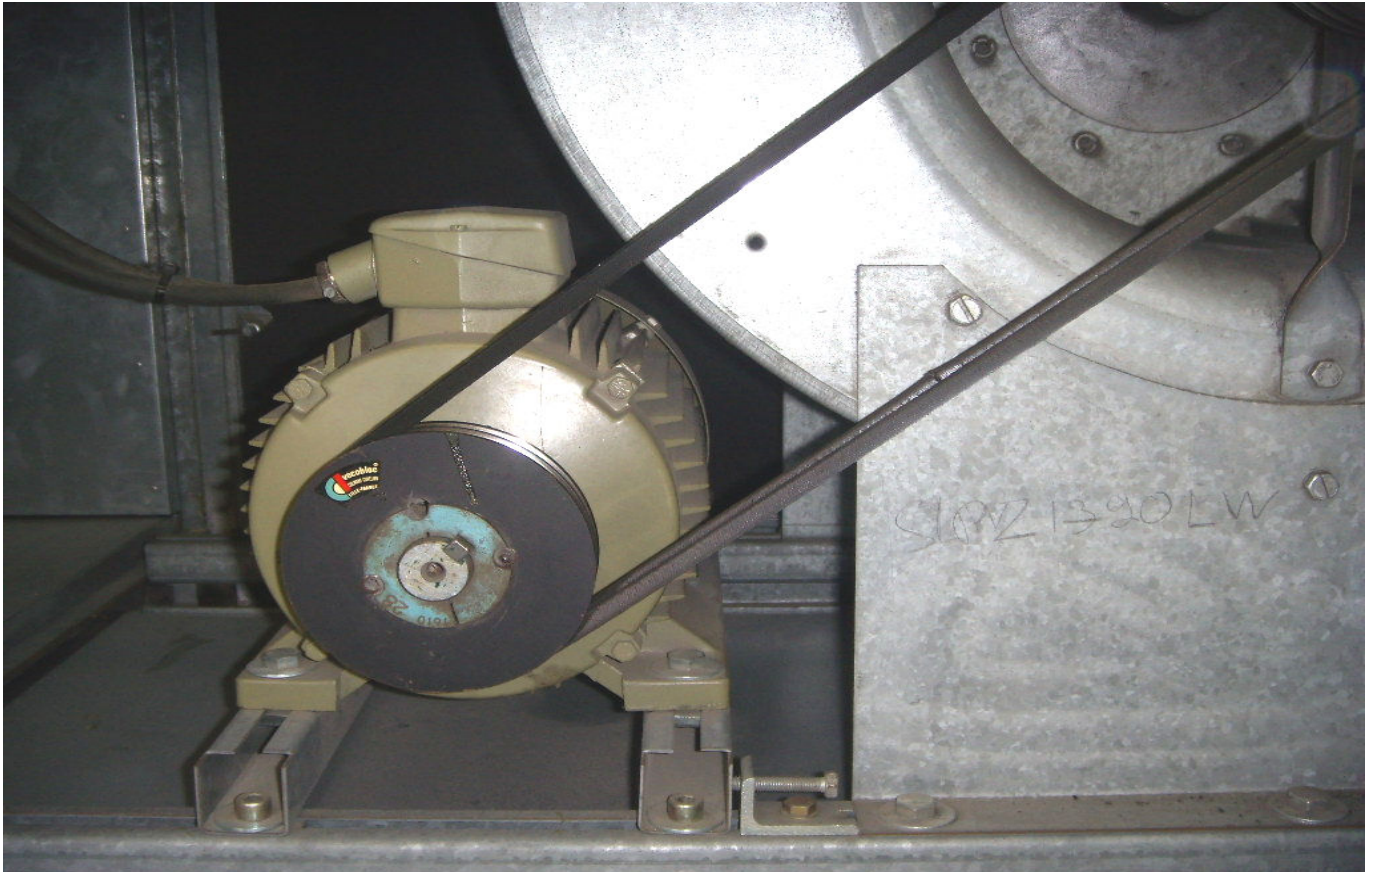
- Luukkujen tiivisteet ja kiinnitykset ovat heikkokuntoisia ja luukuista tapahtuu hieman ohivirtausta. *Luukkujen kiinnityksiä ja tiivisteitä tulee korjata seuraavan huollon yhteydessä.*
- Suodattimet ovat hieman pölyiset. *Suodattimet tulee uusita huoltosuunnitelman mukaisesti.*
- Hihnat ovat melkein poikki (**kuva 11**). *Hihnat tulee uusita seuraavan huollon yhteydessä.*
- Puhallin on melko likainen (**kuva 12**). *Puhallin tulee puhdistaa / pestä seuraavan huollon yhteydessä.*

KUVA 11. Yleiskuva tuloilmapuhaltimen hihnoista.

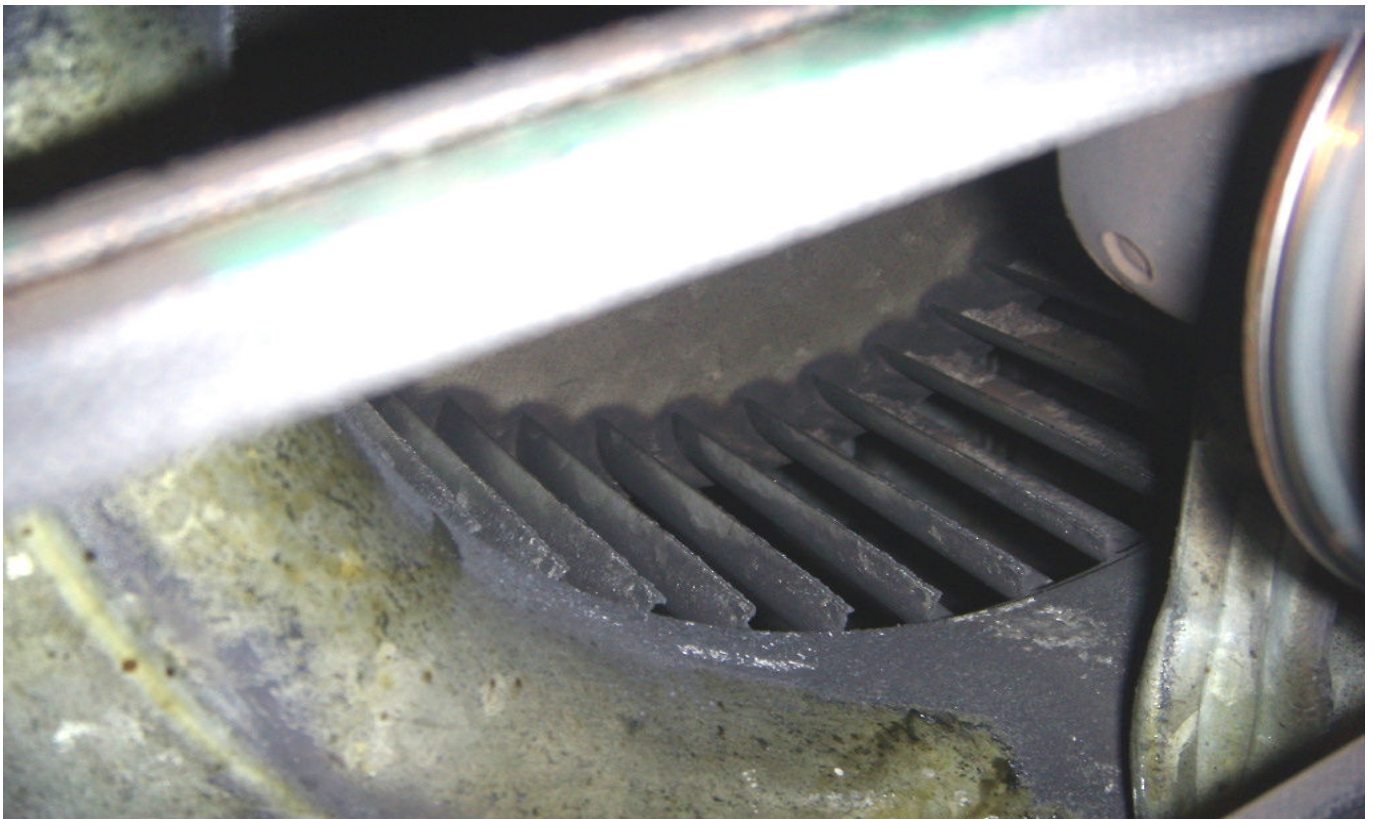
KUVA 12. Yleiskuva poistoilmapuhaltimesta.

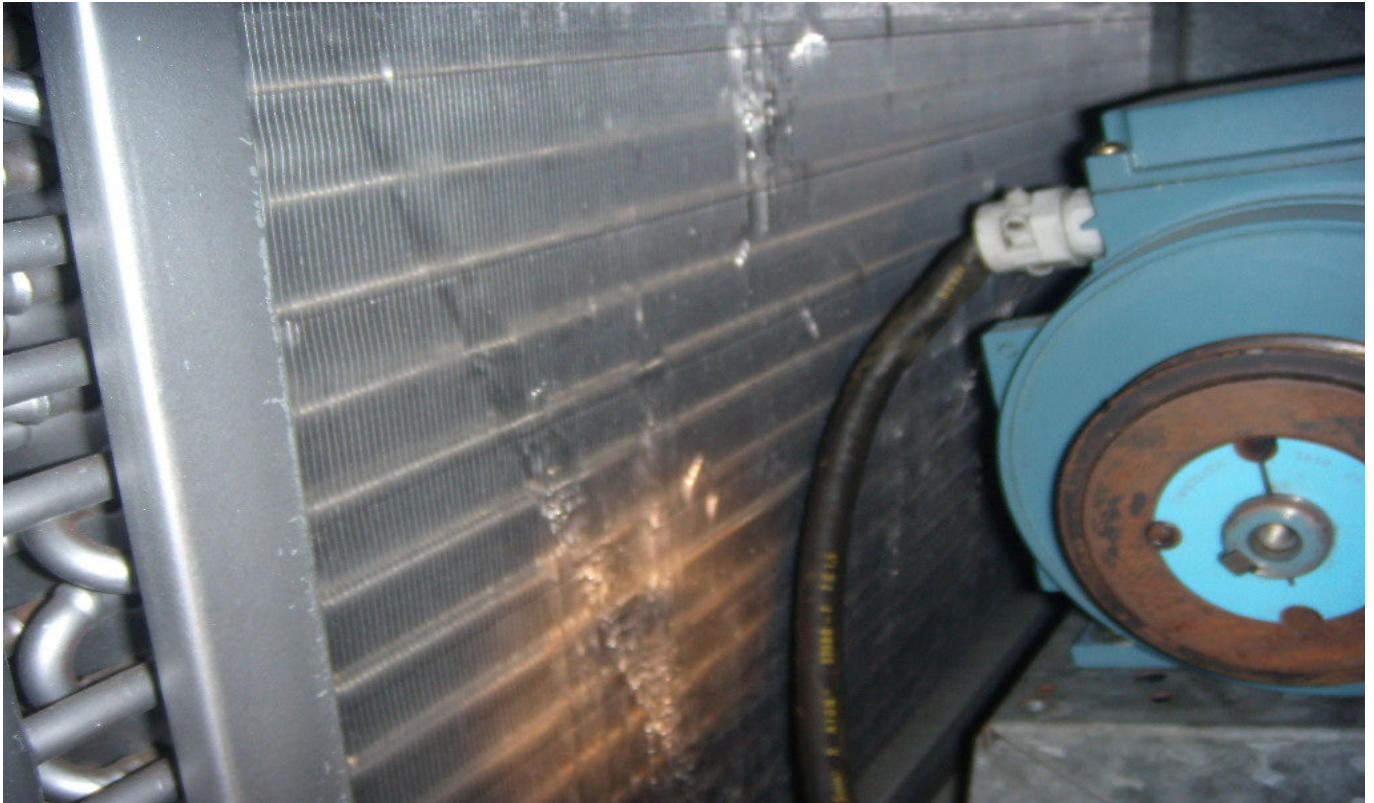
- Suodattimet ovat hieman pölyiset. *Suodattimet tulee uusita huoltosuunnitelman mukaisesti.*
- Lämpöpatterissa on muutama kolhu ja patteri on pölyinen (**kuva 13**). *Lämpöpatterin kolhut tulee kammata auki ja puhdistaa seuraavan huollon yhteydessä.*
- Puhaltimien ja moottorin urapyörät ovat kuluneet. *Urapyörät on syytä uusita seuraavan huollon yhteydessä.*
- Puhaltimen laakereissa on kuiva laakeriääni. *Puhaltimen laakerit tulee uusita seuraavan huollon yhteydessä.*
- Puhallin on hieman pölyinen (**kuva 14**). *Puhallin tulee puhdistaa / pestä seuraavan huollon yhteydessä.*
- Tuloilmakoneen kammioissa on hieman pölyä. *Kammiot tulee puhdistaa seuraavan huollon yhteydessä.*

KUVA 13. Yleiskuva lämpöpatterista.

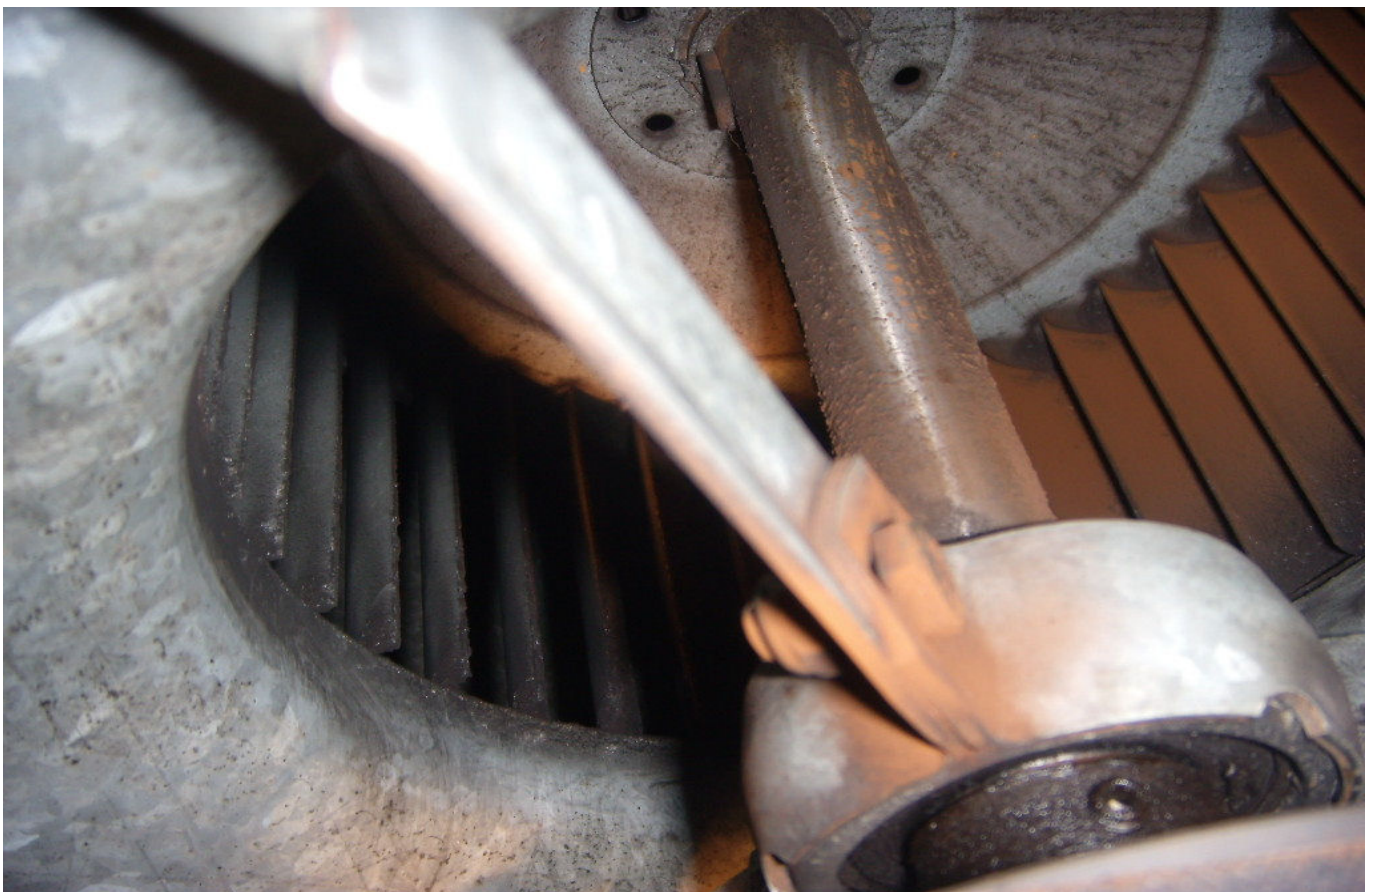
KUVA 14. Yleiskuva tuloilmapuhaltimesta.

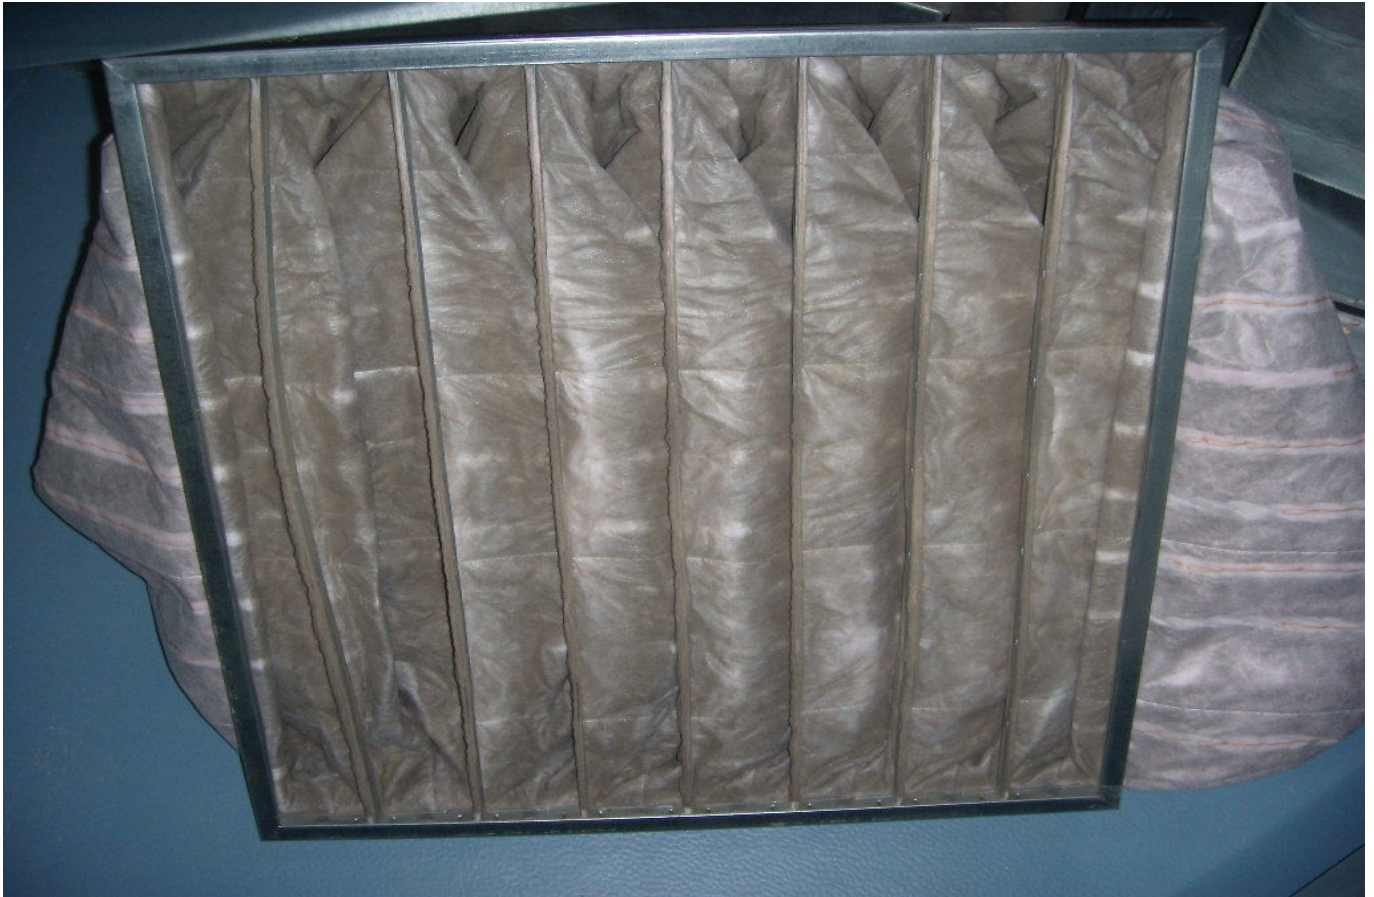
- Suodattimet ovat hieman pölyiset (**kuva 15**). *Suodattimet tulee uusida huoltosuunnitelman mukaisesti.*
- LTO- kuutio on hieman pölyinen (**kuva 16**). *LTO- kuutio tulee puhdistaa seuraavan huollon yhteydessä.*
- Lämpöpatteri on hieman pölyinen. *Lämpöpatteri tulee puhdistaa seuraavan huollon yhteydessä.*

KUVA 15. Yleiskuva tuloilmasuodattimesta.

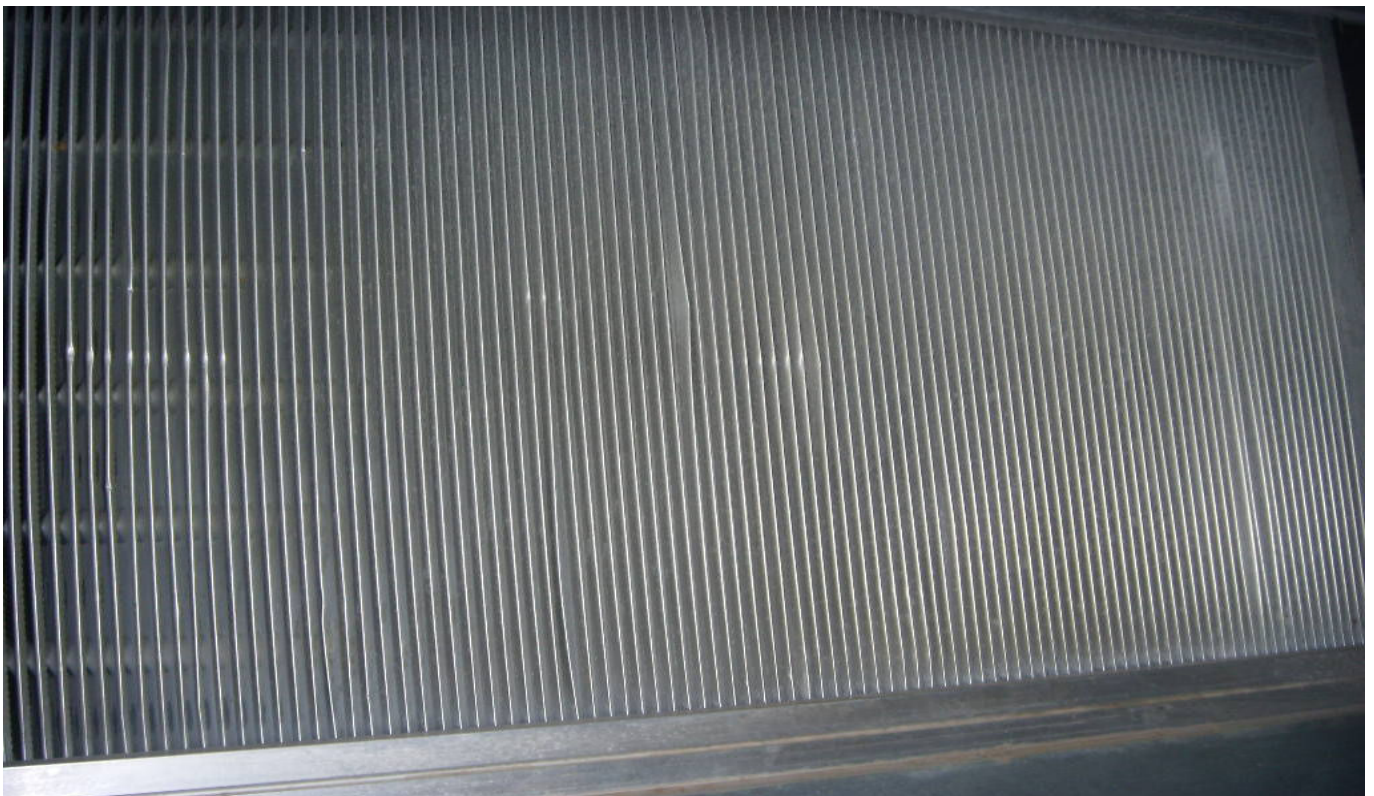
KUVA 16. Yleiskuva LTO- kuutiosta.

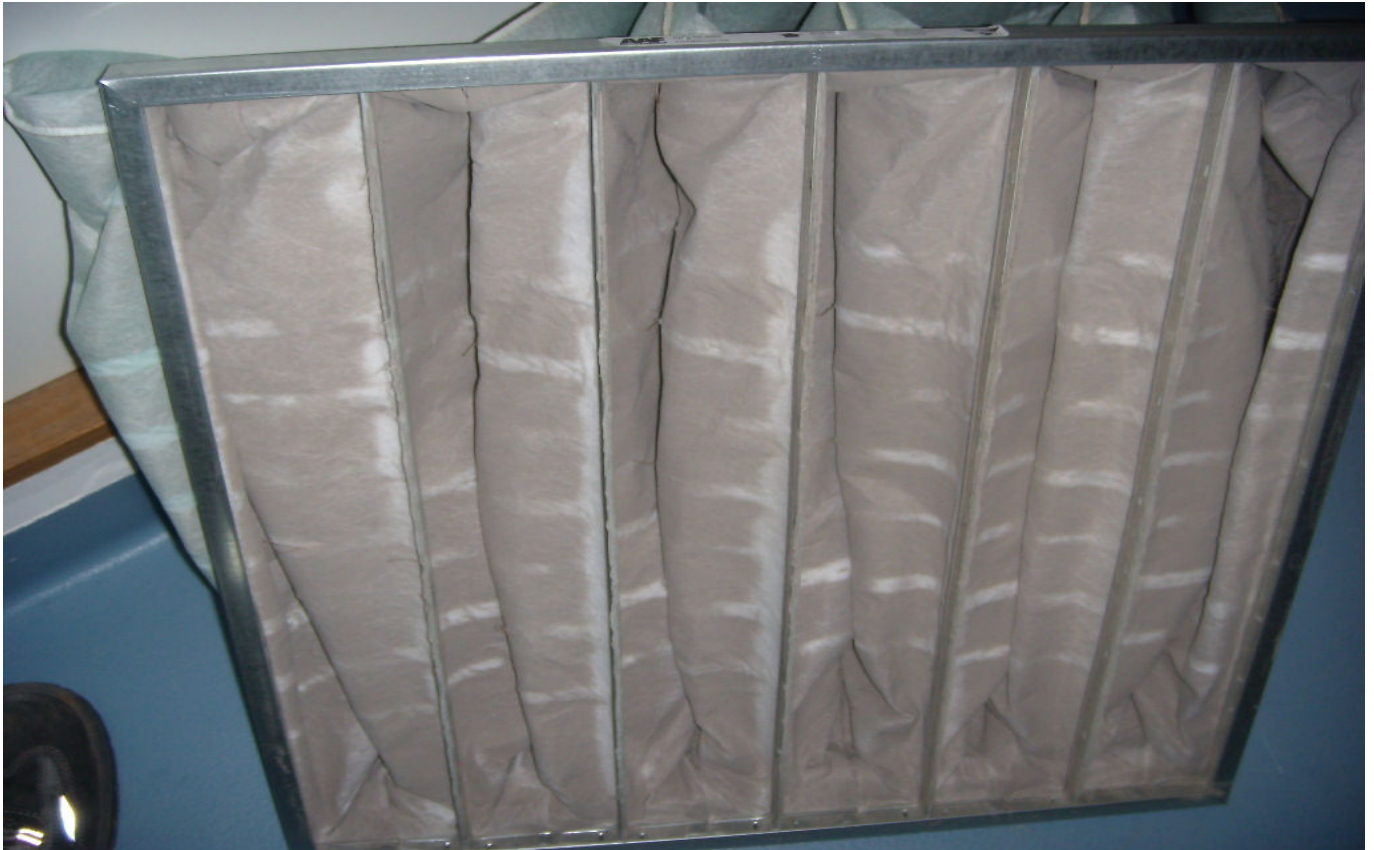
- Suodattimet ovat hieman pölyiset (**kuva 17**). *Suodattimet tulee uusida huoltosuunnitelman mukaisesti.*

KUVA 17. Yleiskuva poistoilmasuodattimista.

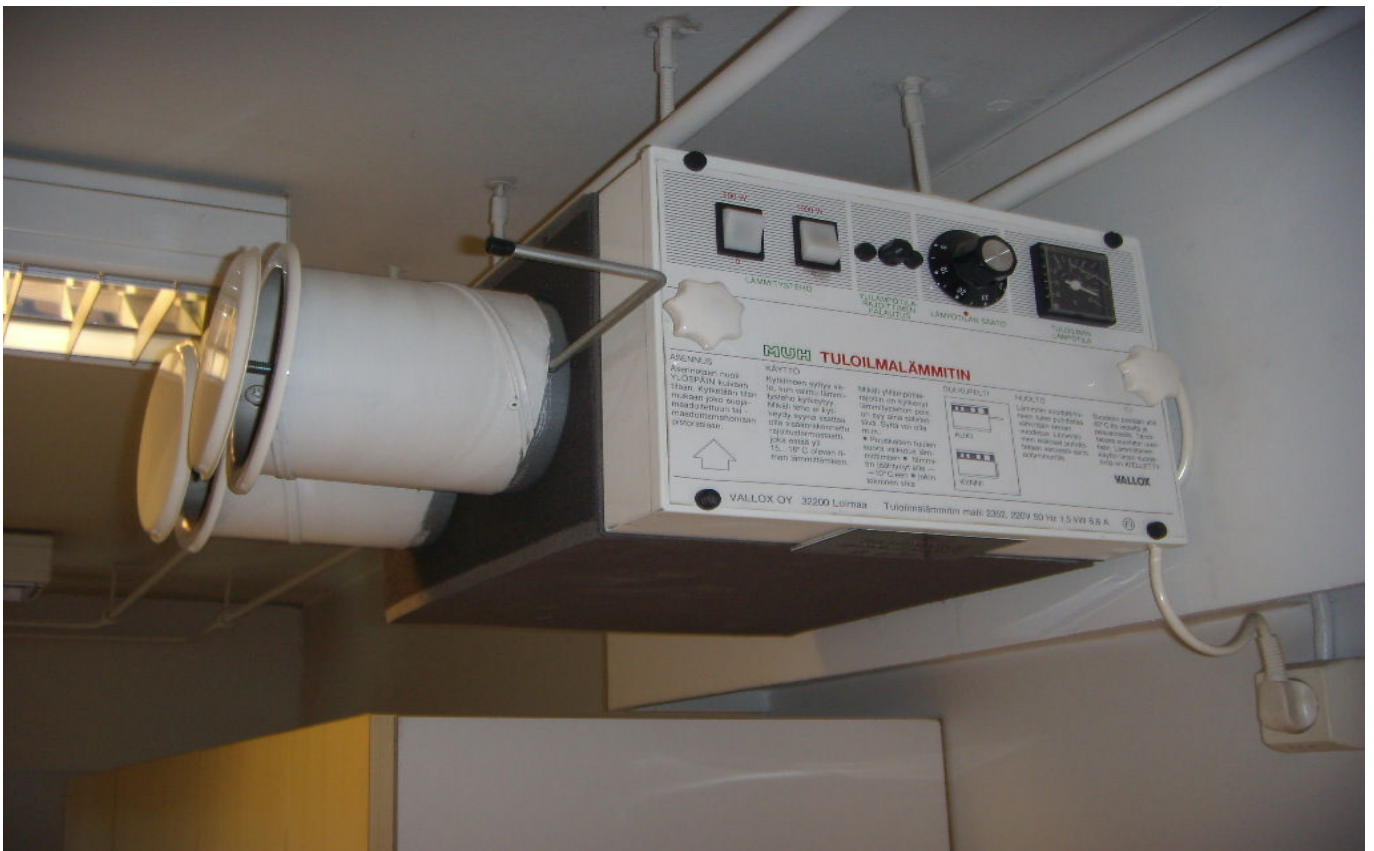
Hammashoitolan ilmanvaihtoa on parannettu asentamalla hoitolaan 3 kpl Valloxin tuloilmalämmittimiä (kuva 18). Lämmittimet ovat silmämääräisen tarkastusten perusteella kunnossa, mutta ilmamäärät jäävät melko paljon suunnitelluista ilmamäärästä tuloilman osalta. Lämmittimet tulee tarkastaa ja huoltaa ensitilassa ja tilojen ilmamäärät tulee tasapainottaa.

KUVA 18. Yleiskuva hammashoitolan tuloilmalämmittimestä.
