# ITÄ-HAKKILAN KOULU

## ILMANVAIHTOJÄRJESTELMÄN KUNTOTUTKIMUS

**Tutkimuksen ajankohta:** vko 39 / 2008 – 02/2009  
**Raportin päiväys:** 08.01.2009  
**Tilaajan yhteyshenkilö:** Vantaan Kaupunki  
Per Andersson, 040 5939212

**Kuntotutkimuksen suorittajat:**  
Tekmanni Service Oy

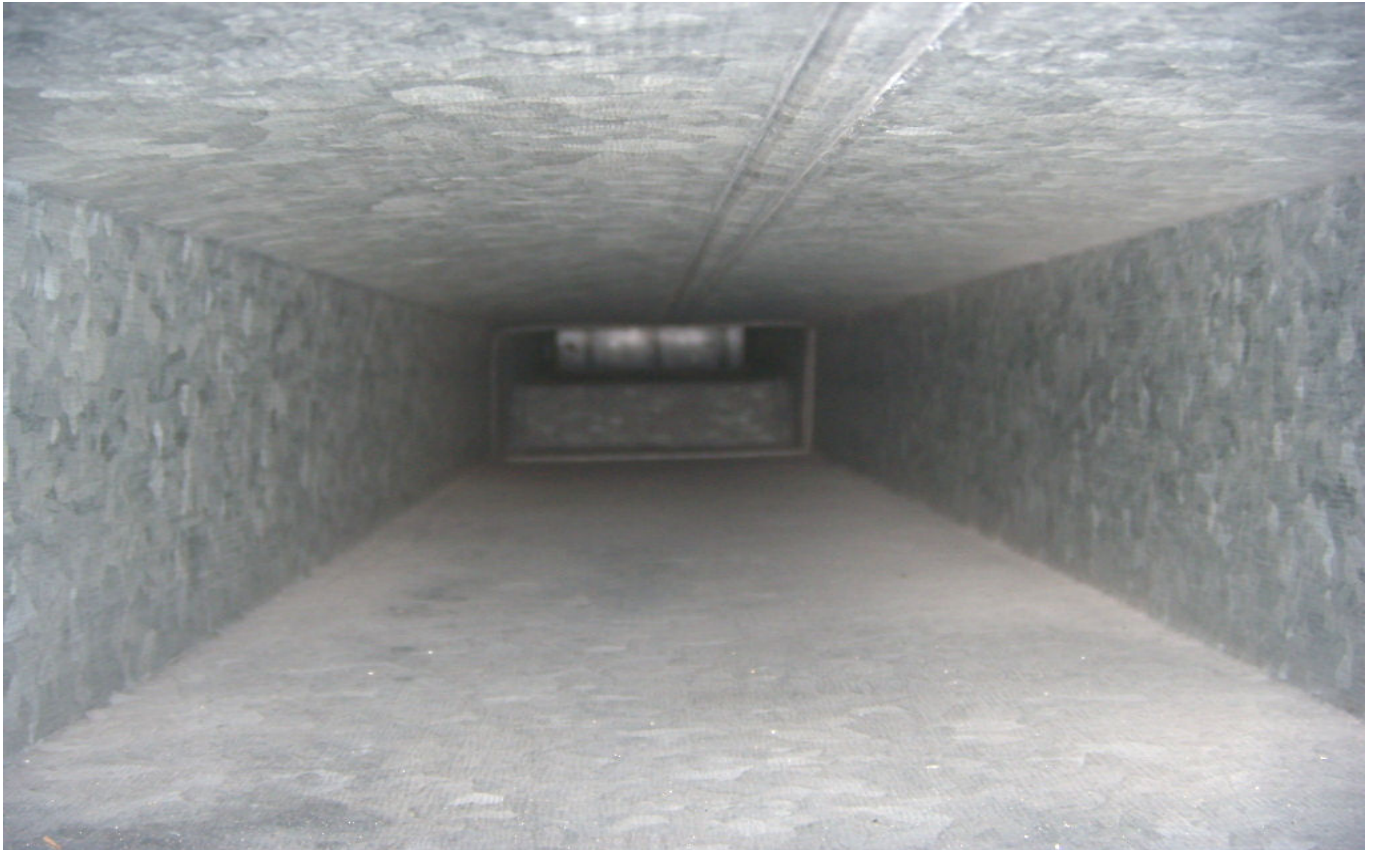
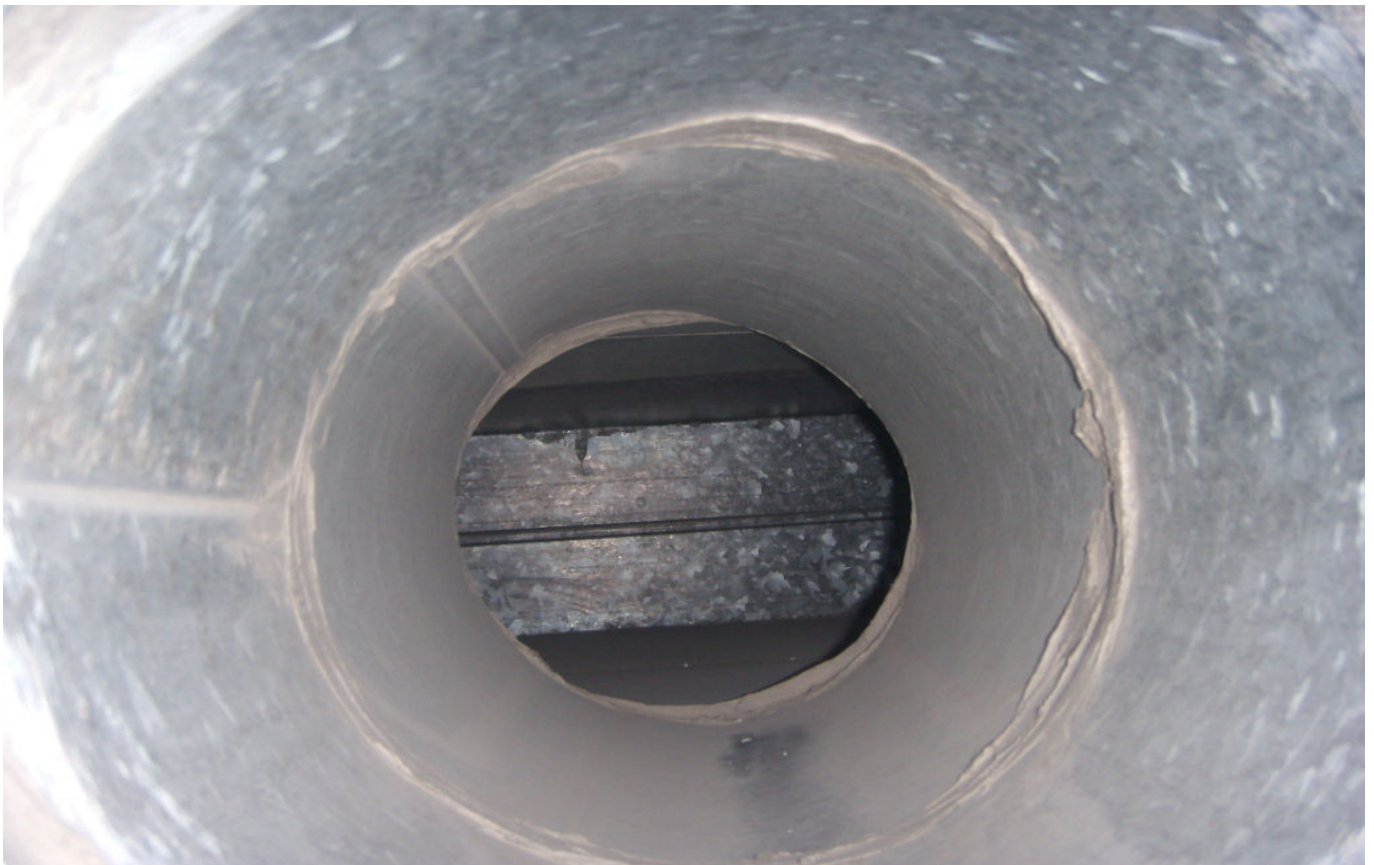
Tulo- ja poistoilmakanavat on rakennettu terälevykanavista (kierresaumaputkea ja kanttikanaavaa). Kanavistot ovat rakenteellisesti kunnossa ja havaintojen perusteella koulurakennuksen tulo- ja poistoilmakanavat ovat melko puhtaita (kuva 19 ja kuva 20), mutta pikkukoulun tulo- ja poistoilmakanavat on havaittavissa pölykertymää (kuva 21 ja kuva 22). Pikkukoulun ilmastointikanavat tulee nuohota lähivuosien aikana.

KUVA 19. Yleiskuva tuloilmakanavasta.

KUVA 20. Yleiskuva poistoilmakanavasta.

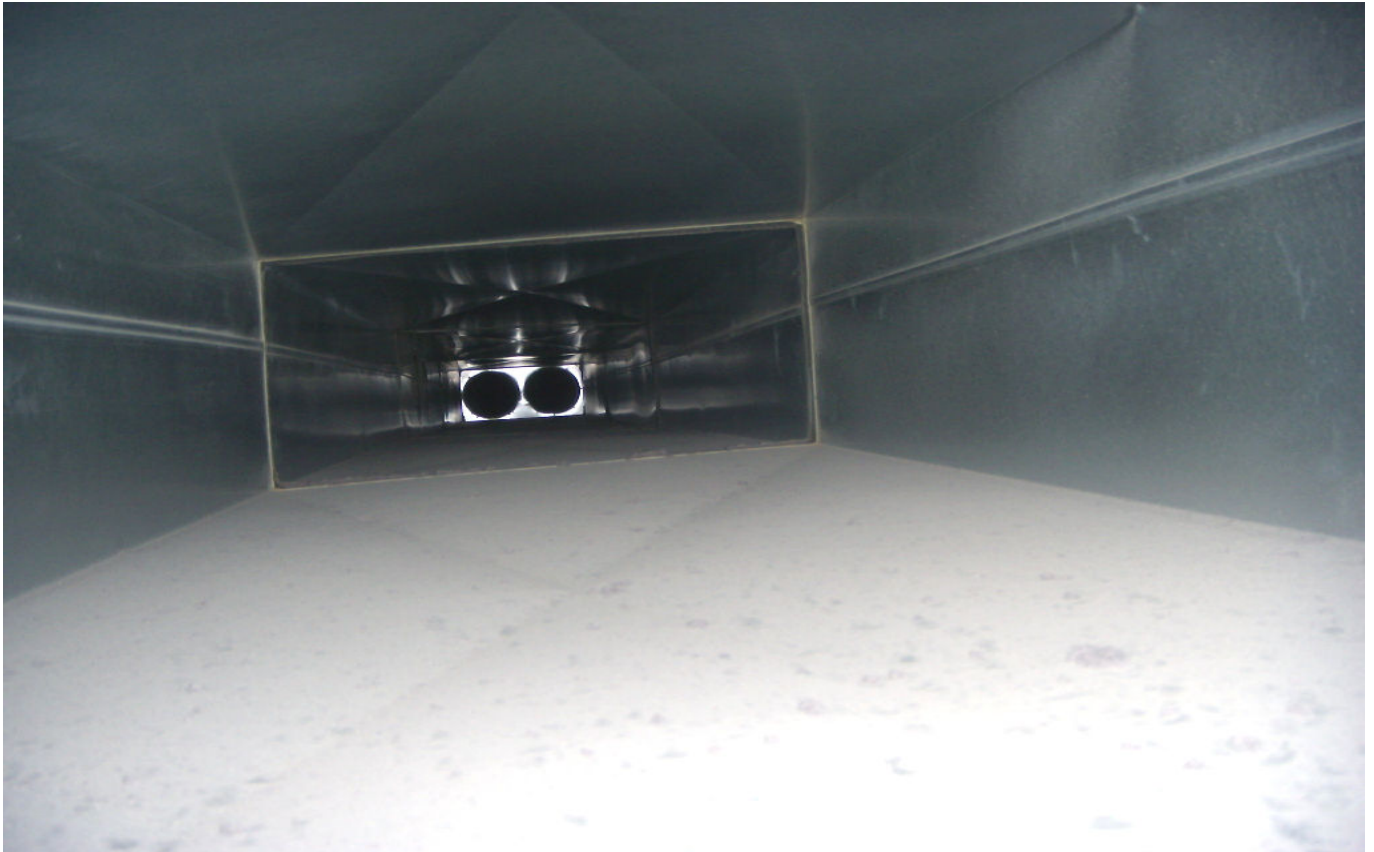
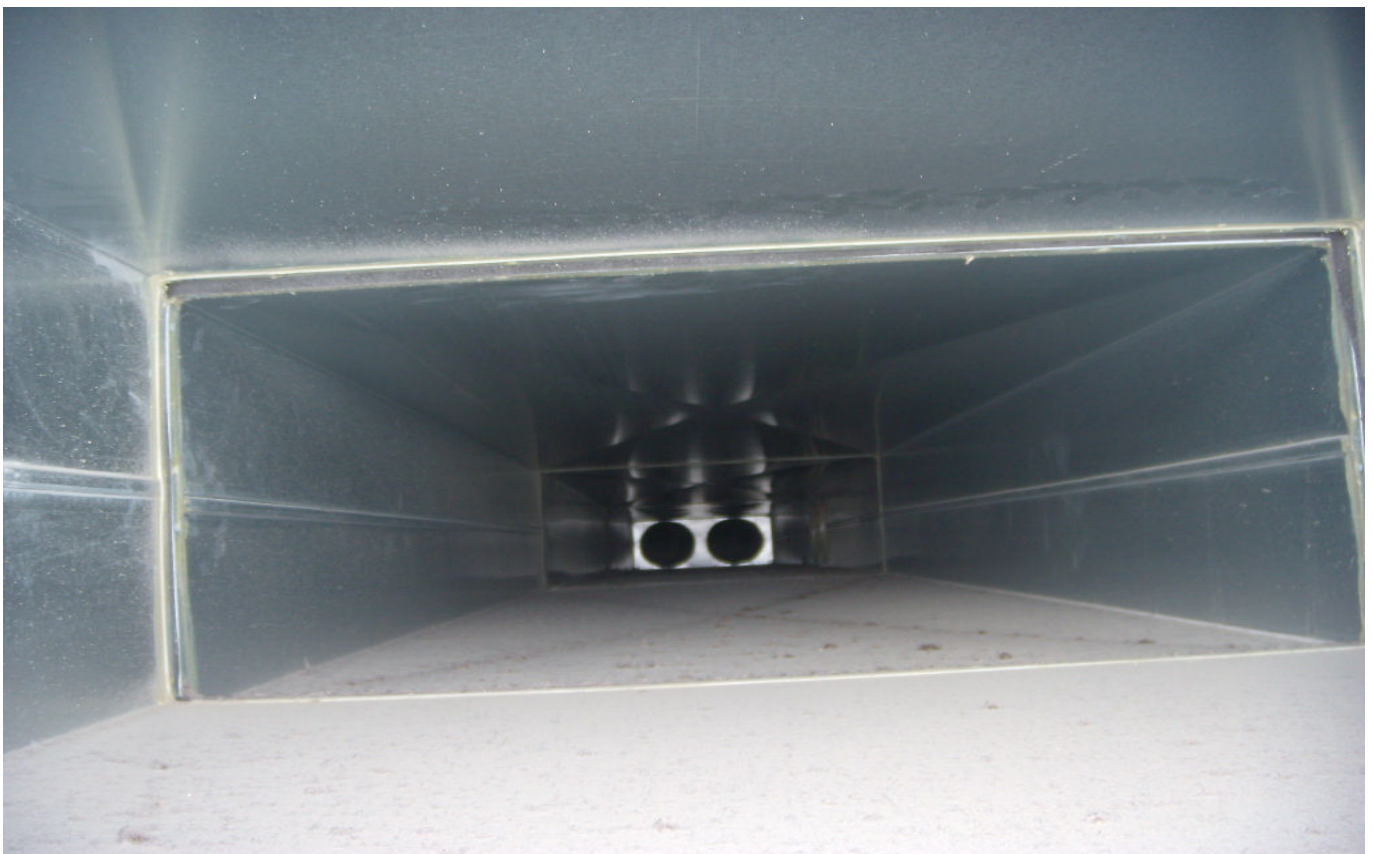
KUVA 21. Yleiskuva tuloilmakanavasta.

KUVA 22. Yleiskuva poistoilmakanavasta.

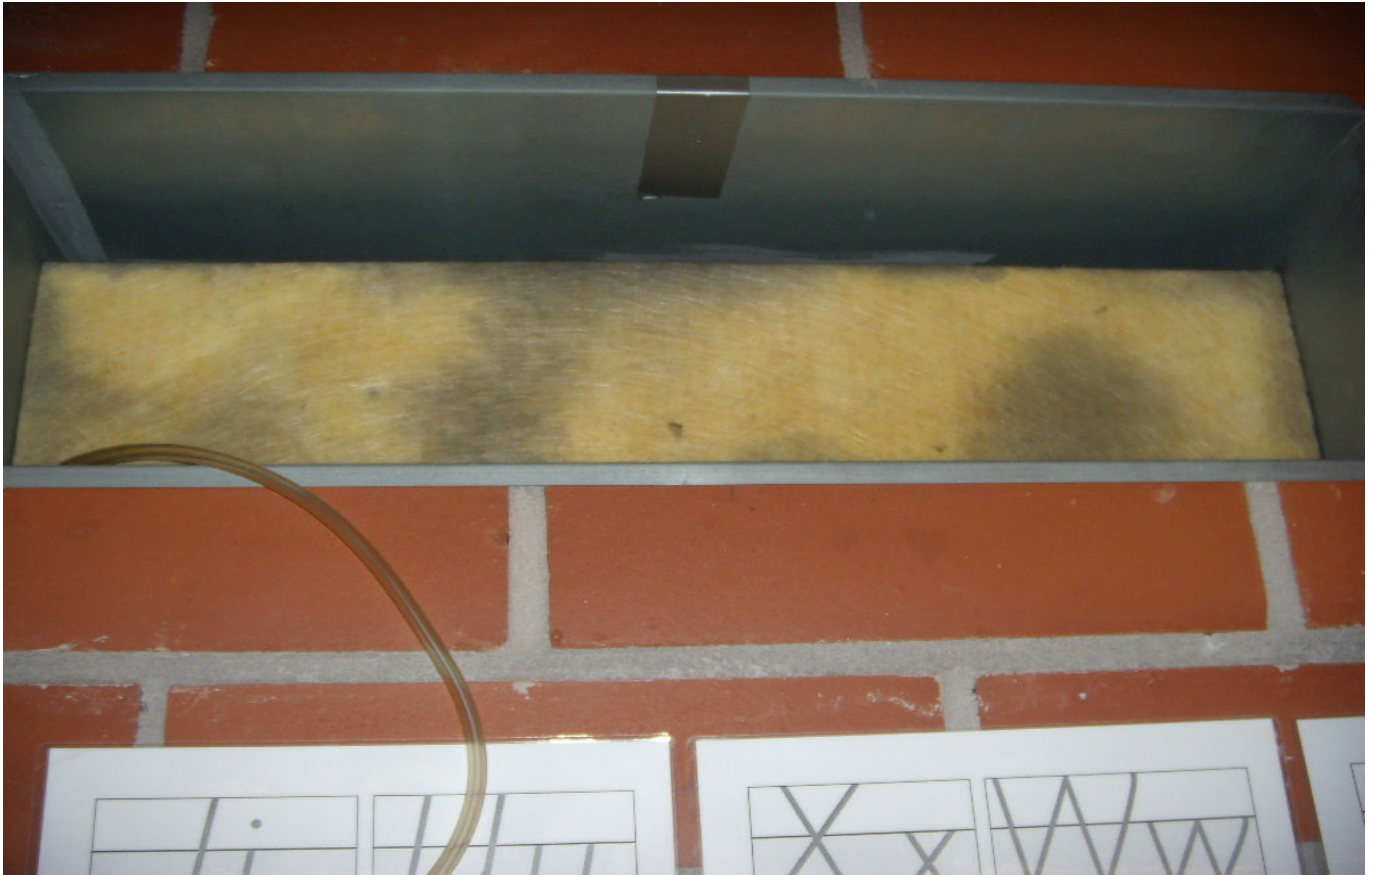
Tuloilmaelimet ovat luokkatiloissa ns. ritiläsäleikköjä ja seinähajottajia, joilla on osin mahdollista muokata heittokuvioita. Tuloilmaelimien tasauslaatikoissa on villapintaeriste, joista saattaa päästä villakuituja huoneilmaan (**kuva 23**). Tasauslaatikot tulee puhdistaa nuohouksen yhteydessä ja villapinnat tulee käsitellä suoja-aineella, jotta villakuitujen mahdollinen pääsy huoneilmaan saadaan estettyä. Pääte-elimet ovat osin hieman pölyisiä, mutta täysin toimivia nykyjärjestelmässä. Pääte-elimet tulee puhdistaa nuohousten yhteydessä tai tarvittaessa.

KUVA 23. Yleiskuva luokkahuoneen taseuslaatikosta.

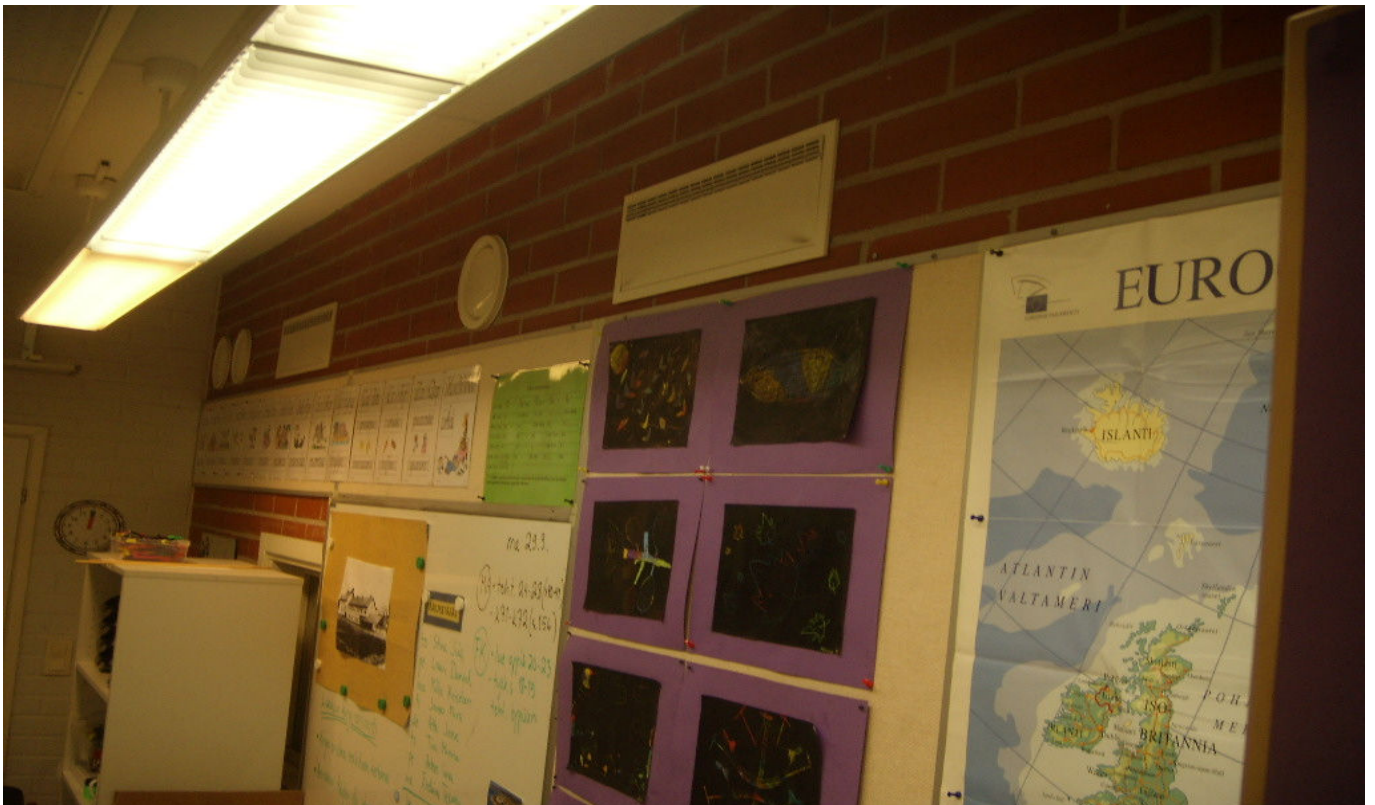
Tuloilmaelimien heittokuviot selvitettiin savukokein (kts liitteenä olevasta piirustuksesta). Mittauksissa havaittiin, että ilman liikkuvuus on luokkahuoneissa tyydyttävää tasoa. Heittokuviot ovat osin hieman kapeita ja lyhyitä. Heittokuvioiden edessä on valaisimia ja kaappien päällä on tavaraa, jotka estää ilman liikkumista (**kuva 24** ja **kuva 25**). Lisäksi väliseinäelementtejä on heittokuvioiden edessä (**kuva 26**). Huoneiden huuhtelua voidaan hieman parantaa poistamalla tuloilmasäleikköjen edestä turhat tavarat ja säätämällä heittokuvioita leveämmäksi. Heittokuviot tulee tarkastaa ja mahdollisesti säätää nuohousten yhteydessä.

KUVA 24. Luokkahuoneiden valaisimia on osin asennettu heittokuvioiden eteen.

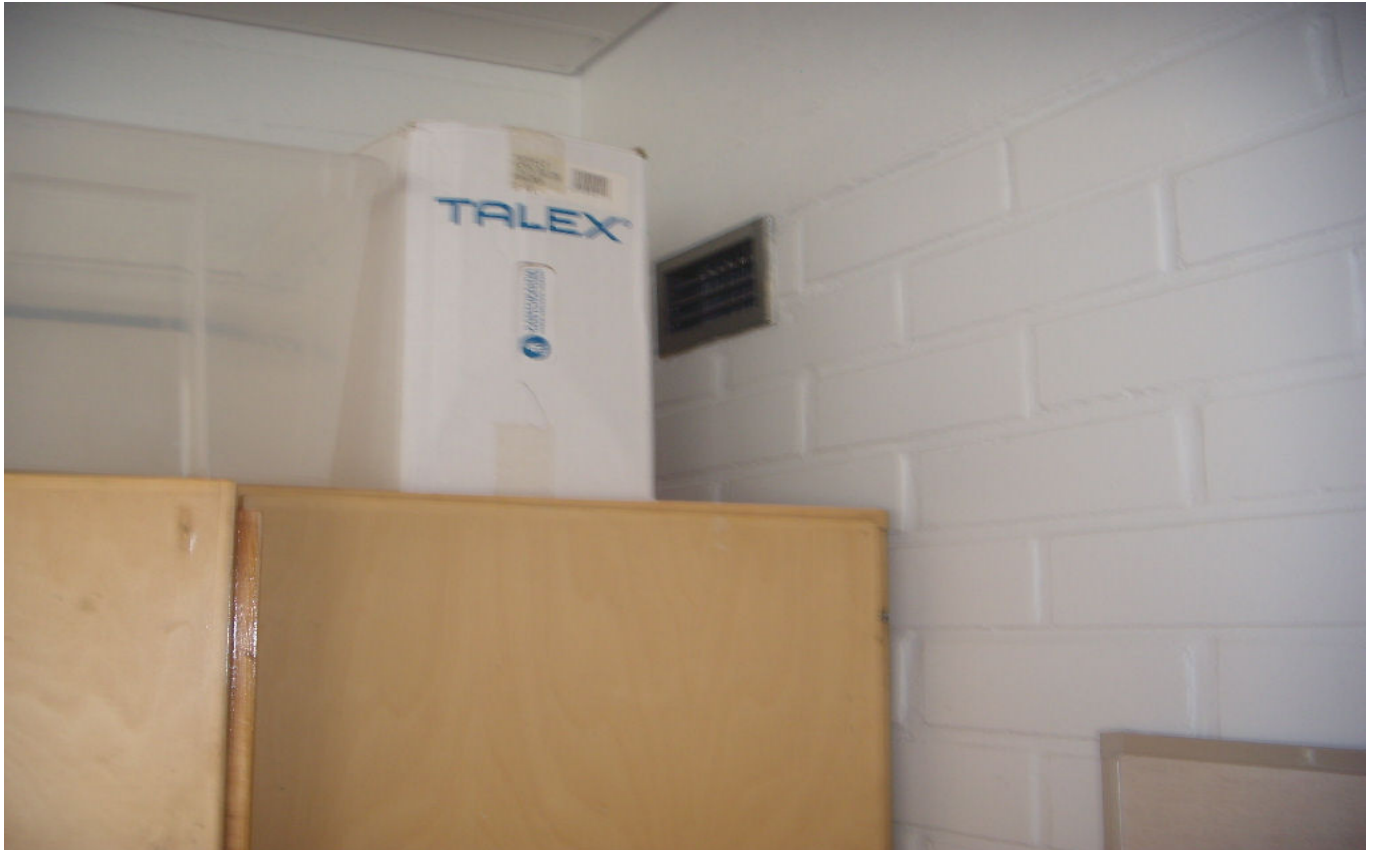
KUVA 25. Kaappien päällä on tavaraa, jotka estävät ilman liikkumisen.

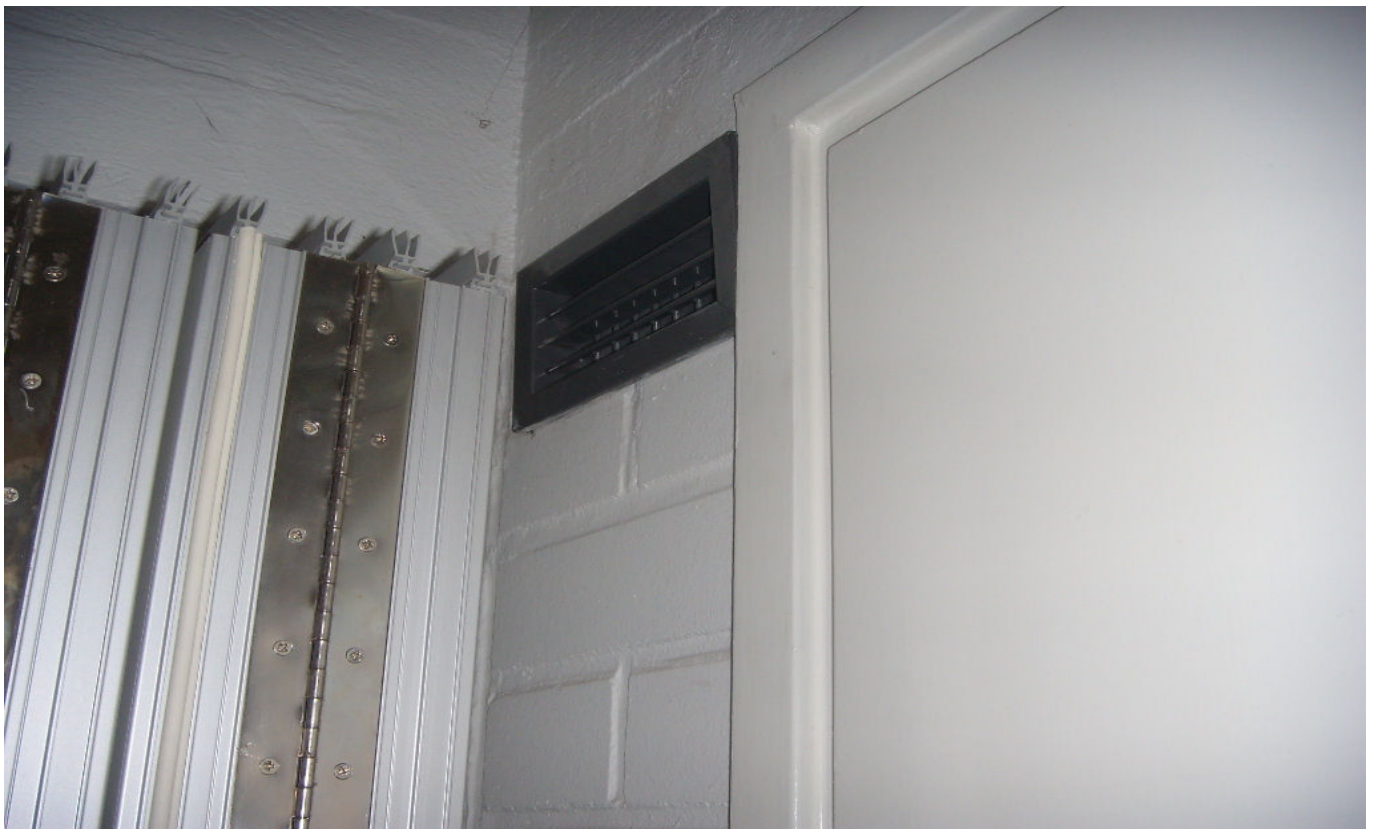
KUVA 26. Heittokuvioiden edessä on väliseinäelementtejä.

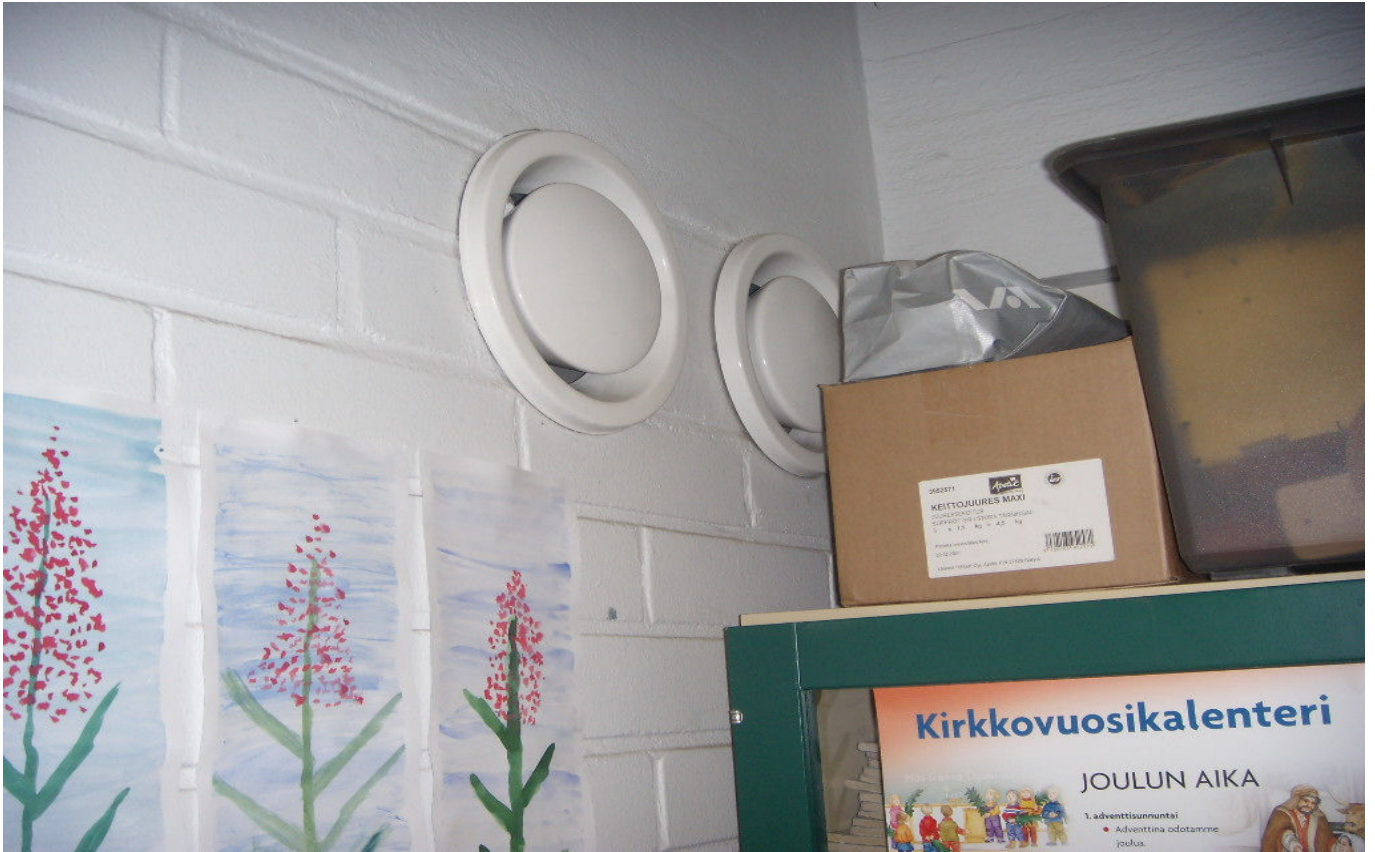
Poistoilmaventtiilit ovat pääosin alkuperäisiä kartioventtiileitä. Poistoilmaventtiilien edessä on tavaraa, jotka haittaavat ilman liikkumista (**kuva 27**). Tavarat tulisi poistaa kaappien päältä, jotta ilma pääsee liikkumaan vapaasti. Venttiilit ovat hieman pölyisiä, mutta täysin toimivia nykyjärjestelmässä. Venttiilit tulee puhdistaa nuohousten yhteydessä.

KUVA 27. Poistoilmaventtiilien edessä on tavaraa, jotka estävät ilman liikkumisen.
