ITÄ-HAKKILAN KOULUN LISÄRAKENNUKSEN ALAPOHJAHAVAINTOJA 4.12.2014

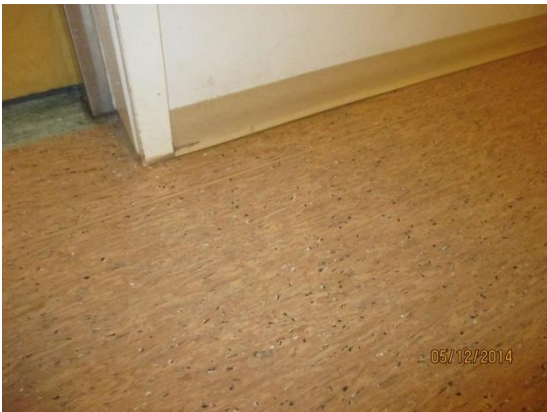
3. väliseinän liittymässä muovilista

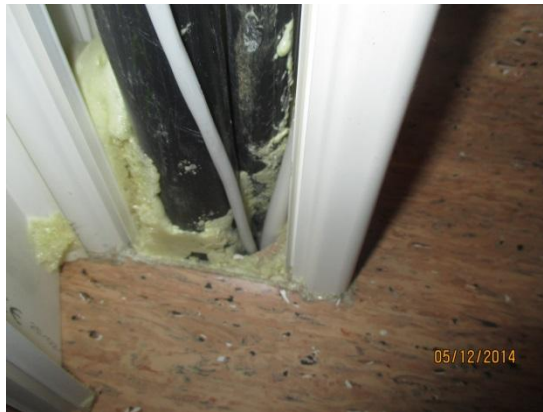
4. sähkökeskuksen kaapeli läpivienti

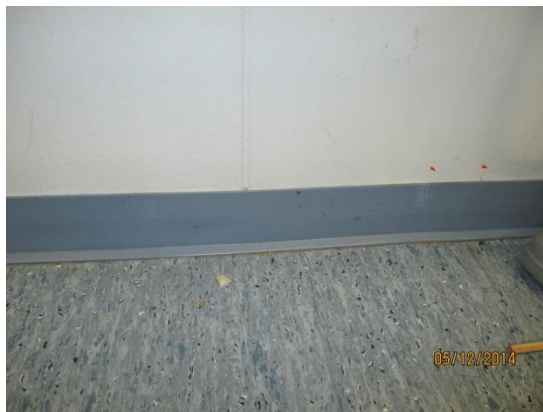
6. luokan ulkoseinällä muovilista

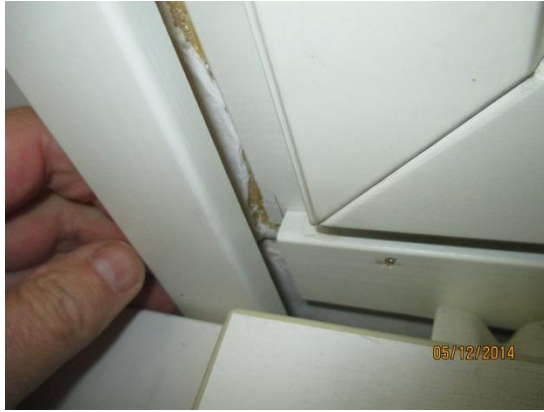
8. karmivälissä uretaania, ei muuta tiivistystä

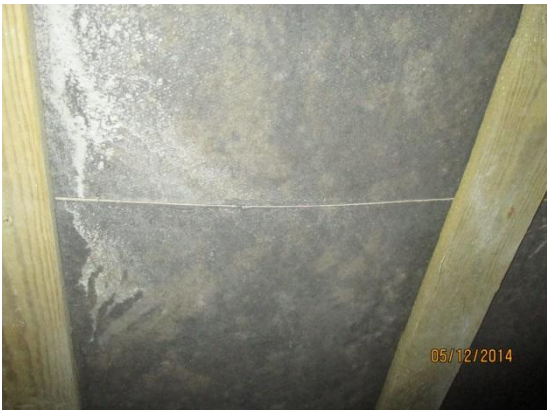
11. bituliittilevyn alapinnan värjäytymä

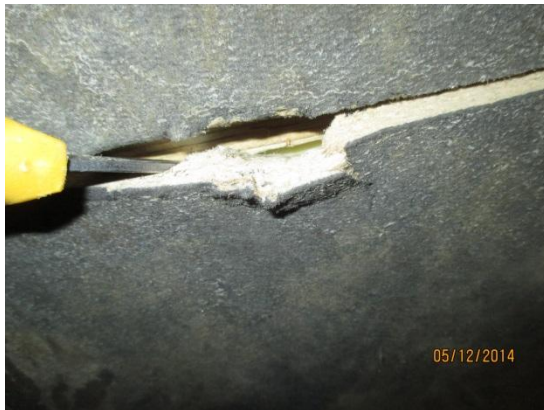
12. levysauma tiivistämättä ja irti kertopuupalkin pinnasta

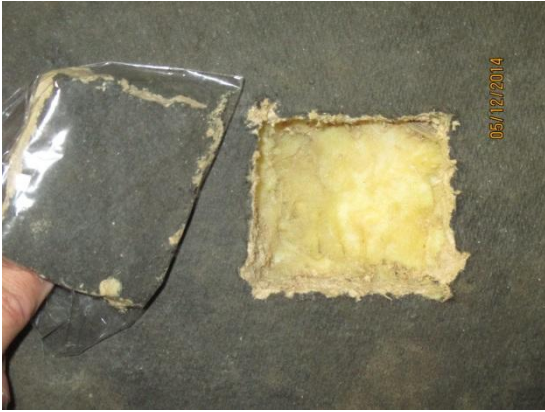
13. otettiin levystä näyte, levym yläpinta on normaalin terveen värinen. Eriste vaikutti olevan terveen värinen ja muuten ok.

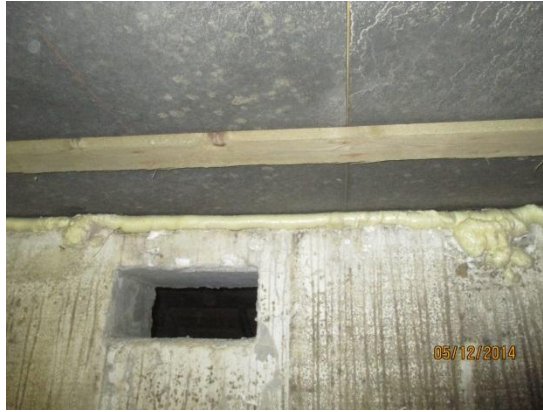
14. välituella levysaumojen tiivistys ok, mutta levyjen välisauma on auki

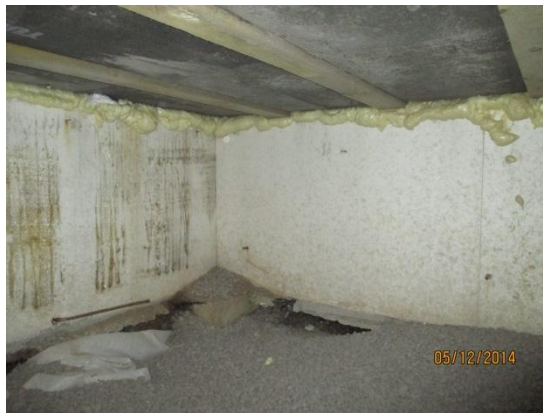
16. levyjen alapinnassa hieman kupruilua ja väriä

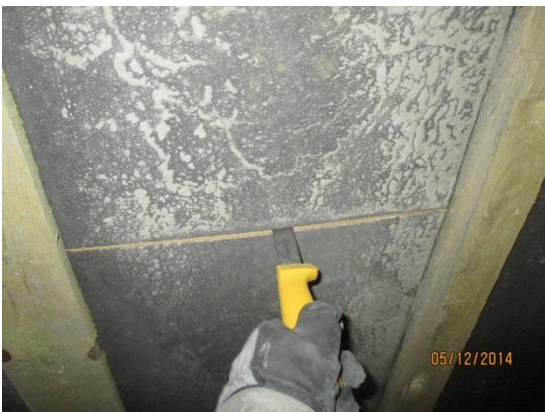
17. levyjen välisen sauman takana kertopuu, levyssä on värjäytymää ja/ tai pölyä

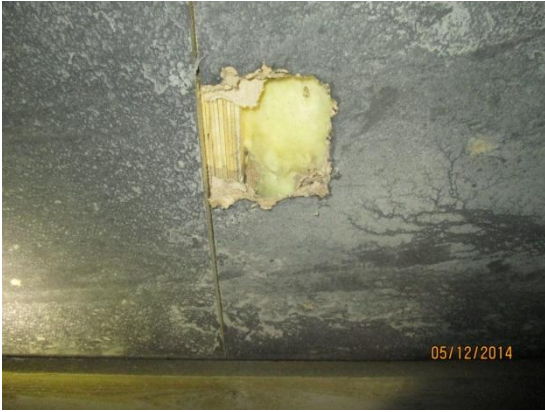
19. värjäytymäkohdalla villan väri on terve,  
levypalan yläpinta on terveen värinen
