## Alustatilan tiiviys- ja kuntokartoitus

Itä-Hakkilan päiväkot

Keskustie 1  
01260 VANTAA

**ASB-YHTIÖT,  
ASB-Consult Oy Ab, Helsinki**

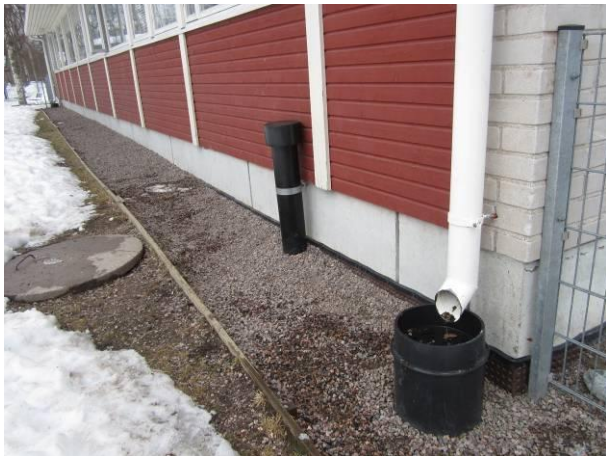
**Kuva 1** Salaojan tarkastuskaivon betonikansi, muovinen tuuletusputki ja rännikaivo. Perusmuuria vasten on sokkelilevy.

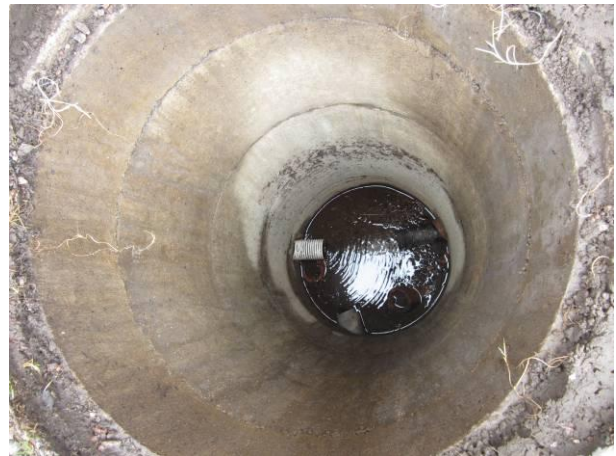
Rakennuksen ympärillä on salaojia, joita on jossain vaiheessa uusittu. Salaojista ei havaittu olevan suunnitelmia. Yhdellä nurkalla on betonikantinen ja betonirenkaista tehty tarkastuskaivo, josta salaojia päästiin tarkastamaan, muita tarkastuskaivoja ei ollut esillä. Tarkastus-/ perusvesikaivoon tulee kaksi (2 kpl) eri-ikäistä muoviputkisalaojaa ja siitä lähtee purkuputki. Kaivon pohjalla on myös alkuperäisiä ruukkuputkisalaojien pätkiä. Salaojan juoksupinta on arviolta n. 2,0 metriä maanpinnasta. Kaivon pohjalla on soramaata salaojien tasoon asti. Tarkastushetkellä salaojissa virtasi vesi. (**kuvat 1 ja 2**). Lattiapinnasta putkikanaalin alimpaan lattiatasoon on mittauksen perusteella 2,15 metriä. Alustatilan alin maantaso on arviolta yli 40 cm tarkastuskaivon salaojaa ylempänä, sillä kaivon vierellä maanpinnasta lattiapintaan on n. 60 cm. Muiden salaojien kunnosta ja korkeusasemasta ei saatu käsitystä, mutta todennäköisesti ne ovat ylempänä.

**Kuva 2** Salaojan tarkastuskaivo/ perusvesikaivo.

**Salaojien huoltona tehdään niiden huuhtelu 1 vuoden kuluessa, jolloin samalla etsitään ja tarkastetaan kaikki tarkastuskaivot.** Ks. lisäksi ASB Consult Oy:n pintakallistus selvitys.

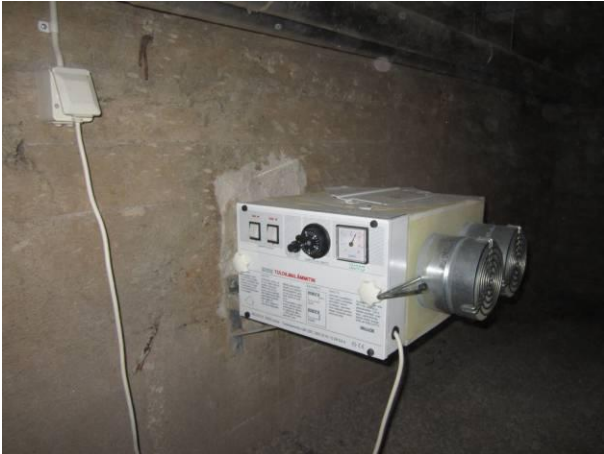
**Kuva 3** Tuloilmapuhallin, jossa on lämpövastus.

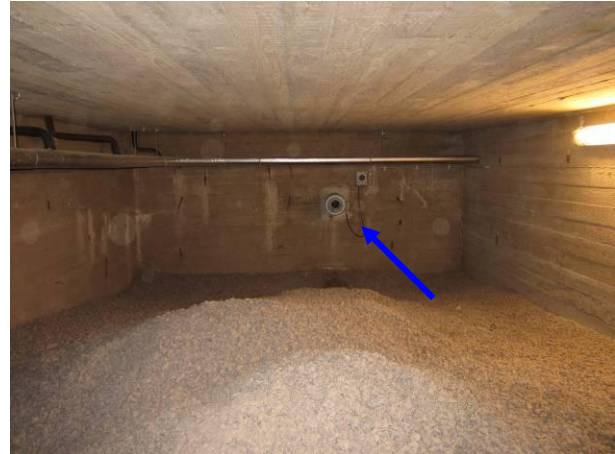
**Kuva 4** Poistopuhallin rakennuksen leikkihihapäädystä Monitoimitila 04 alla.

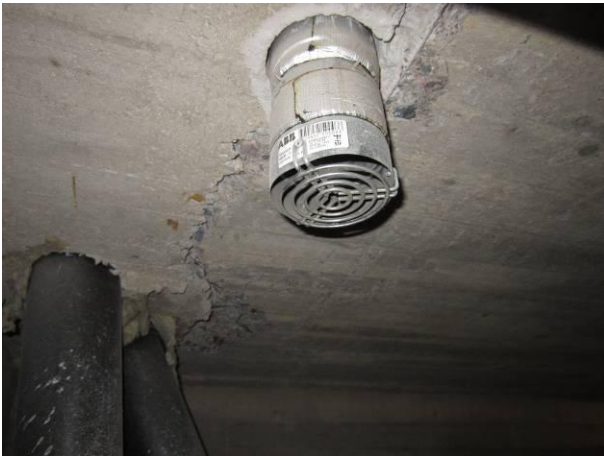
**Kuva 5** Teknisestä tilasta lähtevästä putkesta puhalsi lämmintä ilmaa alustatilaan.

Alustatilan sokkelin läpi tulevat tuloilmalaitteet eivät olleet päällä, mutta alustatilaan tuli lämmintä ilmaa teknisen tilan kohdalla olevan puhaltimen kautta, mikä aiheuttaa todennäköisesti tiloihin ylipaineen sisätiloihin nähden. Suhteellisen kosteuden alentaminen edellyttäisi ilmanpoiston olevan päällä jatkuvasti. Mahdollisesti ilmanvaihto kytkeytyy päälle vasta kun suhteellinen kosteus kohoaa 70 % RH, mutta tämä on vain oletus.

**Alustatilojen ilmanvaihto järjestetään jatkuvatoimiseksi ja siten, ettei se ole ylipaineinen sisätiloihin nähden. Huoltohenkilökunta koulutetaan ja ohjeistetaan lisäksi kirjallisesti huolehtimaan laitteiston toimivuudesta.**

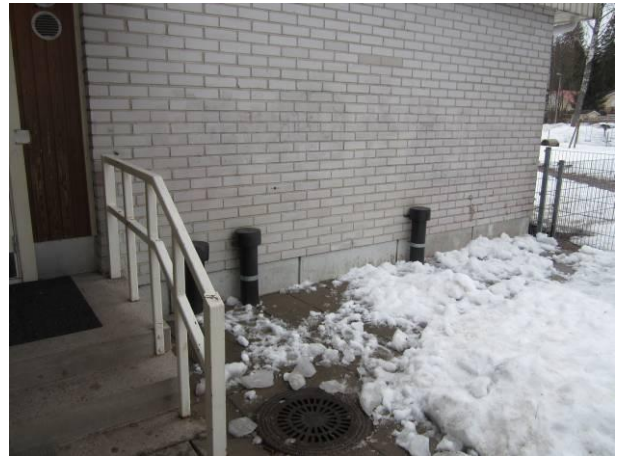
**Kuva 6** Leikkihihapäädyn monitoimitilan 04 kohdalla olevat alustatilan ilmanvaihtoputket

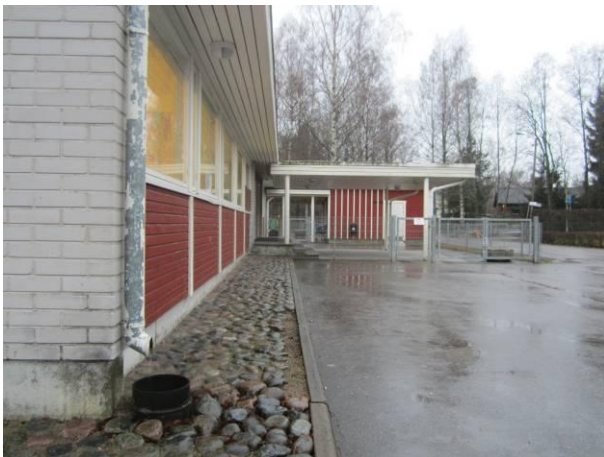
**Kuva 7** Etusivun kallistukset ovat ok.

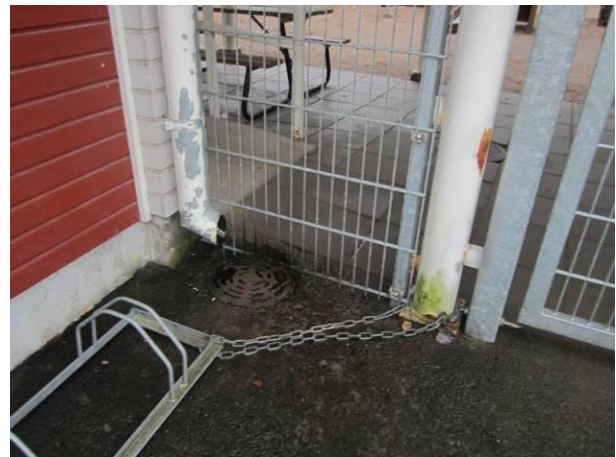
**Kuva 8** Rännikaivo tilan 02 kulmalla.

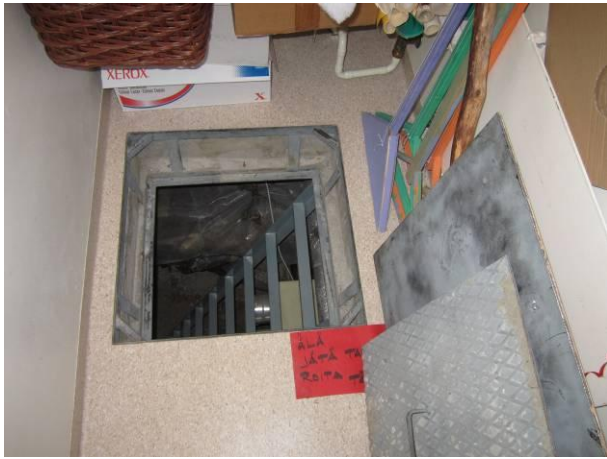
Alustatiloihin on järjestetty pääsy varastossa 22 olevan kulkuluukun kautta, joka on putkitunnelin kohdalla. Luukku on 2-osainen, eikä kummassakaan luukussa ole tiivistettä (**kuva 9**). Alustatilassa on kaikkiaan 7 lohkoa, joihin pääsee tehtyjen kulkuaukkojen kautta. Alustatilat on jossain vaiheessa kunnostettu ja niihin on asennettu valaistus, ilmanvaihto, sekä uusittu maanpintaa. Samassa yhteydessä on todennäköisesti uusittu putkien ja viemärien runkolinjoja, joita on ripustettu kattoon ja seiniin. Tiloissa on uusia asennuksia, mutta on myös vanhoja käytöstä poistettuja osia.

**Kuva 9** Kulkuluukku varastossa 22.

**Kulkuluukkuihin asennetaan tiivisteet. Alapohjarakenteen puutteellisesti tiivistetyt läpiviennit tiivistetään alapuolelta polyuretaanivaahdolla.**

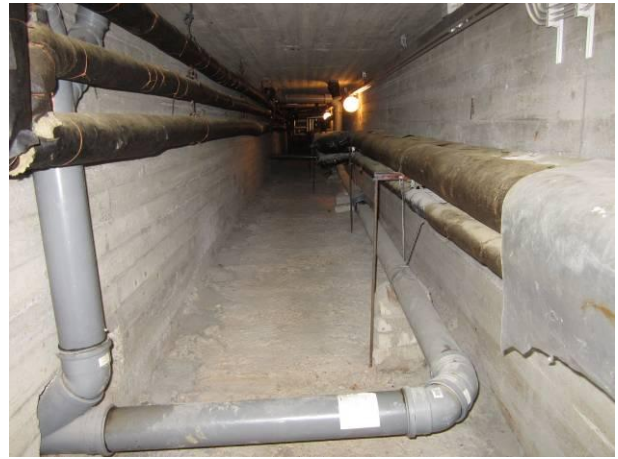
**Kuva 10** Putkikanaali

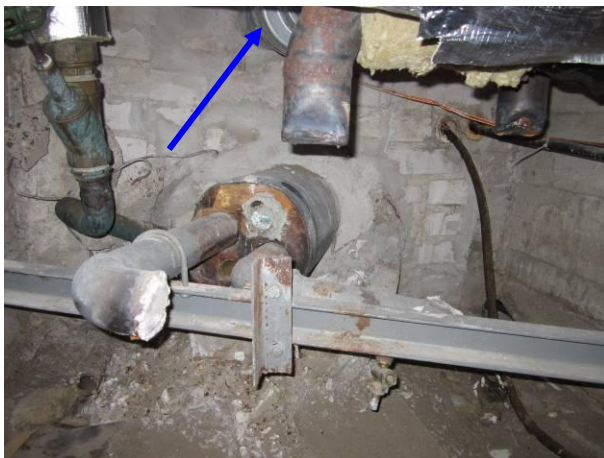
**Kuva 11** Putkikanaali jatkuu talon ulkopuolelle, putkien alta pilkottaa poistopuhallin. Vanhoja putkiasennuksia.

**Putkitunneli siistitään ja poistetaan tarpeettomat asennukset.**

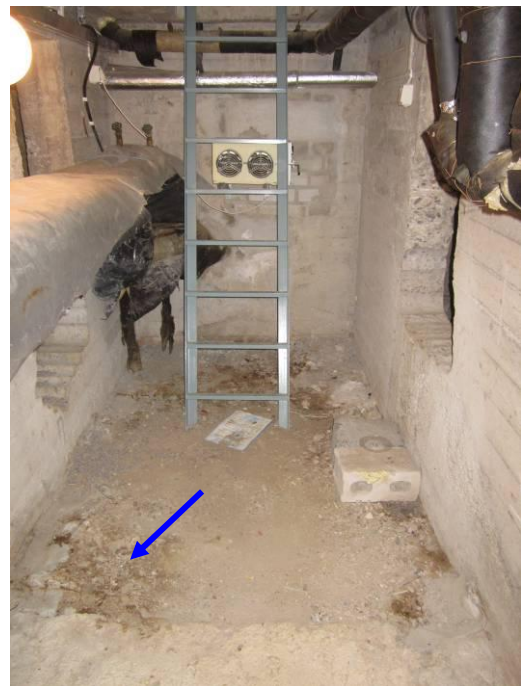
Tilojen korkeus vaihtelee arviolta 1,0–1,8 metriin. Putkikanaalin lattiana on pääosin heikkolaatuinen betonivalu (**kuva 10**), mutta varaston 22 kohdalla on soralattia (**kuva 12**), jossa sorapinta oli paikoin kostea ja siinä oli mikrobikasvua. Eteisen 01 alta putkitunneli jatkuu talon ulkopuolelle, mutta rajapintaan on tehty muuraus (**kuva 11**).

**Kuva 12** Putkitunneli varaston 22 alla, josta on kulkuluukku. Molemmilta sivuilta on kulkuaukot sivuonteloihin, mikrobikasvua.

**Perusmuurin putkien tv. läpivientiaukot tukitaan esim. muuraamalla. Kulkuluukun alle lattiaan tehdään kapillaarikatko ja valetaan päälle tb-laatta.**

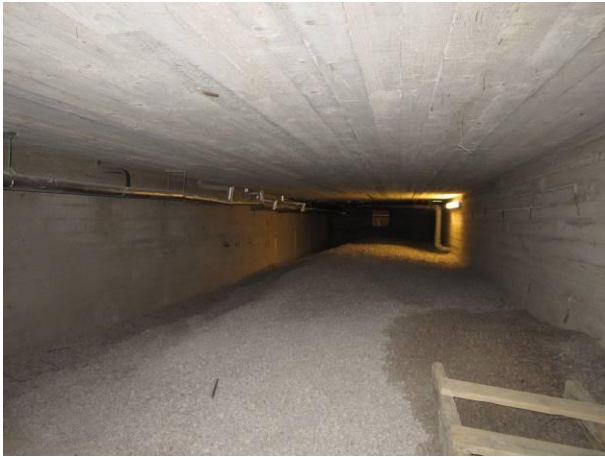
**Kuva 13** Pihasisvun ontelotilaa tilojen 06, 11, 13 ja 21 alla. Kunto on hyvä.

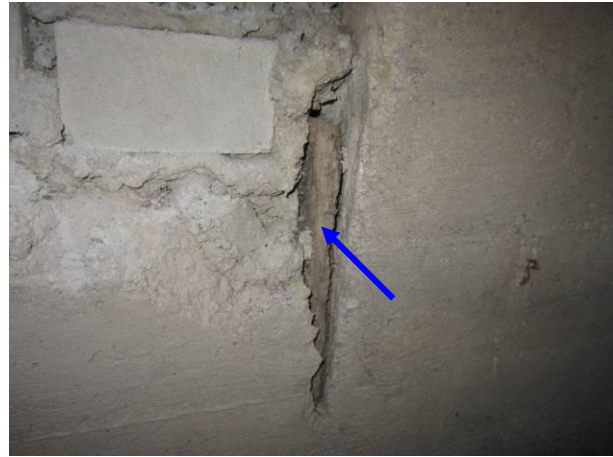
**Kuva 14** Perusmuurin paikkauskohtaan jäänyt puu-/ levy pala.

**Poistetaan muottilaudat. Paikalliset mikrobivauriokohdat korjataan poistamalla kasvustoa ja kapillaarista maata, desinfiomalla esim. booraksilla, sekä lisäämällä puhdasta sepeliä riittävän paksu kerros.**

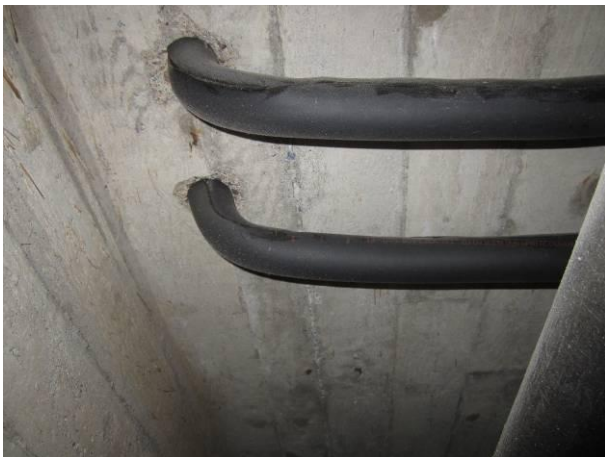
**Kuva 15** Lämmitysputkien läpivienti.

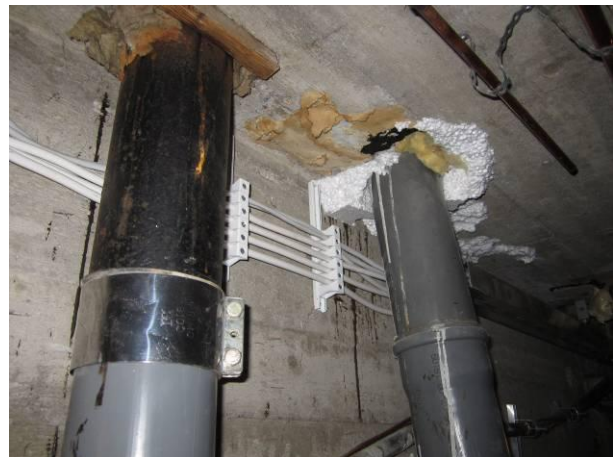
**Kuva 16** Putkikanaalin läpivientejä.

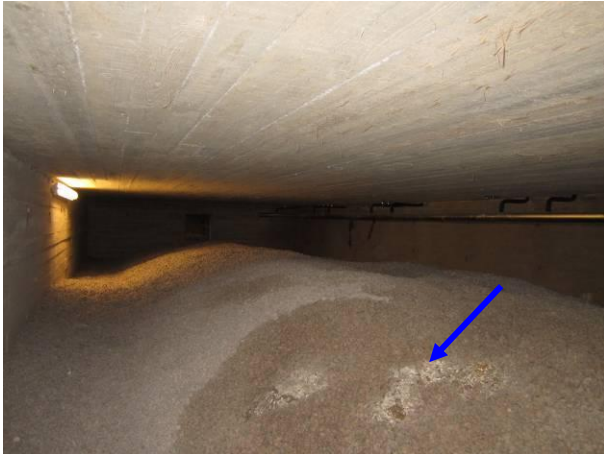
Keskustien puoleisella sivulla, tilojen 08, 15, 14, 24 ja 25 alla, olevan ontelotilan (**kuva 17,21**) sepelipinnassa on useita kohtia, joissa on vanhaa kosteustummua sepelissä sekä paikoin mikrobikasvua (**kuva 18**). Sen takana oleva ontelo tilojen 01 ja 02 alla vaikutti olevan hyvässä kunnossa, sen putkikanaalisivulla on mittausanturi (**kuvat 19,20**).

**Kuva 17** Ontelotilaa tilojen 14 ja 24 alla, mikrobikasvustoa ja kosteuden aiheuttamaa tummumaa sepelissä.

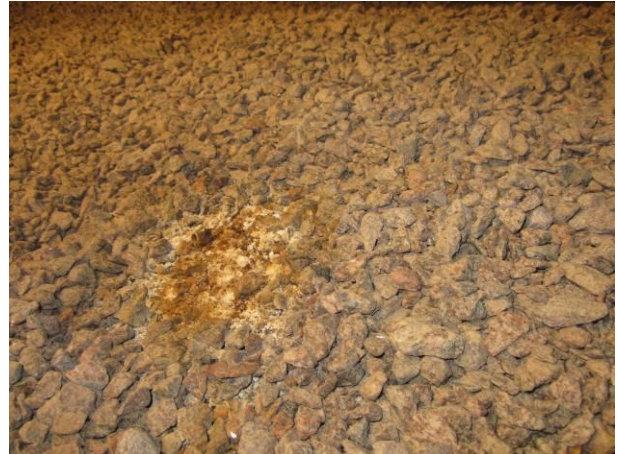
**Kuva 18** Mikrobikasvu.

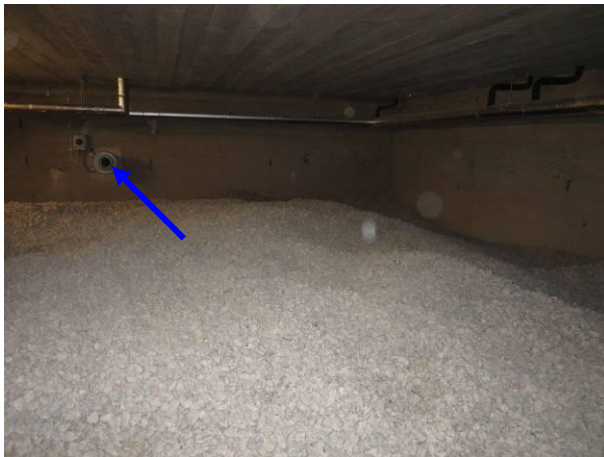
**Kuva 19** Ontelotilaa tilojen 01 ja 02 (25) alla, peräseinällä on poistopuhallin

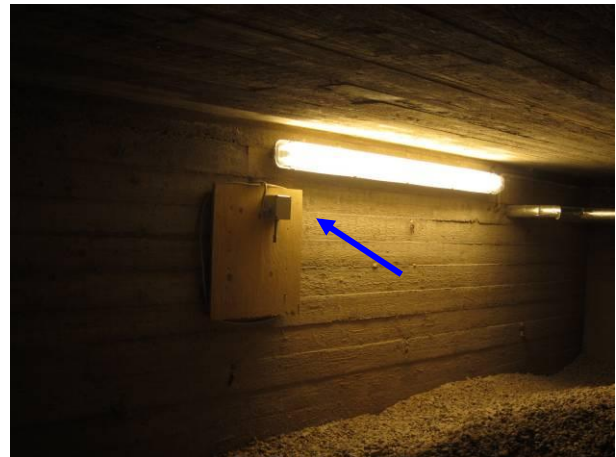
**Kuva 20** Ontelotilaa 01 alla, seinällä on mittausanturi, joka liittyyneen ilmanvaihtoon.

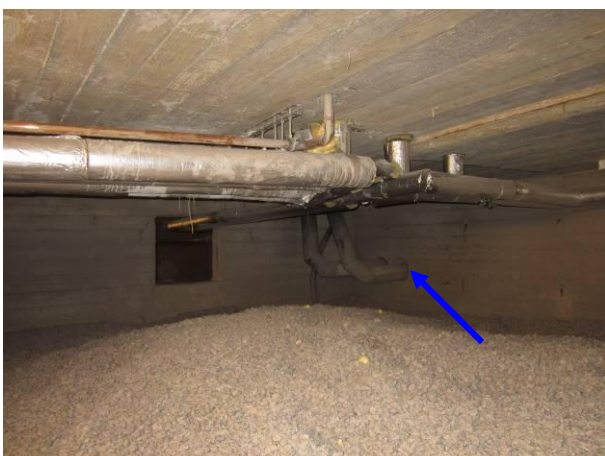
**Kuva 21** Putkiläpivientejä katon läpi ja perusmuurin läpi. Kulkuaukko 01 ja 02 alle.

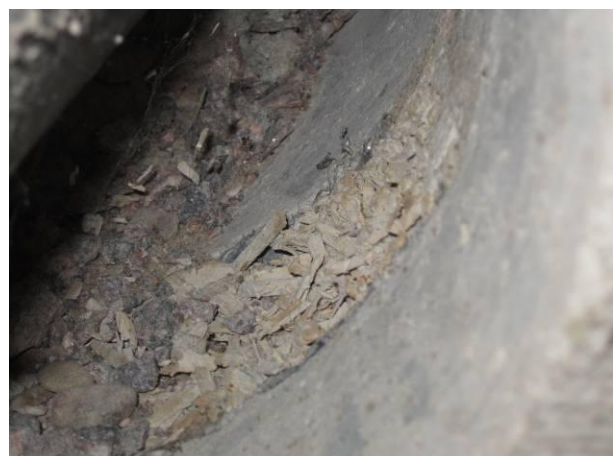
Tilojen 08 ja 15 alla katon ja perusmuurin läpi on tehty putkiläpivientejä (**kuva 21**). Perusmuurin läpiviennin kohdalta havaittiin, että perusmuurissa on suunnitelmien mukainen sokkelihalkaisu, joka on nk. Toja-levy, eli lastusementtilevyä (**kuva,22**). Läpireikää ei ole kunnolla tiivistetty.

**Kuva 22** Perusmuurin läpi tehtyä putkiläpivientiä ei ole tiivistetty. Perusmuurissa on Toja-levystä tehty sokkelihalkaisu.
