ITÄ-HAKKILAN PÄIVÄKOTI
 Keskustie 1, 01260 VANTAA
 KOSTEUSVAURIOKARTOITUS JA
 PINTAKOSTEUSMITTAUKSET
 Delete Tutkimus Oy/ ASB Consult Oy,
 Helsinki
 2.4.2012 RA Unto Kovanen

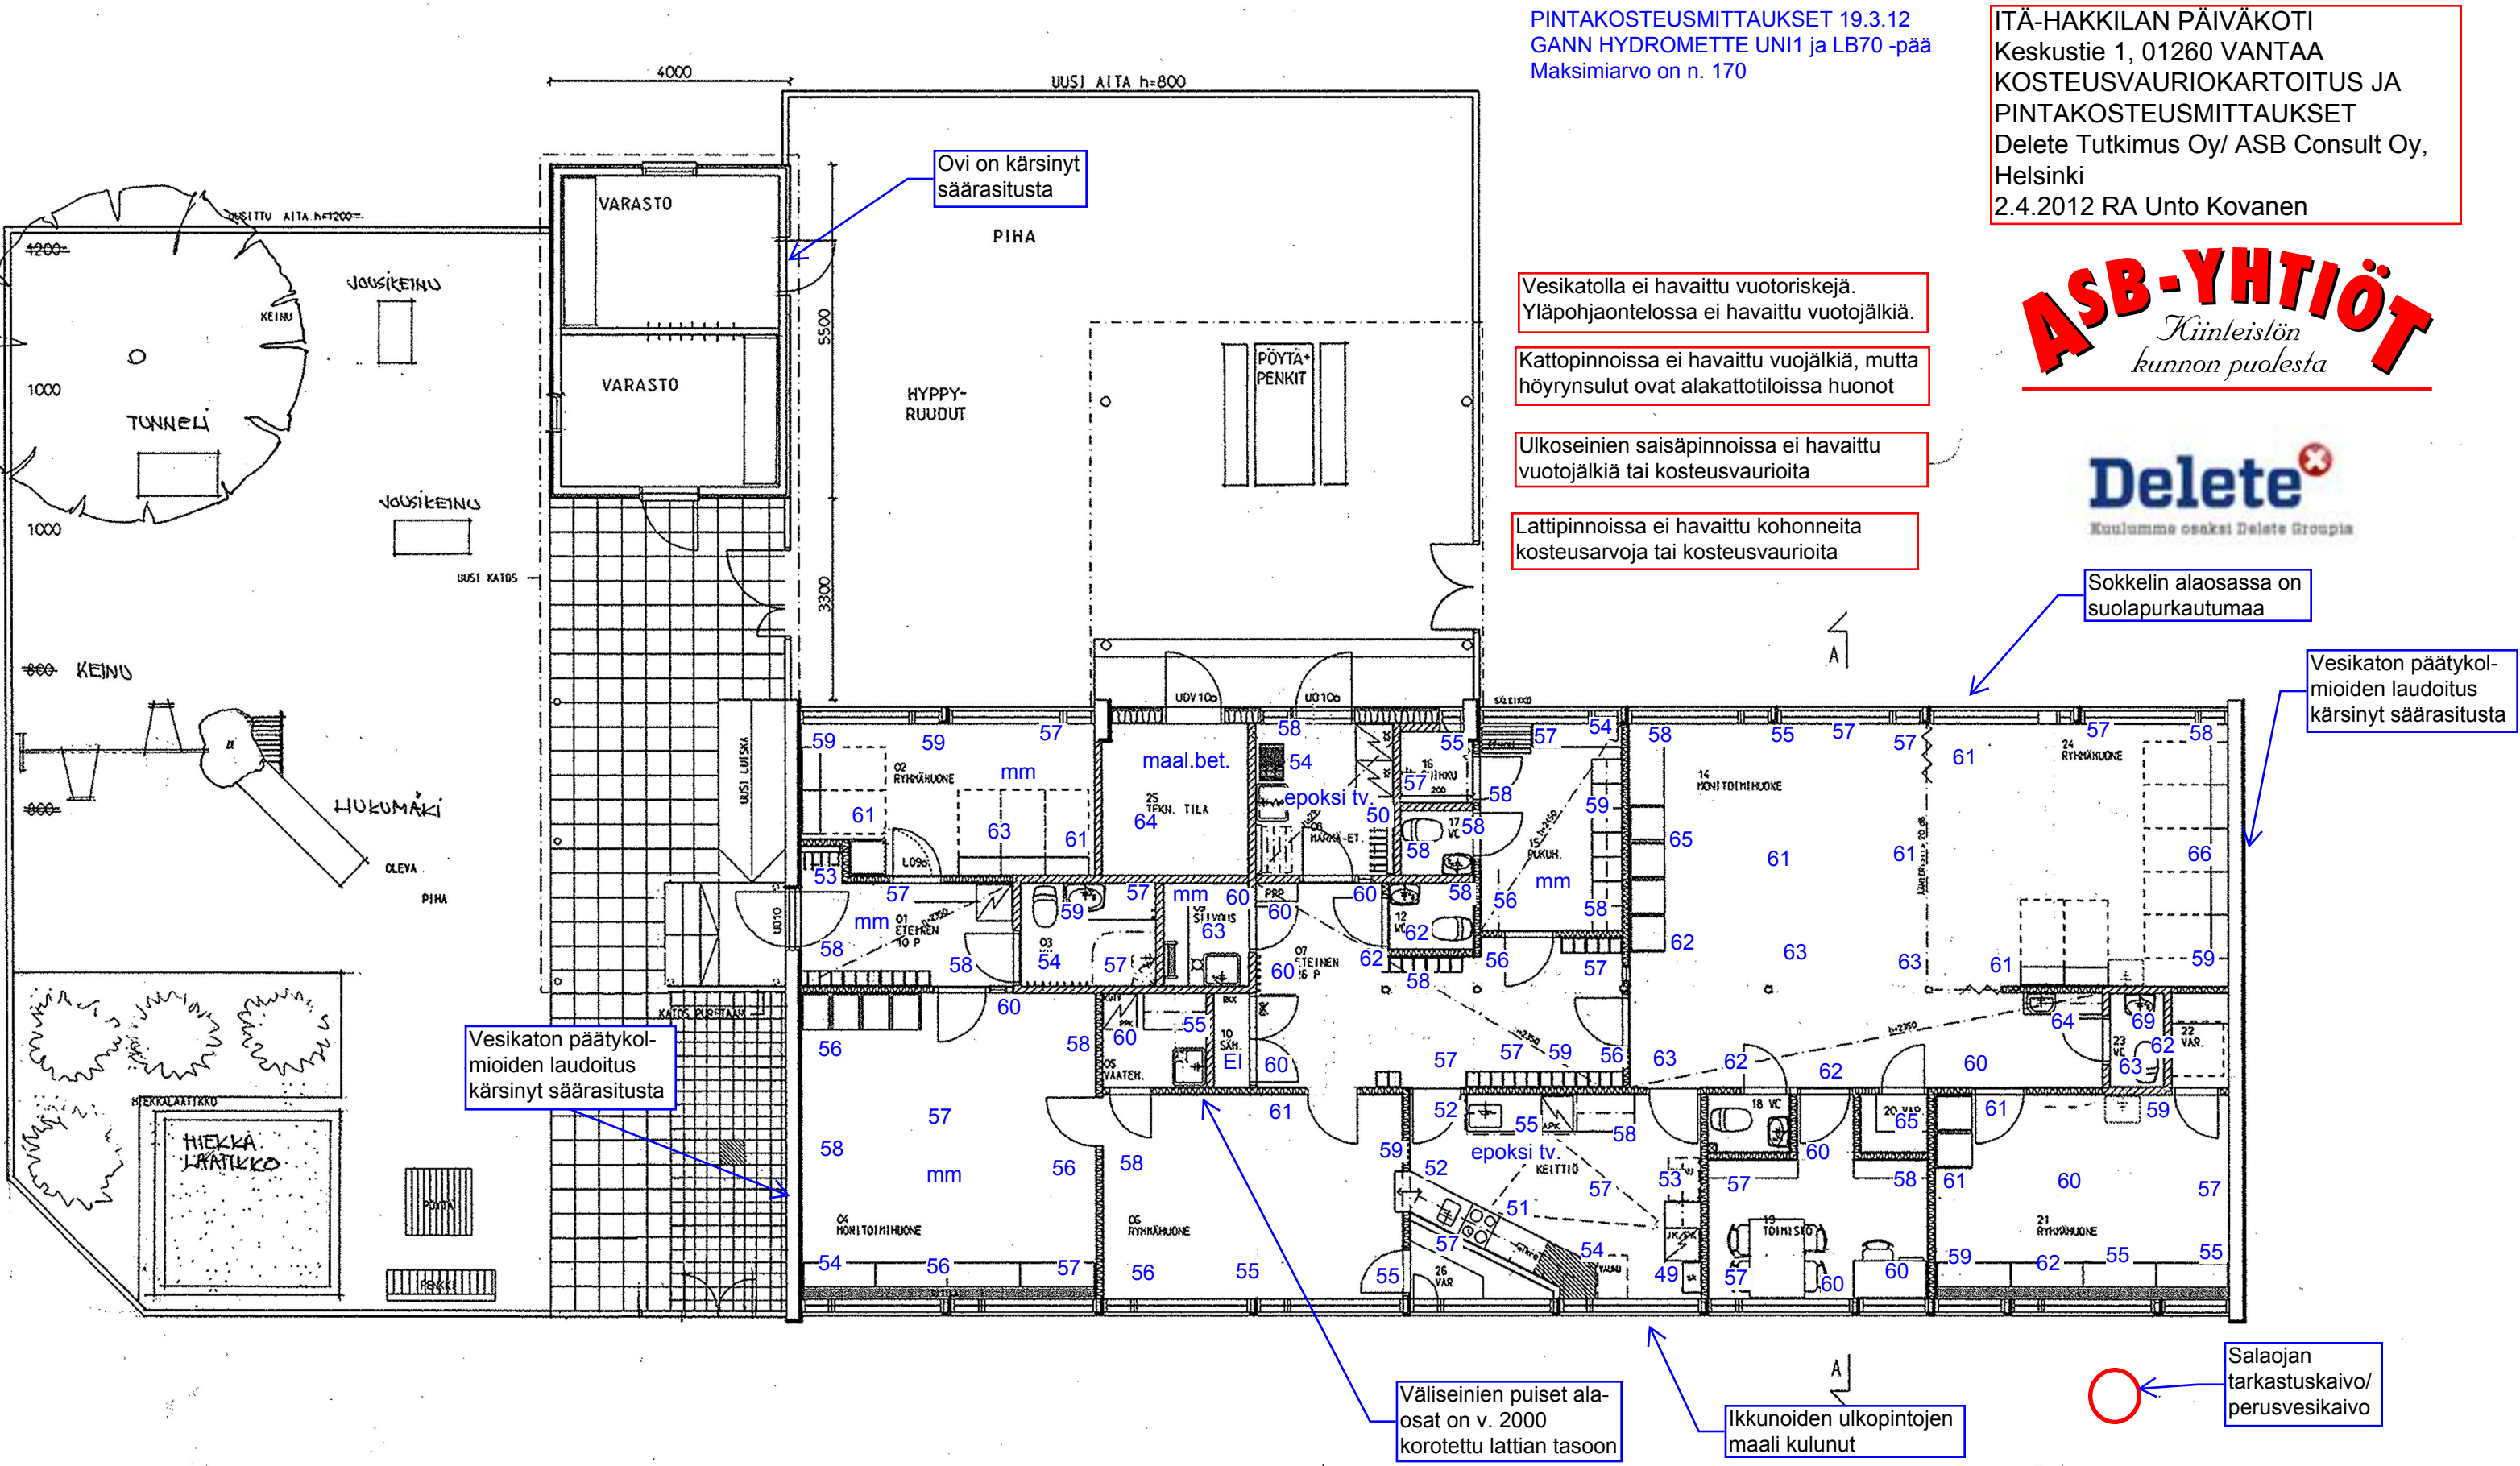
PINTAKOSTEUSMITTAUKSET 19.3.12
 GANN HYDROMETTE UNI1 ja LB70 -pää
 Maksimiarvo on n. 170

Vesikatolla ei havaittu vuotoriskejä.
 Yläpohjaontelossa ei havaittu vuotojälkiä.

Kattopinnoissa ei havaittu vuotojälkiä, mutta
 höyrönsulut ovat alakattotiloissa huonot

Ulkoseinien saisaipinnoissa ei havaittu
 vuotojälkiä tai kosteusvaurioita

Lattipinnoissa ei havaittu kohonneita
 kosteusarvoja tai kosteusvaurioita

Sokkelin alaosassa on
 suolapurkautumaa

Vesikaton päätykol-
 mioiden laudoitus
 kärsinyt säärasitusta

Väliseinien puiset ala-
 osat on v. 2000
 korotettu lattian tasoon

Ikkunoiden ulkopintojen
 maali kulunut
