# KUNTOARVIO

VANTAAN KAUPUNKI  
ITÄ-HAKKILAN PÄIVÄKOTI

15.2.2012

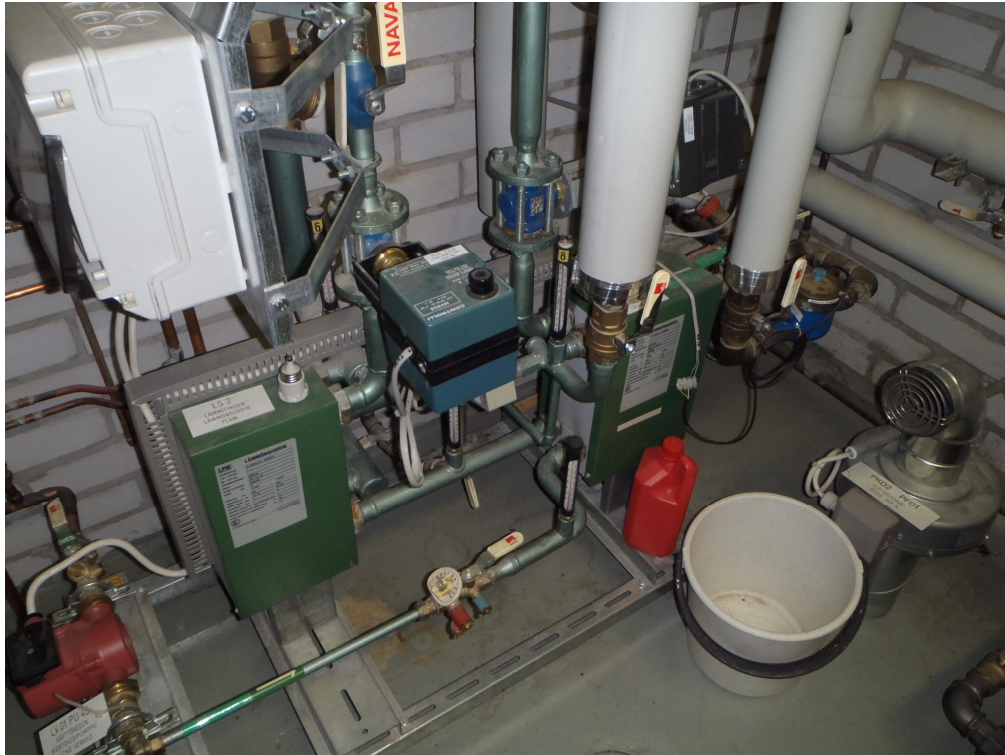
LVI- kuva 1. Yleiskuva lämmönjakohuoneesta.

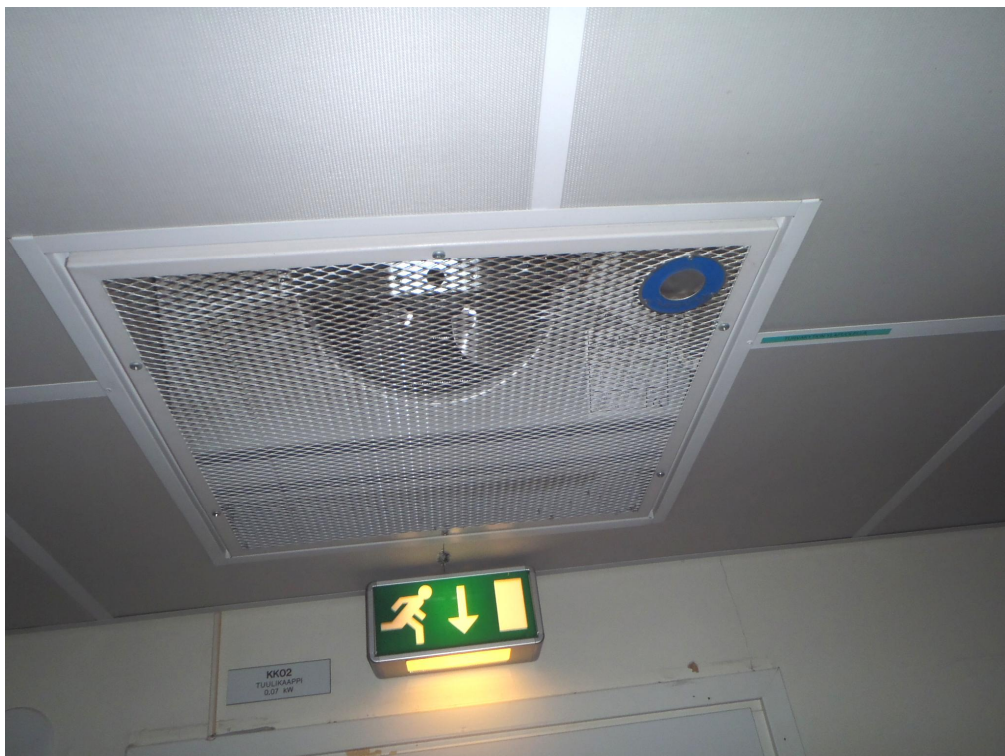
LVI- kuva 2. Yleiskuva tuulikaapin kiertoilmakoneesta.

Tuulikaappien kiertoilmakoneiden valmistaja on Fincoil Oy. Laitteet ovat silmämääräisen tarkastelun perusteella tyydyttävässä kunnossa, eikä niiden kokonaisvaltainen uusiminen ajoitu tarkastelujaksolle. Kiertoilmakoneiden oheislaitteiden kuten antureiden, säätöventtiilien, puhaltimien jne.. uusimiseen tulee varautua tarkastelujaksolla (EI BUDJETOITU). Suosittelemme puhdistamaan kiertoilmapuhaltimet säännöllisesti.

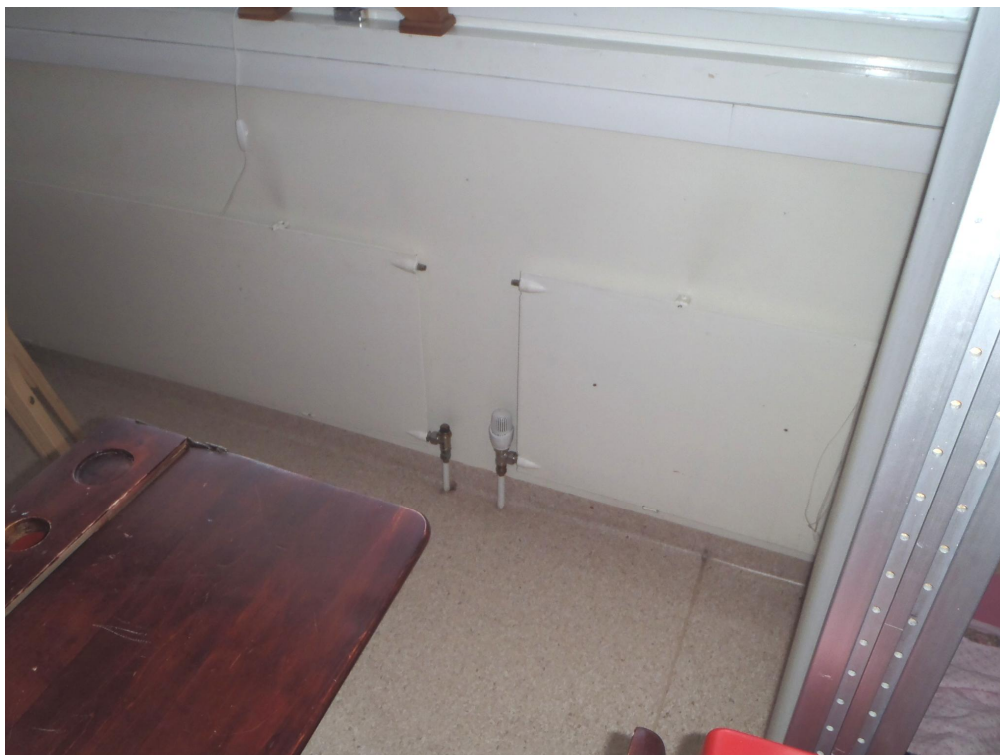
LVI-kuva 3. Yleiskuva päiväkodin patteriventtiilistä.

Lämmityspattereiden termostaattisten patteriventtiilien keskimääräinen tekninen käyttöikä on 15-20 vuotta. Rakennuksen venttiilit ovat pääosin uusittu vuonna 2000 ja ne ovat silmämääräisesti arvioituna tyydyttävässä kunnossa. Suosittelemme patteriventtiilien uusimista ja lämmitysverkoston tasapainotus tarkastelujakson loppupuolella.

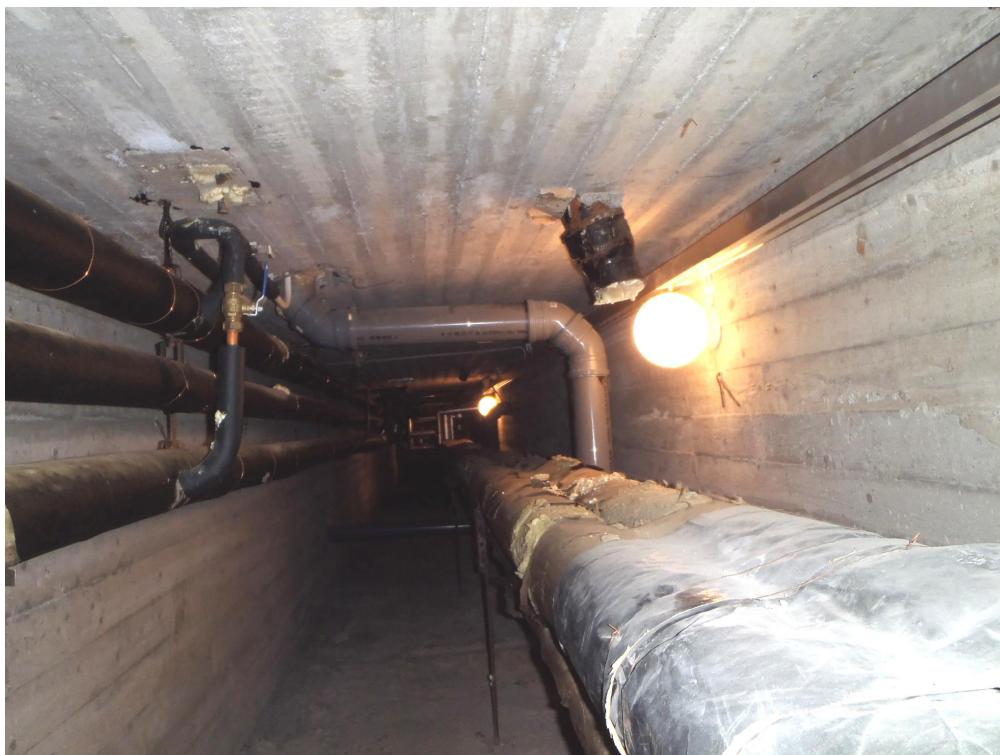
LVI-kuva 4. Yleiskuva päiväkodin putkikuilusta.

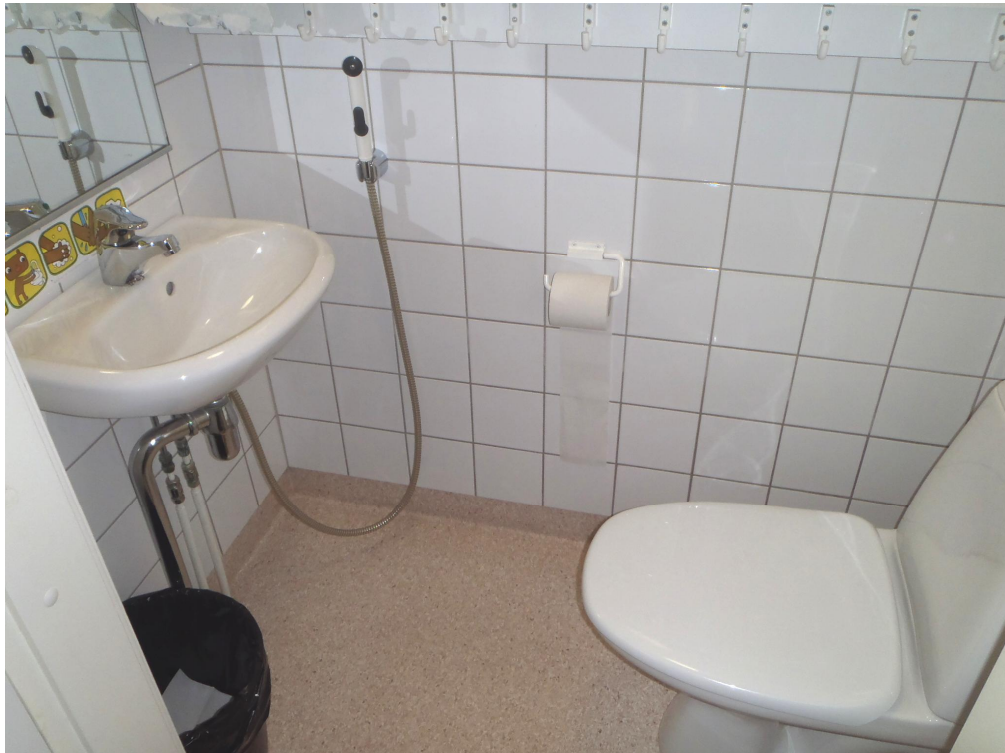
LVI- kuva 5. Yleiskuva päiväkodin vesikalusteista.

Vesi- ja viemärikalusteet ovat uusittu vuonna 2000. Vesikalusteet ovat pääosin tyydyttävässä/hyvässä kunnossa, eikä niiden kokonaisvaltainen uusiminen ajoitu tarkastelujaksolle. Suosittelemme tarkastamaan päiväkodin kaikki vesi- ja viemärikalusteet ja korjaamaan puutteet tarkastelujakson alkupuolella (tiivisteiden, kahvojen, poresuuttimien uusimiseen tulee varautua tarkastelujaksolla, EI BUDJETOITU).

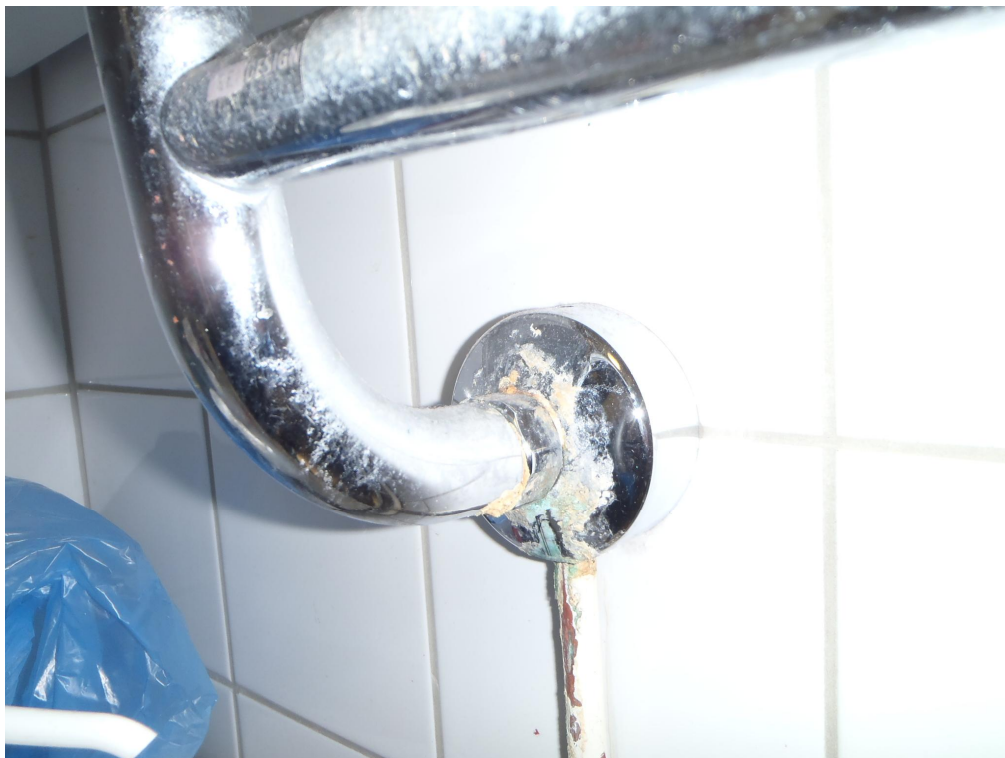
LVI- kuva 6. Siivouskomeron ns. räppipatterissa on vanhoja vuotojälkiä.

Siivouskomoissa on lämpimään käyttövesiverkostoon liitettyjä kiertovesipattereita. Kiertovesipattereissa on melko paljon vanhoja vuotojälkiä. Suosittelemme puhdistamaan kiertovesipattereiden vanhat vuotojäljet. Mikäli liitokset vuotavat edelleen tulisi ne korjata pikaisesti.

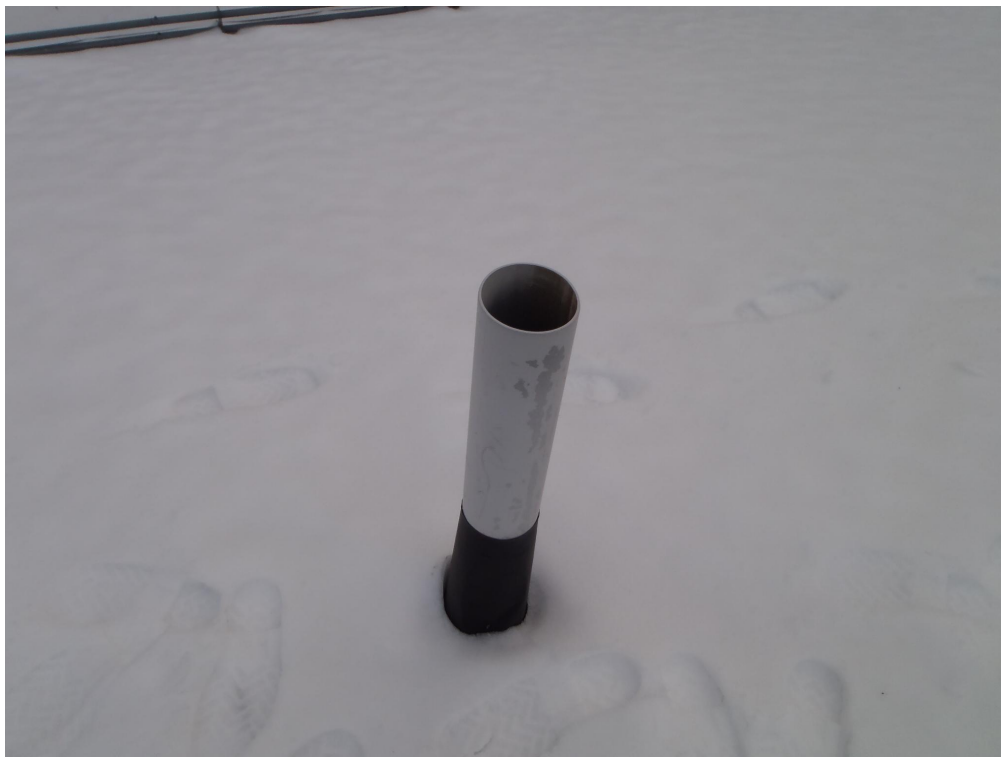
LVI- kuva 7. Viemäreiden tuuletusputket ovat pääosin eristämättä vesikatolla.

Rakennuksen tuuletusviemärit ovat eristämättä vesikatolla. Kovilla pakkasjaksoilla ne saattavat jäätyä umpeen ja vaikeuttaa viemäreiden toimintaa. Suosittelemme niiden eristämistä ennen seuraavaa pakkasjaksoa.

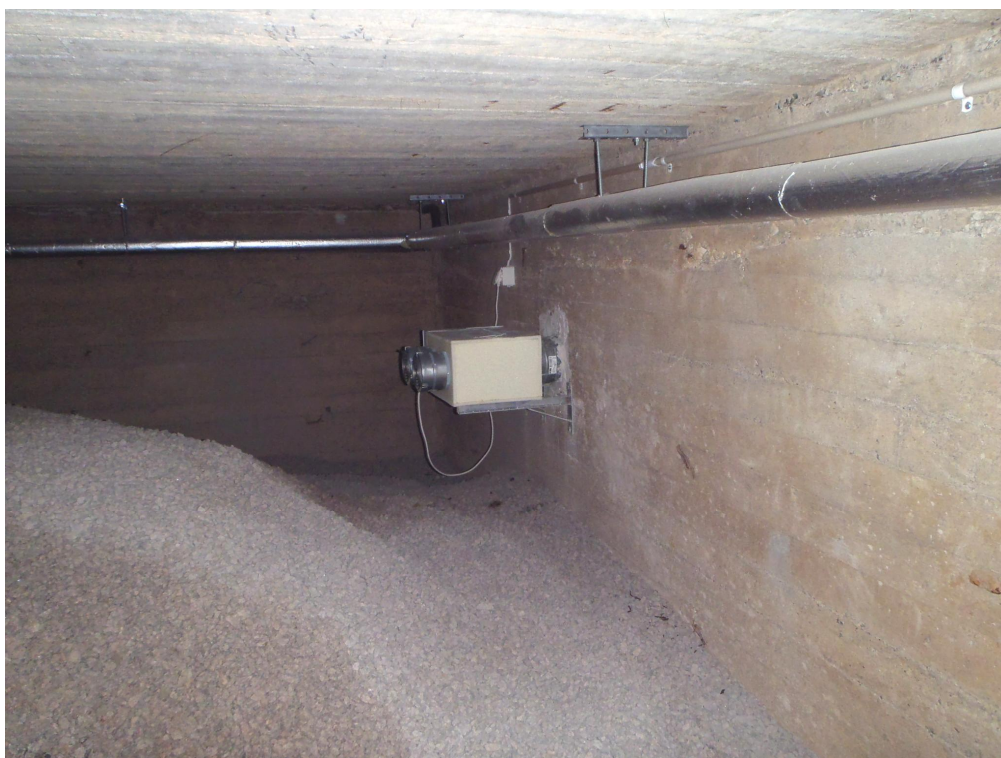
LVI- kuva 8. Yleiskuva päiväkodin alustatilan ilmanvaihdosta.

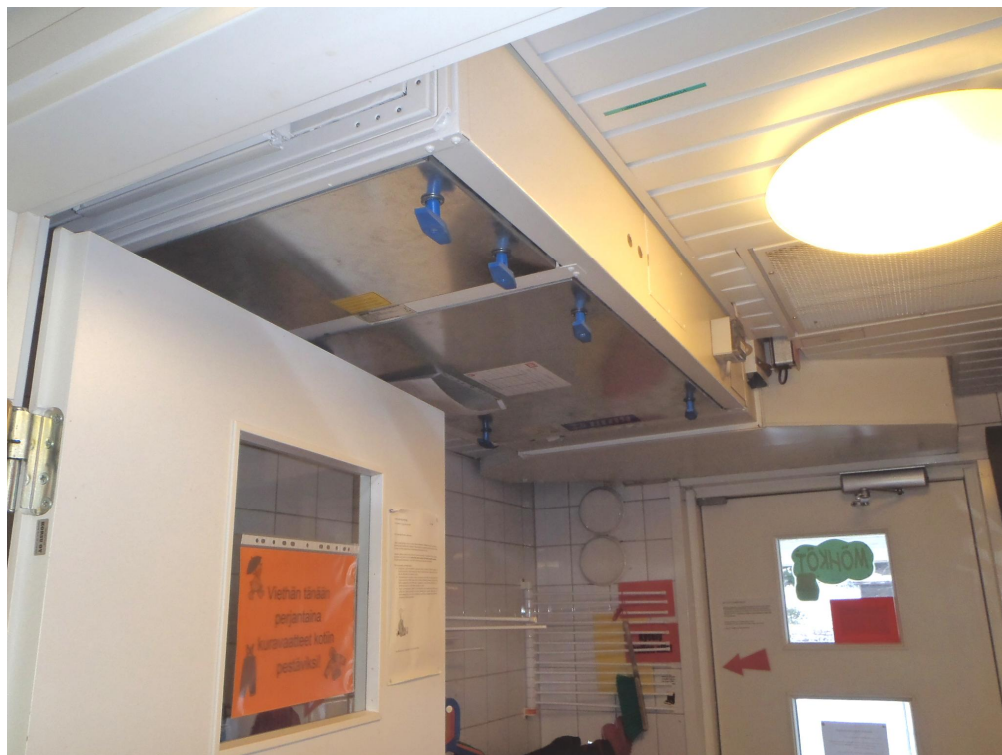
Kiinteistön ilmastointikone on Koja Oy:n valmistama pakettikone, joka on uusittu peruskorjauksessa. Ilmanvaihtokone on silmämääräisen tarkastelun perusteella hyvässä kunnossa. Ilmanvaihtokoneen kokonaisvaltaiseen uusimiseen ei tarvitse varautua tarkastelujaksolla, mutta koneen vanhetessa sen huollon tarve lisääntyy. Kiinteistön vesikatolla on huippuimureita, jotka ovat vuodelta 2000 ja ne ovat tyydyttävässä/hyvässä kunnossa. Huippuimureiden kokonaisvaltaiseen uusimiseen ei tarvitse varautua tarkastelujaksolla.

LVI- kuva 9. Yleiskuva päiväkodin tuloilmakoneesta.

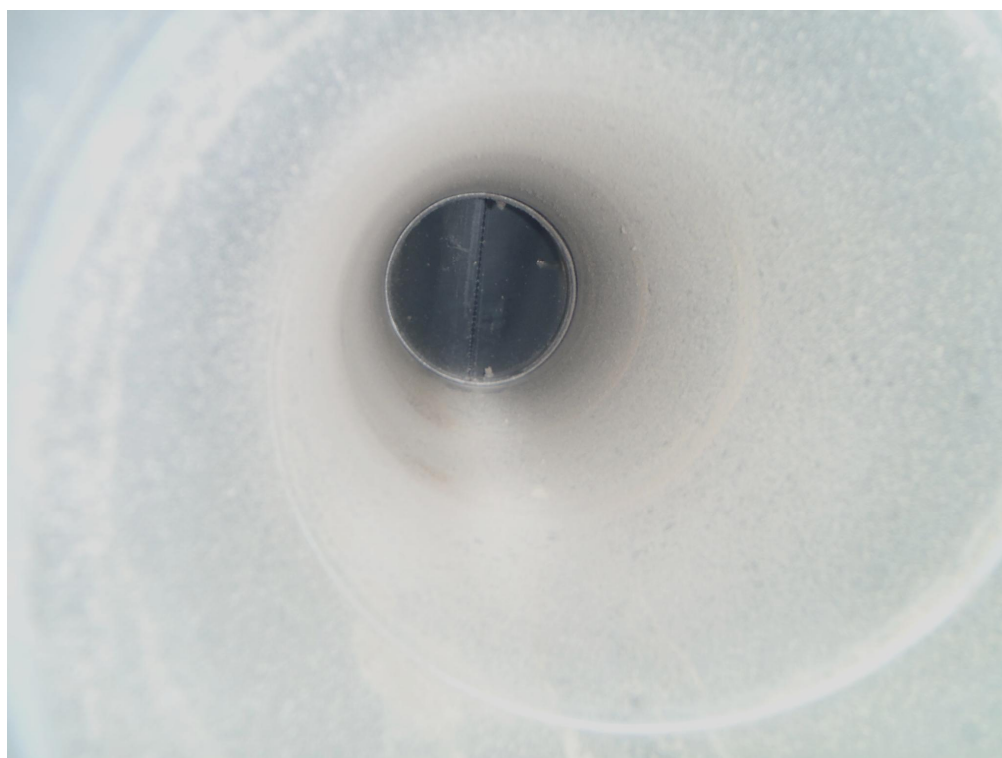
LVI- kuva 10. Yleiskuva WC:n poistoilmakanavasta.

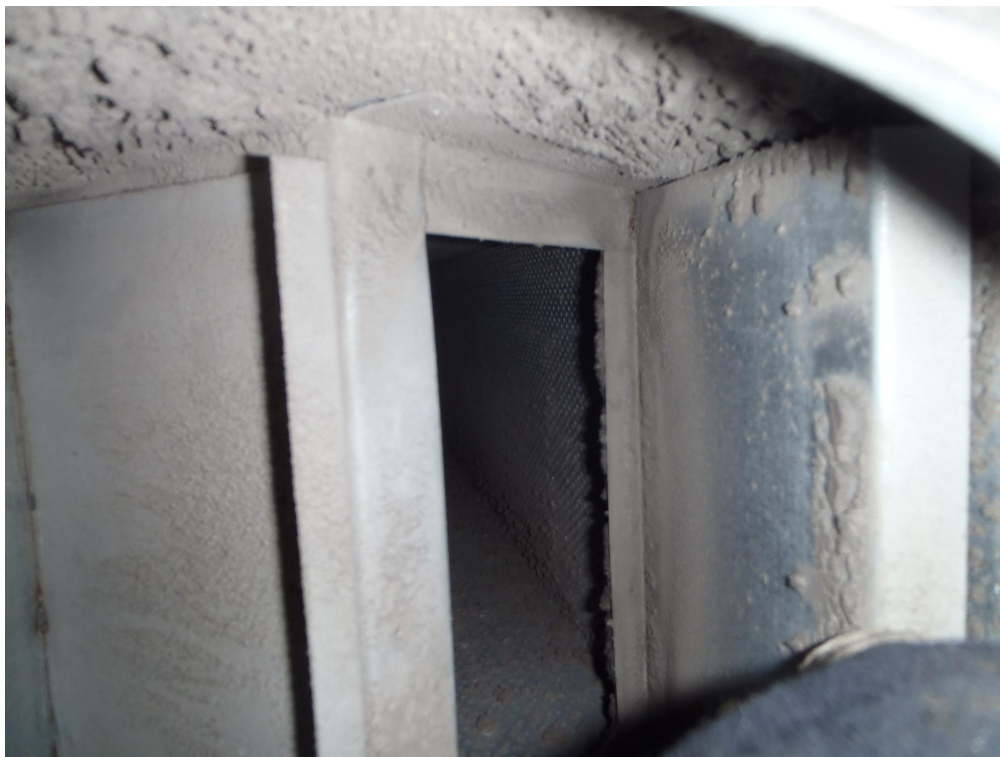
LVI- kuva 11. Yleiskuva poistoilmakanavasta.

Ilmanvaihtokanavien edellisestä nuohouksesta ja ilmamäärien säätötyöstä ei huoltomiehellä ollut tietoa. Kiinteistökierroksella tehtyjen havaintojen ja mittausten perusteella ilmanvaihtokanavat ovat pölyiset ja ilmamäärissä on melko paljon epätasaisuutta. Suosittelemme ilmanvaihtokanavien puhdistamista ja ilmamäärien säätötyötä tarkastelujakson alkupuolella.

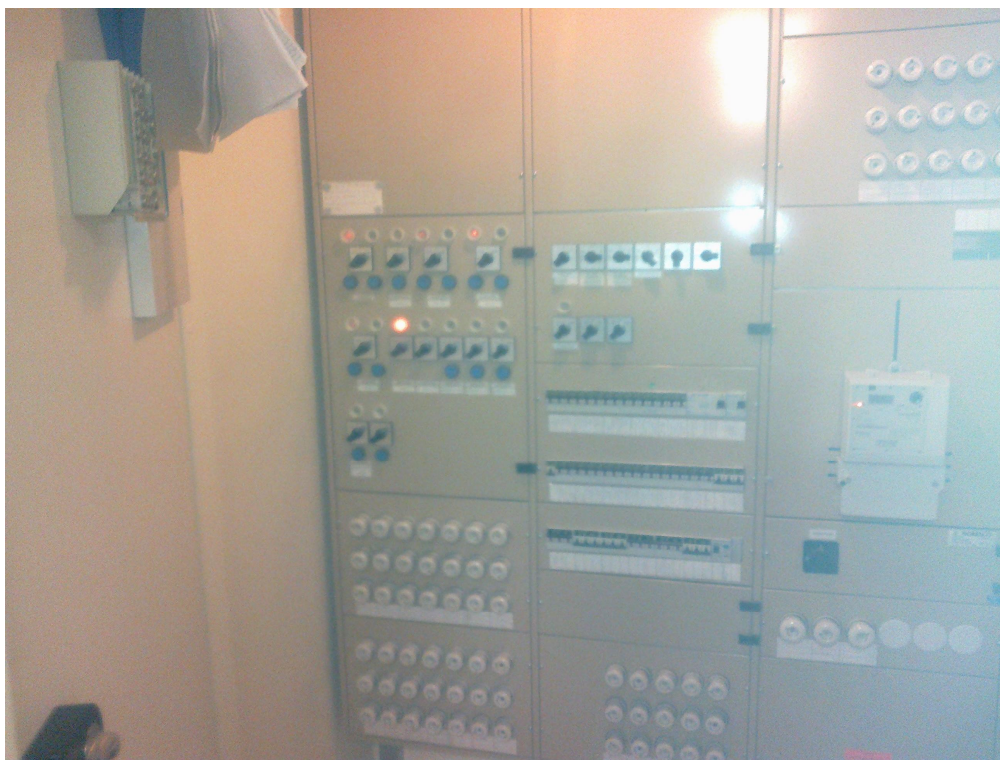
S- kuva 1. Pääkeskuksen huolto olisi suositeltavaa suorittaa tarkastelujakson aikana.

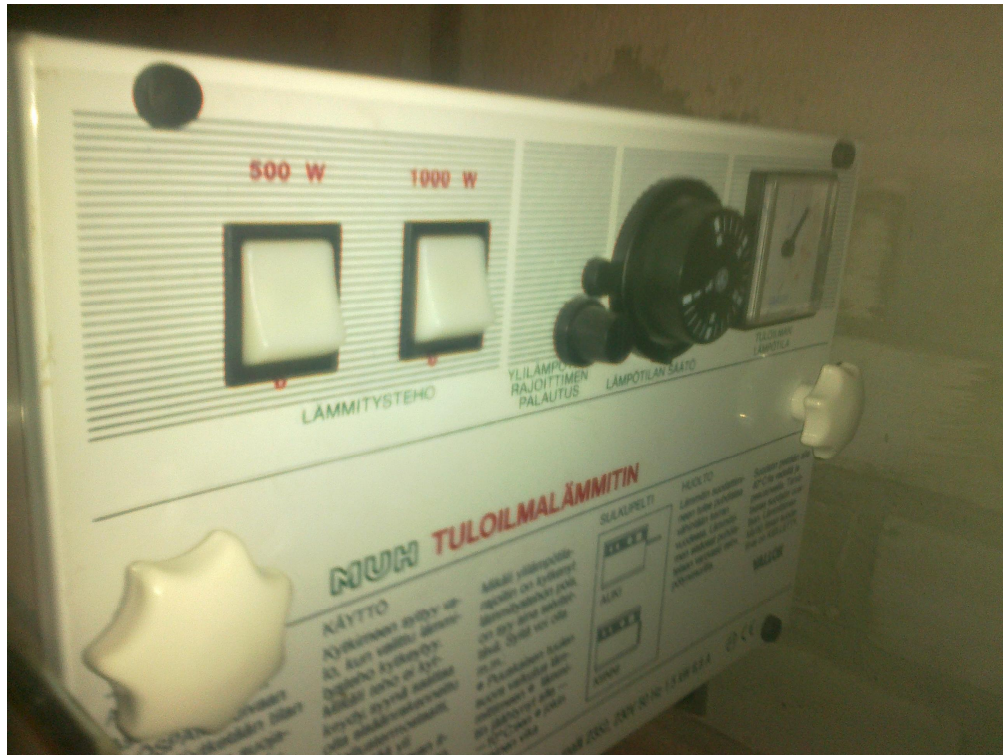
S- kuva 2. Laitteistojen sähköistys on tyydyttävässä kunnossa.

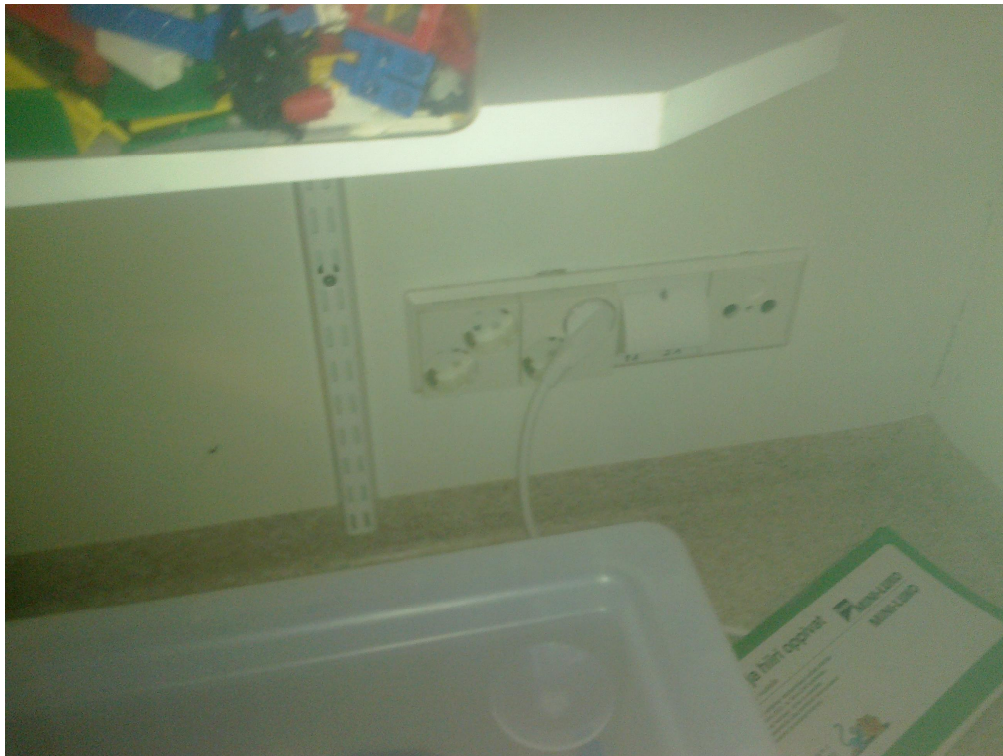
S- kuva 3. Pistorasioiden varustaminen vikavirtasuojilla on suositeltavaa (varsinkin, jos ne ovat lasten ulottuvilla).

Vikavirtasuojaukselta suositellaan laajennettavaksi siten, että kaikki pistorasiat liitetään em. suojauksen piiriin (varsinkin ne joihin lapset pääsevät käsiksi).

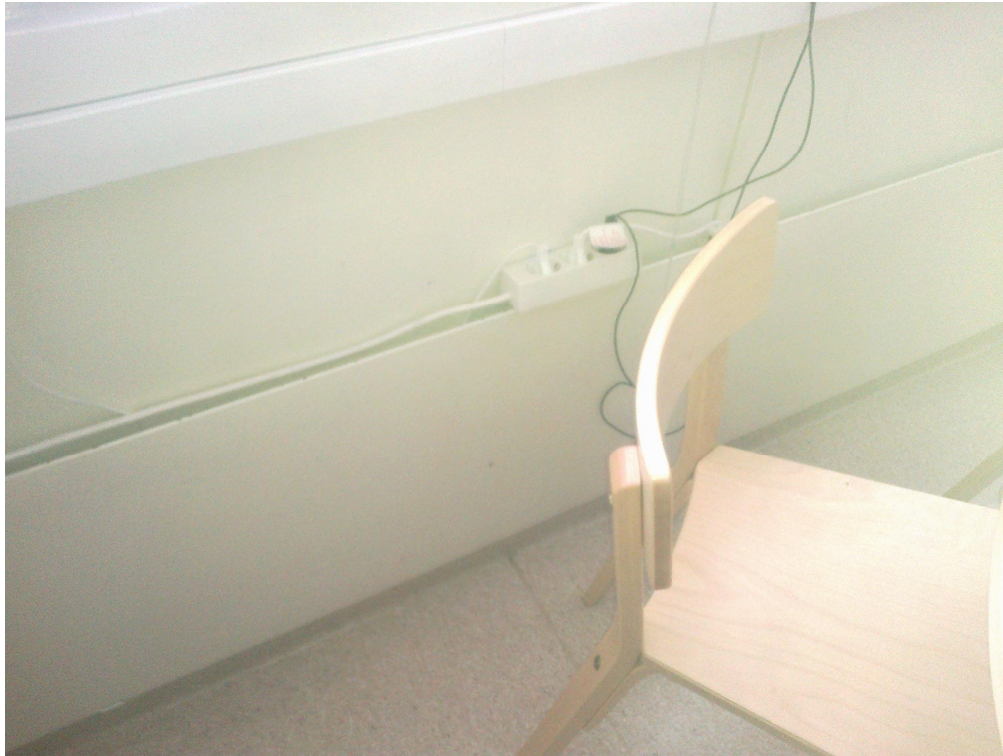
S- kuva 4. Jatkopistorasioiden sijoittamista pattereiden päälle tulisi välttää (ylikuumentuminen).

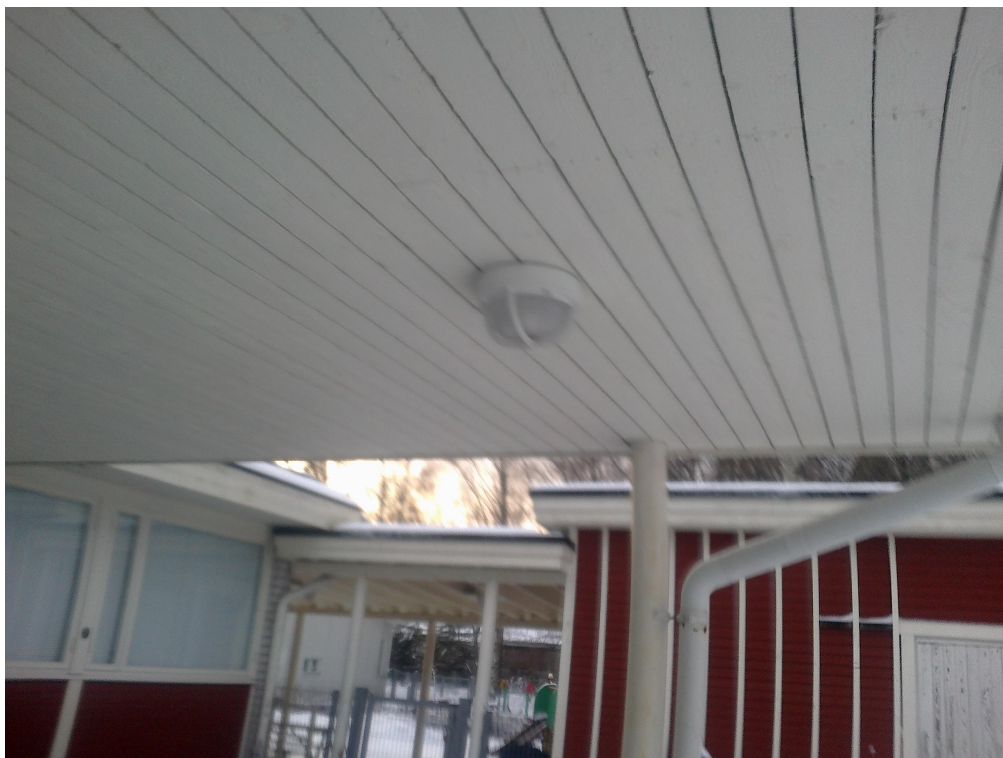
S- kuva 5. Valaisimien uusimisen aiheuttaa lähinnä EUP- asetus, joka poistaa osan valonlähteistä sekä liitäntälaitteista markkinoilta vuosina 2010- 2017 (esim. elohopealamput v. 2015).

Valaistusjärjestelmien uusiminen tulee ajankohtaiseksi tarkastelujakson lopulla (EUP-asetus). Tällöin voitaisiin harkita myös ohjauksjärjestelmien uusimista.

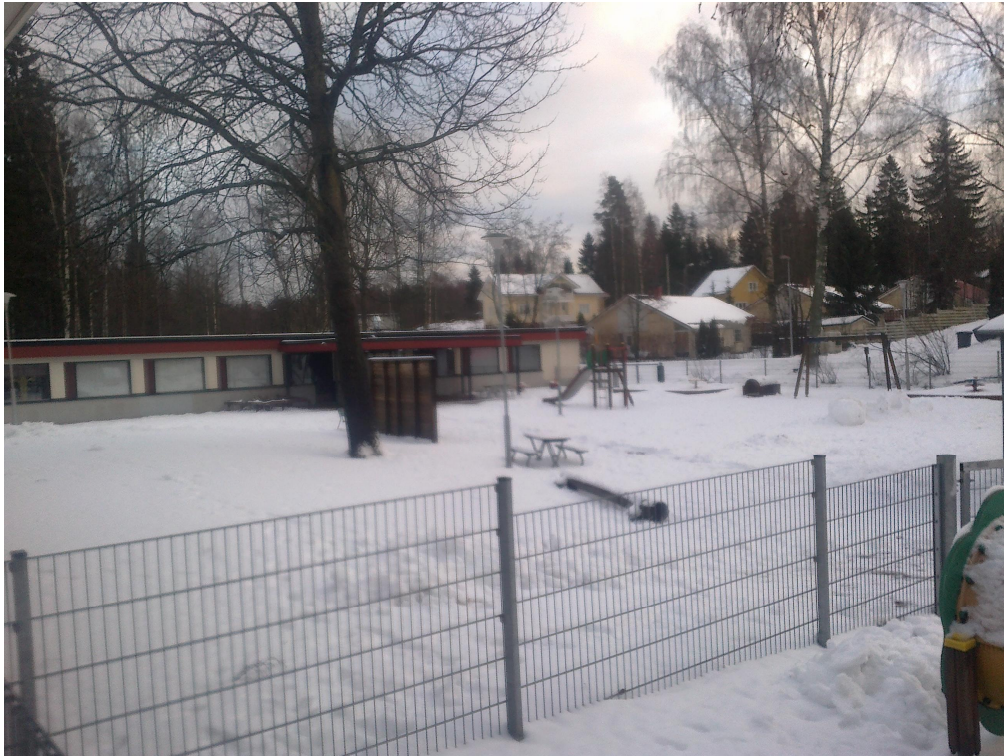
S- kuva 6. Valaisimien uusimisen aiheuttaa lähinnä EUP- asetus, joka poistaa osan valonlähteistä sekä liitäntälaitteista markkinoilta vuosina 2010- 2017 (esim. elohopealamput v. 2015).

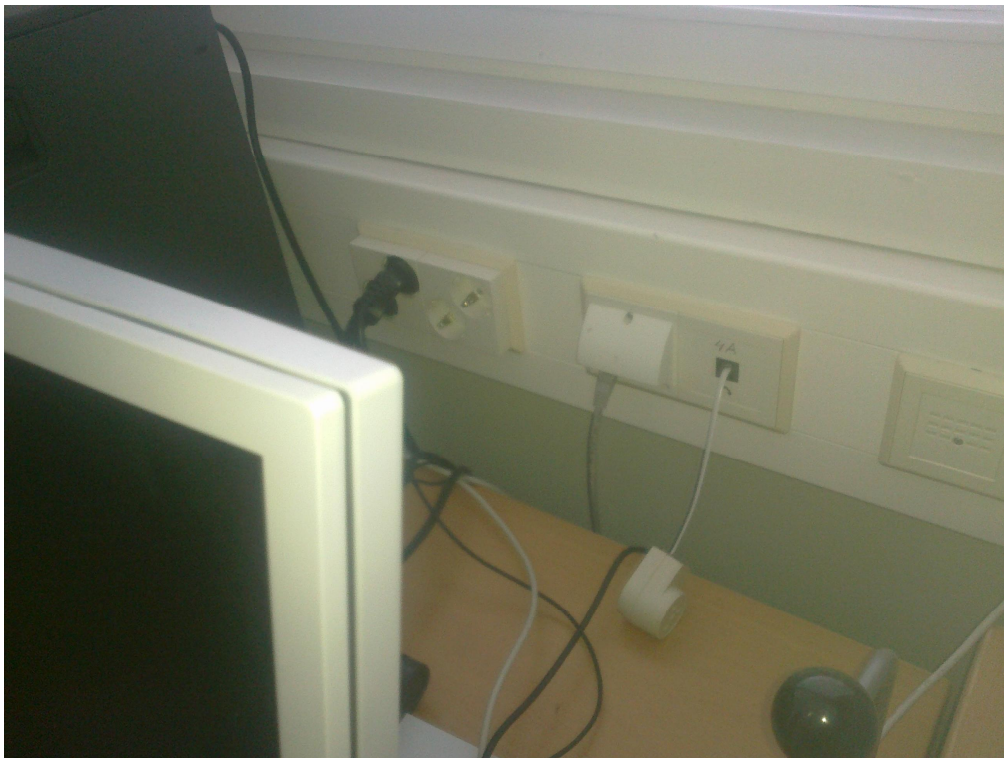
S- kuva 7. Kiinteistön puhelinjärjestelmä on uusittu pääosin yleiskaapelointijärjestelmäksi.

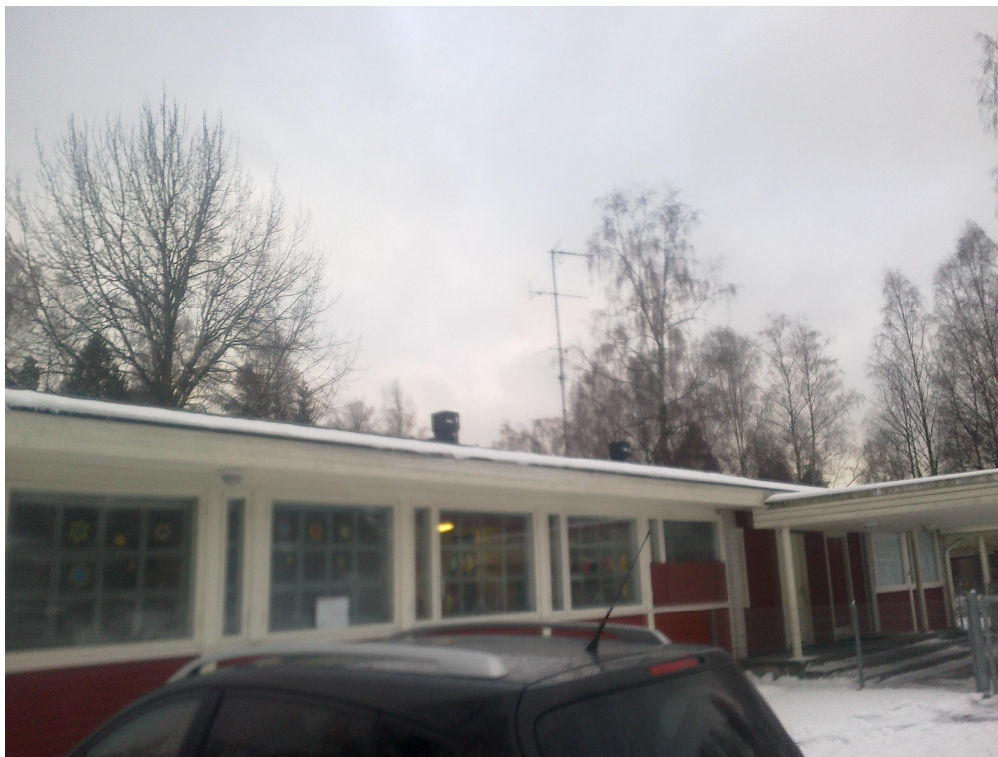
S-kuva 8. Kiinteistö on varustettu kiinteistökohtaisella antennijärjestelmällä.
