RAKENNUS- JA LVIS-TEKNIKAN KUNTOARVIO

Itä-Hakkilan päiväkoti

Keskustie 1
01260 VANTAA

ASB-YHTIÖT
*Kiinteistön
kunnan puolesta*

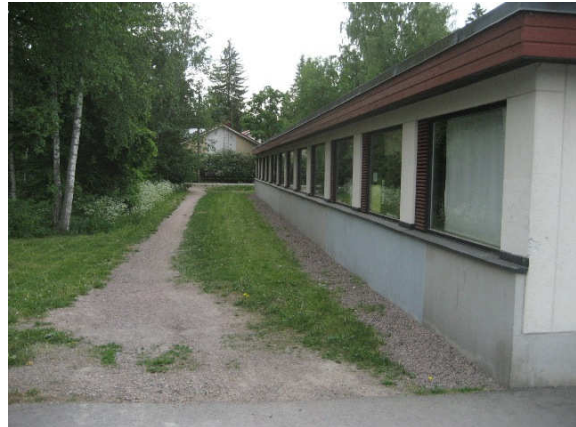
Kuva 2 Kulunut nurmi koillissivulla. Sokkelin maalipinta on kirjava.

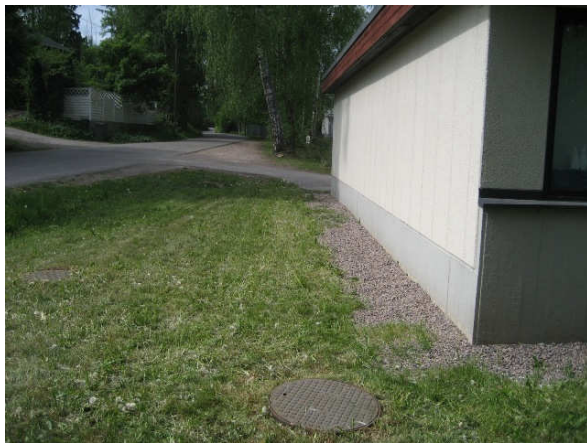
Kuva 3 Kaakkoispäädyn itäkulmalla on salaojien tarkastuskaivo. Maanpinnat ovat tasaiset tai viettävät kohti rakennusta. Päädän keskellä on kylmä kohta.

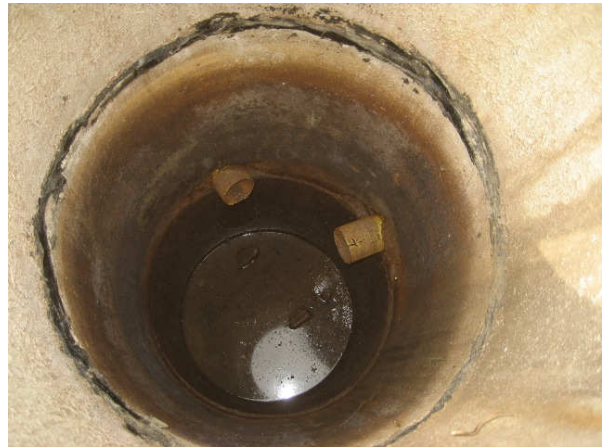
Kuva 4 Kaakkoispäädyn itäkulman salaojan tarkastuskaivossa pohjalla on vesi reilusti juoksupintaa alempana.

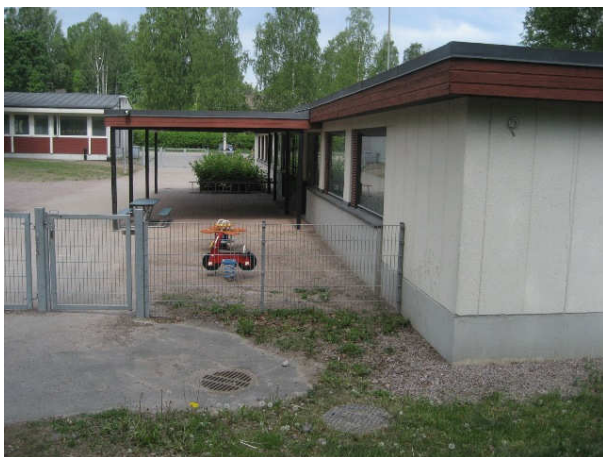
Kuva 5 Kaakkoispäädyn pintavesikaivo ja perusvesikaivo, taustalla katos.

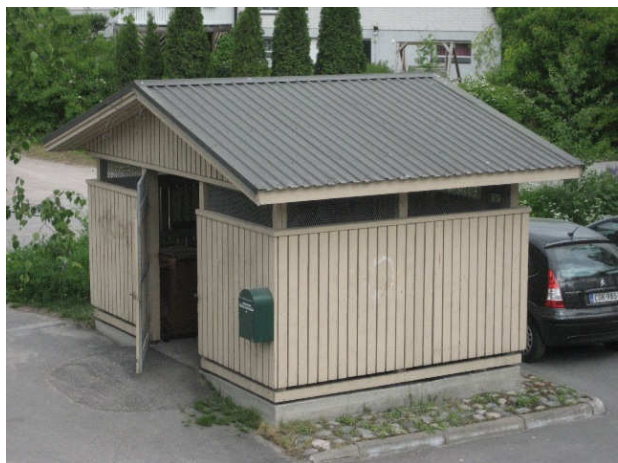
Kuva 6 Jätekatos palvelee kahta muutakin päiväkotirakennusta.

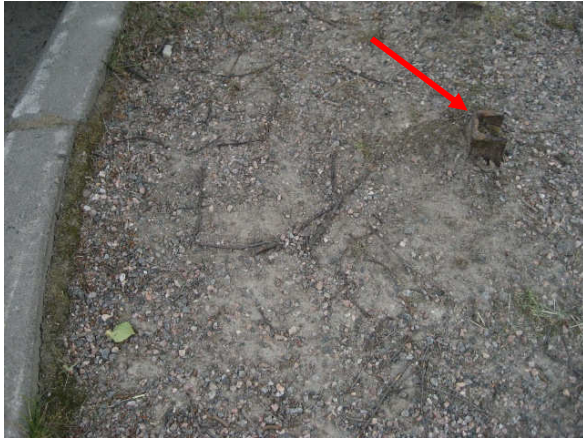
Kuva 7 Paikoitusalueen edessä olevan saarekkeen törröttävä rautapaalu, joka tulee poistaa tai peittää maalla.

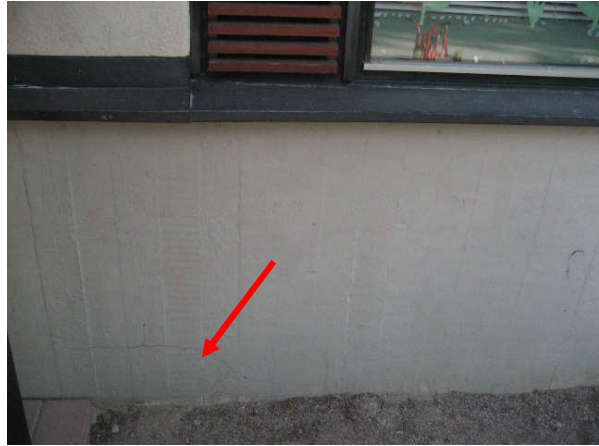
Kuva 8 Pitkien sivujen sokkelit nousevat vaalesokkeleina. Pinnat ovat siistit, mutta satunnaisia halkeamia on. Raudoitteiden kuntoa ei voitu arvioida.

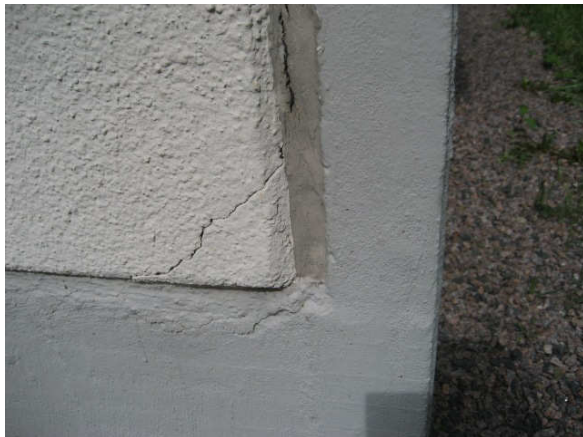
Kuva 9 Kaakkoispäädyn itäkulmalla on siporex-lohjenut ja saumaussmassa on halki.

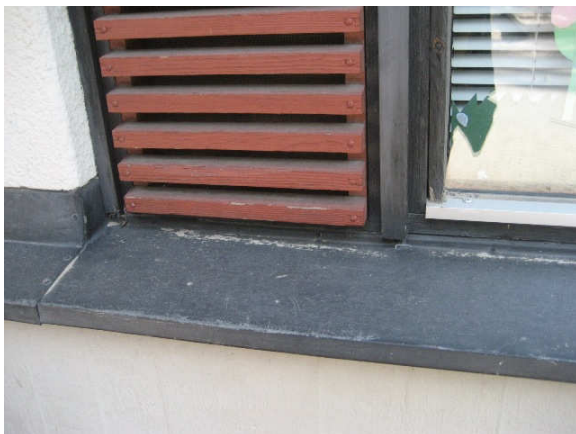
Kuva 11 Ikkunoiden ulkopinnat ovat kuluneet, vesipellit ovat hyvin loivat .

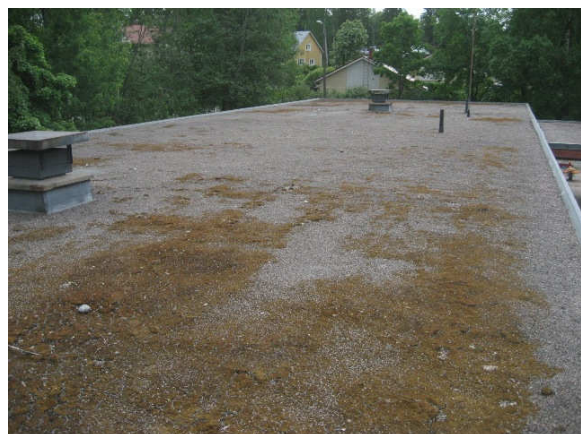
Kuva 12 Yleiskuva vesikatolta, jossa kallistuksia ei juuri ole.

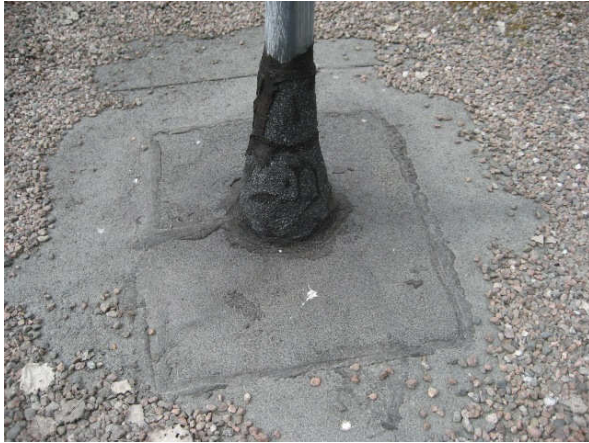
Kuva 13 Antennin läpivientiä ei ole tehty ao. kumiläpiviennillä.

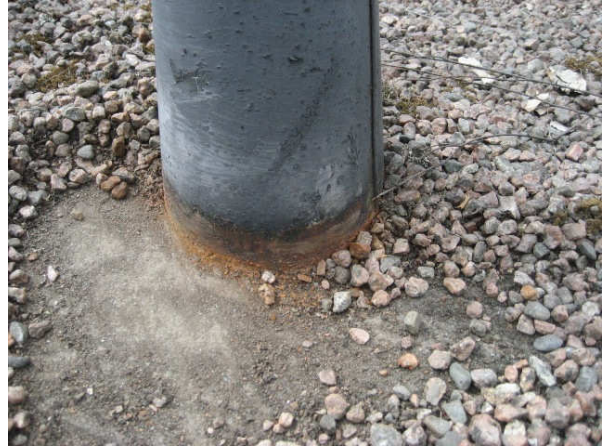
Kuva 14 Viemärin tuuletusputken peltisuojaus on ruostunut ja voi alkaa vuotaa.

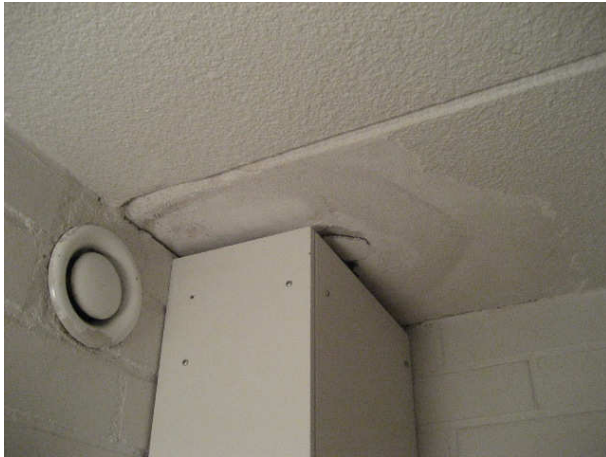
Kuva 15 Siivouskomeron katossa oleva vanha vuotojälki oli kuiva.

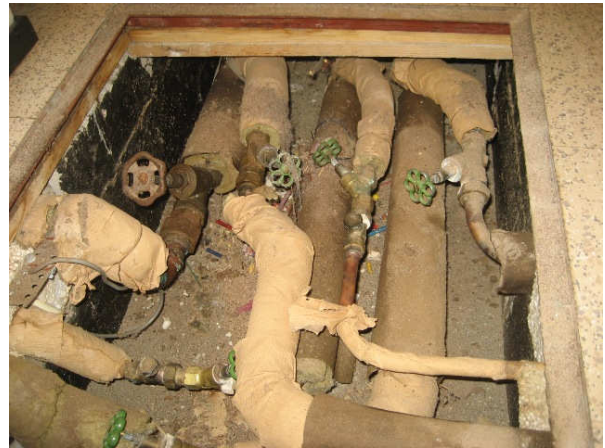
Kuva 16 Käytävällä putkikanaalissa on roinaa. Kanaali toimii hajujen kulkureittinä. Kanaalin sivuilla ja pohjalla on piki.

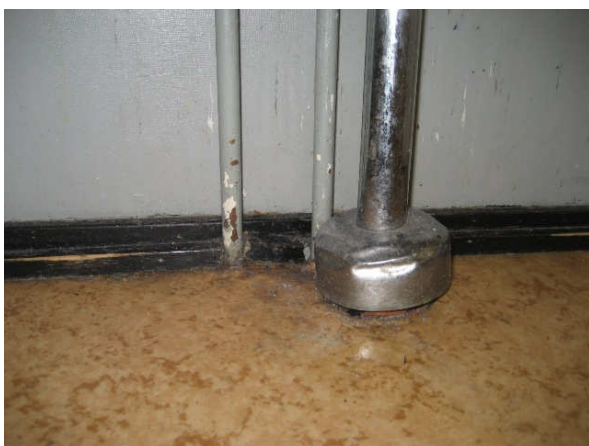
Kuva 17 Lasten oleskeluhuoneen lavuaarin kupariputket on viety lattiaan, mikä on vuotoriski. Listat ovat kuluneet.

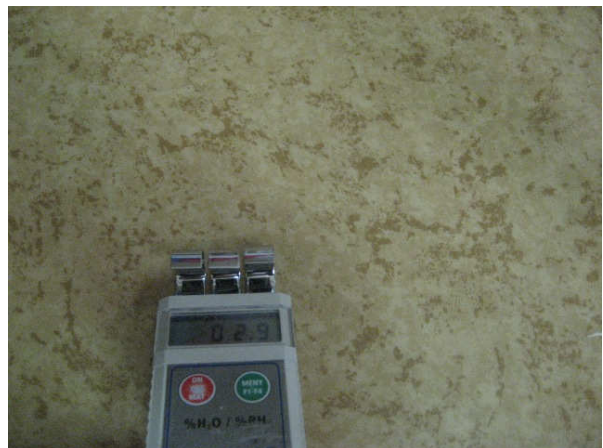
Kuva 18 Lattiain pintakosteusarvot olivat ulkoseinien vierellä ja muuallakin kuivaa rakennetta vastaavat.

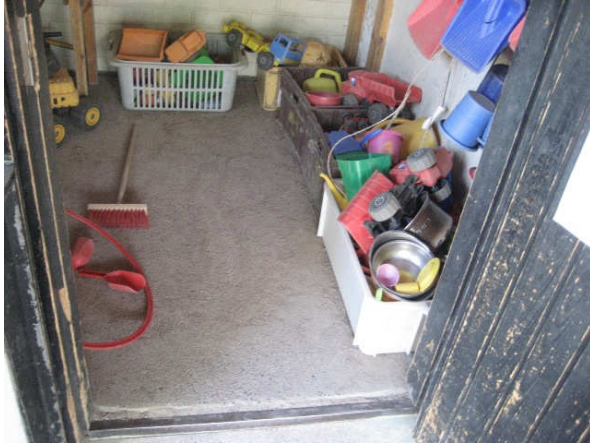
Kuva 19 Lasten ulkoleikkivälineiden varastotila on kulunut, samoin ulko-ovi.

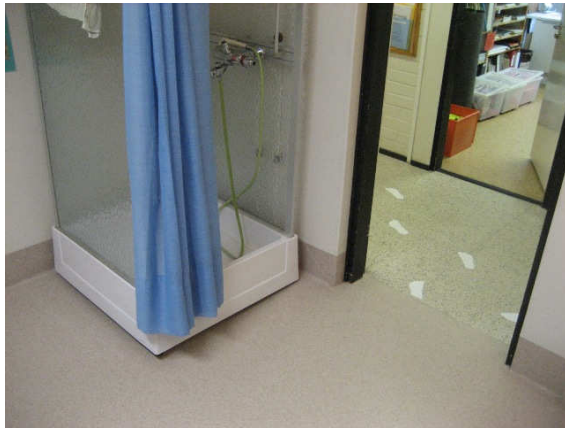
Kuva 21 Lasten wc-tilan suihkukaappi. Ovella ei ole kynnystä hulevesien varalta.

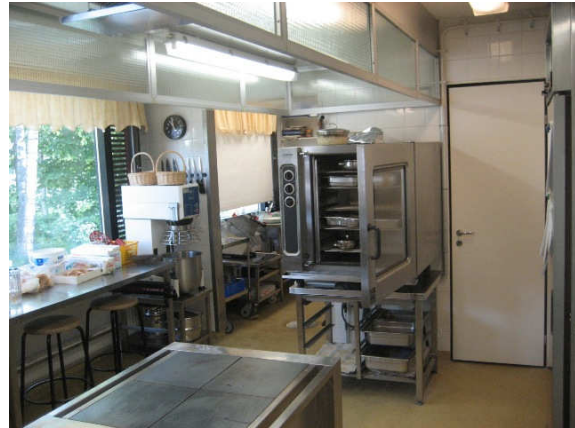
Kuva 22 Yleiskuva keittiöstä, jonka lattiassa on hartsipinnoite.

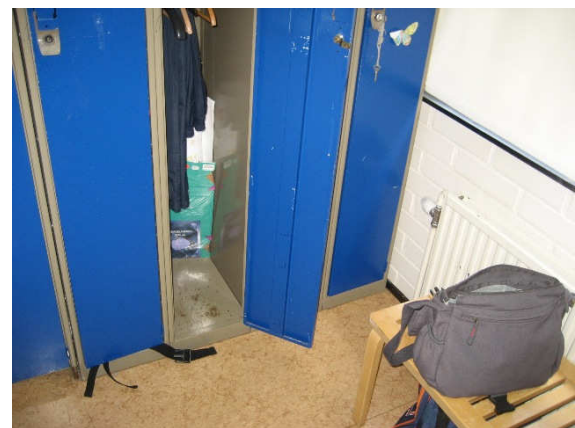
Kuva 24 Henkilökunnan sosiaalitalan kaapistot ja lattia vanha muovimatto.

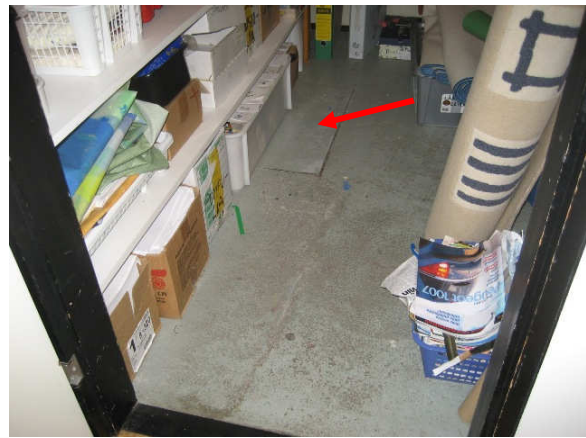
Kuva 26 Luoteispäädyn varasto, jonka lattia on kulunut ja siinä on epätiivis luukku.

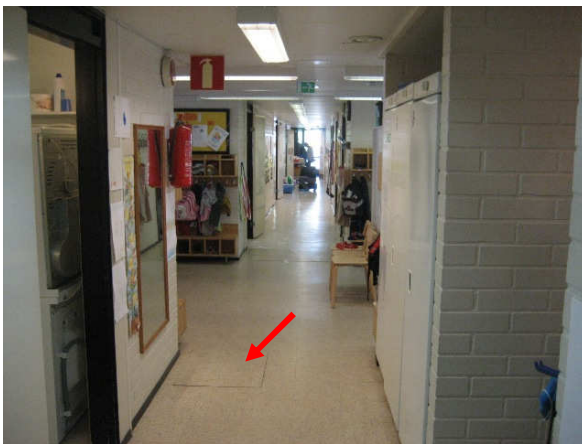
Kuva 27 yleiskuva käytävältä, jossa on useita luokkuja knaaliin. Oikealla kuivauskaapit.

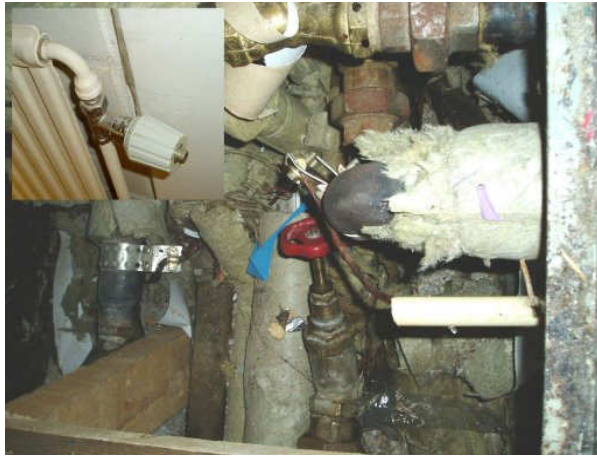
Kuva 1 Lämmitysjärjestelmän toimimaton varustus.

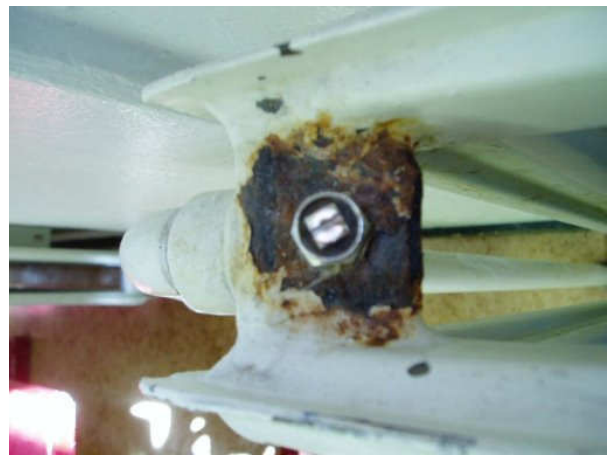
Kuva 2 Korjausta vaativa ruostevaurio lämpöpatterissa.

Patterit tulee tarkastaa kaikissa tiloissa ja korjata esiintyvät ruoste- ja muut vauriot.

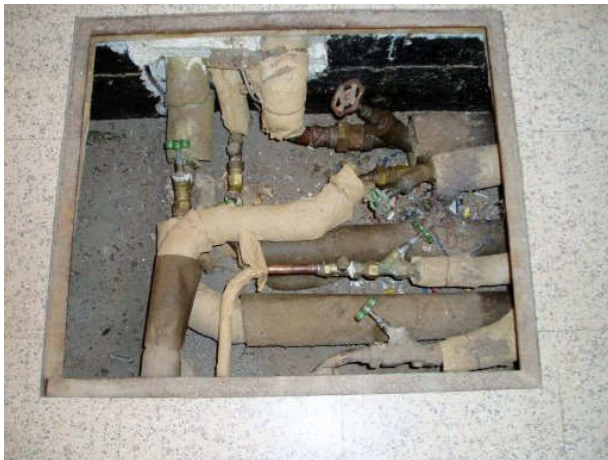
Kuva 3 Vesijohtoverkoston toimimaton varustus.

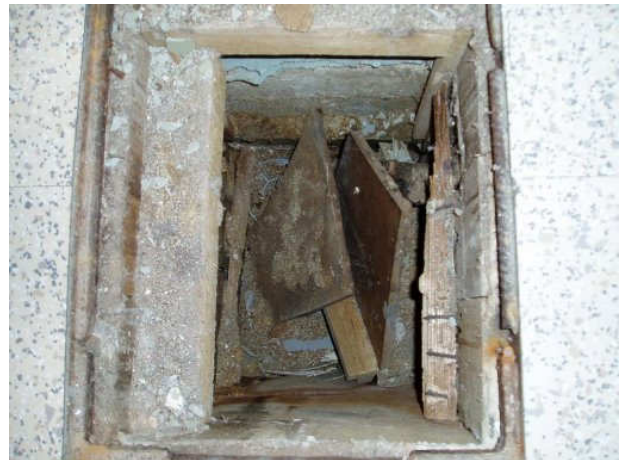
Viemärit ovat alkuperäisiä. Pohjaviemärit rakennuksen alla ovat muovia. Käytävällä olevassa viemärin puhdistusta varten tehdyssä tarkastuskaivossa on alkuperäinen valuloitus vielä paikallaan (kuva 4). Laudoituksessa on lahovaurioita ja tiivistämättömästä luukusta haju- ym. muut hiukkaset pääsevät leviämään käytävälle.

Kuva 4 Lahonnut valulautoitus viemärikaivossa.

Käytävän tarkastuskaivon puhdistus ja luukun tiivistäminen tulisi suorittaa kiireellisesti. Lahovaurioista syntyy terveydelle haitallisia päästöjä.

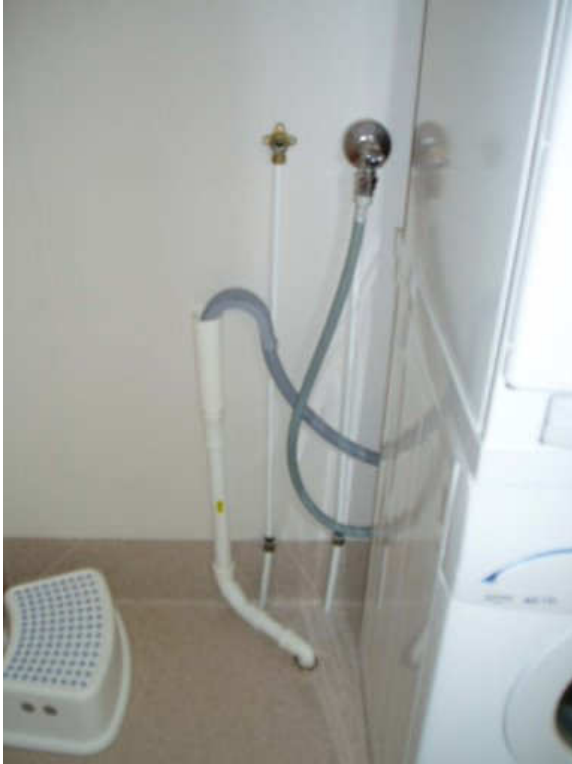
Kuva 5 Puutteellinen viemäriverustus.

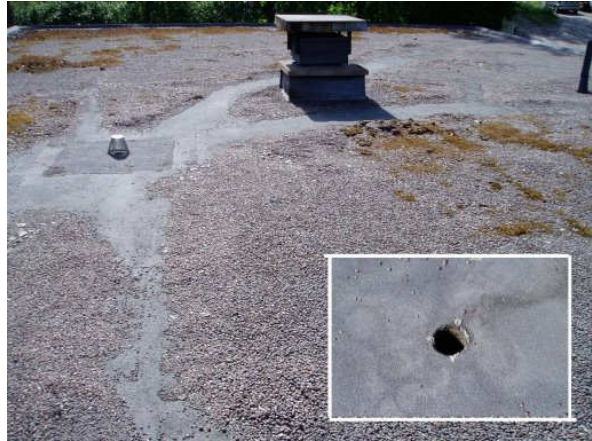
Kuva 6 Vesikatolla vallitseva tilanne.

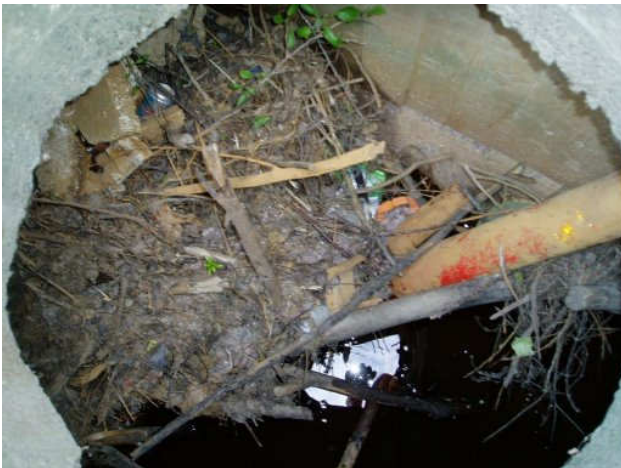
Kuva 7 Tukos vesitunnelissa.

Sadevesikaivojen tyhjennys ja puhdistus olisi syytä suorittaa mahdollisimman nopeasti. Kulkualueen kaivon tukkeutuessa vesi tulvii seinää vasten ja voi aiheuttaa merkittäviä vesivaurioita.

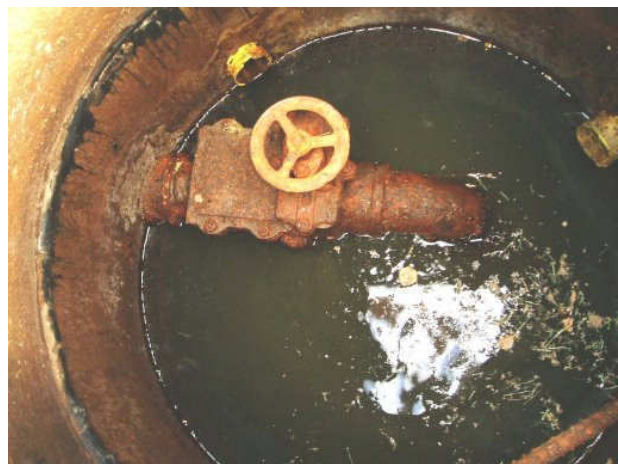
Kuva 8 Ruostunut padotusventtiili.
