PINTAKALLISTUSSELVITYS

Itä-Hakkilan päiväkot

Keskustie 1
01260 VANTAA

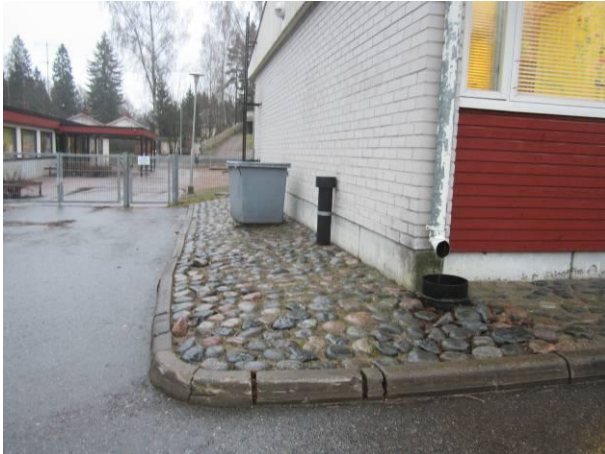
Rakennusvierillä on n. 1,5 metrin levyinen betonisin reunakivin rajattu kenttäkiveyskaista ja sen jälkeen on asfalttia (kuvat 1,2). Kallistukset ovat riittävät. Kenttäkivet on upotettu hiekkaan. Kulmilla on muoviset rännikaivot. Sokkelia on esillä 35–40 cm. Päädyssä on muovinen tuuletusputki. Alakulmalla joitain kenttäkiviä on irti (kuva 3) ja aivan kulmalla on sepelikaista (kuva 4).

Kuva 1 Koillispääty, jossa on hiekkaan upotettu kenttäkiveys.

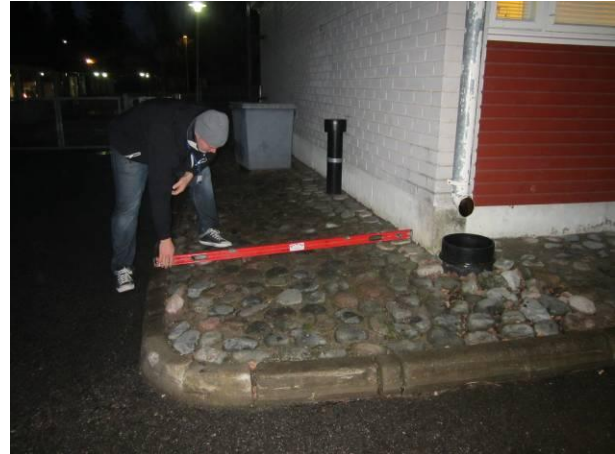
Kuva 2 Kallistukset ovat riittävät n. 1:20.

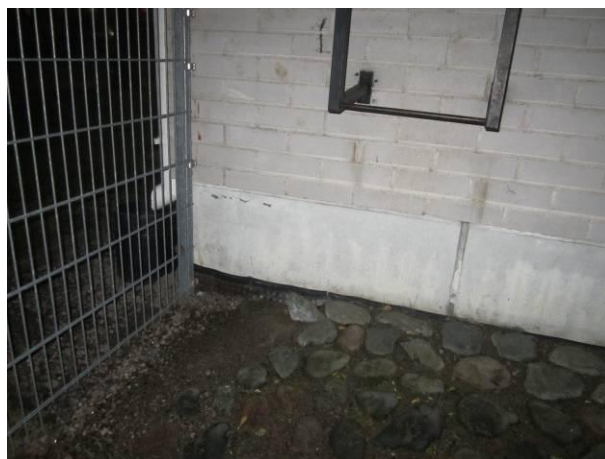
Kuva 3 Koillispäädyn alakulmalla kenttäkiveys puuttuu.

Koillispäädystä korjataan kenttäkiveys. Kaakkoissivulla lisätään nurmialueen pintakallistusta esim. leikkamalla maata sepelikaistaa alemmas ja lisäämällä kallistuksia.

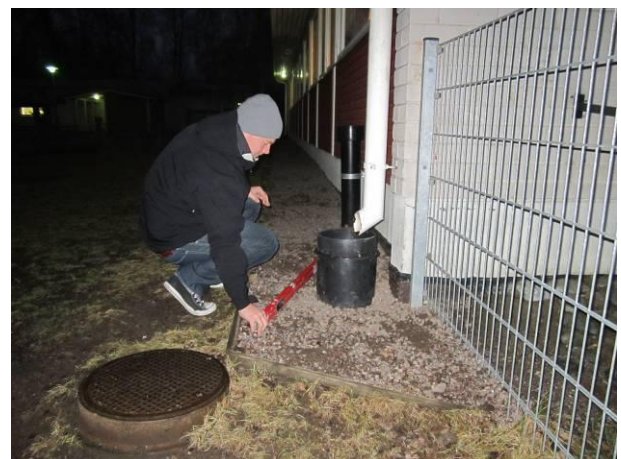
Kuva 4 Kulmalla kallistukset ovat pienet, mutta viettävät ulospäin.

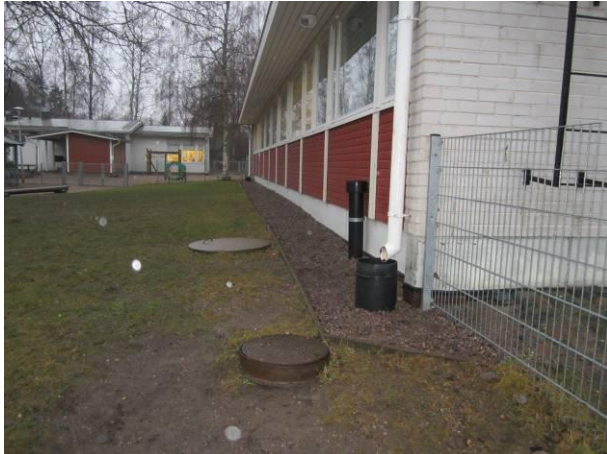
Rakennuksen vierustalla on sepelikaista, jonka jälkeen on nurmimaata (kuva 5). Sepelikaista on nurmialuetta n. 5cm alempana, jolloin muodostuu allas, koska multamaa padottaa (kuva 6). Nurmialue viettää ulospäin 1:50 tai enemmän, vain keskialueella on pienellä alueella tasainen osuus. Sokkelia on näkyvässä n. 35 – 40 cm. Kattosadevedet johdetaan räystäskouruja myöten syöksytorville ja edelleen muovisiin kaivoihin sokkelin juureen. Kaivot ja syöksytorvien päät ovat sopivasti, joten vesi ei roisku ohi. Sivulla on betonirenkaista tehtyjä tarkastuskaivoja.

Kuva 5 Kaakkoissivulla on koko matkalla sepelikaista ja sitten nurmea.

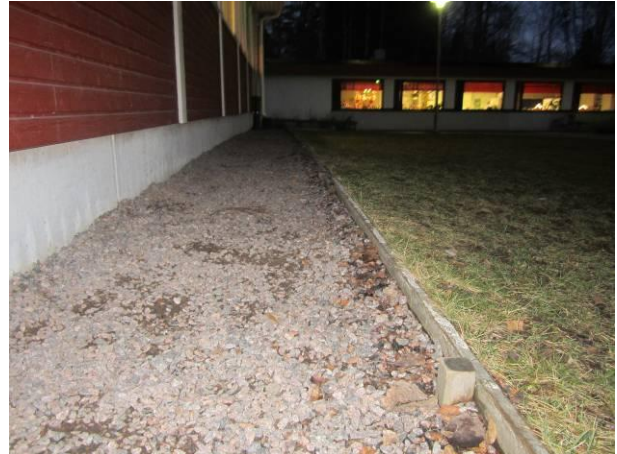
Kuva 6 Sepelikaista on nurmialuetta alempana.

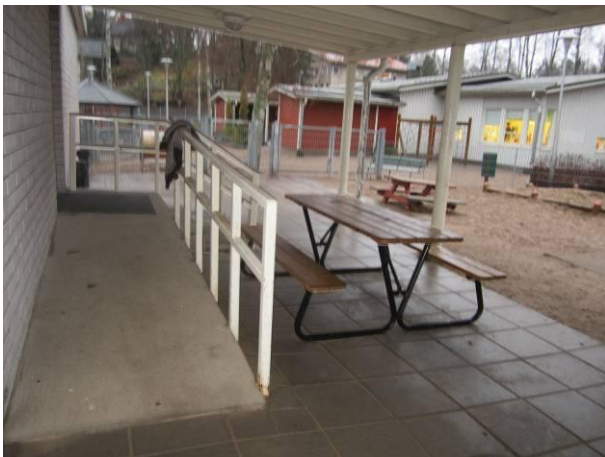
Rakennuksen eteläkulmalla on toisen päiväkotirakennuksen leikkialueeseen kuuluva hiekkapintainen alue. Päädyn osalla on betonilaatoitus, joka on 1/2 -osuudelta katettu (kuva 7). Laatoitus on tasainen (kuva 8) ja sen jälkeen on tasainen hiekkapintainen alue. Sokkeliä on näkyvillä 35 cm.

Kuva 7 Lounaispäädyssä on koko alalla laatoitus, joka on 1/2 katettu.

Lounaispäädystä betonilaatoituksen kaltevuutta lisätään katoksettomalla osuudella.

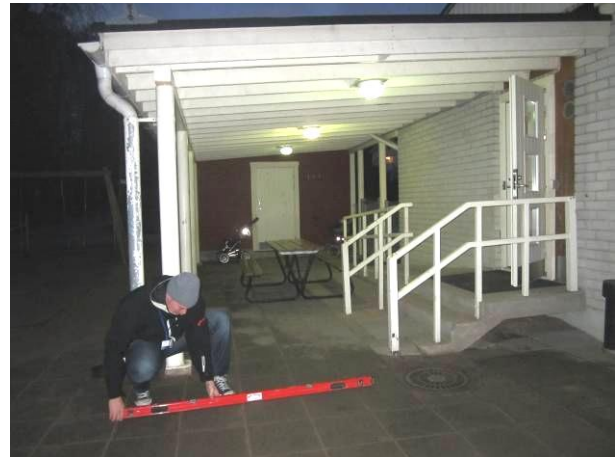
Kuva 8 Lounaispäädyn laatoitus on tasainen. Päädyssä on alustatilan tuuletusputkia.

Alustatilasta tulevien tuuletusputkien liittymien tiiveys tarkistetaan tarpeen mukaan, ks. lisäksi alustatilaselvitys. Räystäskourujen puhdistuksesta huolehditaan riittävän usein.

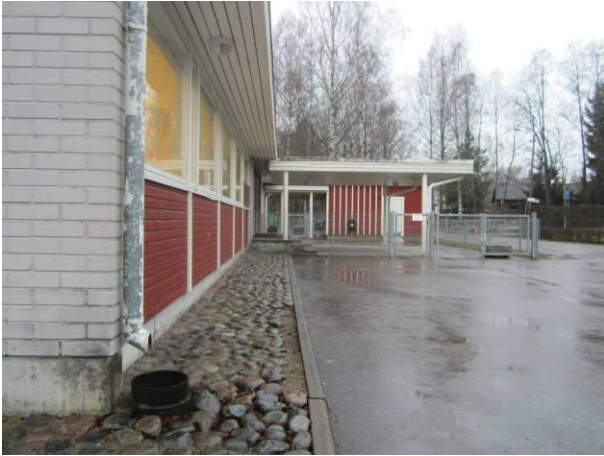
Rakennusvierillä on pääosin n. 1,2 metrin levyinen kenttäkiveyskaista ja sen jälkeen on asfalttia, joitain kiviä on poistettu (kuva 9). Kallistukset ovat riittävät. Sisäänkäyntikatoksen alueella on betonilaatoitus (kuva 10) Sisäänkäyntikatoksen alueen kallistukset ovat hyvin loivat ja sen vierellä vesilätäköityy hieman (kuva 12). Katoksen jälkeen on asfalttia, reunalistaa ei ole sokkeliä vasten, mutta kallistukset ovat riittävät (kuva 11). Sokkeliä on esillä 35–40 cm. Pääkaton sadevedet on ohjattu muovisiin rännikaivoihin, joista vesi voi roiskua ohi (kuvat 9 ja 11). Katoksen sadevedet valuvat ensin pilarien juurille ja vasta sitten asfaltin tasoon asennettuihin rännikaivoihin tai valuvat muualle (kuvat 13, 14). Rännivesi voi aiheuttaa liukastumisriskin erityisesti keväisin.

Kuva 9 Luoteissivulla kallistukset ovat riittävät.

Luoteissivulla pääsisäänkäynnin katoksen syöksytorvista tulevien kattovesien ohjausta parannetaan, jotta ei olisi liukastumisriskiä . Kenttäkiveykset korjataan. Pääkaton syöksytorvien vedenohjausta parannetaan ettei vesi roisku rännikaivojen ohi.

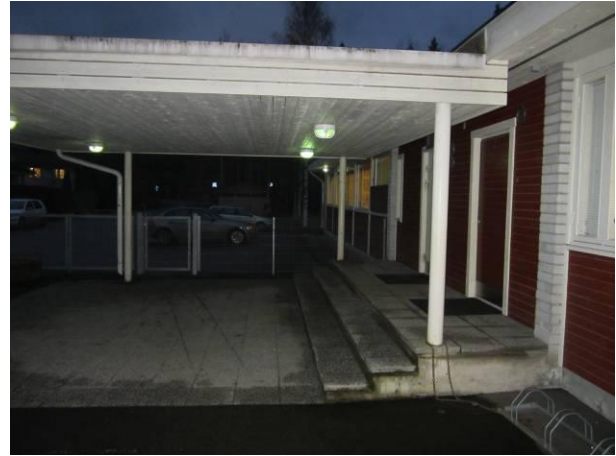
Kuva 10 Sisäänkäyntikatoks.

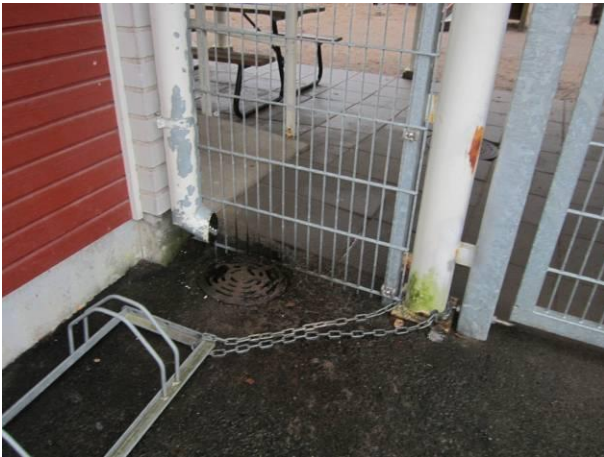
Kuva 11 Rännivedet ohjautuvat kaivoon.

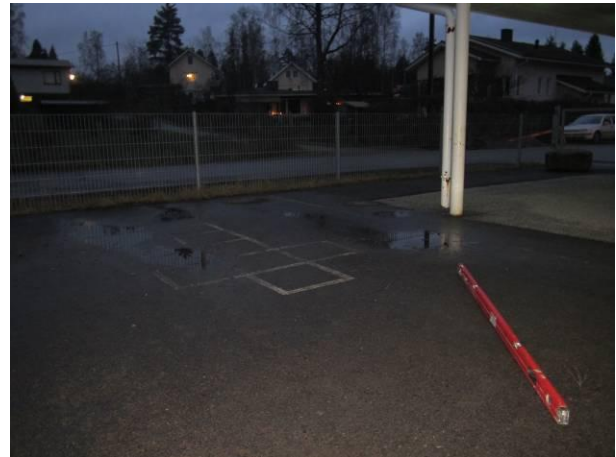
Kuva 12 Vesi lätköityy paikoin tasaiselle pihalle.

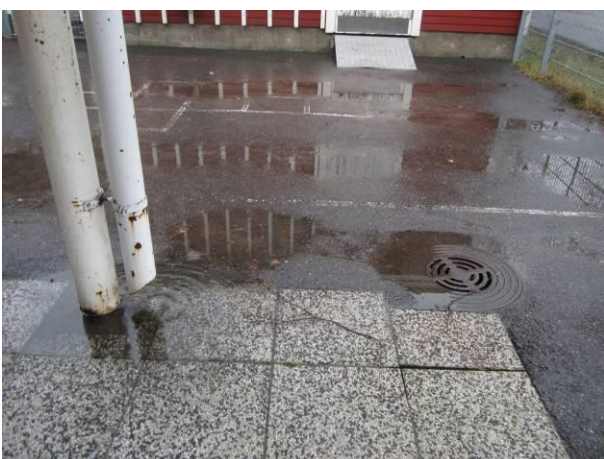
Kuva 13 Rännivedet valuvat asfaltille ja sitten kaivoon.

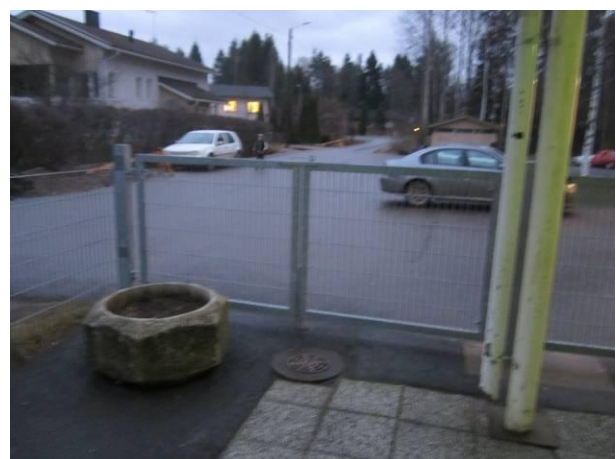
Kuva 14 Rännivedet valuvat katoksen toisella kulmalla rännikaivon ohi.

Kattosadevesien poisjohtamista on käsitelty jo edelläkin. Kattosadevedet on johdettu rännikaivoihin, joista ne on edelleen viemäroity. Sisäänkäyntikatoksen osalla rännivedet eivät kunnolla ohjautu kaivoihin ja yliroiskuva vesi aiheuttaa jäätyessään liukastumisriskin.

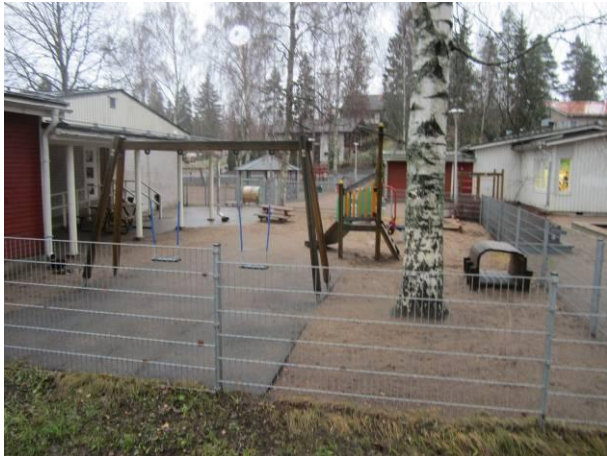
Leikkipiha on tasainen hiekkakenttä, jossa on kulumisen ja routimisen aiheuttamaa epätasaisuutta. Lammikoitumista ei kuitenkaan havaittu, joten täyttömaat imevät veden ja johtavat sen edelleen maaperään (kuva 15). Keskustien ja leikkialueen välissä on matala ojanne (kuva 16), johon kadulta valuvat sade- ja sulamisvedet painuvat. Varastorakennuksen ympärillä maanpinnat ovat tasaiset (kuva 16).

Kuva 15 Leikkialue on tasainen.

Leikkipihan osalta seurataan pintavesien poistumista ja korjataan, mikäli pihalle alkaa tulla lammi-koita.

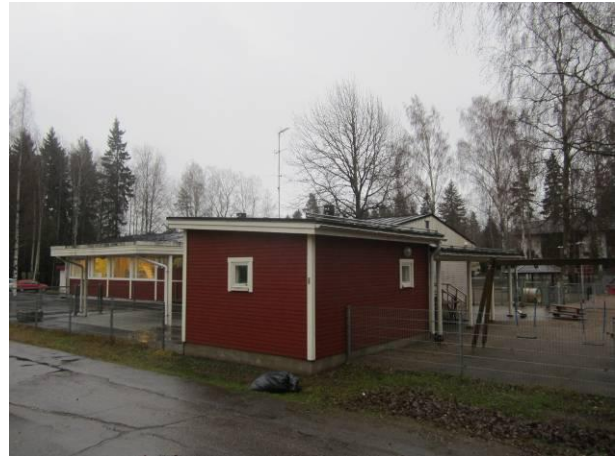
Kuva 16 Varastorakennus, jonka katupäädys-
sä on matala ojanne.
