## ENSIRAPORTTI

Kohde: Tikkurilan lukio  
Valkoisenlähteentie 53, Vantaa

Raportointipäivä: 26.6.2013

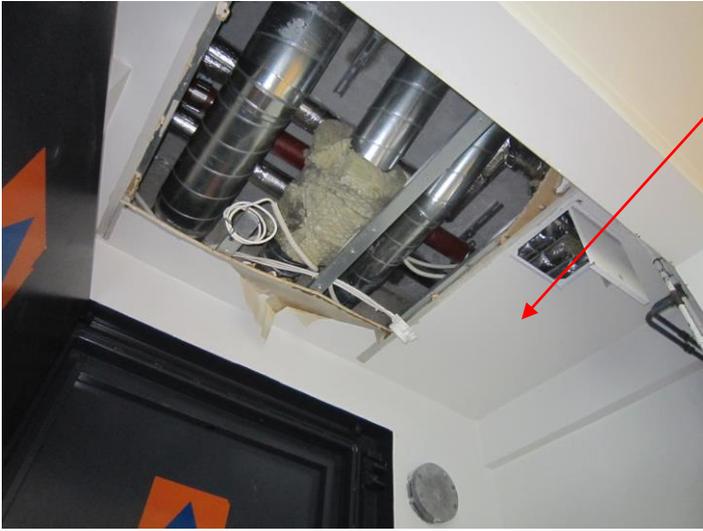
Kuva alas lasketusta katosta.

Kipsilevyt olivat täysin vettyneitä.

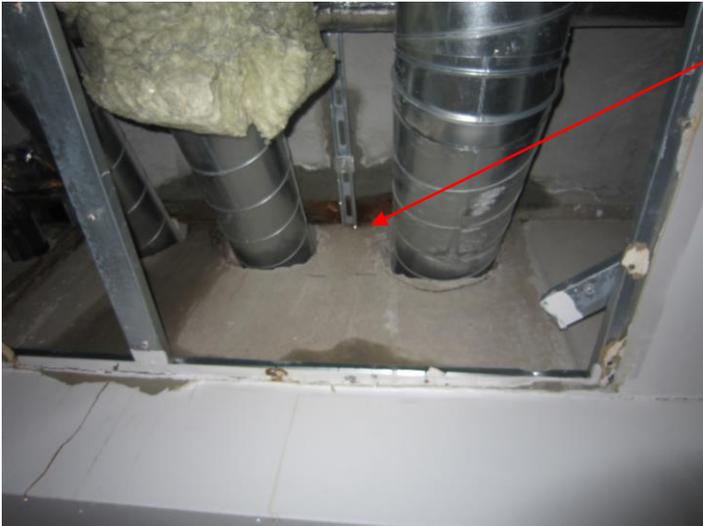
Vesivuoto oli alkanut kouluisännän mukaan rankkasateiden aikana. Kartoitushetkellä oli poutainen sää. Koska veden tulo on lähestulkoon lakannut, voidaan päätellä, että vuoto on luultavammin sadevesiviemäroinnissä/ kaivoissa.

Vesi vuoti ontelolaatan ja kantavan palkin välistä tilaan.

- sadevesiviemärien kuvaus ja kaivojen tarkastus/ korjaus
- väestönsuojan edustan koolatun lattian purku ja maton poisto kosteusalueelta
- alas lasketun katon levyjen purku
- rakenteiden koneellinen kuivaus
- rakenteiden kuivaksi toteamisen jälkeen rakenteiden kunnostus

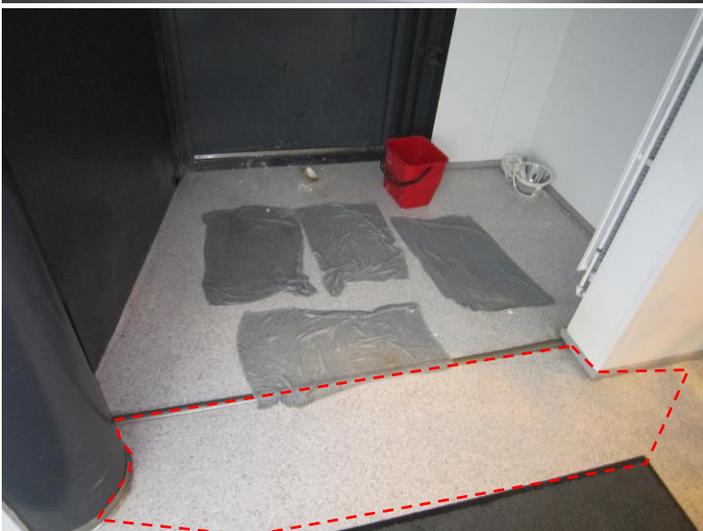
Väestönsuojan lattialla oli irtovettä.

Mattolattiasta mitattiin huomattavasti kohonneita pintakosteuden arvoja eteisen edustalta käytävän lattiasta.

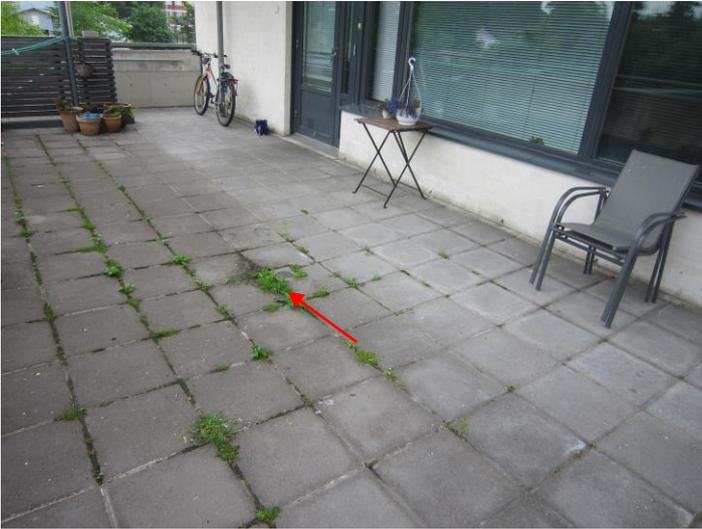
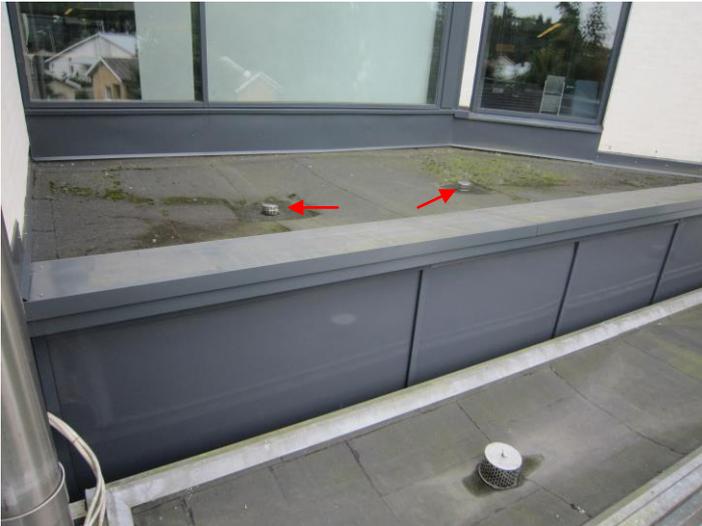
Väestönsuojan yläpuolella sijaitsee parveketerassi sekä sisääntulon katos joissa on sadevesikaivoja joiden viemäröinnit kulkevat rakenteissa.

Sadevesiviemäröinnissä mahdollinen vuoto
