ENSIRAPORTTI

Jokiniemen koulu
Valkoisenlähteentie 51, Vantaa

raportointipäivä: 22.3.2011

Työ A11274

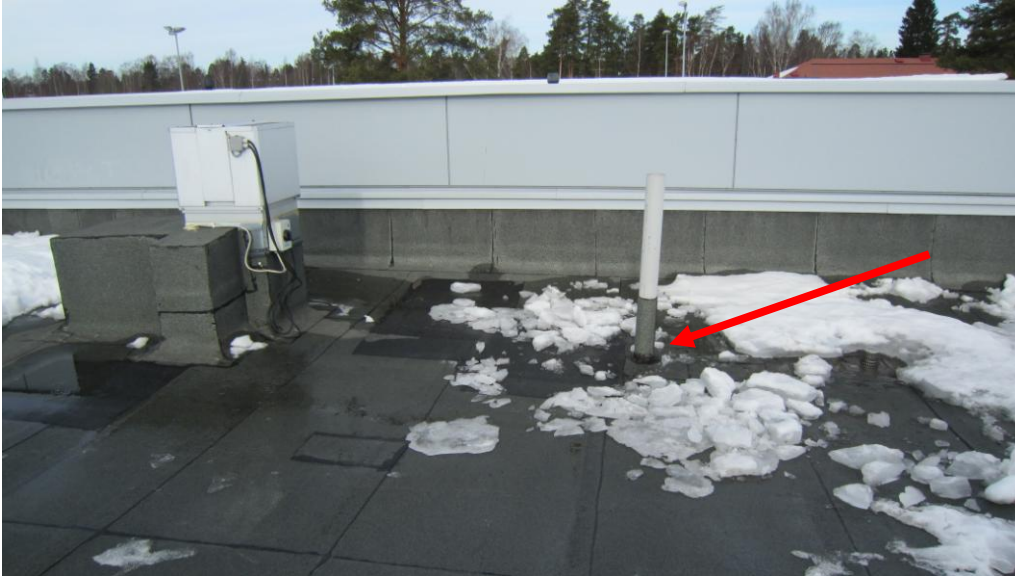
Vesikatolla havaittiin viemärin tuuletusputki, jonka juuren tiivistys oli revennyt auki todennäköisesti lumen painon voimasta.

Lumen paino on repäissyt auki viemärin tuuletusputken juuren, koska juureen ei ole asennettu liikettä vastaanottavaa kumikaulusta.

Vuotava viemärin
tuuletusputken juuri

- joustavan kumikauluksen asennus tuuletusputkien juuriin
- alipainetuuletusputkien asennus yläpohjaan vahinkoalueelle (arviolta noin 40-60m²)
- yläpohjan eristetilan koneellinen kuivaus asennettujen alipainetuuletusten kautta
- yläpohjan onteloiden koneellinen kuivaus
- käytävän kipsikaton purku kostuneelta alueelta
- yläpohjan vauriojälkien korjaus kuivaustöiden jälkeen

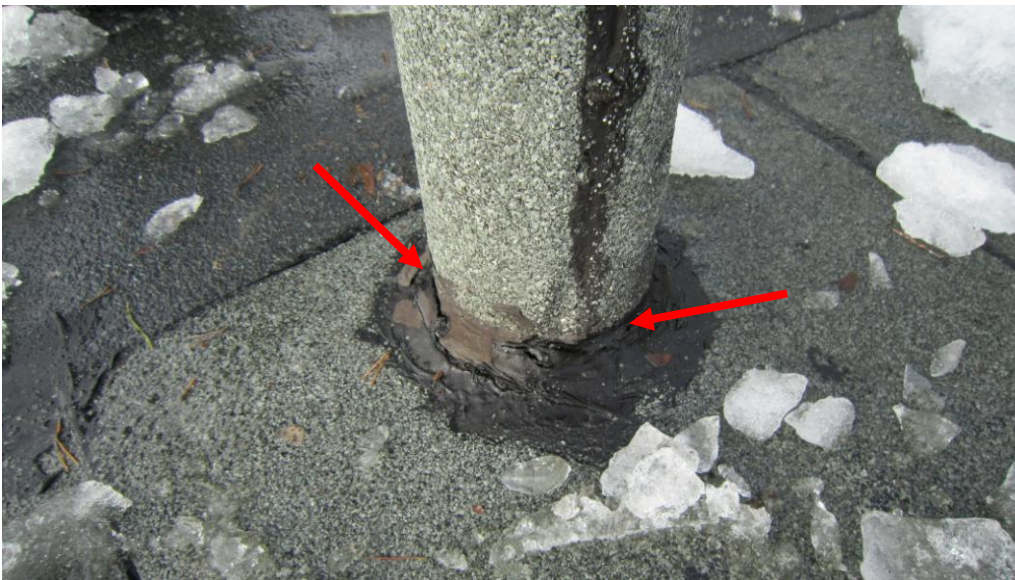
Viemäreiden tuuletusputkien juurissa ei ole joustavaa kumikaulusta, joka ottaisi vastaan katon painumista.

Juuren tiivistys on revennyt
auki todennäköisimmin lumen
painosta

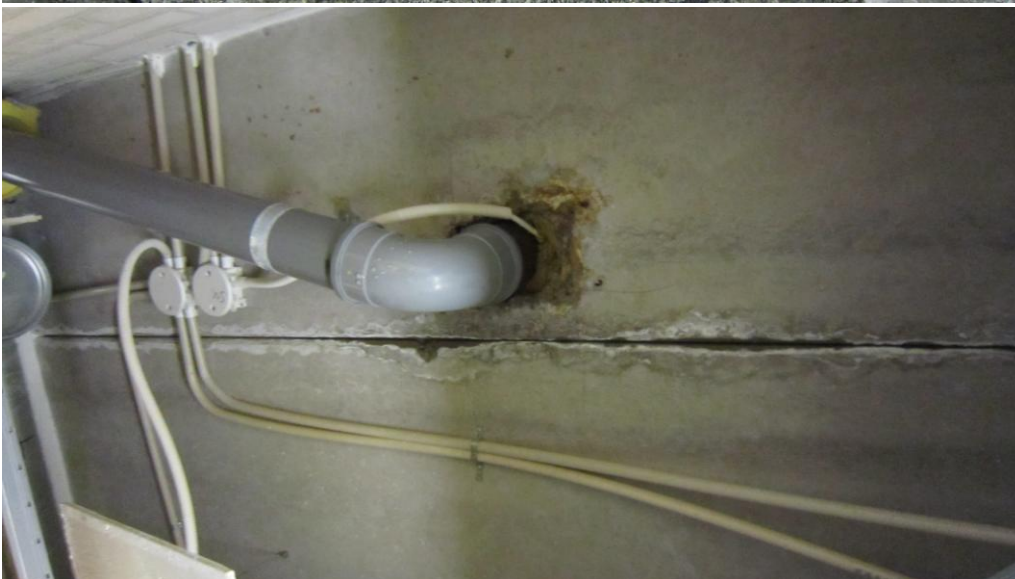
Ontelolaattojen saumoista sekä onteloiden tuuletusrei'istä tippui vettä.

Vesi pääsee tuuletusputken juuresta yläpohjan eristeisiin ja leviää laajemmalle alueelle kantavan ontelolaatan päällä, tippuen onteloaattojen saumoista ja läpivienneistä huonetilaan.

Vettä tippui wc-tiloihin muun
muassa ontelolaattojen
saumasta sekä läpiviennestä.
Kuvassa kattokaivon
läpivienti.

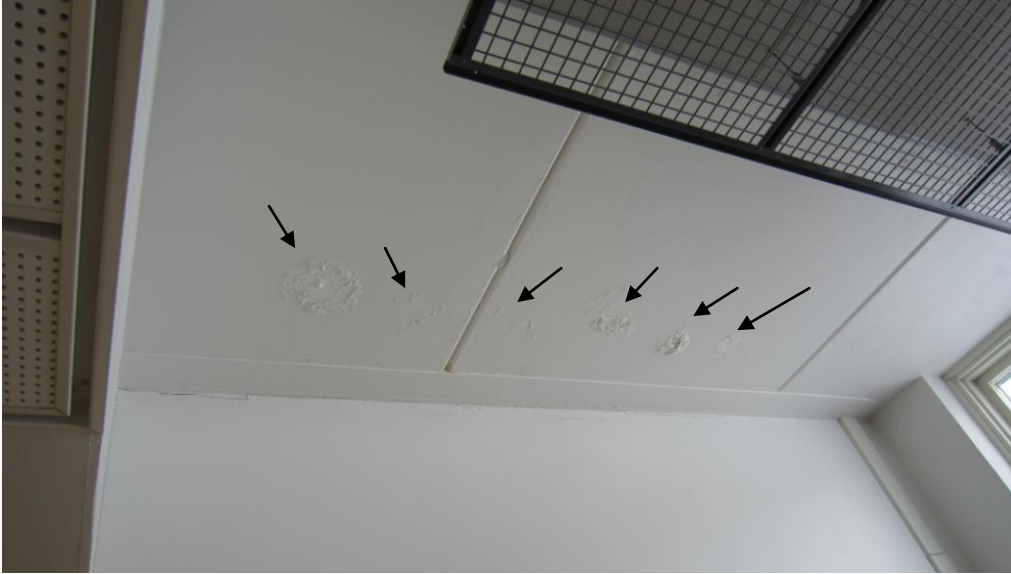
Viereisen aulatilan katossa havaittiin maalipusseja, onteloiden tuuletusreikien kohdilla, wc-tilojen vierellä sekä kauempana, noin viiden metrin päässä.

Rakenteiden raoista vesi pääsee myös itse onteloihin ja liikkuu niiden sisällä pidemmälle, tullen näkyville rakennusaikaisten tuuletusreikien kohdilta.

Maalipusseja wc-tilojen
vierellä onteloiden
tuuletusreikien kohdilla

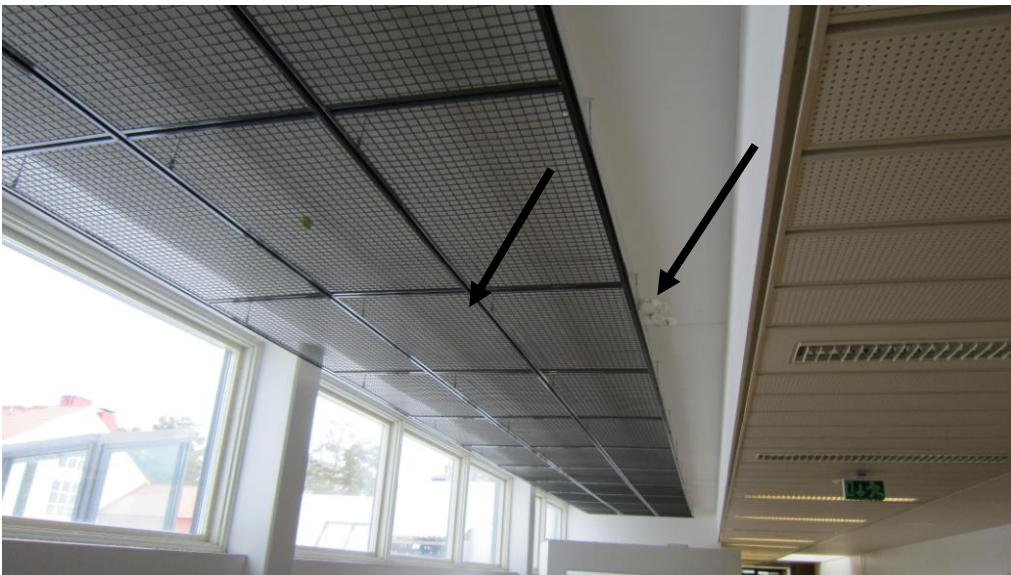
Vesijälkiä havaittiin aulan
katossa myös pidemmällä

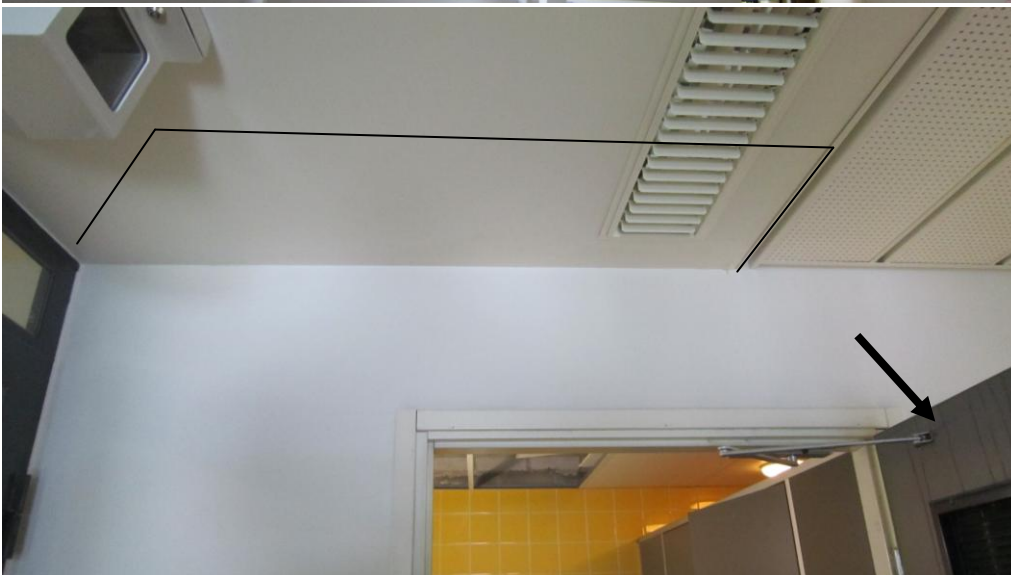
Wc- tilan nro: 2.25 ovesta havaittiin valuvaa vettä.

Samana wc:n oven yläpuolella, käytävän katossa havaittiin kipsikatossa huomattavasti kohonneita pintakosteusarvoja noin 20x50cm:n kokoisella alueella

Wc nro: 2.25 oven yläpuolella
kipsikatto on kostunut
viitteellisesti rajatulta alueelta.

Ovessa valumia (nuoli)
