JOKINIEMEN YHTENÄISKOULU

**Kauratie 2
01370 Vantaa**

KIINTEISTÖN KUNTOARVIO

Tarkastuspäiväys
5.6.2007

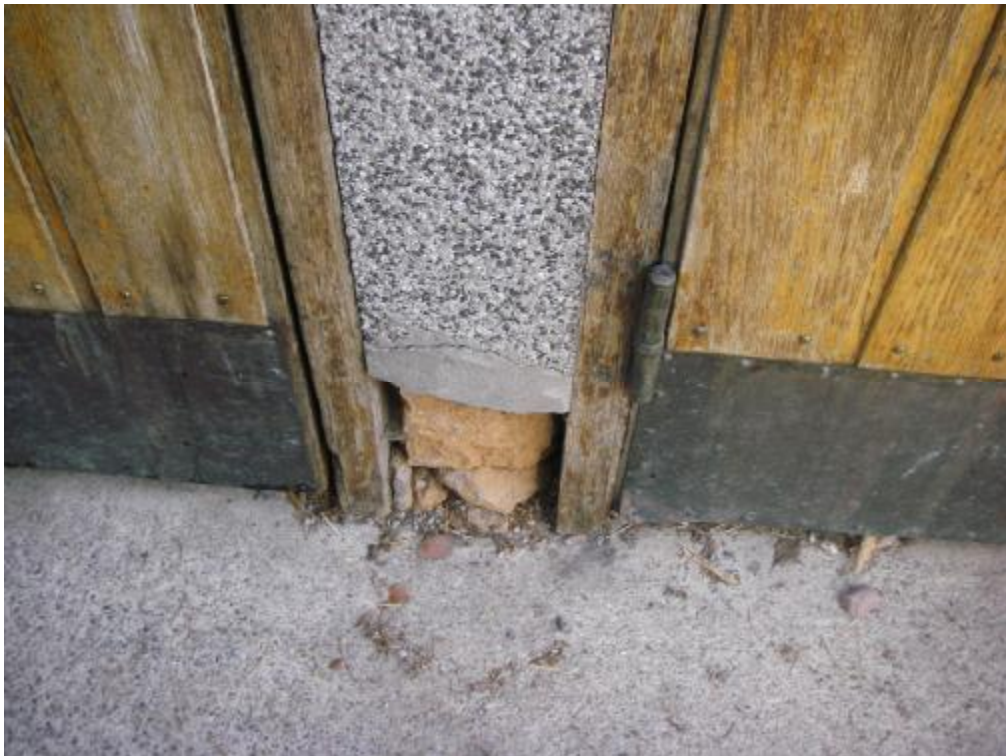
Liikuntasalisiiven kellarikerroksessa sijaitsevien WC-tilojen sokkelissa ja betonirakenteisissa ulkoportaisissa sekä autotallin betoniluiskassa esiintyy rapautumaa.

Sokkelissa on rapautumaa liikuntasalisiiven kellarikerroksen WC:n kohdalla.

Sokkelin ja betonirakenteiden vauriot korjataan laastipaikkausmenetelmillä.

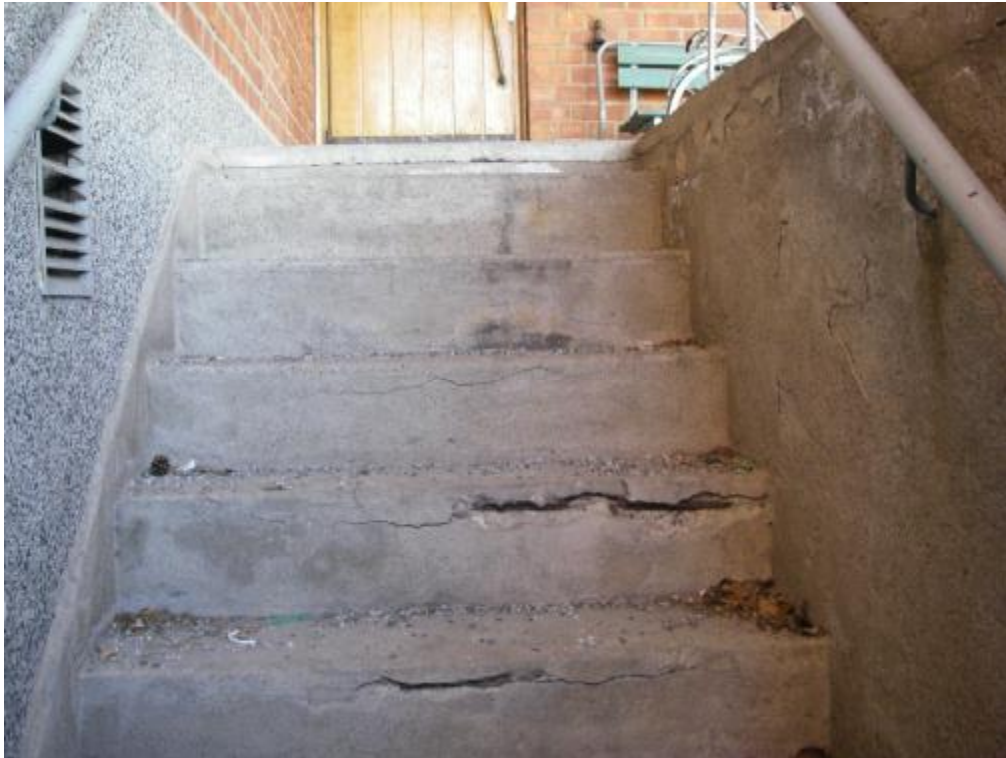
Samoin kellarin WC-tiloihin johtavissa ulkoportaissa esiintyy rapautumaa.

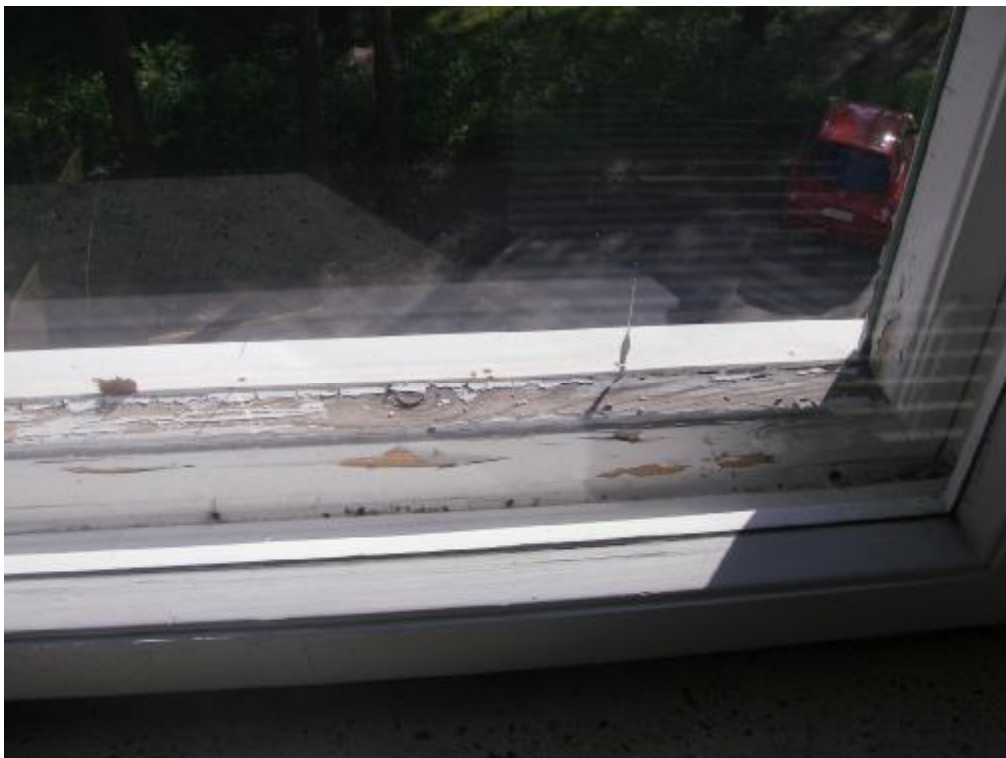
Ikkunoiden maalipinta hilseilee monin paikoin varsinkin ulkopuolteiden osalla.

Puurakenteiset ikkunat kunnostetaan vaiheittain jakson aikana. Huolto- ja kunnostustoimenpiteet sisältävät käynnin tarkastamisen ja säädön, tarvittaessa pintakäsittelyn sekä tiivisteiden uusimisen.

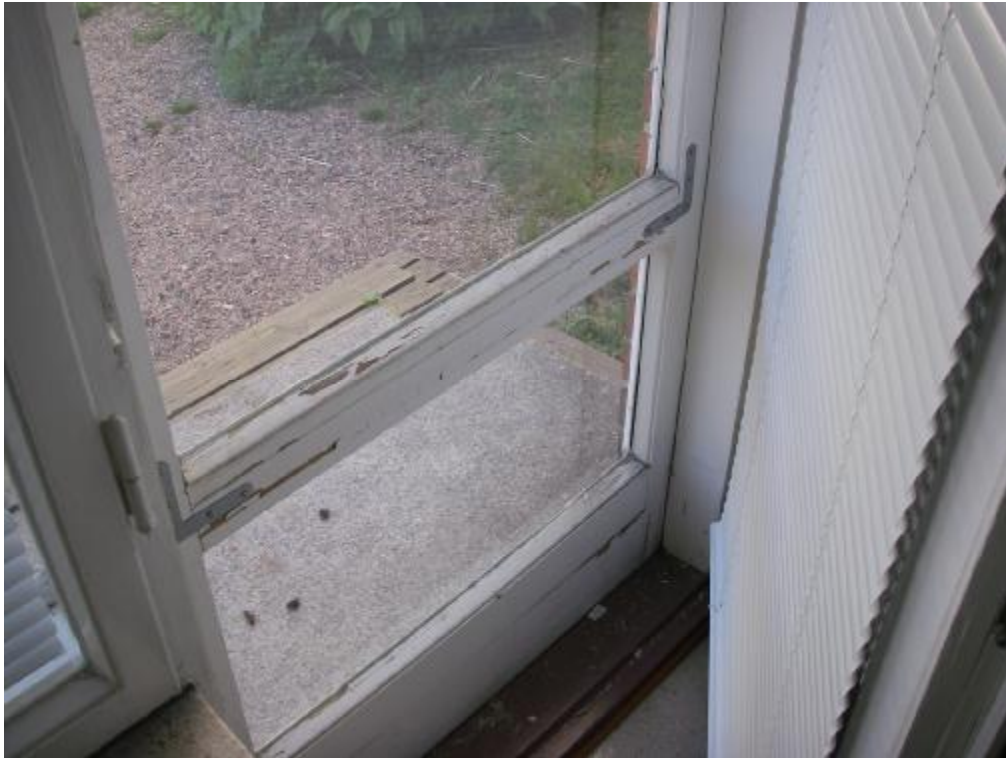
Mm. toimisto-osan ulko-ovi vaatii huoltokäsittelyä.

Ulko-ovien huoltomaalaus, tiivistysten tarkistukset ja käyntisovitus tehdään jakson alkupuolella. Samalla uusitaan vaurioituneet lasit. Muut ulko-ovien tarvittavat huollot normaalin kiinteistöhuollon yhteydessä.

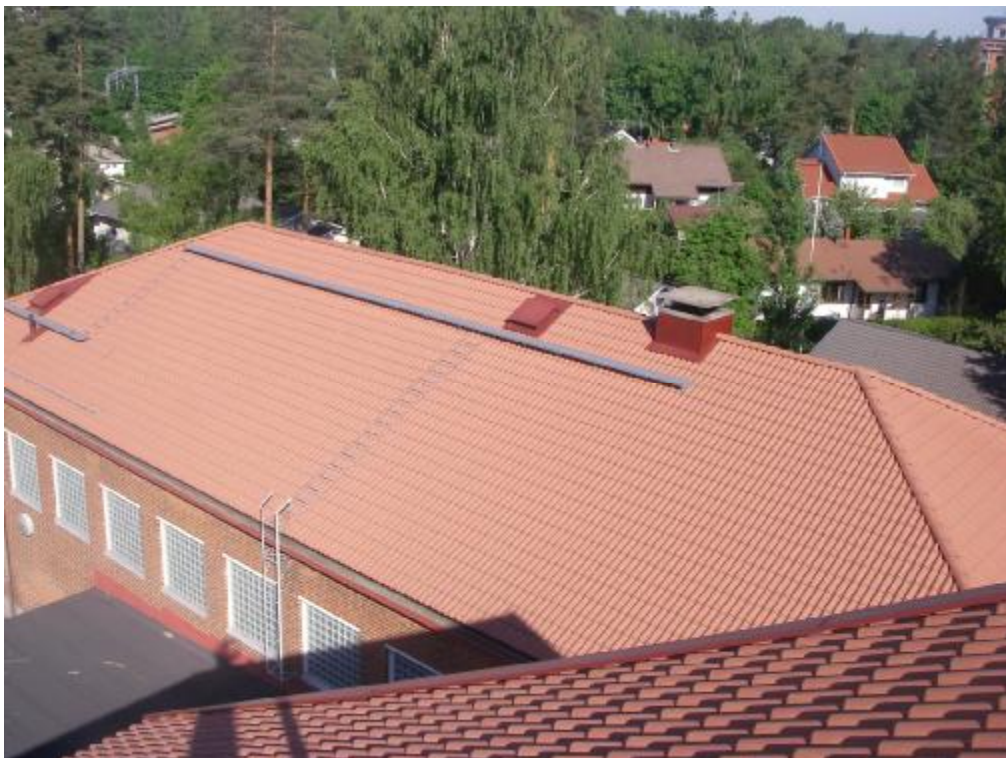
Näkymä vesikatolta. Vesikatteilla on vielä käyttöikää jäljellä.

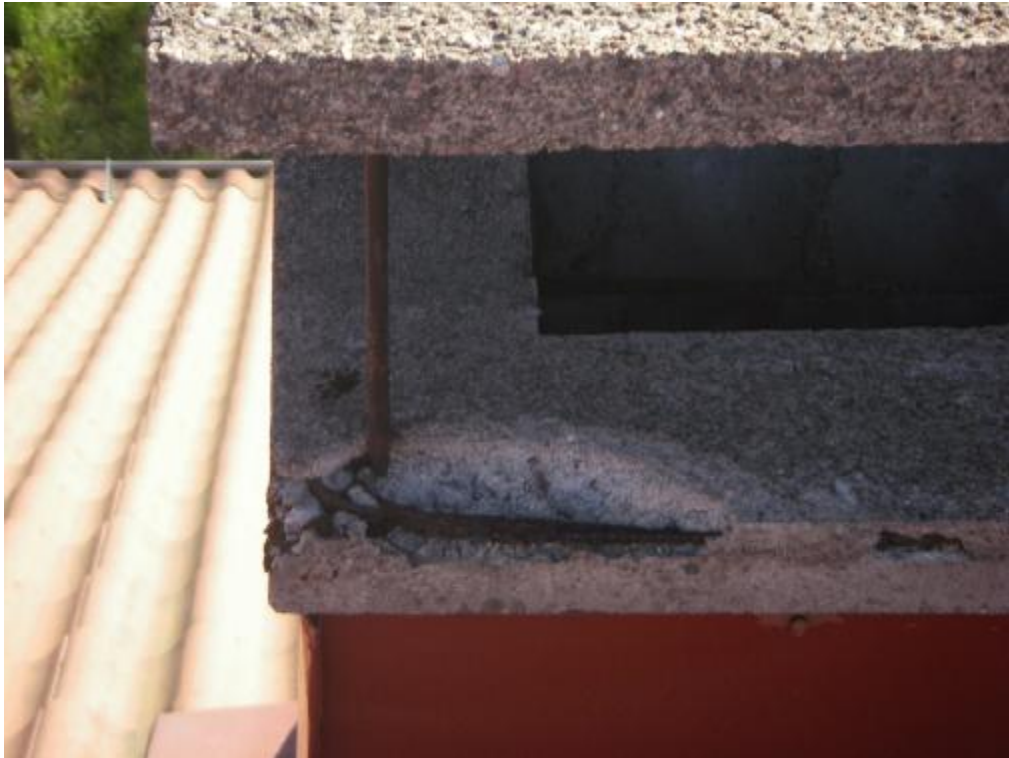
Vesikattorakenteissa ei havaittu vaurioita ja niillä on vielä käyttöikä jäljellä. Tiilirakenteisten piippujen lakivaluissa esiintyy vähäistä rapautumaa. Ruostevaurioituneet käytöstä poistetut lautasantennit suositellaan poistettaviksi vesikatolta. Ullakkotilojen tuuletuksissa ei havaittu puutteita.

Piipun lakivalu on rapautunut.

Ei vesikattorakenteisiin liittyviä toimenpiteitä. Piippujen lakivalujen vauriot korjataan laastipaikkausmenetelmällä. Vesikatot, räystäskourut ja syöksytorvet suositellaan puhdistettavaksi keväisin ja syksyisin.

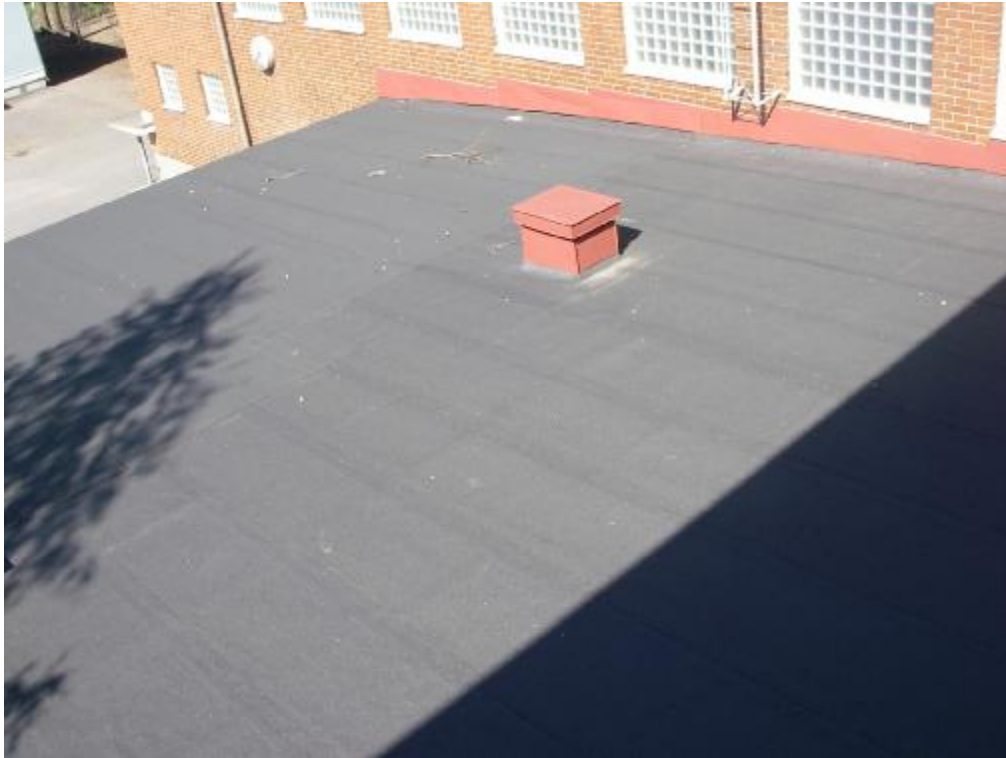
Myös väliosan bitumikate on silmämääräisesti tarkasteltuna kunnossa.

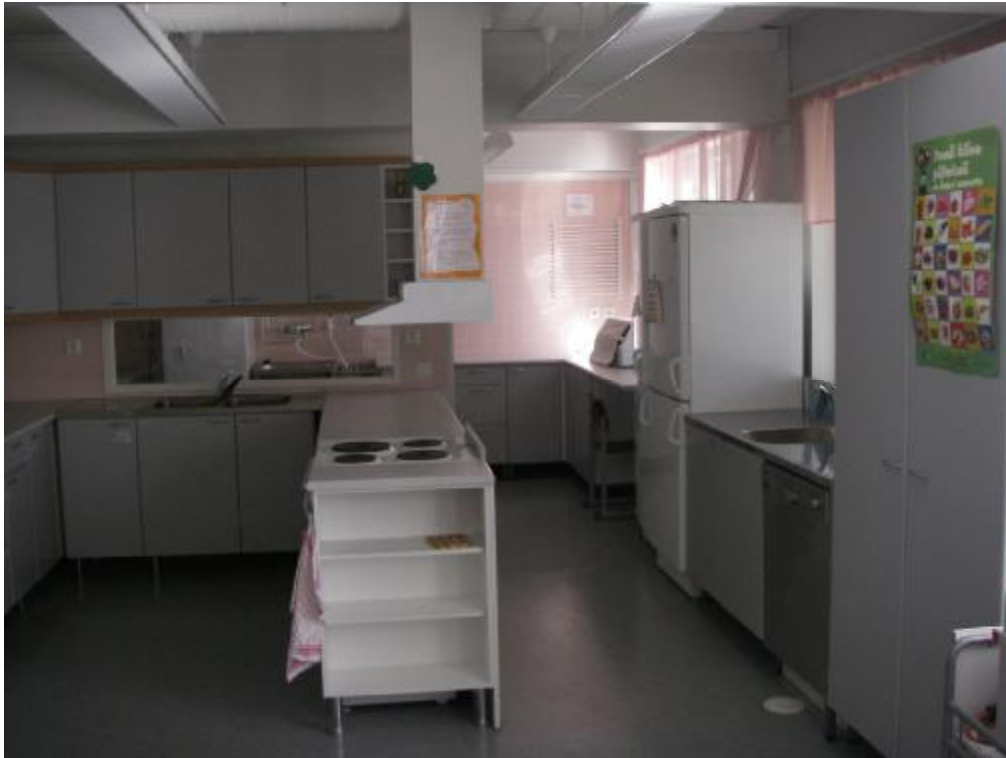
Ensimmäisessä kerroksessa sijaitsevan kotitalousluokan rakenteet on remontoitu ja ne ovat hyvässä kunnossa.

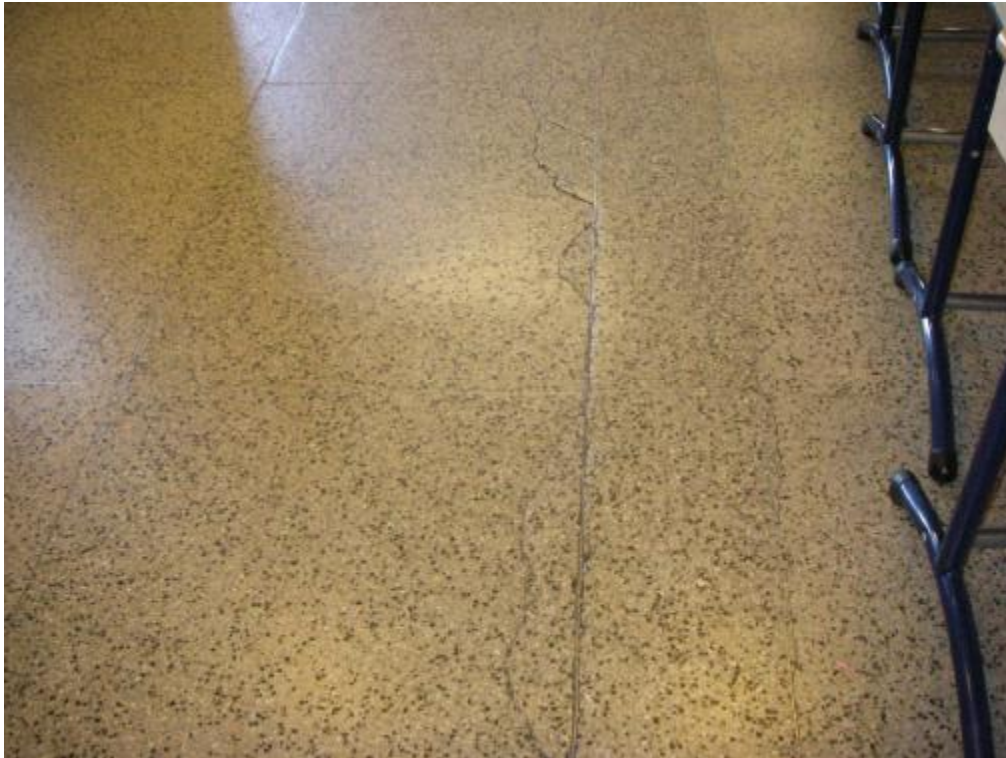
Ensimmäisen kerroksen käytävän lattiassa on halkeamia.

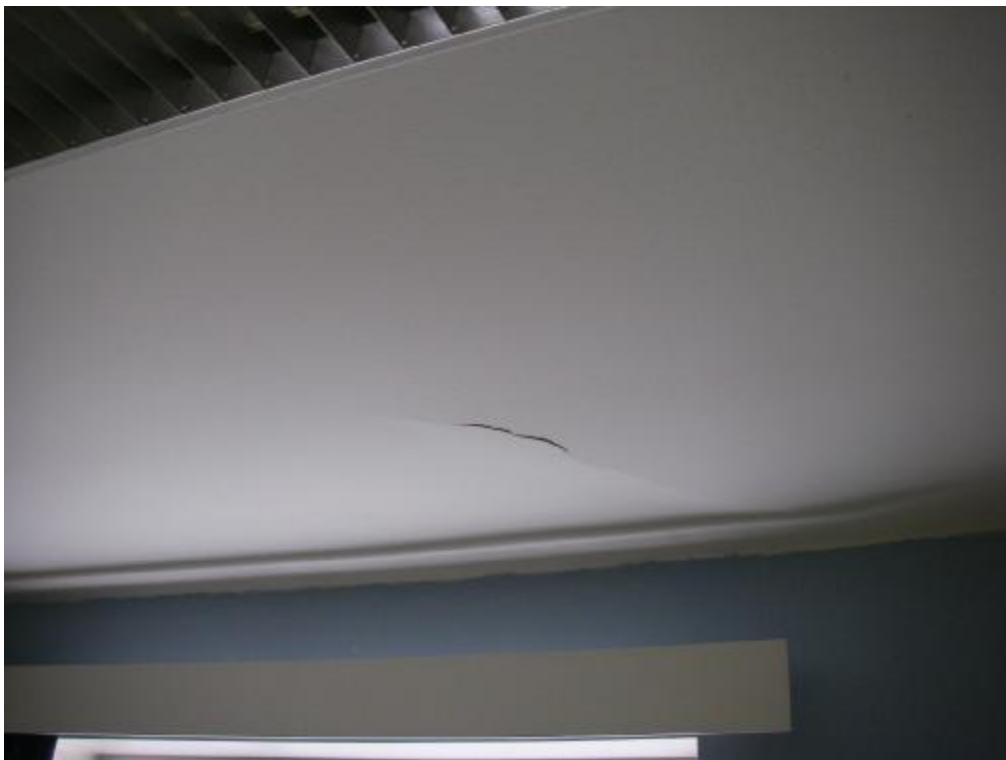
Kanslian kokoustilan sisäkatossa oleva halkeama on syytä korjata.

Toimistosiiiven sisäkaton halkeaman syy selvitetään ja korjataan. Runkorakenteiden muut halkeamat ja vähäiset vauriot ovat korjattavissa muiden pintaremonttien yhteydessä. (Ei mukana PTS-
taulukossa).

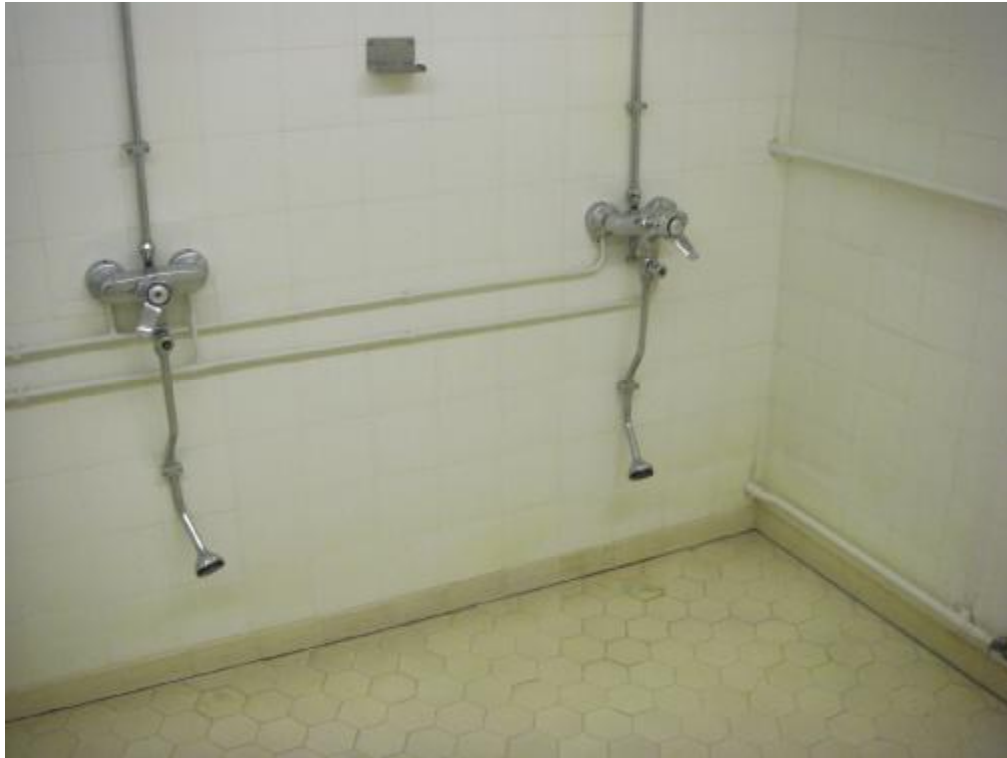
Liikuntasalin kellarikerroksessa olevat märkätilat alkavat olla elinkaarensa päässä.

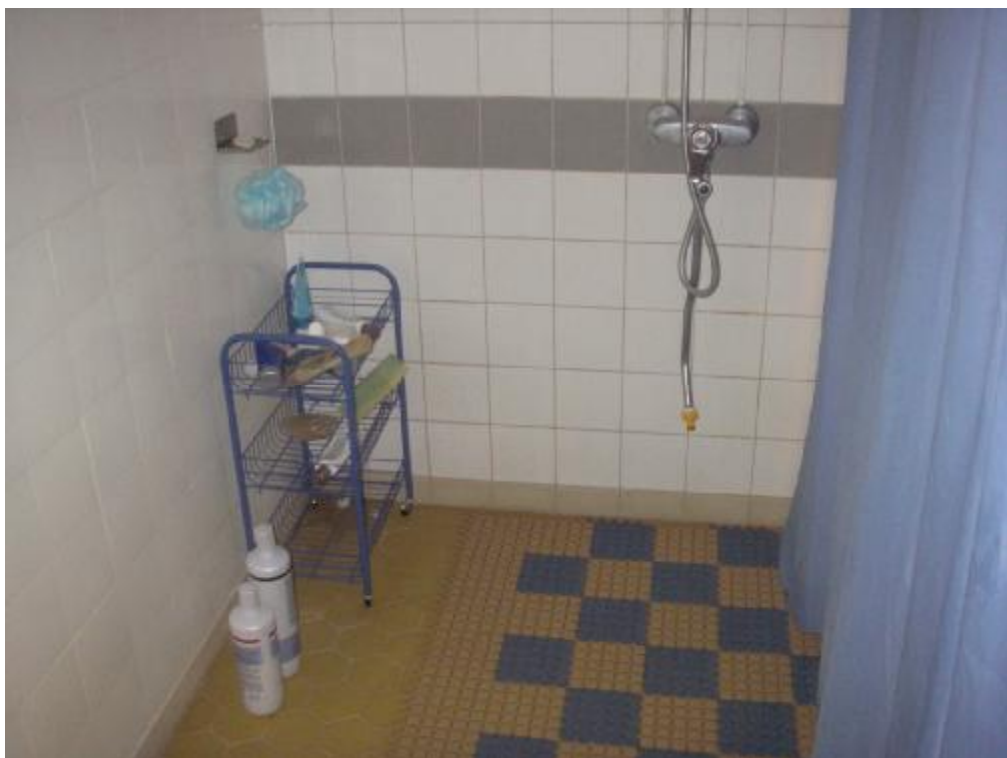
Saunaosaston märkätilat ovat kunnossa.

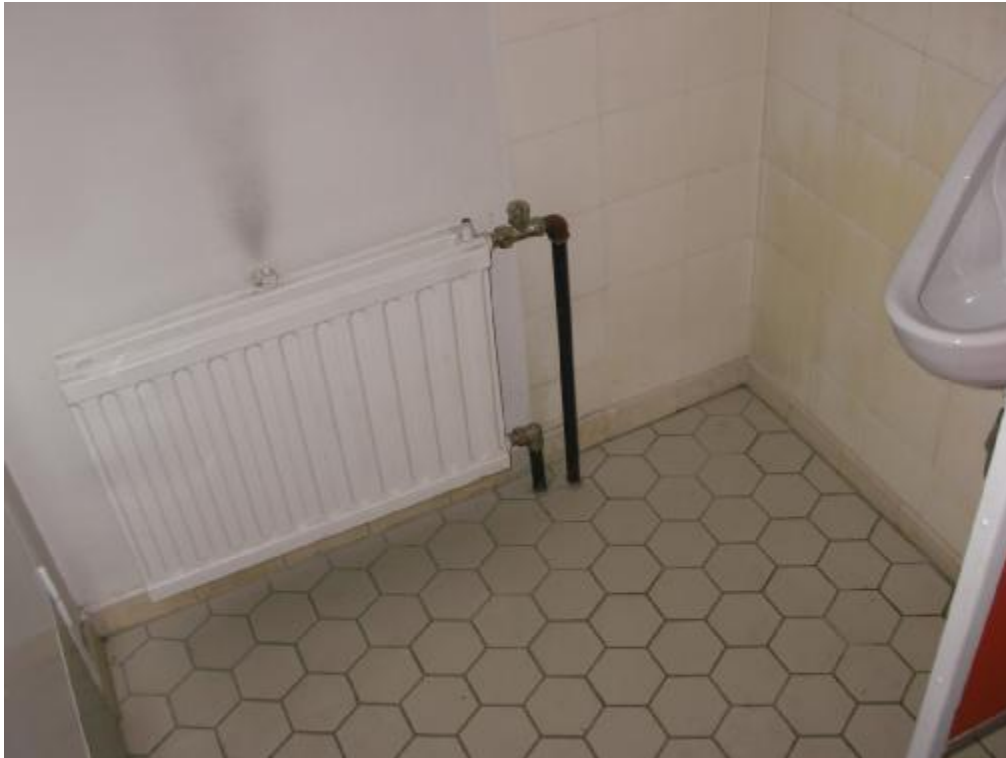
Sisääntuloaulan WC-tilat ovat teknisesti ikääntyneitä.

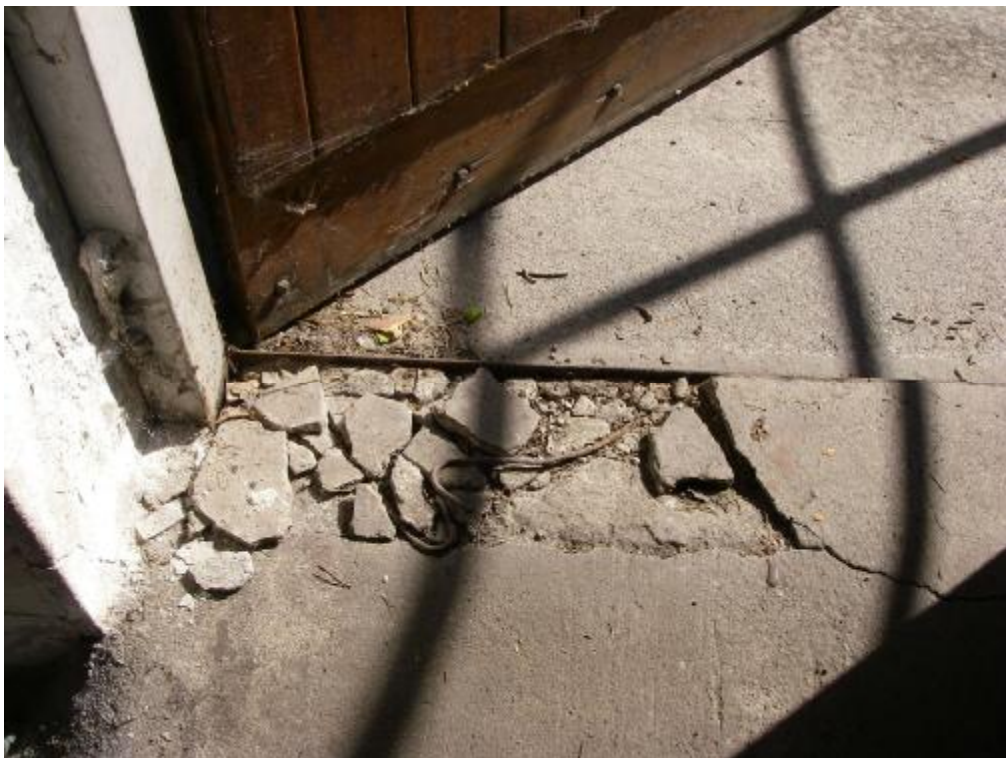
Autotallin betoniluiskassa on vaurioita oven kohdalla.

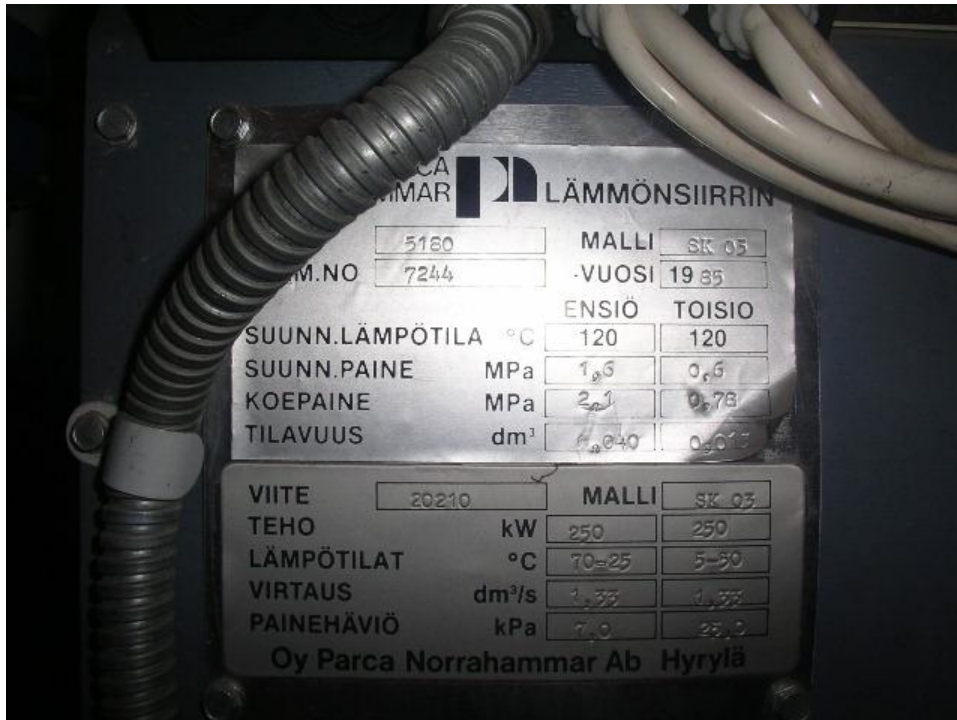
Nykyiset lämmönsiirtimet tulevat uusittaviksi tällä jaksolla.

Uuden siirrinpaketin toimitukseen kuuluu uudet kiertovesipumput. Muut pumput ja pumppuryhmät uusitaan eri saneerausten yhteydessä tai normaalina huoltotyönä niiden rikkoonnuttua. Kalvopaisunta-astia tulee uusia jakson alussa ja varustaa varoventtiilien lisäksi huoltosulku- ja tyhjennysventtiilillä. Mikäli lämpöjohtoja ei rasita ulkoinen kosteus eikä verkostossa ole ylimääräistä täyttötarvetta, arvioidaan niiden kestävän jakson ajan ilman korjauksia tai uusimisia. Lämpöjohtojen sulku- ja linjasäätöventtiilit uusitaan seuraavan patteriverkoston perussäädön yhteydessä.

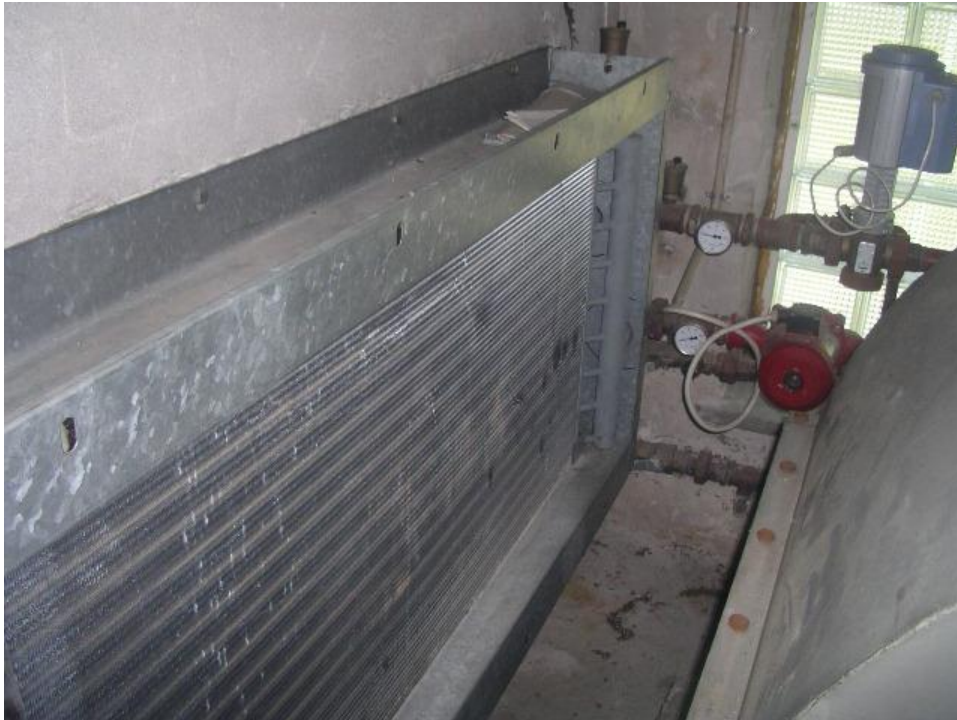
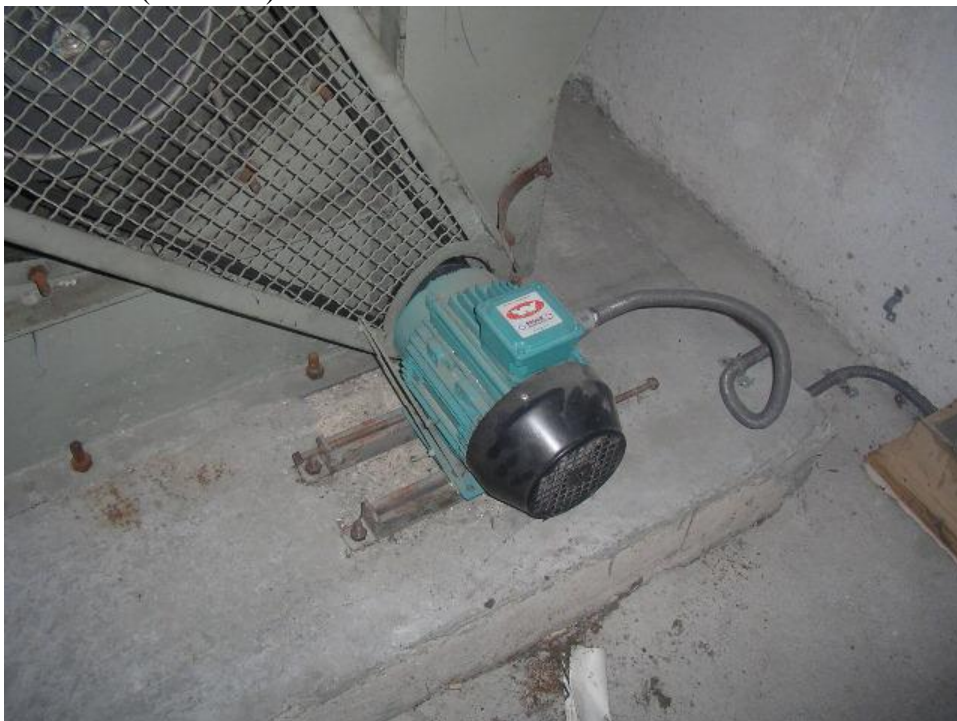
Vanhojen, yksinkertaisen toimintavarmojen tuloilmakoneiden käyttöikä on jatkettu niiden varusteet uusimalla, mm. puhaltimien käyttömootoreita on uusittu (kuva alla).

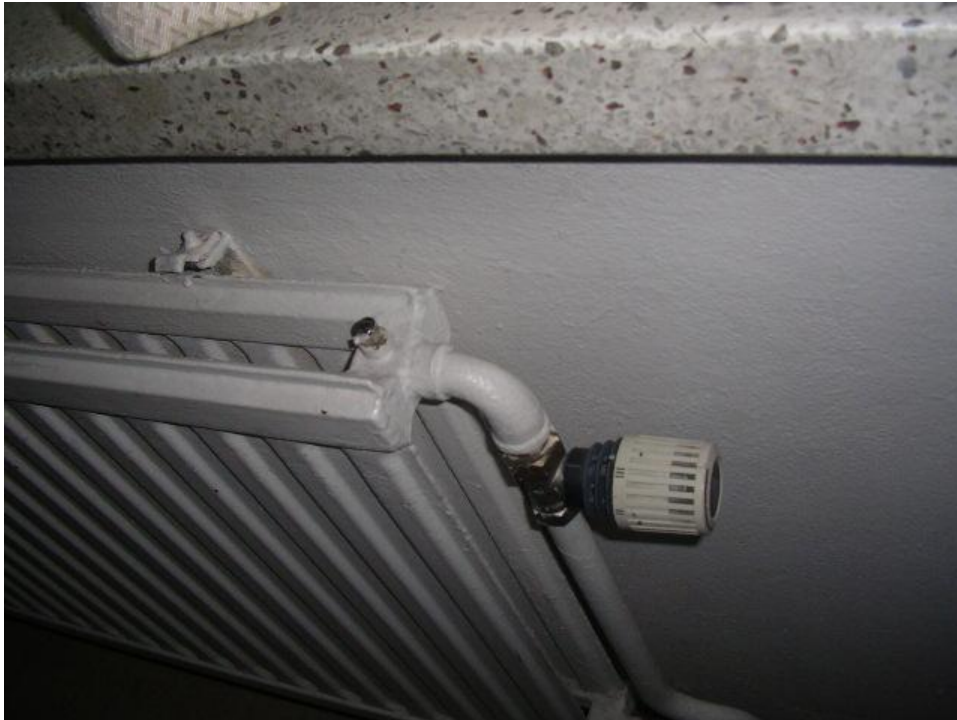
Patteriventtiilit tulevat uusittaviksi tällä jaksolla.

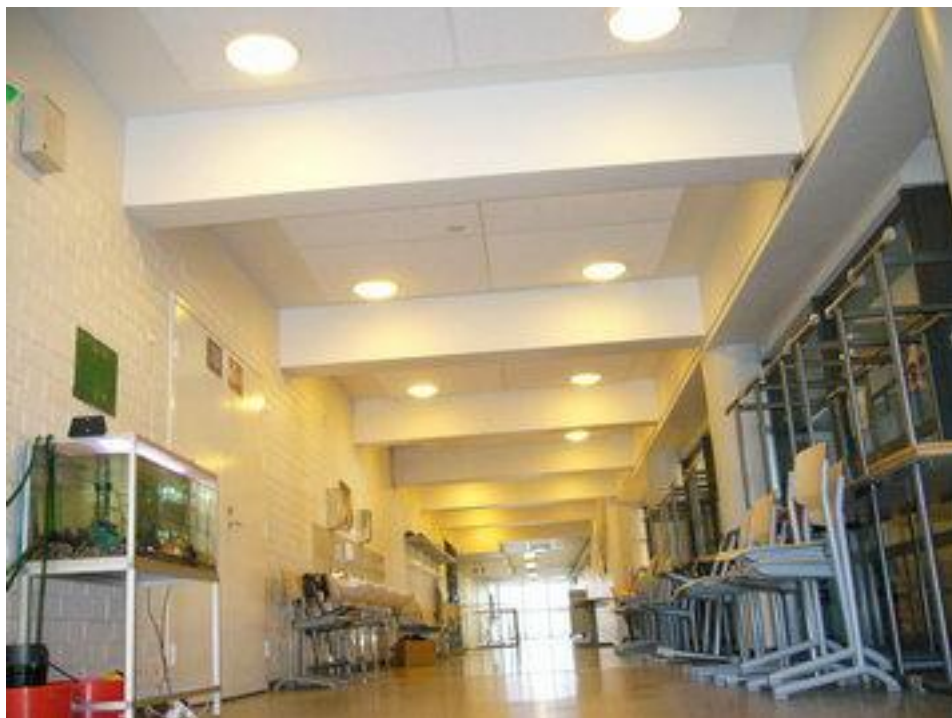
Ensimmäisen kerroksen käytävän valaistus on uusittu.

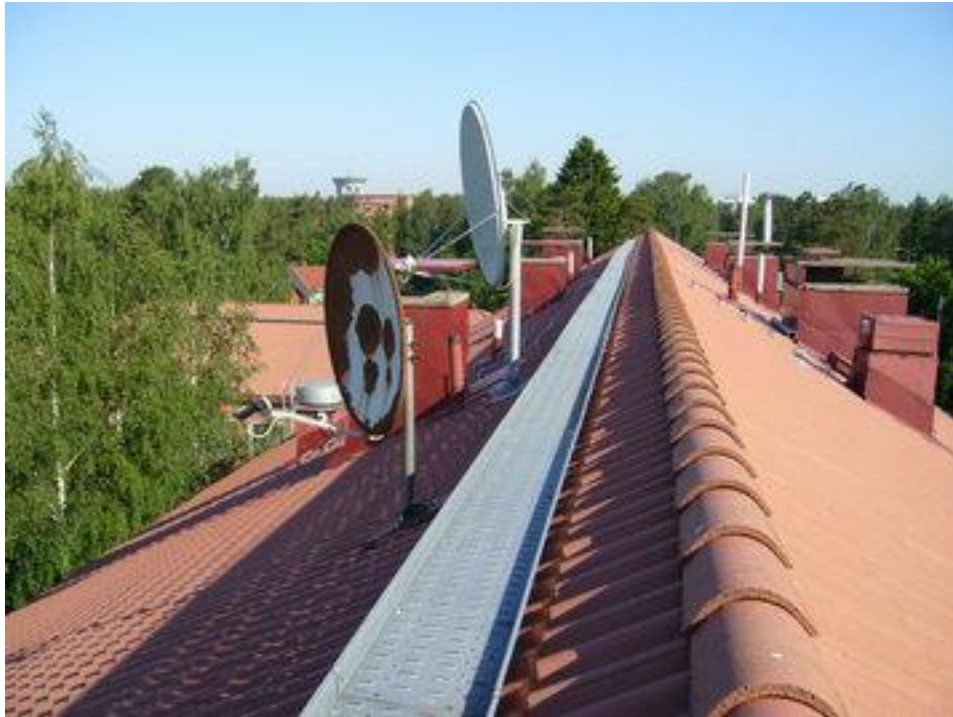
Katolla olevat satelliittilautaset ovat osittain ruosteessa.

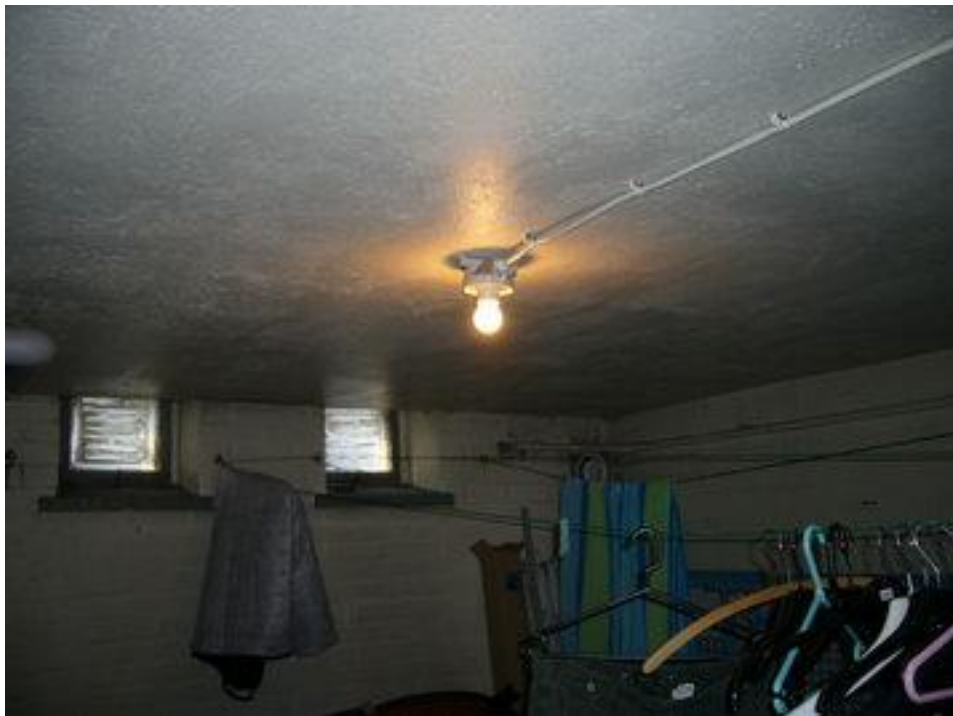
Valaisimesta puuttuu suojakupu.

- Rikottu ulkovalaisin on korjattava tai poistettava

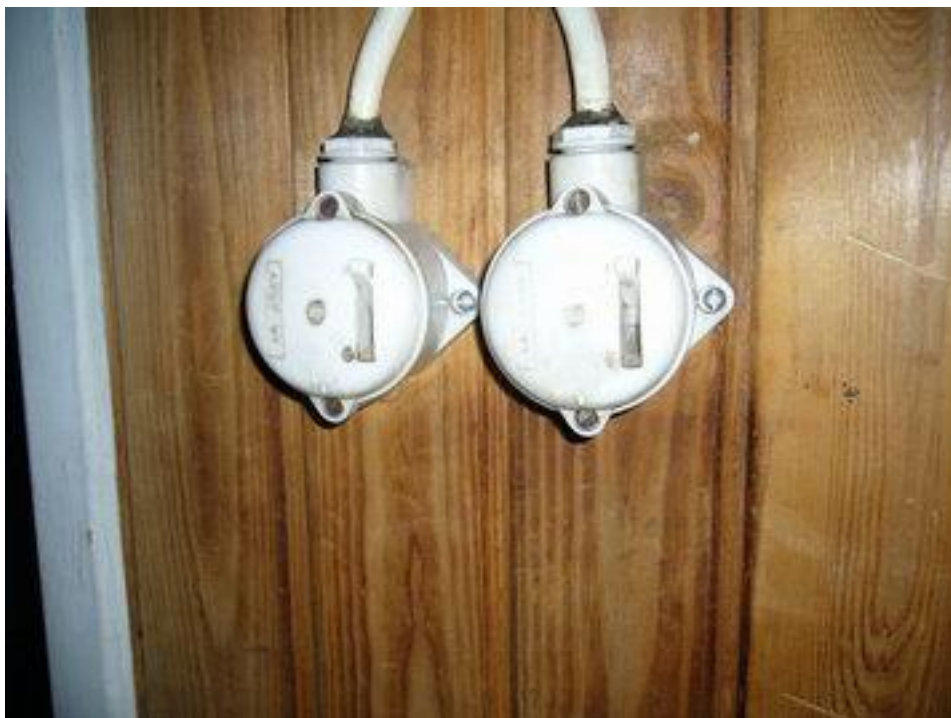
Osa valaistuksen kytkimistä on alkuperäisiä.
