JOKINIEMEN KOULU ja PÄIVÄKOTI

ILMANVAIHTOJÄRJESTELMÄN KUNTOTUTKIMUS

Tutkimuksen ajankohta:	vko 3-5 / 2009
Raportin päiväys:	04.02.2009
Tilaaajan yhteyshenkilö:	Vantaan Kaupunki Per Andersson, 040 5939212

Kuntotutkimuksen suorittajat:
Tekmanni Service Oy

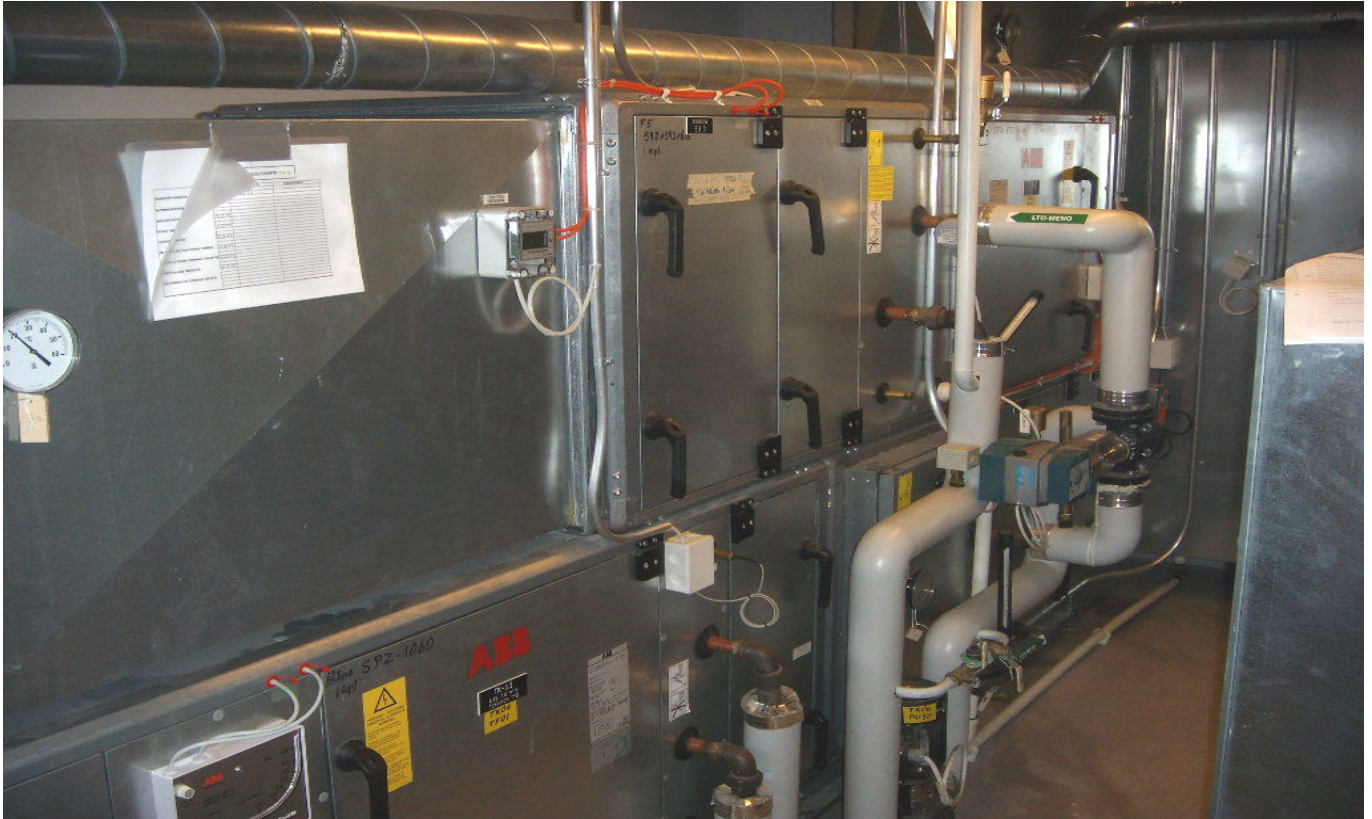
KUVA 1. Yleiskuva IV- konehuoneesta.

Koulun ilmastointikoneet ovat pääosin vuonna 1997 uusittuja ABB:n valmistamia koneita ja ne sijaitsevat IV- konehuoneissa (kuva 1 ja kuva 2). Koneet ovat varustettu sulkupellillä, esisuodatinyksiköllä, suodatinyksiköllä, LTO- patterilla, lämpöpatterilla ja puhallinyksiköllä. Lisäksi tuloilmakoneessa TK 01, TF 01 on kiertoilmapellistö.

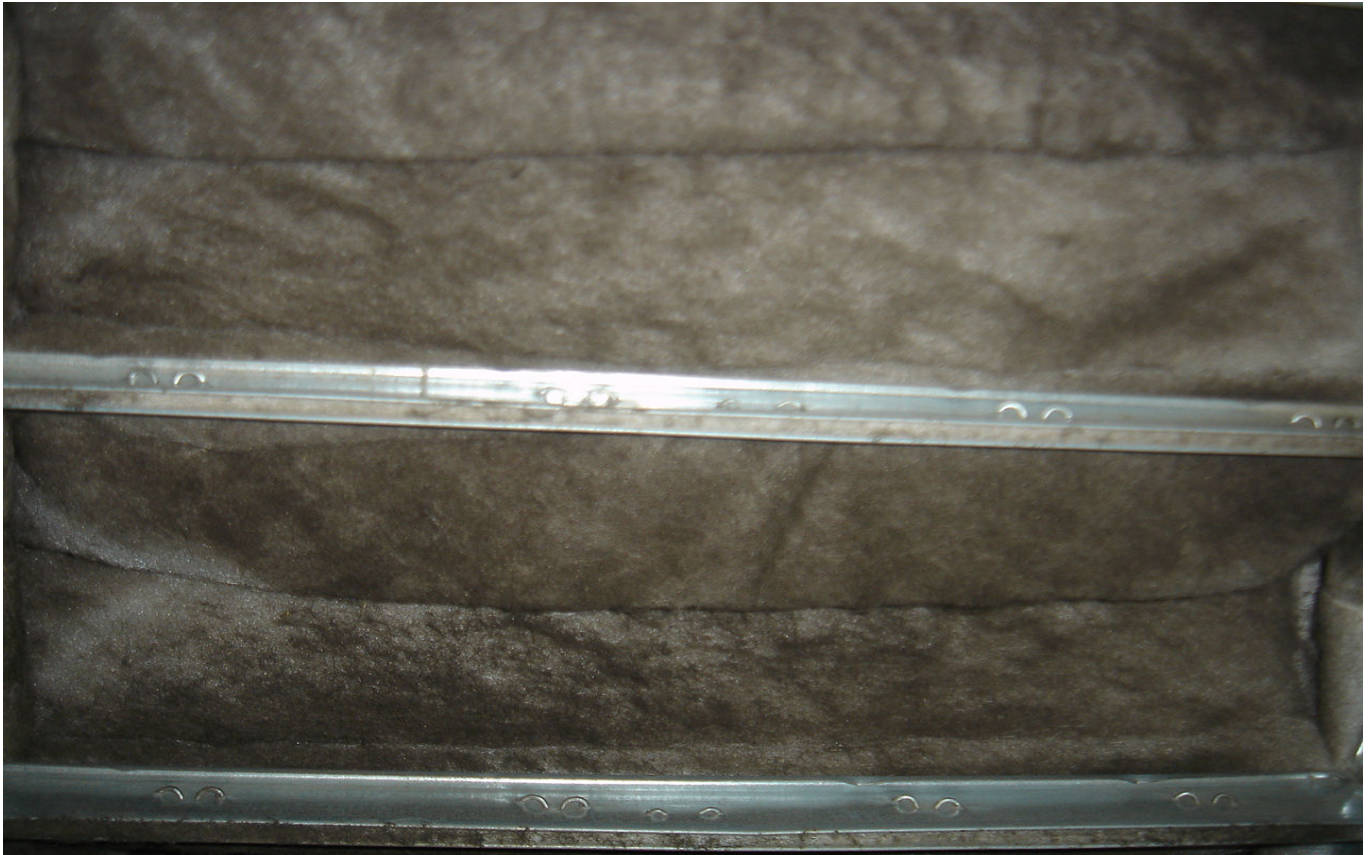
- Tuloilmakoneen raitisilmapelti ei sulkeudu täysin. *Raitisilmapelti tulee korjata ensitilassa.*
- Suodattimet ovat pölyiset (kuva 3). *Suodattimet tulee uusia huoltosuunnitelman mukaisesti.*
- Lämmityspatterissa on muutama pieni kolhu. *Patteri tulee kammata auki seuraavan huollon yhteydessä.*
- Sähkömoottorissa on kuiva laakeriääni. *Moottorin laakerit tulee uusia seuraavan huollon yhteydessä.*
- Tuloilmakoneen äänenvaimennuskammiot on eristetty mineraalivillalla, jonka päällä on reikäpelti. Kanavien liikkuesssa paineen voimasta huoneilmaan saattaa päästä mineraalivillakuituja. *Koneen villapinnat tulee suojata suodatinkankaalla ja pellittää, jotta villakuitujen mahdollinen pääsy huoneilmaan saadaan estettyä. Vaihtoehtoisesti nykyiset pinnat tulee puhdistaa ja käsitellä suoja-aineella.*

KUVA 3. Yleiskuva tuloilmasuodattimista TK 01.

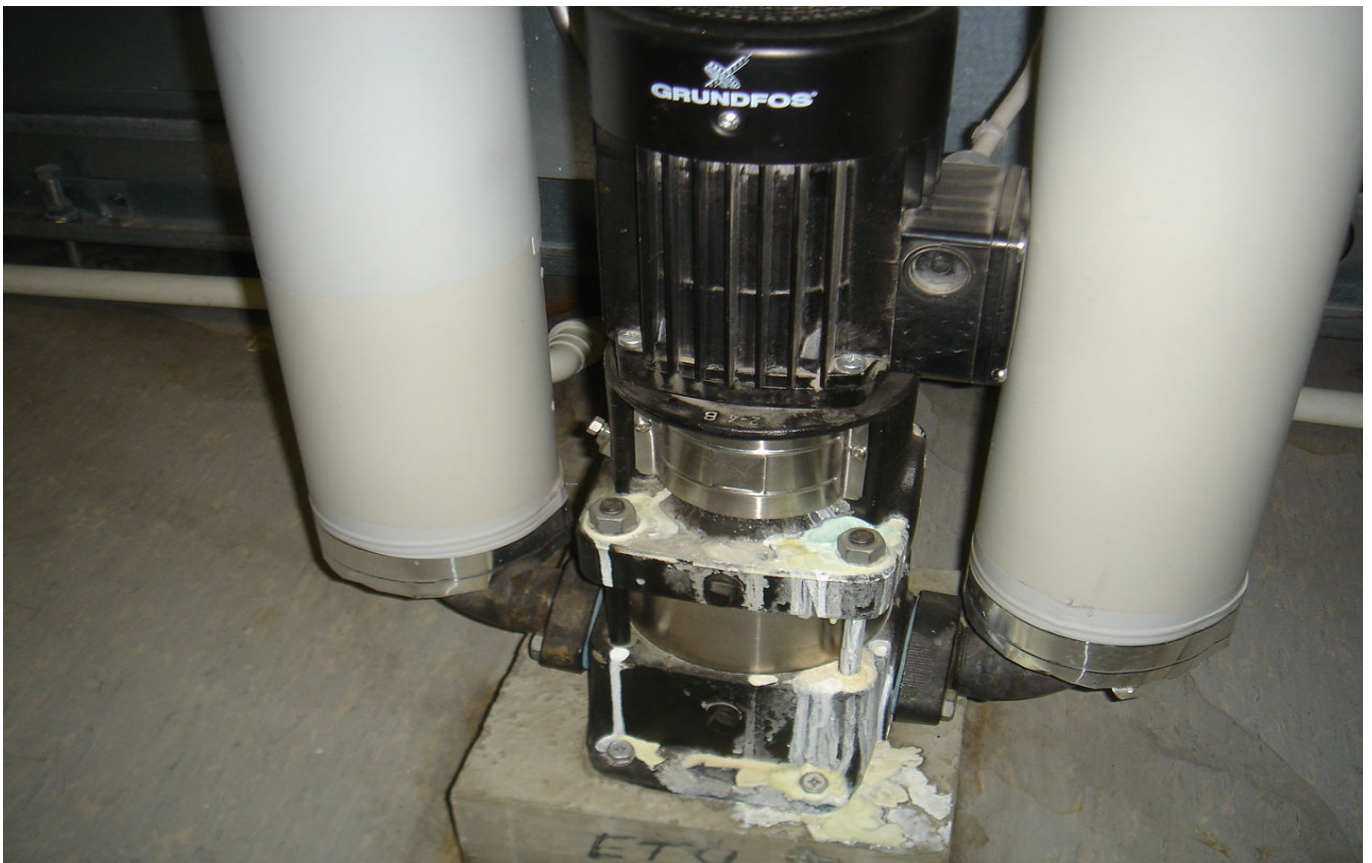
- LTO- patterin kiertovesipumppu vuotaa hieman (kuva 4). *Kiertovesipumppu tulee korjata seuraavan huollon yhteydessä.*
- Suodattimet ovat hieman pölyiset. *Suodattimet tulee uusia huoltosuunnitelman mukaisesti.*

KUVA 4. Yleiskuva LTO:n kiertovesipumpusta.

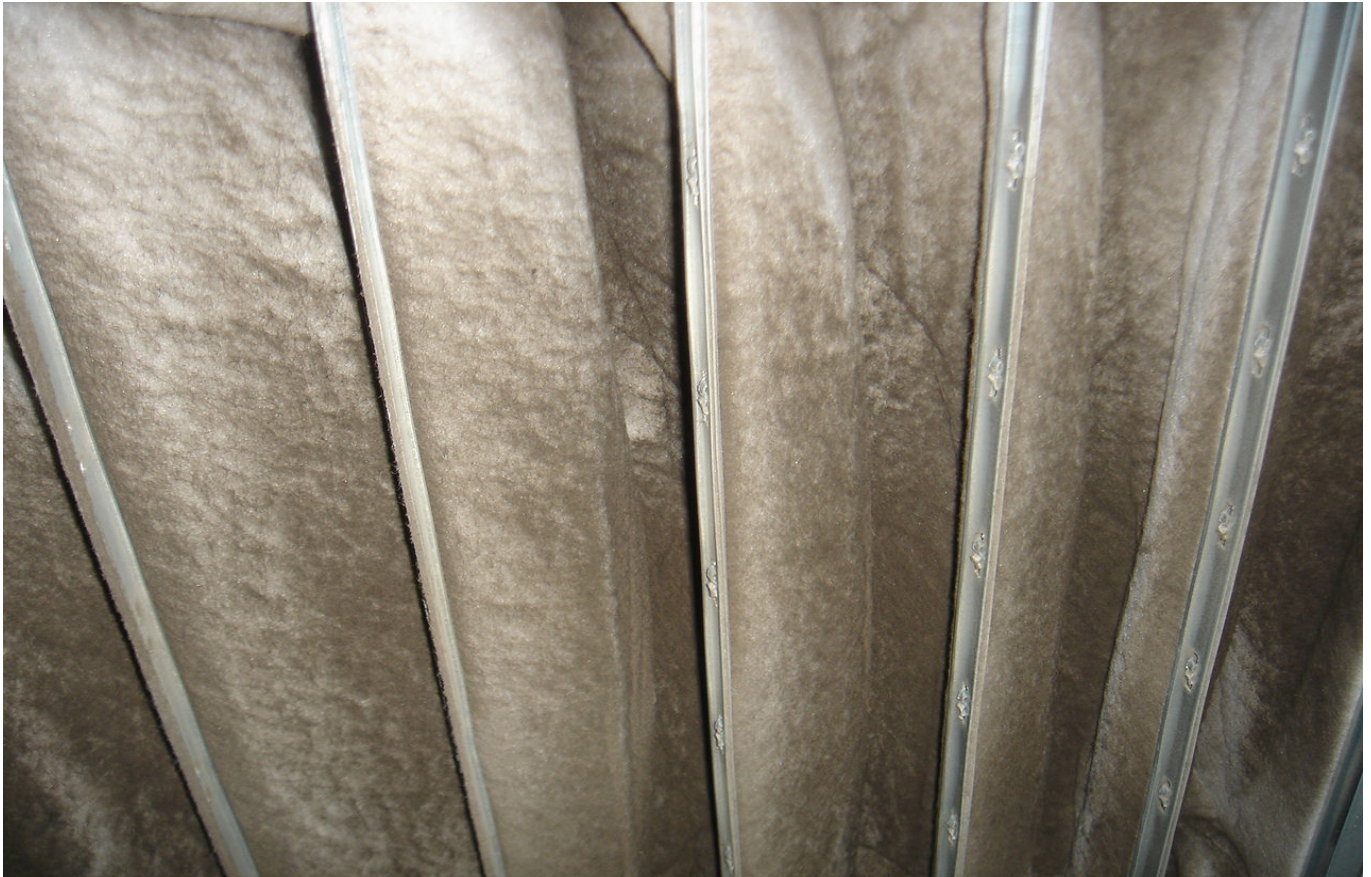
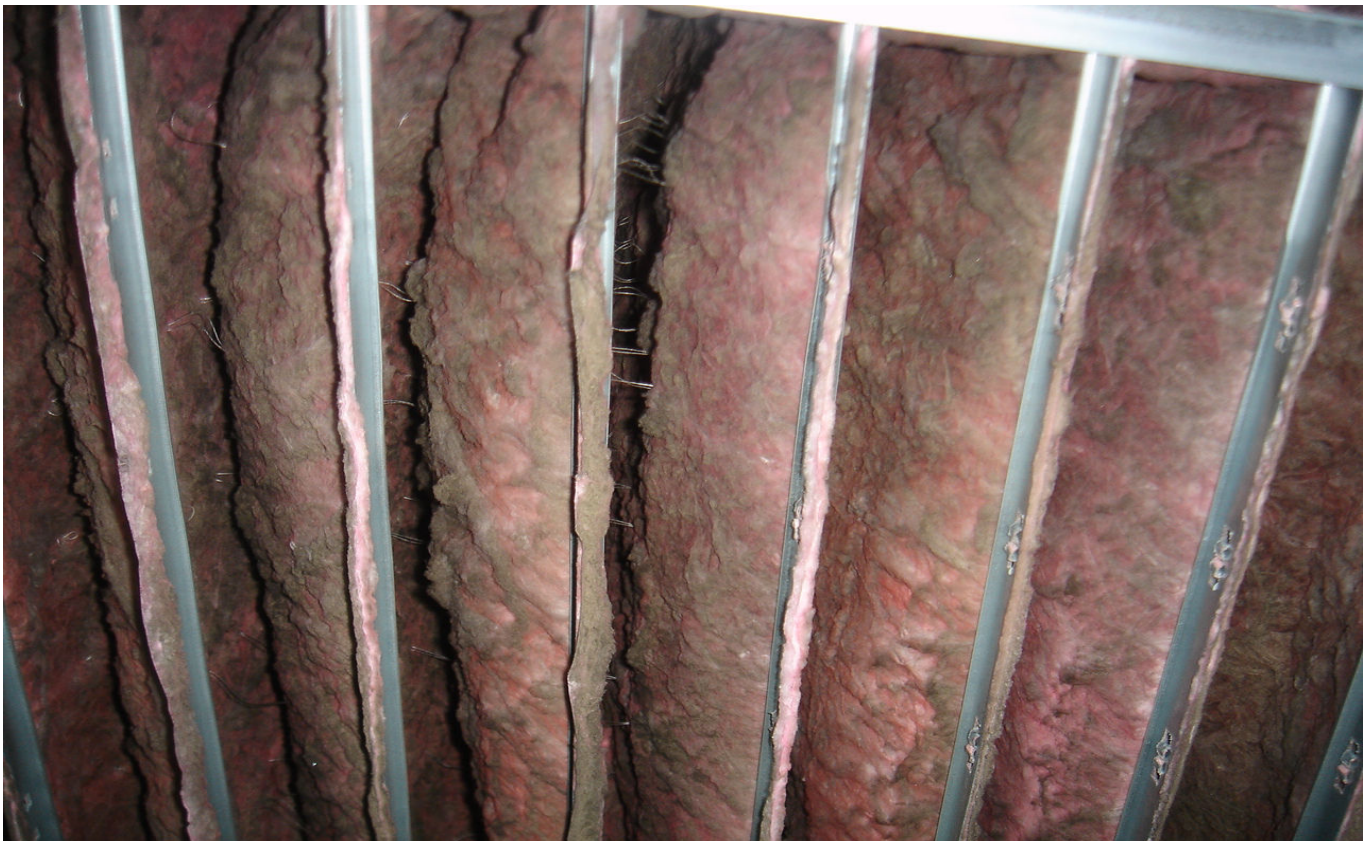
- Esisuodatin kammiossa on roskaa ja likaa. *Kammio tulee puhdistaa seuraavan huollon yhteydessä.*
- Suodattimet ovat hieman pölyiset (kuva 5 ja kuva 6). *Suodattimet tulee uusita huoltosuunnitelman mukaisesti.*
- LTO- patteri on hieman pölyinen ja patterissa on muutama kolhu. *Patteri tulee puhdistaa ja kolhut kammata auki seuraavan huollon yhteydessä.*
- Sähkömoottorissa on kuiva laakeriääni. *Moottorin laakerit tulee uusita seuraavan huollon yhteydessä.*
- Tuloilmakoneen äänenvaimennuskammiot on eristetty mineraalivillalla, jonka päällä on reikäpelti. Kanavien liikkeessa paineen voimasta huoneilmaan saattaa päästä mineraalivillakuituja (kuva 7). *Koneen villapinnat tulee suojata suodatinkankaalla ja pellittää, jotta villakuitujen mahdollinen pääsy huoneilmaan saadaan estettyä. Vaihtoehtoisesti nykyiset pinnat tulee puhdistaa ja käsitellä suoja-aineella.*

KUVA 5. Yleiskuva tuloilmasuodattimista TK 02, TF01.

KUVA 6. Yleiskuva tuloilmasuodattimista TK 02, TF01.

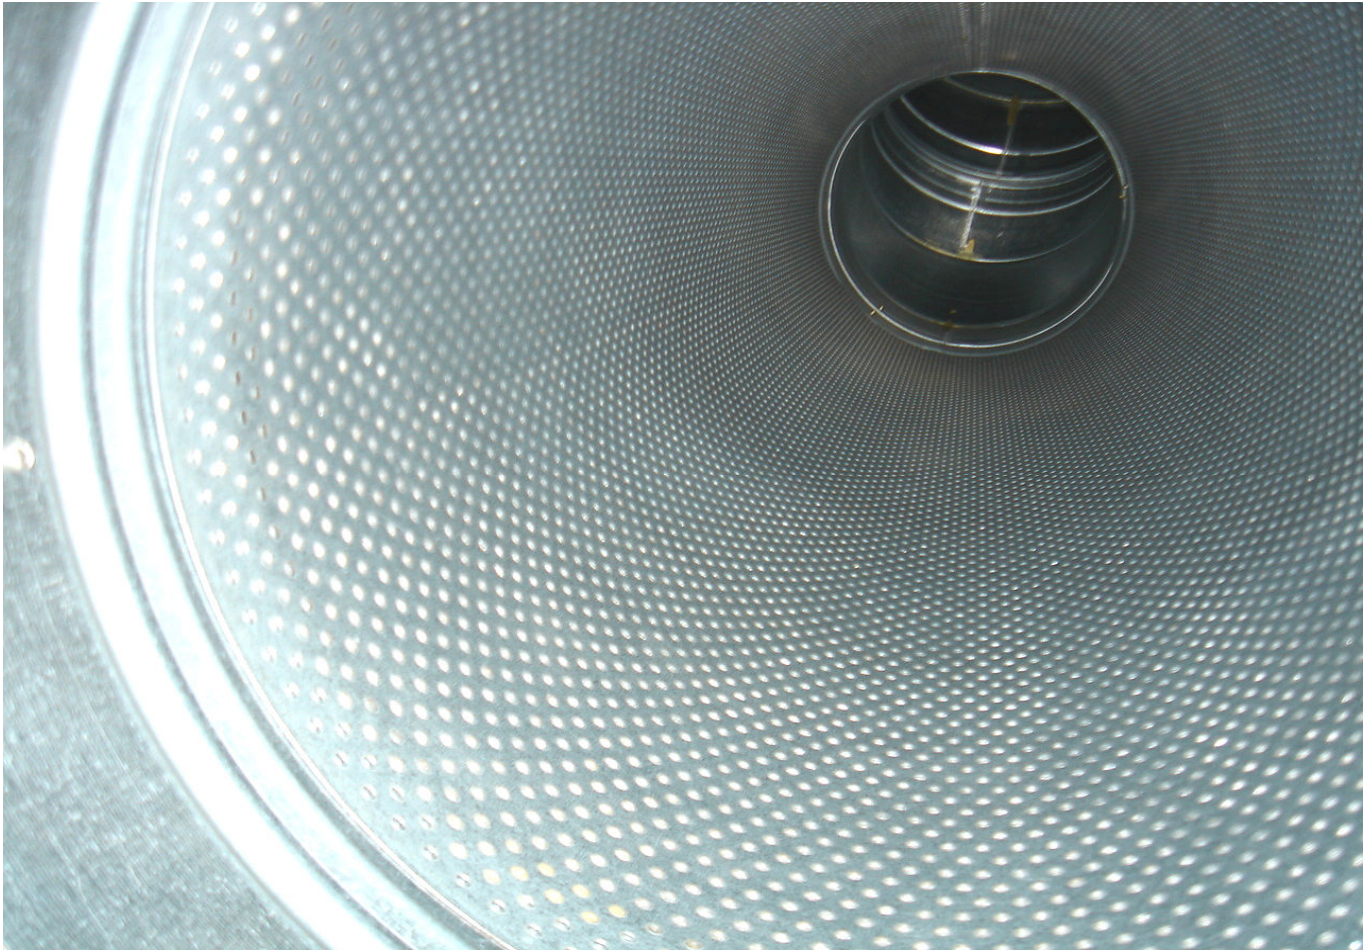
KUVA 7. Tuloilmakoneen äänenvaimennin on eristetty mineraalivillalla, jonka päällä reikäpelti.

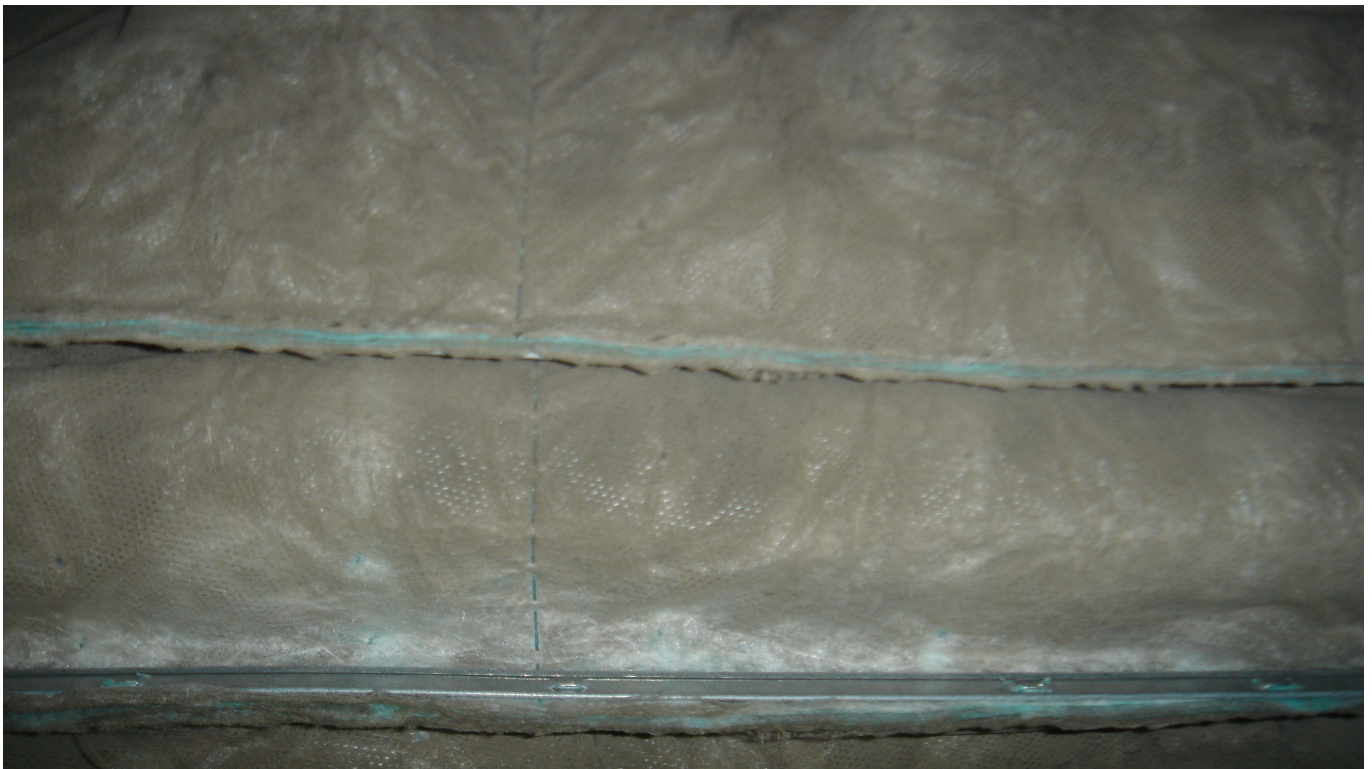
- Suodattimet ovat hieman pölyiset (kuva 8). *Suodattimet tulee uusita huoltosuunnitelman mukaisesti.*
- Hihnat ovat kuluneet. *Hihnat tulee uusita seuraavan huollon yhteydessä.*
- Sähkömoottorissa on kuiva laakeriääni. *Moottorin laakerit tulee uusita seuraavan huollon yhteydessä.*
- LTO- patteri on pölyinen. *Patteri tulee puhdistaa seuraavan huollon yhteydessä.*
- Puhallin kammiossa on pölyä. *Kammiot tulee puhdistaa seuraavan huollon yhteydessä.*

KUVA 8. Yleiskuva poistoilmasuodattimista TK02, PF01.

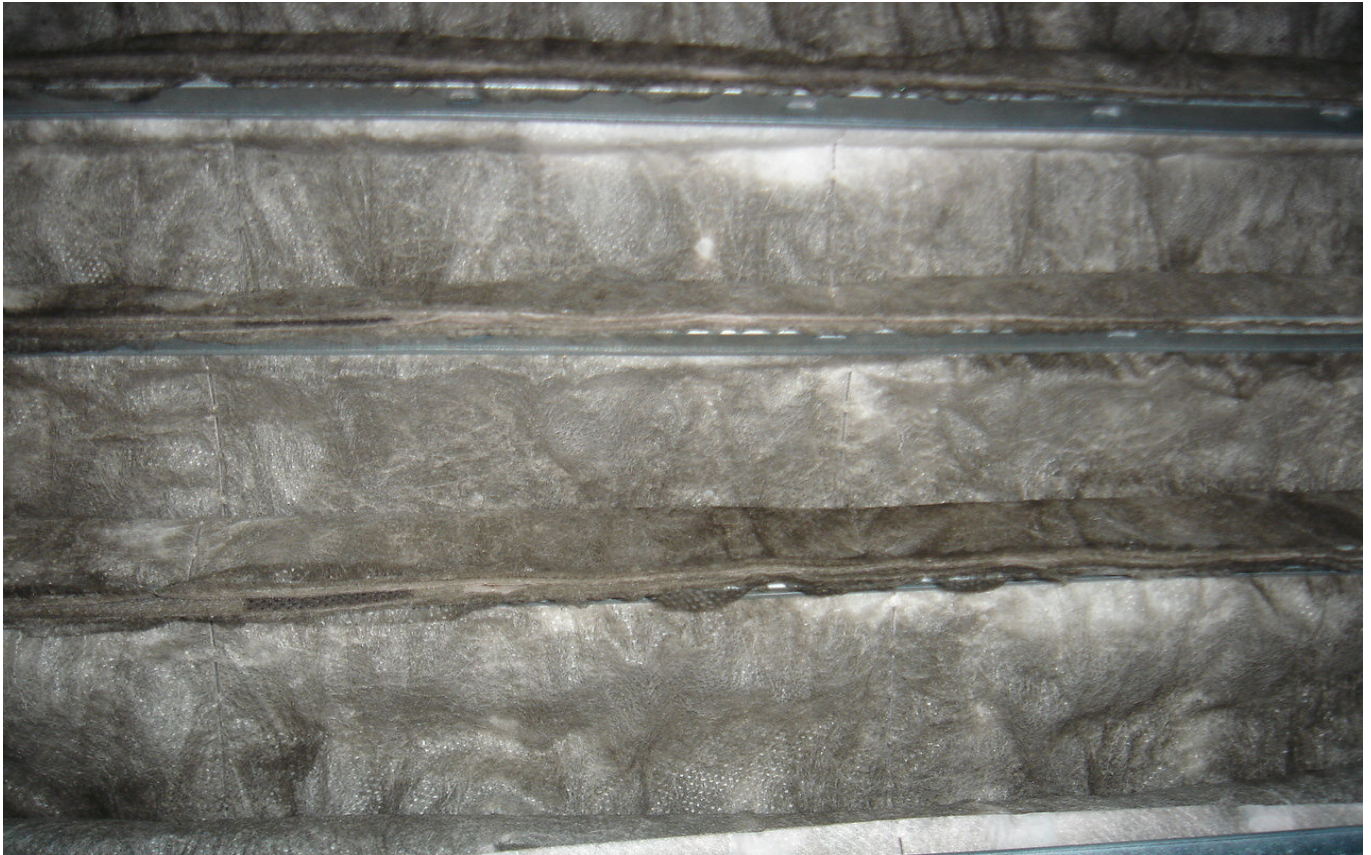
- Tuloilmakoneen raitisilmapelti ei sulkeudu täysin. *Raitisilmapelti tulee korjata ensitilassa.*
- Suodattimet ovat pölyiset (kuva 9). *Suodattimet tulee uusita huoltosuunnitelman mukaisesti.*

KUVA 9. Yleiskuva tuloilmasuodattimista TK 03, TF01.

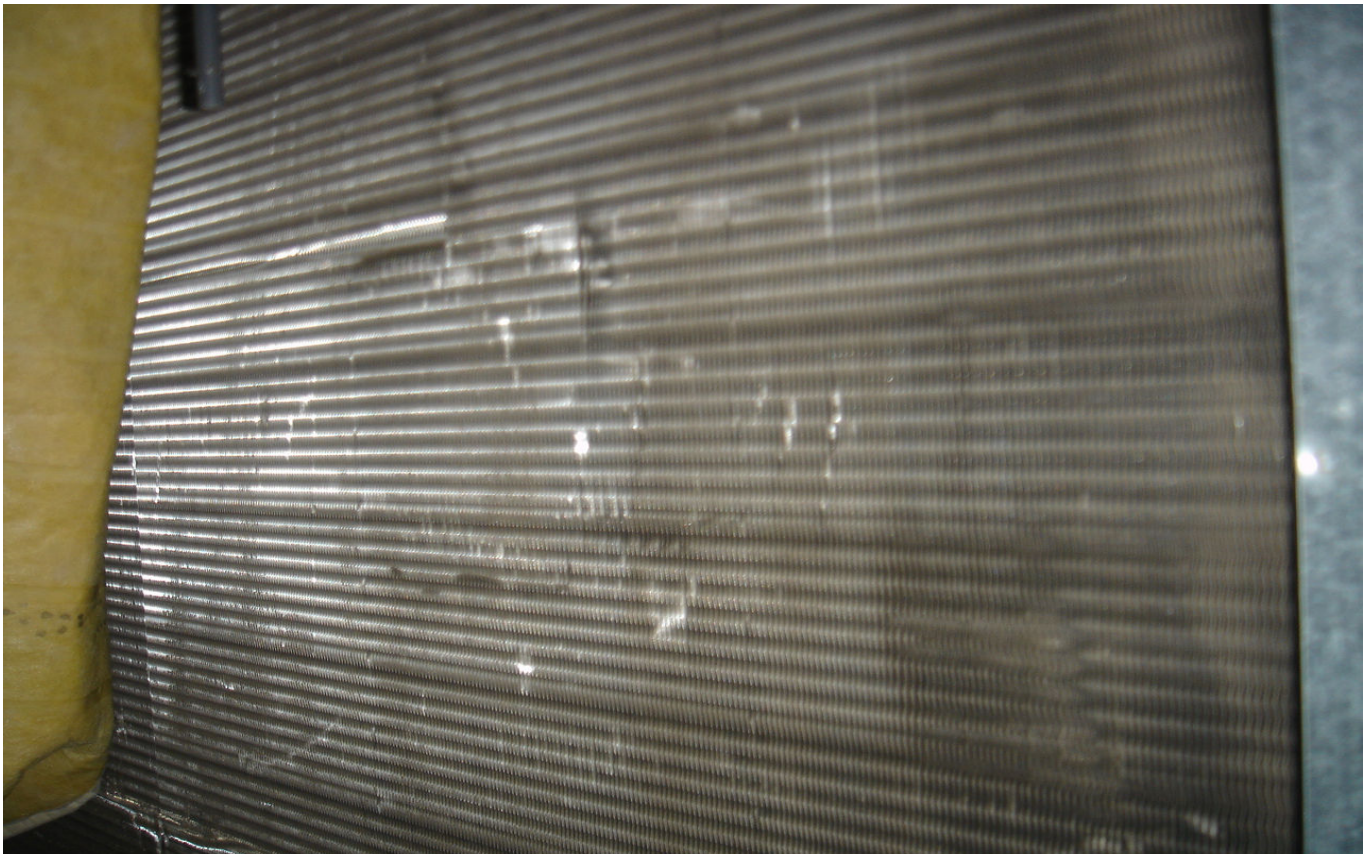
- LTO- patteri on pölyinen. *Patteri tulee puhdistaa seuraavan huollon yhteydessä.*
- Lämmityspatterissa on muutama pieni kolhu ja patterissa on hieman pölyä (kuva 10). *Patteri tulee kammata auki ja puhdistaa seuraavan huollon yhteydessä.*

KUVA 10. Yleiskuva lämmityspatterista TK 03, TF01.

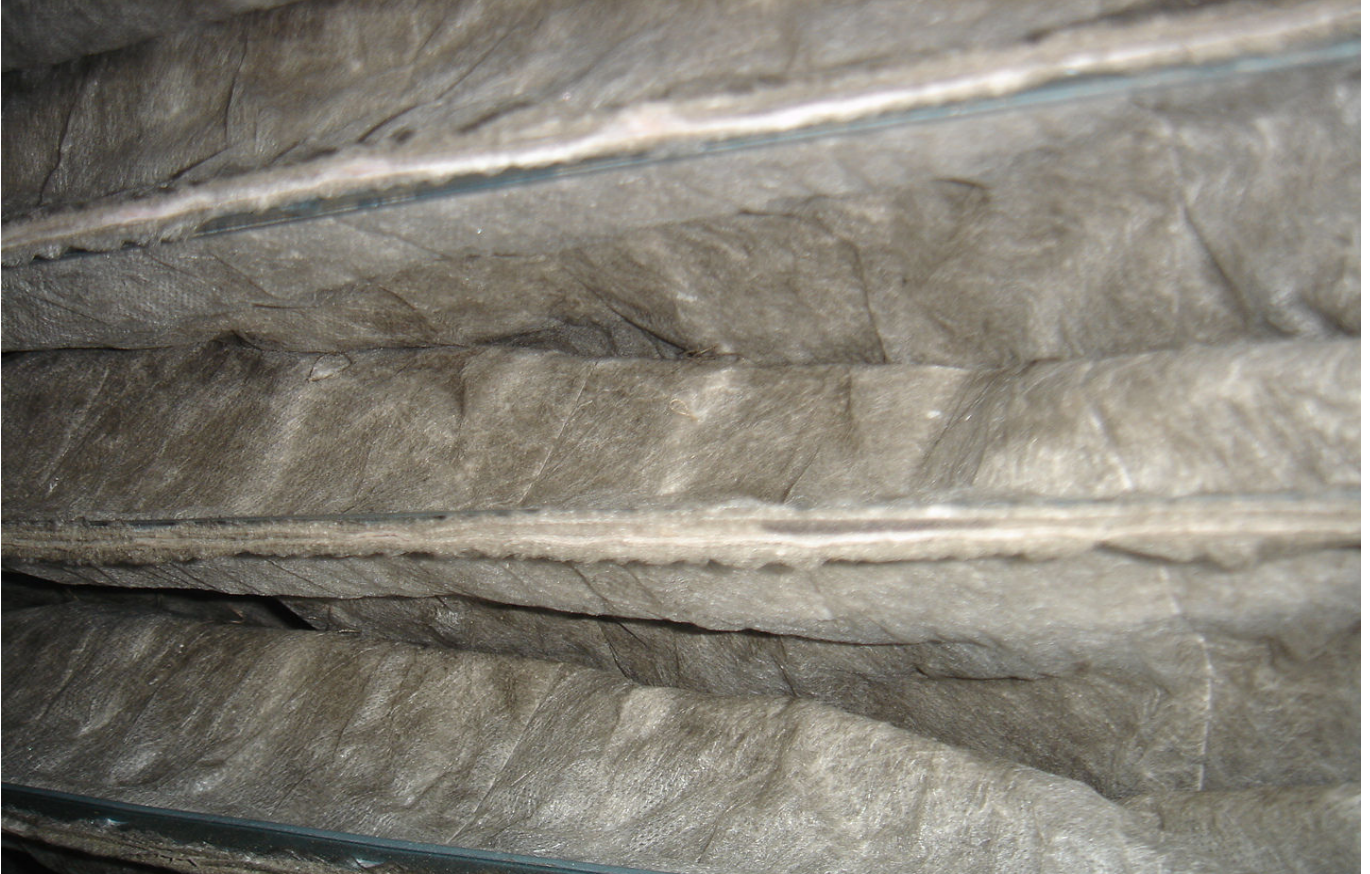
KUVA 11. Yleiskuva tuloilmailmasuodattimesta TK 04, TF 01.

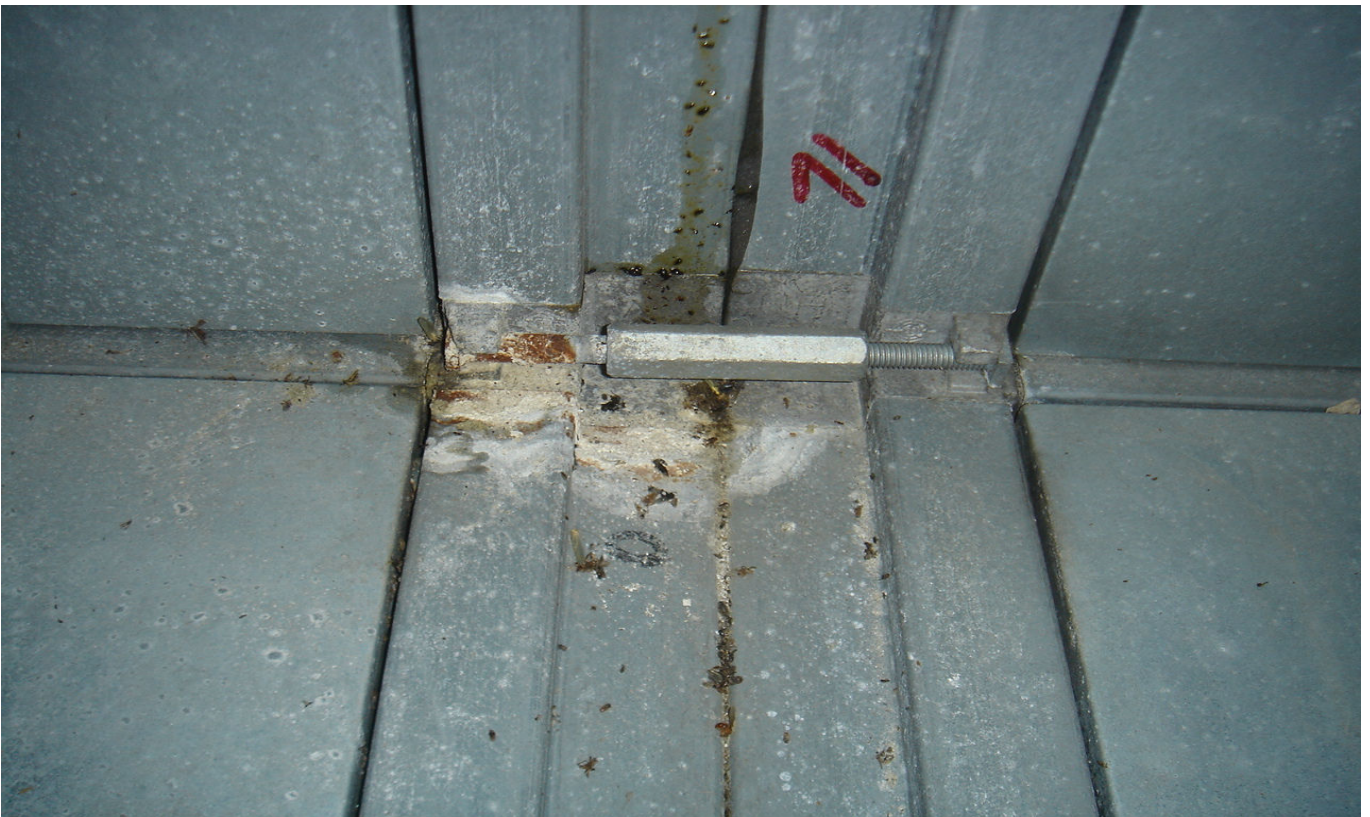
- Esisuodattimet ovat hieman pölyiset (kuva 11). *Suodattimet tulee uusia huoltosuunnitelman mukaisesti.*
- Tuloilmakammiossa on roskaa (kuva 12). *Kammiot tulee puhdistaa seuraavan huollon yhteydessä.*

KUVA 12. Yleiskuva tuloilmakammiosta TK 04, TF 01.

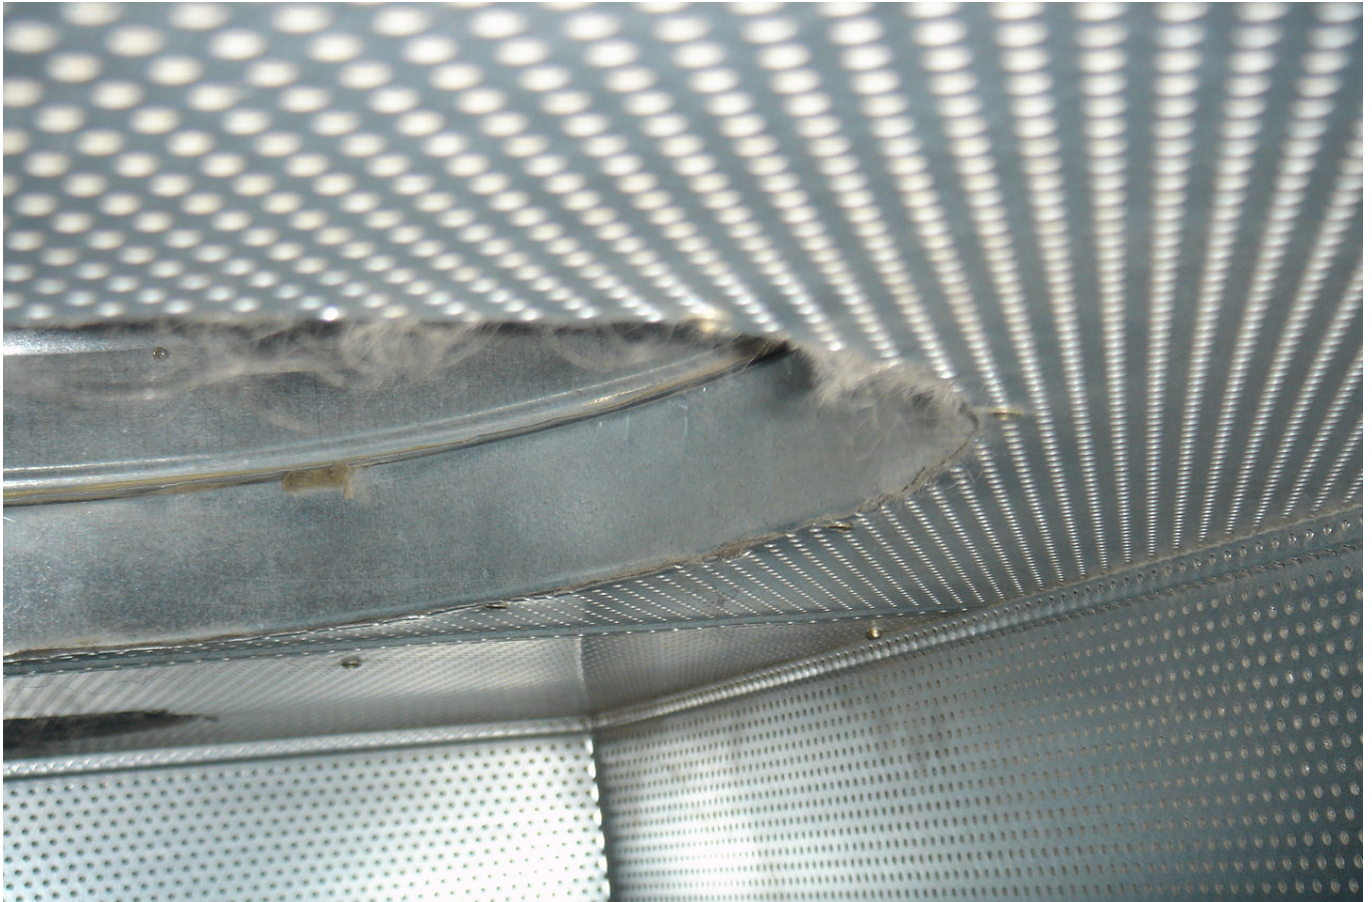
KUVA 13. Tuloilmakoneen kammiot on eristetty mineraalivillalla.

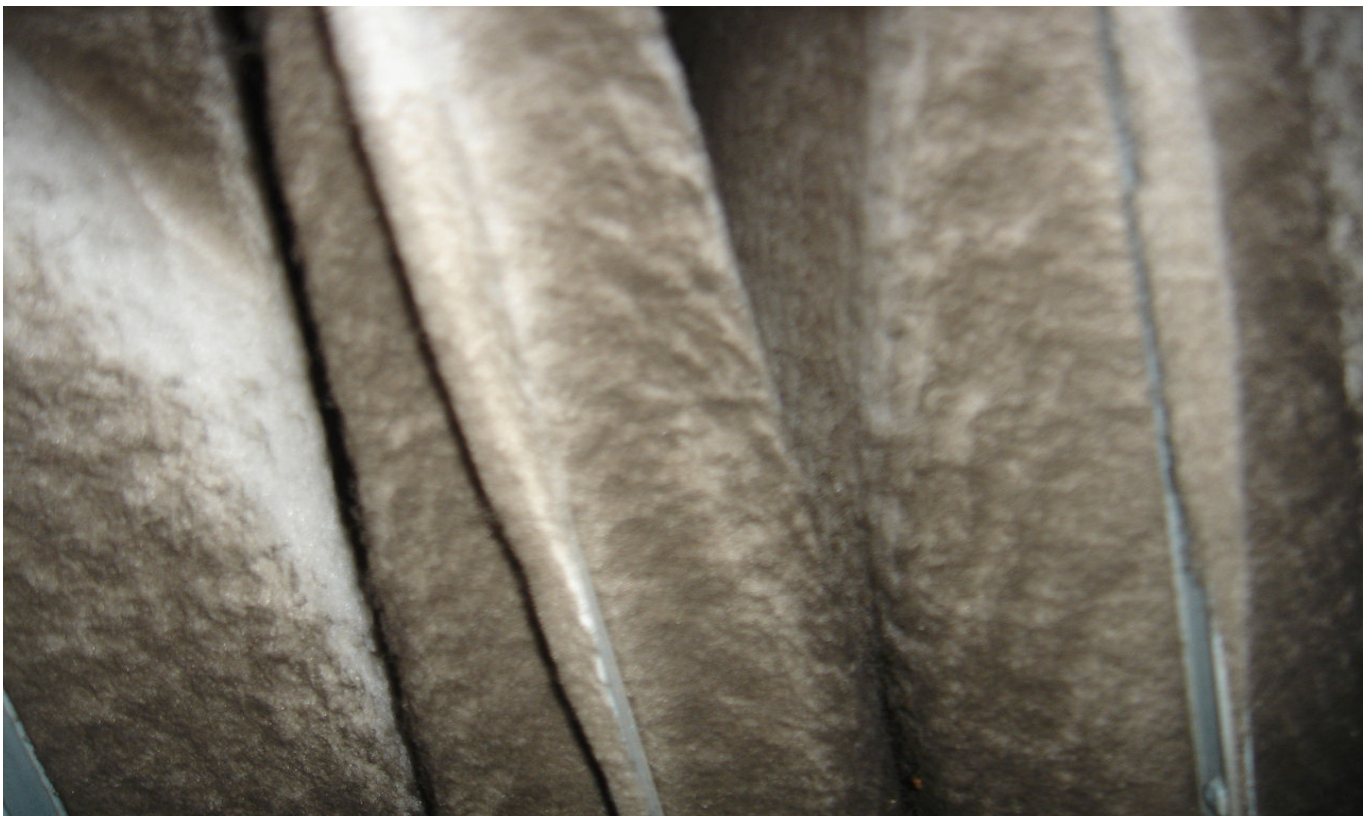
- Tuloilmakoneen raitisilmapelti ei sulkeudu täysin. *Raitisilmapelti tulee korjata ensitilassa.*
- Esisuodatin kammiossa on roskaa ja likaa. *Kammio tulee puhdistaa seuraavan huollon yhteydessä.*
- Esisuodattimet ovat hieman pölyiset (kuva 14). *Suodattimet tulee uusia huoltosuunnitelman mukaisesti.*
- Sähkömoottorissa on kuiva laakeriääni. *Moottorin laakerit tulee uusia seuraavan huollon yhteydessä.*
- Tuloilmakoneen äänenvaimennuskammiot on eristetty mineraalivillalla (kuva 15). *Kanavien liikkuesssa paineen voimasta huoneilmaan saattaa päästä mineraalivillakuituja. Koneen villapinnat tulee suojata suodatinkankaalla ja pellittää, jotta villakuitujen mahdollinen pääsy huoneilmaan saadaan estettyä. Vaihtoehtoisesti nykyiset pinnat tulee puhdistaa ja käsitellä suoja-aineella.*

KUVA 14. Yleiskuva tuloilmalimasuodattimesta TK 06, TF 01.

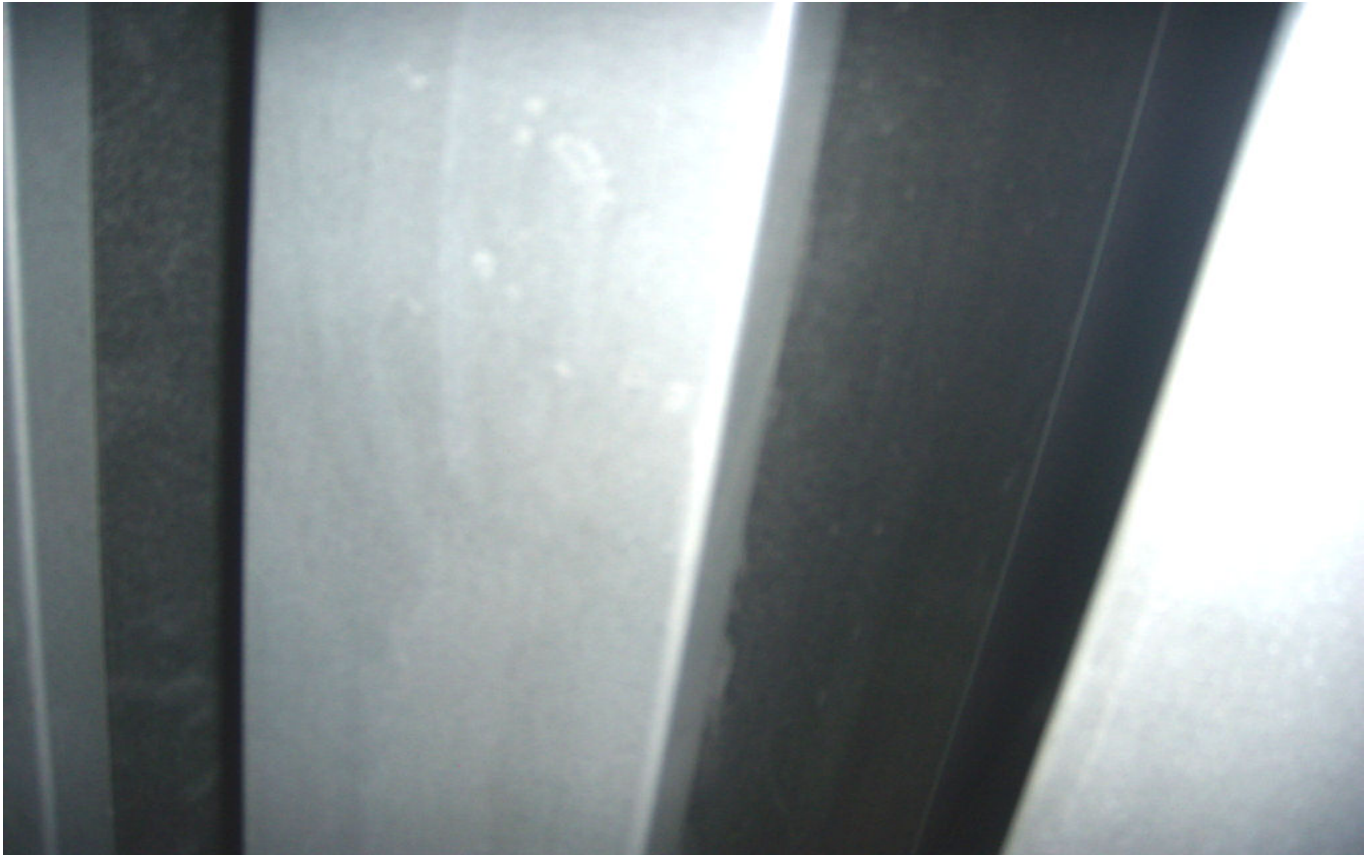
KUVA 15. Yleiskuva tuloilmakoneen äänenvaimennuskammeriosta.

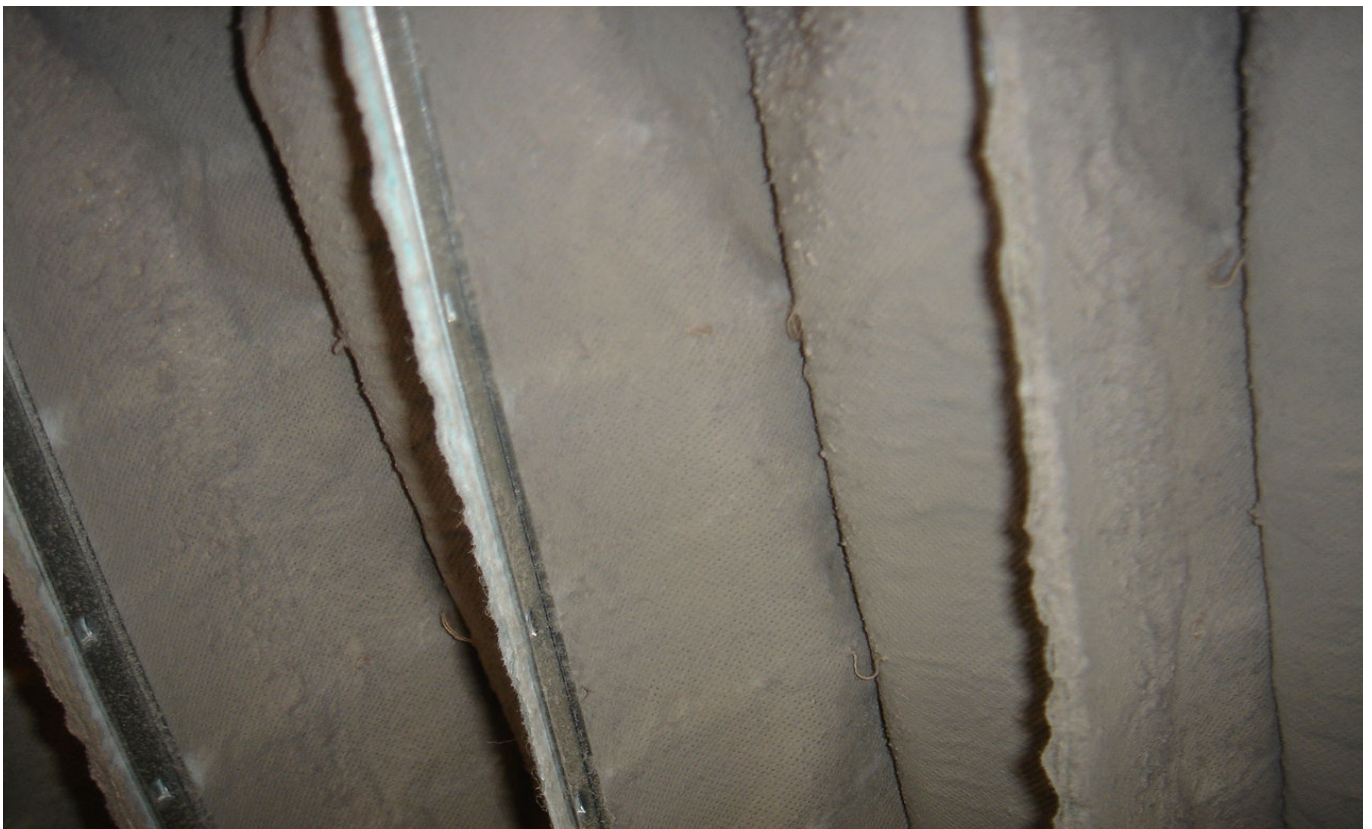
- Esisuodattimet ovat hieman pölyiset (kuva 16). *Suodattimet tulee uusia huoltosuunnitelman mukaisesti.*
- LTO- patteri on pölyinen. *LTO- patteri tulee puhdistaa seuraavan huollon yhteydessä.*

KUVA 16. Yleiskuva tuloilmailmasuodattimesta TK 07, TF 01.

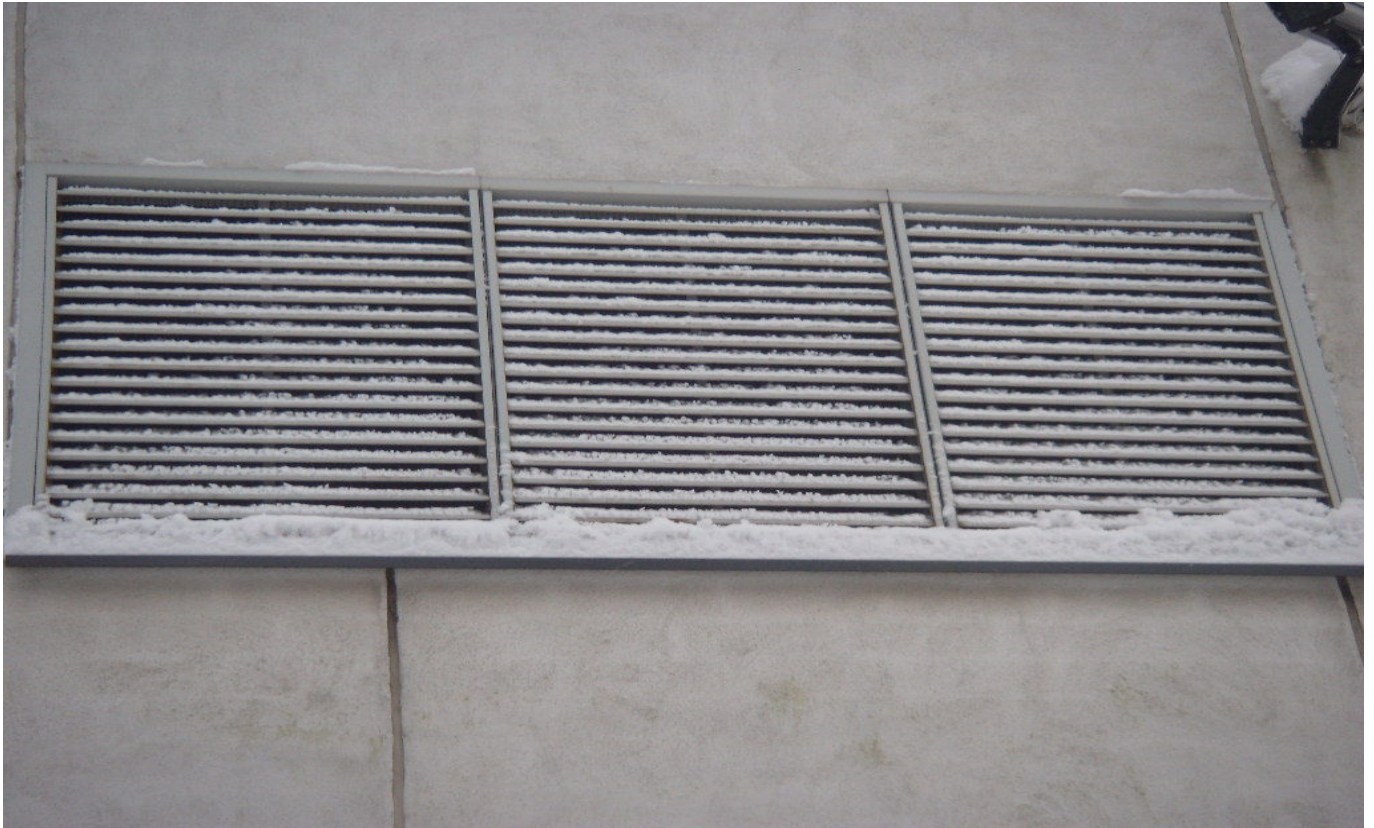
Kaikissa koulun tuloilmakoneissa ei ole lumisieppareita ulkoilmasäleikössä (kuva 17). Kaikkiin tuloilmakoneisiin tulisi harkita lumisieppareiden asentamista.

KUVA 17. Yleiskuva tuloilmakoneen ulkosäleiköistä.

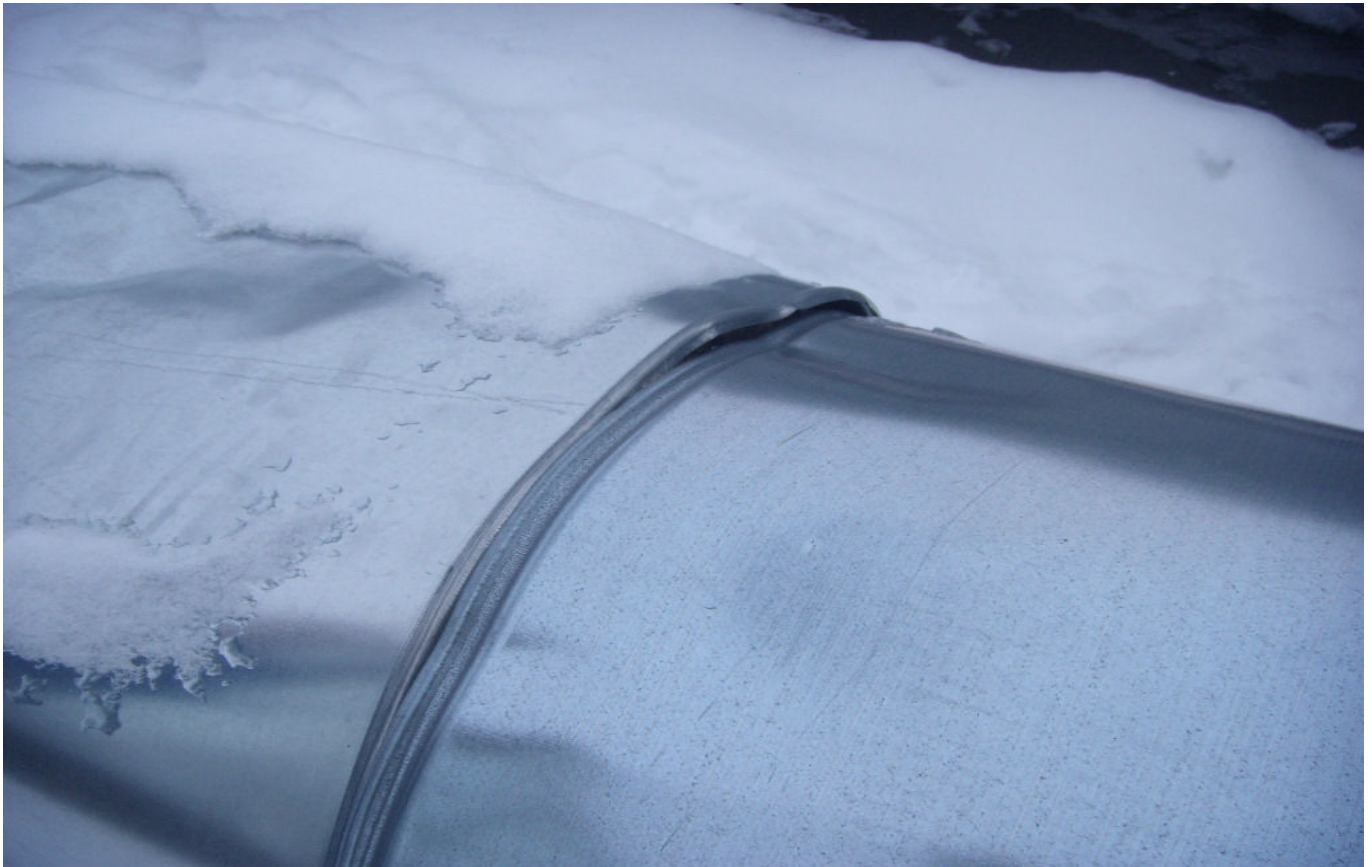
Vesikatolla olevien ilmastointikanavien suoja Pellit ovat osin melko kolhitut (kuva 24). Peltien saumoista saattaa päästä vettä rakenteisiin. Ilmastointikanavien suoja Pellit tulee korjata välittömästi.

KUVA 24. Yleiskuva vesikatolla olevista ilmastointikanavista.

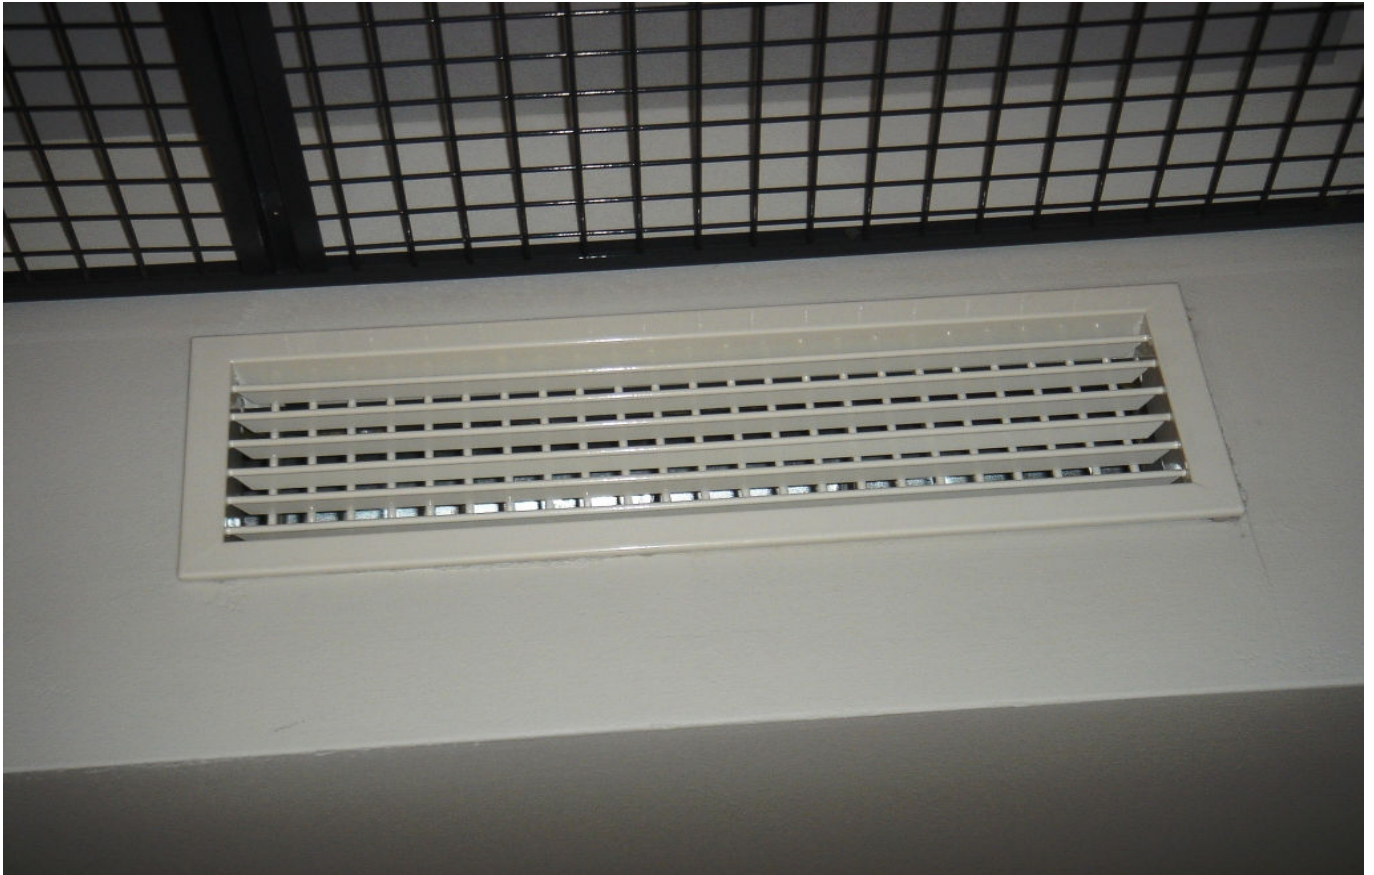
Tuloilmaelimet ovat luokkatiloissa ns. ritiläsäleikköjä ja seinähajottajia, joilla on osin mahdollista muokata heittokuvioita (kuva 25). Pääte-elimet ovat melko puhtaita ja täysin toimivia nykyjärjestelmässä. Tuloilmaelimien heittokuviot selvitetiin savukokein (kts liitteenä olevasta piirustuksesta). Mittauksissa havaittiin, että ilman liikkuvuus on luokkahuoneissa varsin tyydyttävää tasoa. Heittokuviot tulee tarkastaa ja mahdollisesti säätää nuohosten yhteydessä.

KUVA 25. Yleiskuva tuloilman ritiläsäleiköstä.
