JOKINIEMEN KOULU ja PÄIVÄKOTI

ILMANVAIHTOJÄRJESTELMÄN KUNTOTUTKIMUS

Tutkimuksen ajankohta:	vko 3-5 / 2009
Raportin päiväys:	04.02.2009
Tilaaajan yhteyshenkilö:	Vantaan Kaupunki Per Andersson, 040 5939212

Kuntotutkimuksen suorittajat:
Tekmanni Service Oy

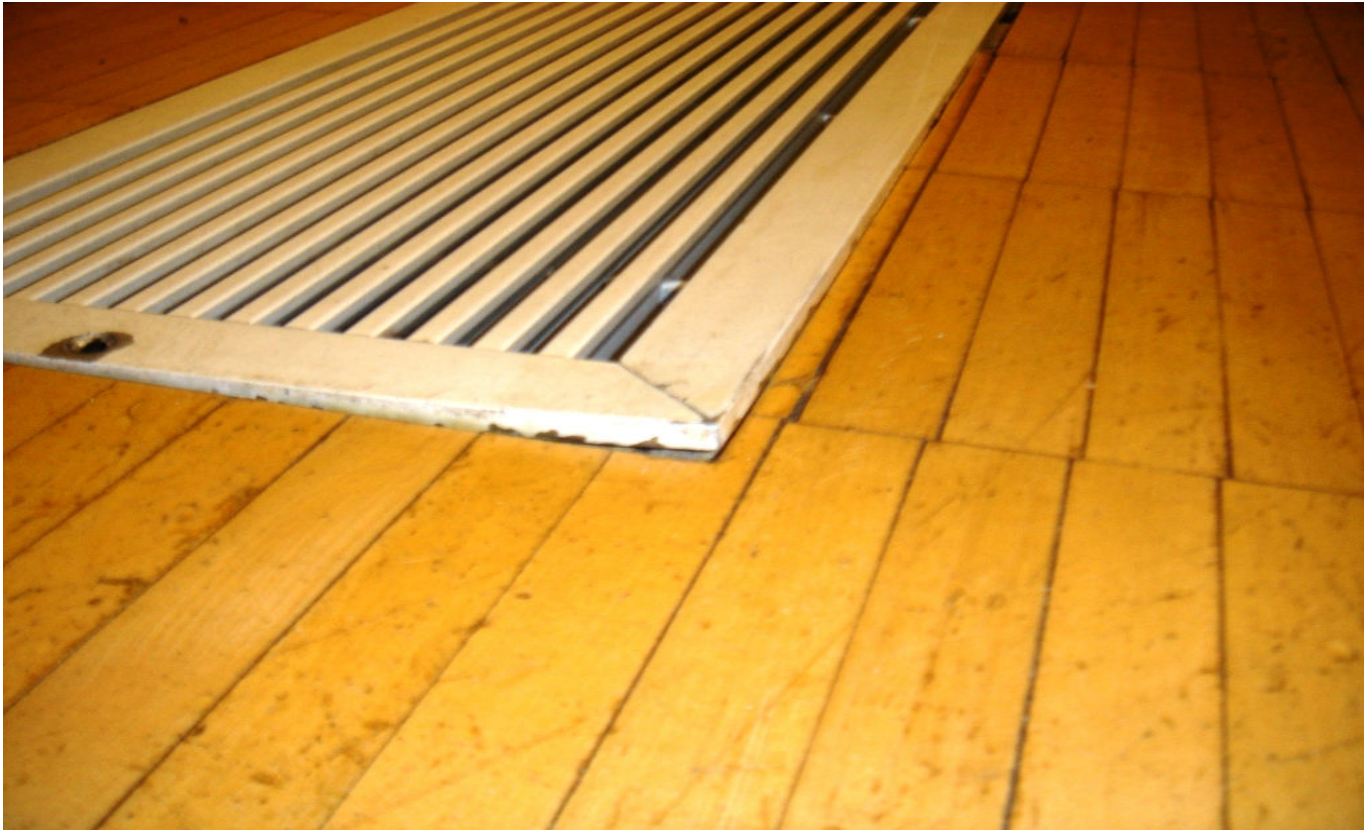
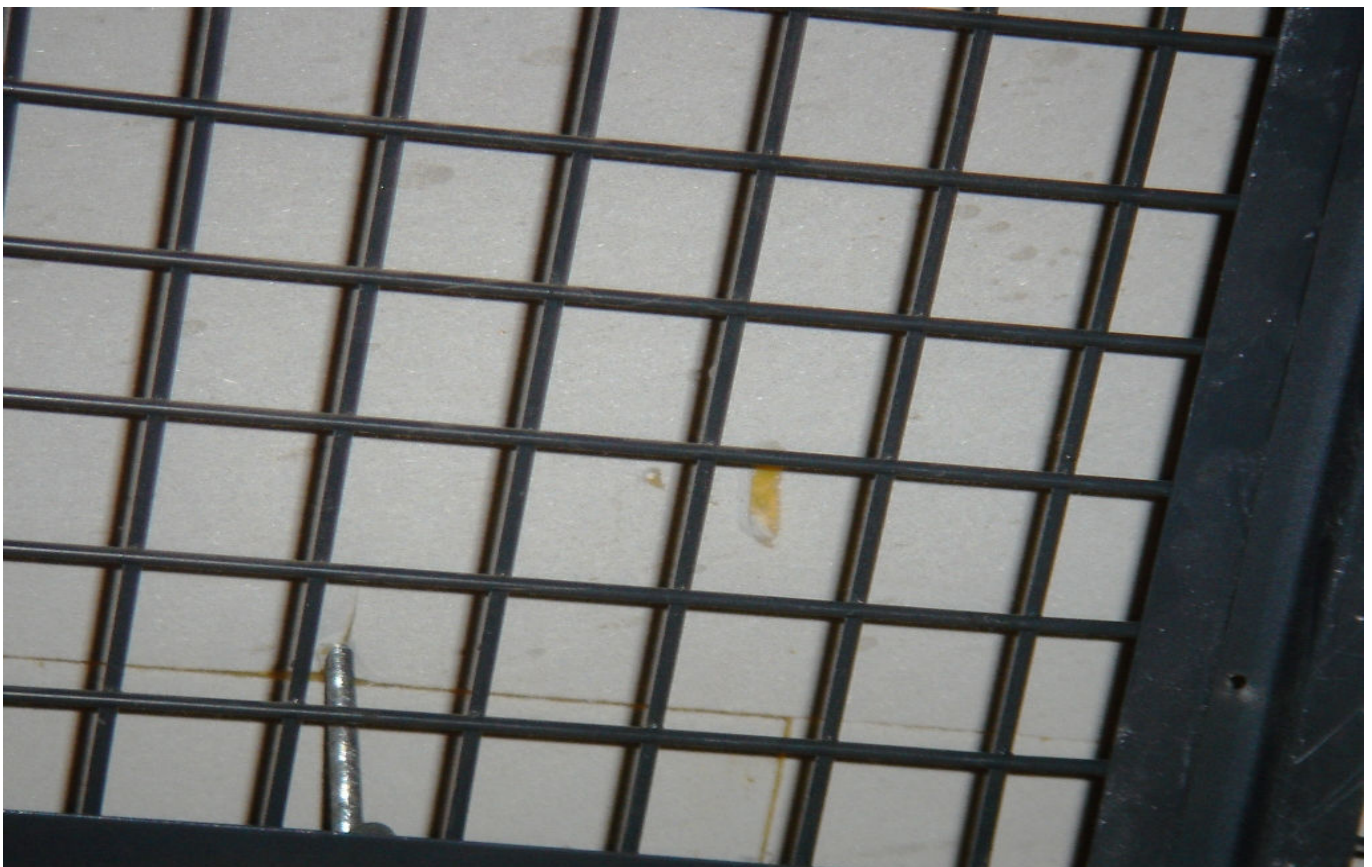
Opetustilojen katoissa on akustolevyjä, jotka ovat monin paikoin rikki (kuva 27 ja kuva 28). Levyjen rikkoutuessa huonetiloihin saattaa päästä vuorivillakuituja. Katoissa olevat akustolevyt olisi syytä käsitellä suoja-aineella.

KUVA 27. Yleiskuva liikuntasalin lattialla olevasta tuloilman ritiläsäleiköstä.

KUVA 28. Yleiskuva opetustilojen katosta.

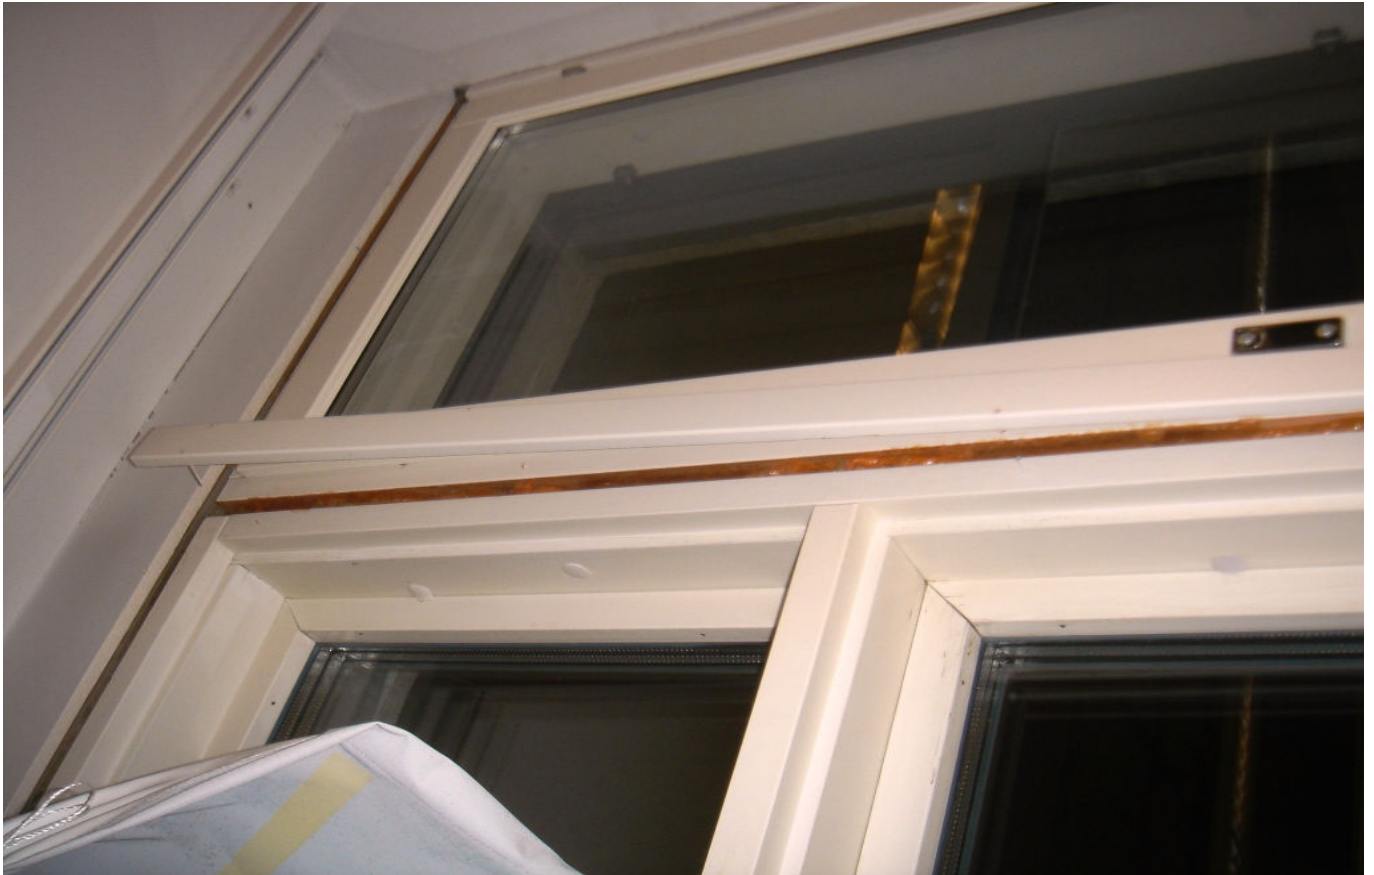
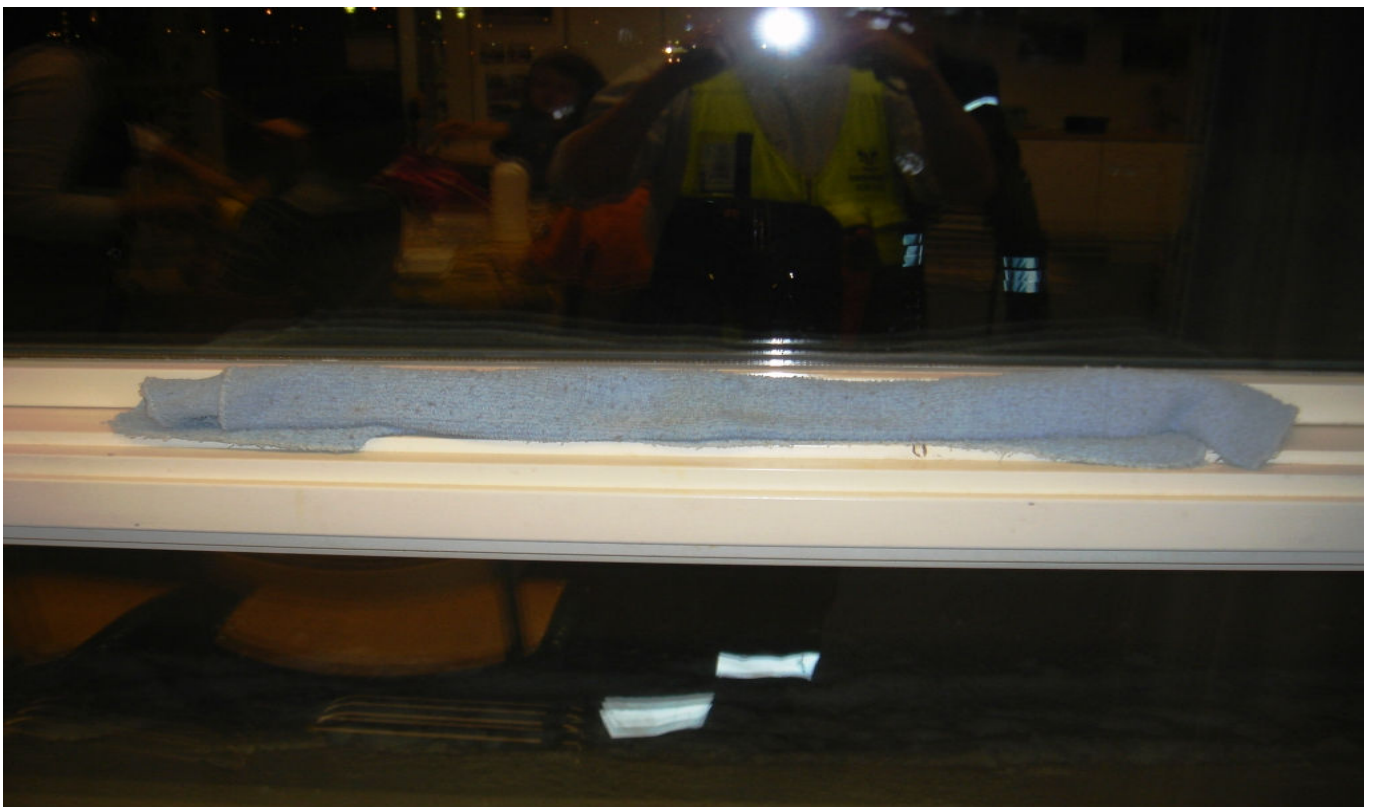
Opetustilassa n:o 1.06 ikkunalistat on osin poistettu (kuva 29). Lisäksi karmin välistä tulee vettä sateella (kuva 30). Ikkunalistat tulee korjata ja ikkuna tiivistää ensitilassa.

KUVA 29. Yleiskuva opetustilan n:o 1.06 ikkunasta.

KUVA 30. Ikkunan karmin välistä tulee sateella vettä.

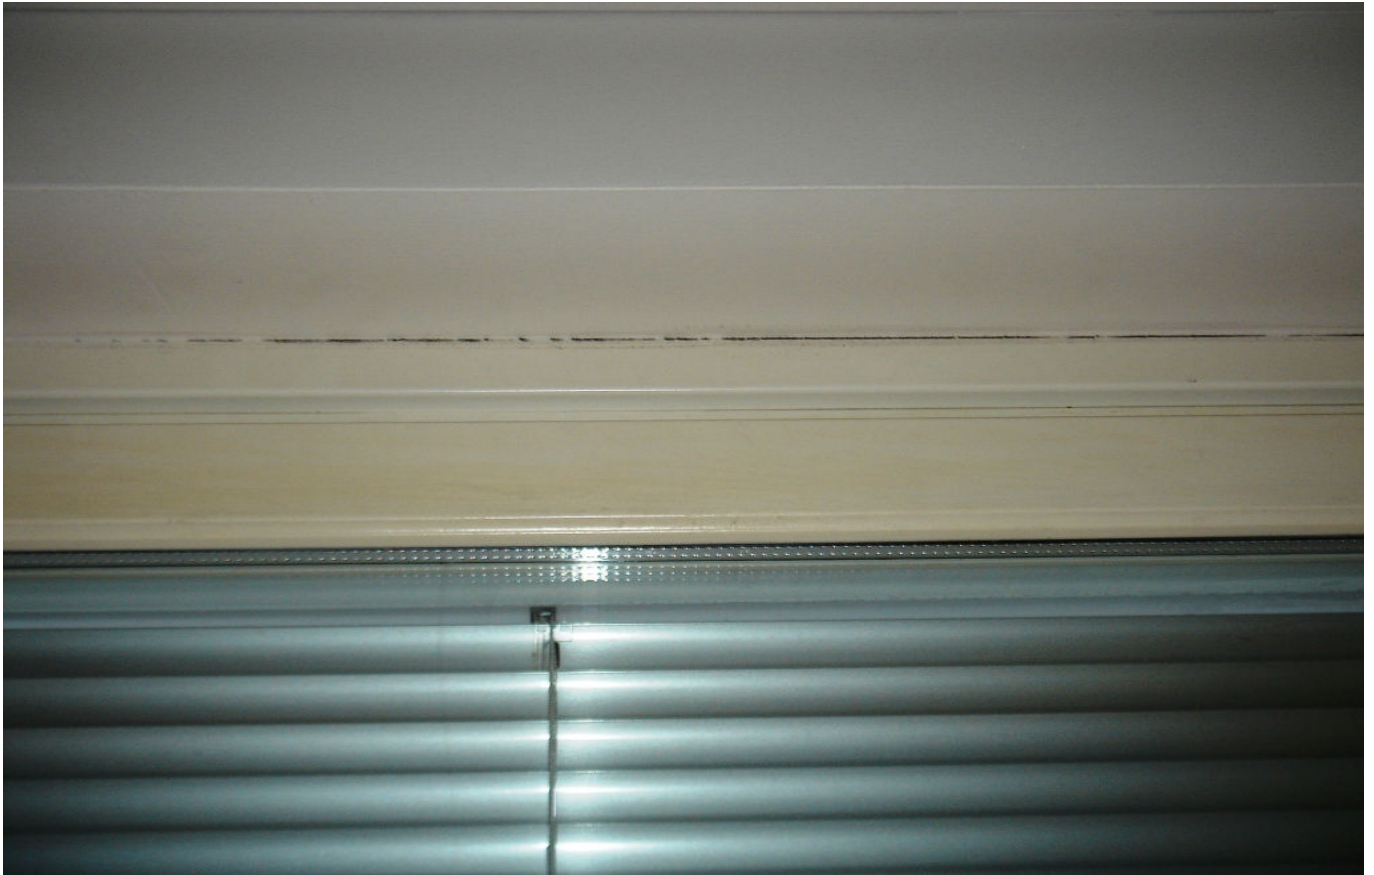
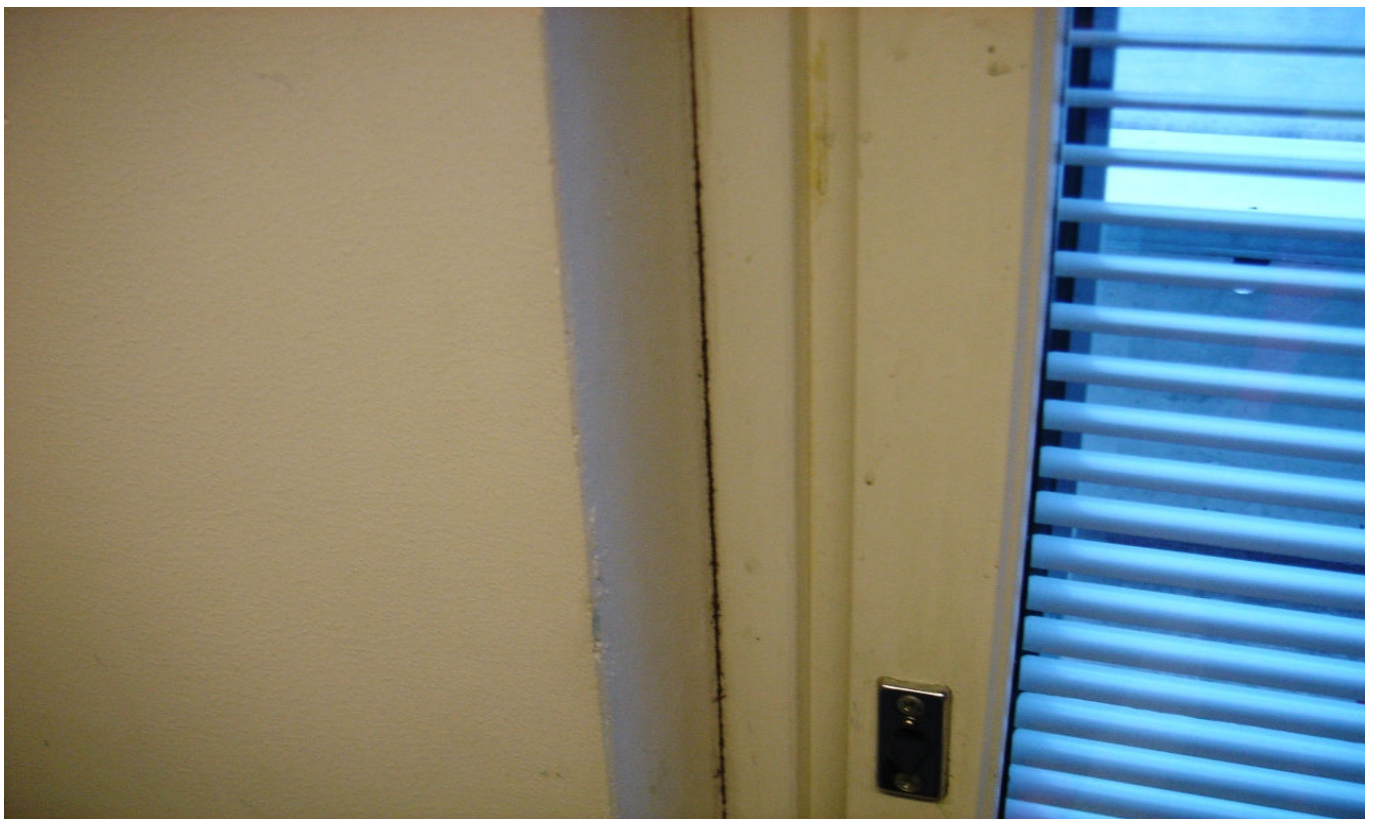
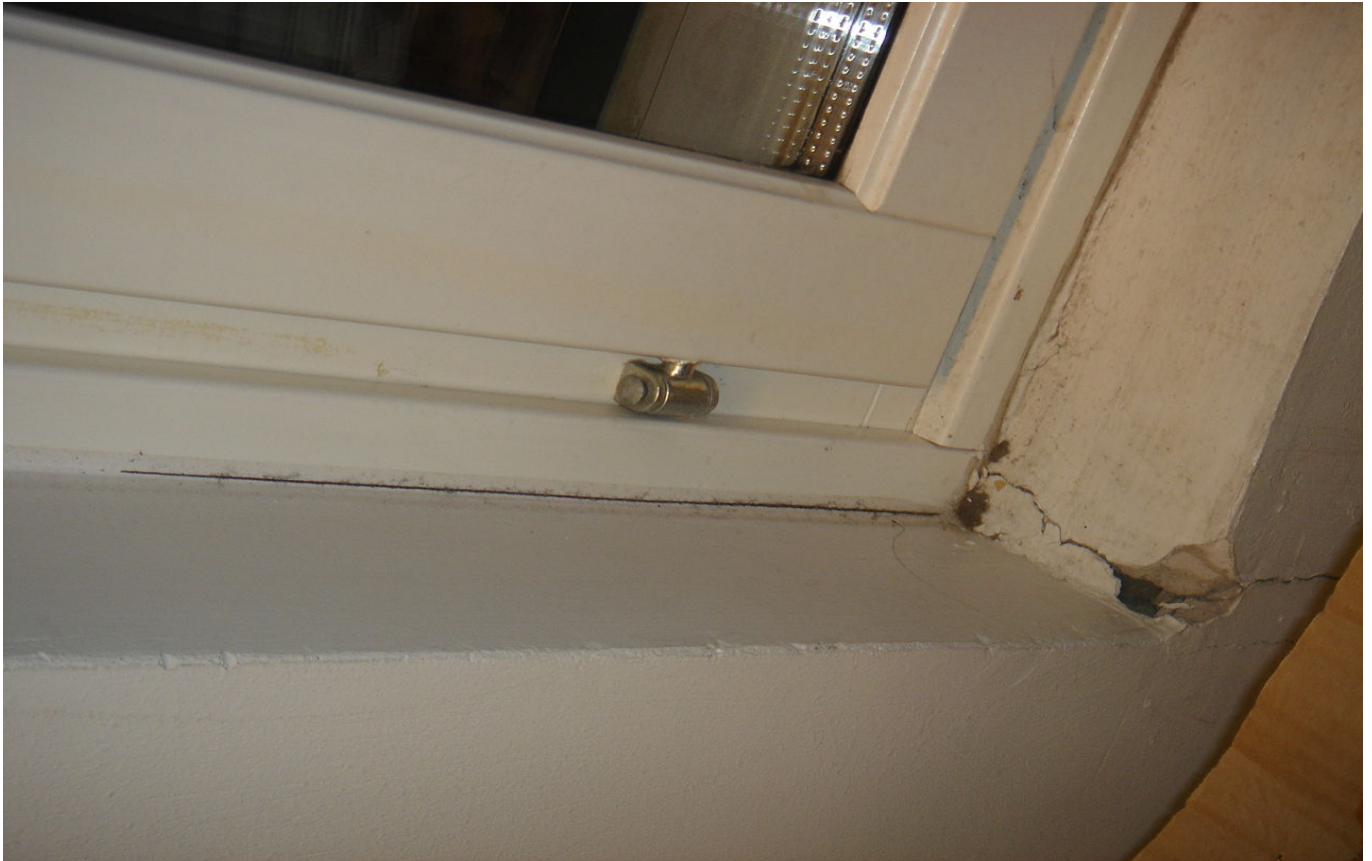
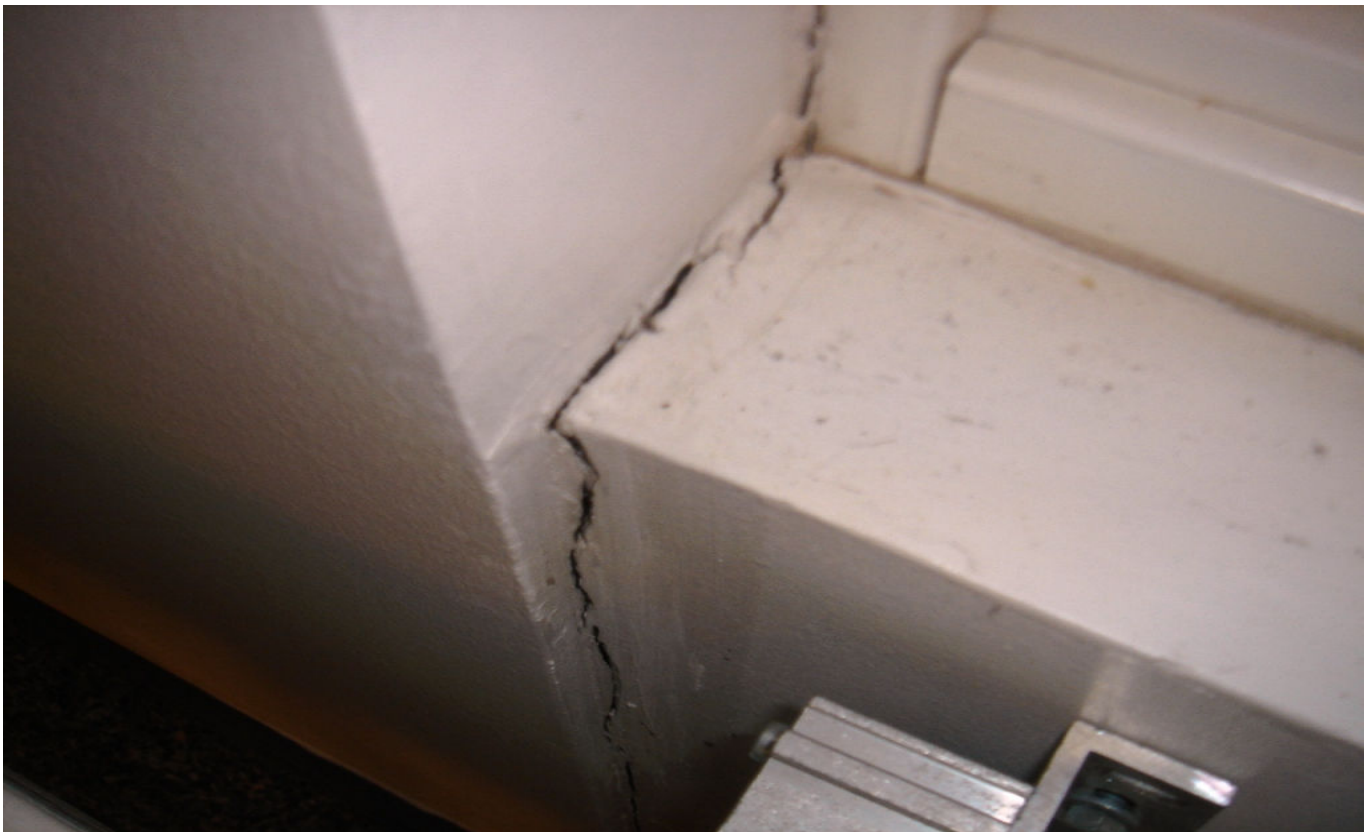
Opetustiloissa havaittiin ikkunoiden ja rakenteiden liikkumista, koska ikkunoiden ja seinien saumoissa oli rakoja (kuva 31, kuva 32, kuva 33 ja kuva 34). Opetustilojen kaikki ikkunat tulisi tarkastaa ja saumat tiivistää.

KUVA 31. Yleiskuva opetustilojen ikkunasta.

KUVA 32. Yleiskuva opetustilojen ikkunasta.

KUVA 33. Yleiskuva opetustilojen ikkunasta.

KUVA 34. Yleiskuva opetustilojen rakenteista.

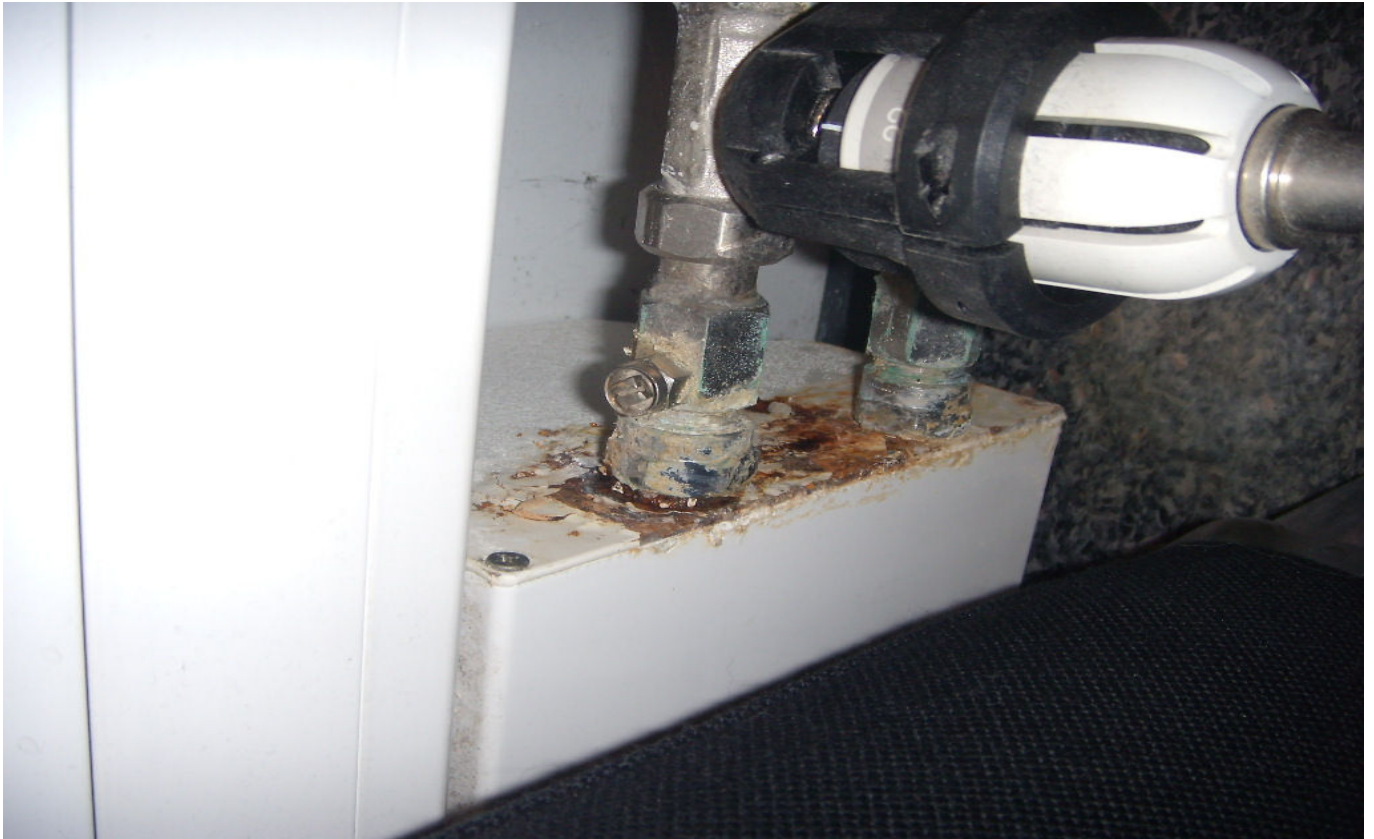
Opettajien huoneessa n:o 1.35 lämpöpatterin liitos vuotaa (kuva 35). Kyseinen kohta tulee tarkastaa ja korjata.

KUVA 35. Opettajien huoneessa n:o 1.35 lämpöpatterin liitos vuotaa.

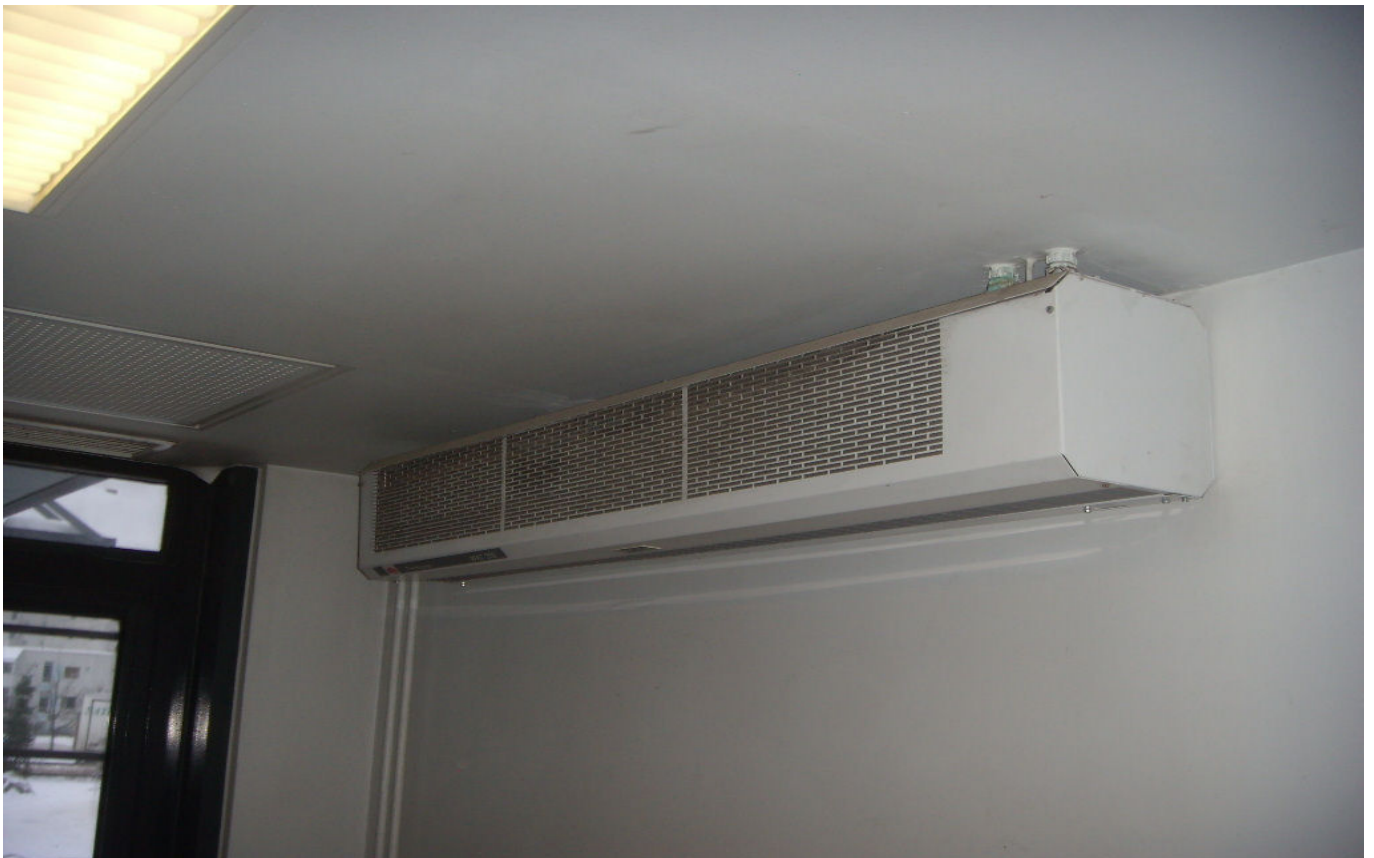
Koulun tuulikaappeja palvelevat kiertoilmakoneet (kuva 36). Koneet olivat tarkastushetkellä toimintakuntoisia, mutta koneet tulee puhdistaa ja huoltaa vuosittain.

KUVA 36. Koulun tuulikaappeja palvelevat kiertoilmakoneet.

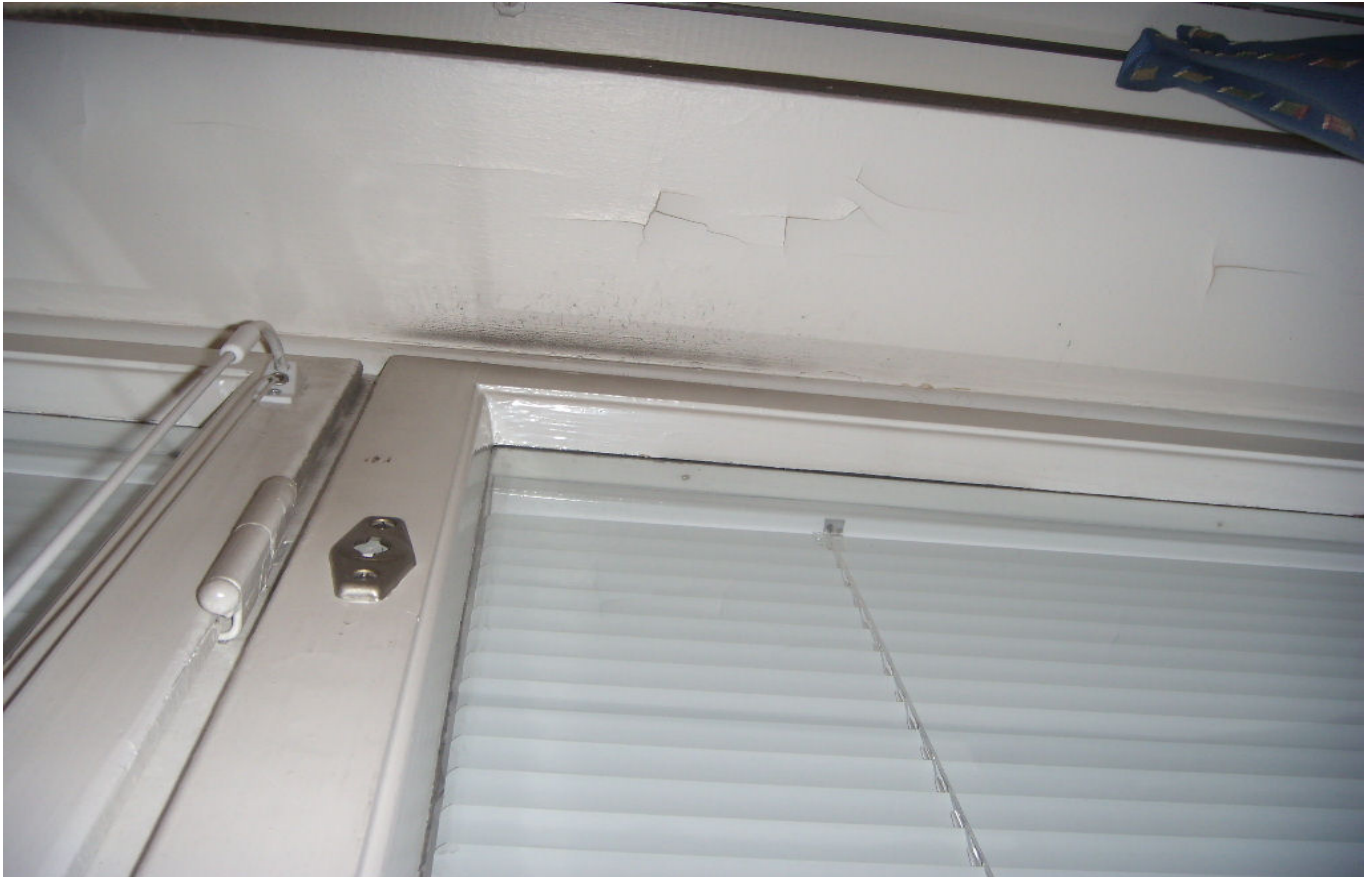
Vanhassa rakennuksessa on ainoastaan painovoimainen ilmanvaihto. Korvausilma otetaan rakennukseen ovi- ja ikkunarakojen kautta (kuva 37). Tilojen ilmanvaihtoa tulisi parantaa asentamalla rakennukseen ilmanvaihtokone.

KUVA 37. Yleiskuva vanhan rakennuksen ikkunoista.
