JOKIRANNAN ERITYISKOULU

ILMANVAIHTOJÄRJESTELMÄN KUNTOTUTKIMUS

17.03.2006

Tekmanni Service Oy

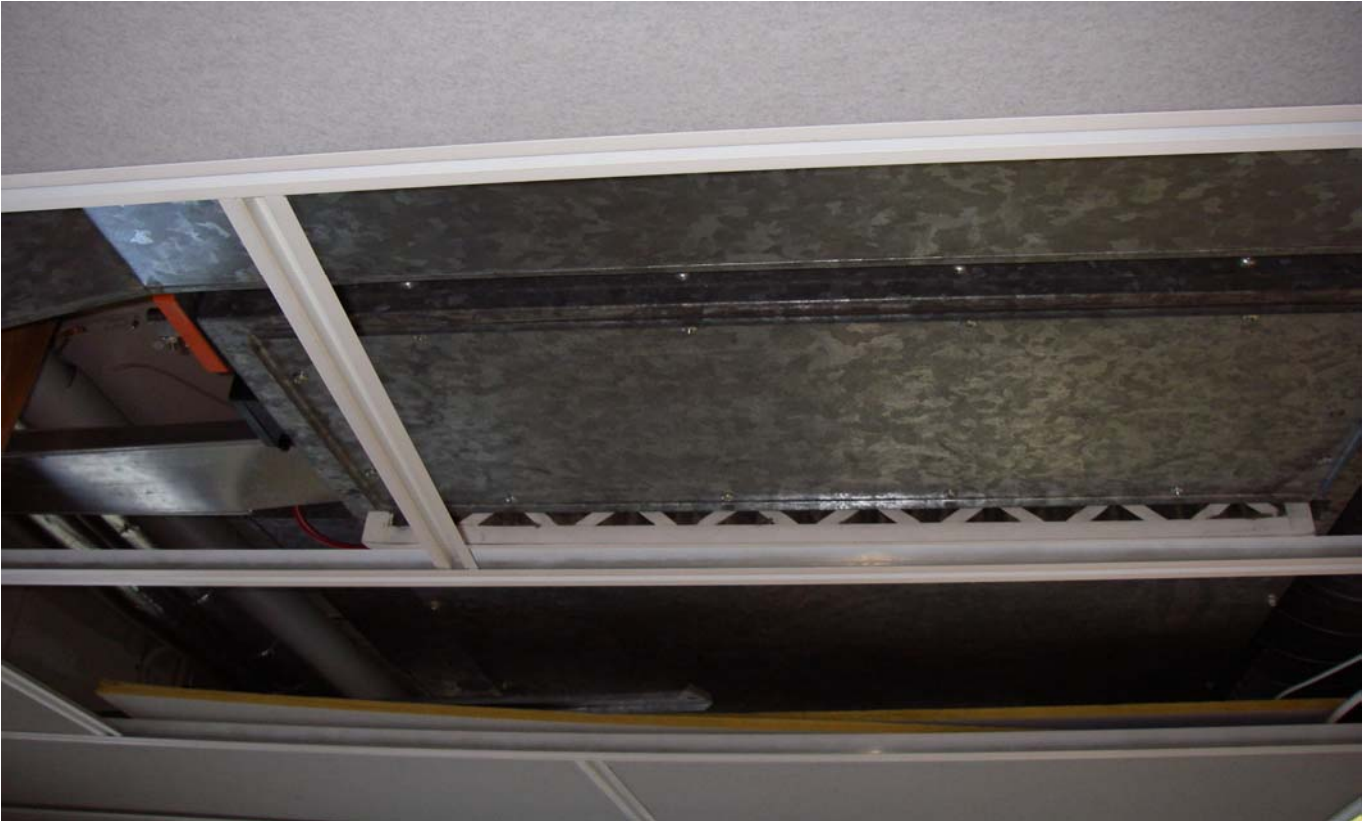
Ilmastointikone on alkuperäinen Ilmaterän valmistama ns. pakettikone ja se sijaitsee eteistilojen välikatossa. Puhallinta ohjataan ajastinkellolla ja kone on varustettu sulkupellillä, suodatinyksiköllä, puhallinyksiköllä ja sähköpatterilla ([kuva 1](#)).

KUVA 1. Ilmastointikone on alkuperäinen Ilmaterän valmistama ns. pakettikone.

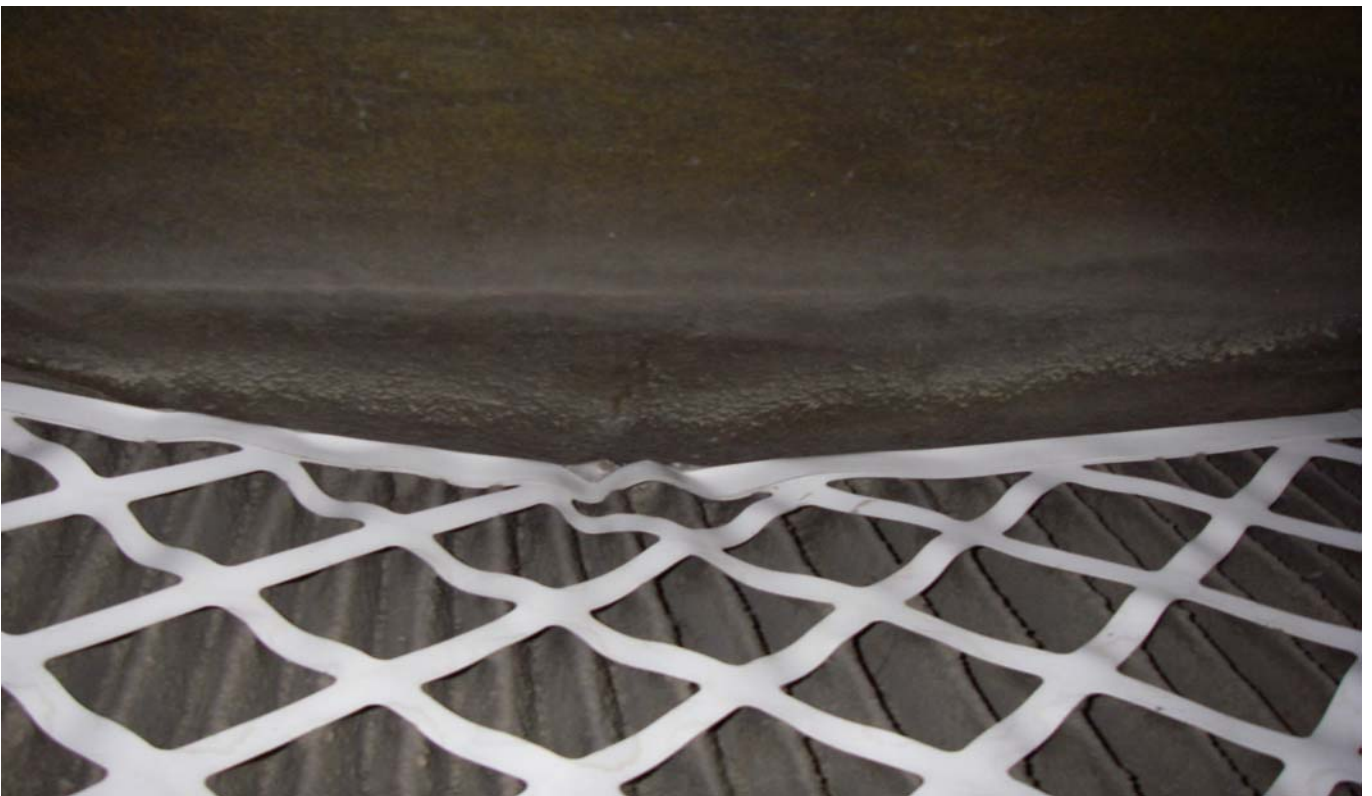
- Suodatinseinät eivät ole tiiviitä ja suodatin on melko likainen ([kuva 2](#)). Suodattimista tapahtuu ohivirtausta (= suodattamaton ilma pääsee huoneilmaan). *Suodatinkehikko tulee tiivistää asianmukaisesti, jotta ohivirtaus saadaan loppumaan.*
- Tuloilmakoneen kammiot on eristetty mineraalivillalla, joka paikoin rikkoutunut (villapinnan rikkoutuessa huoneilmaan pääsee mineraalivillakuituja ([kuva 3](#) ja [kuva 4](#))). *Koneen villapinnat tulee pellittää, jotta villakuitujen mahdollinen pääsy huoneilmaan saadaan estettyä.*
- Tuloilmapuhallin on hieman nokinen ([kuva 5](#)). *Puhallin tulee puhdistaa.*

KUVA 2. Tuloilmakoneen suodatin on likainen ja pois paikoiltaan.

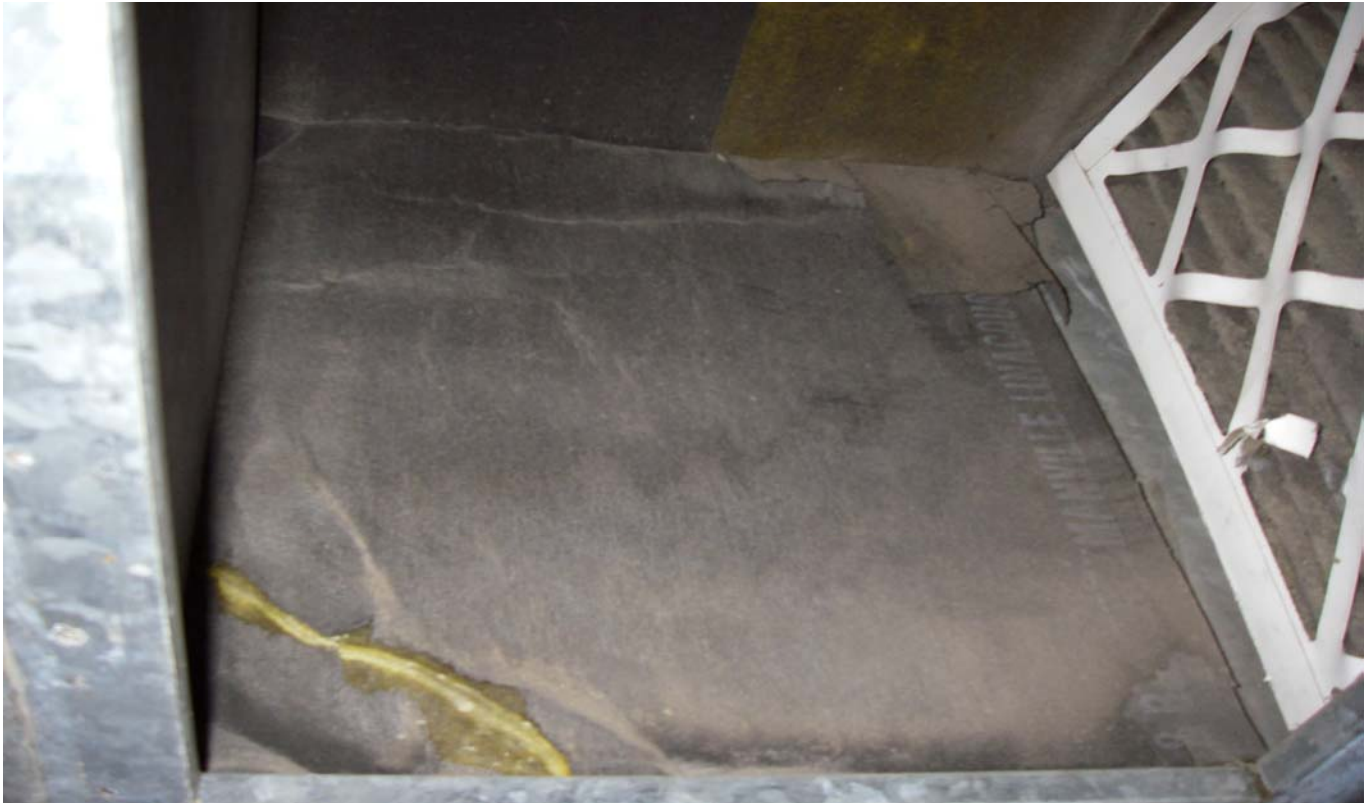
KUVA 3. Tuloilmakoneen kammioiden seinämät on vuorattu mineraalivillalla, joka on osin rikki.

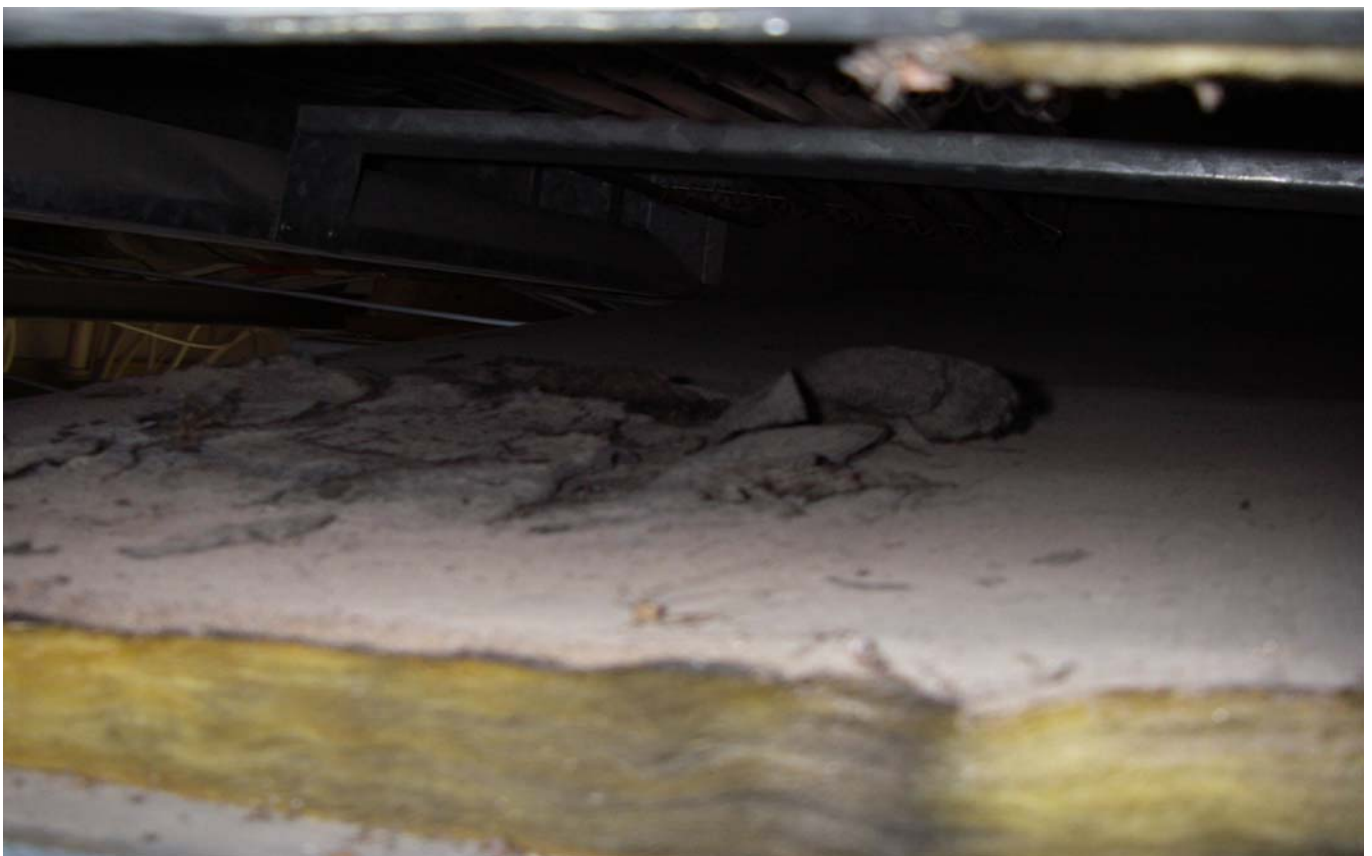
KUVA 4. Tuloilmakoneen kammioiden mineraalivillaiset seinämät ovat osin pahoin rikki

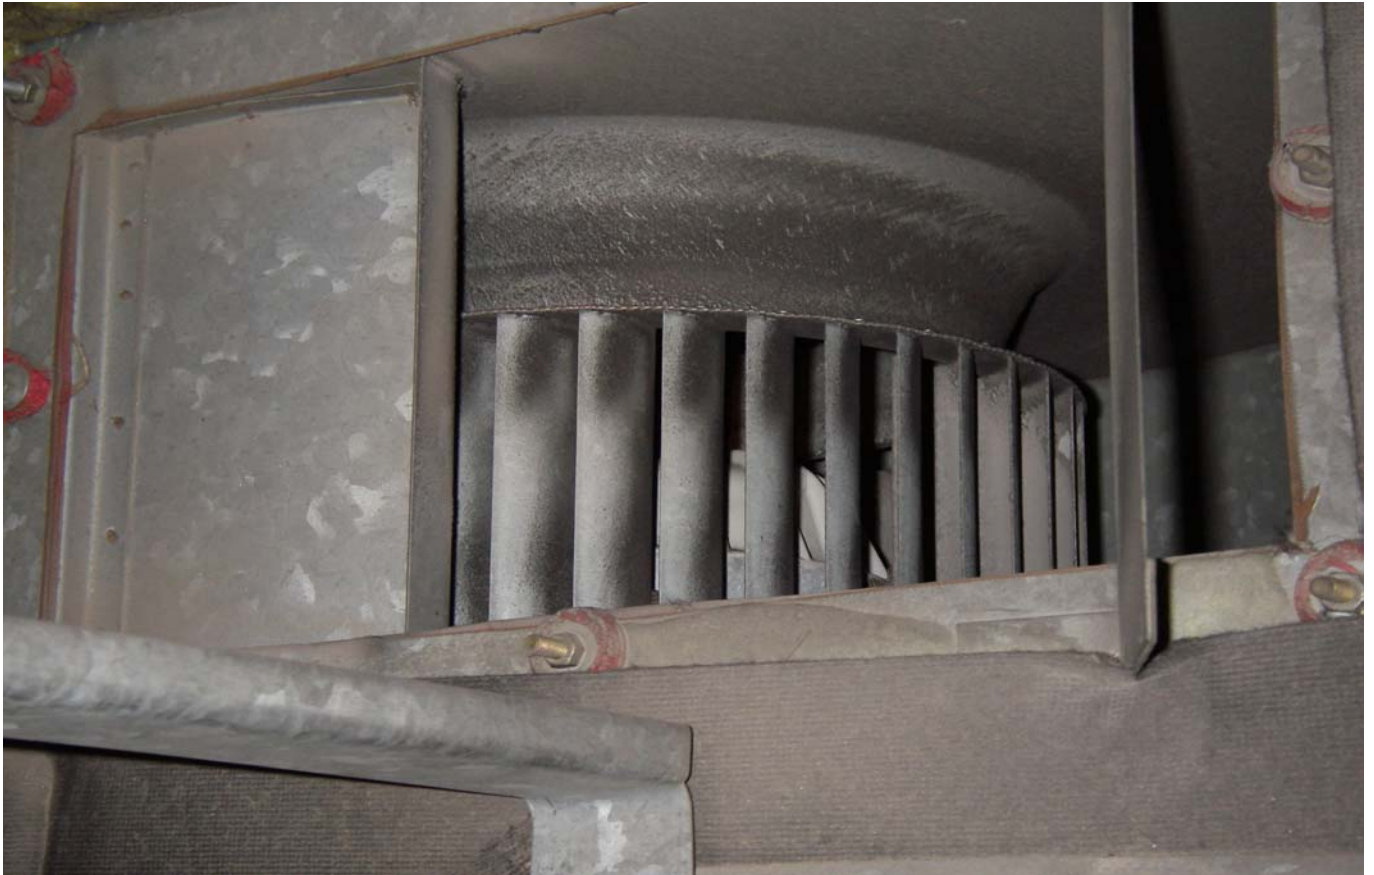
KUVA 5. Tuloilmapuhallin on hieman nokinen.

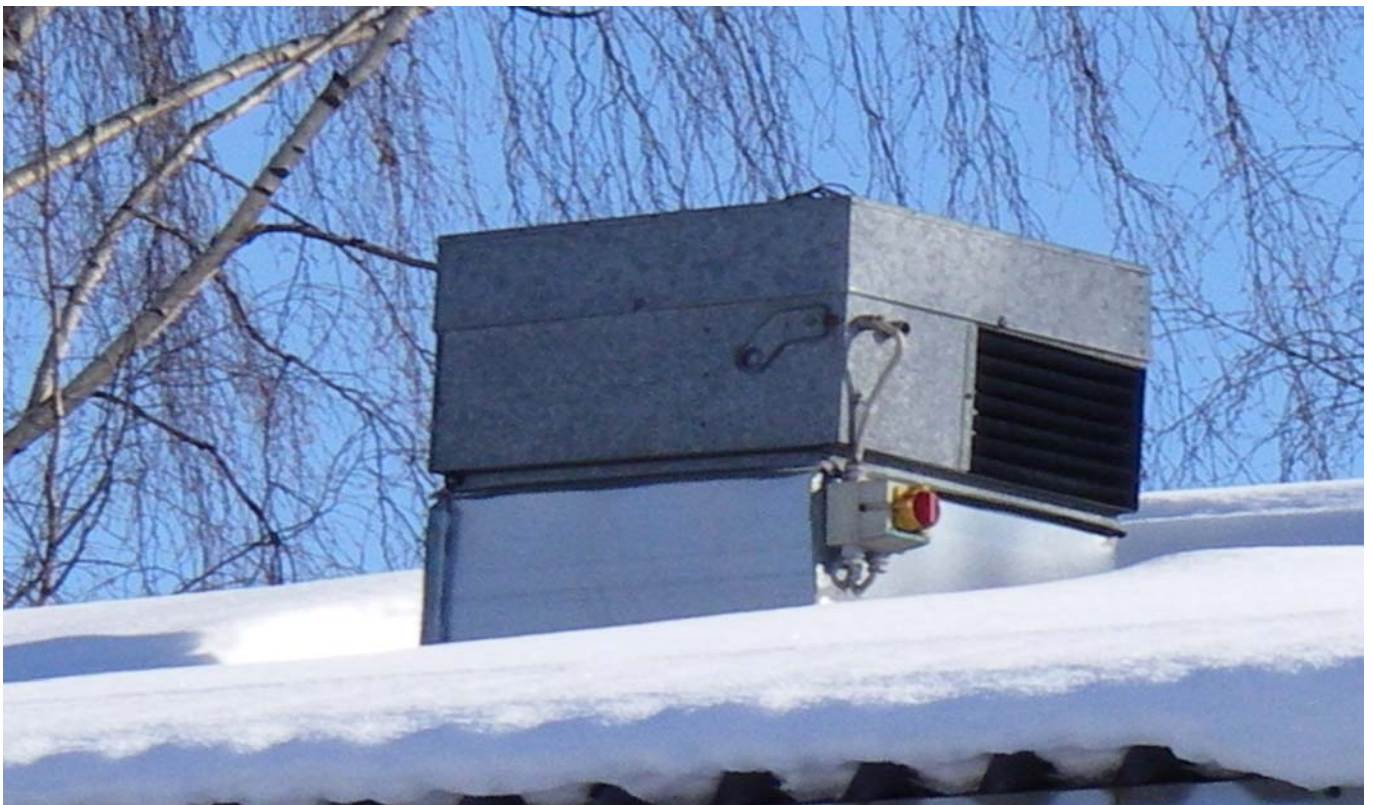
Koulun luokkatiloja palvelee kaksi huippuimuria, jotka sijaitsevat vesikatolla ([kuva 6](#)). Huippuimureita ei voitu tarkastaa tarkastuskäynnin aikana, koska katto oli liukas lumesta. Huippuimurit tulee tarkastaa ja huoltaa säännöllisesti.

KUVA 6. Yleiskuva koulun vesikatolla olevasta huippuimurista.

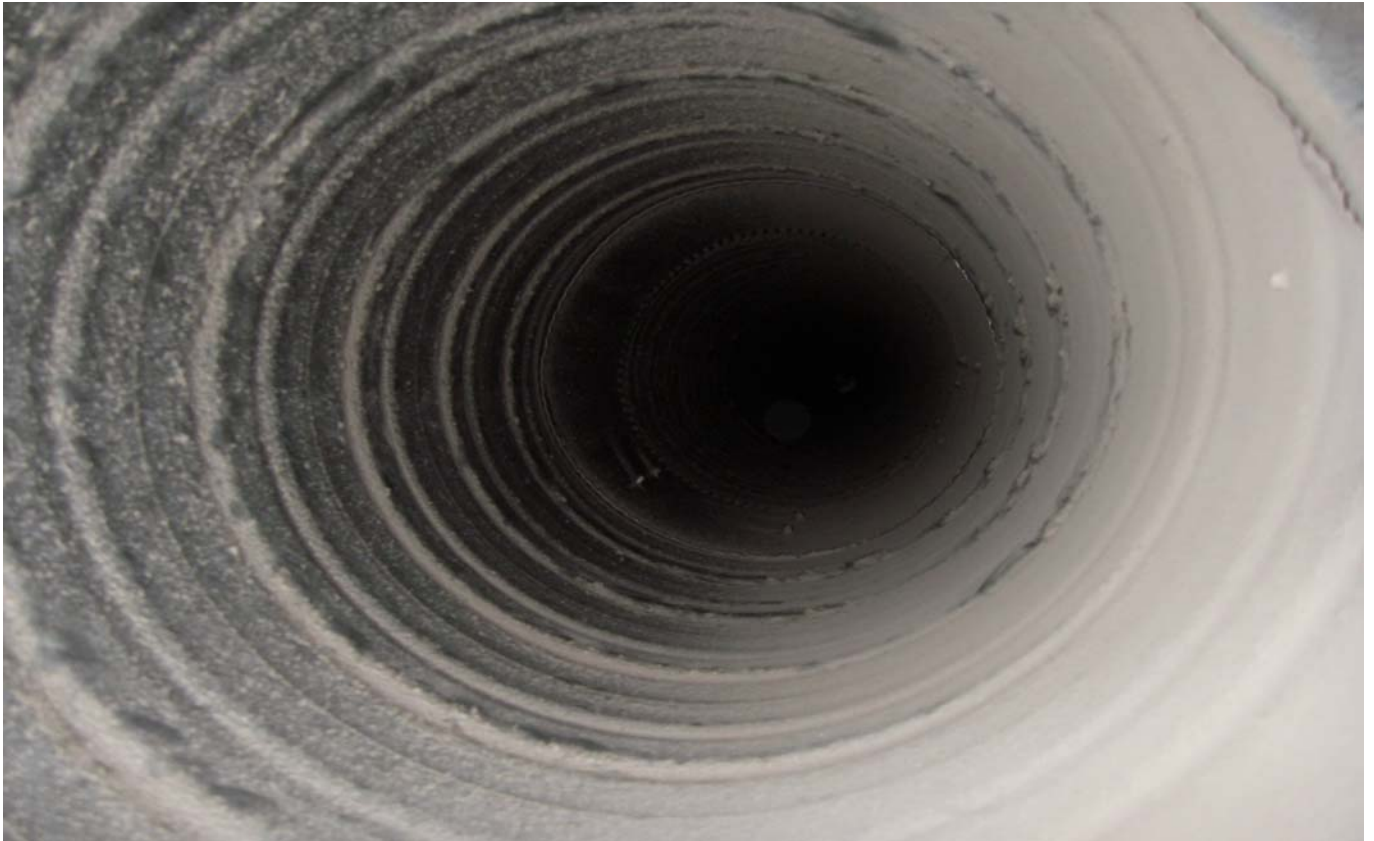
Tulo- ja poistoilmakanavat on rakennettu teräslevykanavista (kierresaumaputkea ja kanttikanaavaa). Kanavat ovat rakenteellisesti kunnossa ja havaintojen perusteella tutkimusalueen tuloilmakanavat ovat pölyisiä. Poistoilmakanavissa on havaittavissa melko paljon pölykertymää (kuva 7). *Tulo- ja poistoilmakanavat tulisi puhdistaa.*

KUVA 7. Poistoilmakanavissa on melko paljon pölykertymää.

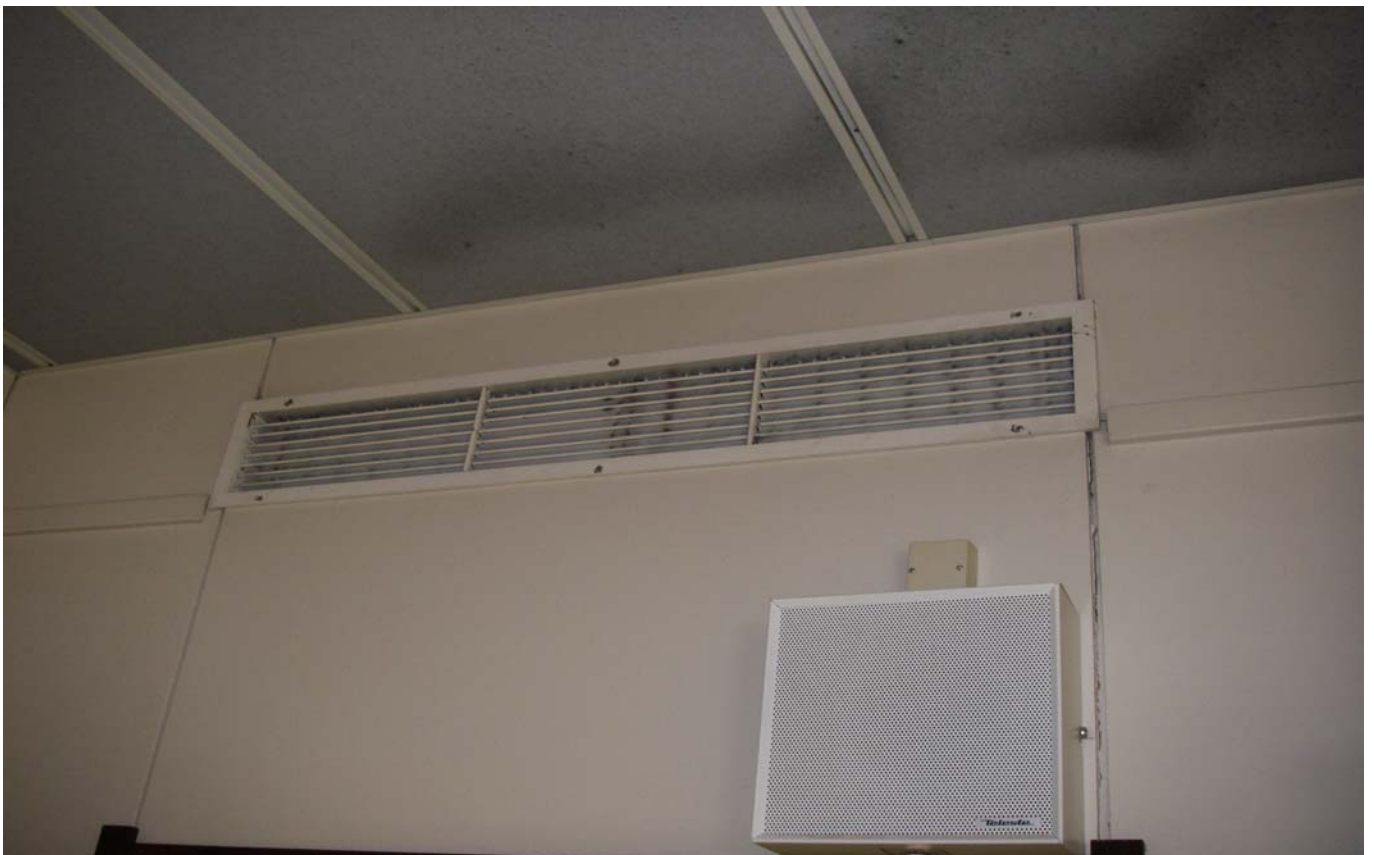
Tuloilmaelimet ovat luokkatiloissa ns. ritiläsäleikköjä, joilla on mahdollista muokata heittokuvioita (kuva 8). Tuloilmaventtiileiden heittokuviot selvitettiin savukokein (kts liitteenä olevasta piirustuksesta). Mittauksissa havaittiin, että ilman liikkuvuus on varsin rajallista luokkatiloissa ja heittokuviot ovat osin varsin kapeat. *Heittokuviot tulisi säätää nuohouksen jälkeen suunnitellulla tavalla.*

KUVA 8. Luokkatilojen tuloilmasäleiköt ovat ritiläsäleikköjä.
