**KOSTEUSVAURIOKARTOITUS  
JA PINTAKOSTEUSMITTAUKSET**

**Jokiuoman päiväkot**

Vihertie 16  
01620 VANTAA

**ASB-YHTIÖT,  
ASB-Consult Oy Ab, Helsinki**

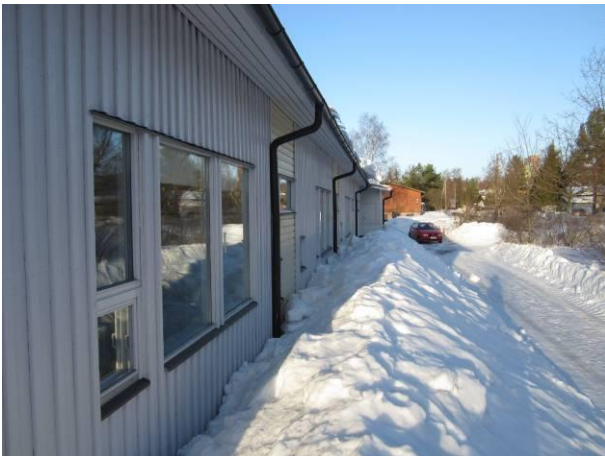
Lumisuudesta johtuen rakennusvieriä ei päästy tarkastamaan (*kuva 1 ja 2*). Rakennuksen vierustoilta on liikennealueiden puolella ainakin asfalttia, istutusalueiden kohdalla on sepelikaista. Pihalla olevat varastot ovat puuvuorattuja. Niiden kunto vaikutti päällisin puolin vielä hyvältä tai tyydyttävältä, maalipinnat ovat kuluneet, rännejä ei ole, joten vesi roiskuu seinien alaosiin (*kuva 3, 4 ja 5*).

**Kuva 1** Vihertien puoleista sivua.

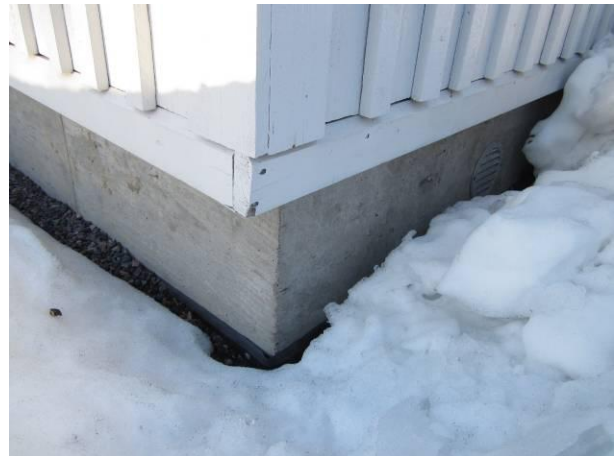
**Kuva 2** Sepelireunus ja sokkelilevy.

Perustukset on tehty tb-lyöntipaalujen varaan, joiden varaan on valettu paaluanturat ja niiden varaan tb-peruspalkit. Perusmuurien kosteussuojana on sokkelilevy, jonka yläreunassa on am. suojalista (kuva 2). Perustuksia tarkasteltiin lumen takia otosmaisesti rakennuksen ulkopuolelta, jolloin perustusten painumiin viittaavia merkkejä ei havaittu. Sokkelin korkeus vaihtelee 30 – 50 cm.

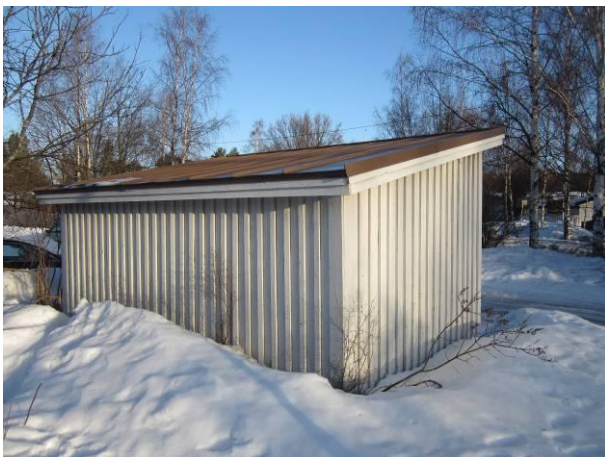
**Kuva 3** Jätevarasto

**Sisäänkäyntien puukaiteiden ja portaiden osalta tehdään tarkastus lumien sulettua, vähintään tehdään pienkorjauksia ja kunnostuksia.** Ulkovarastojen ulkopinnat tarkastetaan lumien sulettua, arvioidaan että vähintään tehdään huoltomaalaus. **Ulkovarastojen räystäälle asennetaan räystäskourut.**

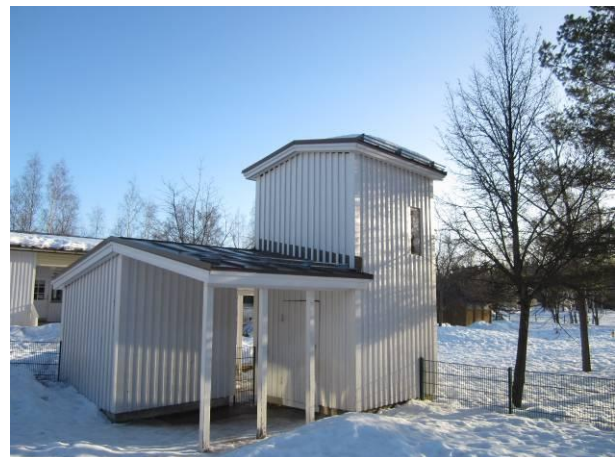
**Kuva 4** Leikkimökki/ varasto.

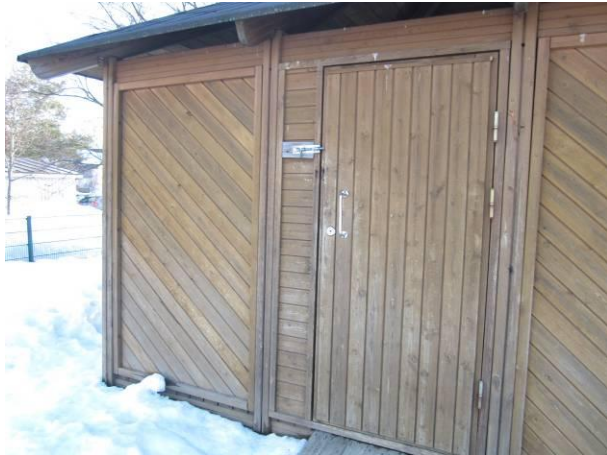
**Kuva 5** Leikkivälinevarasto sisäpihalla.

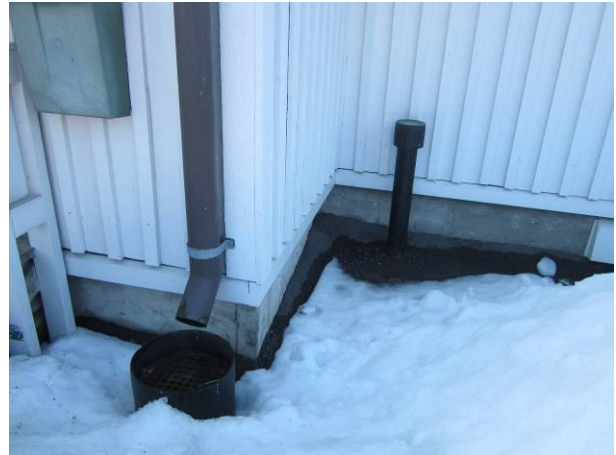
Kattosadevedet on johdettu räystäskouruin ja syöksytorvin edelleen muovisiin kattovesikaivoihin, joissa on valurautaiset lehtiritilät (kuva 6).

**Kuva 6** Rännikaivo, sokkeliä vasten asfalttimakkara, alustatilan tuuletusputki.

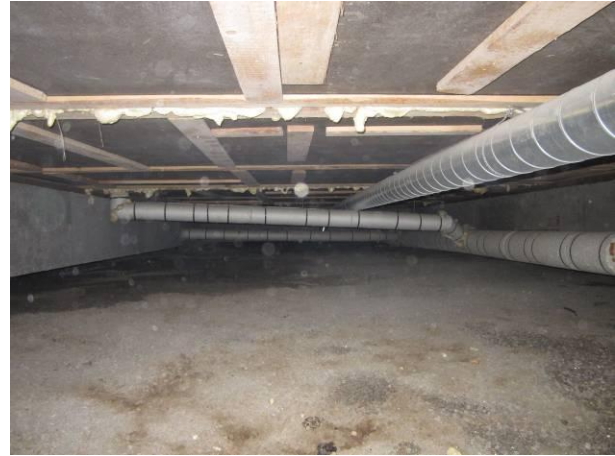
**Kuva 8** Ryömintätilaa, sepelissä on mikrobi-  
kasvua.

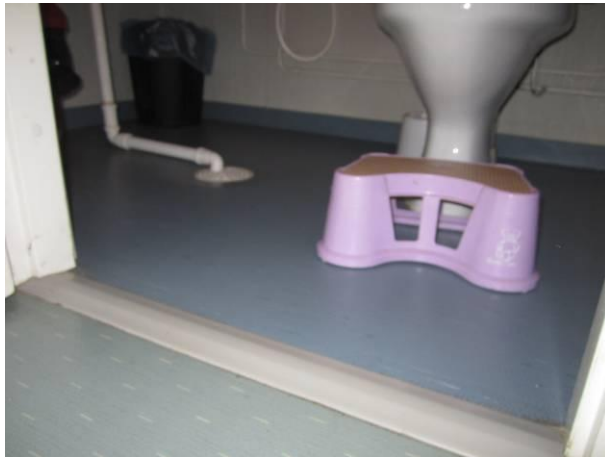
Märkätilojen muovimattojen saumat vaikuttivat tarkastetuin osin ehjiltä. Märkätilojen ovikyynnykset ovat matalia muovilistoja (*kuva 9*). Vesileikkitilan rajalla on am. korotuslista. Kuivissa huonetiloissa havaittiin rikkiäisiä muovimattosaumoja nivelosan kohdalla työhuoneen 31 ovien lähellä (*kuva 10*). Henkilökunta muisteli kotikeittiö 4 kaapiston kohdalla olleen vesivuotoa tv, mutta tästä ei havaittu enää jälkiä.

**Kuva 9** Liian matala muovikynnys märkätilassa.

Muissa päiväkodin märkätiloissa on lattioissa hitsatut muovimatot, joissa on juurinosto seinälle, seinillä on laatoitus tai muovitapetti, katoissa on alakattona akustiikkalevy (*kuvat 29-32*). Pinnat vaikuttivat olevan vielä pääosin kunnossa. Wc-märkätilojen ovikynnykset ovat matalia muovilistoja, joten on vesivuotoriski esim. lattiakaivon tulvimistilanteessa (*kuva 9*).

**Märkätilojen ovikynnykset korotetaan.** Märkätiloissa päästään lähivuosina pääosin vielä pienkorjauksin mm. saumaustarkistuksin ja tarkistamalla pyttyjen kiinnitys sekä viemäriiliitos, mutta pitkän päälle niiden muovimatot kannattaa jo uusia ja samalla wc-pytyt kiinnitetään vain liimakitillä. Keittiön väliovi uusitaan.

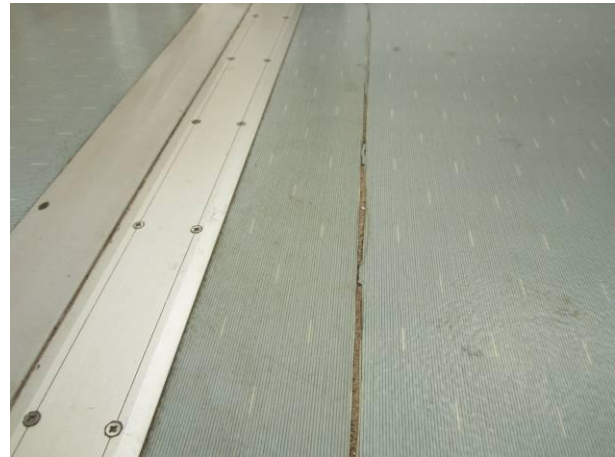
**Kuva 10** Nivelosan maton halkeama työhön 31.

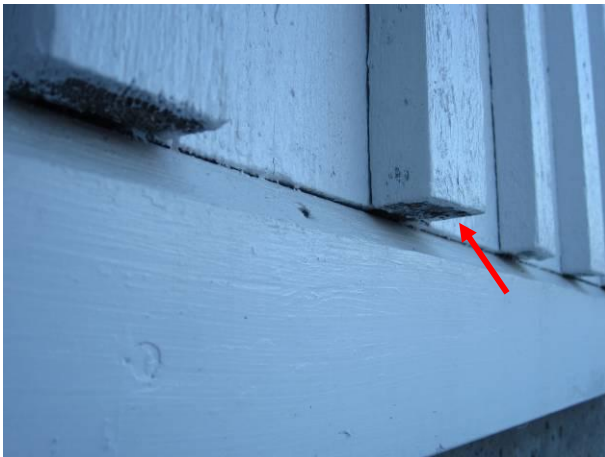
Julkisivut on henkilökunnan muistikuvan mukaan maalattu v. 2007. Pystylautojen ja saumarimojen päitä ei ole viistetty ja niiden päiden maalaus on heikko tai kulunut (kuva 11, 14). Pystylautojen ja rimojen päät ovat lähellä alareunan vaakalistaa tai sitä vasten, samoin lähellä vaakapeltejä. Ikkunoiden vesipellitykset ovat loivia, joten viistosade roiskuu ikkunoiden alaosille (kuva 13).

**Kuva 11** Sokkelinrajan vaakalista, pystyri-  
mojen päät on maalaamatta.

**Julkisivujen pystyaukkojen alapää** vähintään huoltomaalataan tiiviiksi, lisäksi suositellaan sitä ennen päiden viistämistä. Lisäksi uusitaan ikkunoiden vesipellitukset riittävän kalteviksi sekä varmistetaan tuuletusreitit niiden alta. Ikkunoiden ja ulkoseinien liittymät tarkistetaan tiiviiksi. Ikkunoiden ulkopinnat huoltomaalataan, sisäpintoja kunnostetaan. Umpio-lasielementtien väliset elastiset kittaukset uusitaan, mikäli ovat alkuperäisiä.

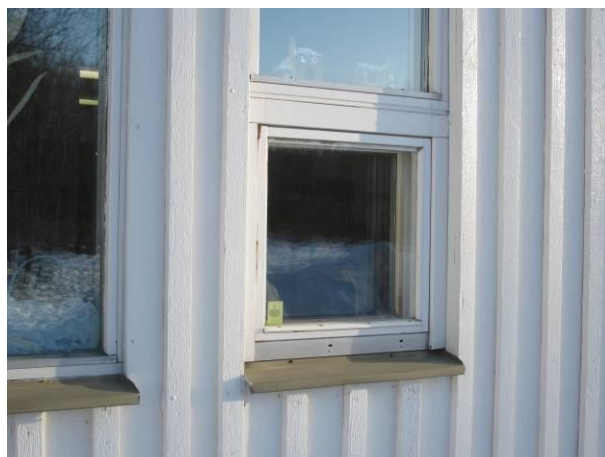
**Kuva 13** Vesipellit ovat loivia.

Ikkunat ovat pääosin kiinteitä ikkunoita, joissa on 3-kertaiset umpiolasielementit. Lisäksi on avattavia tuuletusikkunoita, joissa on myös 3-kertainen umpiolasi. Ulkopuoliset vaakalistat ovat alumiinia. Ikkunat on maalattu ja ne on huoltomaalattu v. 2007 julkisivumaalauksen yhteydessä. Ulkopintojen yleiskunto vaikutti tyydyttävältä. Maalaus on kuitenkin tehty osin heikosti ilmeisesti ilman kunnollisia pohjatöitä ja paikoin maalikerros on ohut (kuva 13,14).

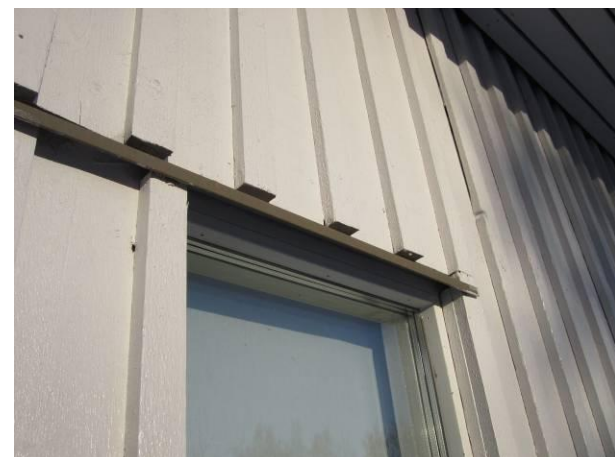
**Kuva 14** Ikkunan yläpielen vesipelti.

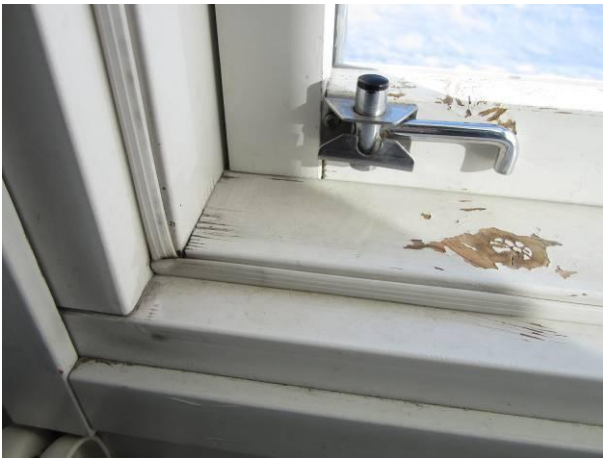
Tuuletusikkunoissa on 2 kpl tiivisteitä. Tuuletusikkunat toimivat varapoistumisteinä. Tuuletusikkunoita pidettiin kaikkina 3 tarkastuspäivänä yleisesti auki ja tämän takia tuuletusikkunoiden alakarmeissa on kosteusrasitusjälkiä sadepäiviltä (kuva 15). Tuuletusikkunoiden salpojen vastalevyjä on korjattu uusimmalla samalla kohdalla oleva karminosä (kuva 16).

**Kuva 15** Vesirasitusjälkiä.

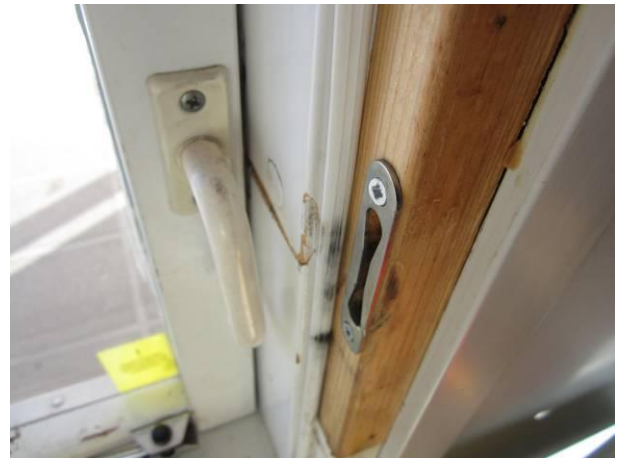
**Kuva 16** Tuuletusikkunan vastalevy on painunut, ei sulkeudu tiiviisti.

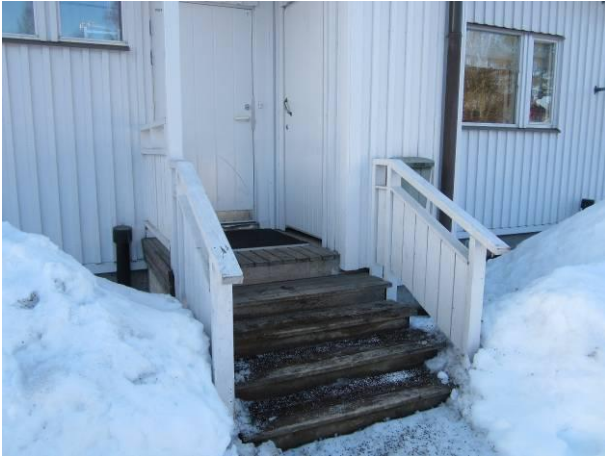
Sisäänkäyntien yhteydessä on pinnoiltaan kuluneita kestopuurakenteisia kaiteita, puuportaita ja inva-luiska. Puuosat ovat kuluneet, lumen takia kaikkea ei päästy näkemään. Sisäänkäyntien kohdalla on tehty betonivalu teräsprofiilipellin varaan, joka tukeutuu perustuspalkkeihin. Sisäänkäyntitasot ovat betonilaattapintaiset. Sisäänkäyntien edessä ovat kuistikatokset, joista sisäpihan puoleiset sisäänkäynnit ovat sisäänvedettyjä. (kuva 17, 18).

**Kuva 17** Keittiön kuluneet portaat ja kaiteet.

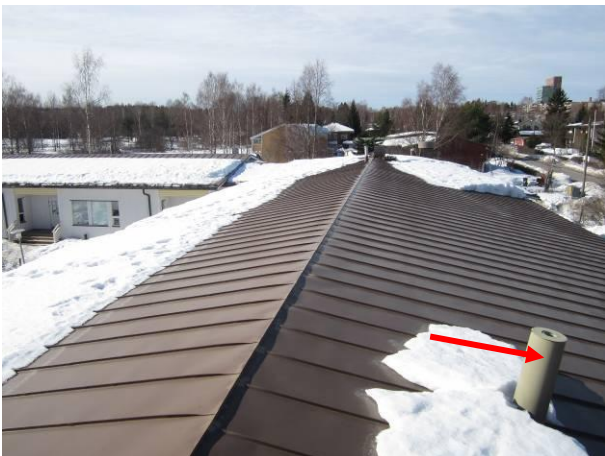
**Kuva 19** Yleiskuva, kallistunut putki.

**Vesikatto tarkastetaan kokonaan lumien sulettua. Vesikattorungon kantavuus tarkistetaan.** suositellaan, että vesikatolla asennetaan kulkusillat koko harjalinjalle, lisäksi kiinnityspaikat turvaköysille. Vialliset rännit korjataan, tarkistetaan lumiesteet ja niiden kiinnitys. Kallistuneet tuuletusputket oikaistaan, putkien juuriliittymän tiiveys tarkistetaan.

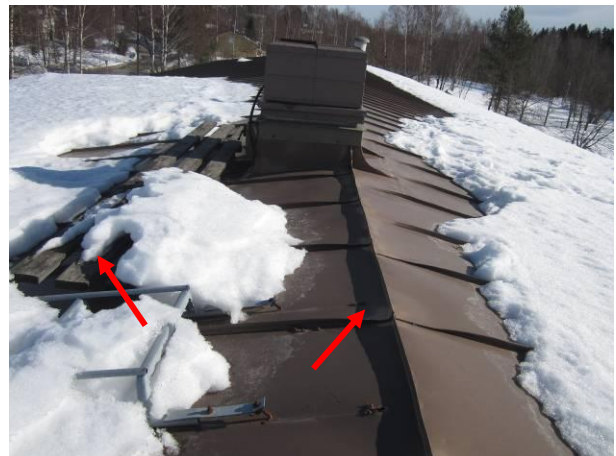
**Kuva 20** Huono kattosilta, lapetikkaat ovat irti ja on reikiä.

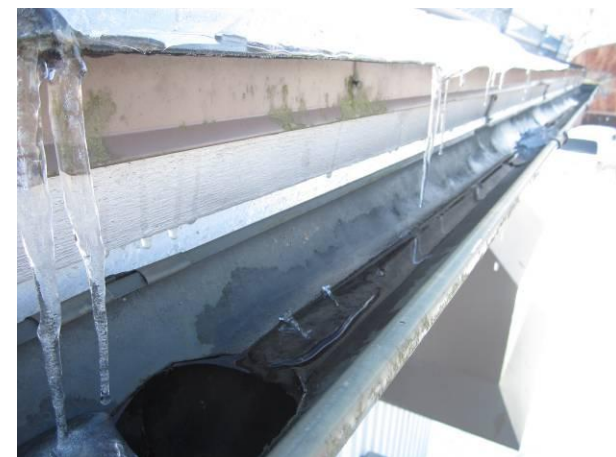
Vesikatto on harjakaton mallinen ja katteena on alkuperäinen rivipeltikate, jonka alla on lauteruoteet ja aluskate. Ei ole tuuletusrimoja. Vesikattorunkona ovat puiset naulalevyristikot, jotka on tuettu. Vesikatolle pääsee irtotikkaita myöten. Lunta oli vielä jäljellä, mutta sitä oli ilmeisesti vähennetty sisäpihan lappeilla, muualta lumia oli pudonnut itsestään, räystäällä oli jäitä. Räystäällä on lumiasteita kulkureittien kohdalla. Vesikatolla käytiin tekemässä yleissilmäys (kuva 19). Kulkusiltoja on vain vähän ja ovat puusta ja ovat jo kuluneet (kuva 20). Iv-piippujen läpiviennit vaikuttivat tiiviiltä (kuva 21). Viemärin tuuletusputki on kallistunut (kuva 19) ja lapetikkaiden yläpään kiinnitykset ovat irronneet lumen siirtymisen takia ja nyt on reikiä (kuva 19). Räystäällä on räystäskourut (kuva 22), joiden ohi vesi osin valuu. Yksi rännin liitos oli irronnut putoavan lumen ja jään takia.

**Kuva 22** Ränni ja ohivaluma

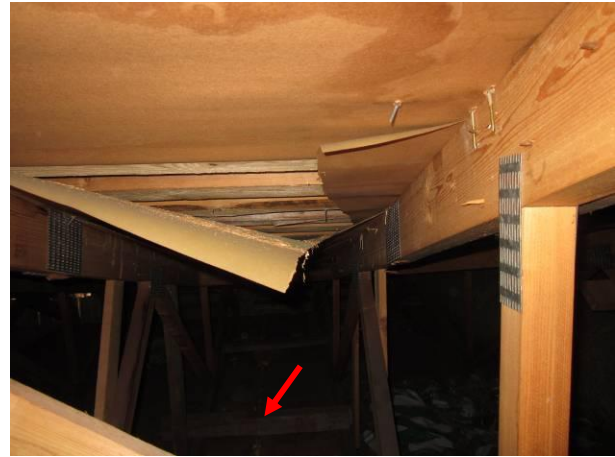
Ontelotilan ilma pääsee vaihtumaan ainakin räystäältä. Ontelotila on jaettu kipsilevystä tehdyllä palokatkolla, jossa ei ole luokkuja toiseen osastoon. Ontelotilan kunto vaikutti hyvältä, rakennusjä-  
tettä on (kuva 23). Aluskate on paikoin rikki ja läpivienneissä on epävarmoja kohtia (kuva 24, 26).  
Tuoreita vuotojälkiä ei havaittu, mutta aluskatteissa on vesijälkiä mm. jiirien kohdalla (kuva 25).  
IV-piippujen läpivientien kohdalla aluskate on paikoin huonosti asennettu. Rivipeltikatteen alla on  
ruodelaudoitus ja heti sen alla on aluskatepahvi, joka on limitetty am. Pellitysten kiinnikkeiden nau-  
lat lävistävät aluskatteen, mutta em. johtuvia vesijälkiä ei havaittu. Rivipeltien saumojen osalta ei  
aluskatteen takia päästy tarkastamaan, onko peltien saumoissa käytetty am. tiivistysainetta.  
Nivelalueella Liikunta 30 kohdalla on kahden kattoristikon alapaarteiden varaan tehty jonkinlainen

**Kuva 24** Aluskate on revennyt rikki, alapaar-  
teiden varaan on tehty ripustus.

Vesikaton aluskatteiden vuotojälkien syynä on todennäköisesti kondenssivesi ja jään padottumisen aiheuttamat vesivuodot rivipeltien liitossaumoista, kun saumojen tiivistys on huono. Asiaan voi vaikuttaa poistamalla jääpalteet ajoissa. **Yläpohjaontelossa olevien lv-piippujen läpivientien aluskatteet korjataan ehjiksi, samoin repeytyneet aluskatteet.**

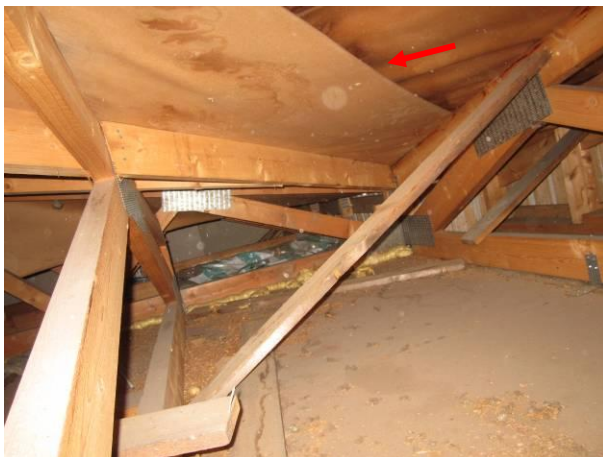
**Kuva 25** Jiiritaitteen vuotojälkiä.

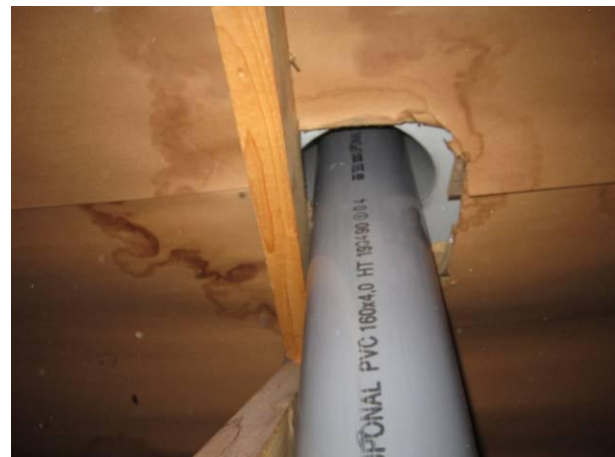
**Kuva 26** Aluskate on huonosti alustatilan tuu-  
letusputken läpiviennissä.

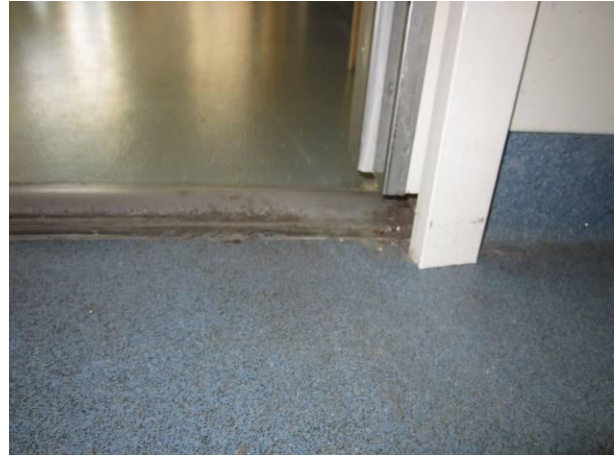
Märkätiloiksi luetaan mm. valmistuskeittiö ja PSH-/ WC -tilat, tuulikaappien yhteydessä olevat mär-  
käeteiset, vesileikkilitat sekä vesiriskin osalta myös tekninen tila, joissa kaikissa on lattiakaivot.  
Keittiön seinissä on laatoitus ja katossa on peltisäleverhous, jotka olivat kunnossa (kuva 27). Lat-  
tian muovimaton pinta on karhennettu, lattiakaivot ovat rst-rakenteiset. Lattiapinnat ja kaivoliitty-  
mät, sekä juurinostot vaikuttivat olevan kunnossa, mutta ovikynnys on matala (kuva 28). Kuivava-  
raston ovi on kärsinyt vesivaurioita, koska ei sovi ko. tiloihin rakenteeltaan.

**Kuva 28** Matala kynnyks

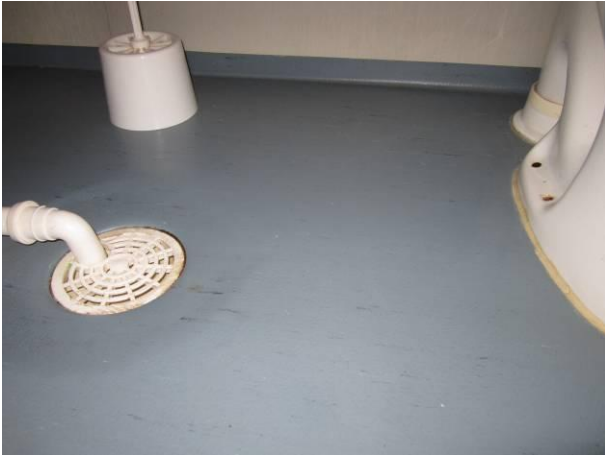
Wc-pyttyjen jalkojen juuria oli tiivistelty leveillä silikonisaumoilla, joita oli jo rikki (kuva 31). Pesutilojen lavuaarien puutasoissa on vesivaurioita. (kuva 32).

**Kuva 33** Wc/ S muovikaivo ja wc-pytyn juuri-itiivistys.

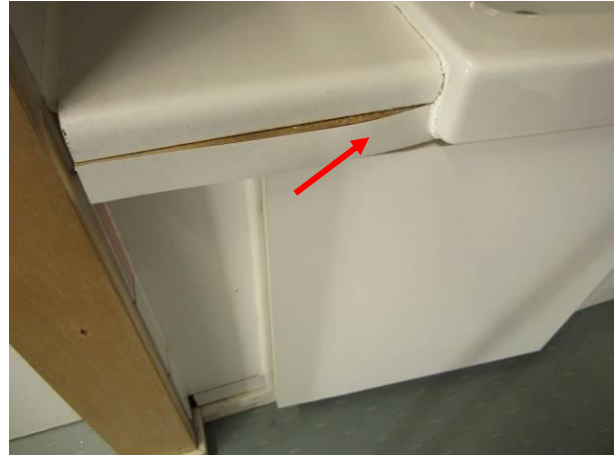
**Kuva 34** Lavuaaritason kosteusvaurio.

**Eteisten pesupaikkojen lavuaarien tasot kaappeineen uusitaan.** Alakattojen akustiikkalevyt kannattaneet lähivuosina uusia kaikki reunoiltaan suojaetuiksi. Samalla tarkistetaan vuotojäljet ja kunnostetaan vioittuneet pinnat väh. huoltomaalalla. Seinien ja kattojen raot tiivistetään, samoin muovimattojen halkeamat. Huonetilojen lavuaarien vaurioituneet ympärykset korjataan. Henkilökuntaa opastetaan lämpötilasäätöjen tarkkailuun. Patteritermostaateihin asennetaan rajoittimet ja uusitaan vialliset termostaatit.

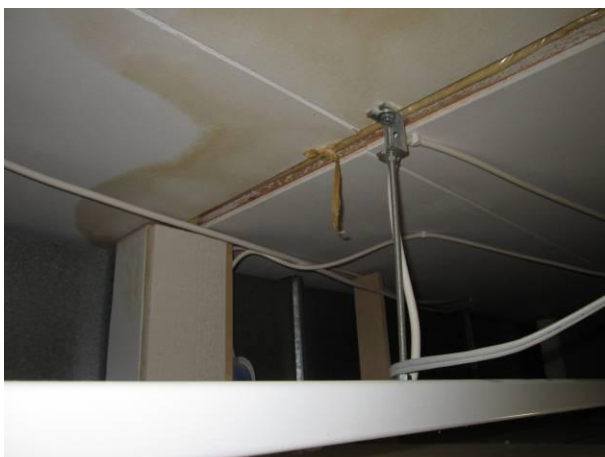
Siivouksen taso vaikutti olevan pääosin hyvä. Pintamateriaalit ovat tyydyttävässä tai hyvässä kunnossa (kuva 38). Eteisen 35 kohdalla alakaton yläpuolella oli kattoelementin levyssä vanhoja vuotojälkiä (kuva 35), samoin Kotikeittiö 49 katossa väliseinäräjällä oli vuotojälkiä (kuva 36). Muualla maali- ja puupinnoissa on nähtävissä normaalia käytön aiheuttamaa kulumista. Puulistat ovat kuluneet, samoin ovien alaosat. Akustiikkalevyjen reunoissa ei ole suojausta. Ryhmäh. 10 lavuaarin vierellä olevan kaapin alaosa ja jalkalista on kärsinyt roiskevesistä (kuva 37). Alakattojen akustiikkalevyissä oli paikoin IV-venttiilien kohdalla likaa, mutta olivat yleensä siistejä. Osa henkilökunnasta valitti lattioiden kylmyyttä pakkasilla.

**Kuva 35** Vuotojälkiä ET 35 alakattotilassa.

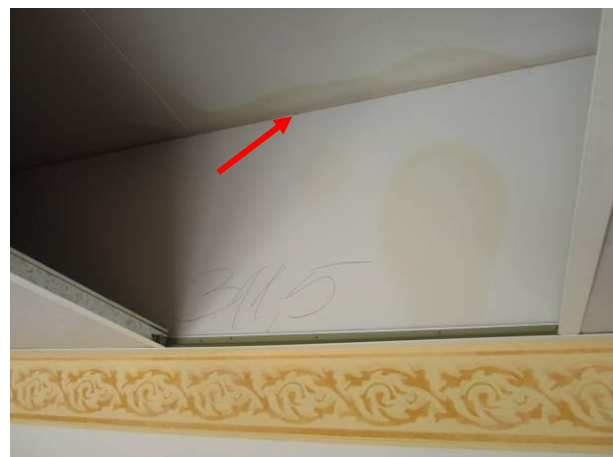
**Kuva 36** Vuotojälkiä kotikeittiö 49 katonrajassa väliseinän kohdalla.

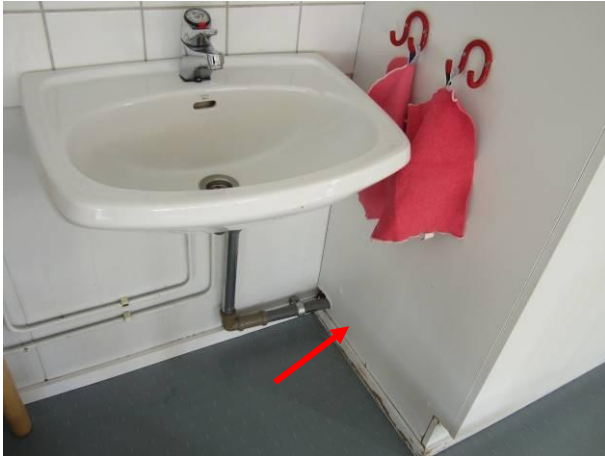
**Kuva 37** Lavuaarin vieressä roiskevesivaurioita ryhmähuoneessa 10.

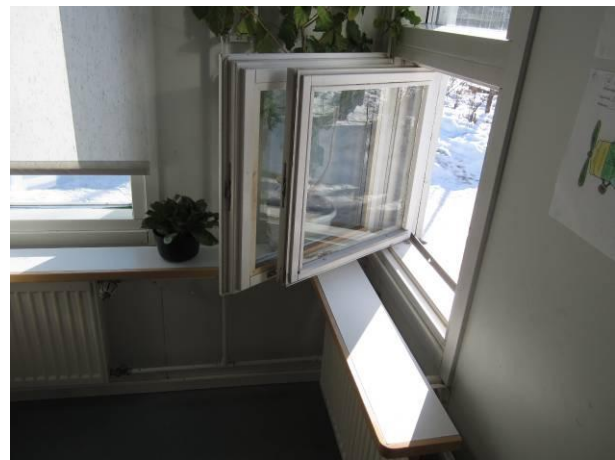
Ilmanvaihtoratkaisuna on koneellinen tulo- ja poistoilmanvaihto. Keittiöstä on oma poistopuhallin. Teknisessä tilassa on IV-koneet, alustatilan poistopuhallin, lämmönvaihdin ja sähköpääkeskus. Teräspeltiset kanavat ovat alakattotiloissa (kuva 39). lisäksi on yläpohjaontelossa lämpöeristettyjä runkokanavia. Ilmanvaihto koettiin ilmeisesti riittämättömäksi, koska tuuletusikkunoita pidettiin yleisesti auki (kuva 40). Tähän voi olla syynä myös huonetilojen liian korkea lämpötila.

**Kuva 40** Yleinen "ilmanvaihtoratkaisu" vaikutti olevan jäähdytyskeino.
