ULKOSEINÄRAKENTEIDEN MERKKIAINEKOKEET 23.7.2014, TILA 021

MERKKIAINEENA KÄYTETTIIN VETYSEOSKAASUA.

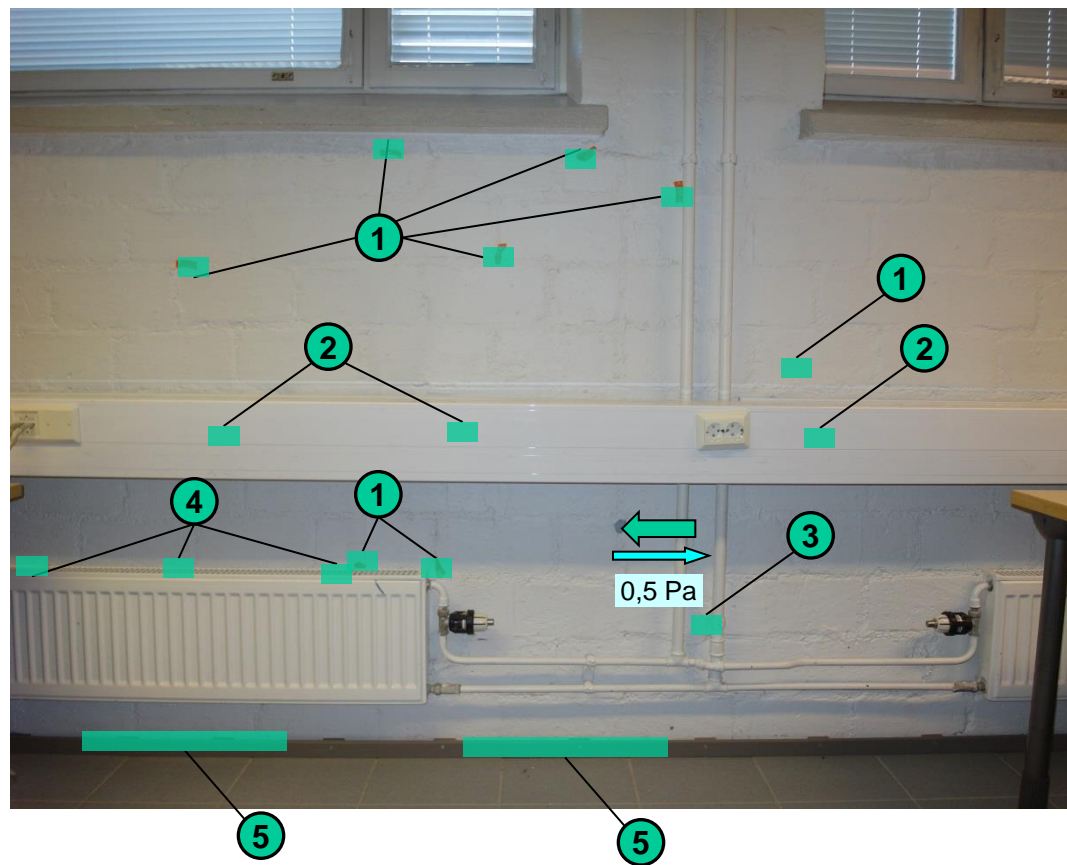
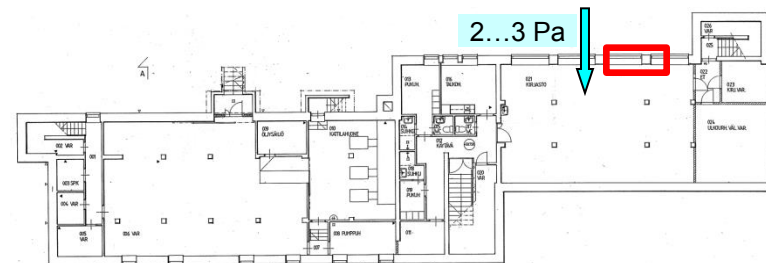
- ① REIÄT TIILIMUURAUKSESSA
② SÄHKÖPANEELIN KANNAKERUUVIT
③ VESIPUTKEN KANNAKERUUVIT
④ LÄMPÖPATTERIN KANNAKERUUVIT
⑤ ULKOSEINÄN JA LATTIAN LIITTYMÄ

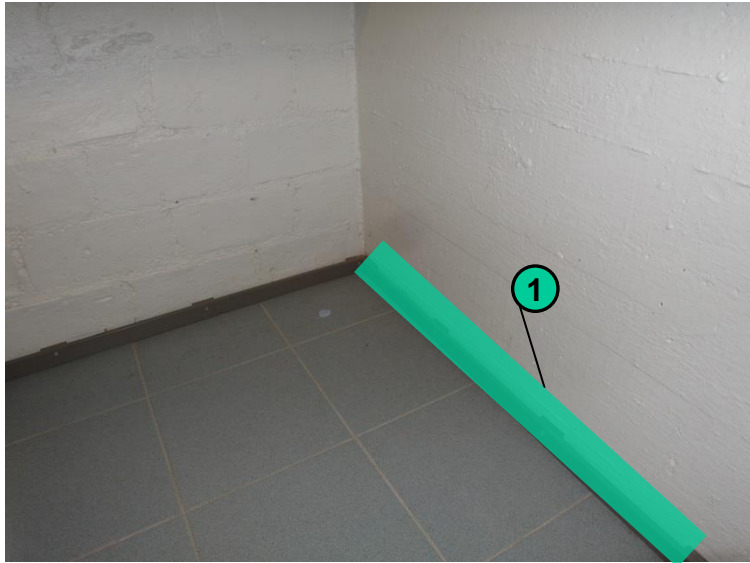
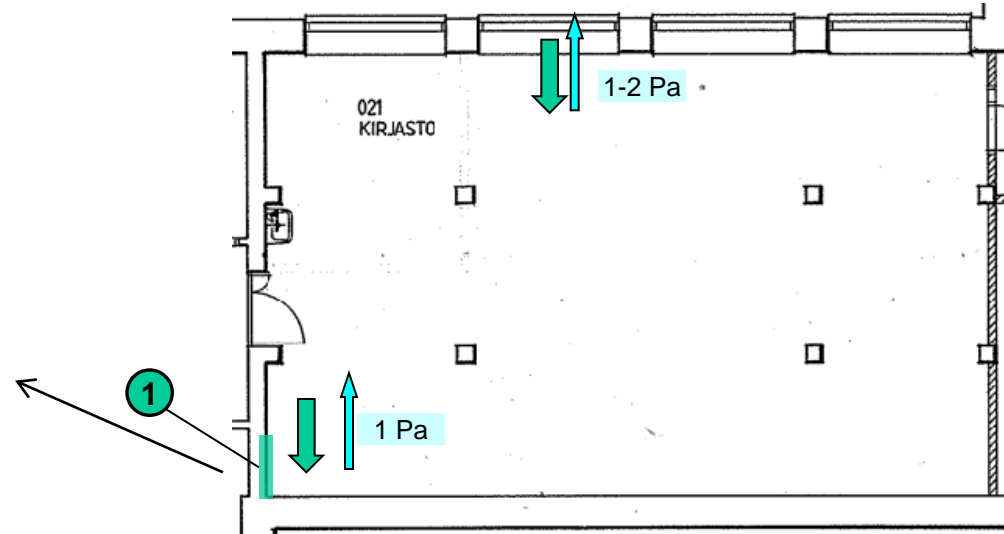
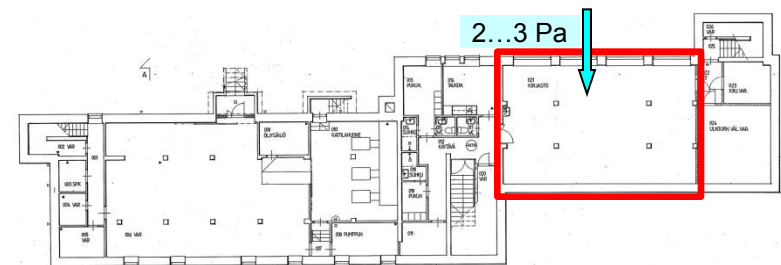
ALAPOHJARAKENTEIDEN MERKKIAINEKOKEET 23.7.2014, TILA 021

① SEINÄN JA LATTIAN LIITTYMÄ

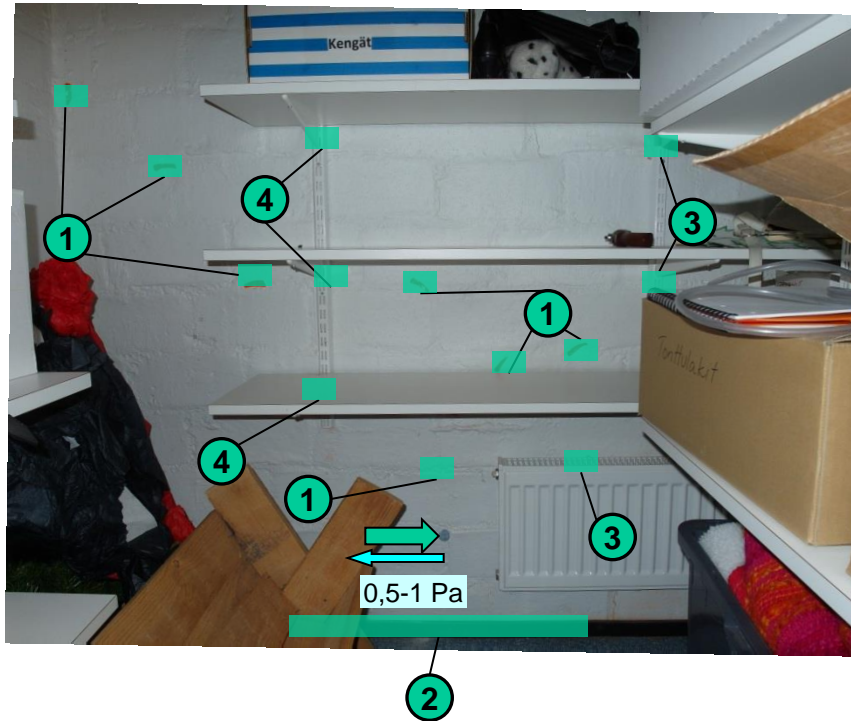
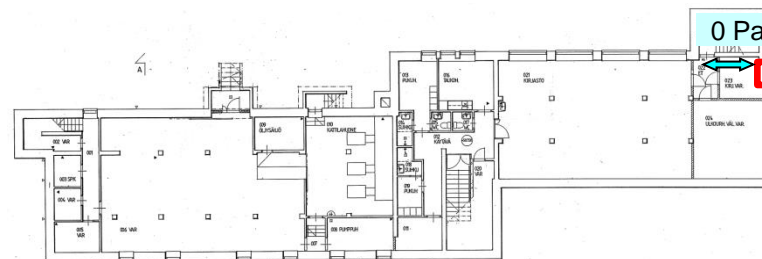
ULKOSEINÄRAKENTEIDEN MERKKIAINEKOKEET 23.7.2014, TILA 023

- 1 REIÄT TIILIMUURAUKSESSA
- 2 ULKOSEINÄN JA LATTIAN LIITTYMÄ
- 3 LÄMPÖPATTERIN KANNATINRUUVIT
- 4 HYLLYN KANNATINRUUVIT

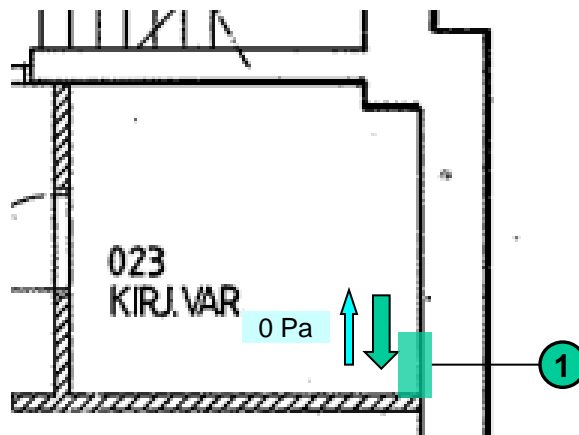
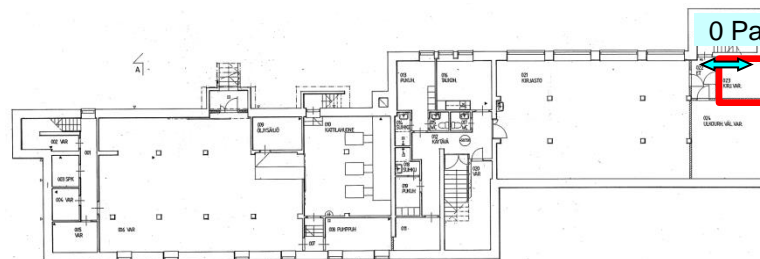
ALAPOHJARAKENTEIDEN MERKKIAINEKOKEET 23.7.2014, TILA 023

ULKOSEINÄN JA LATTIAN LIITTYMÄ

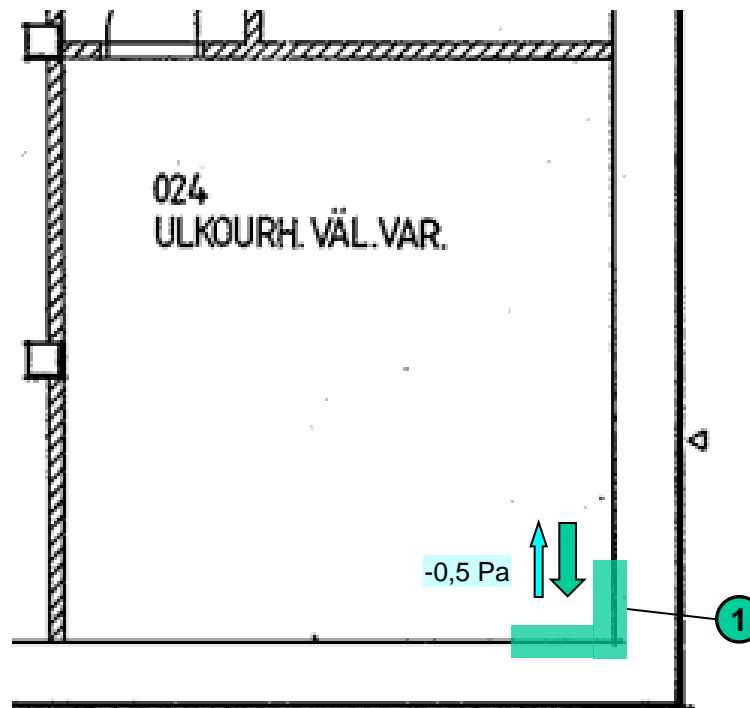
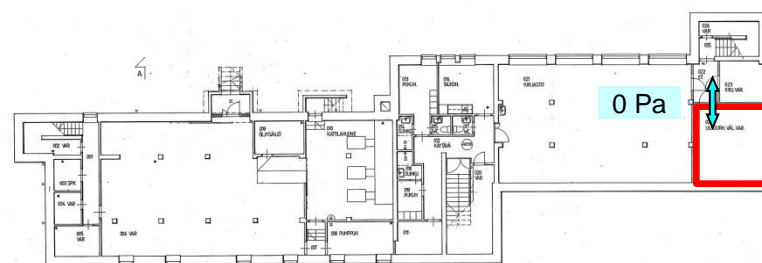
ALAPOHJARAKENTEIDEN MERKKIAINEKOKEET 23.7.2014, TILA 024

- 1 ULKOSEINÄN JA LATTIAN LIITTYMÄ

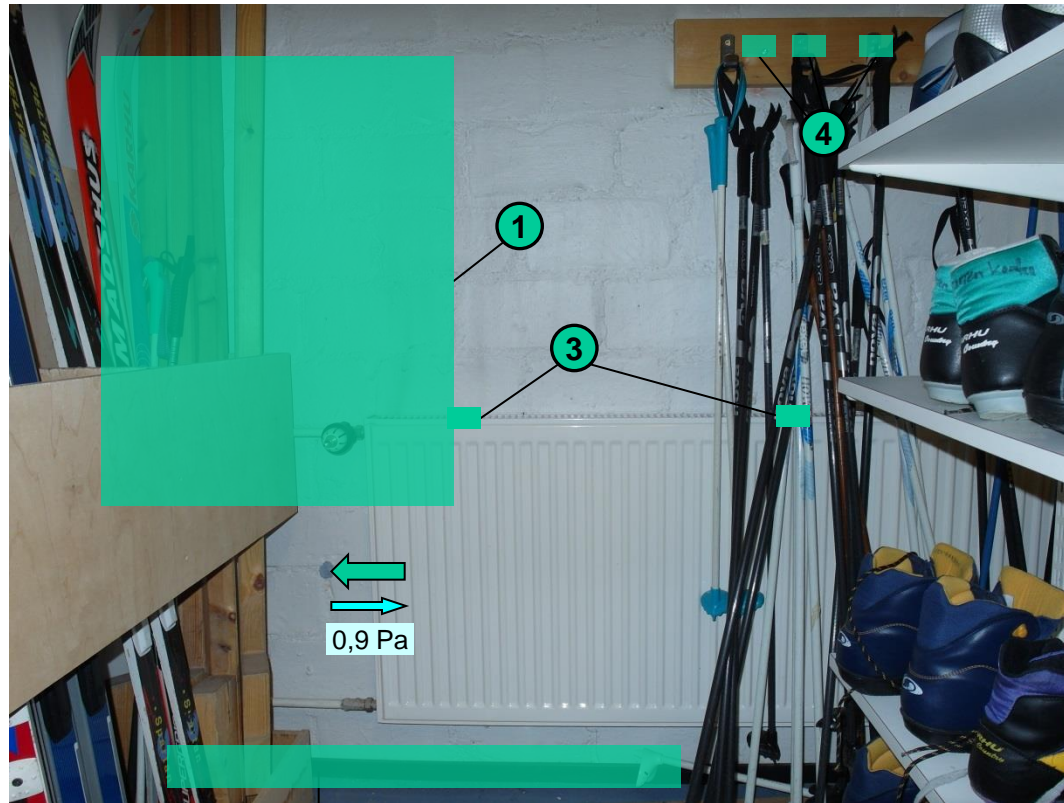
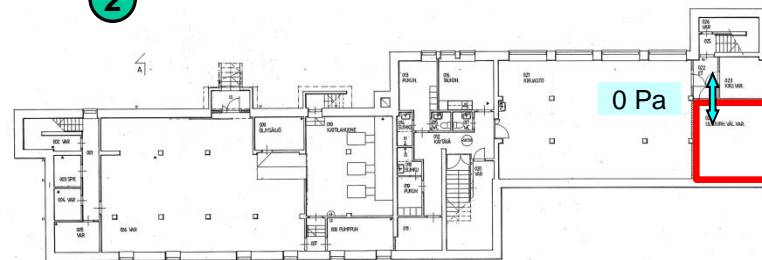
ULKOSEINÄRAKENTEIDEN MERKKIAINEKOKEET 23.7.2014, TILA 024

- 1 REIÄT TIILIMUURAUKSESSA
- 2 ULKOSEINÄN JA LATTIAN LIITTYMÄ
- 3 LÄMPÖPATTERIN KANNATINRUUVIT
- 4 NAULAKON KANNATINRUUVIT

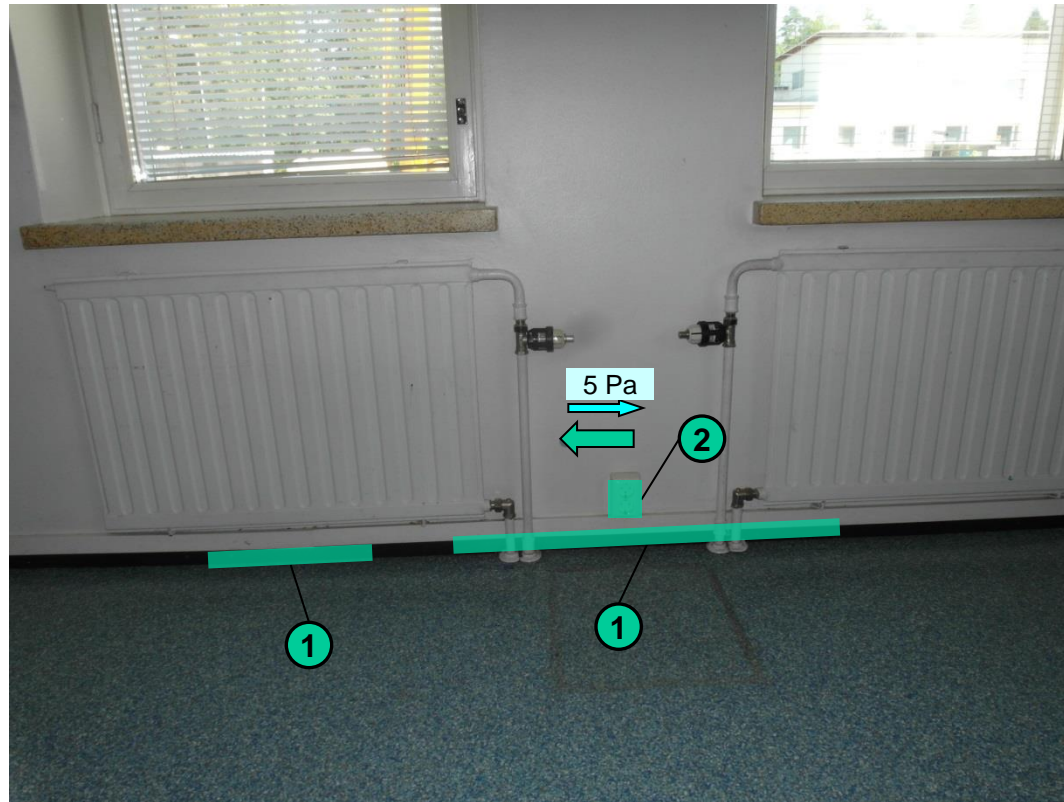
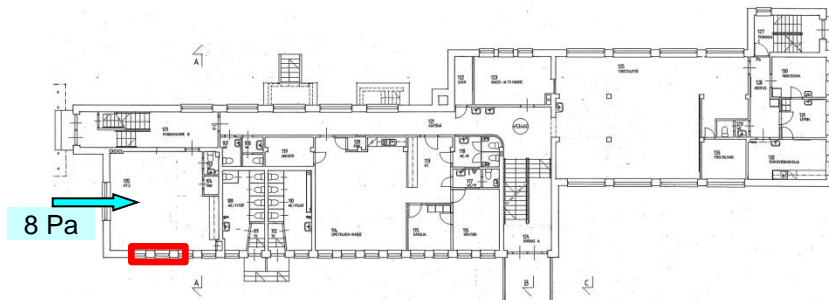
ULKOSEINÄRAKENTEIDEN MERKKIAINEKOKEET 23.7.2014, TILA 105

- ① ULKOSEINÄN JA LATTIAN LIITTYMÄ
- ② PISTORASIA

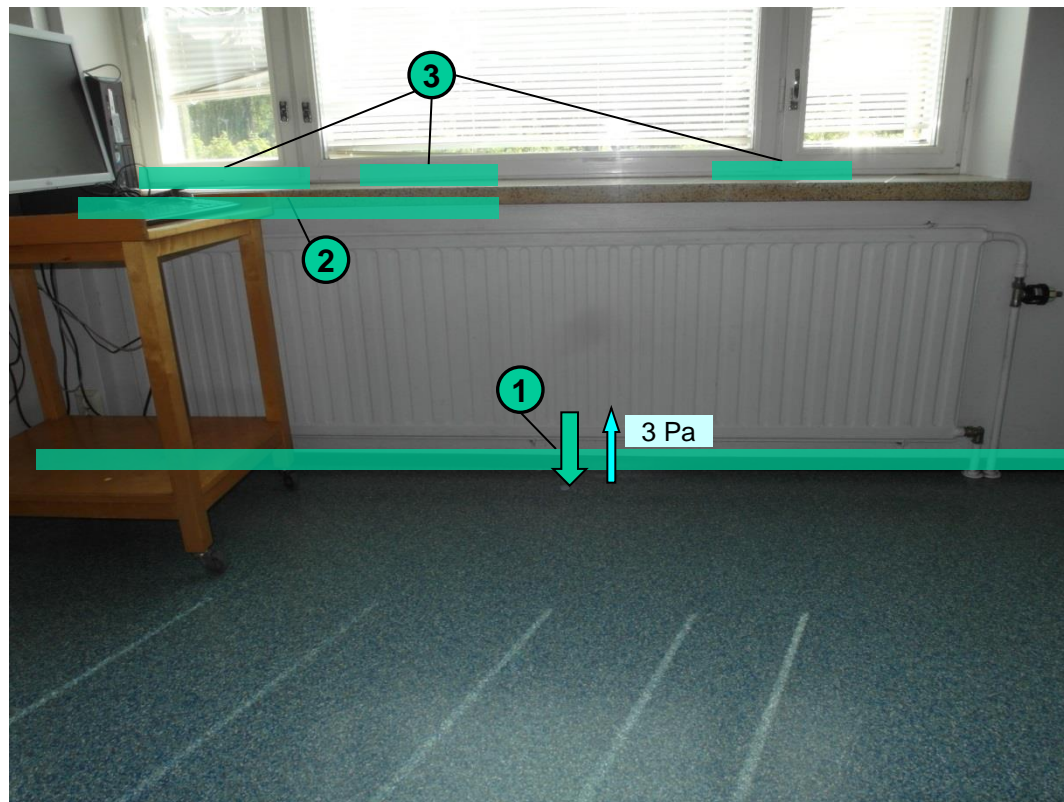
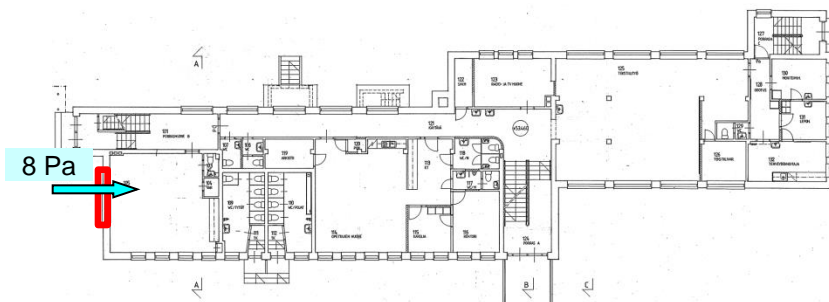
ALAPOHJARAKENTEIDEN MERKKIAINEKOKEET 23.7.2014, TILA 105

- ① ULKOSEINÄN JA LATTIAN LIITTYMÄ
- ② IKKUNAPENKIN ALAPINTA
- ③ IKKUNAPENKIN JA IKKUNAKARMIN LIITTYMÄ

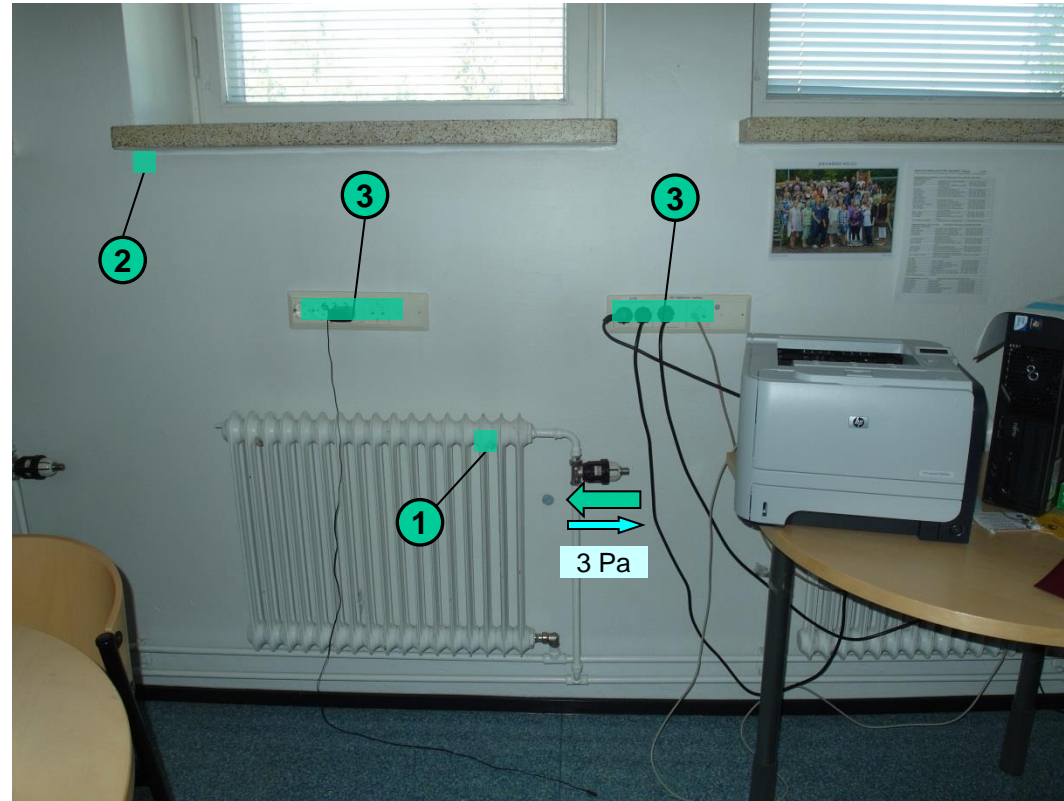
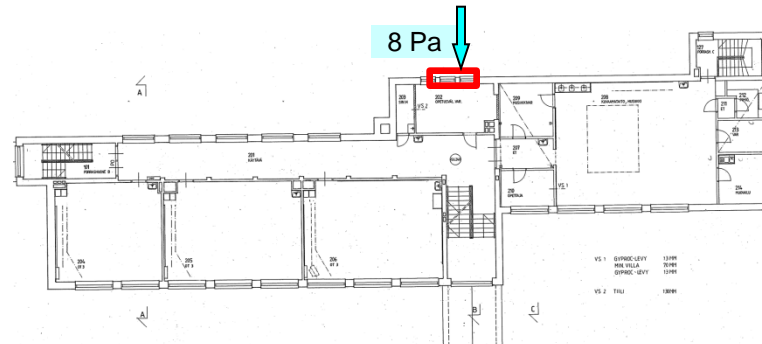
ULKOSEINÄRAKENTEIDEN MERKKIAINEKOKEET 24.7.2014, TILA 202

- ① LÄMPÖPATTERIN KANNATINRUUVIT
- ② IKKUNAPENKIN ALAPINTA
- ③ PISTORASIA

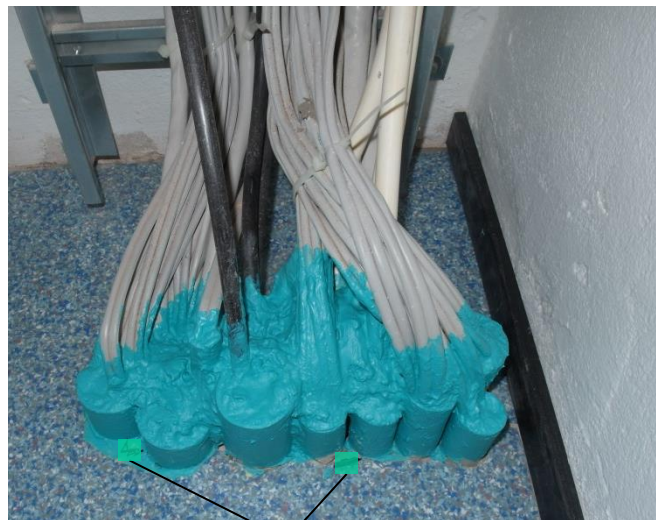
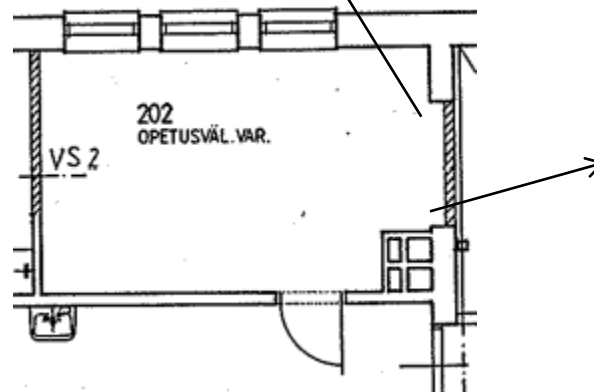
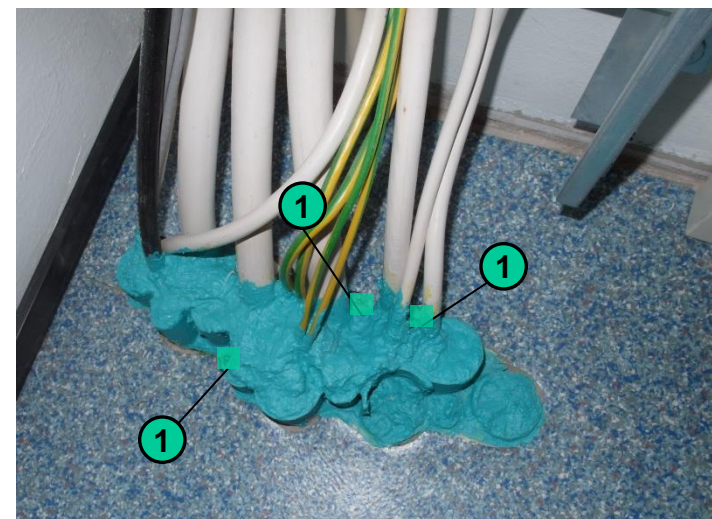
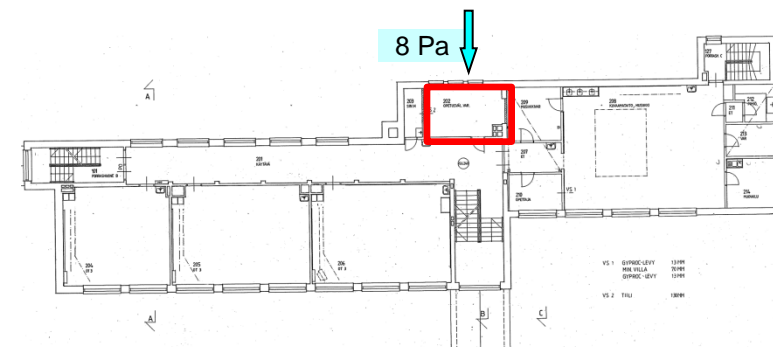
VÄLIPOHJARAKENTEIDEN MERKKIAINEKOKEET 24.7.2014, TILA 202

- 1 LÄPIVIENNIIT

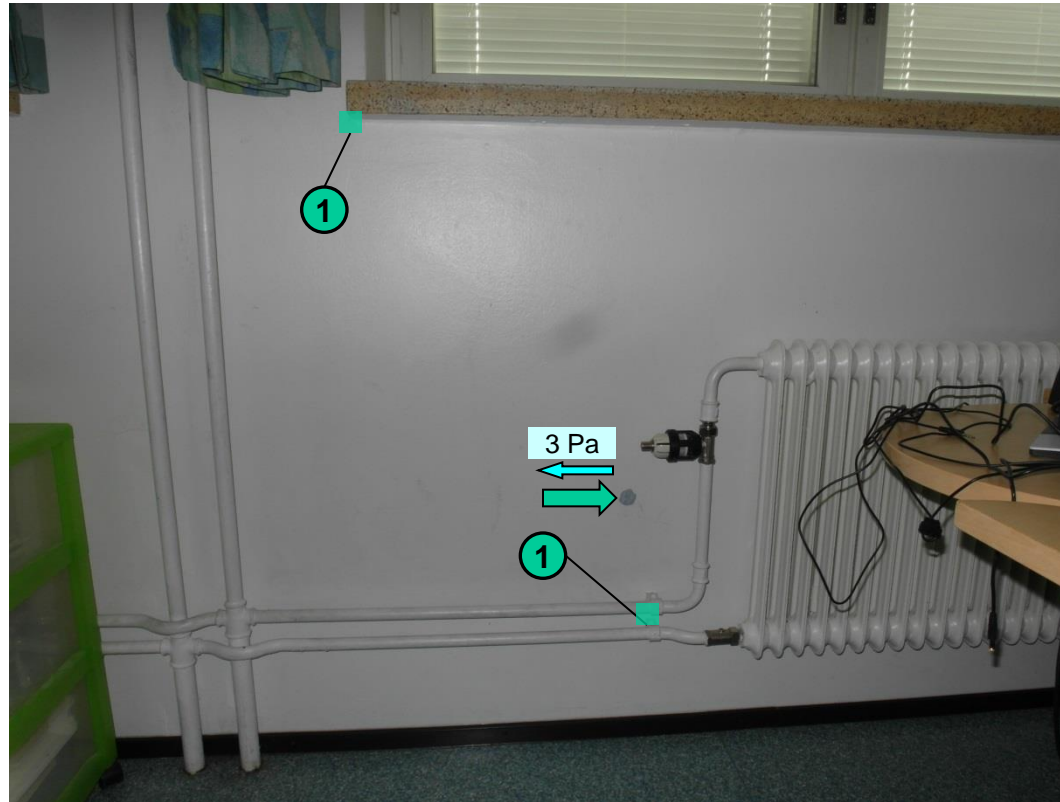
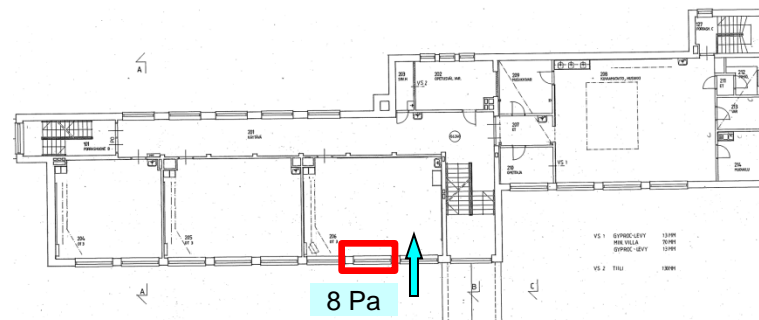
ULKOSEINÄRAKENTEIDEN MERKKIAINEKOKEET 24.7.2014, TILA 206

- 1 VESIPUTKEN KANNATINRUUVIT
- 2 IKKUNAPENKIN ALAPINTA

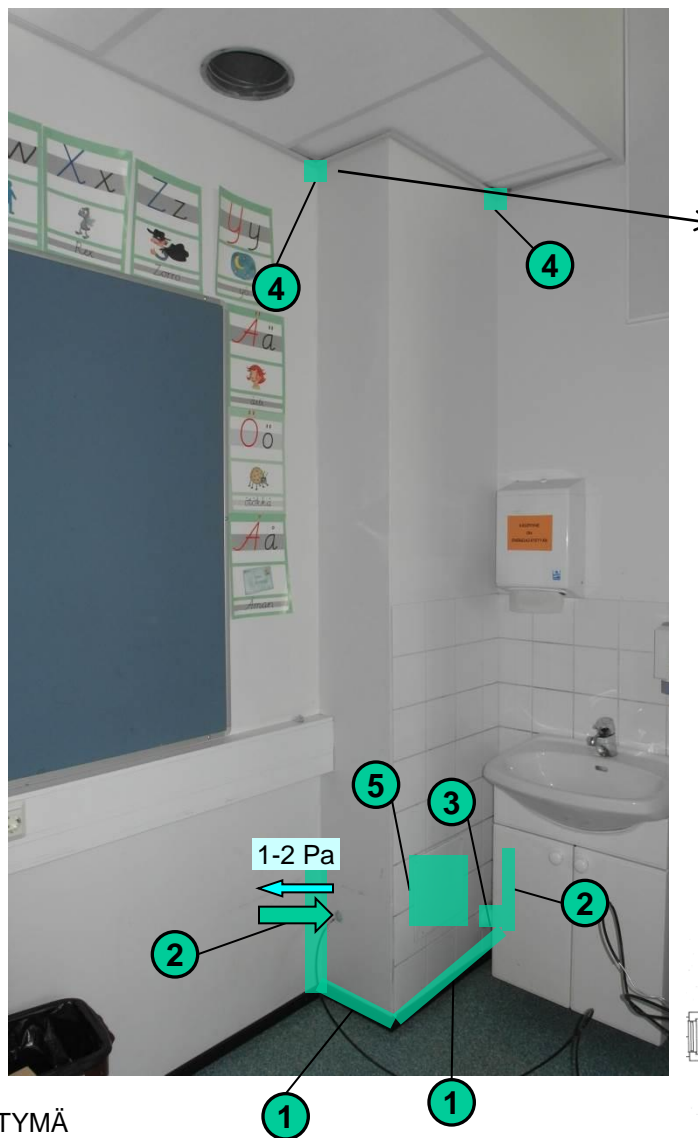
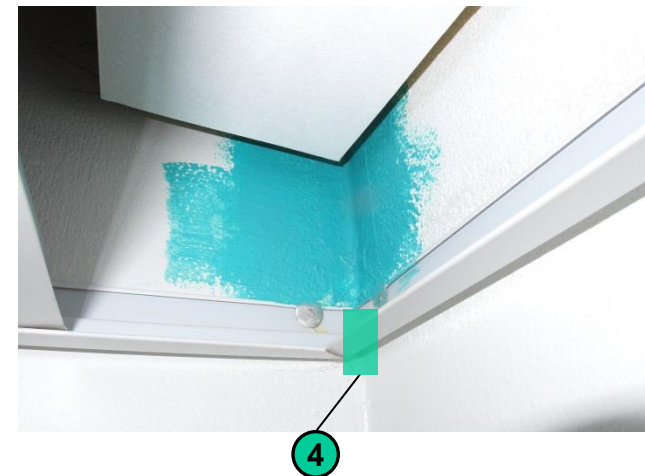
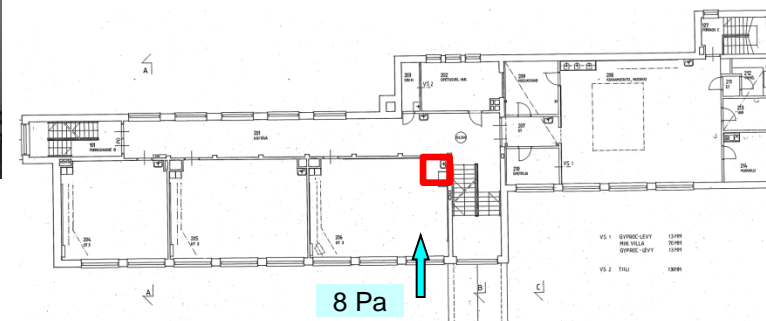
HORMIRAKENTEIDEN MERKKIAINEKOKEEET 24.7.2014, TILA 206

- 1 HORMIN JA LATTIAN LIITTYMÄ
- 2 HORMIN JA SEINÄN LIITTYMÄ
- 3 LÄPIVIENIT
- 4 TIIVISTETTY HORMIN JA SEINÄN LIITTYMÄ
- 5 HORMIN TARKASTUSLUUKKU

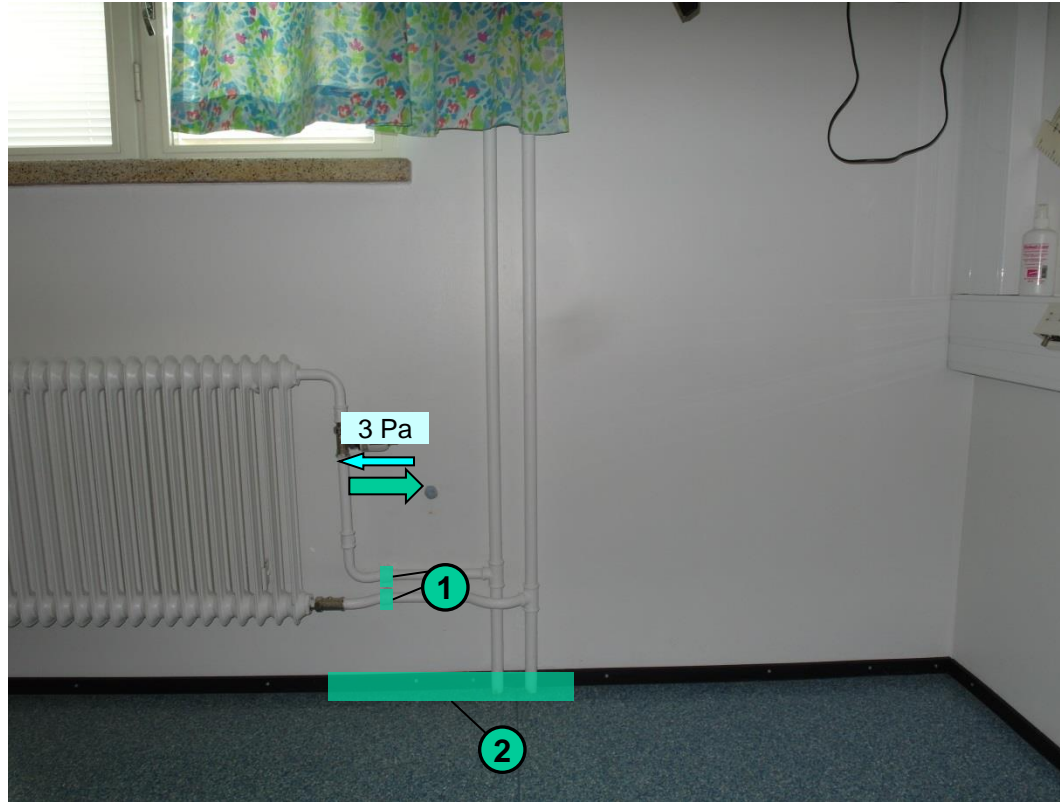
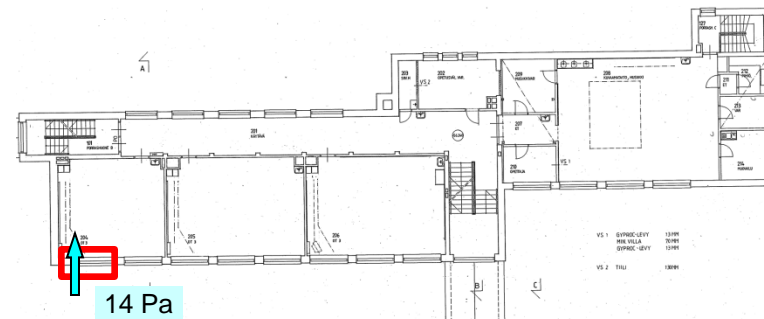
ULKOSEINÄRAKENTEIDEN MERKKIAINEKOKEET 24.7.2014, TILA 204

1 VESIPUTKEN KANNATINRUUVIT
-

2 ULKOSEINÄN JA LATTIAN LIITTYMÄ

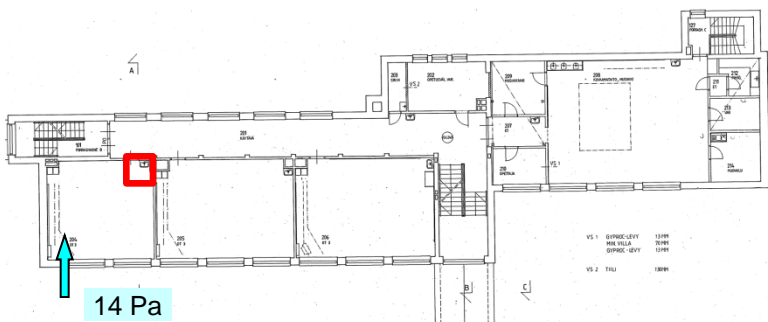
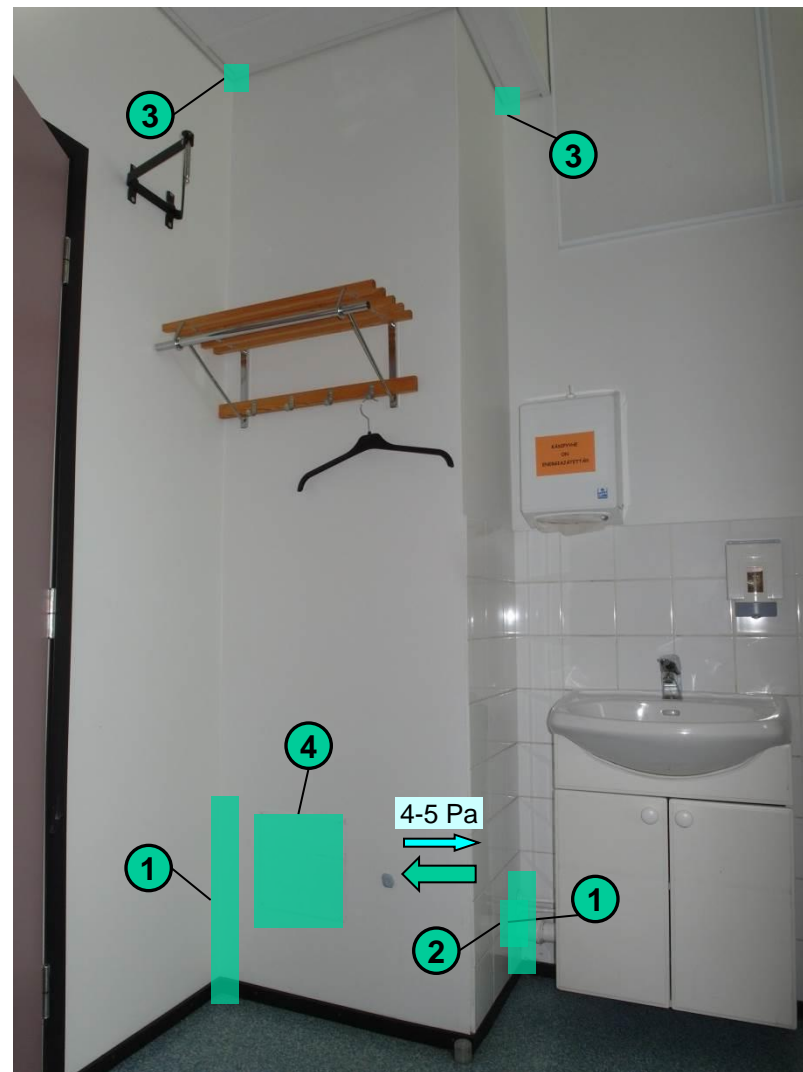
HORMIRAKENTEIDEN MERKKIAINEKOKEET 24.7.2014, TILA 204

- 1 HORMIN JA SEINÄN LIITTYMÄ
- 2 LÄPIVIENNIIT
- 3 TIIVISTETTY HORMIN JA SEINÄN LIITTYMÄ
- 4 HORMIN TARKASTUSLUUKKU

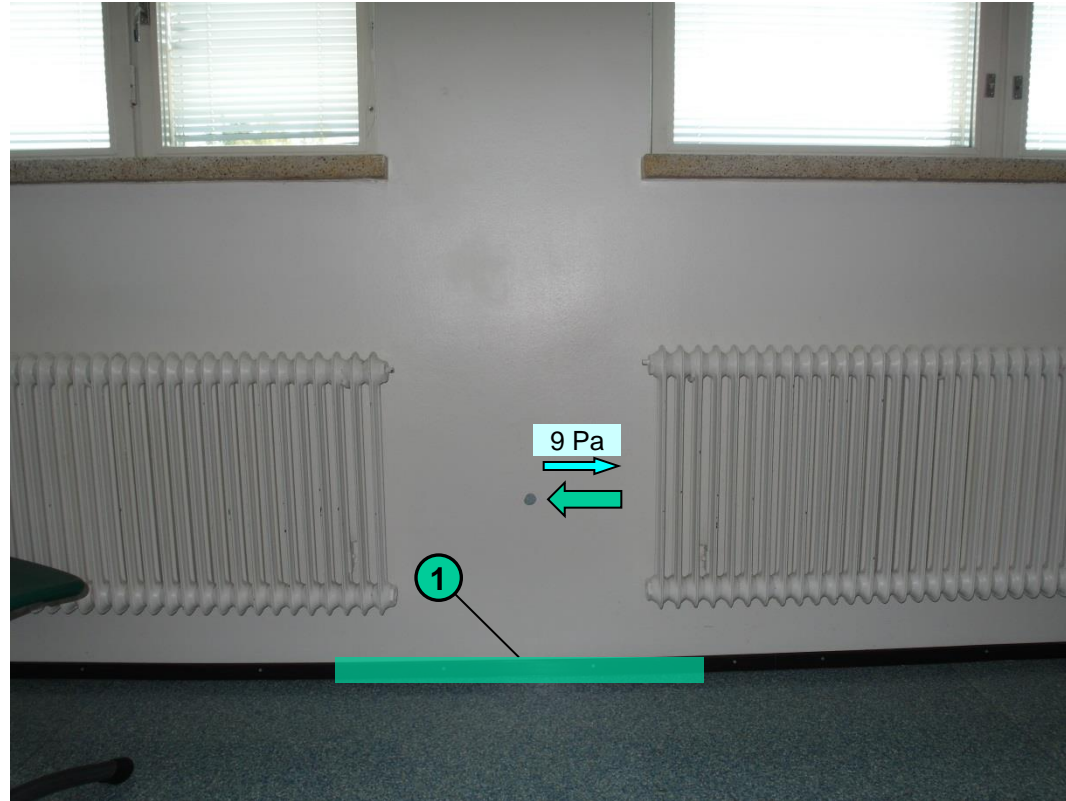
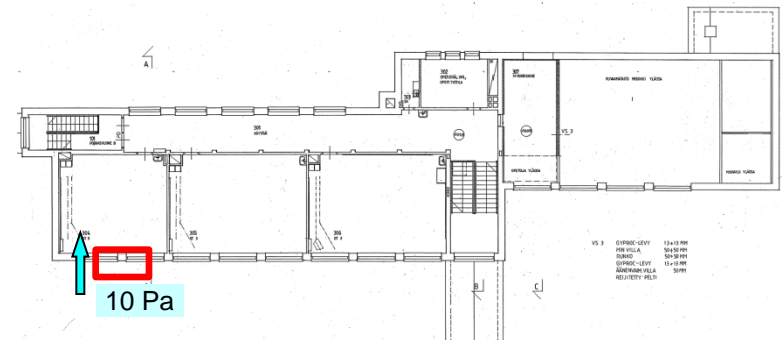
ULKOSEINÄRAKENTEIDEN MERKKIAINEKOKEET 24.7.2014, TILA 304

① ULKOSEINÄN JA LATTIAN LIITTYMÄ

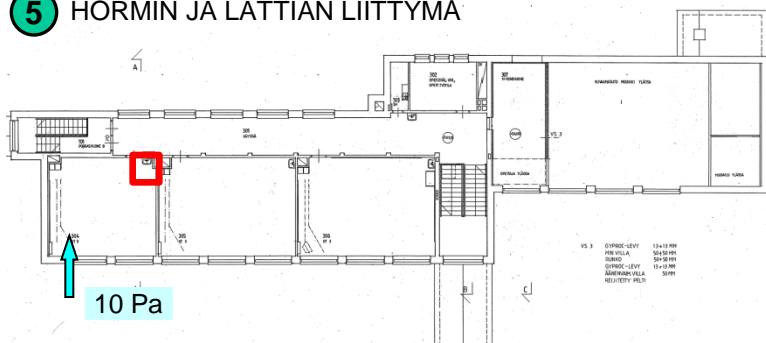
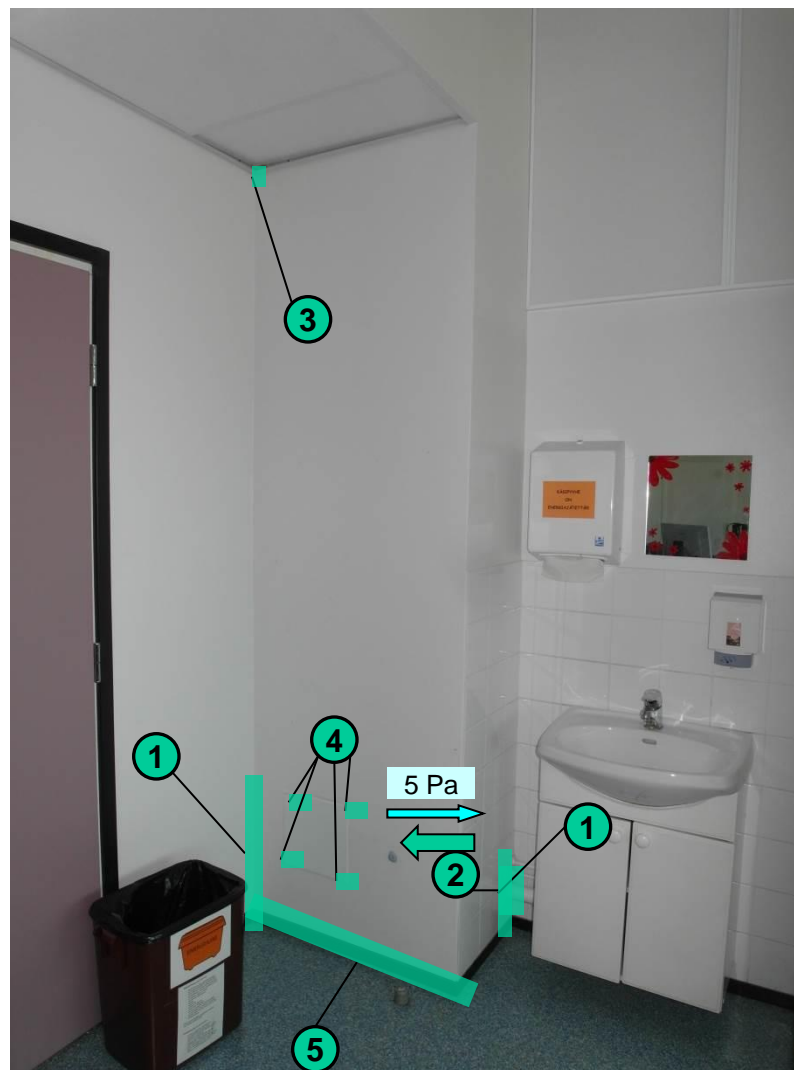
HORMIN JA SEINÄN LIITTYMÄ
-

LÄPIVIENNIIT
-

TIIVISTETTY HORMIN JA SEINÄN LIITTYMÄ
-

HORMIN TARKASTUSLUUKKU
-

HORMIN JA LATTIAN LIITTYMÄ

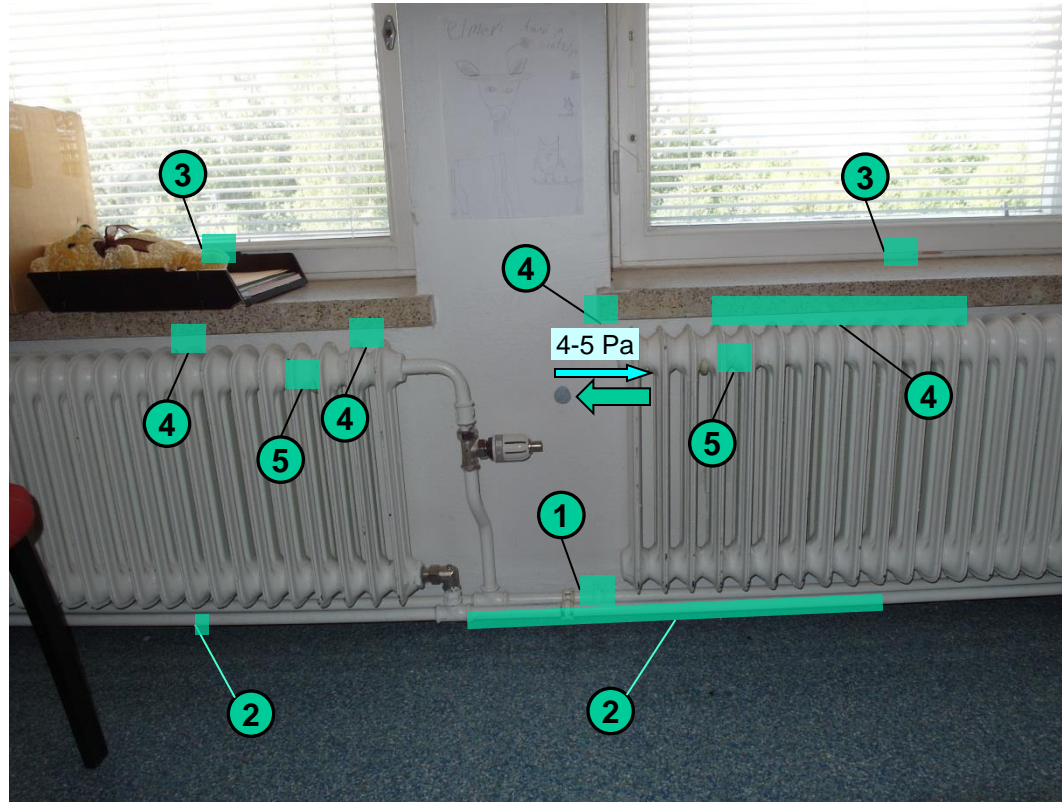
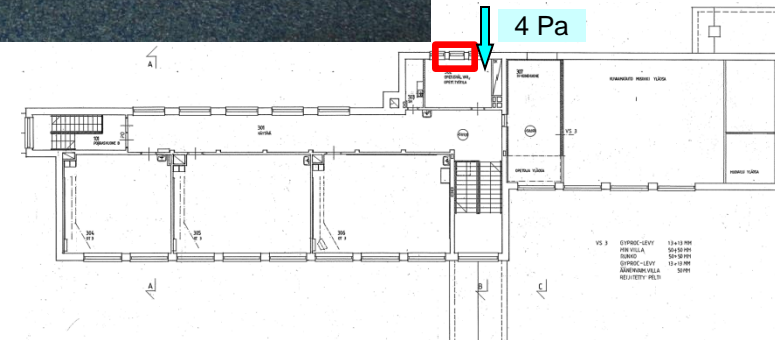
ULKOSEINÄRAKENTEIDEN MERKKIAINEKOKEET 24.7.2014, TILA 302

1 VESIPUTKEN KANNATINRUUVIT
-

2 ULKOSEINÄN JA LATTIAN LIITTYMÄ
-

3 IKKUNAKARMIN JA IKKUNAPENKIN LIITTYMÄ
-

4 IKKUNAPENKIN ALAREUNA
-

5 LÄMPÖPATTERIN KANNATINRUUVIT

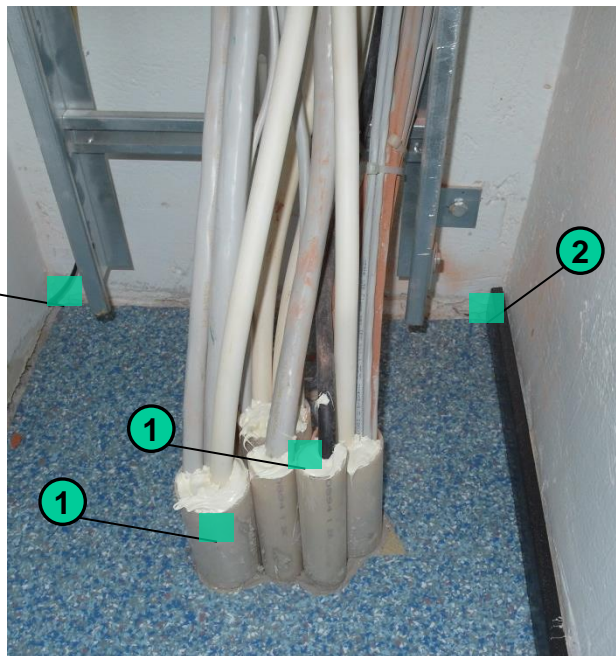
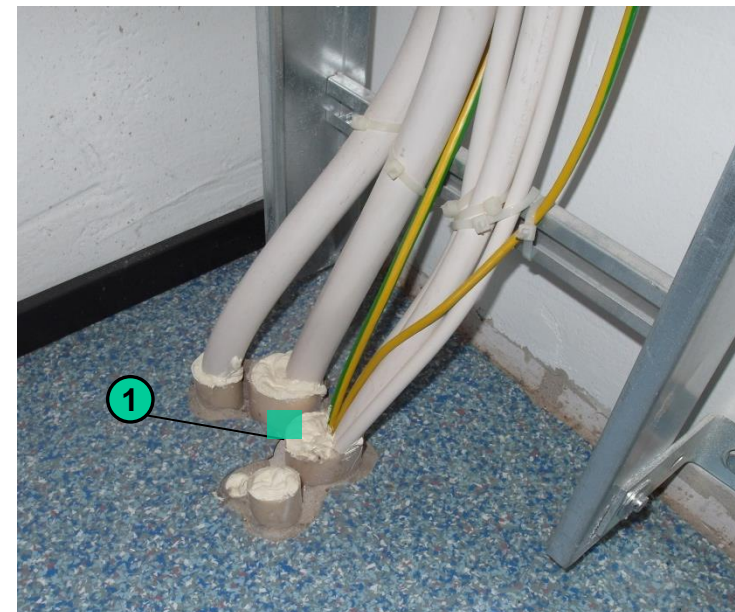
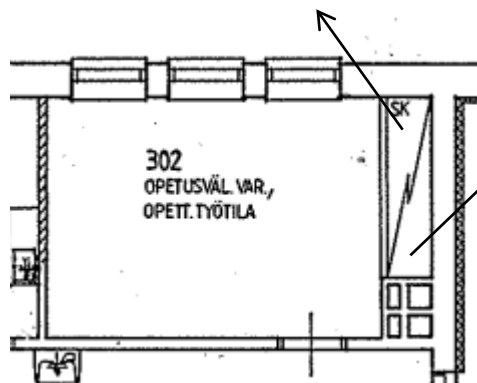
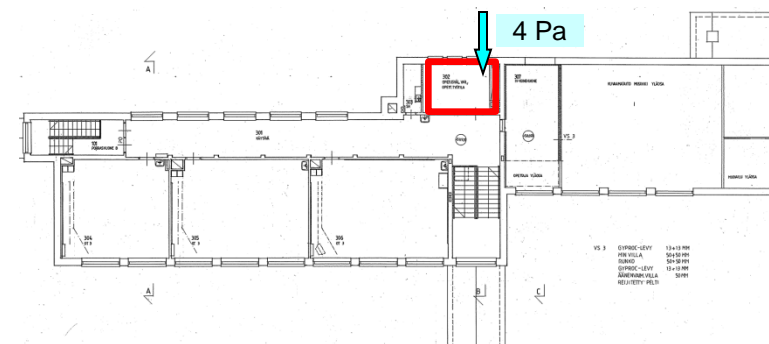
VÄLIPOHJARAKENTEIDEN MERKKIAINEKOKEET 24.7.2014, TILA 302

1 LÄPIVIENIT
-

2 SEINÄN JA LATTIAN LIITTYMÄ

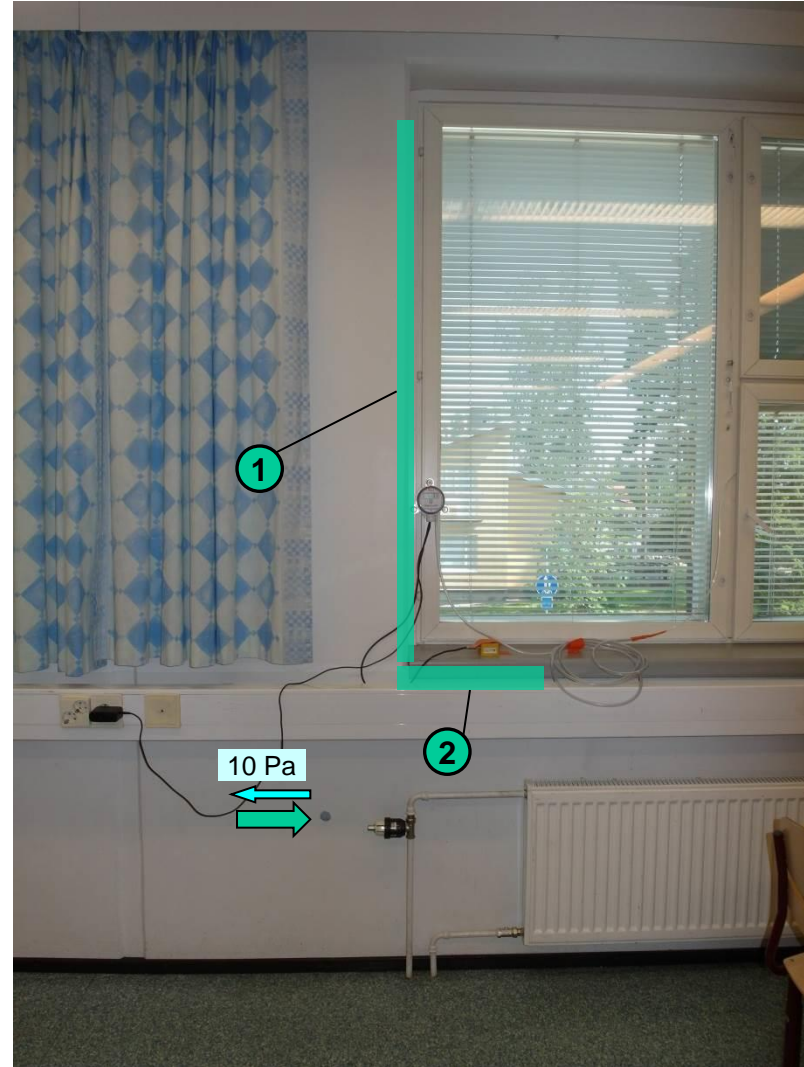
ULKOSEINÄRAKENTEIDEN MERKKIAINEKOKEET 24.7.2014, TILA 114, KOULUN LAAJENNUSOSA

TILA OLI KOKEEN AIKANA 15 PA
ALIPAINEN ULKOILMAAN NÄHDEN

- ① IKKUNAKARMIN JA ULKOSEINÄN LIITTYMÄ
- ② IKKUNAPENKIN ALAPINTA
