## **KOSTEUSVAURIOKARTOITUSRAPORTTI**

### **Jokivarren koulun asuntola**

**Sorvatie 16  
01480 VANTAA**

**ASB-YHTIÖT,  
ASB Consult Oy Ab, Helsinki**

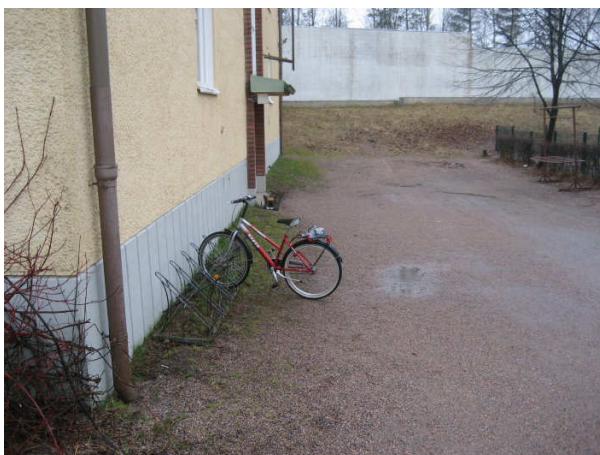
Rakennuksen ympärillä on nurmialuetta, pensasistutuksia ja sorapintaista liikennealuetta. Sora-alue on tasainen ja siinä on sadevesikaivo, joka on asennettu 1990-luvulla. Länsipäädyssä nurmipintainen maasto vie jyrkästi kohti rakennusta ja muualla on paikoin painaumia, joihin vesi kertyy. Rakennusvierillä on sokkelia vasten multamaata, joka aiheuttaa vesirasitusta rakenteille.

Kuva 1 Sisäänkäyntisivulla vesilätäköjä.

Rakennuksen salaojajärjestelmä ja kattovesiviemäroinnit uusitaan ja samalla tehdään maanpaineeseiniin alaosille vedenpaineeneristys ja ylemmäs asennetaan sokkelilevy. Rakennusvierillä muotoillaan maanpinnat reilusti ulospäin viettäviksi sekä tehdään sokkelin viereen sepelikaista.

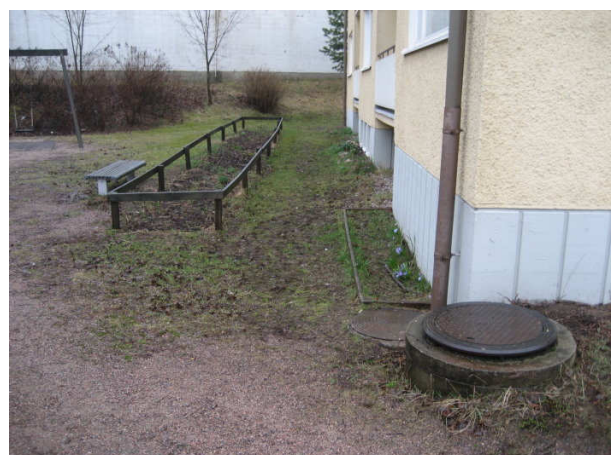
Kuva 2 Parvekesivulla multamaata vasten sokkelia. Kulmalla perusvesikaivo.

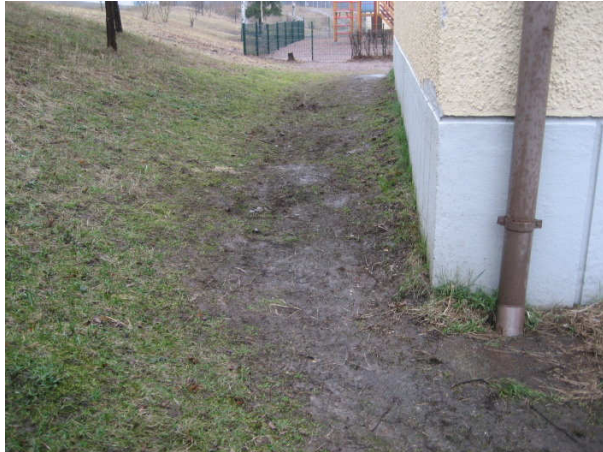
**Kuva 3** Länsipäädyssä maa viettää kohti rakennusta. Kulmalla on rännikaivo.

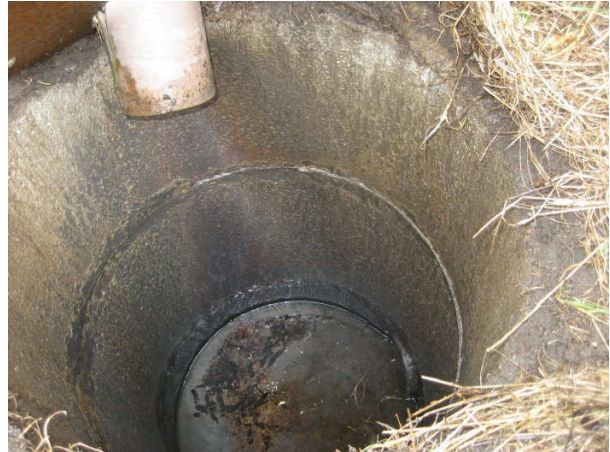
Kattosadevedet on johdettu betonisiin rengaskaivoihin, joista ne on edelleen viemäroity betoni- tai tiiliputkin. Kattosadevesikaivojen lietesäätimet ovat täyttyneet lähes juoksupinnan tasoon. Vanhojen sadevesiviemärien ja kaivojen tiiveydestä ei saatu käsitystä. Viemärointiä on parannettu itäpäädyssä.

**Kuva 4** Rännikaivossa on lietepesä lähes täynnä.

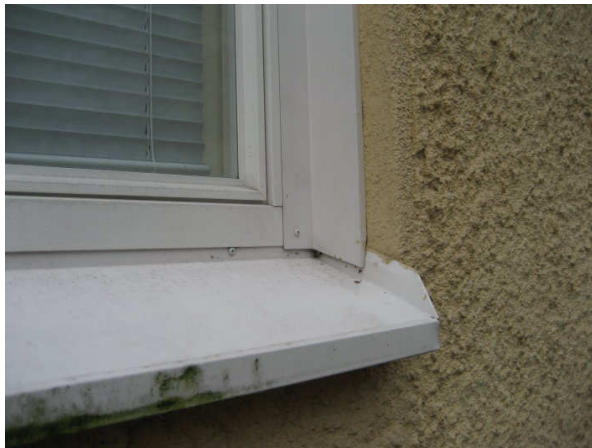
**Kuva 5** Uusien ikkunoiden liittymät ovat tiiviit.

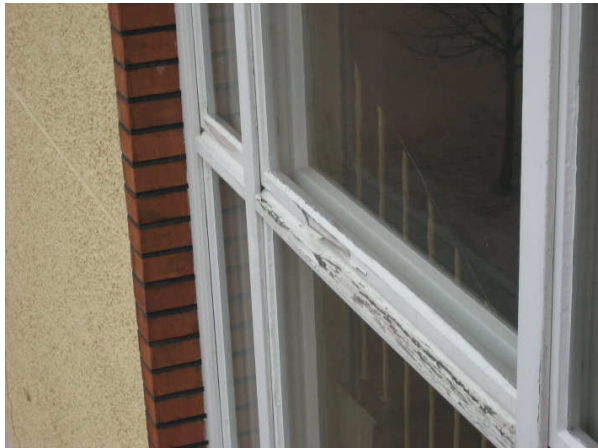
Pääulko-ovi on alkuperäinen ja sen kunto on tyydyttävä. Porrashuoneen ikkunat ovat alkuperäisiä kaksipuutteisia ja kaksilasisia puuikkunoita ja niiden kunto on tyydyttävä, mutta ulkopinnan maalit ovat lohkeilleet ja puuaines pääsee kastumaan.

**Kuva 6** Porrashuoneen alkuperäisen ikkunan maali on lohkeillut.

Käyttövesiputket ja viemärit uusitaan vuotoriski takia ja lämpöjohtojen osalta tehdään kuntotutkimus, minkä jälkeen päätetään tarvittavista toimista. Asuntojen ilmanvaihtoa parannetaan. Porrashuoneen ikkunat kunnostetaan tai uusitaan.

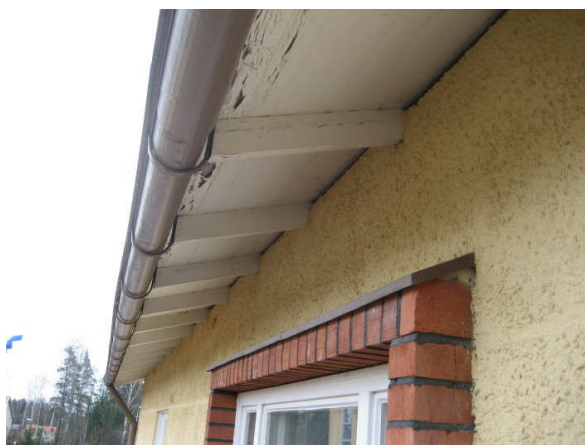
**Kuva 7** Rästään reunalla on maali irti.

Vesikatolla tehdään kaikkien läpivientien korjaus. Kattosillat ja lapetikkaat muutetaan kiinnitysten osalta siten, että ne kiinnitetään saumoistaan puristusliittimin. Alkuperäiset kiinnityspulttien läpiviennit korjataan tiiviiksi tai uusitaan rivipellit niiltä kohdin. Räystäiden osalta tehdään tarkistus ja korjaus vuotokohdilla ja kourut maalataan.

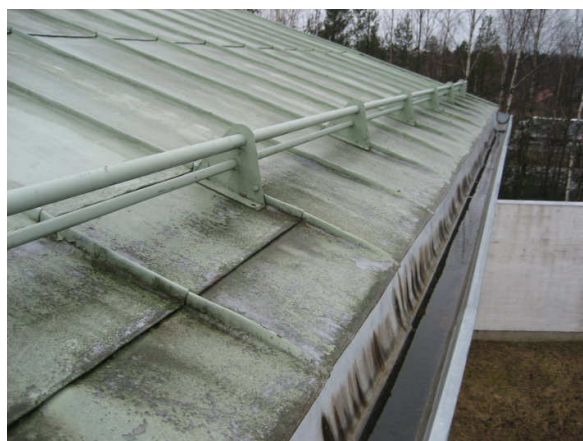
**Kuva 8** Rästäskouru on hieman ruosteessa.

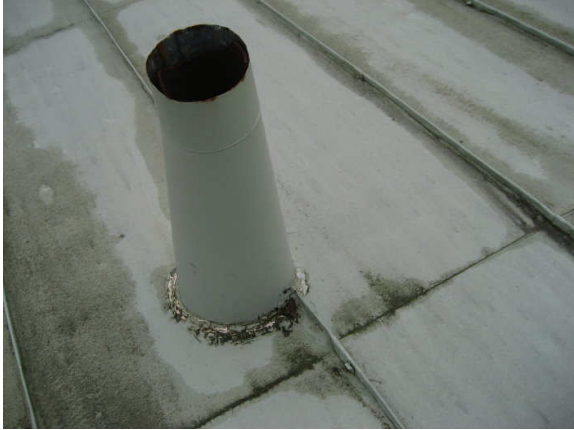
**Kuva 9** Viemärin tuuletusputken läpivienissä on kittitiivistys.

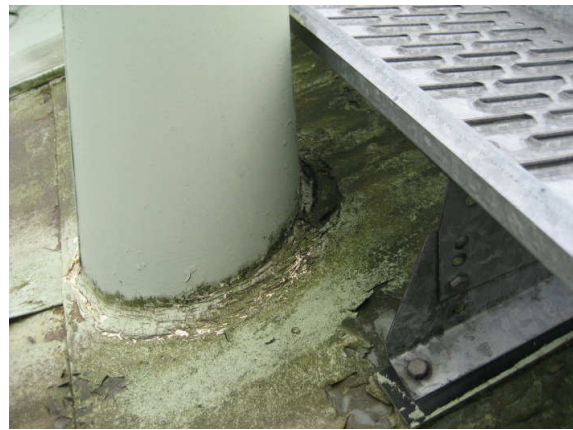
**Yläpohjatilan puolelta havaittiin, että vesikatossa on vuoto pohjoislappeella lähellä harjaa lämpöeristetyn putken kohdalla. Tällä kohdin ruodelaudoitus oli märkä ja valunut vesi ole kastellut alapuolisen betonilaatan ja todennäköisesti myös alla olevan lämpöeristyskerroksen.** Alapuolisissa sisätiloissa ei havaittu vielä vuotojälkiä. Vuotoviasta ilmoitettiin tarkastushetkellä puhelimitse Korjausrakentamisyksikön Raimo Eklundille, joka lupasi pistää korjaustyöt käyntiin.

**Kuva 10** Eristetty putkiläpivienni, joka vuoti. Kattosillan pulttien läpiviennit ovat riski.

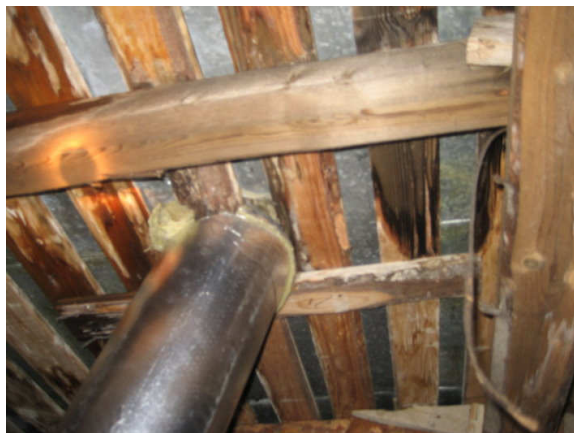
**Kuva 11** Putkiläpiviennin kohdalla olevat ruodelaudat ovat märkiä .

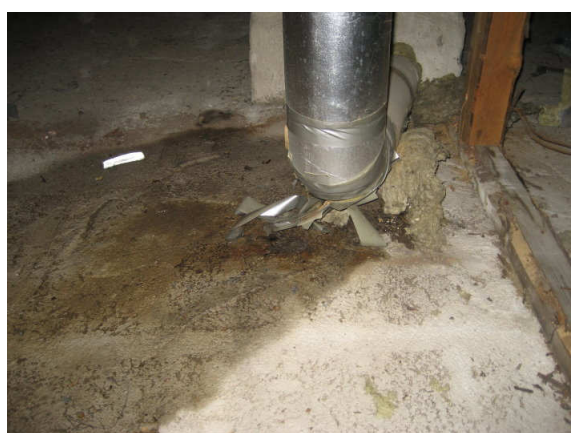
**Kuva 12** Yläpohjan betoniölaatta oli vesimärkä ja alla oleva eristekin voi olla kastunut.

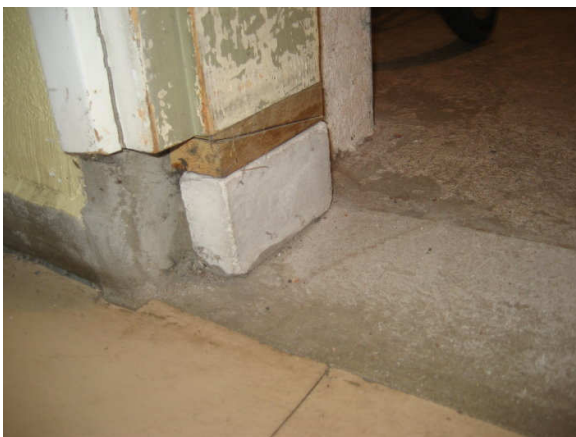
Ovien karmien alaosia on lyhennetty ilmeisesti lahovaurioiden takia.

**Kuva 13** Kellarin ovien karmeja oli lyhennetty lahovian takia.

Kellarin seinien pintarakenteet kunnostetaan poistaen seinien alaosilta todennäköisesti mikrobivaurioitunut tasoite yms. Pinnat käsitellään alaosiltaan hengittäväällä maalilla. Kellarin puuovet uusitaan karmeineen. Sähkökeskustila kunnostetaan kaikilta pinnoilta ja järjestetään ilmanvaihto. Saunaosasto ja siivoustila peruskorjataan parantaen samalla kuivatusta ja ilmanvaihtoa.

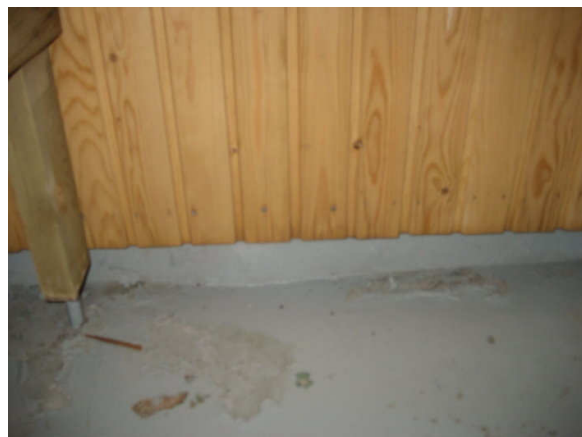
**Kuva 14** Saunan lattiassa on vain maali, mutta pintalaatan alla voi olla vesieriste.

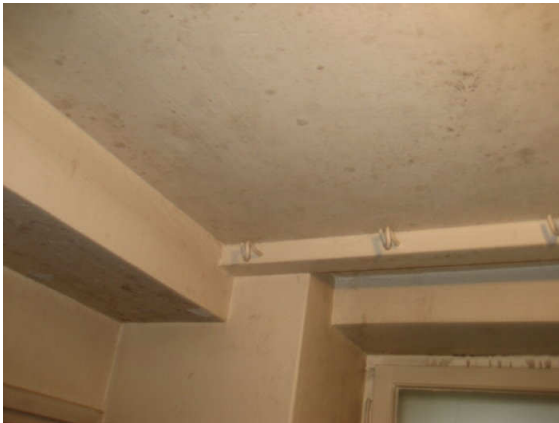
Asukkaiden varastotiloista päästiin vain yhteen, jonka pinnat ovat kuluneet. Saunaosaston pinnat ovat kuluneet ja pesuhuoneen katossa on jonkin verran kuivaa homekasvua puutteellisen kuivatuksen ja ilmanvaihdon takia. Siivouskomeron pinnat ovat kuluneet. Kellaritilojen kastuneissa seinärakenteissa ja lattian eristetyissä on todennäköisesti mikrobivaurioita, mutta niihin viittaavia hajuja ei havaittu.

**Kuva 15** Pesuhuoneen katossa on hometta.

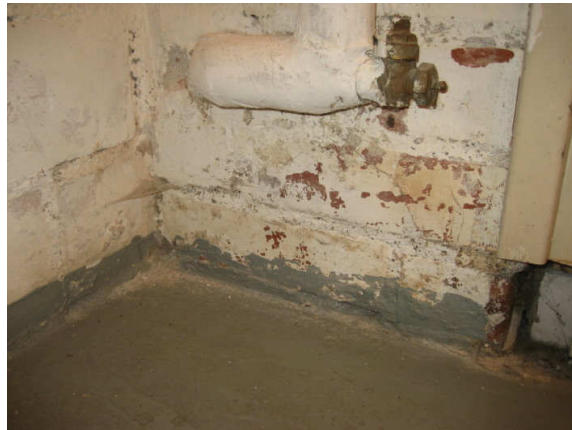
Kellarissa ulkoseinät ovat teräsbetonirakenteisia maanpaineeseen, joiden sisäpinnassa on ¼ -kiven verhomuuraus. Verhomuurauksen sisäpinta on slammattu. Kantavat väliseinät ovat teräsbetonia ja muut seinät ovat ½ -kiven tiilimuurausta. **Kellarin seinien alaosilla on vanhoja vesijälkiä, värimuutoksia ja tasoitepinta on vaurioitunut.** Pintakosteusarvot vastasivat kuivaa rakennetta.

**Kuva 16** Maanpaineulkoseinän ja väliseinän liittymässä on vesivauriojälkiä.

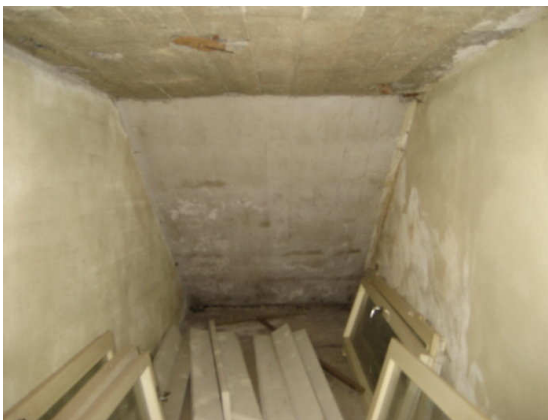
Porrashuone on tyydyttävässä kunnossa, normaalia kulumista on tapahtunut. **Portaiden alla olevan sähkökeskustilan pinnat ovat huonokuntoiset, lattiassa ja seinien alaosalla on kosteus koholla ja ilmanvaihto on riittämätön ja ilma tunkkainen.**

**Kuva 17** Portaiden alla on huonokuntoinen säh-kökeskustila, jonka lattia- ja seinäpin-noissa on kosteutta ja ilmanvaihto on huono.

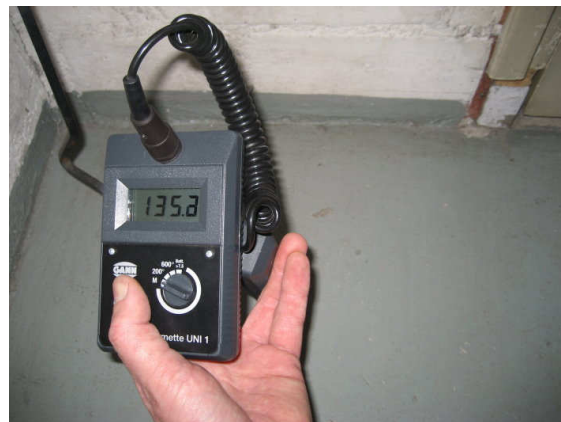
**Kellarin lattioissa havaittiin muutamissa paikoissa kohonneita tai selvästi kohonneita kosteusarvoja.** Näitä kohtia on länsipäädyn lähellä käytävällä sekä portaiden alla olevassa sähköpääkeskustilassa. On todennäköistä, että asukkaiden käytössä olevissa varastoaitoissa kosteusarvot ovat myös koholla.

Rakennuksen kellarikerroksessa olevien lattia/ seinärakenteiden kohonneet kosteudet ovat todennäköisesti kapillaarikosteuden aiheuttamia. **Lisätutkimuksien avulla tulisi selvittää vaurioiden laajuudet sekä rakenneavauksien korjaustoimien tarve.** Alustavasti arvioidaan, että voidaan joutua parantamaan kellarin keskialueen kuivatusta salaojajärjestelyin ja uusimaan saunatilojen tv. alkuperäiset lämpöeristeet pintalaatan alla. Muiden tilojen osalta lattiapinnat käsitellään siten, että mahdollinen maaperästä nouseva kosteus pääsee tuulettumaan.

**Kuva 18** Tässä Gann pintakosteuden tunnistin näyttää lähes maksimiarvoa kellarin lattiassa länsipäädystä käytävällä.
