Lämpökuvat

Jönsaksen päiväkot

22.3.2004

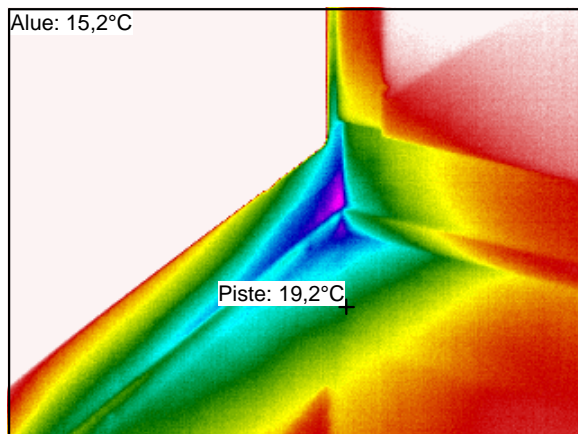
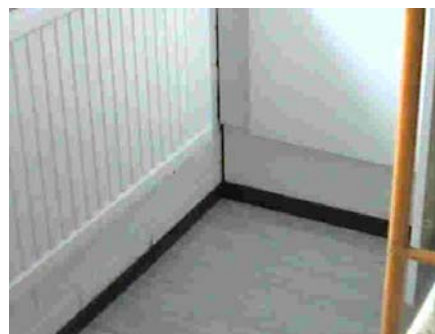
Nukkumahuone 51

Nurkassa kaapiston takana lievä ilmavuoto.

Korjausluokka 2.

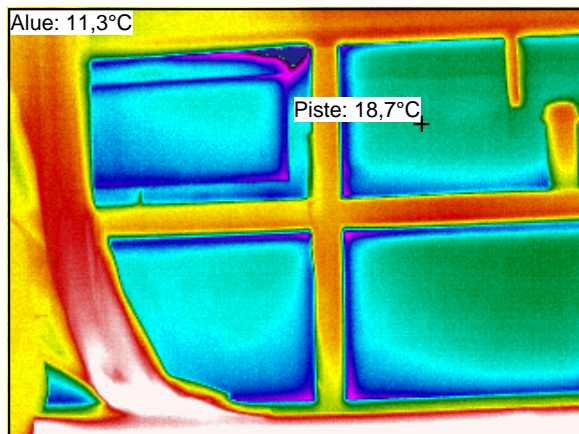
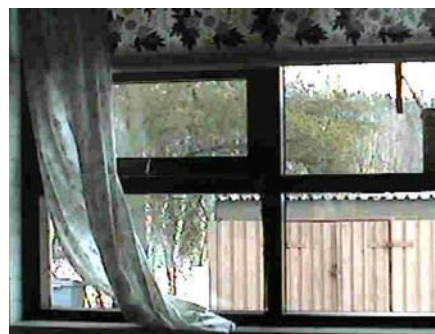
Nukkumahuone 51

Tuuletusikkunan tiivistyksen ilmavuotoja.

Korjausluokka 1.

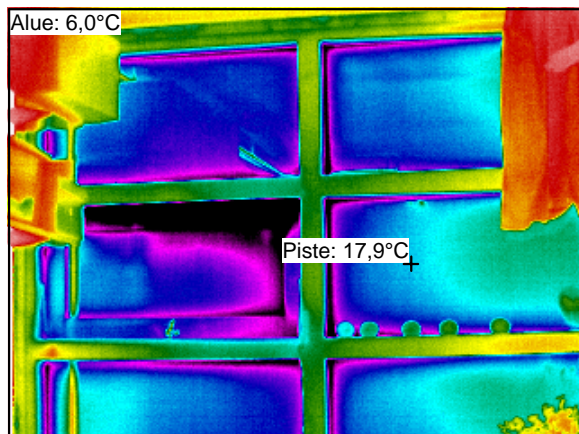
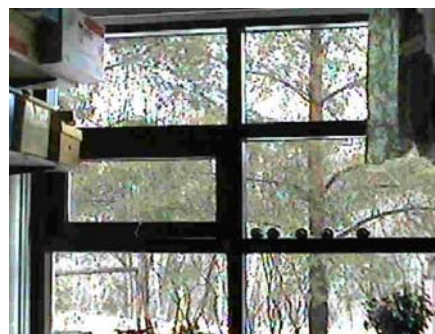
Askartelu 42

Tuuletusikkunan tiivistyksen ilmavuotoja.

Korjausluokka 1.

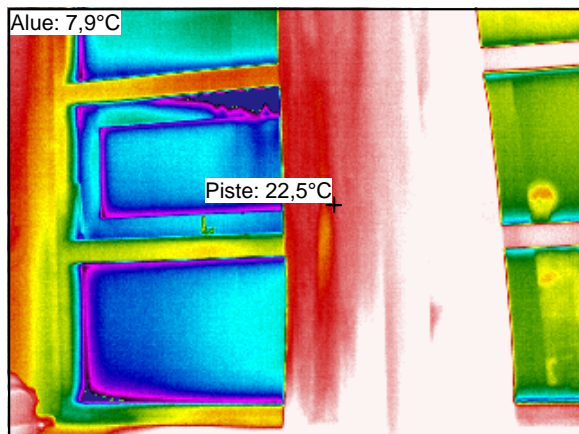
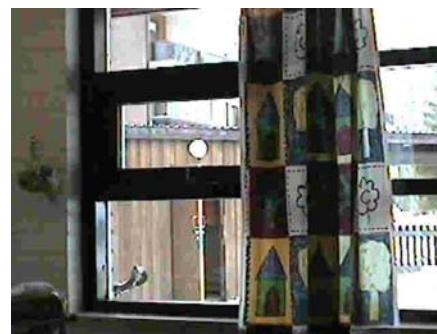
Nukkumahuone 47

Tuuletusikkunan tiivistyksen ilmavuotoja.

Korjausluokka 1.

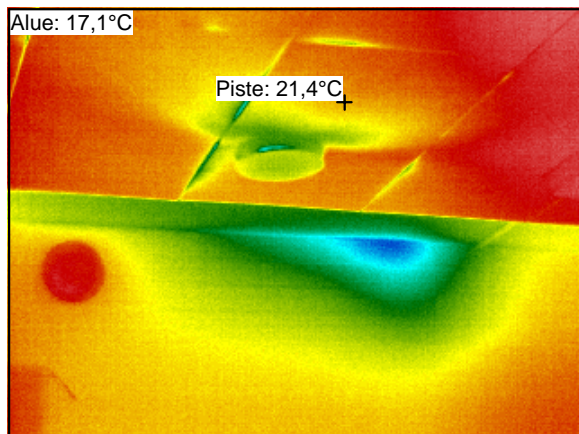
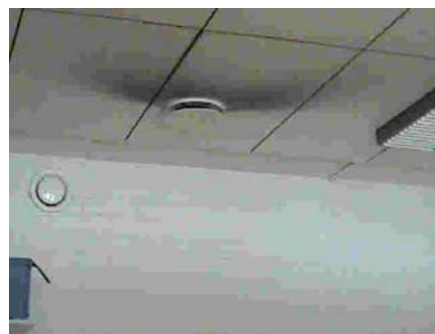
Nukkumahuone 47

Katon ja seinän rajassa ilmavuoto.

Tuloilmanventtiili ja tuloilman suihku.

Korjausluokka 4.

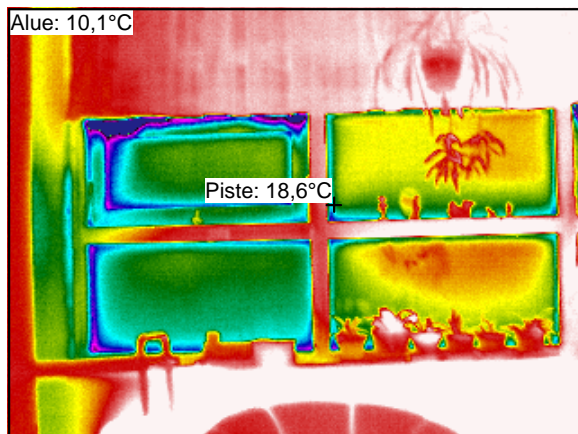
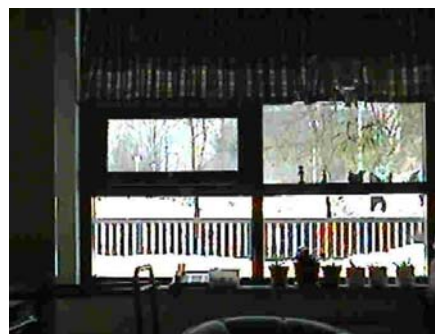
Nukkumahuone 12

Tuuletusikkunan tiivistyksen ilmavuotoja.

Korjausluokka 1.

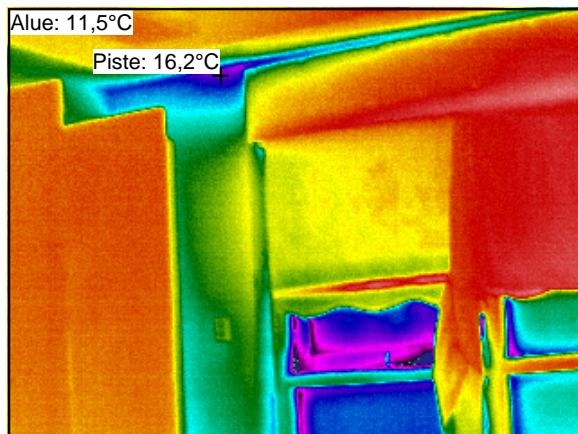
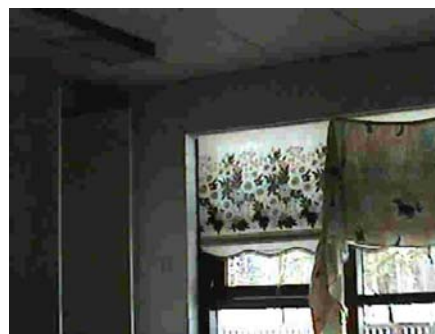
Nukkumahuone 11

Tuuletusikkunan tiivistyksen ilmavuotoja.

Korjausluokka 1.

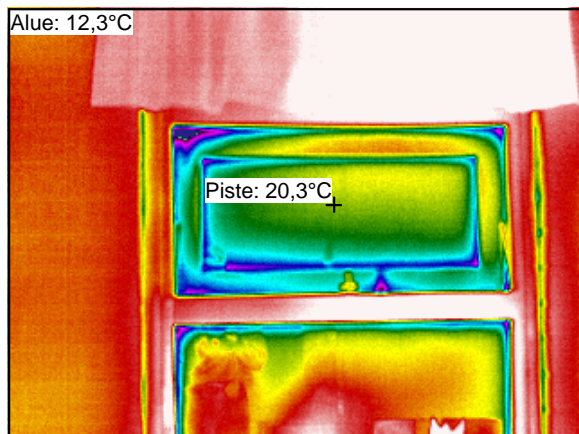
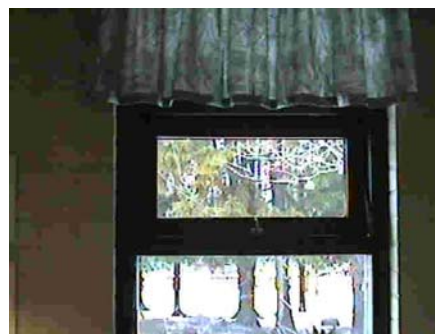
Toimisto 33

Tuuletusikkunan tiivistyksen ilmavuotoja.

Korjausluokka 1.

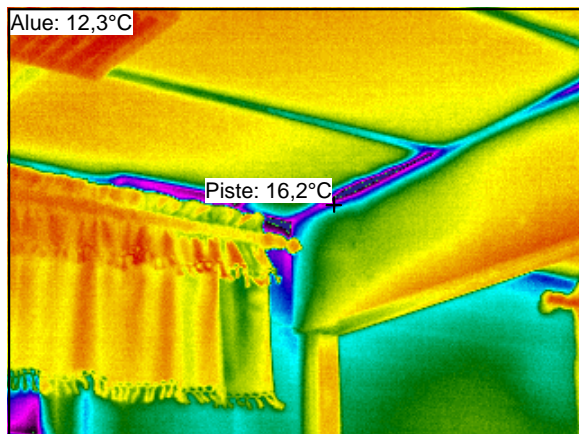
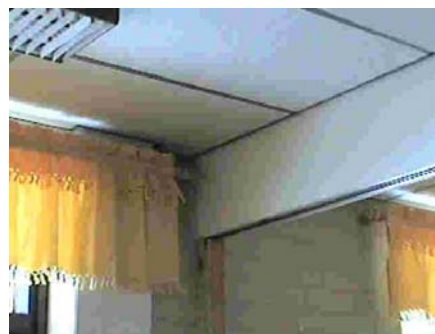
Henkilökunta 34 ja 35

Katon ja seinän rajassa ilmavuoto.

Korjausluokka 1.

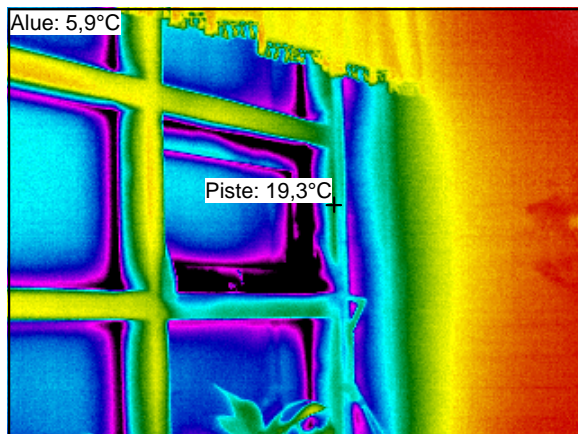
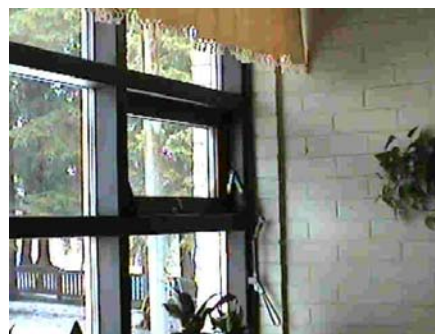
Henkilökunta 34 ja 35

Tuuletusikkunan tiivistyksen ilmavuotoja.

Korjausluokka 1.

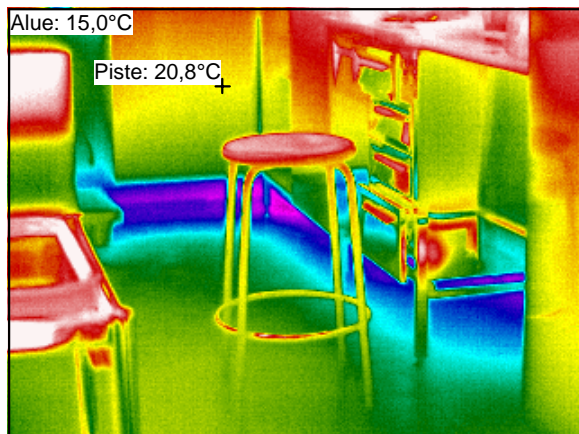
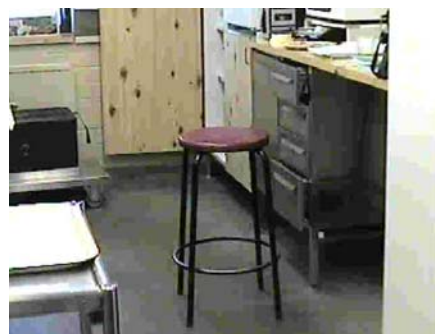
Keittiö 39

Lattian raja ulkoseinillä viileä.

Korjausluokka 3.

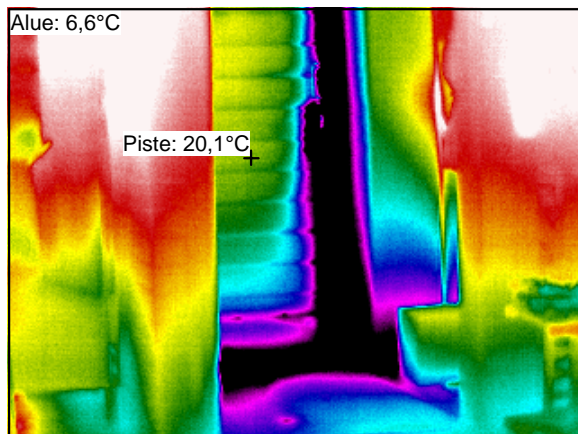
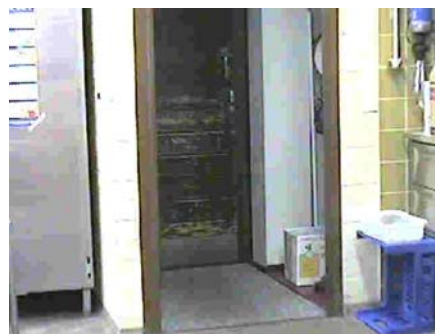
Keittiö 39

Keittiön ulko-ovi on vanha ja epätiivis.

Korjausluokka 1.

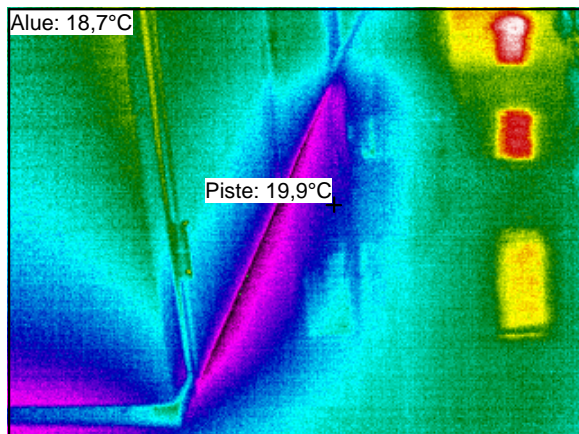
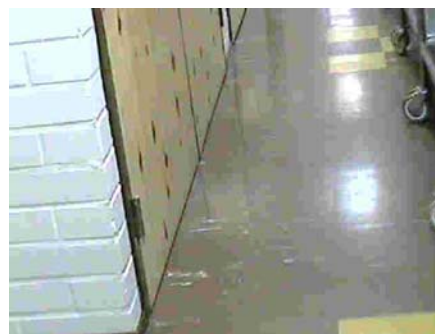
Käytävä 36

Sähkökaapista vuotaa hieman korvausilmaa sisätiloihin.

Korjausluokka 3.

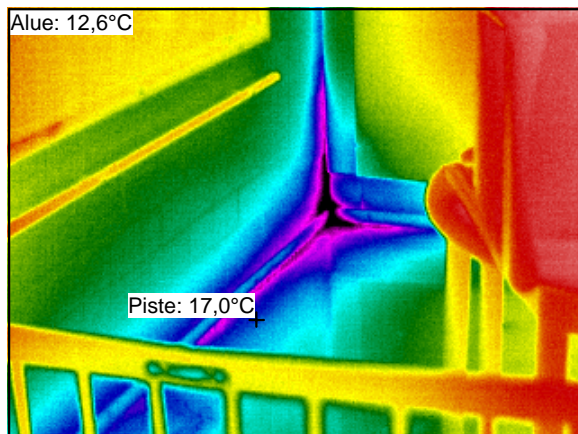
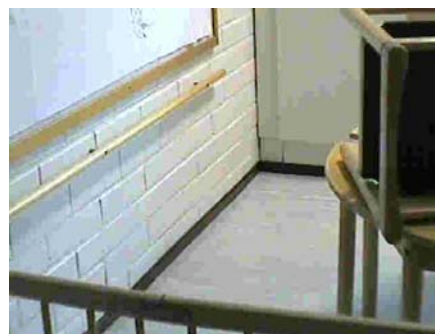
Leikkihuone 50

Nurkassa kaapiston takana ilmavuoto.
Sekä seinän ja lattian raja kylmä.

Korjausluokka 1.

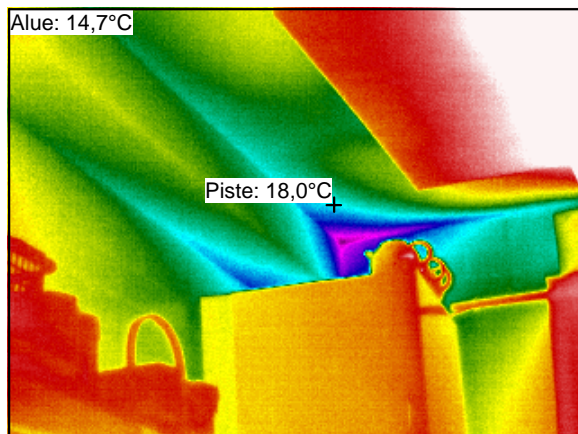
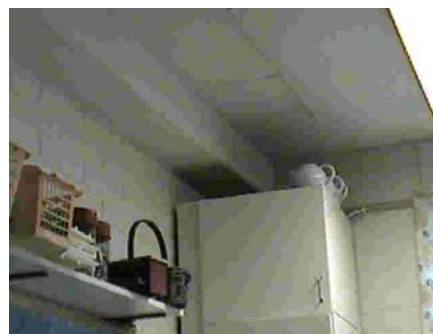
Leikkihuone 50

Katonrajassa kylmäsilta.

Korjausluokka 2.

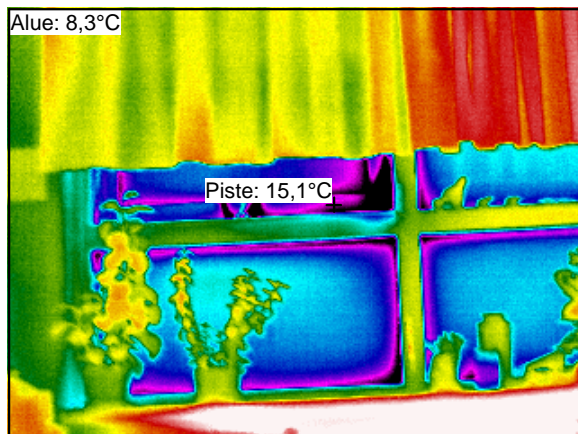
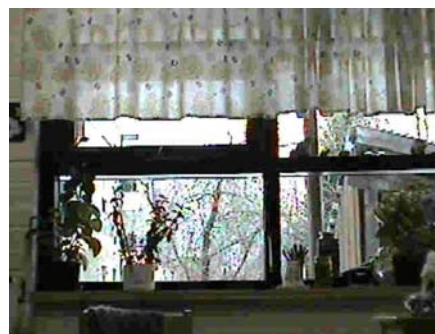
Leikkihuone 50

Tuuletusikkunan tiivistyksen ilmavuotoja.

Korjausluokka 1.

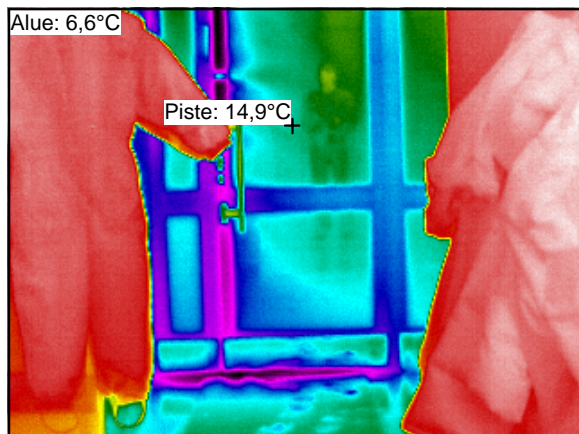
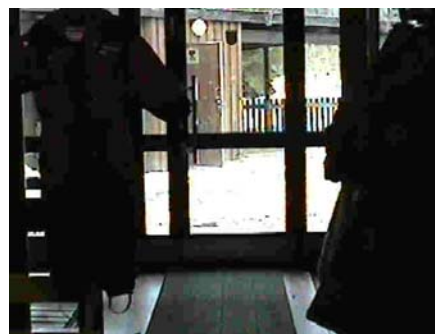
Tuulikaappi 49

Ulko-ovet ovat epätiivit.

Korjausluokka 1.

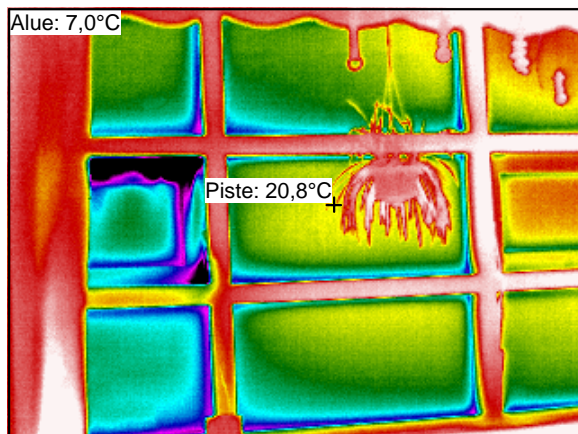
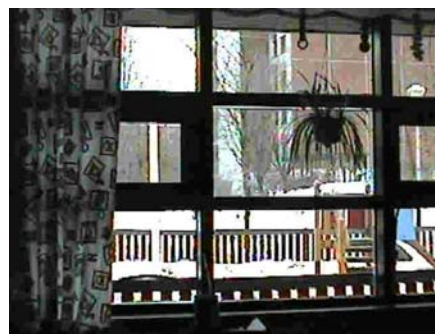
Leikkihuone 46

Tuuletusikkunan tiivistyksen ilmavuotoja.

Korjausluokka 1.

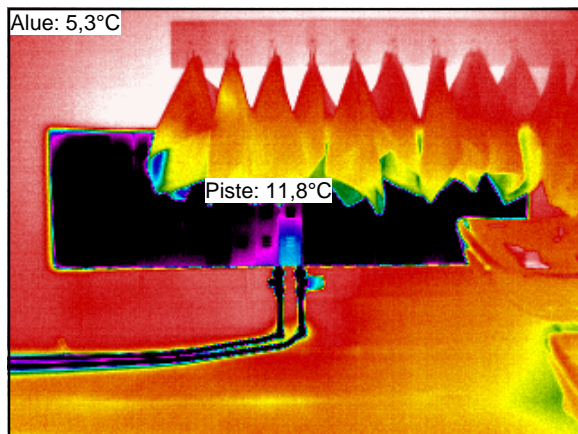
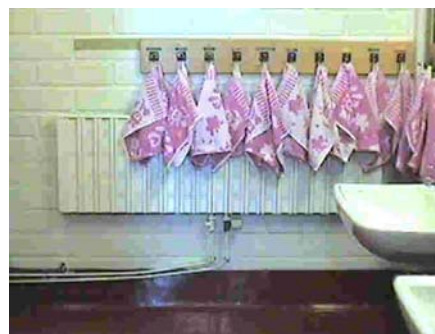
Pesuhuone 9

Pesuhuoneiden käyttövedellä lämpiämät patterit ovat välillä kylmiä ja välillä kuumia. Käyttövesiputkistojen kytkennöissä tai/ja patterien kytkennöissä virheitä.

Korjausluokka 1.
