Vantaan kaupunki
Kaivokselan koulu
Kaivosvoudintie 10
01610 Vantaa

Betonisten julkisivu- ja piharakenteiden kuntotutkimus

Raportti 24.09.2014

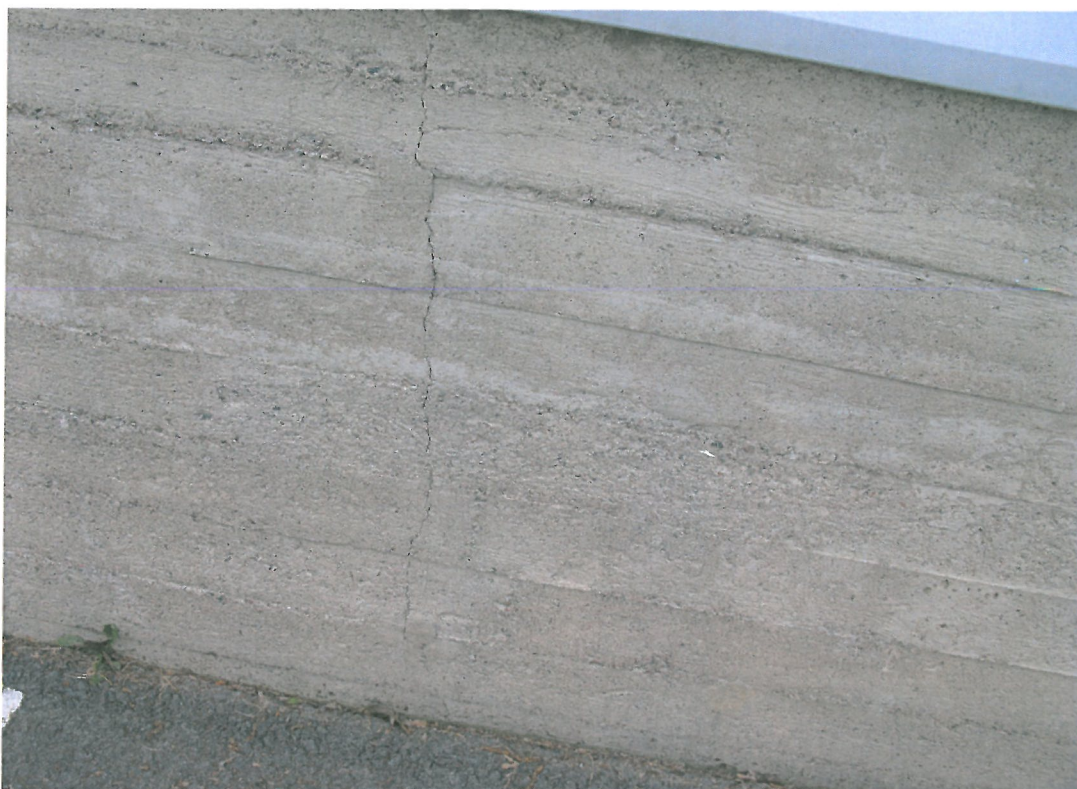
Silmämääräisesti havaittuna sokkeleissa on nähtävissä pystysuuntaisia 0,15 – 0,25 mm leveitä halkeamia, jotka alkavat sokkelin yläreunasta ja jatkuvat maanpinnan alapuolelle. Pohjoispäädyn sisäpihalla sokkelissa oli selkeä alue, josta betonin pinta oli peseytynyt pois ja sokkelissa oli myös vaakasuuntaisia halkeamia. Nämä merkit viittaavat selvään pakkasrapautumaan. Näyte K10 otettiin tältä alueelta.

Kuva 1. Sokkelissa pystysuuntainen halkeama.

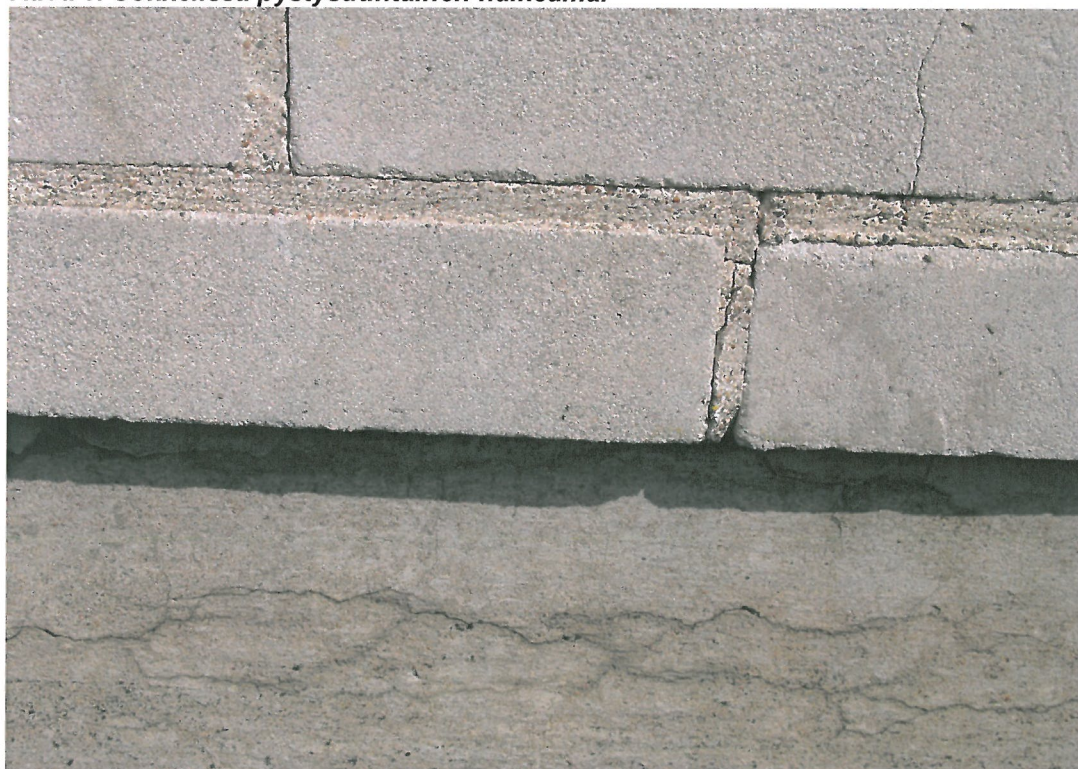
Kuva 2. Sokkelissa vaakasuuntaista ja verkkomaista halkeilua, pakkasrapautumaa. Tiilien saumauksessa halkeamia.

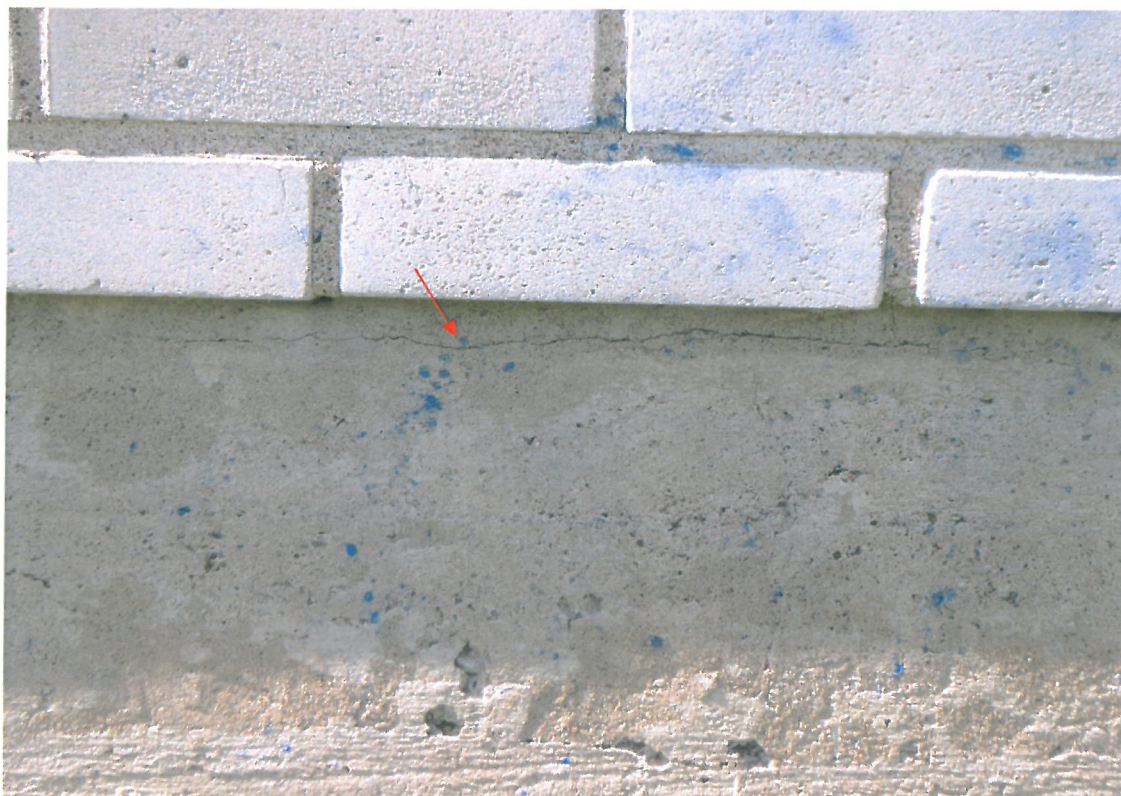
Kuva 3. Sokkelin yläreunassa kulkeva vaakasuuntainen halkeama. Eteläpään sisäpiha, länsisiipi.

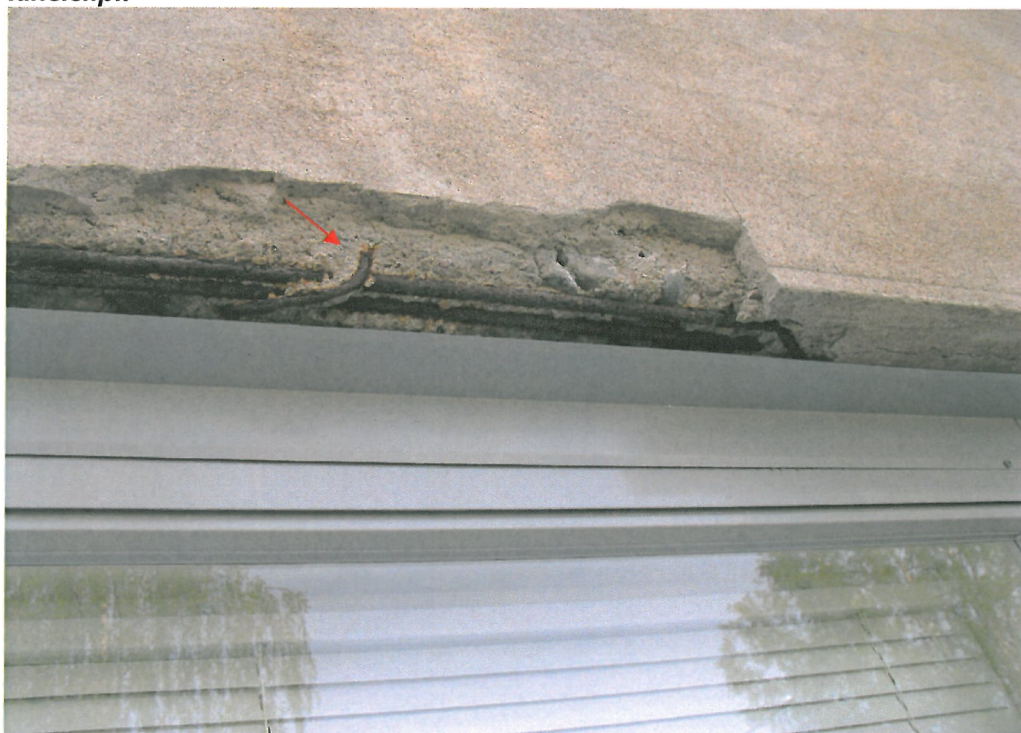
Ikkunan ylityspalkeissa on myös halkeamia ja paikoin on myös havaittavissa raudoitteiden korroosiota. Itäjulkisivulla 1.kerroksen ikkunan ylityspalkkien alapinnasta oli lähtenyt betonia suurelta osin ja palkkien pääteräkset olivat selkeästi näkyvissä.

Kuva 4. Ikkunan ylityspalkin alapinnasta ja sivulta on irronnut terästen betonipeite. Terästen pinta ruosteessa.

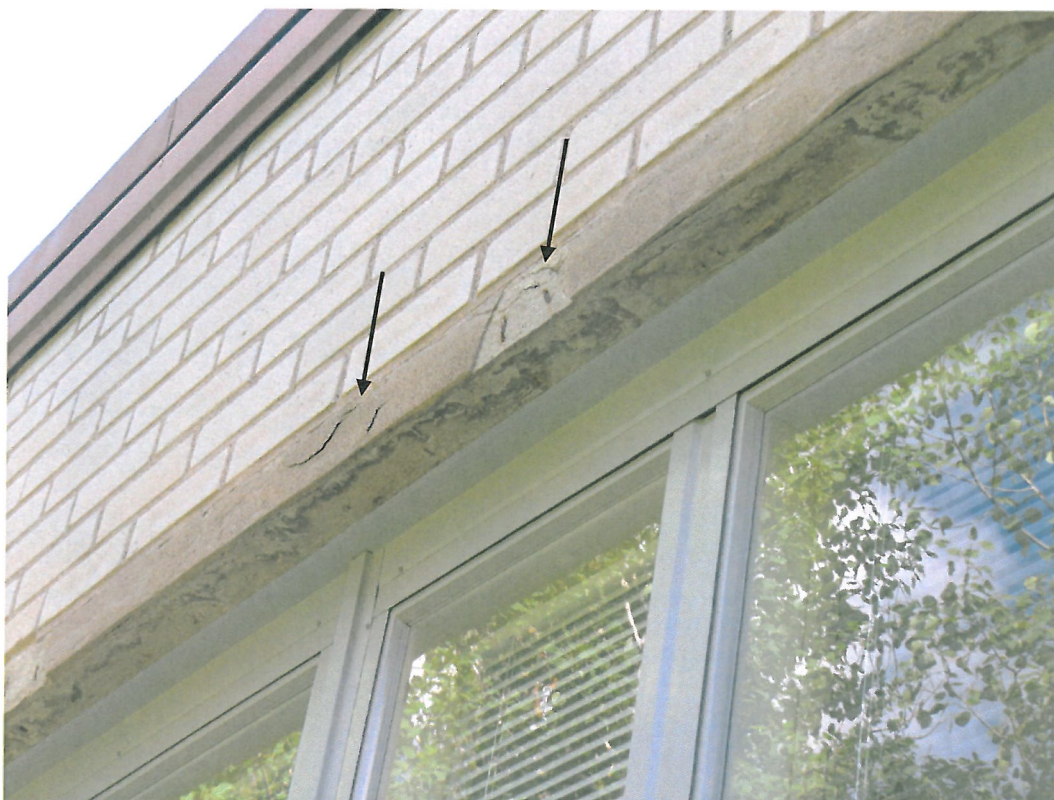
Ikkunan ylityspalkeissa karbonatisoitumisrintama on monin paikoin jo näkyvästi saavuttanut terässyvyyden, joten nämä rakenteet tulee korjata. Sokkelirakenteissa on vai paikoin näkyviä korroosiovaurioita. Tasaisin välein esiintyvät pystyhalkeamat kuitenkin vaativat toimenpiteitä, sillä betonin karbonisoituminen etenee syvemmälle betoniin näiden halkeamien kautta. Portaiden kaidarakenteet altistuvat ympäristön kosteudelle ja hiilidioksidille rakenteen molemmilla pinnoilla, joten karbonatisoitumisrintama etenee myös rakenteen molemmilta pinnoilta.

Kuva 5. Ikkunan ylityspalkeissa on selvästi näkyvissä alkanut terästen korroosio.

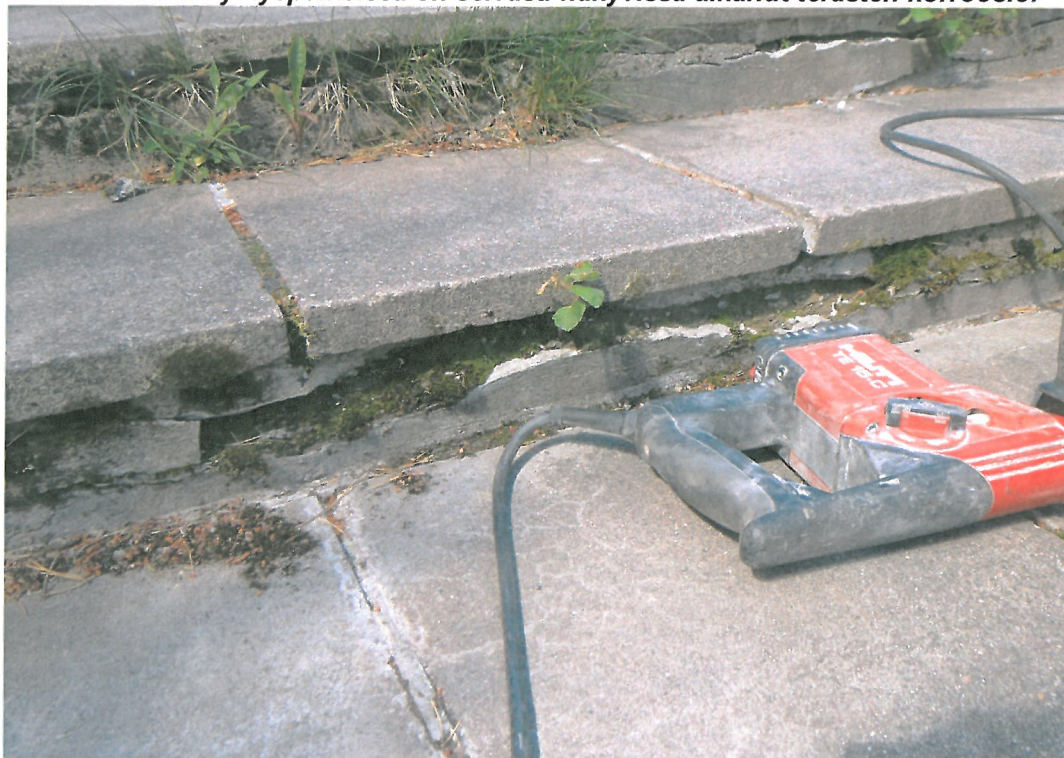
Eteläpäädyn portaista selvisi tutkimuksissa alkavaa pakkasrapautumaa ja askelmien pystypinoista näkyi veden poistamaa kalkkia. Porras on luultavasti suoraan maata vasten rakennettu, joten kosteus nousee myös maasta ylöspäin. Pintalaatat olivat hyvässä kunnossa ja ainoastaan kiinnittyminen pohjabetoniin oli heikentynyt. Itäsiipeen johtavat betoniportaista pystyi pelkällä visuaalisella tutkimuksella toteamaan suuria vaurioita ja betonin rapautumista. Portaisiin tehty tutkimus paljasti huokostilojen täyteisyyden ja pitkälle edenneen pakkasrapautuman. Tämä porras on korjauskelvoton ja se tulee purkaa.

Kuva 6. Eteläpäädyn portaiden pystypinnat ovat pahasti murtuneet ja murtumakohtissa kasvaa kasvillisuutta.

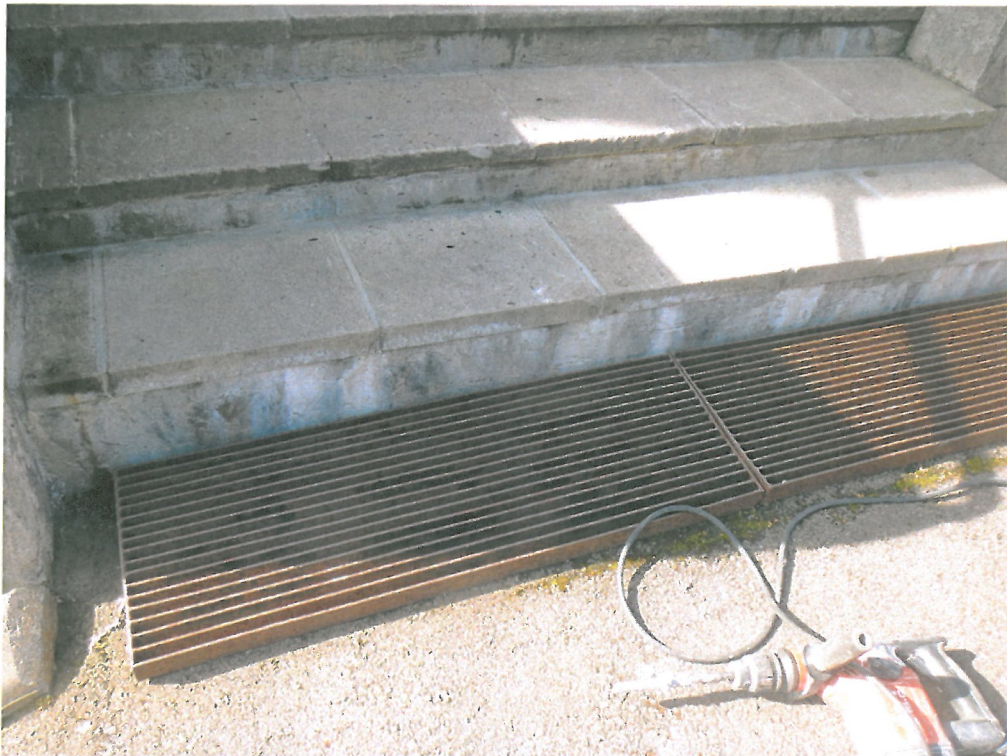
Kuva 7. Pohjoispäädyn porras. Pystypinnoissa on näkyvissä kalkkisuotaumaa

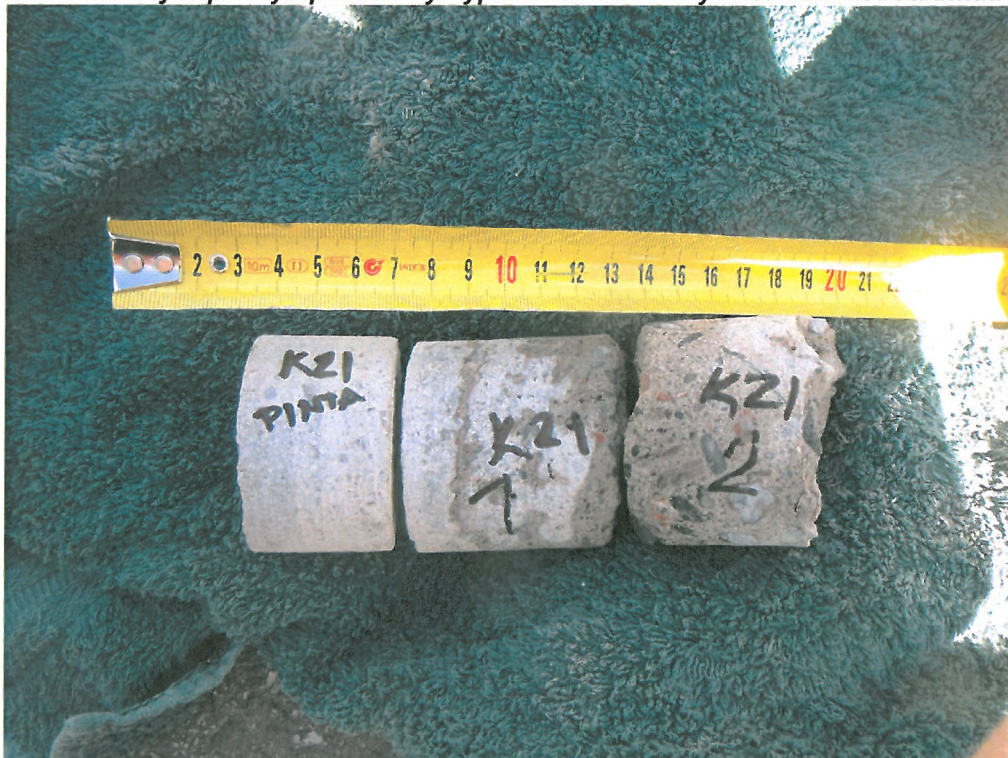
Kuva 8. Porrasnäyte K21. Pintalaatta irtosi kiinnityslaastin kohdalta porattaessa.

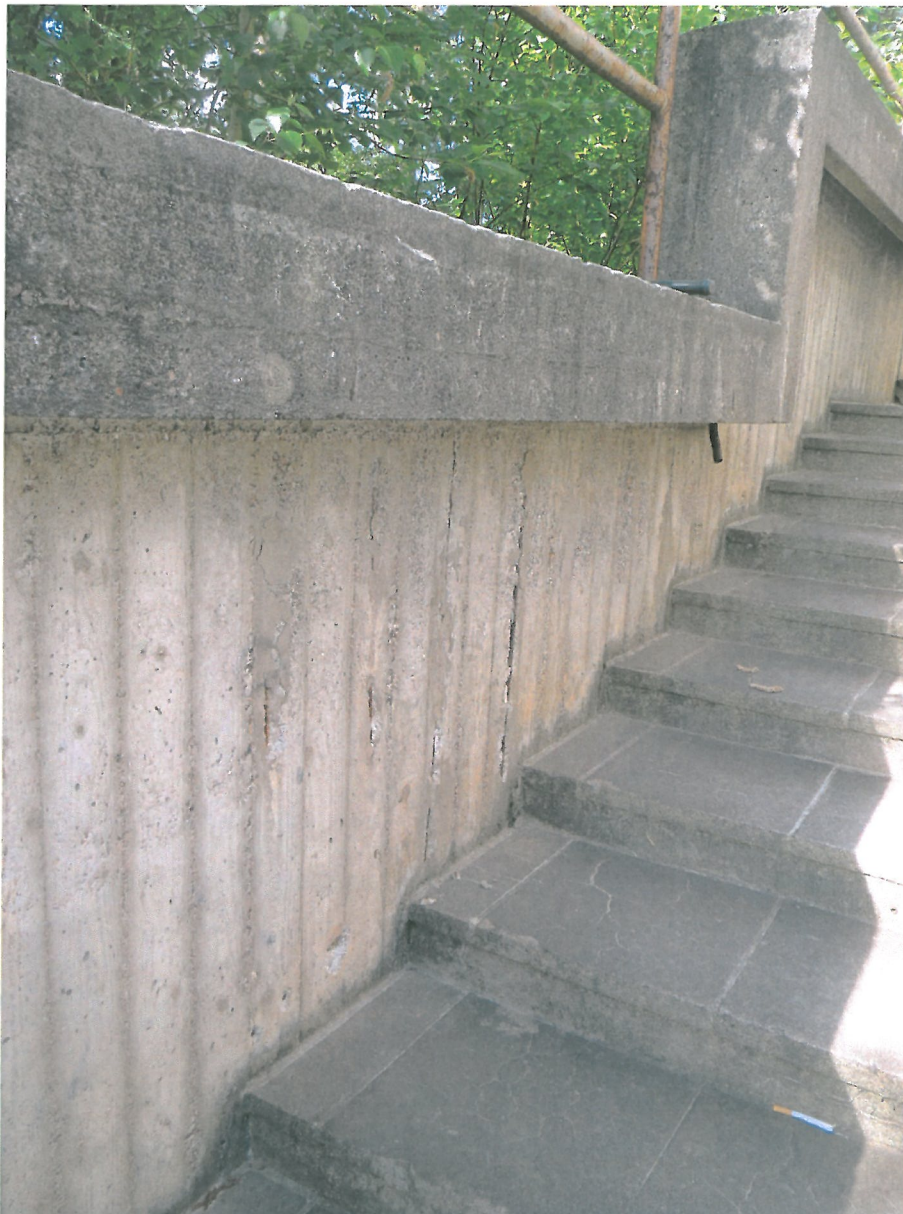
Kuva 9. Porraskaiteessa näkyvissä terästen korroosio. Betonisen kaiteen päällä lisäksi metallikaide, joka on myös ruostunut.

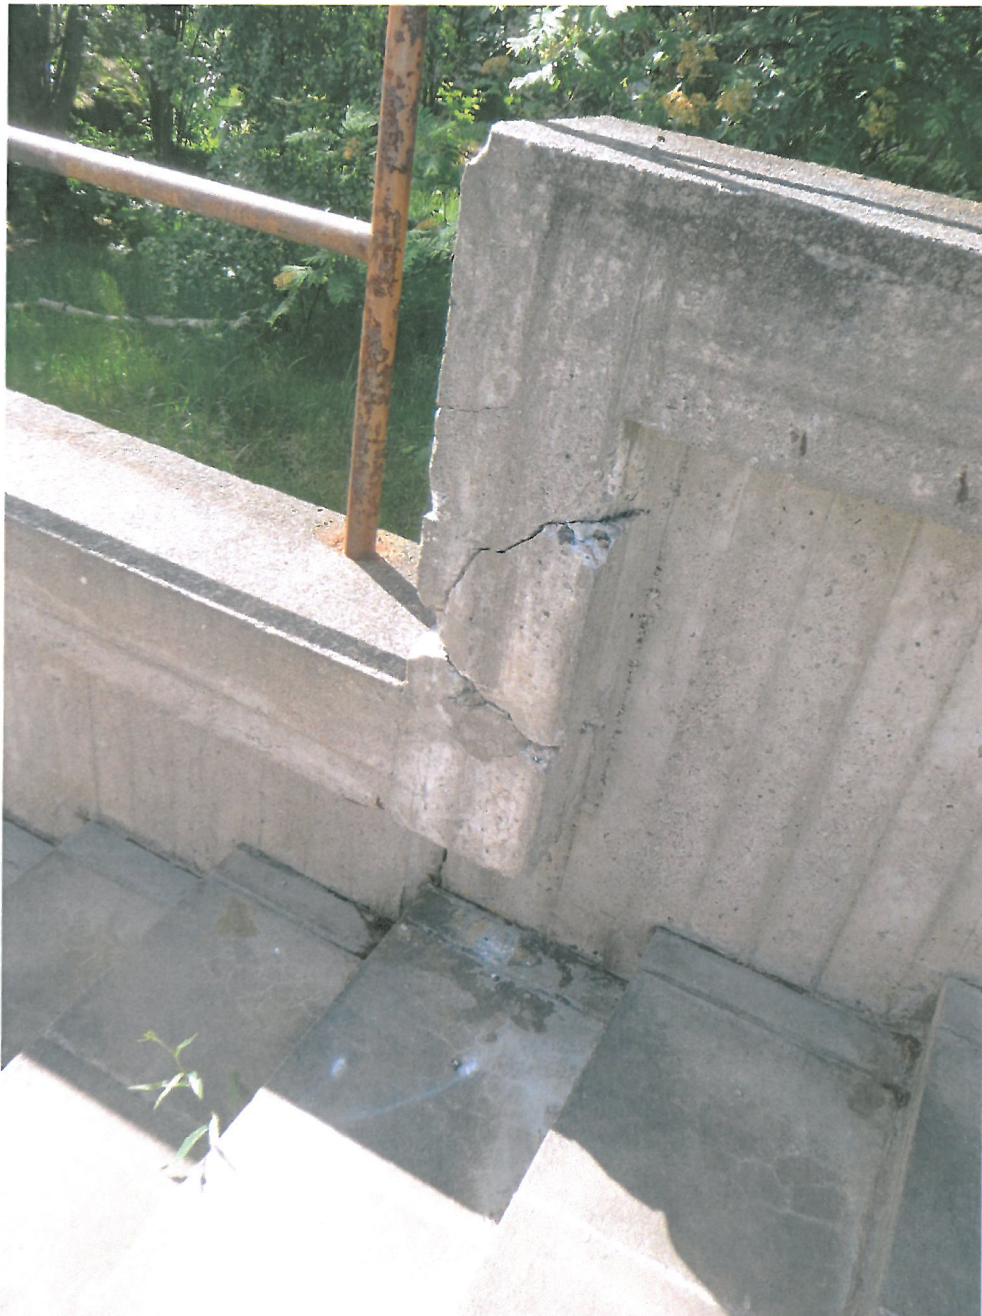
Kuva 10. Porraskaiteen levennyksestä murtuma. Rakenteen raudoitus pitää palan paikoillaan.

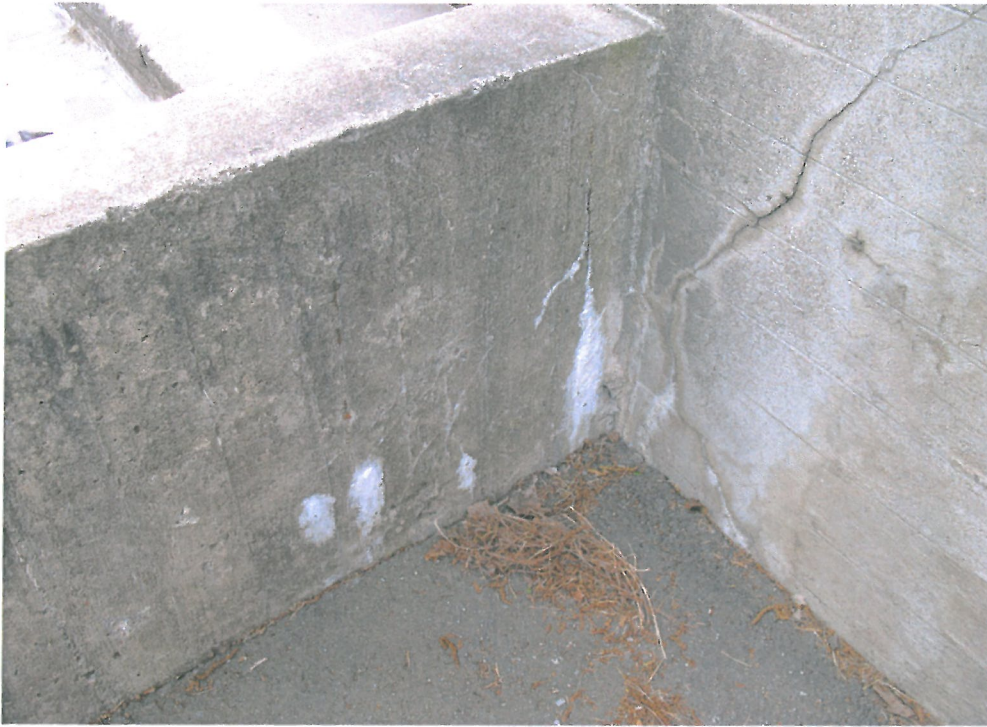
Kuva 11. Sokkelin ja portaan reunuksen liittymiskohta. Sokkelissa näkyvissä halkeama ja portaan reunuksessa kalkkisuotaamaa.

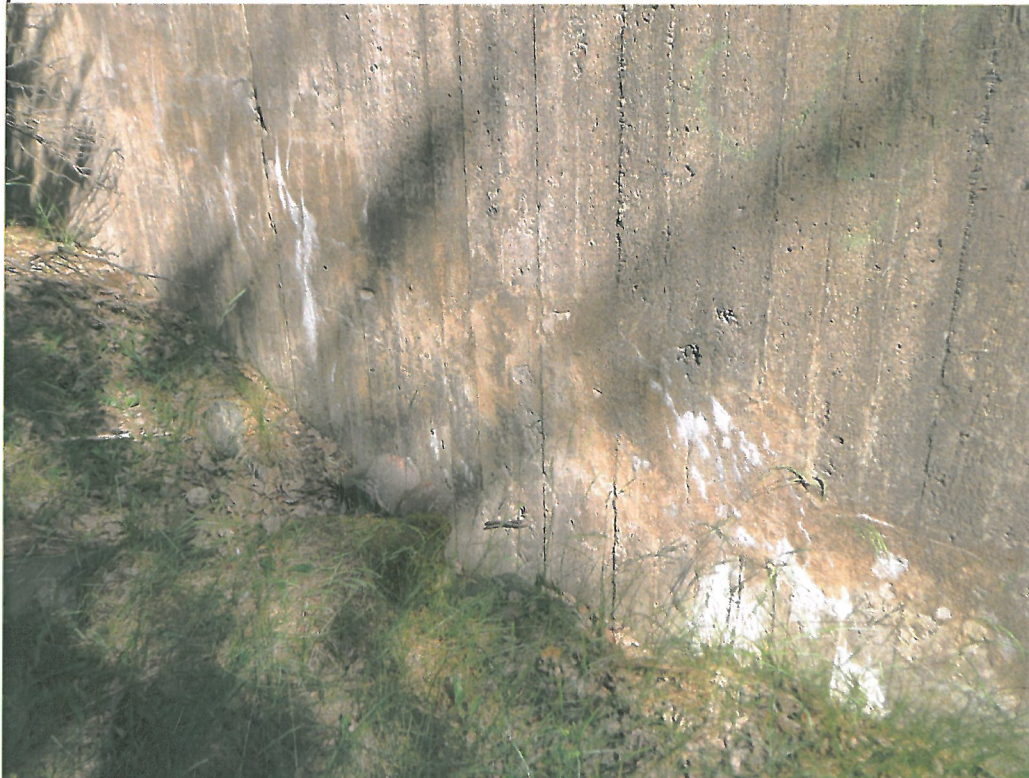
Kuva 12. Eteläpäädyn porraskaide metsän puolelta. Maanrajassa näkyvissä kalkkisuotaamaa.

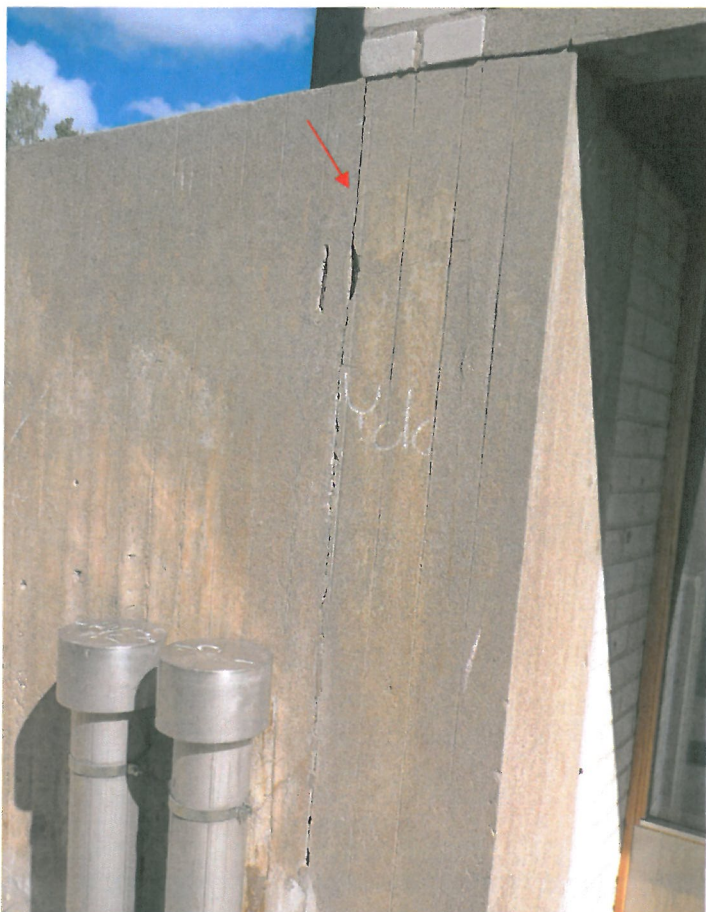
Kuva 13. Eteläpäädyn sisäpihan tukimuri. Rakennuksen ulkoseinän ja tukimuurin rajassa kulkee halkeama.

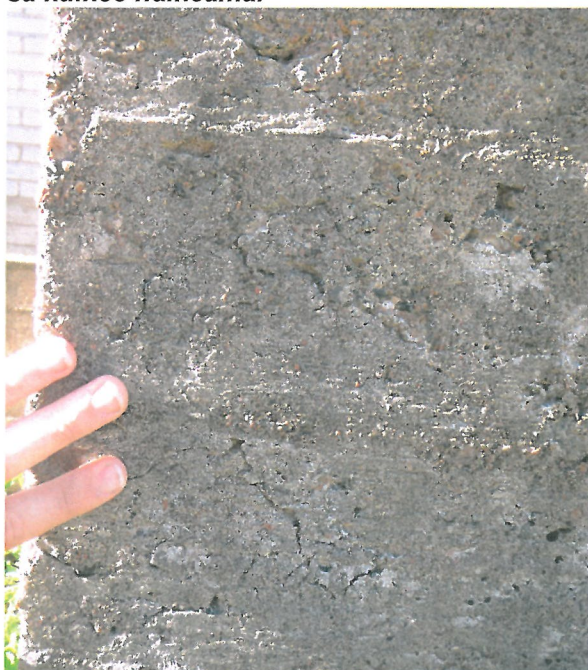
Kuva 14. Pohjoispäädyn tukimuurirakenteiden pinta on rosainen ja siinä on halkeamia.

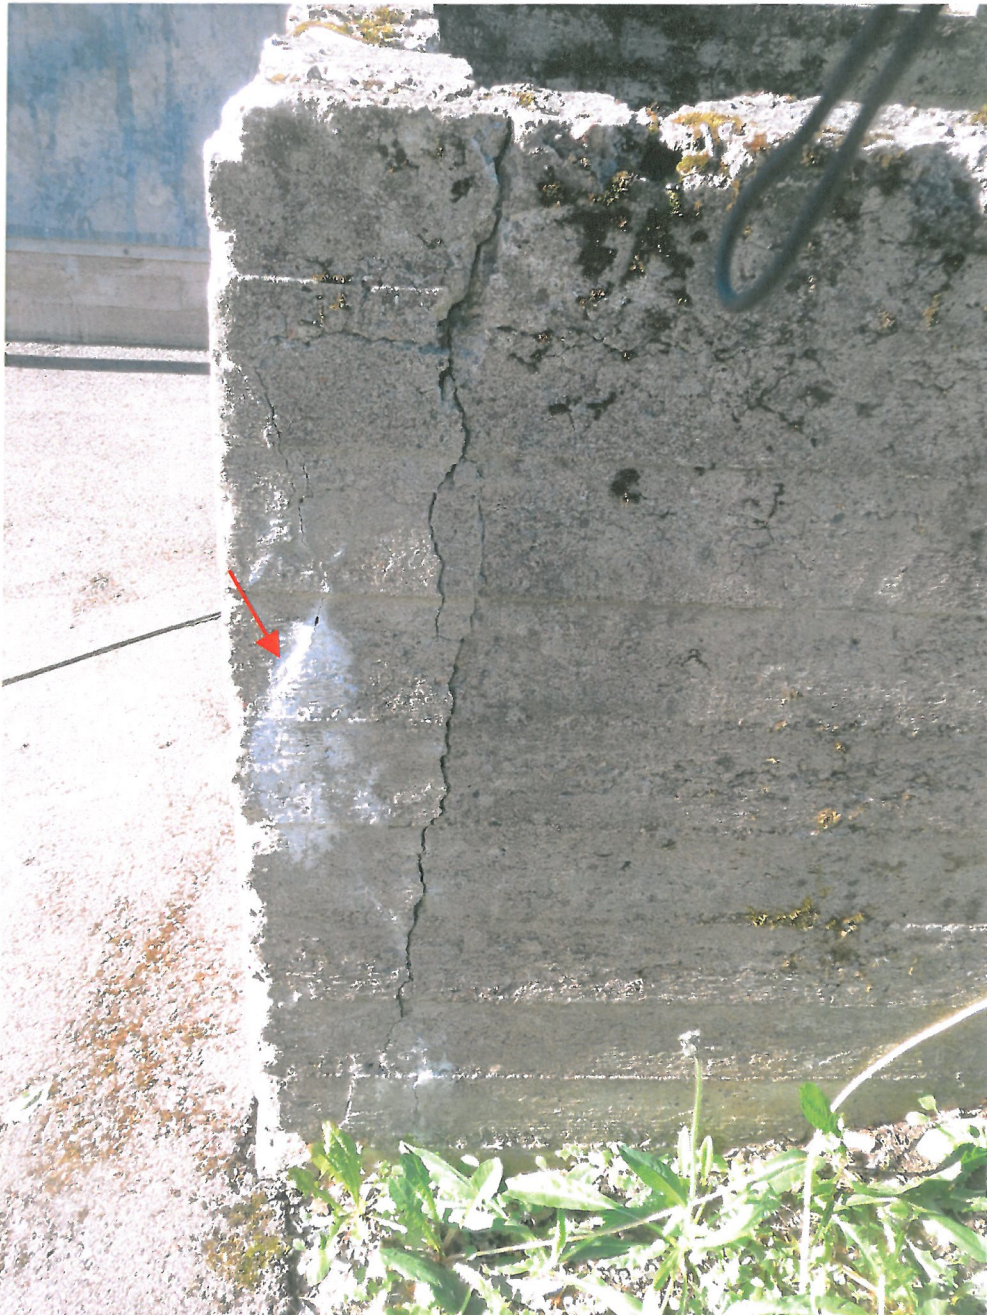
Kuva 15. Pohjoispäädyn tukimuurirakenteen kulmassa suuri halkeama ja kalkkisuotaamaa.

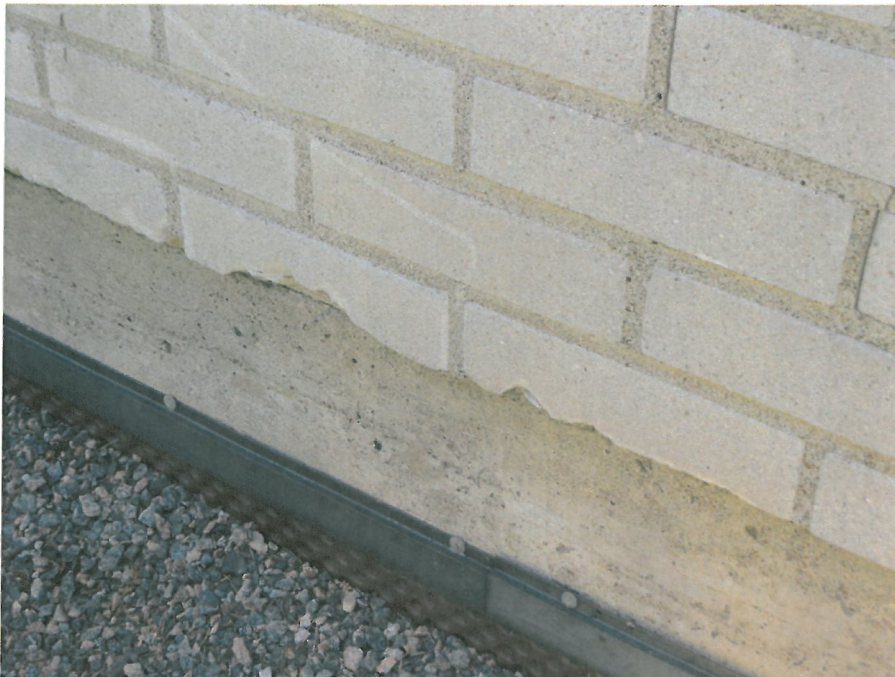
Kuva 16. Tiilien alareunat kuluneet.

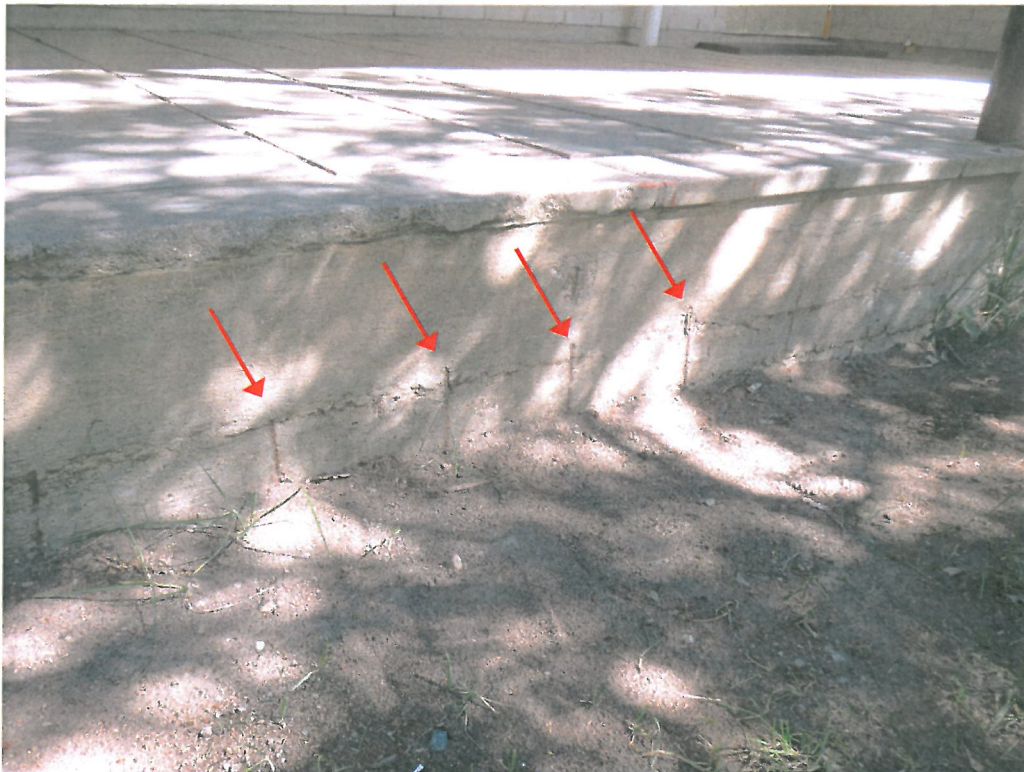
Kuva 17. Eteläpään sisäpihan katoksen betonilaatan etureunassa näkyvissä alkanut terästenkorrosio.

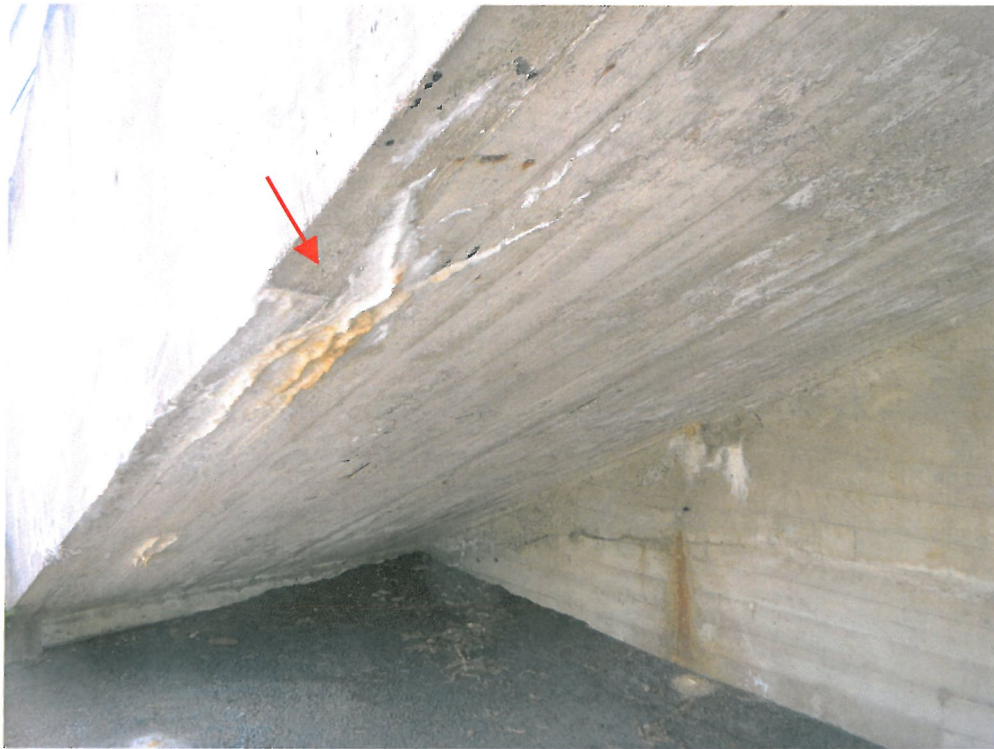
Kuva 18. Itäsiipeen johtavien betoniportaiden alapinnassa on näkyvissä kalkisuotaumaa.
