## LIITE 5

### Valokuvia tutkimuskohteesta

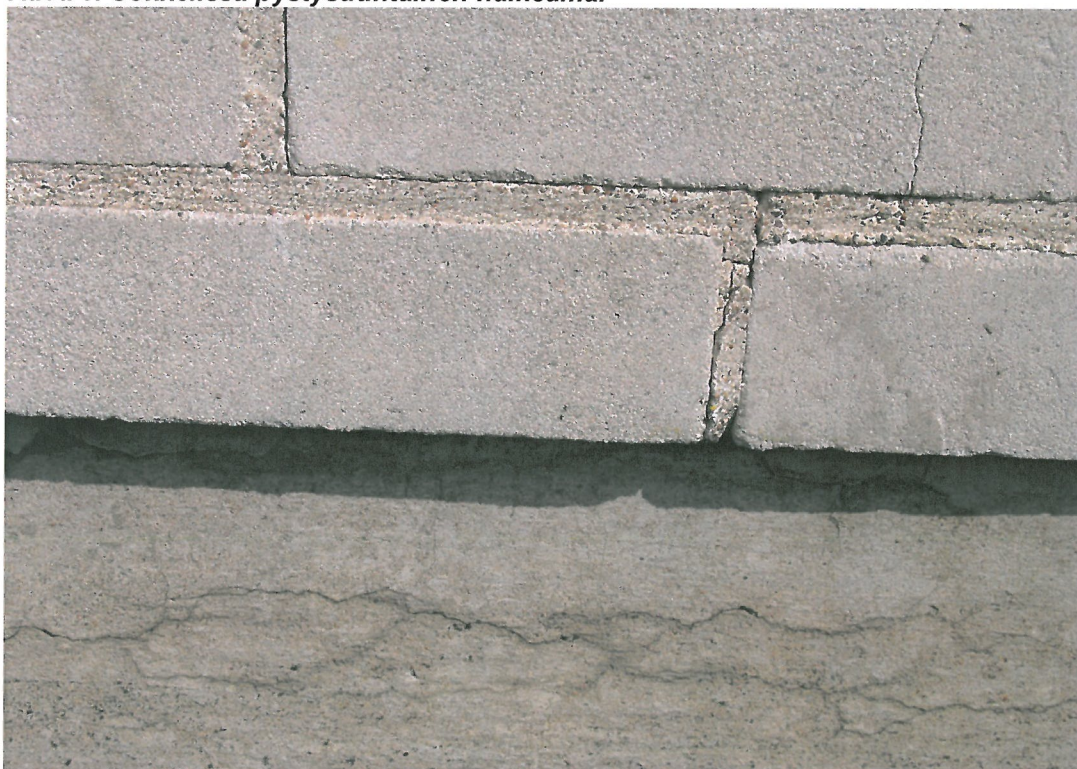
**Kuva 2. Sokkelissa vaakasuuntaista ja verkkomaista halkeilua, pakkasrapautumaa. Tiilien saumauksessa halkeamia.**

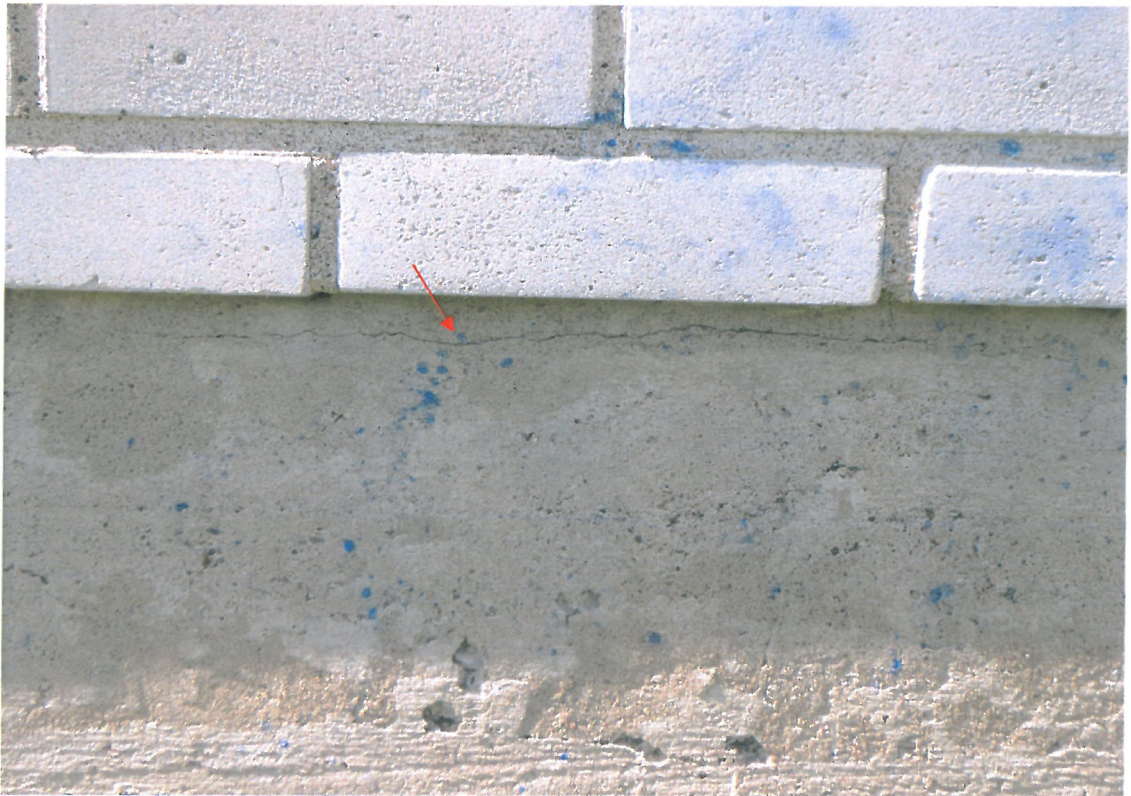
**Kuva 3. Sokkelin yläreunassa kulkeva vaakasuuntainen halkeama. Eteläpään sisäpiha, länsisiipi.**

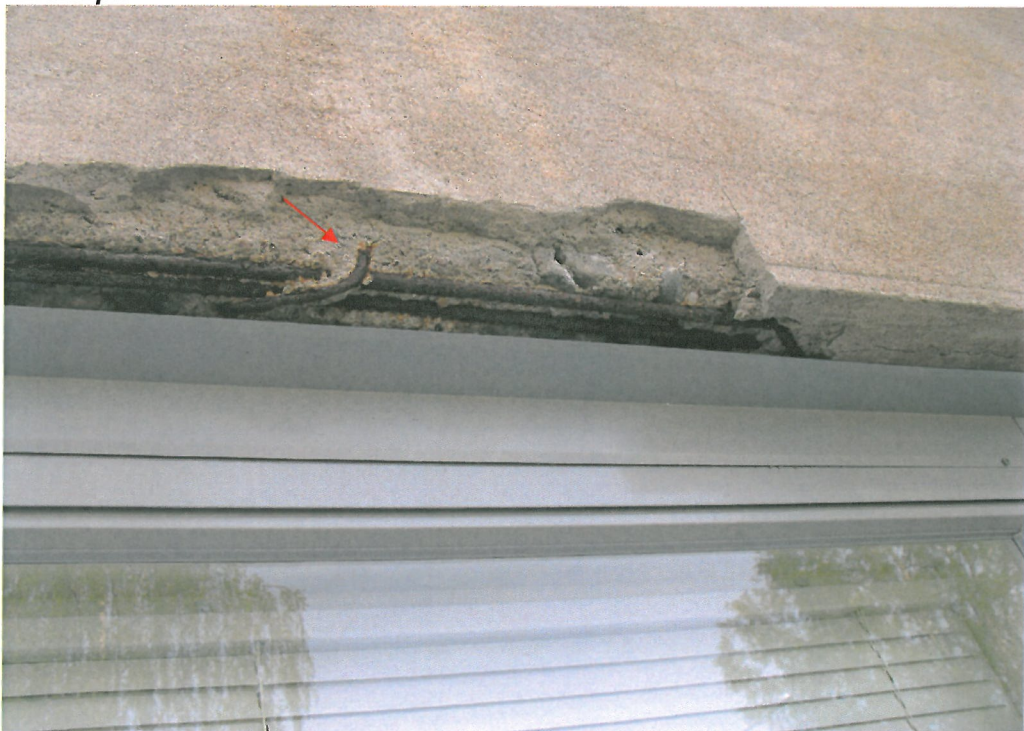
**Kuva 4. Ikkunan ylityspalkin alapinnasta ja sivulta on irronnut terästen betonipeite. Terästen pinta ruosteessa.**

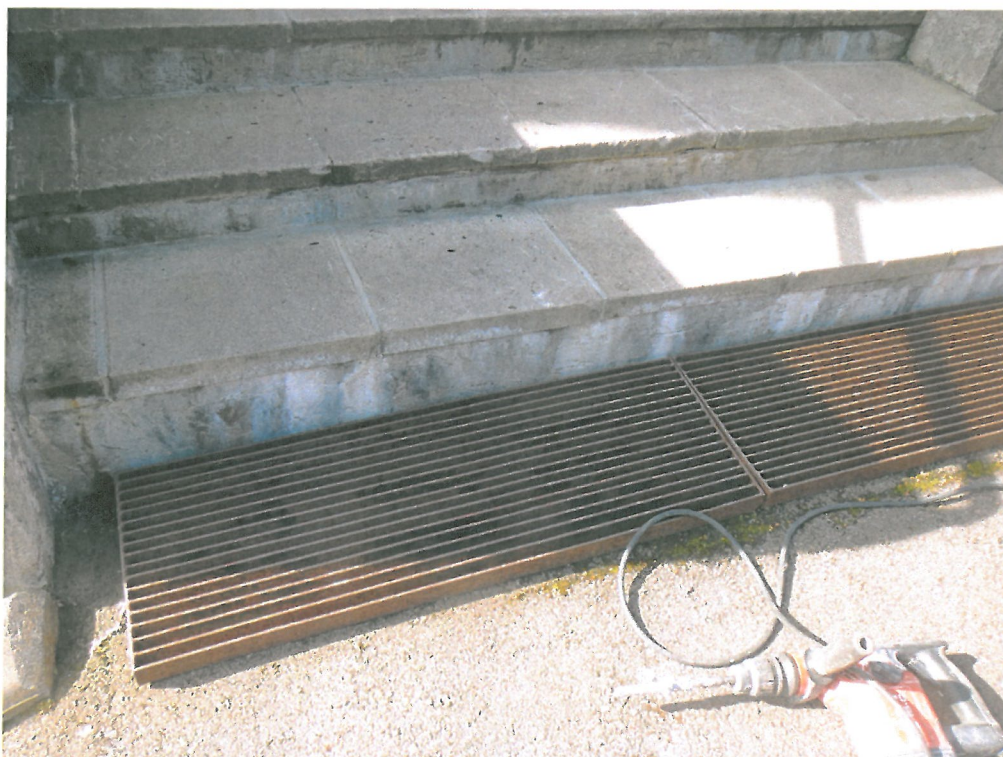
**Kuva 7. Pohjoispäädyn porras. Pystypinnoissa on näkyvissä kalkkisuotaumaa**

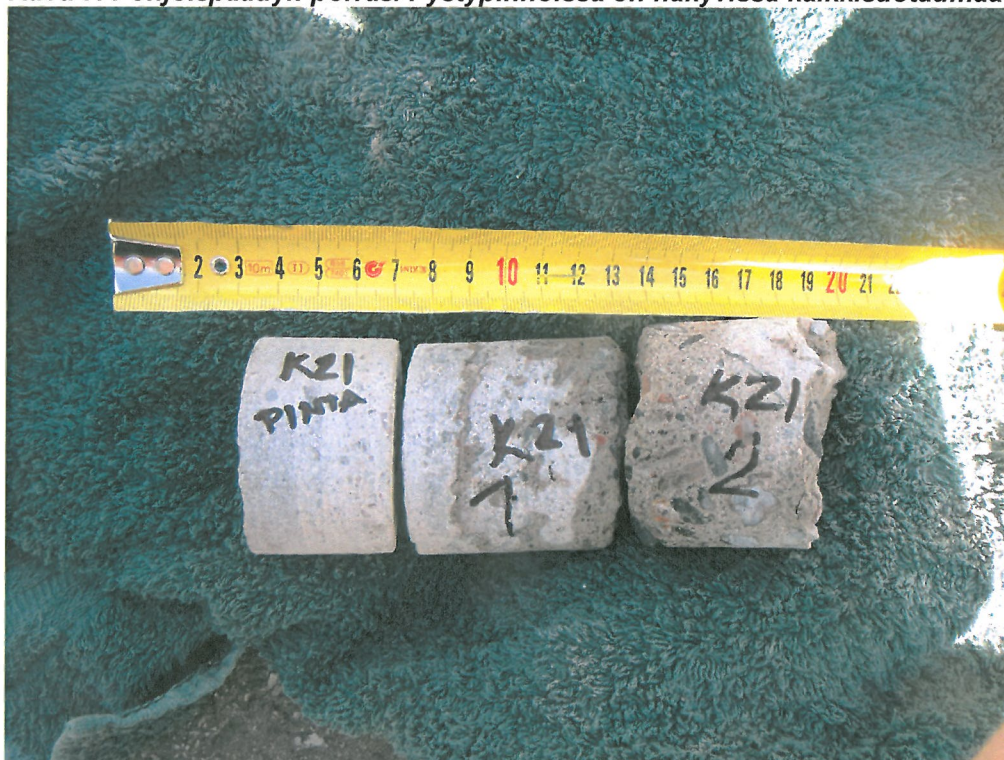
**Kuva 8. Porrasnäyte K21. Pintalaatta irtosi kiinnityslaastin kohdalta porattaessa.**

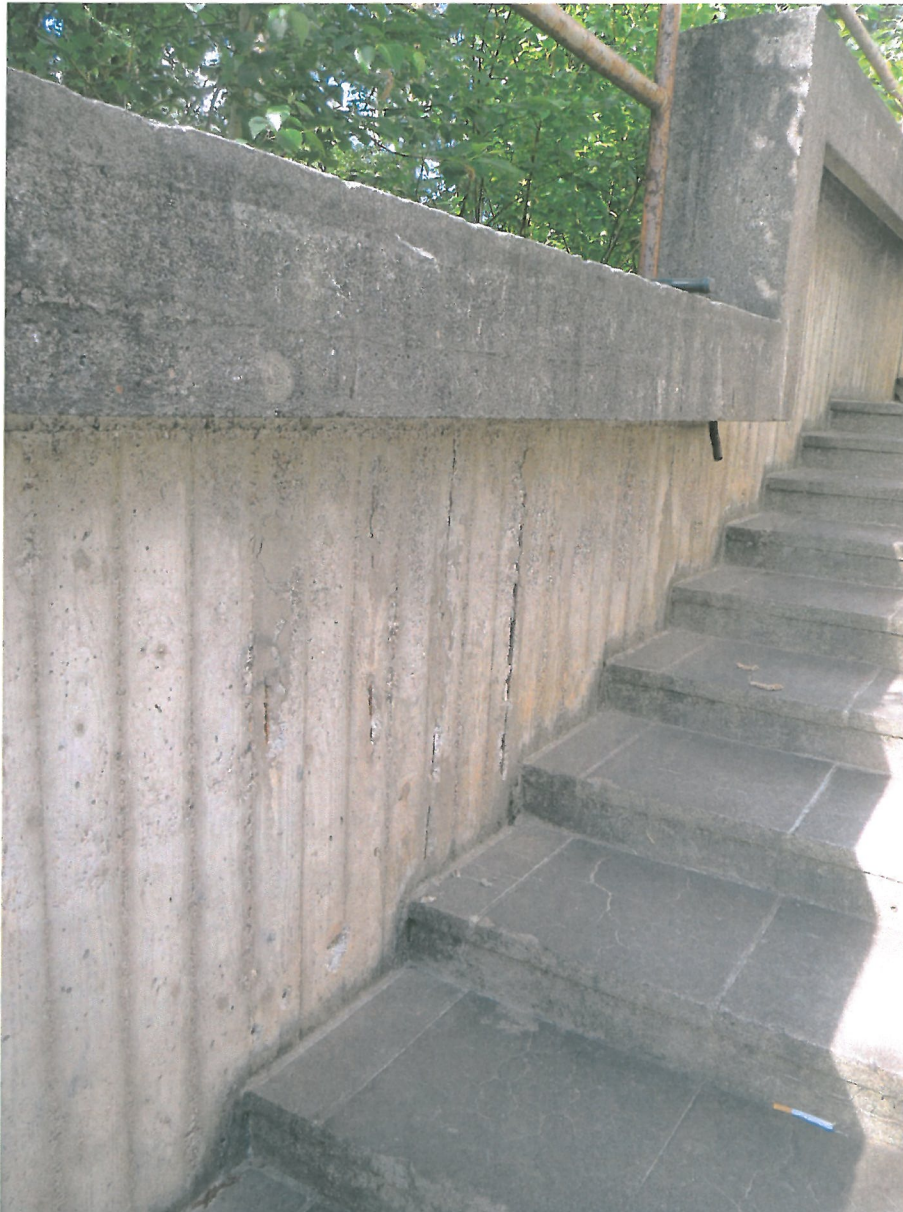
**Kuva 9. Porraskaiteessa näkyvissä terästen korroosio. Betonisen kaiteen päällä lisäksi metallikaide, joka on myös ruostunut.**

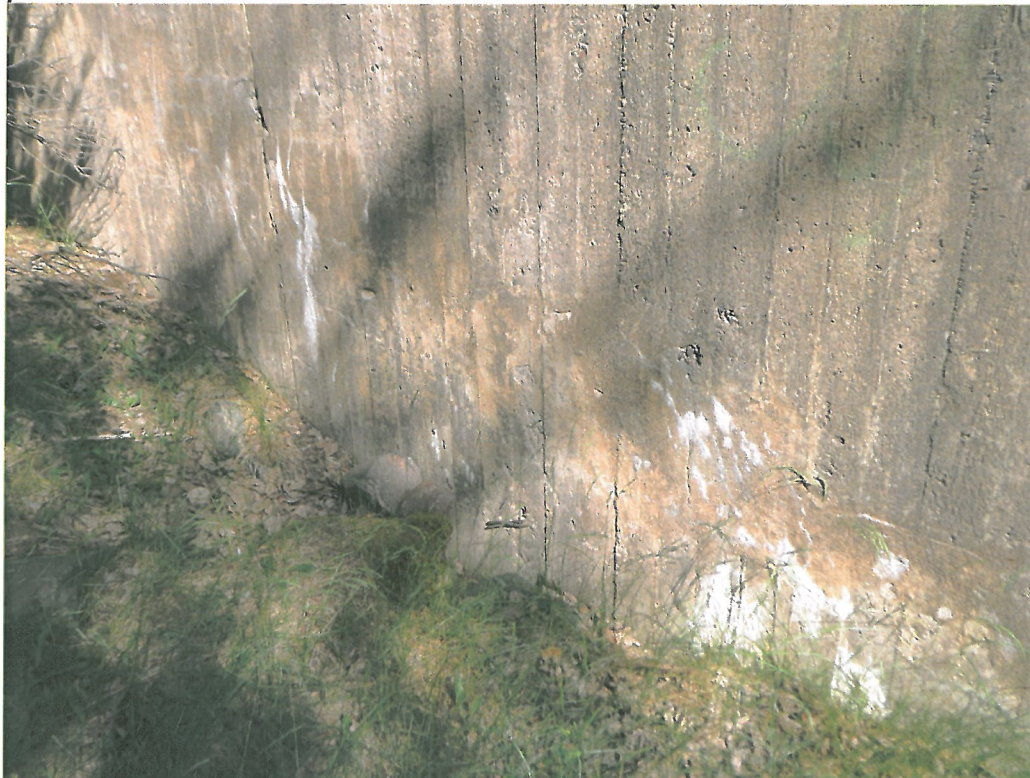
**Kuva 12. Eteläpäädyn porraskaide metsän puolelta. Maanrajassa näkyvissä kalkkisuotaamaa.**

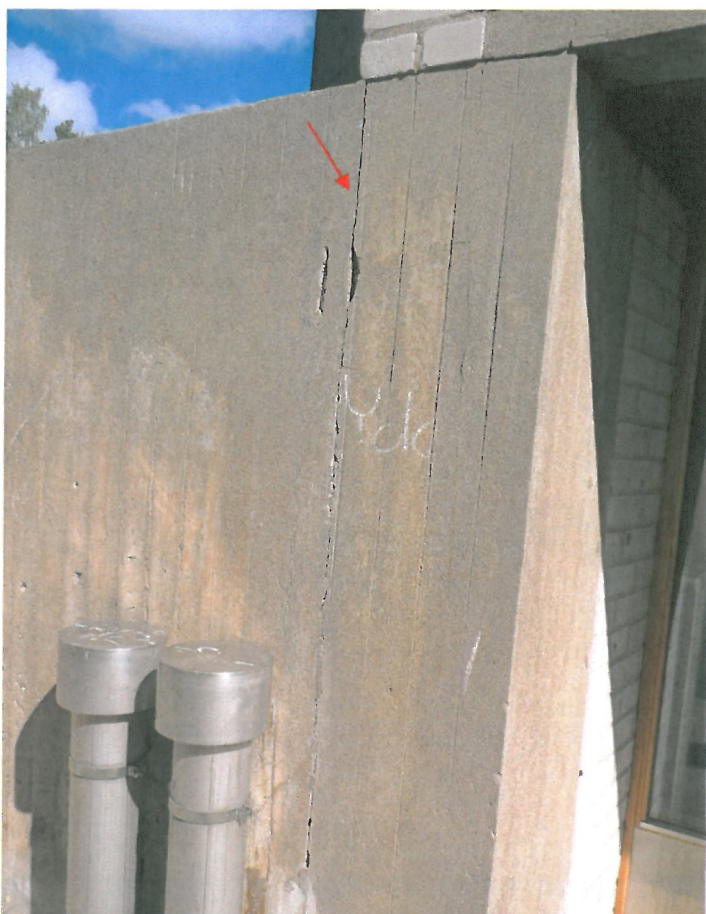
**Kuva 13. Eteläpäädyn sisäpihan tukimuri. Rakennuksen ulkoseinän ja tukimuurin rajassa kulkee halkeama.**

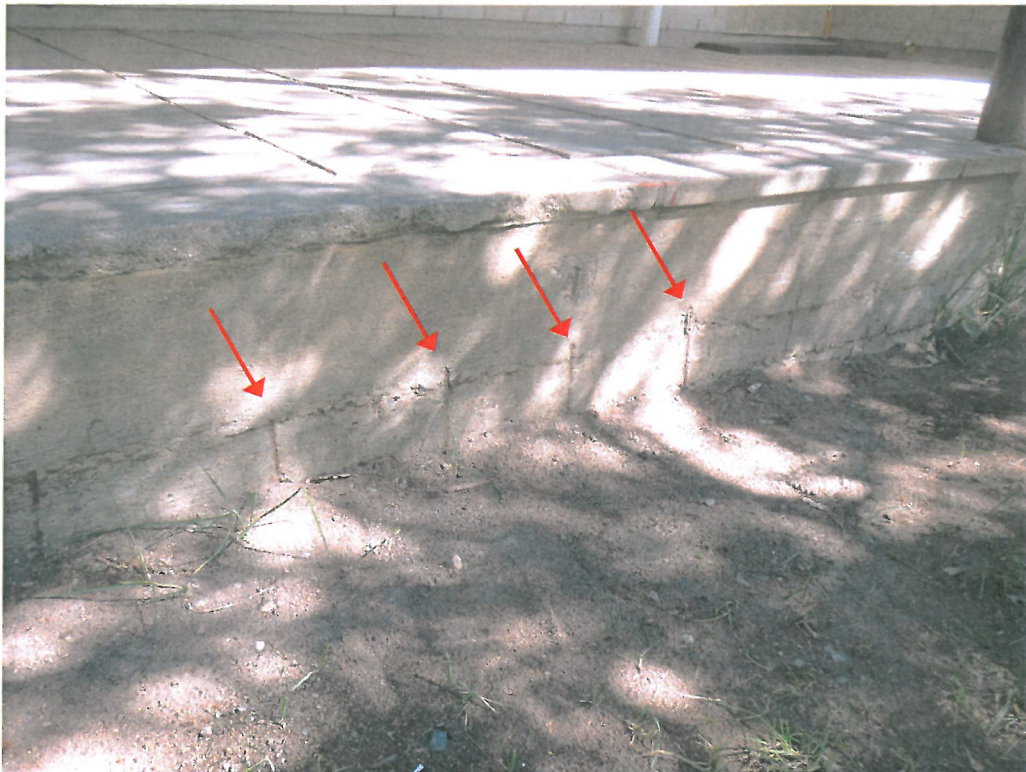
**Kuva 17. Eteläpään sisäpihan katoksen betonilaatan etureunassa näkyvissä alkanut terästenkorrosio.**
