KOSTEUS- JA SISÄILMATEKNINEN KUNTOTUTKIMUS

KAIVOKSELAN PÄIVÄKOTI

51392.69

9.9.2014

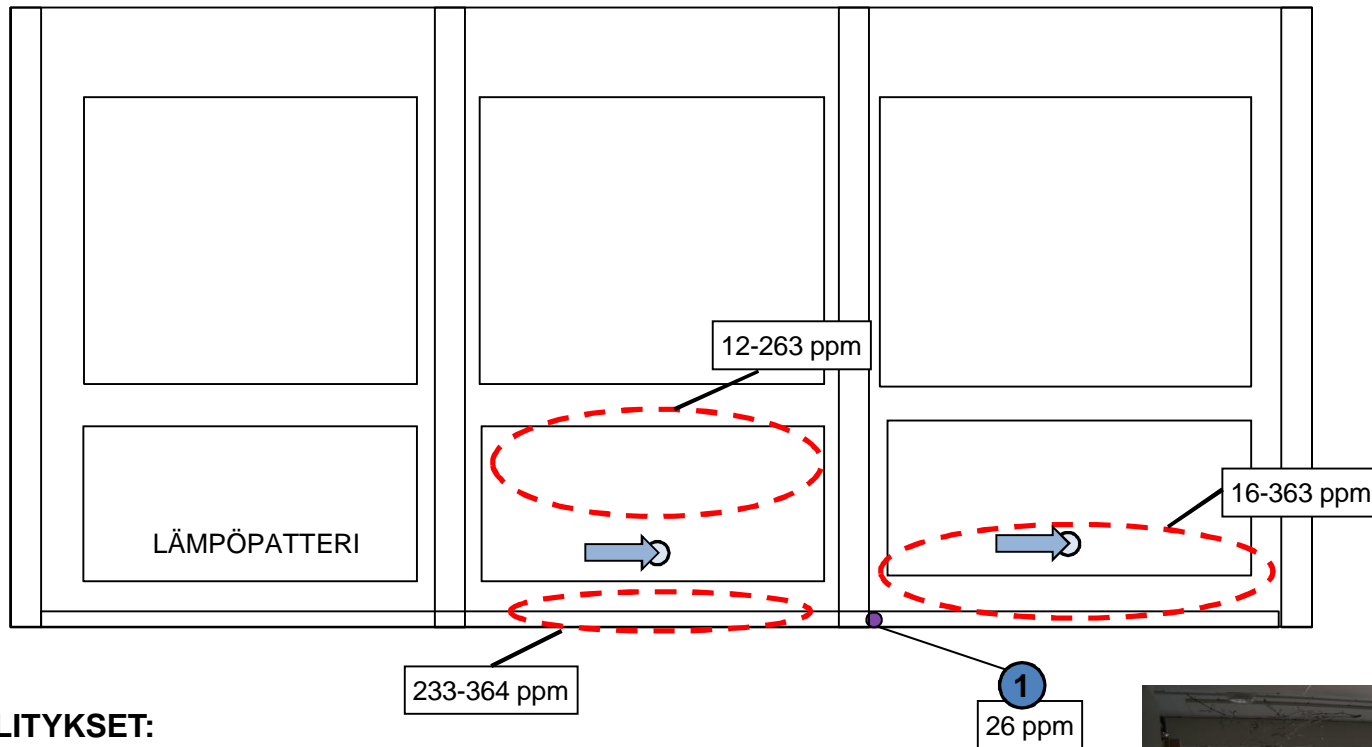
ULKOSEINÄRAKENTEIDEN MERKKIAINEKOKEET 6.6.2014, huone 224

① PILARIN JA LATTIAN LIITTYMÄ

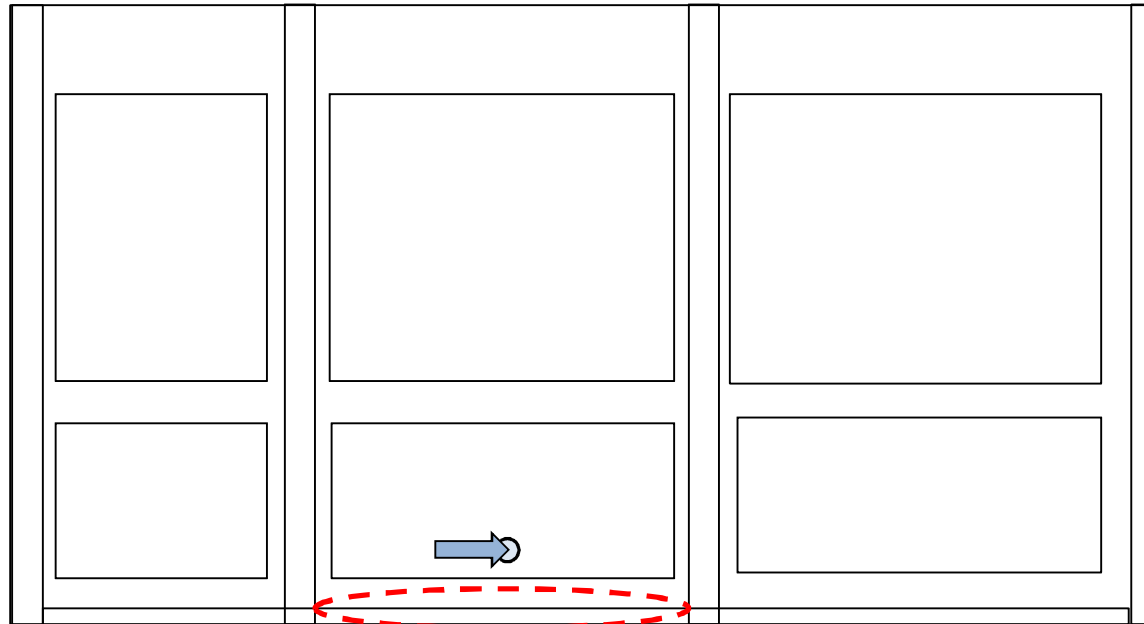
ULKOSEINÄRAKENTEIDEN MERKKIAINEKOKEET 6.6.2014, huone 206

1 21-46 ppm

1 SEINÄN JA LATTIAN LIITTYMÄ, YLI 1 m MATKALLA

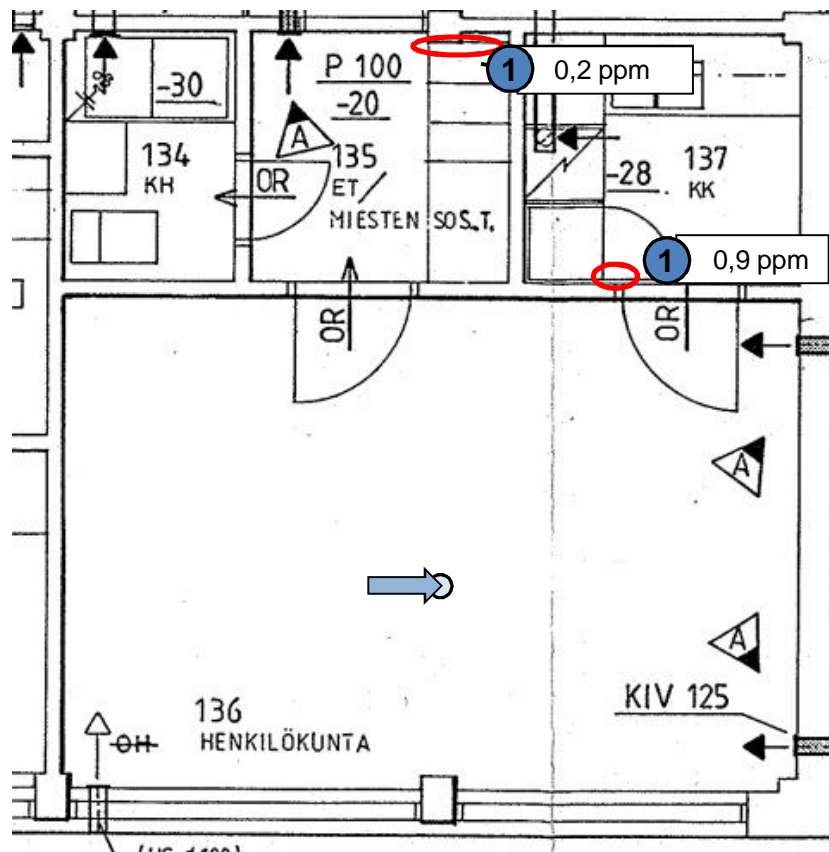
ALAPOHJARAKENTEIDEN MERKKIAINEKOKEET 6.6.2014, huone 136

① LATTIAN JA SEINÄN LIITYMÄ

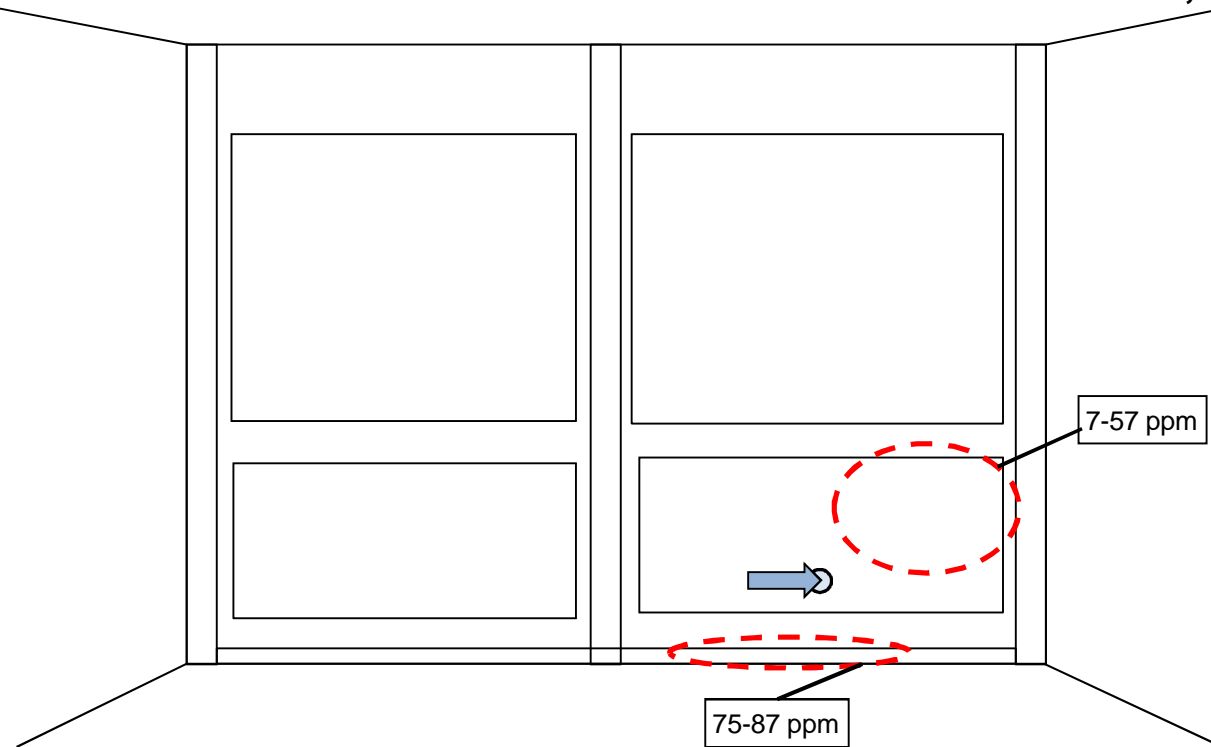
ULKOSEINÄRAKENTEIDEN MERKKIAINEKOKEET 6.6.2014, huone 136

① LATTIAN JA SEINÄN LIITTYMÄ

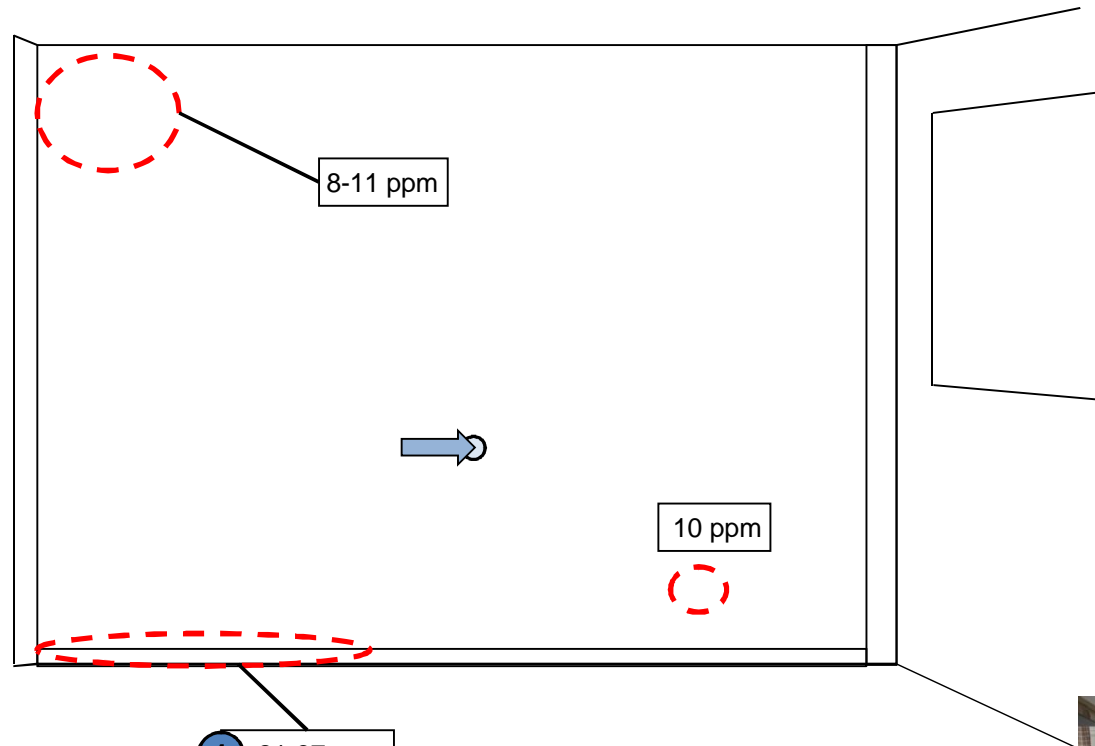
ULKOSEINÄRAKENTEIDEN MERKKIAINEKOKEET 6.6.2014, huone 136, (sisältä lukien) tiili-eriste-betoni-ulkoseinä

① LATTIAN JA SEINÄN LIITTYMÄ

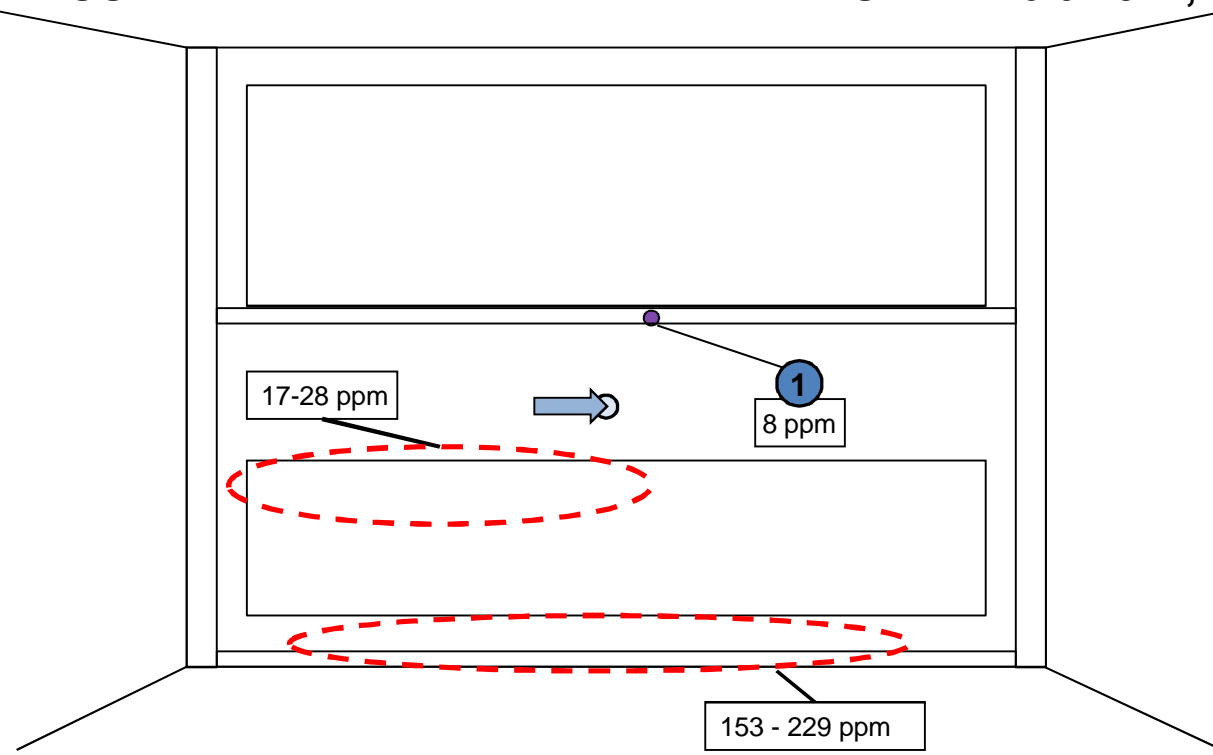
ULKOSEINÄRAKENTEIDEN MERKKIAINEKOKEET 6.6.2014, huone 112

① IKKUNAKARMIN JA SEINÄN LIITYMÄ

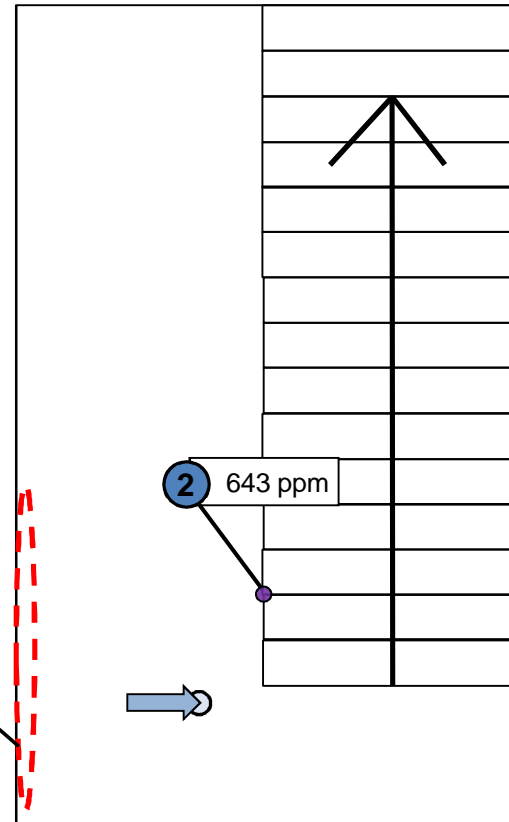
YLÄPOHJARAKENTEIDEN MERKKIAINEKOKEET 6.6.2014, porrashuone 120

1 LATTIAN JA SEINÄN LIITTYMÄ

2 LATTIAN JA PORTAIDEN LIITTYMÄ

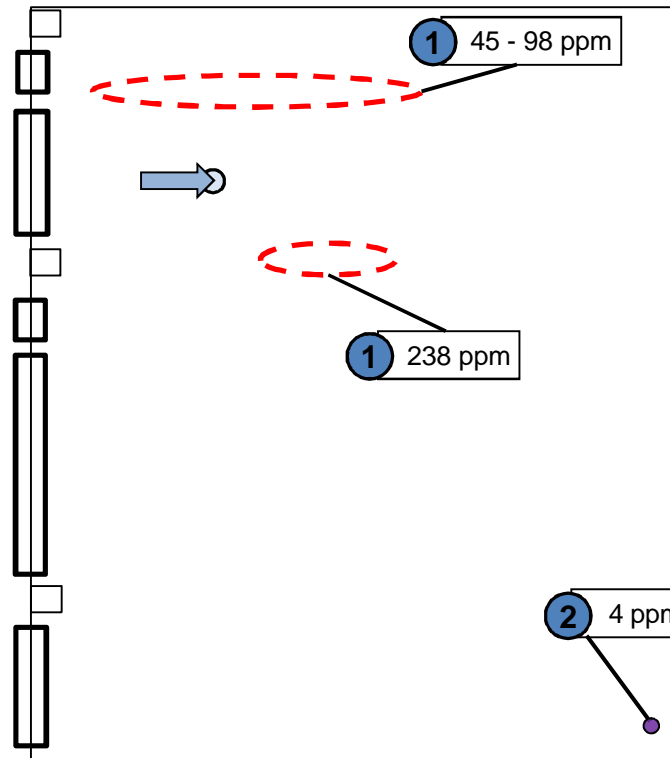
YLÄPOHJARAKENTEIDEN MERKKIAINEKOKKEET 6.6.2014, huone 224

① SIPOREX-LAATTOJEN SAUMAT

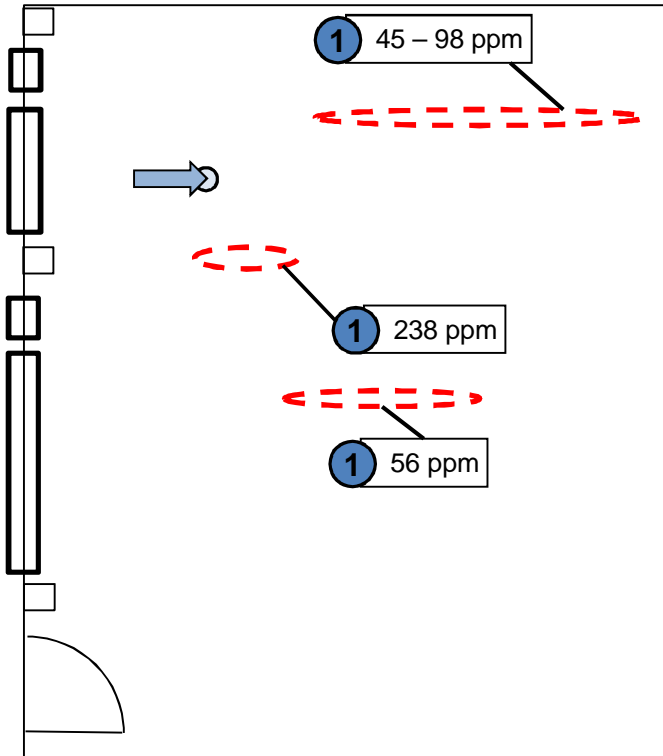
YLÄPOHJARAKENTEIDEN MERKKIAINEKOKEET 6.6.2014, huone 206

1 SIPOREX-LAATTOJEN SAUMAT

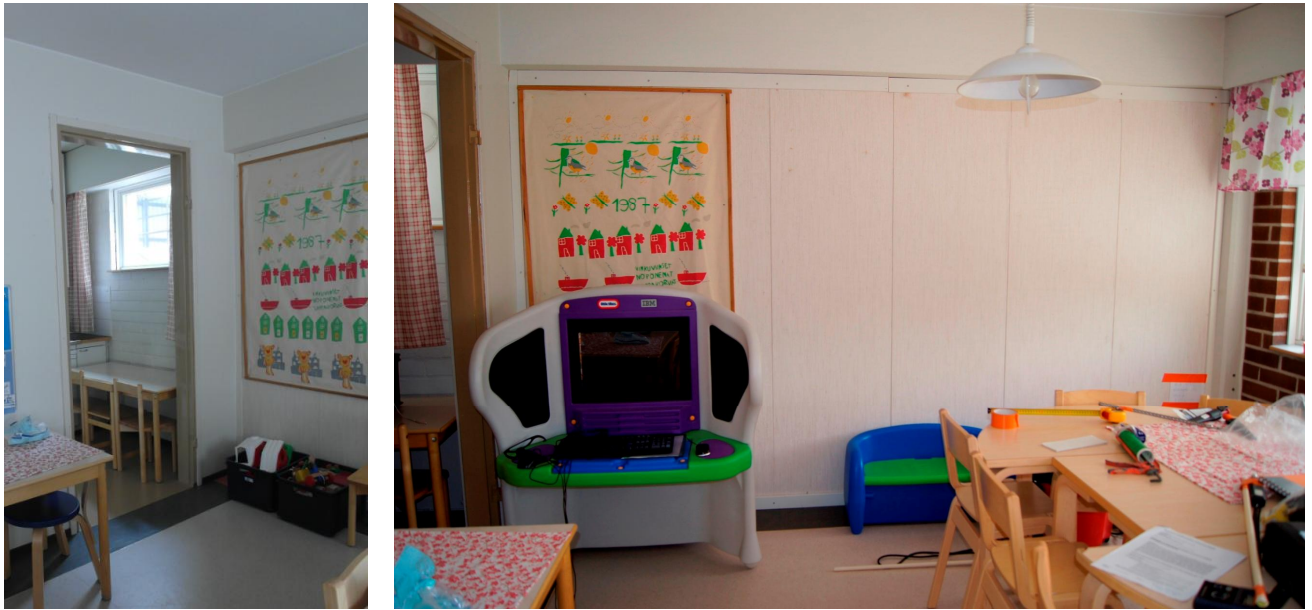
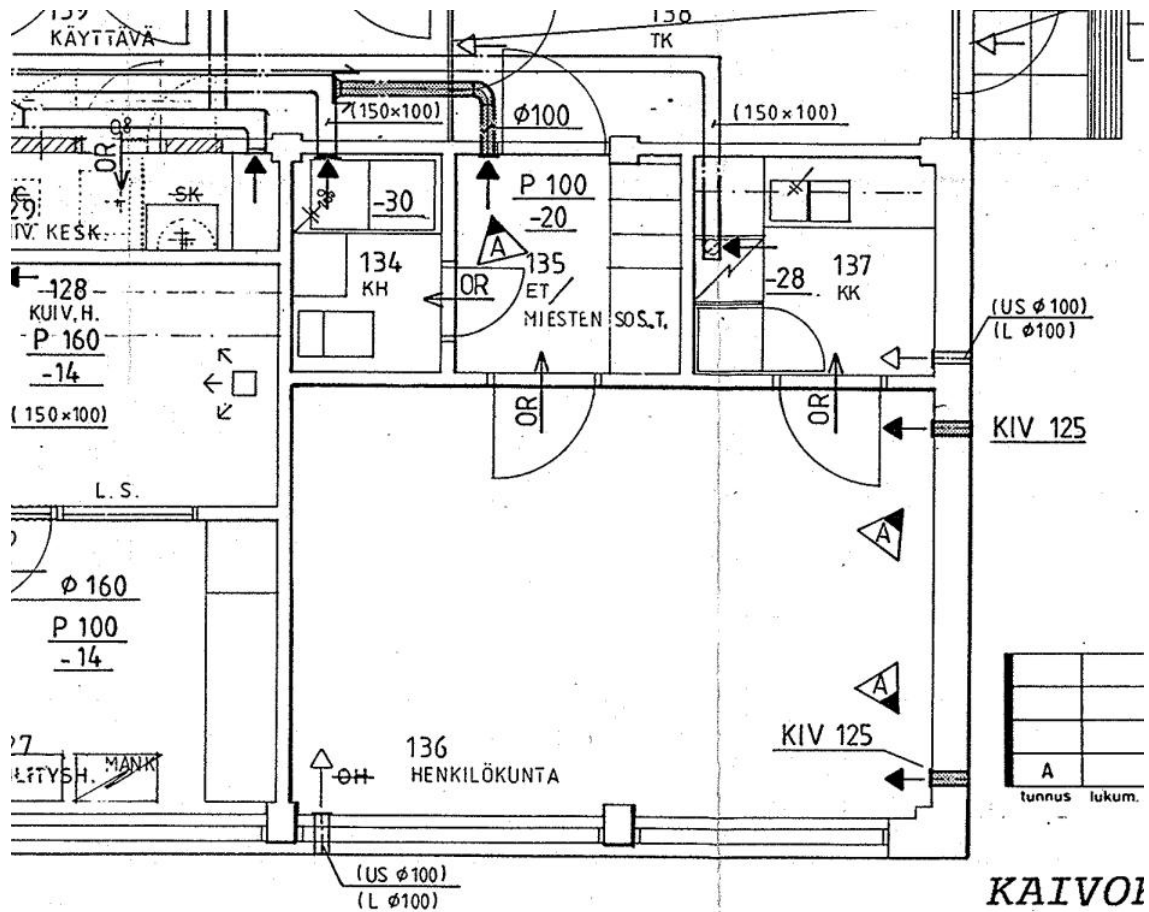
- 1.kerroksessa sijaitsevan entisen henkilökunnan asunnossa olevassa tilassa 136 on suunnitelmien mukaan koneellinen poistoilmanvaihto ja tuloilmaa varten on päätyseinässä kaksi tuloilmaventtiiliä, joita ei ole tehty tai ne on rakennettu umpeen. Tuloilman puutteen vuoksi tila on liiaksi alipaineinen suhteessa ulkoilmaan

Kuvat 6992, 2978 ja osakopio 1.krs:n ilmanvaihtosuunnitelmasta. 1.kerroksessa sijaitsevan entisen henkilökunnan asunnot tiloissa on suunnitelmien mukaan koneellinen poistoilmanvaihto ja tuloilmaa varten on päätyseinässä kaksi tuloilmaventtiiliä. Seinästä otetuissa valokuvissa venttiileitä ei näy. Tila on liiaksi alipaineinen suhteessa ulkoilmaan. Korvausilmaa tilaan tulee merkittävässä määrin epäpuhtaampien rakennusosien kautta vuotoilmana, jolloin vuotoilman mukana voi sekoittua epäpuhtauksia sisäilmaan.

- ilmanvaihdon aiheuttamaa päiväaikaista alipaineisuutta vähennetään säädöillä ja lisäämällä tuloilmaventtiilejä tiloihin, joissa on vain koneellinen poistoilmavaihto.

- tilaan 136 rakennetaan tuloilman puhallus tai lisätään tuloilmaventtiilit
- hissikuilussa olevan mikrobiperäisen hajun syy pyritään selvittämään. Ensisijaisesti korjataan hajun aiheuttaja, joka voi olla esimerkiksi ilmavuoto rakenteessa. Toissijainen korjaustapa on hissikuilun tiivistäminen muihin tiloihin nähden.

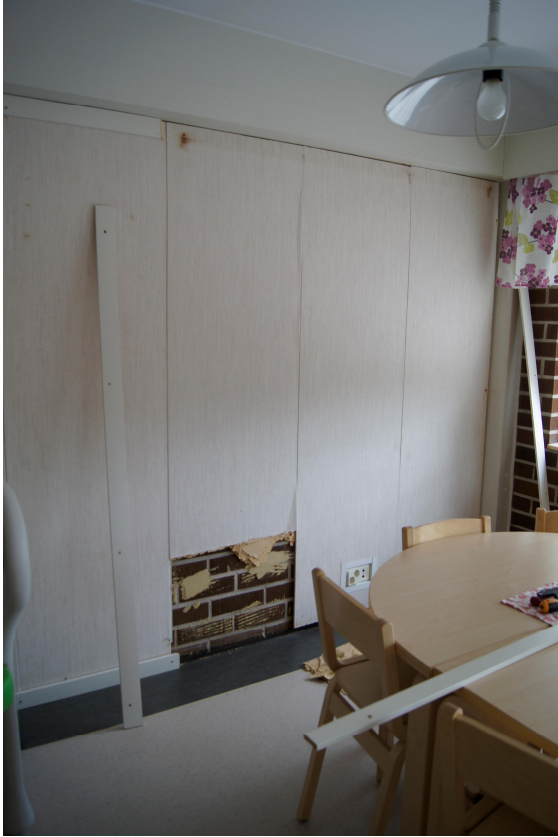
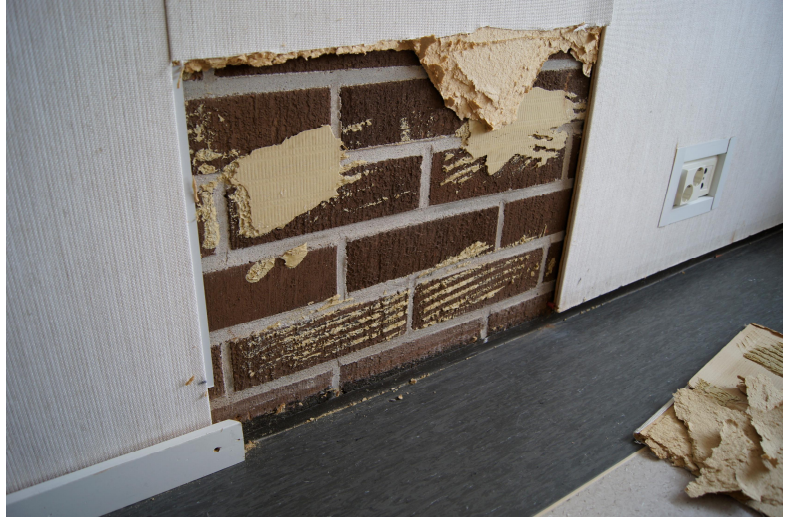
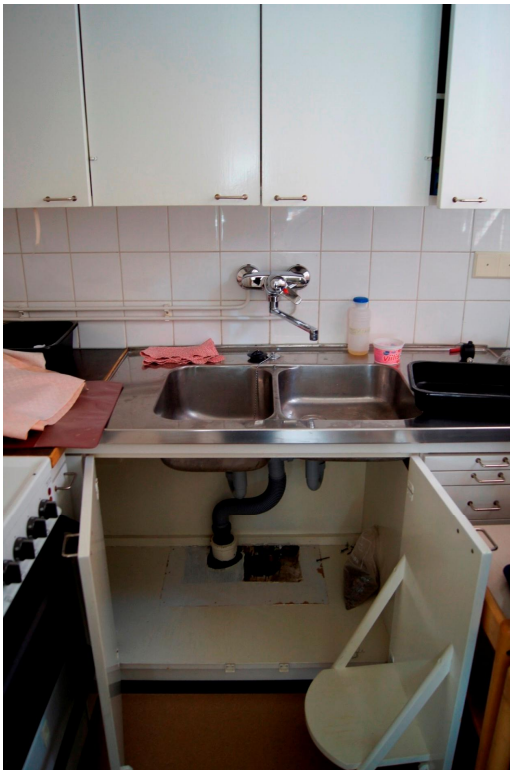
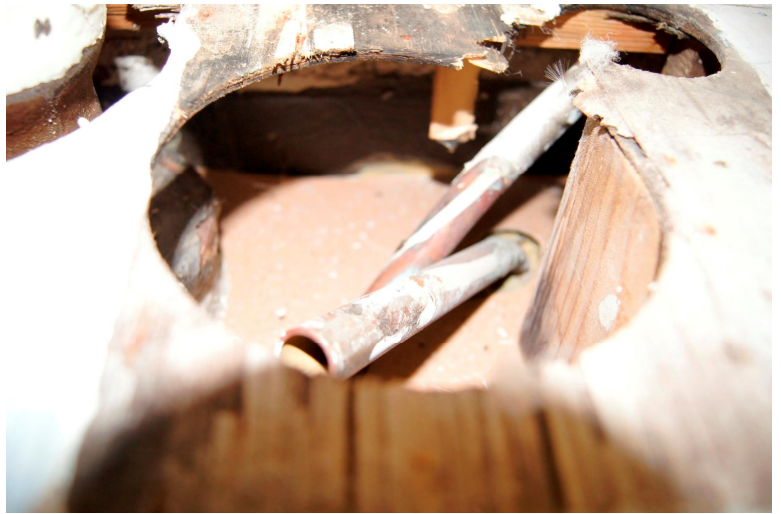
Vanhassa henkilökunnan asunnossa 136 havaittiin vanhan talon ja materiaalin hajua. Haju paikallistettiin puukuitulevyllä lisäeristettyyn päätyseinään, johon tehtiin rakenneavaus poistamalla seinän pinnasta lisäeristys ja tekemällä tutkimusreikä seinän eristetilaan. Eristekerroksesta ilma virtasi huoneeseen päin, ilmavirrassa havaittiin mikrobiperäistä hajua.

- tilassa 137 olevassa allaskaapissa on vanha kosteusvaurio.
- päiväkodin sisätiloissa säilytetään mikrobivaurioituneita tavaroita, joista voi päästä epäpuhtauksia sisäilmaan.

Kuvat 3077, 3078,, 2373, 2975. 1.kerroksessa sijaitsevassa tilassa 136 havaittiin vanhan talon ja materiaalin hajua. Haju paikallistettiin puukuitulevyllä lisäeristettyyn päätyseinään, johon tehtiin rakenneavaus poistamalla seinän pinnasta lisäeristys ja tekemällä tutkimusreikä seinän eristetilaan. Eristekerroksesta ilma virtasi huoneeseen päin, ilmavirrassa havaittiin mikrobiperäistä hajua. Hajua tiloihin tuottaa myös keittiön kalusteissa oleva kosteusvaurio allaskaapin pohjassa ja mahdollisesti kaapin alapuolisessa lattiarakenteessa.

- kattilahuoneen läpiviennit ja ilmanvaihtokanavat tiivistetään
- tilassa 137 oleva allaskaappi ja kaapin alla oleva lattiapinnoite uusitaan
- tilassa 105 korjataan lattiamaton vuotava sauma

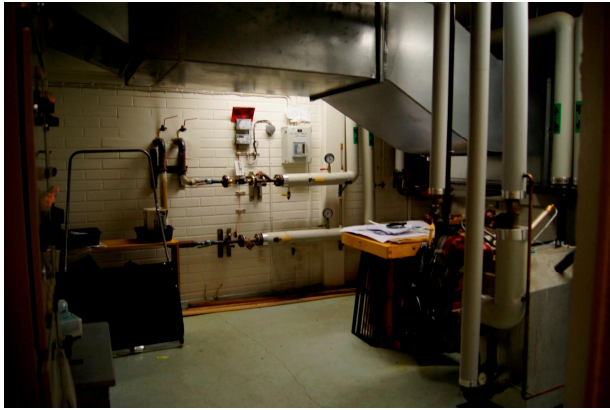
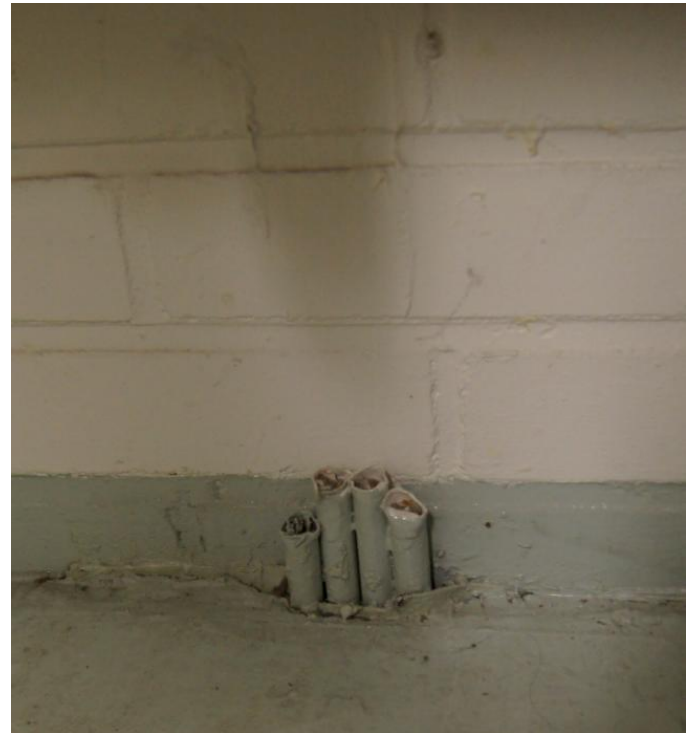
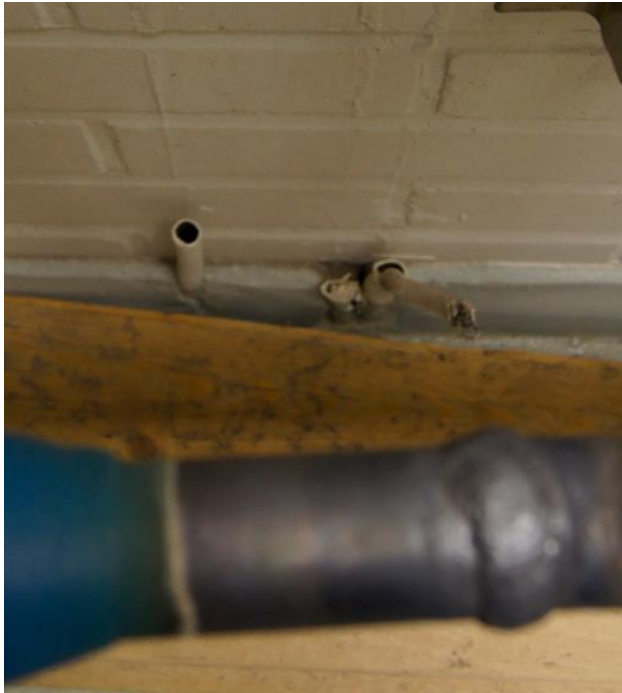
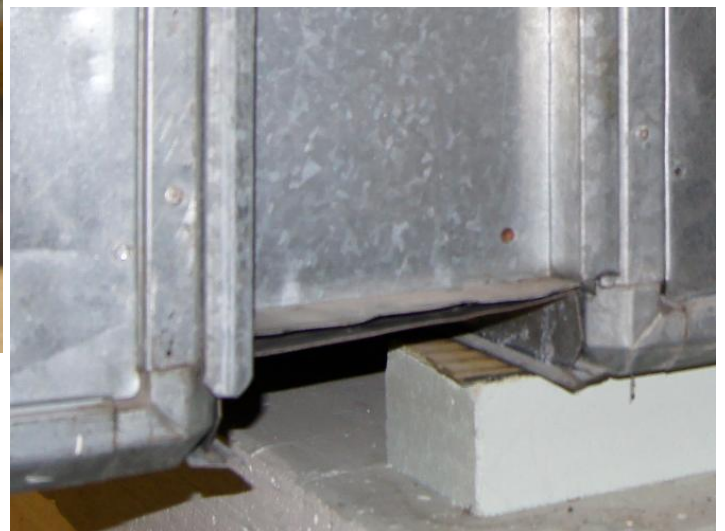
- hissikuilussa havaittiin mikrobiperäistä hajua, jonka syy tulee selvittää jatkotoimenpiteiden valintaa varten
- IV-konehuoneessa (entinen kattilahuone 132) havaittiin lukuisia tiivistämättömiä läpivientejä, joista voi kulkeutua epäpuhtauksia sisälle. Kattilahuoneen paine-eroa viereiseen käytävätilaan seurattiin, kattilahuone on ylipaineinen käytävään nähden. Kattilahuoneen ilmaa kulkeutuu käytävätilaan tiivistämättömistä liittymistä kuten oviraoista. Kattilahuoneen ilmaa kulkeutuu myös muualle sisätiloihin ilmanvaihtokoneessa olevan auenneen sauman kautta

Kuvat 2981, 3092,, 3094, 3096. 1.kerroksessa oleva kattilahuone on muutettu ilmanvaihtokonehuoneeksi.

Huoneessa havaittiin lukuisia tiivistämättömiä läpivientejä, joista voi kulkeutua epäpuhtauksia kattilahuoneeseen. Tyypillistä on, että ilmanvaihtohuoneessa olevan lattiakaivon vesilukko kuivaa nopeasti, jolloin viemäriperäistä ilmaa pääsee ilmanvaihtokonehuoneeseen.

Kattilahuoneen paine-eroa viereiseen käytävätilaan seurattiin, kattilahuone on ylipaineinen käytävään nähden. Kattilahuoneen ilmaa kulkeutuu käytävätilaan tiivistämättömistä liittymistä kuten ovi-raoista. Kattilahuoneen ilmaa kulkeutuu myös muualle sisätiloihin ilmanvaihtokoneessa olevan auenneen sauman kautta.

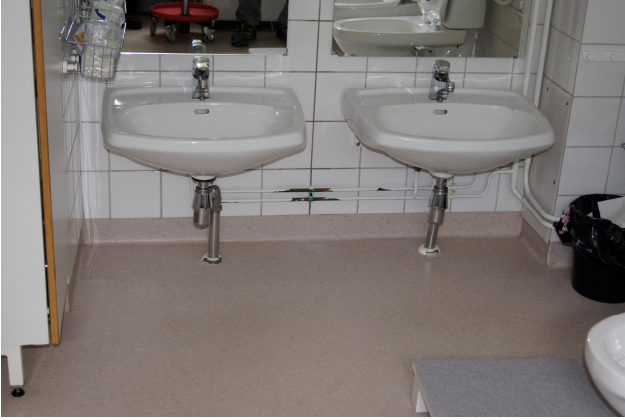
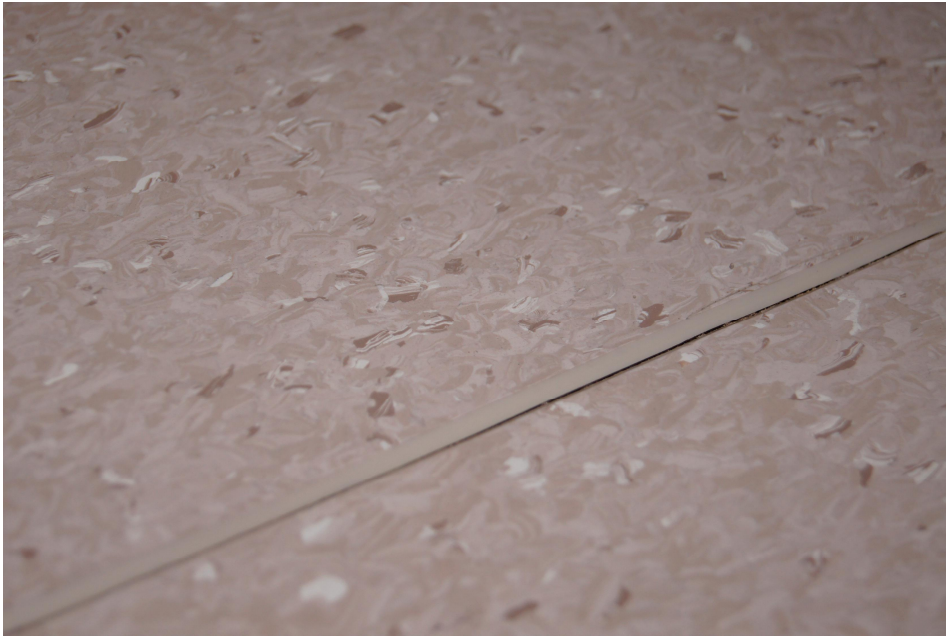
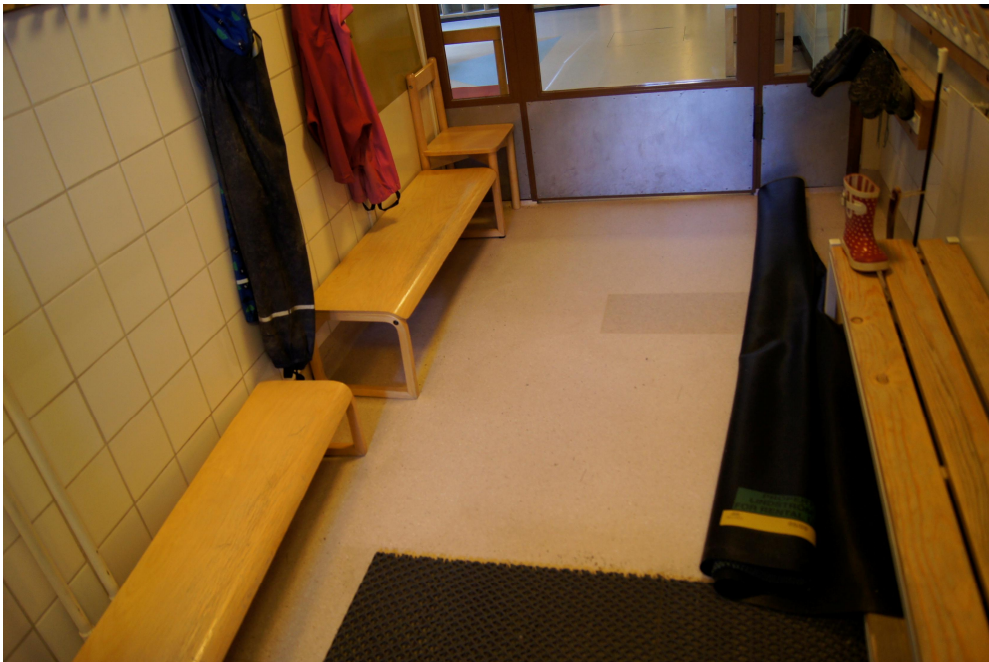
Pintakosteuskartoituksessa rakenteet olivat kuivat, lukuun ottamatta aluetta lavuaarien alla pesutilassa 105 ja märkäeteisen 106 lattiassa kumimaton alla oleva alue.

Kuvat 3333, 3092,, 3094, 3096. Kohonneita kosteuslukuarvoja todettiin lavuaarien alla pesutilassa 105 ja märkäeteisen 106 lattiassa. Lavuaarin edessä on auki oleva mattosauma, josta vesi voi päästä maton alle. Käytävätilassa on kumipohjainen huonosti kosteutta läpäisevä matto. Maasta nouseva kosteus ei pääse haihtumaan, kertyvä kosteus näkyy pintailmaisimessa korkeina lukuarvoina.

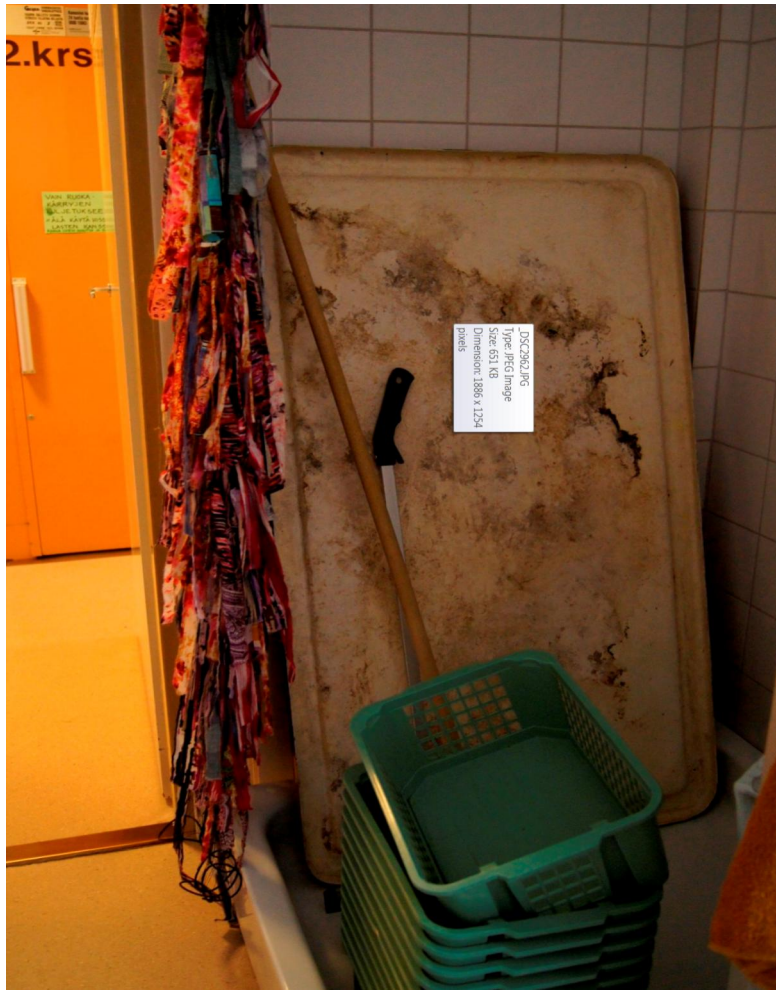
Kuva 2962. Päiväkodin sisätiloissa säilytetään mikrobivaurioituneita tavaroita, joista voi päästä epäpuhtauksia sisäilmaan.

- mikrobivaurioituneet tavarat puhdistetaan tai hävitetään
- olosuhdemittaukset (hiilidioksidi) uusitaan lämmityskaudella
