Kuntoarvio Start

Kaivokselan päiväkoti Kaivosvoudintie 6 01610 Vantaa

Tarkastuspäivät 6.3.2012 ja 24.4.2012

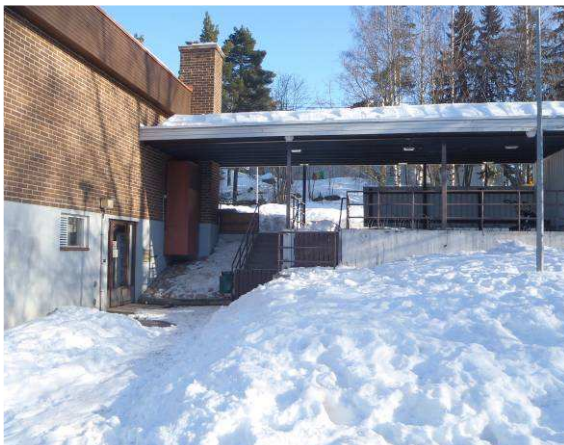
Pihoilla lumitilanne esti havainnoimisen.

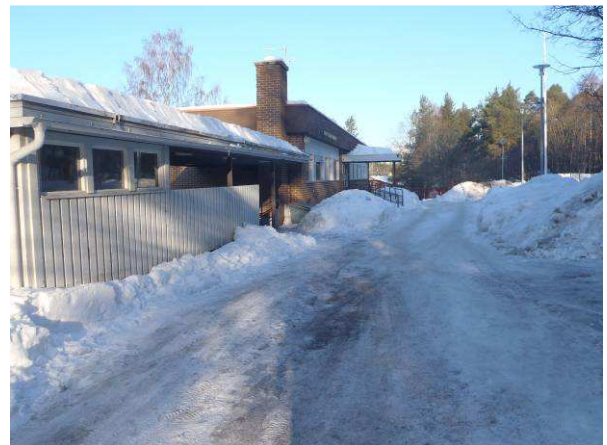
Rakennus on rinteessä ja maanpinnat kallistavat rakennuksen suuntaan etupihan puolella.

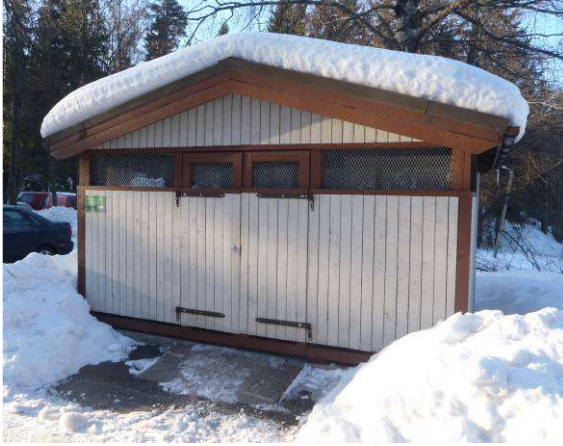
Jätekatos etupihalla.

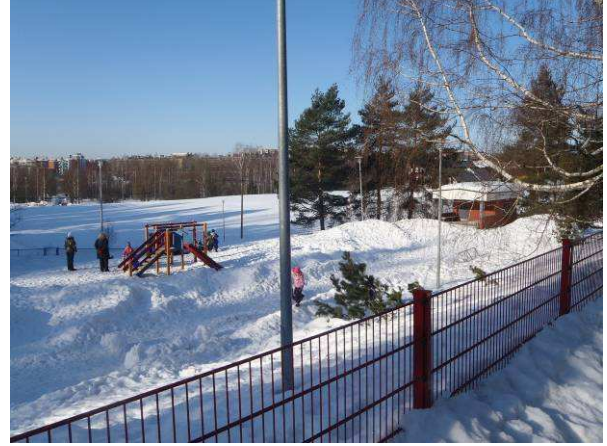
Takapihalla mm. leikkimökki ja lasten leikkivälineitä. Edustan aita on uusittu, mutta taka-aita on vanha.

- Piharakennelmien kunnostamiset jakson edetessä
- Salaojien tarkastus suositellaan tehtäväksi kolmen vuoden välein ja puhdistus enintään kymmenen vuoden välein.

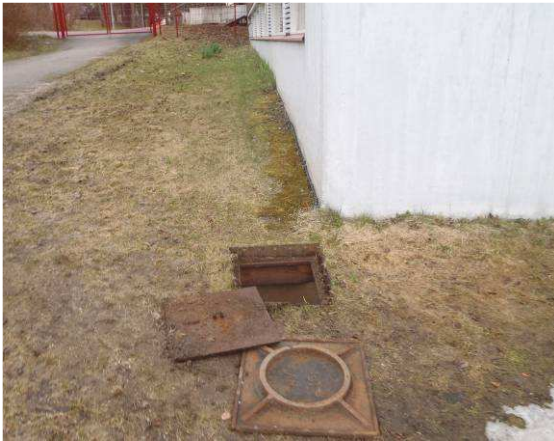
Etupihan puolella seinän vierustat ovat hienoa maa-ainesta. Sokkelissa havaittavissa musta patolevy. Nurkalla salaojakaivo.

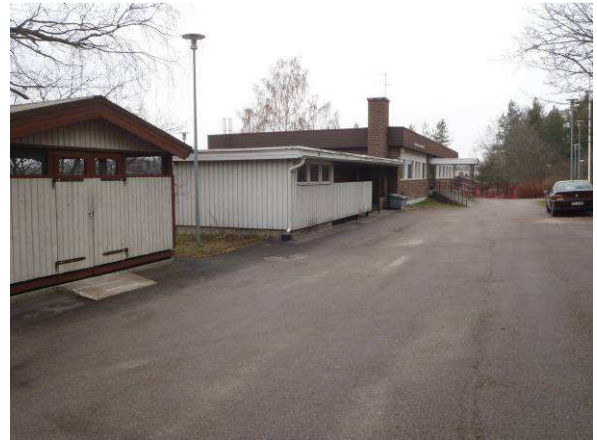
Kulkuväylät ovat pääosin tyydyttävässä kunnossa. Vedet ohjautuvat sadevesikaivoihin.

- 24.4.12 Piha-alueiden ja kulkuväylien kunnostamiset jakson edetessä, alapihan sadevesikaivon kannen korjaaminen oikeaan korkoon.

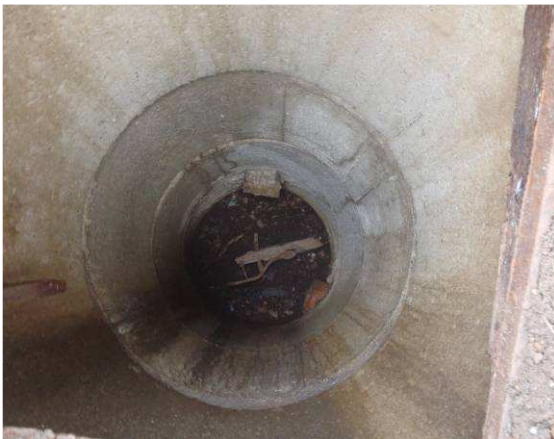
Kuvaa ylemmän kuvan salaojakaivosta. Salaojat ovat saviputkea, kaivossa ei havaittu vet-

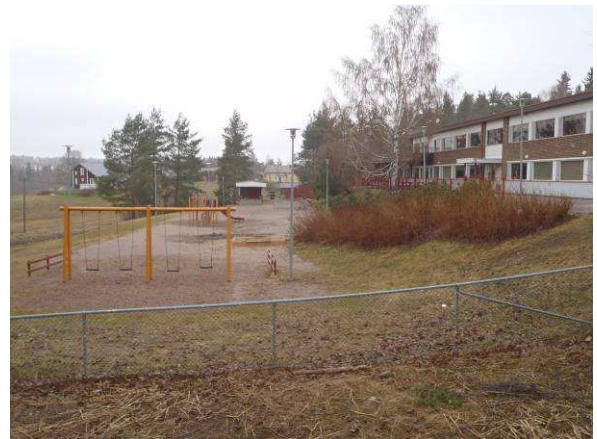
Takapiha on tyydyttävässä kunnossa. Piha-alue on hiekka ja nurmipintaisia. Viheralueet ovat tyydyttävässä kunnossa.

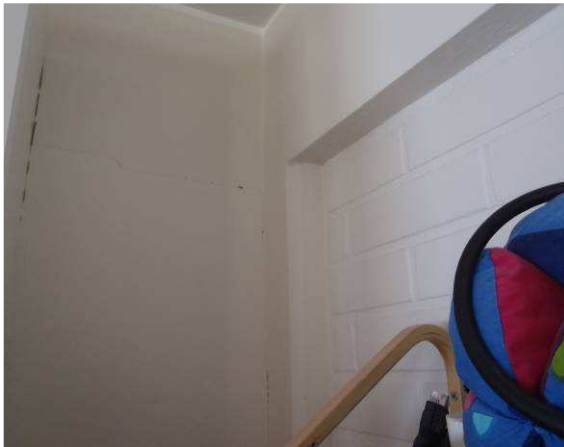
Rakennus on betoni- ja tiilirunkoinen, muutamain paikoin tiiliseinissä havaittiin halkeamia.

- Sokkelien kunnostaminen mahdollisesti niiden vedeneristämisen yhteydessä
- Rakenteiden halkeamien tarkkailu ja niiden korjaaminen tarpeen mukaan
- *24.412 Sokkelien kunnostamisen yhteydessä reunustat tulisi kaivaa auki ja varmistaa, että vedeneristys on kunnossa.*

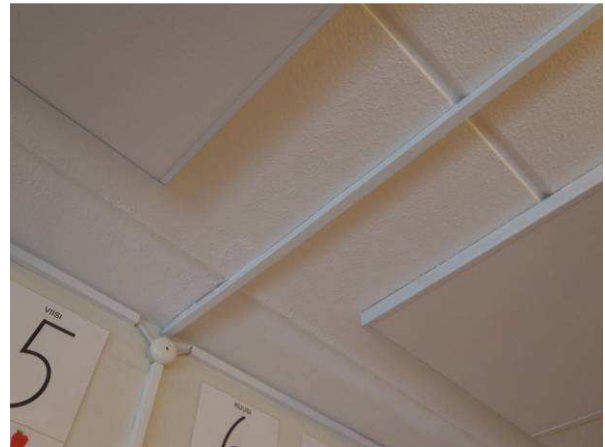
Rungon vaakarakenteissa on havaittu halkeamia, joita on korjattu.

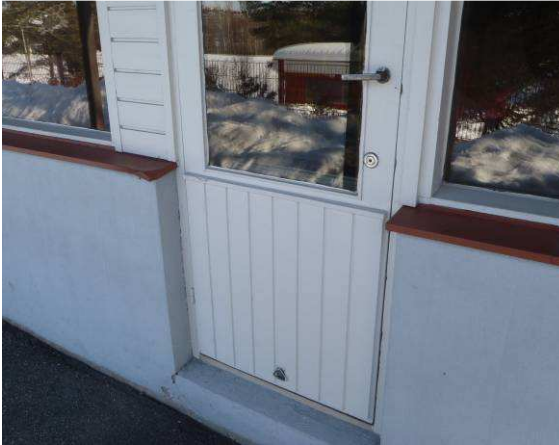
Sokkelipinnat ovat maalattuja ja vielä tyydyttävässä kunnossa.

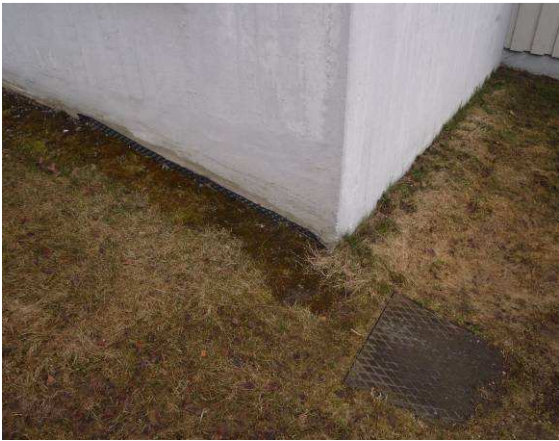
Sokkelipintaan etupuolelta, paikoin on havaittavissa musta ns. patolevy.

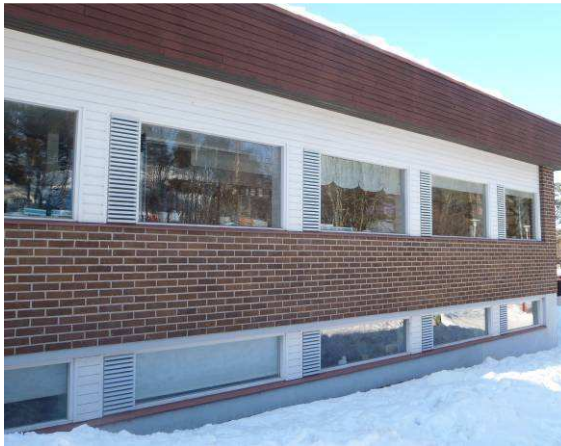
Julkisivut ovat tiilimuurattuja sekä puupintoja.

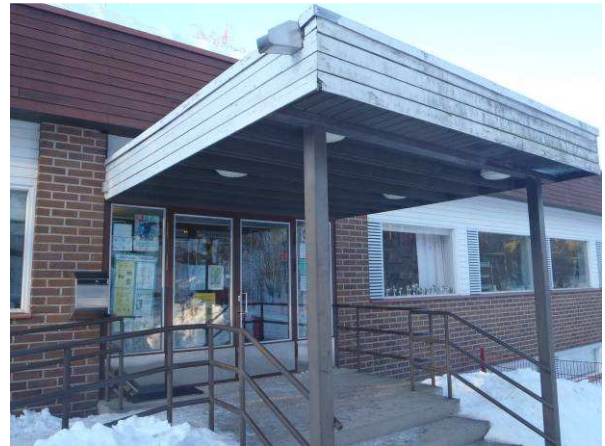
Ovien edustoilla on teräs- ja metallirakenteiset katokset, jotka vaativat jo kunnostamista.

- Katosten ja varastojen kunnostus
- Sokkeleiden maalaus
- Julkisivun täydentävien puupintojen maalaus-kunnostus ja tarpeen mukaan uusiminen
- Kalkkihärmeen muodostuminen ja julkisivuihin tulisi selvittää tarkemmin lisätutkimuksin

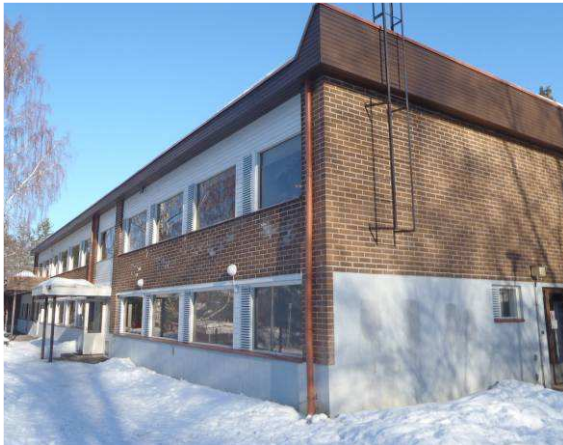
Rakennuksen takapuolella julkisivun tiilipinnoissa on havaittavissa valkoisia kalkkihärmejä jälkiä.

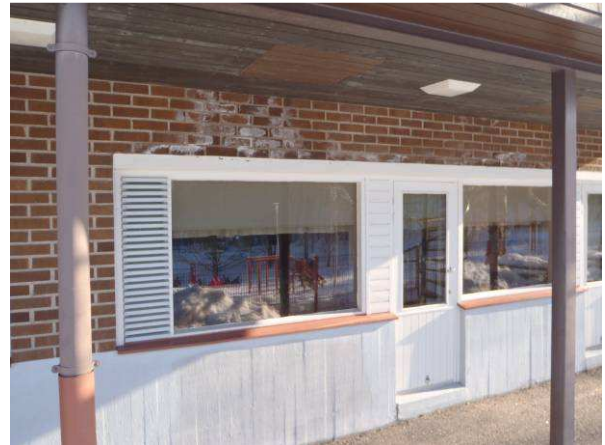
Ikkunan päällä seinässä aiemmin olleen vesivuodon aiheuttamia jälkiä.

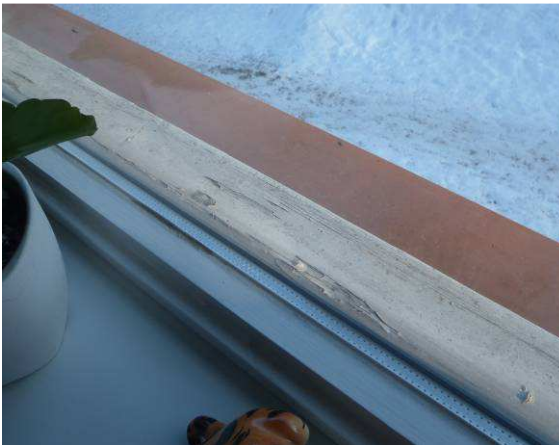
Kohteen ikkunat ovat kiinteitä puuikkunoita.

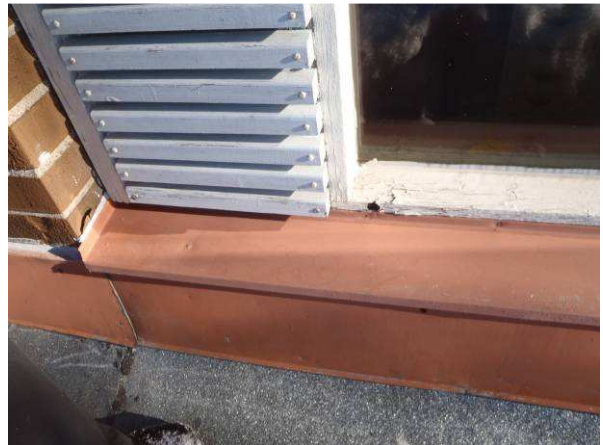
Kuvaa ikkunasta ulkopuolelta, maalipinta irtoilee. Vesipelti on asennettu suoraan ikkunakarmin pintaan.

- Metallin ulko-ovien huoltomaalaus ja käyntisovitus tarkastelujakson alussa
- Ikkunoiden ja vesipeltien uusiminen sekä puu ulko-ovien uusiminen

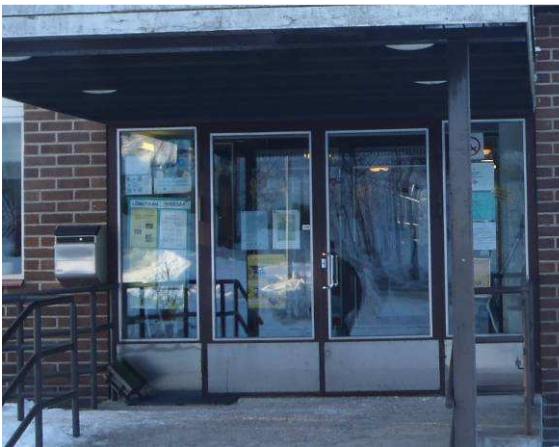
Pääovena on metallipariovi.

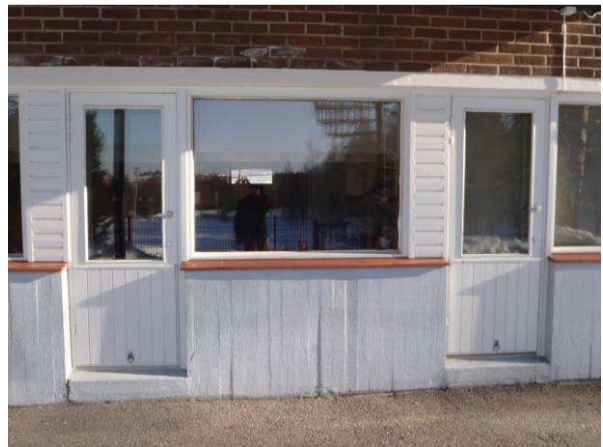
Puuovet vaikuttivat vielä toimivilta. Niiden uusimista suositellaan ikkunoiden uusimisen yhteydessä.

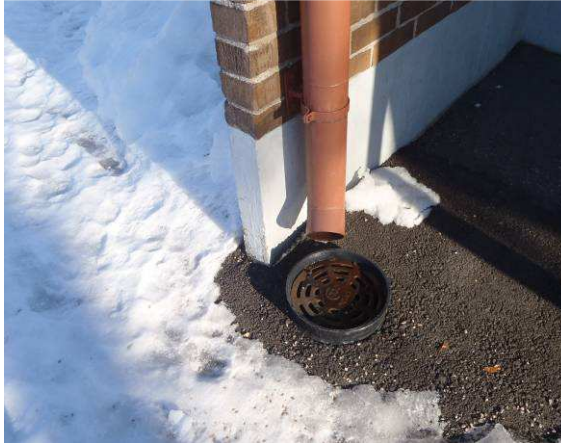
Sadevedet johdetaan katolta rännejä pitkin sadevesijärjestelmiin.

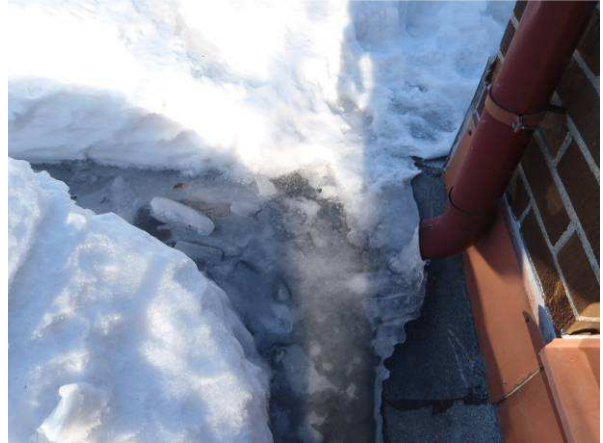
Kuvaa vesikatolle muodostuneesta jäätä rännin kohdalle.

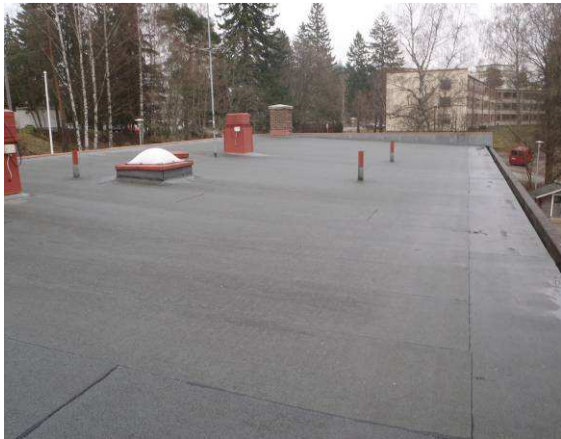
Vesikaton bitumikermi on uusittu 2000-luvulla ja se on vielä tyydyttävässä kunnossa.

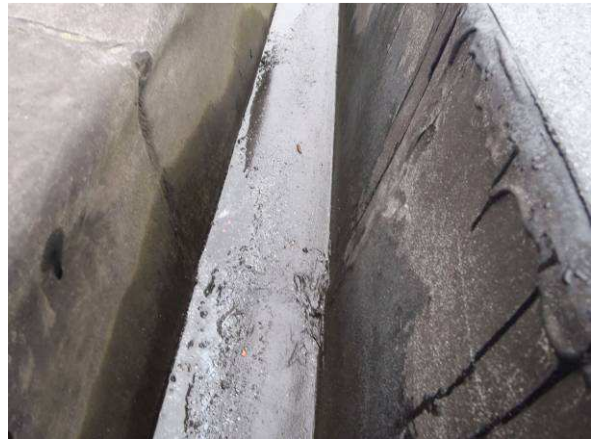
Vesikourut ovat vanhat, mutta vielä kunnossa.

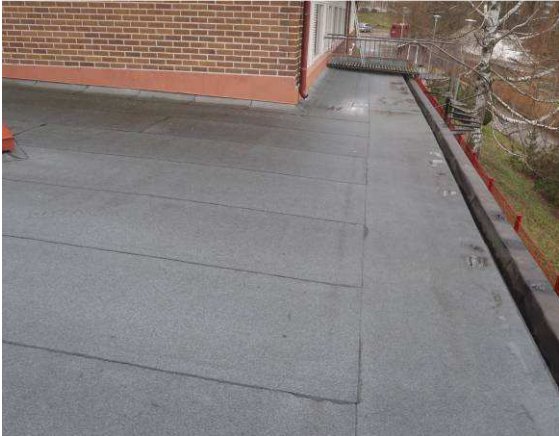
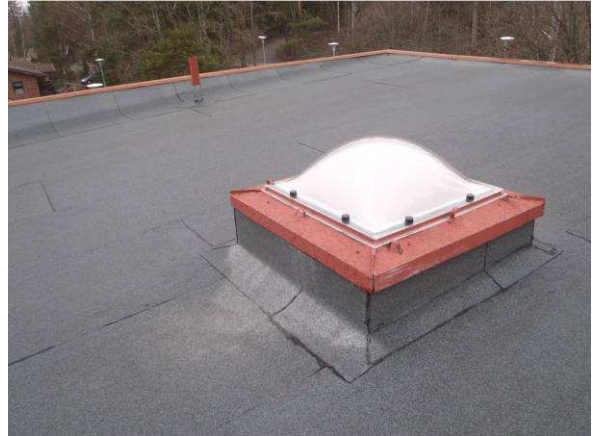
Myös alemman tason katto on uusittu, reunapelti Vain yksi kolmesta kattoikkunan kuvusta on uuden tiivistyksen seiniin tulee tarkastaa säännöllisesti.

- 24.4.12 Kattokupujen uusimiseen tulee varautua

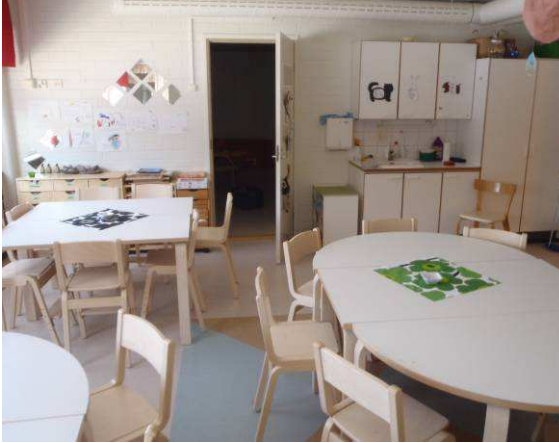
Kuvaa sisätiloista. Pintamateriaalit ovat vielä tyydyttävässä kunnossa.

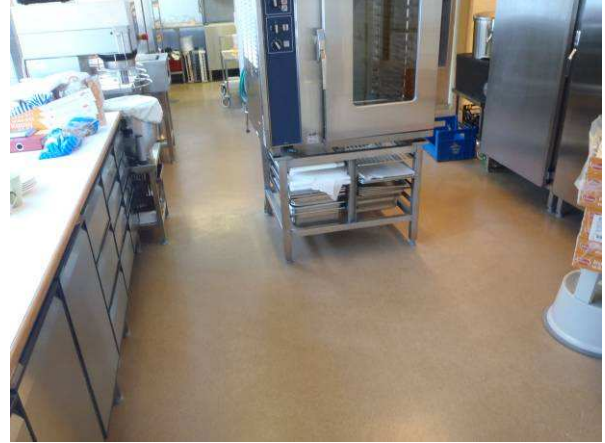
Kuvaa keittiöstä. Lattiassa havaittiin yksi halkeama, muuten pinnat ovat kunnossa.

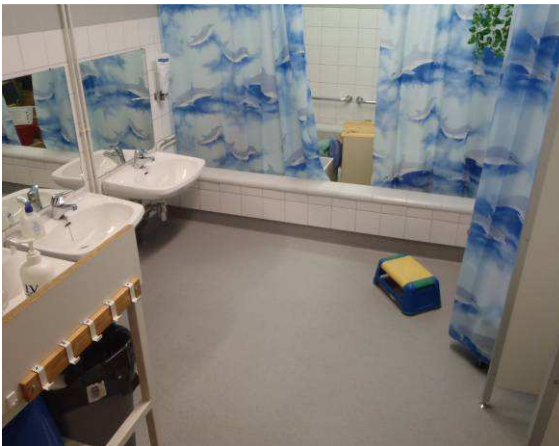
Alakerran vesileikkitila, joka on varsin vähäisellä käytöllä.

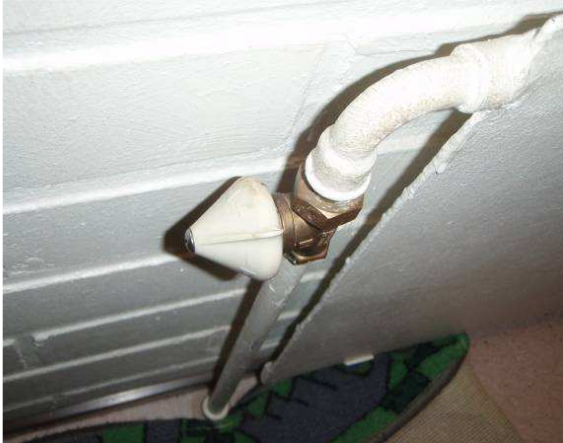
Alkuperäinen patteriventtiili

- Lämmönsiirrinpaketin uusiminen
- Samalla uusitaan kiertovesipumput, paisuntajärjestelmä ja säätöautomaatiikka
- Linja- ja patteriventtiilit uusitaan ja lämmitysjärjestelmälle teetetään perussäätö
- Linjastossa havaittu paineena aleneminen selvitetään ja korjataan (vuoto taustatie-tojen mukaan noin 10 – 20 litraa / 3vko)

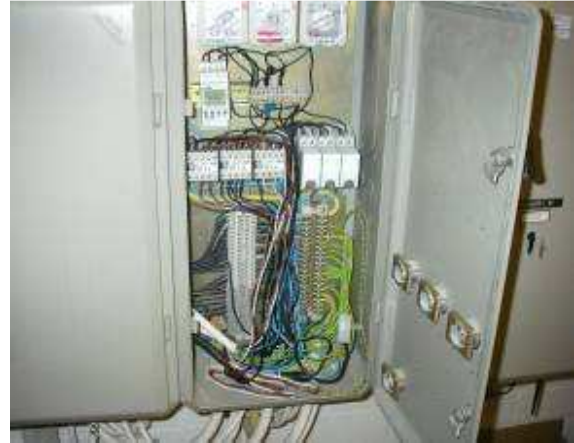
Pääkeskuksen kosketussuojauspuutteita

- Sähköjärjestelmien määräaikaistarkastus (15 vuoden välein)
- Pääkeskuksen uusiminen
- Vanhempien poistumistievalaisinten uusiminen

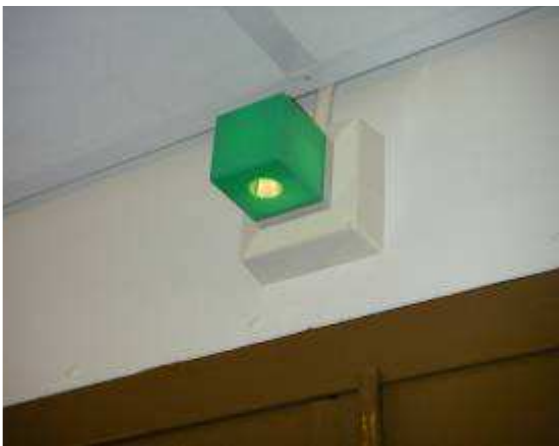
Opasteeton poistumistievalaisin
