MITTAUSRAPORTTI

KANNISTON KOULUN 1086, 1095, 1113 JA 1097 TILOJEN
LATTIARAKENTEIDEN RAKENNEKOSTEUSMITTAUKSET

1.8.2014

Kanniston koulu
Kenraalintie 6
01700 Vantaa

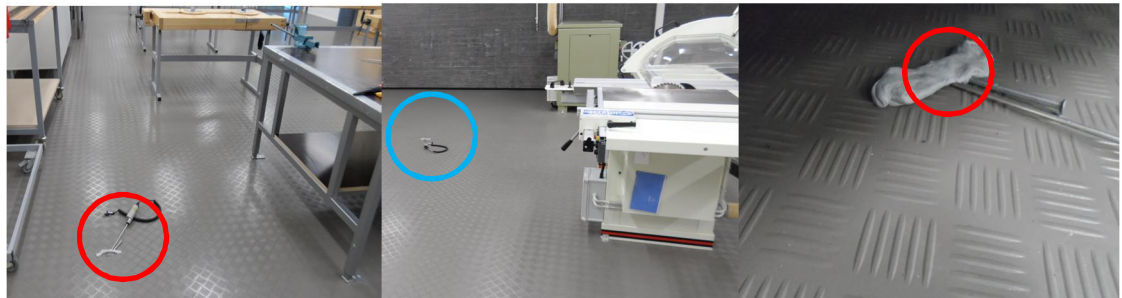
Lattiarakenteesta tehtiin viiltomittaus muovimaton alapuolisen kosteuden selvittämiseksi. Viiltomittaukset tehtiin kolmeen luokkaan 1095 (luonnontutkimusluokka), 1113 (puutyöluokka) ja 1097 (konesali), korkeimpien pintakosteudenilmaisimen vertailulukemien alueille (kuvat 1, 2 ja 3). Mittaustulokset on esitetty taulukossa 1.

Kuvat 1, 2 ja 3. Kanniston koulun luokkatilojen 1113 (puutyöluokka), 1097 (konesali) ja 1095 (luonnontutkimusluokka), viiltomittauskohdat 22.7.2014 ovat kuvissa ympyröityinä.

Mittauskohta	Mittaussyvyys	Mittaustulos		
		anturinro	t (°C)	RH (%)
konesali 1097 (saumaviilto)	maton alus	h1	23,7	63,7
puutyö 1113 (saumaviilto)	maton alus	h1	24,0	58,6
luonnontutkimus 1095	maton alus	h1	23,6	58,6

Luokkien lattioista mitatut RH-arvot ovat normaaleja varsin uuden rakenteen arvoja. Arvot ovat selvästi alle 85 %RH, joka on yleinen raja-arvo muovimattopäällysteen alla, jotta muovimatto tai mattoliima ei kosteusvaurioidu. Tulosten perusteella rakenne ei ole ollut haitallisen kostea päällystysvaiheessaan, joten rakenne toimii oikein. Suurista paloista kootun päällysteen saumoista kosteus pääsee poistumaan tehokkaammin kuin päällysteen keskikohdalta, mikä johtaa sauman lähellä hieman mattopalan keskialueita alempiin kosteuksiin. Mahdollisesti tilojen VOC päästöt eivät johdu ainakaan lattiabetonin päällystämisestä liian kosteana. Tiloissa aistittujen hajujen alkuperä arvioidaan tilojen sisäilman VOC tulosten perusteella. Todennäköisesti viikolla 32/2014.

Luokissa mittaustulokset olivat riittävän alhaiset, eikä mittaustulosten perusteella rakennekosteuksien puolesta ole tarpeen ryhtyä jatkotoimenpiteisiin.
