RAKENNUSTEKNINEN KOSTEUSVAURIOKUNTOARVIO, 14.-15.11.2012

Kohde:	Kanniston koulu Kenraalintie 6, 01700 Vantaa
Tekijät:	Asiantuntija Päivi Isokääntä / Työterveyslaitos Asiantuntija Mauri Sakko / Työterveyslaitos
Tarkastuksen syy:	Tarkastus liittyy Terveyden ja hyvinvoinnin laitoksen SISU –tutkimukseen.
Läsnä:	Rehtori Helena Jauho
Käytettävissä olleet asiakirjat:	Pohjapiirros
Käytetyt apuvälineet:	Pintakosteusilmaisin Gann, pintakosteusilmaisin Tramex, sisäilman mittauslaite TSI Q-Trak 8554

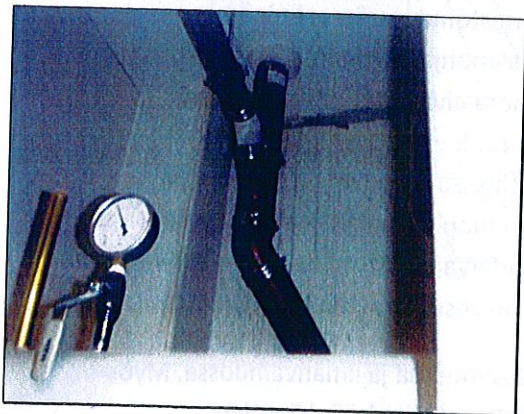
Lämmönjakuhuoneessa 1.025 aistittiin viemärin hajua, ilmeisesti lattiakaivo oli päässyt kuivumaan. Huoneen nurkassa oli valumajälkiä pilarin ympärillä (kuva 1).

Kuva 1. Valumajälkiä lämmönjakuhuoneen 1.025 nurkassa.

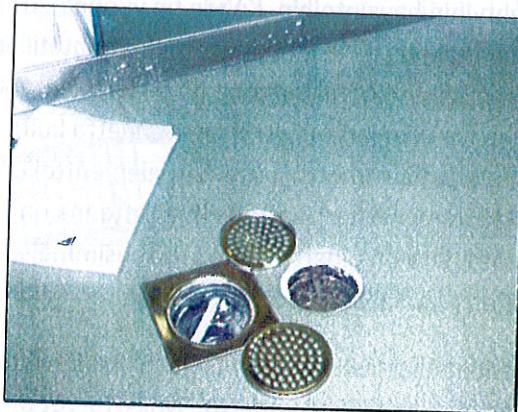
Ruokalassa 1.079 oli linjaston päädyssä aistittavissa viemärin hajua. Hajun aiheuttaja on suositeltavaa selvittää, esim. viereisissä lattian kuivakaivoissa havaittiin linjaston suunnasta tuleva kondenssivesiputki, jonka toimivuus on syytä tarkastaa (kuva 2).

Kuva 2. Ruokalan linjaston lähellä sijaitsevat lattiakaivot.

Ruokalan linjastossa esiintyvä hajuhaitta tulee selvittää, jotta epäpuhtauksien kulkeutuminen voidaan estää.

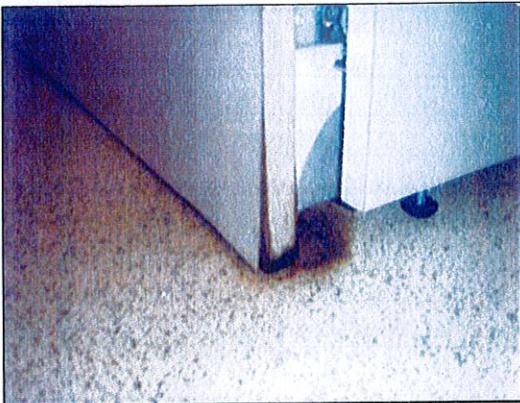
Maton hajua havaittiin päiväkodin vesileikkihuoneessa 1.137. Kyseisessä huoneessa oli kaapin alahyllyn/koroketason etulevy kiinni lattiassa ja kastunut (kuva 3). Kaapin edessä havaittiin lattiassa kosteuspoikkeamaa.

Kuva 3. Vesileikkihuoneen 1.137 kaapin alahyllyn/koroketason etulevy on kastunut.

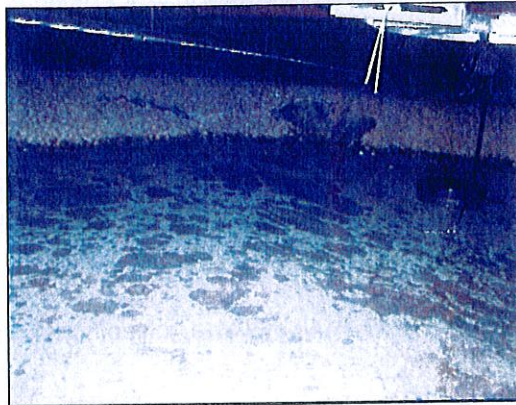
Päiväkodin varasto/kopiohuoneessa 1.135 oli ryömintätilan huoltoluukku. Luukun kansi ei ollut tiivis, jolloin sen kautta voi kulkeutua epäpuhtauksia sisäilmaan. Luukun kohdalla oli ryömintätilassa vesiallas (kuva 4). Ryömintätilassa havaittiin eristämättömiä viemäriputkia.

Kuva 4. Ryömintätilassa huoneen 1.135 huoltoluukun kohdalla on vesiallas.

Huoltoluukut sekä muut läpiviennit alapohjaan tulee tiivistää huolellisesti epäpuhtauksien kulkeutumiskärsien estämiseksi. Maaperä on märkä läheisen pohjavesipinnan takia, joten ryömintätilan lämpö- ja kosteusolosuhteita on suositeltavaa seurata säännöllisesti.

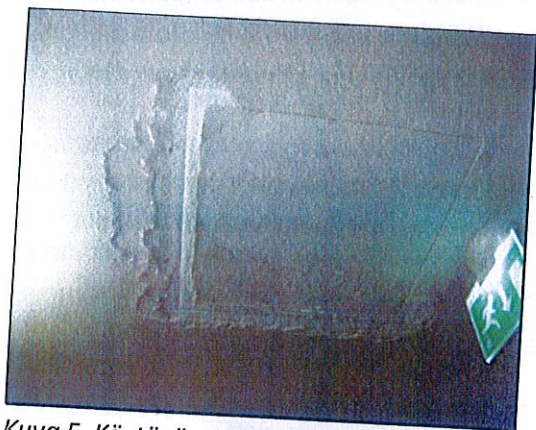
Käytävälle 2.085 oli valunut ontelolaattaan jäänyttä vettä, jonka seurauksena sisäkattopinnoite on vaurioitunut ja luokan 2.089 puoleisen väliseinän pinnoilla on nähtävissä valumajälkiä (kuva 5). Luokan 2.112 ontelolaatan saumassa havaittiin halkeamaa.

Kuva 5. Käytävän 2.085 sisäkatoissa on vaurioita.

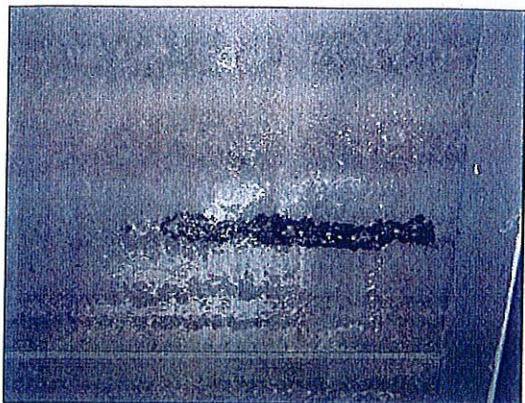
Huoltokäytävällä havaittiin vuotojälki sisäkatoissa, joka oli vielä märkä (kuva 6). Kyseisestä kohdasta oli valunut myös lattialle vettä.

Kuva 6. Huoltokäytävän katossa on märkä alue, vettä oli valunut myös lattialle.

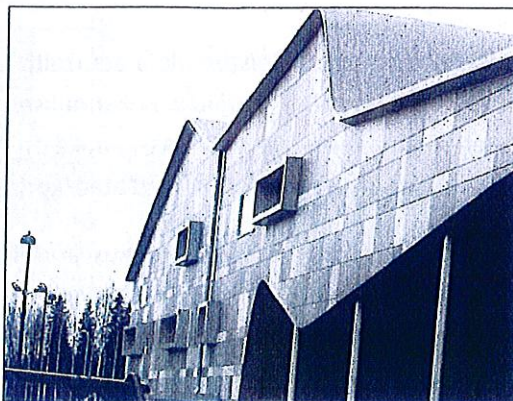
Työntekijät ovat kokeneet opettajienhuoneen usein viileäksi. Lämpötilaksi mitattiin pistokoemaisesti 18,4 °C, mikä ei täytä Asumisterveysohjeessa oppilaitoksille annettua välttävää tasoa (20,0 °C). Lämpötilaan voi osaltaan vaikuttaa huoneen sijainti sisääntulokatoksen päällä (kuva 7). Opettajienhuoneen pesutilassa 3.013 aistittiin maton hajua. Pesutilassa 3.009 oli viemärin hajua ilmeisesti kuivumaan päässeen lattiakaivon vuoksi.

Kuva 7. Opettajienhuone sijaitsee sisäntu-
lokaton päällä.

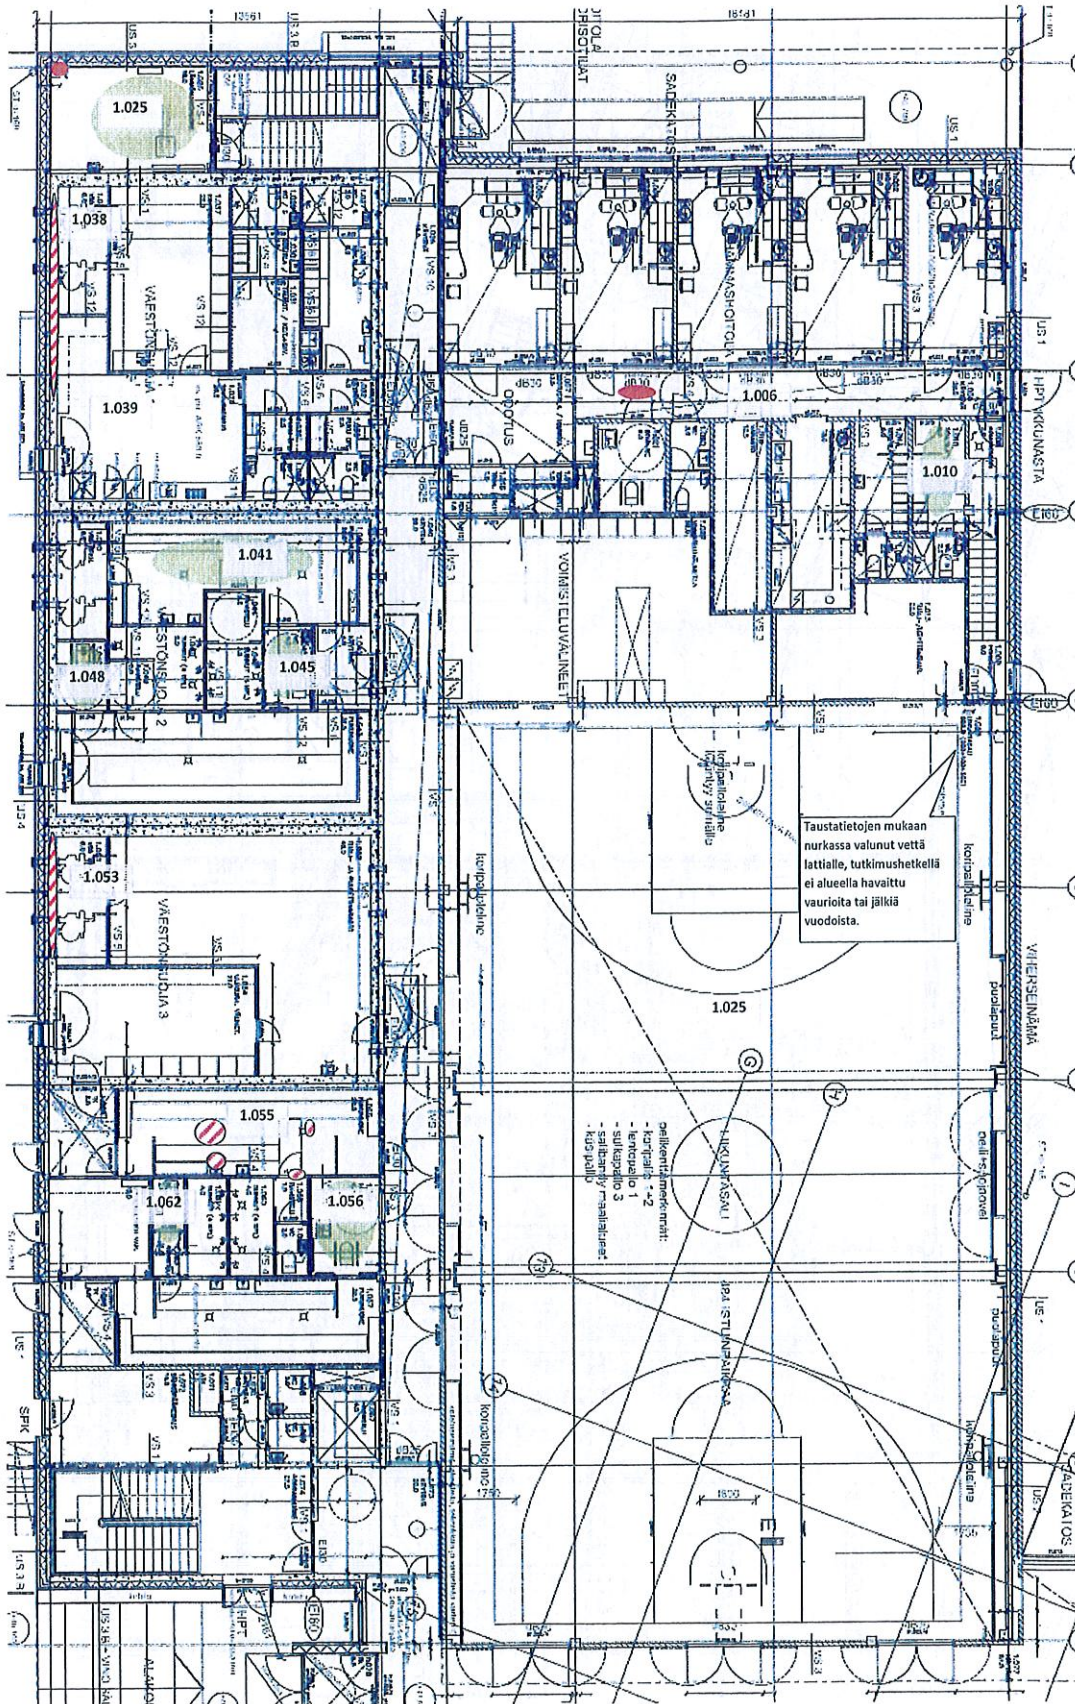
1.krs, osa B
Sijainnit ovat suuntaa antavia

Taustatietojen mukaan nurkassa valunut vettä lattialle, tutkimushetkellä ei alueella havaittu vaurioita tai jälkiä vuodoista.

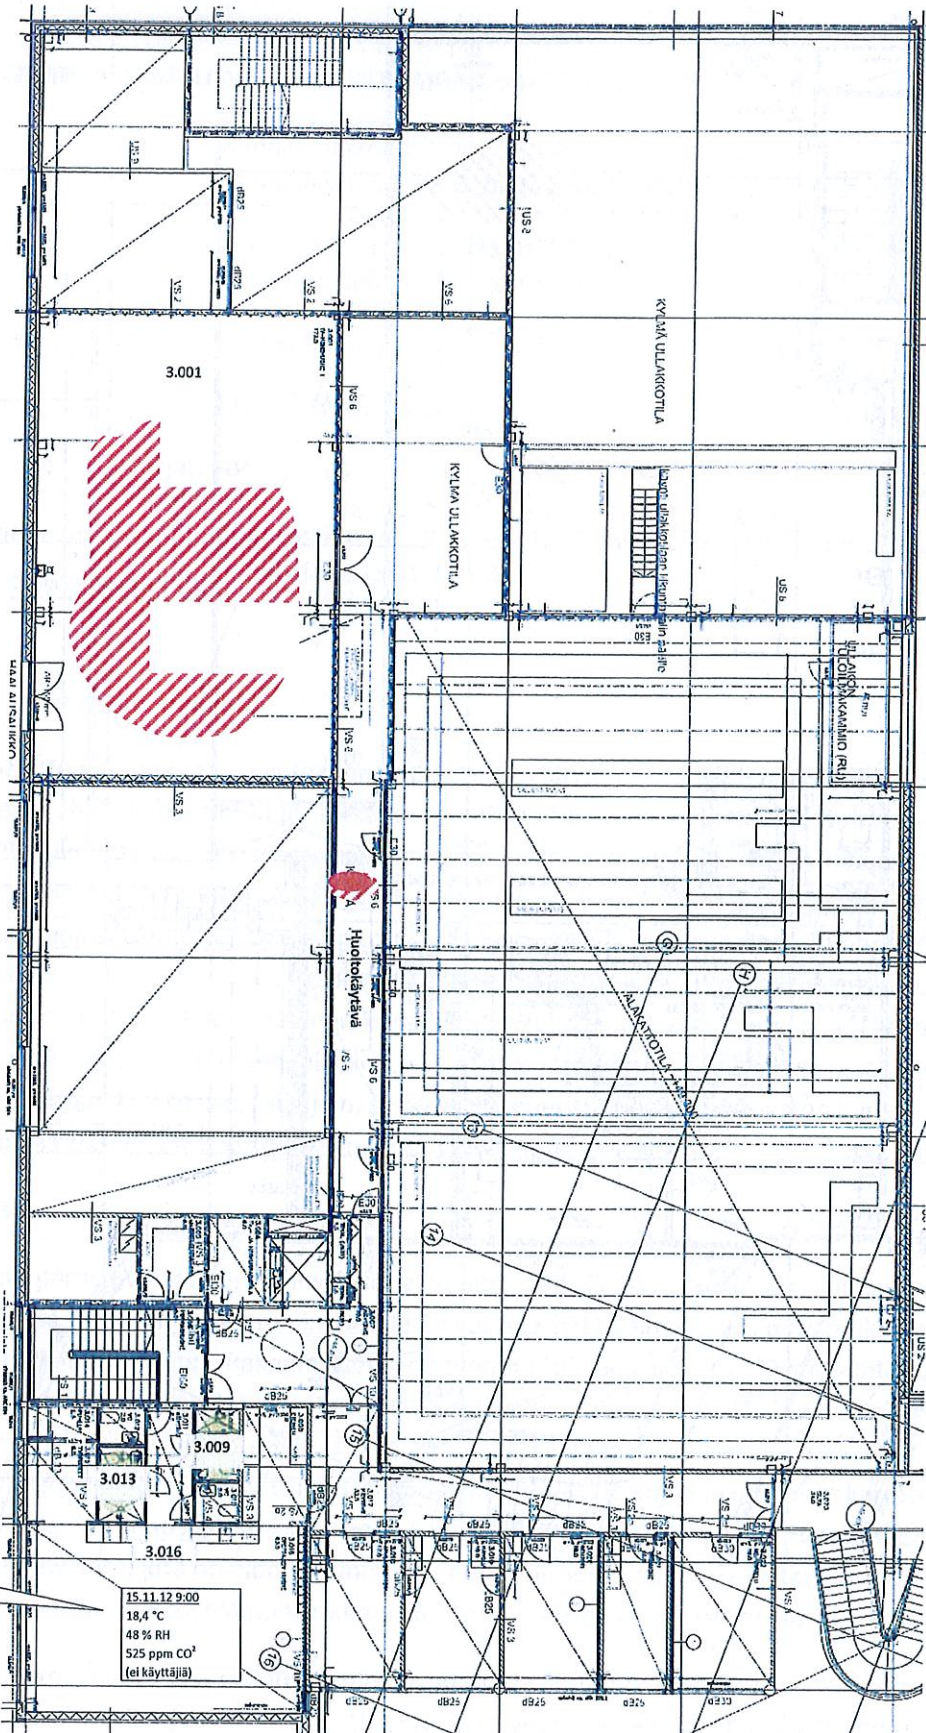
Käyttäjät kertovat
opettajanhuoneen olevan
ajottain liian kylmä.
