## **Osittainen kuntotutkimus**

Kartanonkosken koulu

Tilkuntie 5

11.8.2014

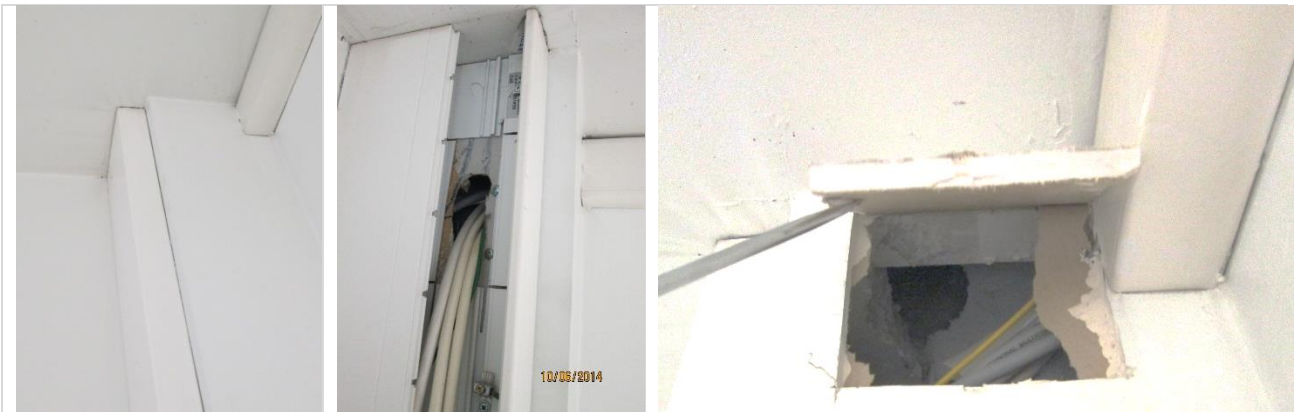
- Ilmavuotoja opetustilaan todettiin tulevan välipohjassa olevien lämpöputkien läpivientien juuresta, ikkunapenkin ja ikkunalaudan välistä (yksittäisiä pistemäisiä vuotoilmareittejä) sekä ulkoseinälinjalla olevasta kotelorakenteesta.
- Kotelorakenteen avauksen perusteella ko. kohdassa on avoin läpivienti yläpohjan onteloon/ yläpohjatilaan ja kotelorakenteesta viereiseen sähkökouruun.
- Paine-eromittauksen perusteella opetustilan painesuhde ulkovaipan yli vaihteli mittausjaksolla välillä -12...+6 Pa. Paine-ero ulkovaipan yli oli pääsääntöisesti suurimmillaan ilta/yöaikaan sekä viikonloppuisin. Päivisin tila oli ajoittain ylipaineinen.

**Kuvat 3 ja 4.** Ilmavuotoja sähkökourun ja katon liitoskohdasta ja avoin läpivienti sähkökourusta kotelorakenteeseen.

**Kuva 5.** Kotelorakenteen sisällä avoin läpivienti yläpohjan ontelolaatassa.

- Avoimien läpivientien ja yläpohjan ontelolaatassa olevan reiän tiivistäminen.
- Ilmanvaihdon säätö. Tavoitteellinen paine-ero tiloissa, joissa on koneellinen tulo- ja poistoilmanvaihtojärjestelmä, on 0..-2 Pa.
- Sisäilman VOC-pitoisuuden määrittäminen lämmityskaudella mahdollisen sisäilman haittariskin tarkastamiseksi.

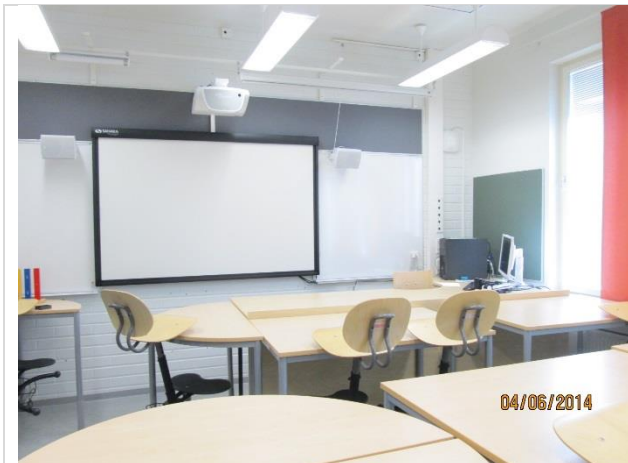
- Lattiassa ei todettu poikkeavia pintakosteusalueita.
- Opetustilan etu- ja takaseinillä olevat harmaat ilmoitustaulut (mahdollisesti Forbo bulletin board) haisevat voimakkaalle ja antavat luokan sisäilmaan muista tiloista poikkeavan hajun. Bulletin boardin hajun aiheuttaa korkkilinon valmistuksessa käytetty pellavaöljy.
- Välipohjassa olevien lämpöputken läpivientien juurista todettiin ilmavirtaus opetustilaan päin.
- Ikkunapenkin ja ikkunalaudan välistä todettiin yksittäisiä pistemäisiä vuotoilmareittejä.
- Paine-eromittauksen perusteella opetustilan painesuhde ulkovaipan yli vaihteli mittausjaksolla välillä -16...+6 Pa. Paine-ero ulkovaipan yli oli pääsääntöisesti suurimmillaan ilta/yöaikaan sekä viikonloppuisin. Päivisin tila on ajoittain ylipaineinen.

**Kuva 6.** Opetustilan etuseinällä oleva harmaa voimakkaalle haiseva ilmoitustaulu.

- Avoimien läpivientien tiivistäminen.
- Harmaiden ilmoitustaulujen poistaminen. Poistamisen yhteydessä tulee varmistua, että haju ei ole tarttunut taulujen takana oleville seinäpinnoille. Tarvittaessa seinäpinnat tulee käsitellä hajuttomiksi.
- Ilmanvaihdon säätö. Tavoitteellinen paine-ero tiloissa, joissa on koneellinen tulo- ja poistoilmanvaihtojärjestelmä, on 0..-2 Pa.

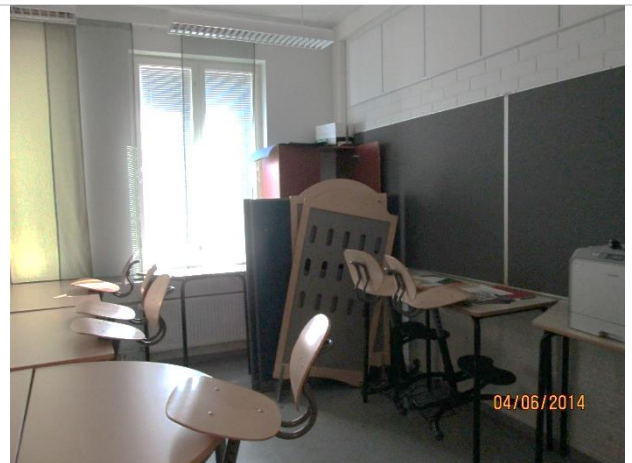
**Kuva 7.** Opetustilan takaseinällä oleva harmaa voimakkaalle haiseva ilmoitustaulu.

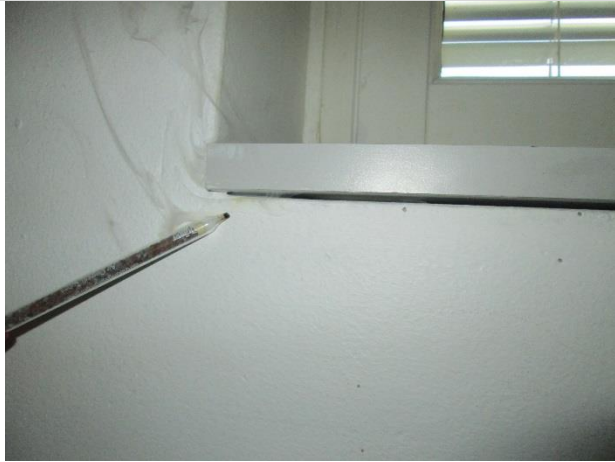
- Ilmavuotoja opetustilaan todettiin tulevan ikkunapenkin ja ikkunalaudan välistä (yksittäisiä pistemäisiä vuotoilmareittejä) sekä yläpohjan ontelolaatoissa olevien reikien kautta.

**Kuva 8.** Pistemäisiä ilmapuotoja ikkunapenkin ja ikkunalaudan välistä.

- Avoimien läpivientien / reikien tiivistäminen.
- Ilmanvaihdon säätö. Tavoitteellinen paine-ero tiloissa, joissa on koneellinen tulo- ja poistoilmanvaihtojärjestelmä, on 0...-2 Pa.

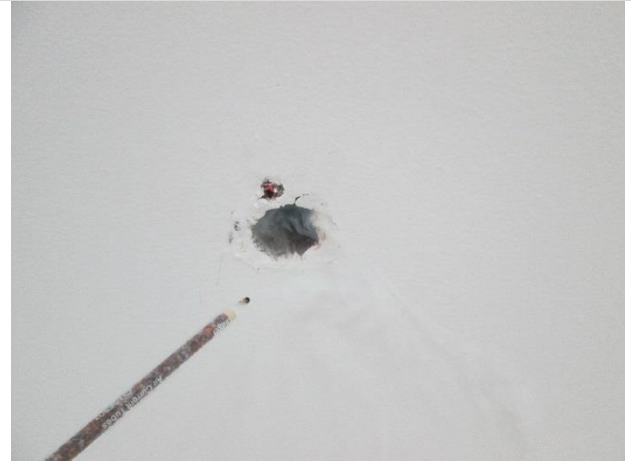
**Kuva 9.** Reikiä yläpohjan ontelolaatoissa, ilmapuoto opetustilaan.

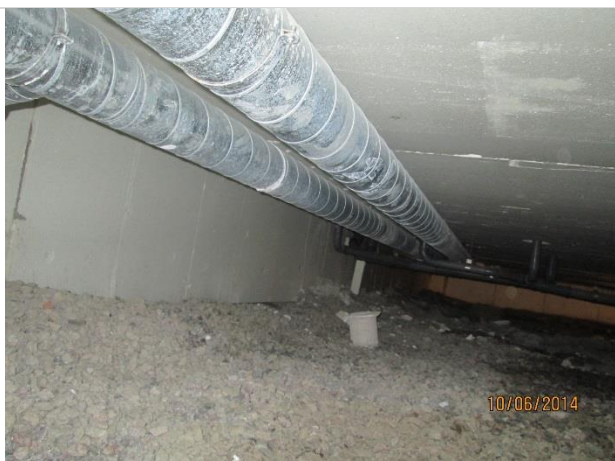
**Kuva 10.** Yleiskuva alapohjan tuulettuvasta tilasta.

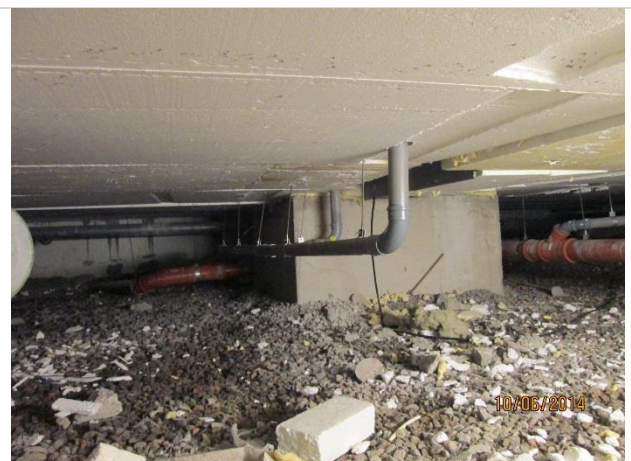
- Tuuletus on järjestetty koneellisesti, sokkelissa ei ole tuuletusaukkoja.
- Alapohjatilassa ei havaittu vaurioita.
- Alapohjatilassa on jonkin verran rakennusjätettä.

**Kuva 11.** Alapohjan tuulettuvassa tilassa rakennusjätteitä.

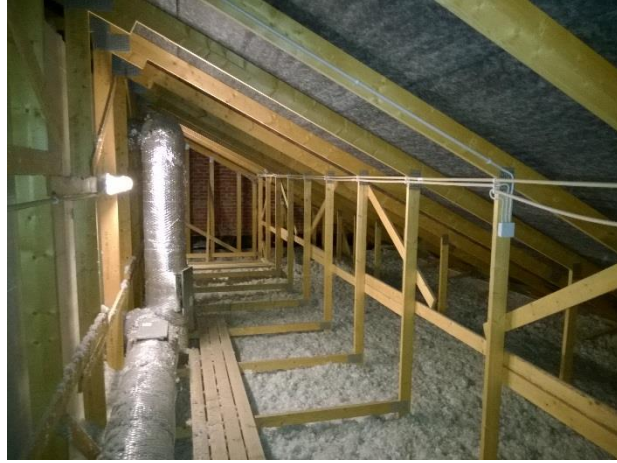
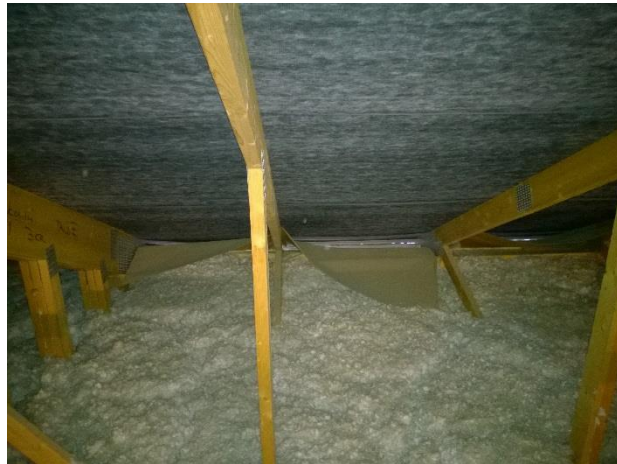
**Kuvat 12 ja 13.** Yleiskuva yläpohjan tuulettuvasta tilasta, räystästuuletus toimii. Tuulenojaimet ovat paikoin tippuneet

- Vesikatteen ja aluskatteen korjaus tilan 2091 kohdalta.
- Aluskatteen ja tuulenhajainten korjaus irronneilta kohdilta.

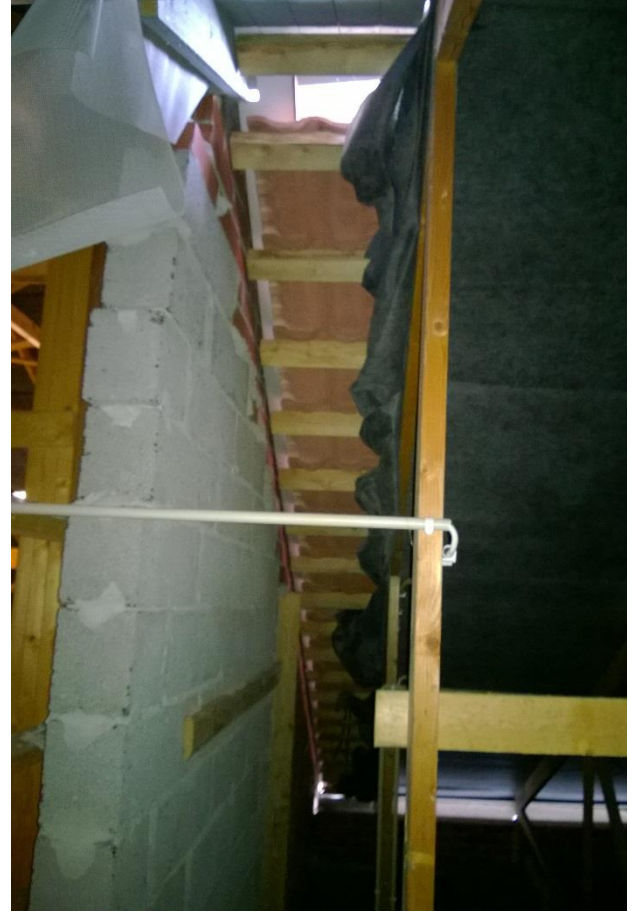
- Vesikatteena on betonikattotiili.
- Aluskate on tippunut paikoitellen alas.
- Yläpohjatila on pääsääntöisesti siisti, räystästuuletus ja päätytuuletus toimivat, harjalla ei ole tuuletusventiilejä.
- Räystäillä olevat tuulenhajaimet ovat paikoitellen irronneet.
- Opetustilan 2091 kohdalla vesikatteessa on harjalla aukko, ko. kohdalta puuttuu aluskate ja lintuverkot ovat irronneet.

**Kuva 14.** Vesikatteessa aukko opetustilan 2091 kohdalla, ko. kohdassa ei aluskatetta.

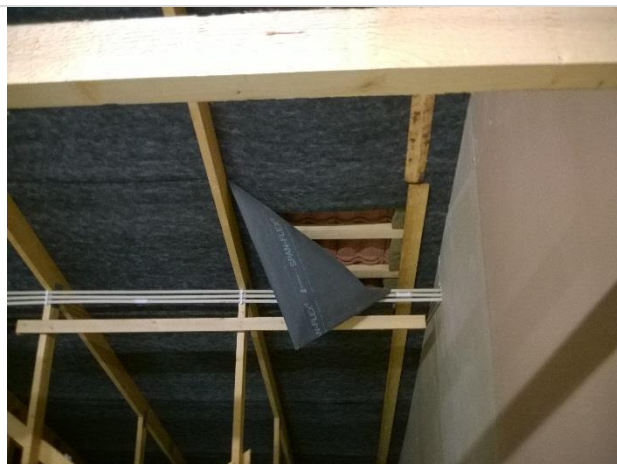
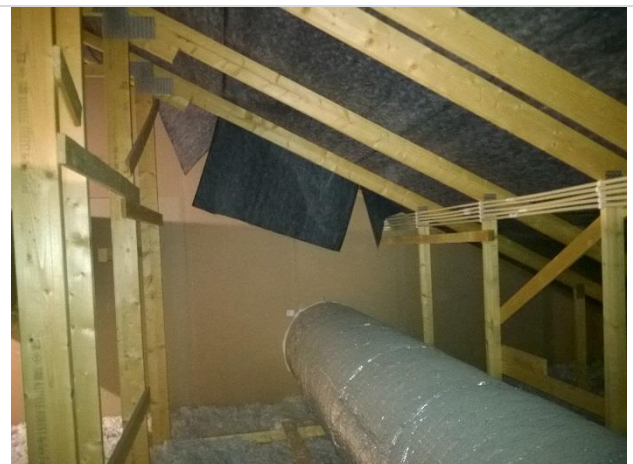
**Kuvat 15 ja 16.** Aluskatteen kiinnitys irronnut ja aluskatteet roikkuvat

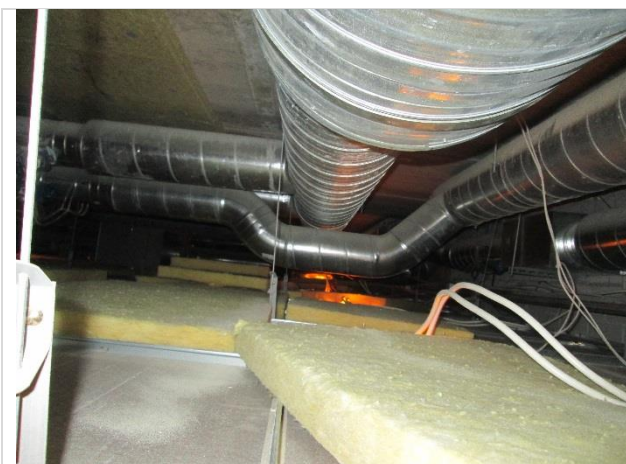
**Kuva 17.** Alaslasketun katon päällä villalevyjä.

- Avoimien läpivientien / reikien tiivistäminen.
- Alaslasketun katon yläpuolisen tilan puhdistaminen pölystä ja pinnoittamattomien mineraalivillalevyjen poistaminen käytävillä 2093 - 2095 sekä tarvittaessa myös 1. kerroksessa.
- Ilmanvaihdon säädön tarkastus ja uudelleen säätö tarvittaessa. Tavoitteellinen paine-ero tiloissa, joissa on koneellinen tulo- ja poistoilmanvaihtojärjestelmä, on 0..-2 Pa.
- Kosteus- ja lämpötilaolosuhteet lattiapinnoitteen alla suositellaan tarkistamaan lämmityskaudella.

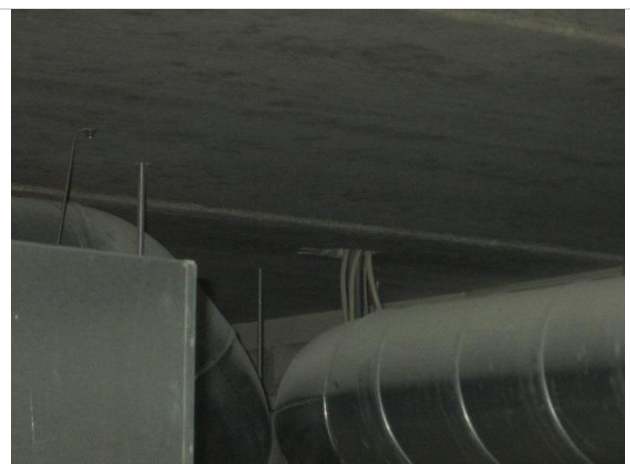
**Kuva 18.** IV-kanavien päällä- runsaasti pölyä. Yläpohjan ontelossa avoin sähköläpivienti.

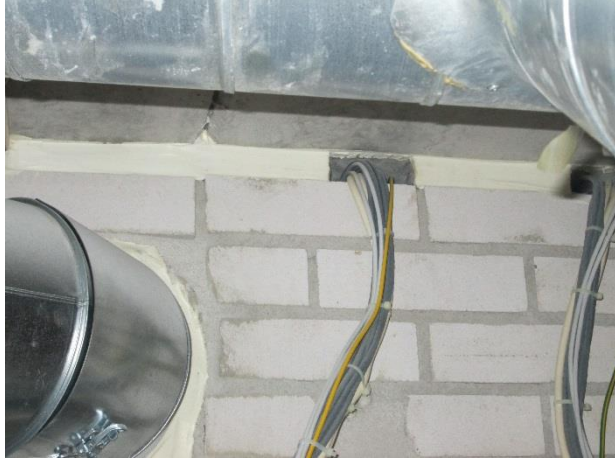
**Kuva 19.** Opetustilan ja käytävän välisessä seinässä avoin läpivienti alas lasketussa katossa.

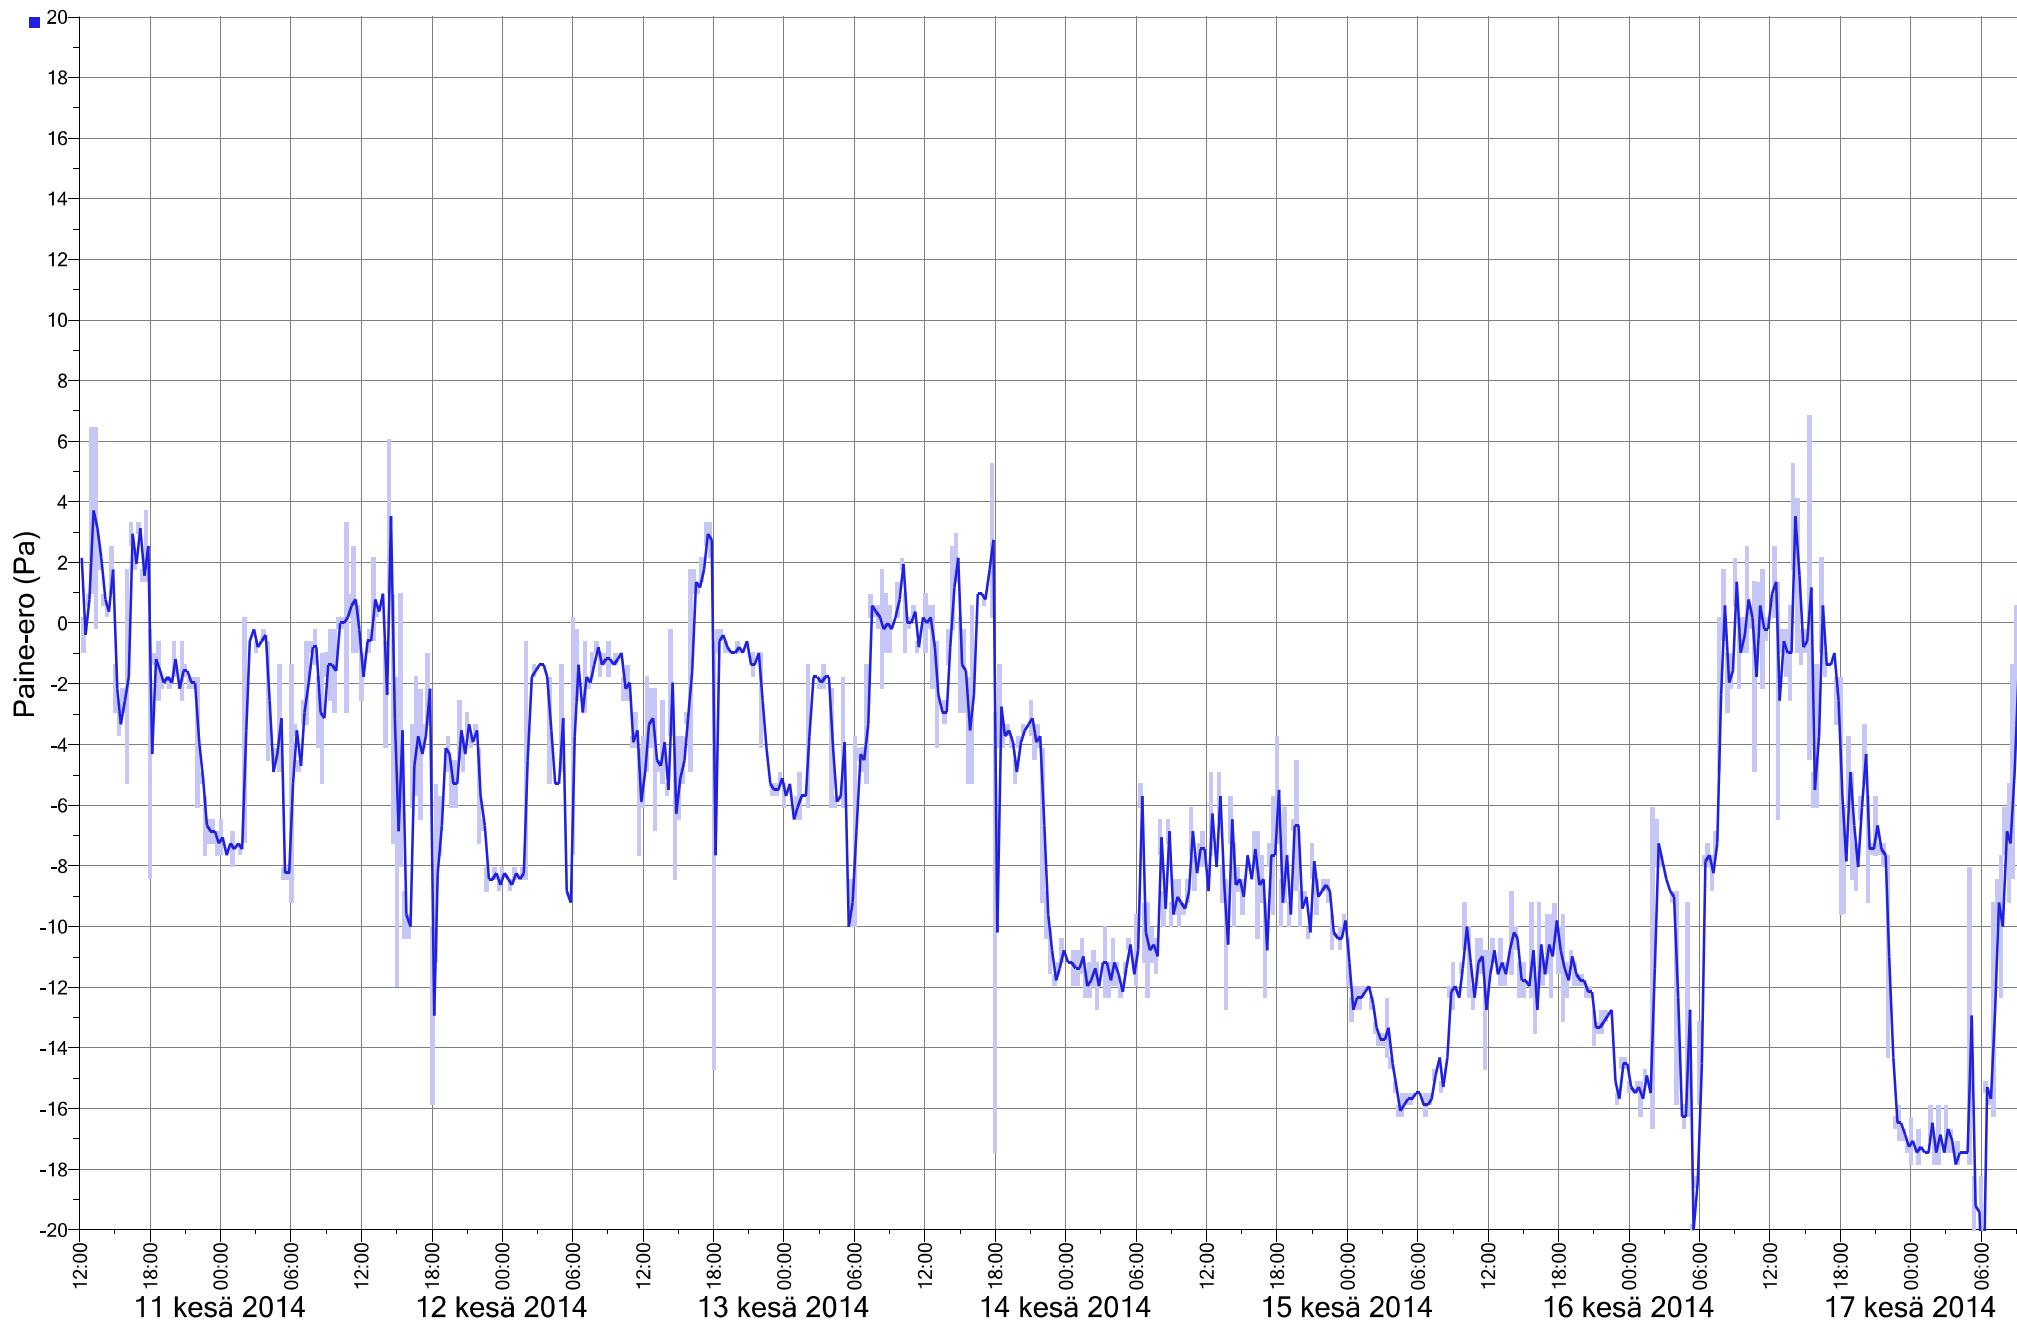
# Opetustila 1212, paine-ero 10.-17.6.2014

- Ikkunapenkin ja ikkunalaudan välistä todettiin yksittäisiä pistemäisiä vuotoilmareittejä.
- Paine-eromittauksen perusteella opetustilan painesuhde ulkovaipan yli vaihteli mittaajaksolla välillä -17...+2 Pa. Paine-ero ulkovaipan yli oli pääsääntöisesti suurimmillaan ilta/yöaikaan sekä viikonloppuisin (- 6..-16 Pa). Päivisin tila oli ajoittain ylipaineinen.

- Alaslasketun katon yläpuolisessa tilassa olevien avoimien läpivientien / aukkojen tiivistäminen.
- Ilmanvaihdon säätö. Tavoitteellinen paine-ero tiloissa, joissa on koneellinen tulo- ja poistoilmanvaihtojärjestelmä, on 0..-2 Pa.

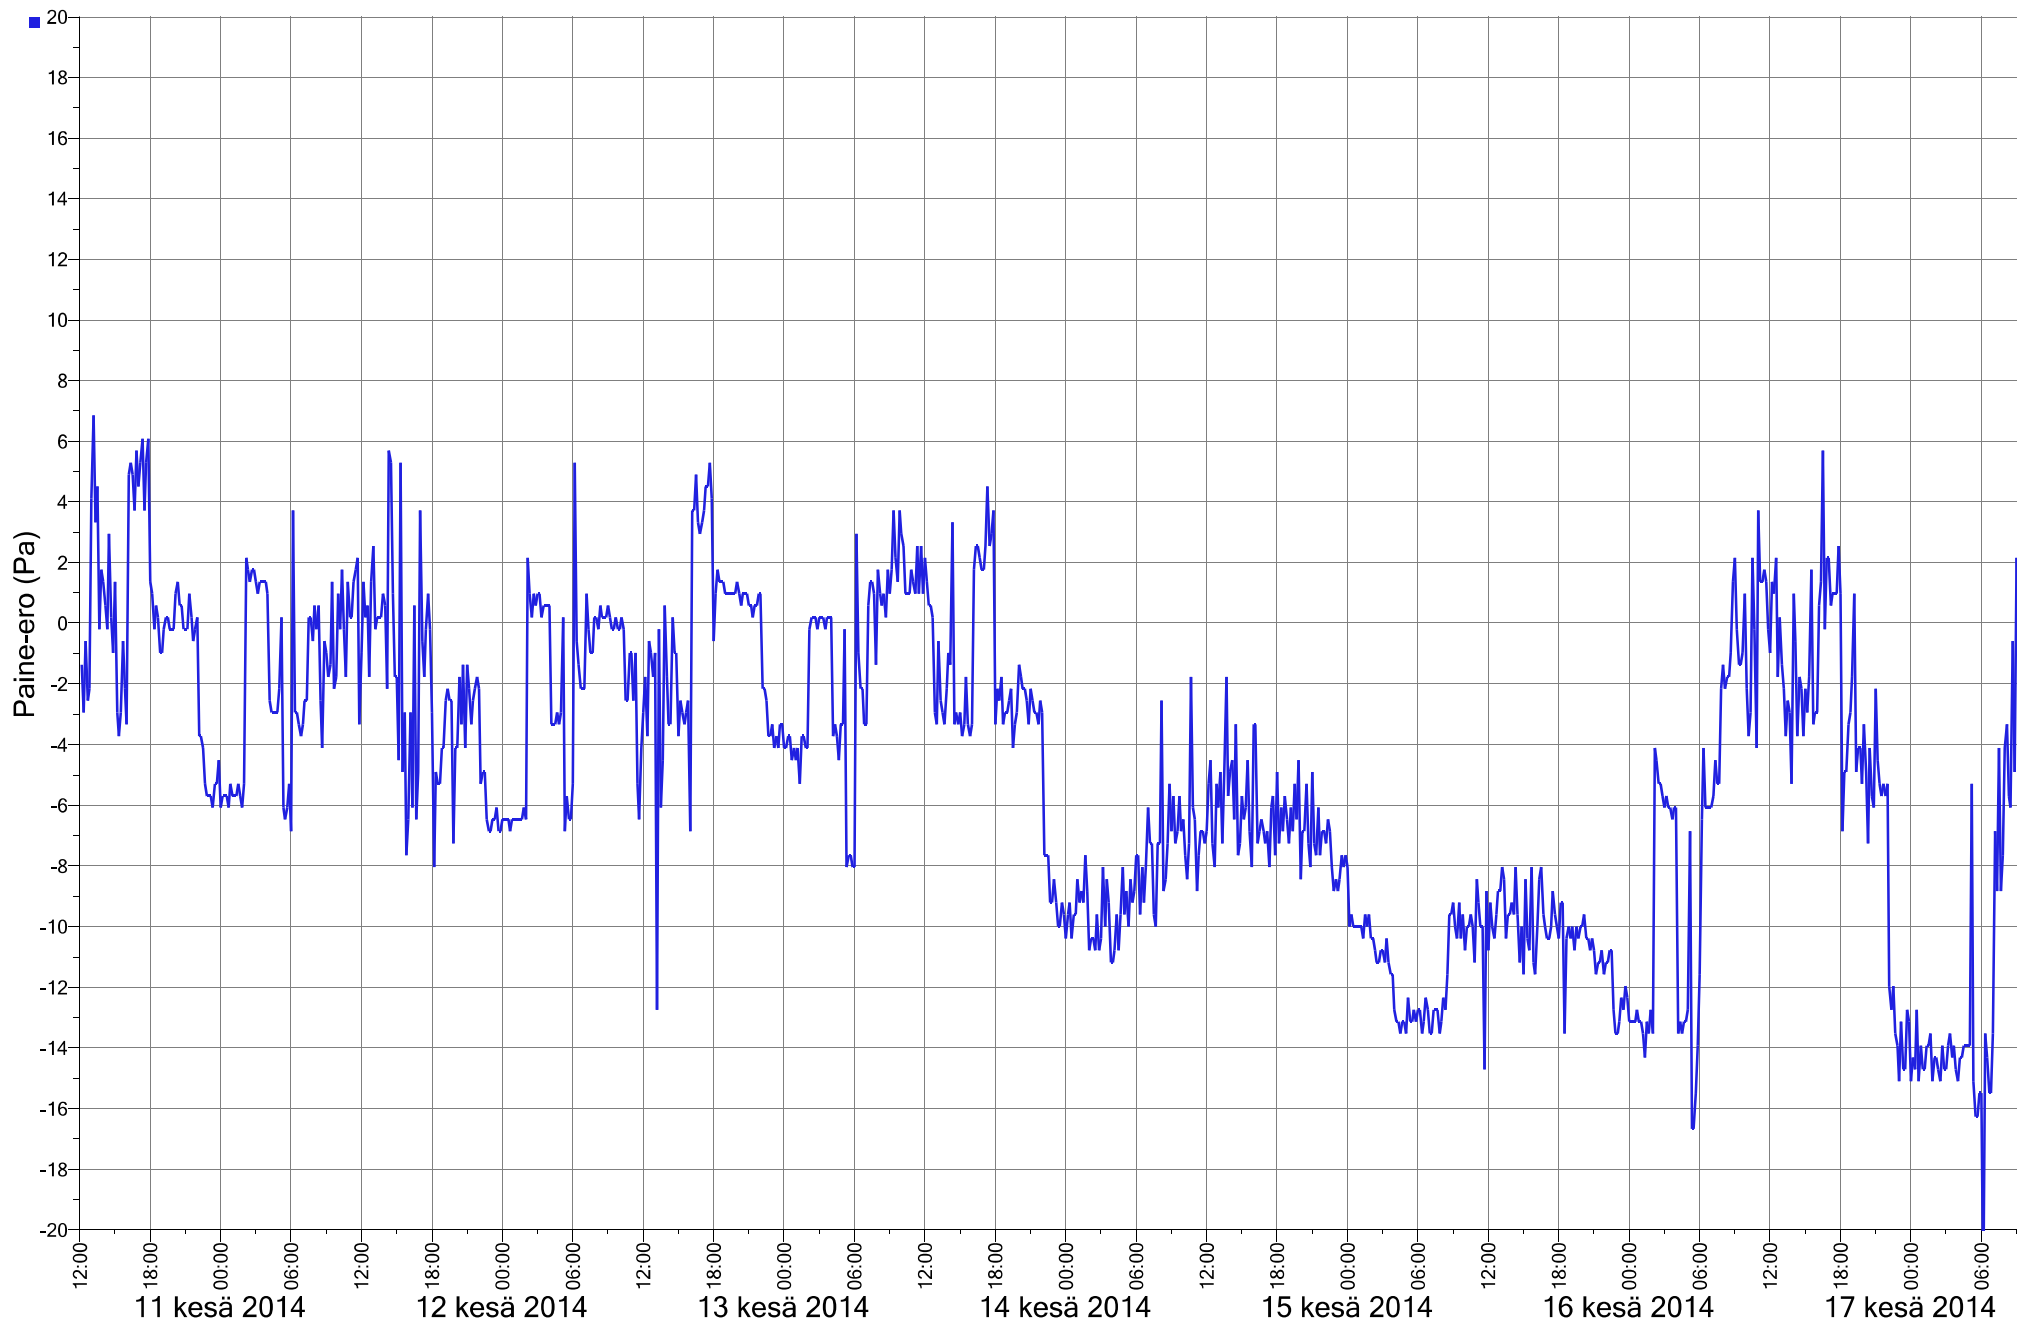
# Opetustila 2106, paine-ero 10.-17.6.2014

- Paine-eromittauksen perusteella opetustilan painesuhde ulkovaipan yli vaihteli mittausjaksolla välillä -15...+5 Pa. Paine-ero ulkovaipan yli oli pääsääntöisesti suurimmillaan ilta/yöaikaan sekä viikonloppuisin. Päivisin tila on ajoittain ylipaineinen.
