ILMANVAIHDON KUNTOTUTKIMUS

B63779.AT02

KARTANONKOSKEN KOULU, VANTAA

LOPPURAPORTTI

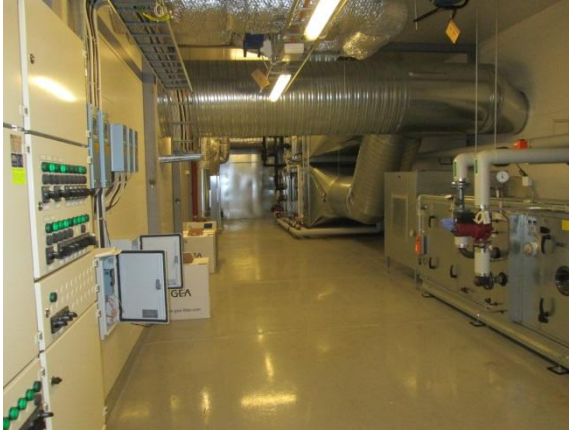
Ilmanvaihtokoneet ovat hyväkuntoisia – huoltoluukut toimivat eikä selkeitä ilmavuotoja havaittu. Konohuonetilat ja tuloilmakoneiden sisäpinnat ovat siistejä.

Kuva 2. C-osan ilmanvaihtokonehuone.

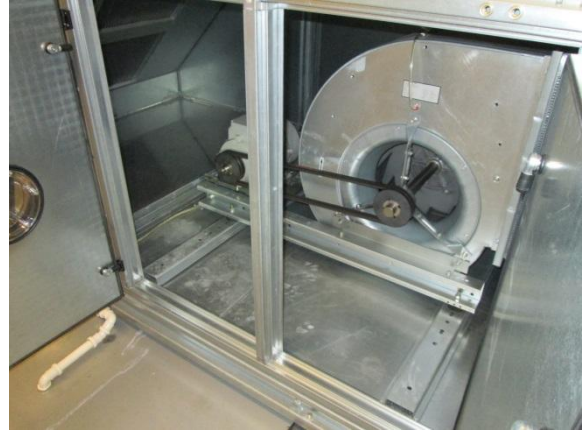
Kuva 3. Puhallinkammio puhaltimieen.

Ilmanvaihtokoneiden puhaltimet ovat kiilahihnakäyttöisiä keskipakopuhaltimia. Puhaltimilla on taajuusmuuttajakäyttö, joten tulo- ja poistoilmakoneiden ilmavirtoja voidaan säätää portaattomasti. Ilmanvaihtokoneiden puhaltimissa on ilman tilavuusvirran mittaussyhteet ja koneet on varustettu kokonaisilmavirtaa osoittavin mittarein. Ilmavirtamittausta ei kuitenkaan ole yhdistetty rakennusautomaatiojärjestelmään.

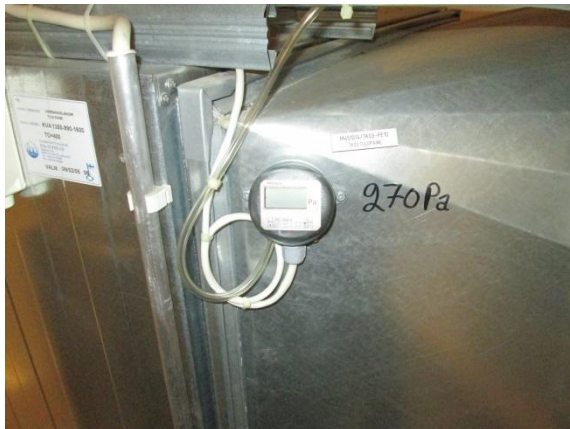
Keittiön tuloilmakoneen TK03 tuloilmakanavan paine-erolähetin oli rikki, minkä seurauksena tuloilmapuhallin kävi täydellä teholla. Puhaltimen ohjaus muutettiin käsikäytölle. Myös poistoilmakanavan paine-erolähetin TK03-PE30 havaittiin vialliseksi. Tämä paine-erolähetin on sijoitettu kylmään ullakkotilaan, mikä on huono ratkaisu erityisesti poistoilman ollessa kostea. Paine-erolähettimen vika oli vaikeaa havaita, koska lähettimen mittaustulos oli lähellä kanavapaineen asetusarvoa. Mittaustulos ei muuttunut kovinkaan paljoa, vaikka lähetimestä irrotettiin paine-eron mittaustietku. Tämä lähetin on jumiutunut osoittamaan kanavapaineen asetusarvoa todellisesta tilanteesta riippumatta.

Kuva 4. Rikkoontunut paine-erolähetin – tämän laitteen oma näyttökin on sammunut, joten vika on helposti havaittavissa.

Kaikki alkuperäiset, ilmanvaihtokoneiden toiminnan säätöön osallistuvat (käytännössä kanavapainelähtetimet), paine-erolähtetimet uusitaan ennakoivasti.

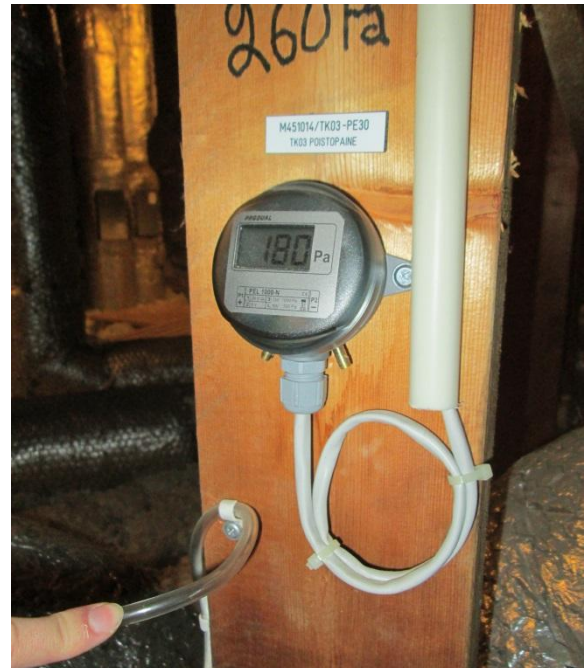
Kuva 5. Kylmään ullakkotilaan sijoitettu paine-erolähetin TK03-PE30. Vika on vaikeasti havaittavissa, koska mittaustulos on lähellä asetusarvoa.

Kohteessa havaittiin toimimattomia paine-erolähtettäviä (TK2-PE10, TK3-PE10 ja TK3-PE30). Kyseisistä puutteista kerrottiin eteenpäin heti paikanpäällä, jotta lähtettävien vaihto saatiin tilattua mahdollisimman pian. Samassa yhteydessä selvisi, että kohteessa on ollut myös aiemmin ongelmia rikkoontuneiden paine-erolähtettävien vuoksi. Myös luokkahuoneiden hiilidioksidipitoisuuslähtettäviä on uusittu rikkoontumisen vuoksi.

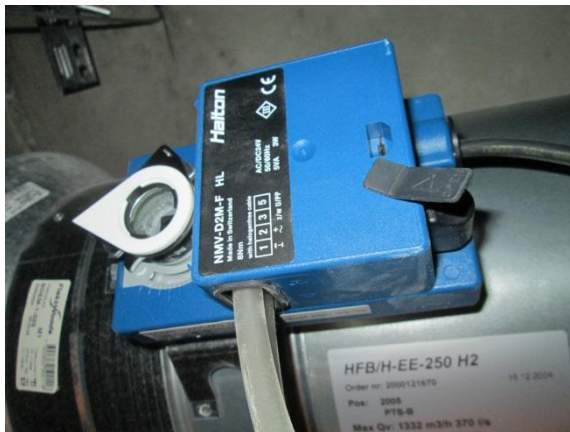
Luokan H2005 poistoilmavirtaa säättävän IMS-yksikön säätöpellin todettiin olevan täysin auki, vaikka ilmanvaihto oli ohjattuna 65 % ilmavirralla. Tässä tilanteessa mitattu tuloilmavirta oli 293 l/s (73 % suunnitellusta) ja poistoilmavirta 406 l/s (110 % suunnitellusta). Kun ohjaus nostettiin 100 prosenttiin, tuloilmavirta oli 458 l/s (115 % suunnitellusta) ja poistoilmavirta 440 l/s (119 %). Havaintojen perusteella poistoilmakanavien IMS-yksiköihin on joko ohjelmoitu väärä k-arvo, jota IMS käyttää ilmavirtaa säätäessään tai säädinkohtaiset ilmavirran min/max –rajat on aseteltu väärin. Virheen vuoksi luokkien poistoilmavirrat ovat liian suuret ja tämä johtaa myös käytävätilojen alipaineisuuteen.

Kuva 6. Rakennuksen D-osassa sijaitseva IMS, huomaa avoimeksi jäänyt ohjelmointiliittimen suojakansi.

D-osan 2. kerroksen luokkien ilmavirtasäätimiä asetettiin valvomosta käsi käyttöön ja asetusarvoja muutettiin siten, että tulo- ja poistoilmavirrat ovat likimain tasapainossa. Käsi käytöstä johtuen ilmamääräsäätö ei enää reagoi suunnitellulla tavalla kohdepoistojen käyttöön, joten kohdepoistot voivat tehdä tiloista tarpeettoman alipaineiset. Ongelmaa pahentaa TK02 kanavapainesäädön toimimattomuus, mutta tämä vika saataneen korjattua nopeasti.

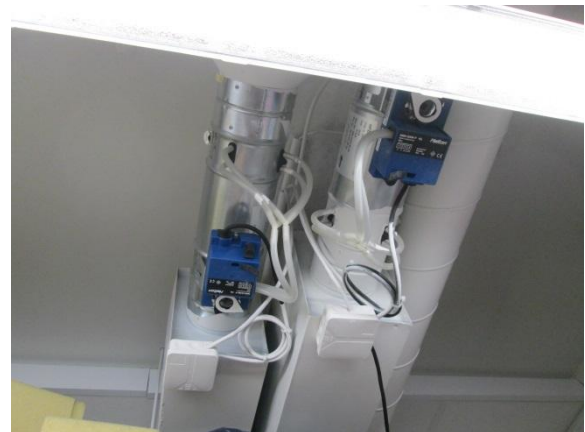
Kuva 7. Tilan 2016 tulo- ja poistokanavan IMS-yksiköt.

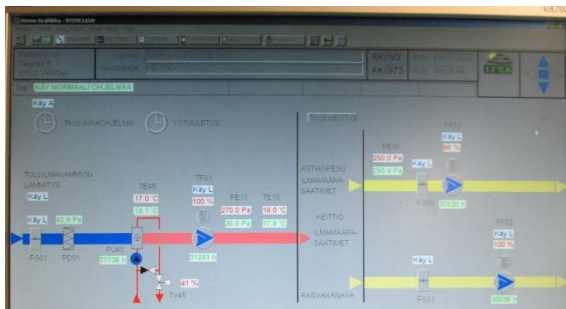
Kuva 8. Keittiön tuloilmakoneen TK03 säätökaavio valvomografiikalla.

Säätötoiminnot on ohjelmoitu virheellisesti. Poistot toimivat jatkuvasti täydellä, tehostetulla, ilmajäädöllä ja keittiön tehostuskytkimet vaikuttavat ainoastaan tuloilmajäädöä. Tehostusten ollessa pois päältä keittiön poistoilmajäädö on yli 1 m³/s tuloilmajäädöä suurempi, vaikka ilmajäädö on tarkoitettu tasapainoiseksi.

Lisäksi sekä tuloilmakoneen että astianpesutilan poistoilmajuhaltimen toimintaa ohjaavien paine-erolähettimien todettiin olevan viallisia. Vian seurauksena TK03 tuloilmajuhallin kävi tarpeettomasti täydellä kierrosluvulla. Häätäratkaisuna tuloilmajuhaltimen ohjauks muutettiin käsikäyttölle.

Keittiön ilmanvaihdon ohjelmointia muutetaan siten, että myös poistoilmavirta säätyy sen mukaan, onko tehostus käytössä vai ei.

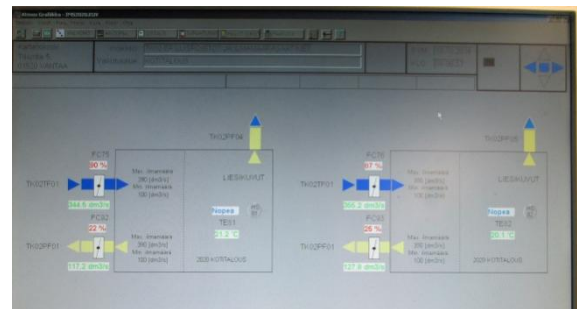
Kuva 9. Keittiön ilmajäädöä säätimet.
