AP14_70135.027

Ulkoseinä-, välipohja- ja alapohjaliittymien ilmatiiveyden tarkastus

Tutkimuskohde: Kartanonkosken koulu, Tilkuntie 5, Vantaa

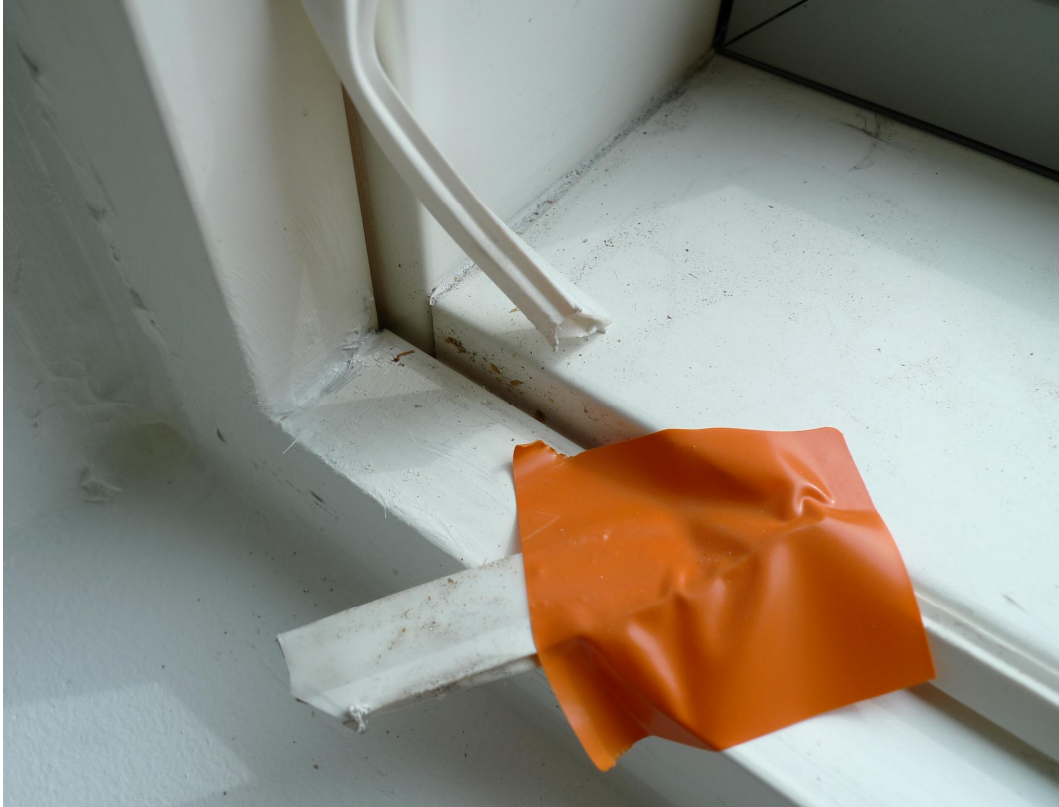
Ulkoseinän merkkiainetutkimuksessa ikkunan pystykarmien ja vaakakarmin välisissä liittymissä havaittiin epätiivelyskohtia. Karmitiivistettä irrotettiin nurkista muutaman sentin matkalta, jolloin salvos saatiin kokonaan näkyviin (kuva 1). Blowerproof-sively ulotettiin jatkumaan karmien salvokseen asti, jonka jälkeen suoritettiin uusintamittaus. Uusintamittauksessa ei havaittu enää merkittäviä vuotoja.

Kuva 1. Tila 1176. Ikkunan pysty- ja vaakakarmin liittymästä irrotettiin tiivisteitä, jotta Blowerproof-sively saatiin jatkettua koko salvoksen alueelle. Toimenpiteen jälkeen salvoksissa ei havaittu enää vuotoja.

Ulkoseinässä ei lisätiivistysten jälkeen havaittu enää merkittäviä ilmavuotoja. Ei esitetä jatkotoimenpiteitä.

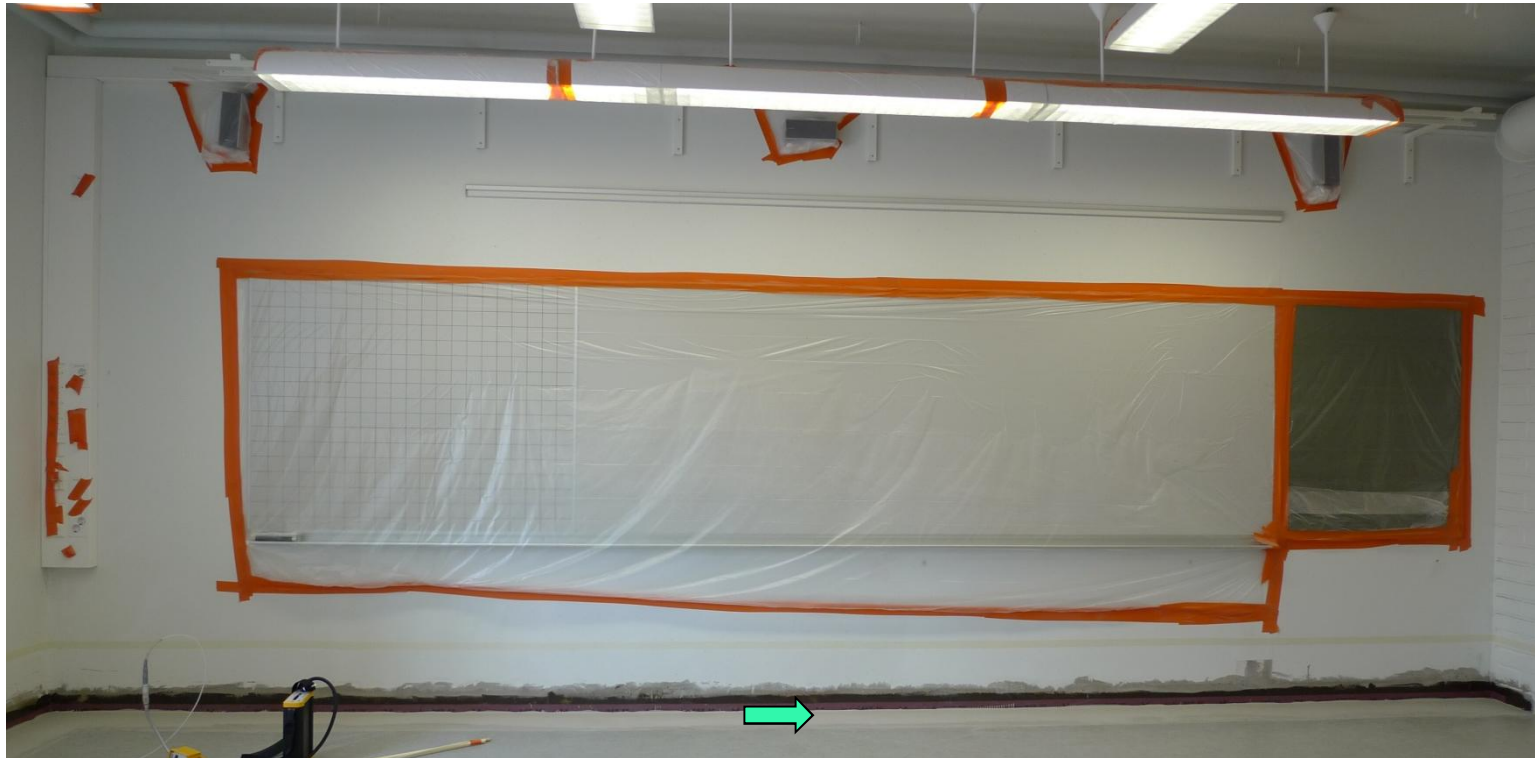
LIITE 1.1

Merkkiainekoejärjestelyt ja -havainnot on esitetty liitteissä 1.1–1.2. Välipohjan merkkiainekokeessa tutkittiin vain läpiviennin kohta ja alapohjan merkkiainekokeen yhteydessä vain väliseinän kohta. Rakenteissa ei havaittu merkittäviä ilmavuotoja.

ALAPOHJAN MERKKIAINETUTKIMUS 20.7.2015

EI MERKKIAINEKAASUHAVAINTOJA.

Paine-ero huoneitilan ja alapohjatilan välillä kaasunlaskureiän kautta mitattuna 11 Pa.

Rakenteissa ei havaittu merkittäviä ilmavuotoja. Ei esitetä jatkotoimenpiteitä.

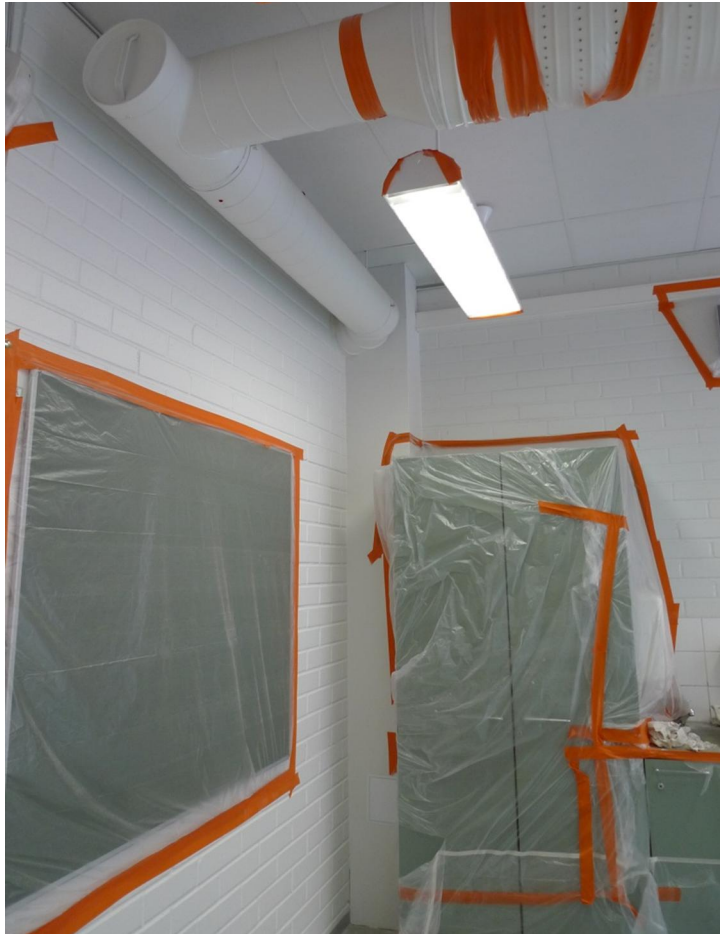
LIITE 1.2

VÄLIPOHJAN MERKKIAINETUTKIMUS 20.7.2015

EI MERKKIAINEKAASUHAVAINTOJA.

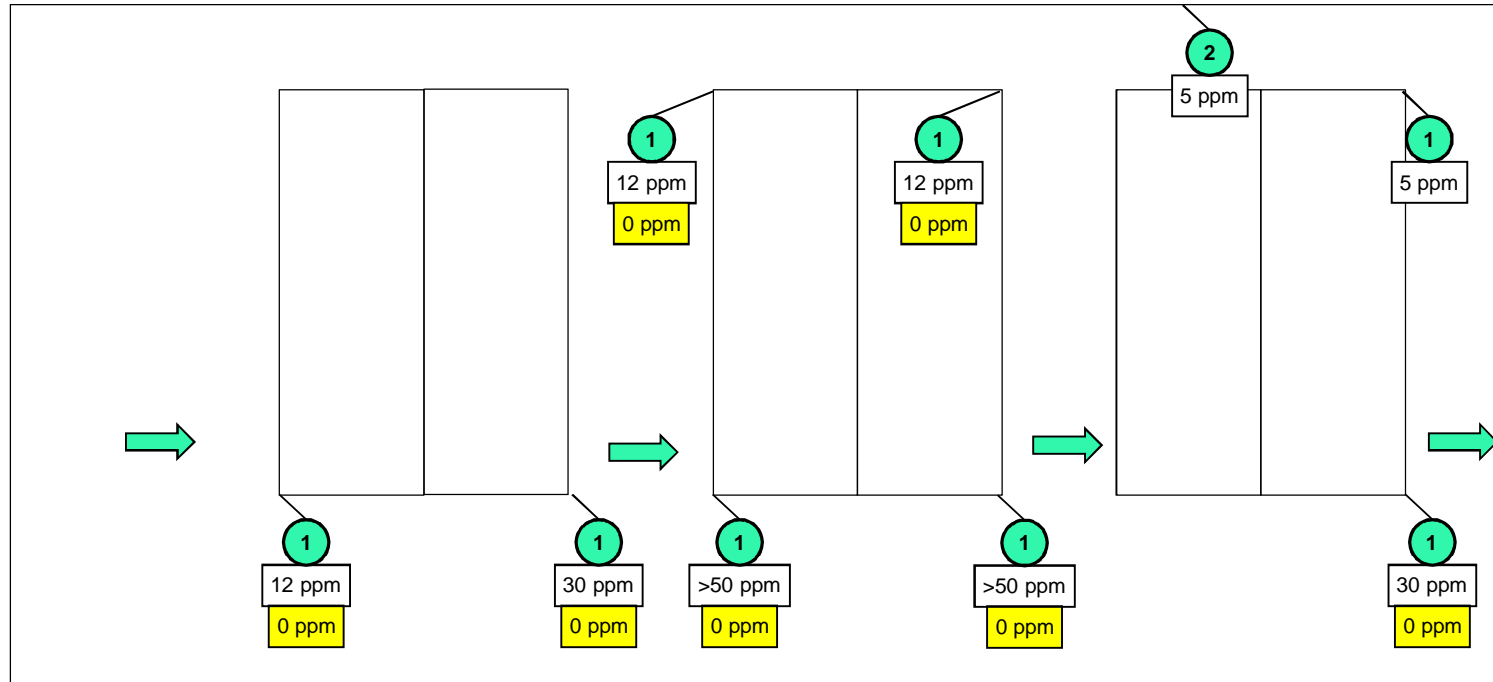
ULKOSEINÄN MERKKIAINETUTKIMUS 20.7.2015

IKKUNAN JA ULKOSEINÄN LIITTYMÄ
-

VÄLIPOHJAN JA ULKOSEINÄN LIITTYMÄ, ONTELOLAATTOJEN SAUMA

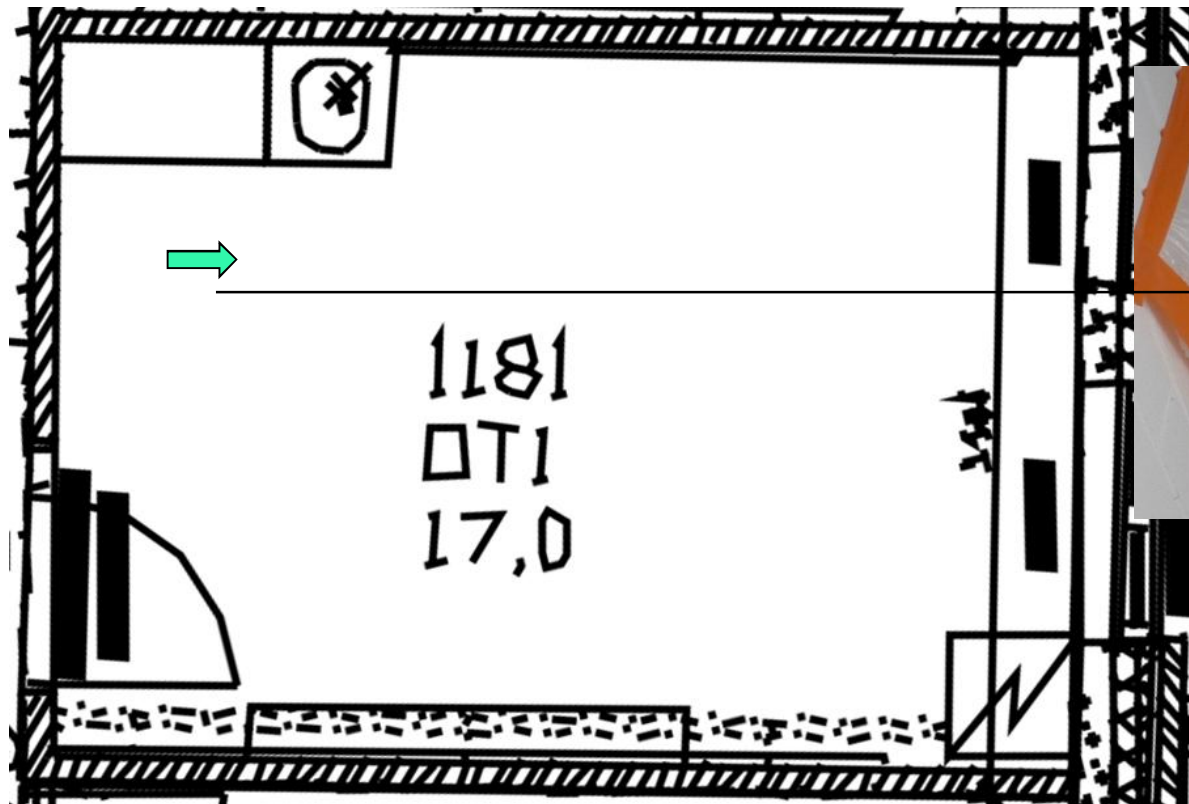
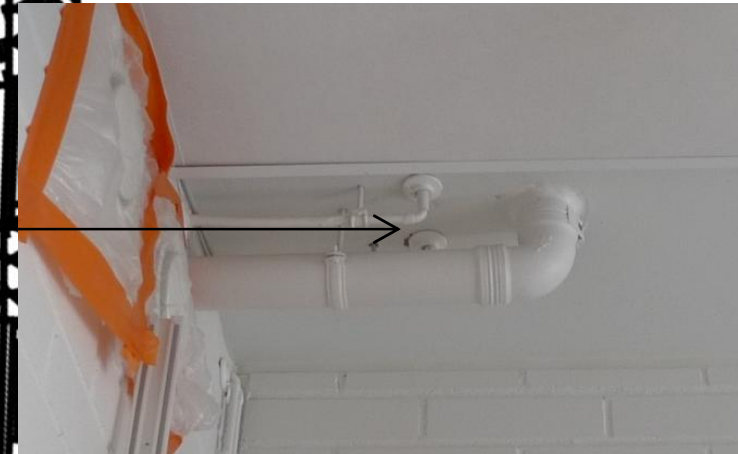
LIITE 1.5

Merkkiainekoejärjestelyt ja -havainnot on esitetty liitteessä 1.5. Merkkiainekokeessa tutkittiin vain läpivientien kohdat. Rakenteissa ei havaittu merkittäviä ilmavuotoja.

VÄLIPOHJAN MERKKIAINETUTKIMUS 20.7.2015

EI MERKKIAINEKAASUHAVAINTOJA.

Välipohjan läpivienneissä ei havaittu merkittäviä ilmavuotoja. Ei esitetä jatkotoimenpiteitä.

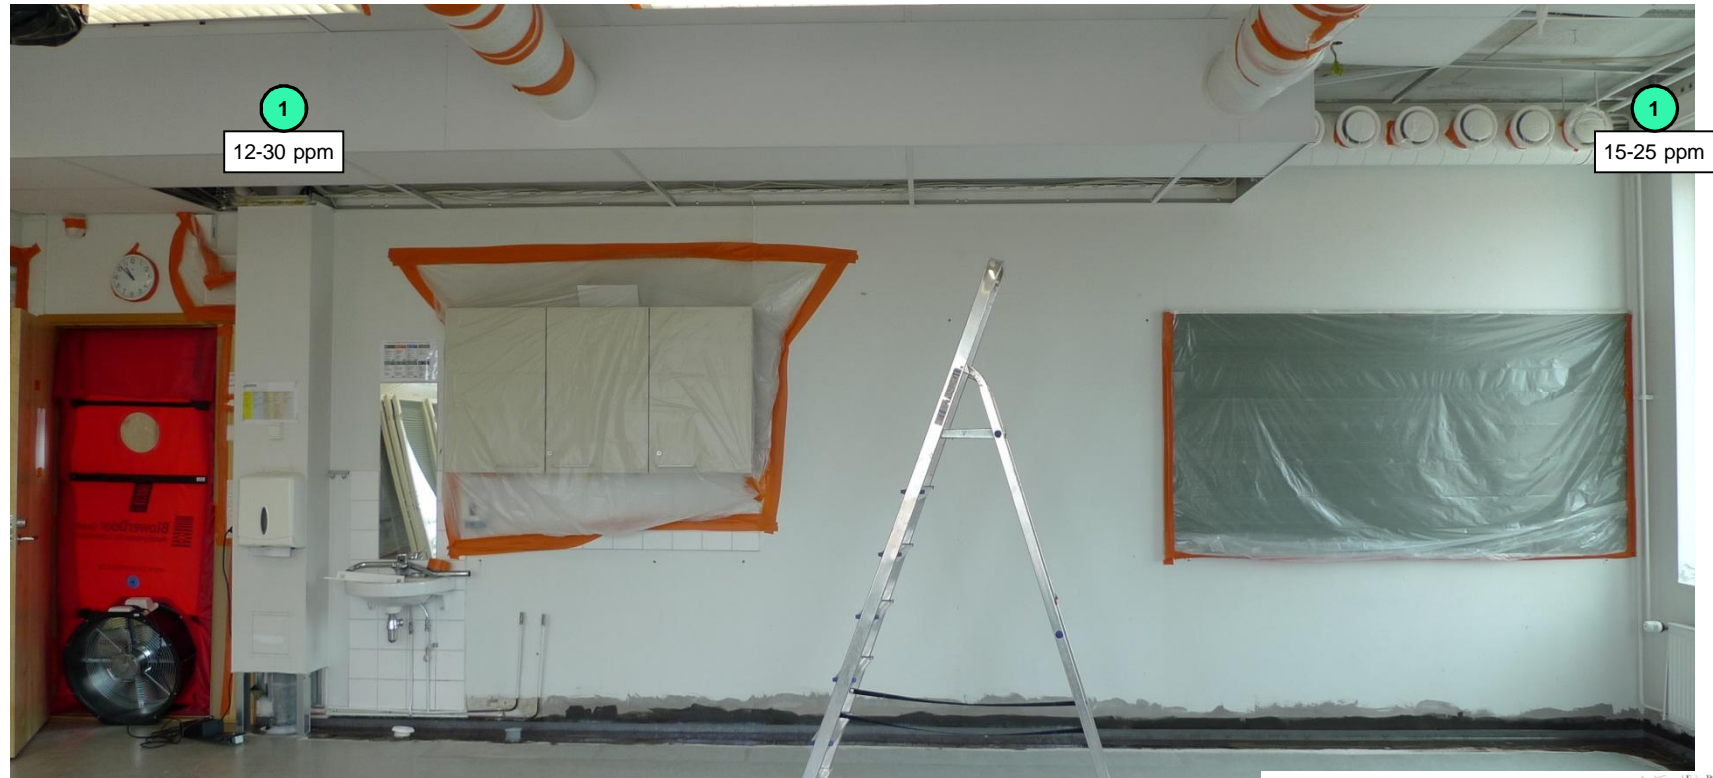
Ovea lähinnä olevassa viemäriputken läpiviennissä sekä ulkoseinän nurkan vesijohtoläpivienneissä havaittiin epätiivelyskohtia. Ovea lähinnä oleva läpivienti on hankalassa paikassa, ja sen tiivistyksen parantamiseksi on mahdollisesti purettava alakaton otsaa. Ohjeistettiin varmistamaan, että kittaus ulottuu koko liittymän alueelle. Tarvittaessa tiivistykseen voidaan käyttää Jussi-Pekka Soja-

VÄLIPOHJAN MERKKIAINETUTKIMUS 20.7.2015

VÄLIPOHJAN LÄPIVIENTI

kan ohjeen mukaisesti Blowerproofia. Uusintamittaus on suoritettava, kun läpivientien tiivistykset ovat valmiit.

Välipohjan merkkiainekoe on epätiivien läpivientien osalta uusittava, kun läpiviennit on tiivistetty.
