# TUTKIMUSSELOSTUS

## SISÄILMAN LAADUN SEURANTATUTKIMUS

**KARTANONKOSKEN  
YHTENÄISKOULU JA PÄIVÄKOTI**

24.11.2015

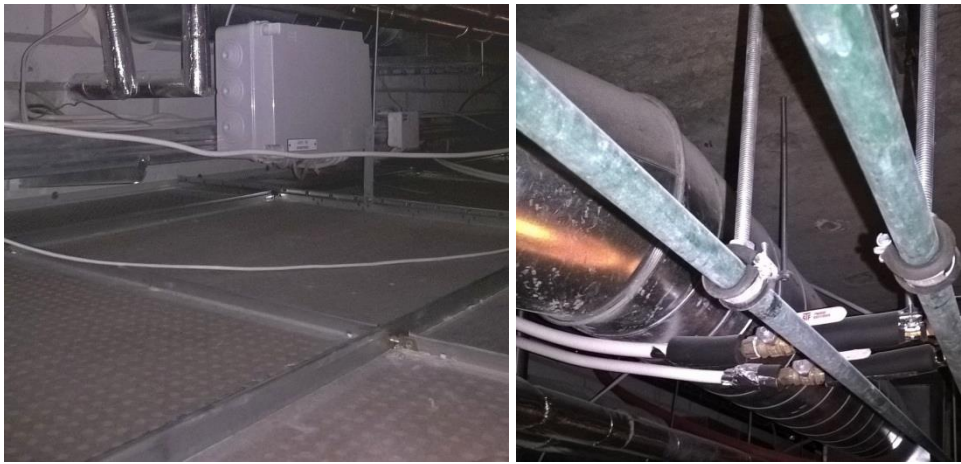
D-, E- ja F-solujen 1. kerroksen käytäviltä sekä E-solun 2. kerroksen käytäviltä mineraalikulitulevyt oli poistettu alaslaskettujen kattojen yläpuolelta (Kuvat 1, 2, 3, 5). Kattolevyjen päällä oli havaittavissa jonkin verran pölyä ja IV-kanavien päällä oli runsaasti pölyä.

**Kuva 1.** D-solu 1 krs: mineraalivillalevyt poistettu, jonkin verran pölyä. IV-kanavat pölyisiä.

- Ikkunarakenteiden liittymät suositellaan tiivistämään koko rakennuksessa ilmatiiviiksi. Lisäksi havaitut ilmavuotokohdat nurkissa suositellaan tiivistämään ilmatiiviiksi.
- Luokan 2069 ilman vaihtoa tulee lisätä siten, että sisäilman hiilidioksidipitoisuus ei nouse liian korkeaksi.
- Ilmanvaihto suositellaan tasapainotettavan I-, E- ja F-solun 2. kerroksen alueilla siten, että rakennuksen paine-erot ulkoilmaan nähden ovat keskimäärin lähellä nollaa kaikkina vuorokaudenaikoina.
- Käytävillä olevien alaslaskettujen kattojen yläpuoliset tilat suositellaan puhdistettavan.

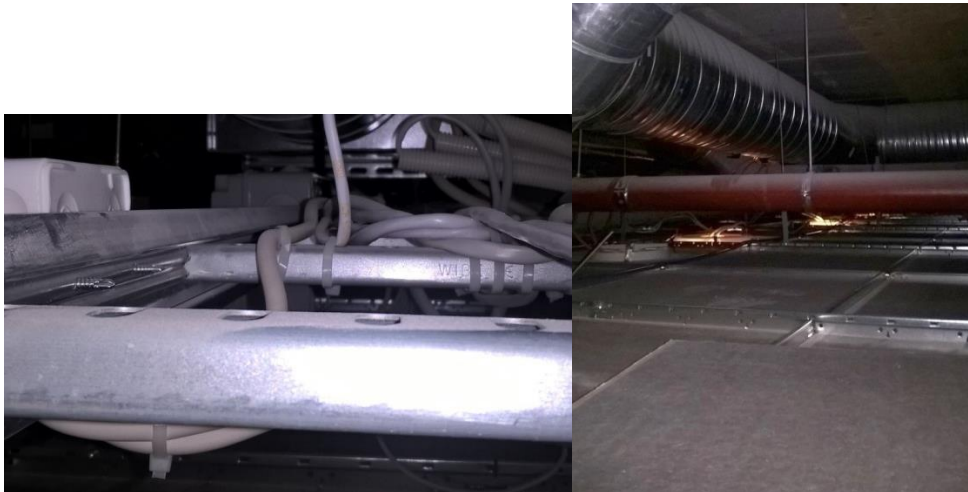
**Kuva 2.** E-solu 1 krs: mineraalivillalevyt poistettu, jonkin verran pölyä, osin hyvin pölyistä (pienijakoista pölyä)

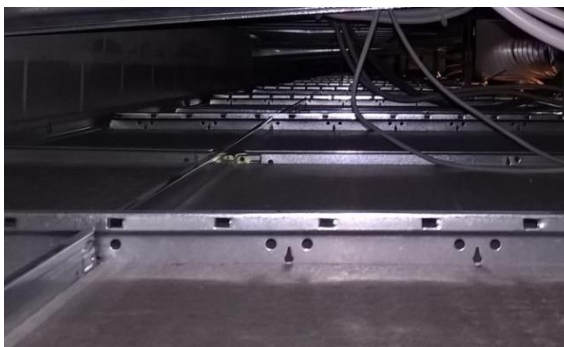
**Kuva 3.** F-solu 1 krs: mineraalivillalevyt poistettu, vähäinen määrä pölyä

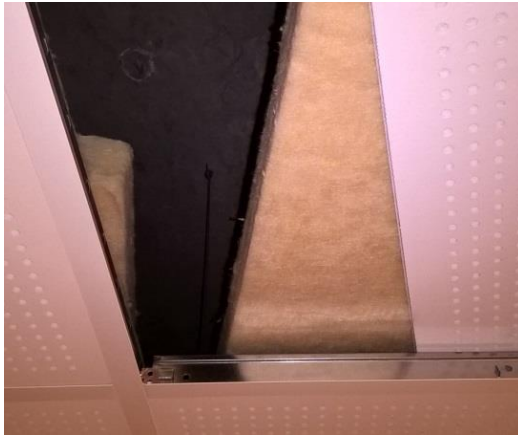
**Kuva 4.** D-solu 2 krs mineraalivillalevyt olivat poistamatta

D- ja F-solujen 2. kerroksen käytävien alaslaskettujen kattojen yläpuolelta irtonaisia mineraalivillalevyjä ei oltu tarkastetuilta kohdilta poistettu (Kuvat 4 ja 6). IV-kanavien päällä oli runsaasti pölyä kaikissa tarkastetuissa tiloissa.

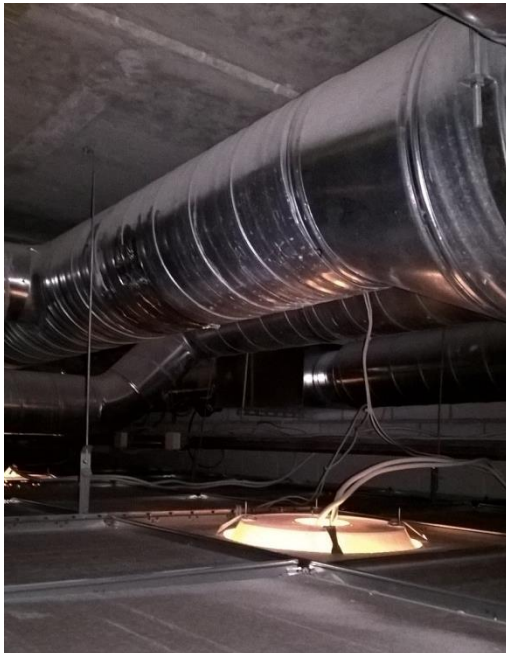
**Kuva 5.** E-solu 2 krs: mineraalivillalevyt poistettu, vähäinen määrä pölyä. IV-kanavat pölyiset

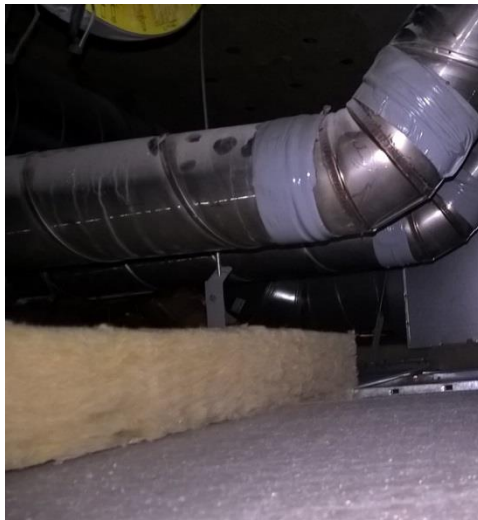
**Kuva 6.** F-solu 2 krs: mineraalivillalevyt poistamatta, vähäinen määrä pölyä. IV-kanavat pölyiset.
