SISÄILMASTO JA KOSTEUSTEKNINEN KUNTOTUTKIMUS

KARTANONKOSKEN YHTENÄISKOULU JA PÄIVÄKOTI

TILKUNTIE 5, VANTAA

30.1.2015

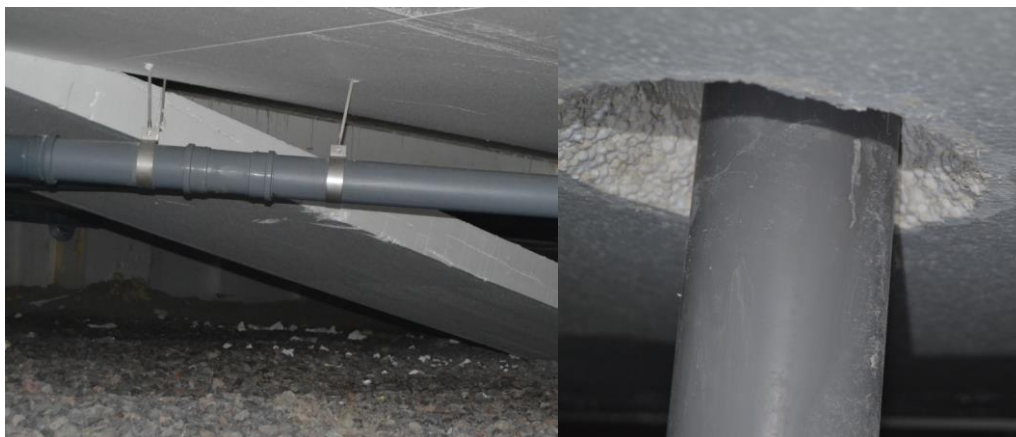
Kuva 1. AB-solun (päiväkoti) alapohjassa muutama EPS-levy irronnut ontelolaatasta. Kaikkia viemärläpivientejä ei ollut tiivistetty. Tilan suhteellinen kosteus ja lämpötila oli normaali (58,2 %,

15,8°C). Sepelipinnalla ei havaittu merkkejä kosteudesta eikä alapohjatilassa havaittu merkittävästi rakennusjätettä.

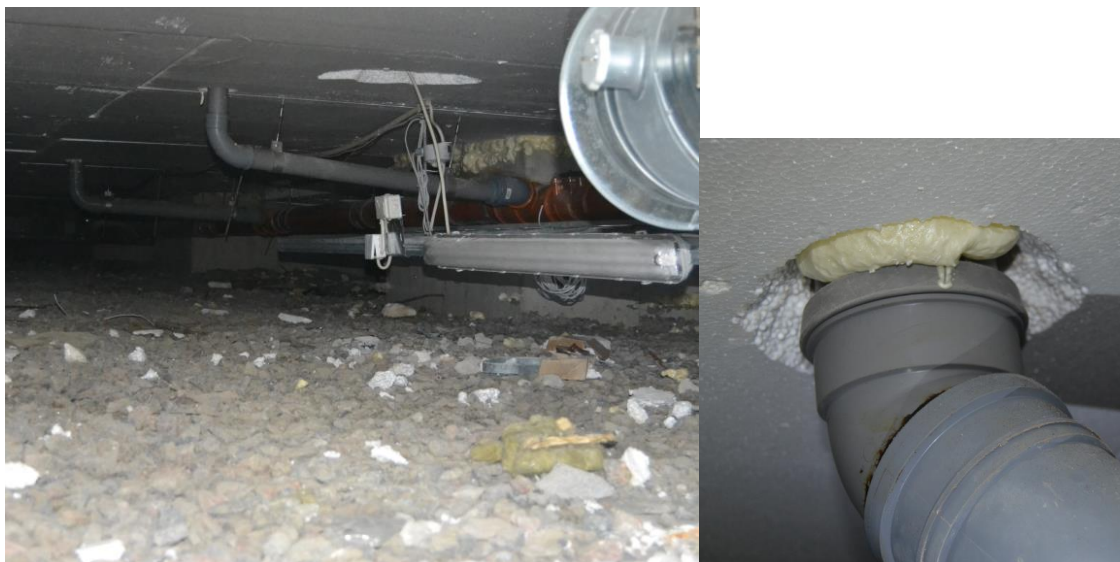
Kuva 2. C-solun alapohjatilassa ilman suhteellinen kosteus alhainen (RH 26,2 %, 17,6°C). Viemäri läpiviennit oli tilassa tiivistetty polyuretaanivaahdolla.

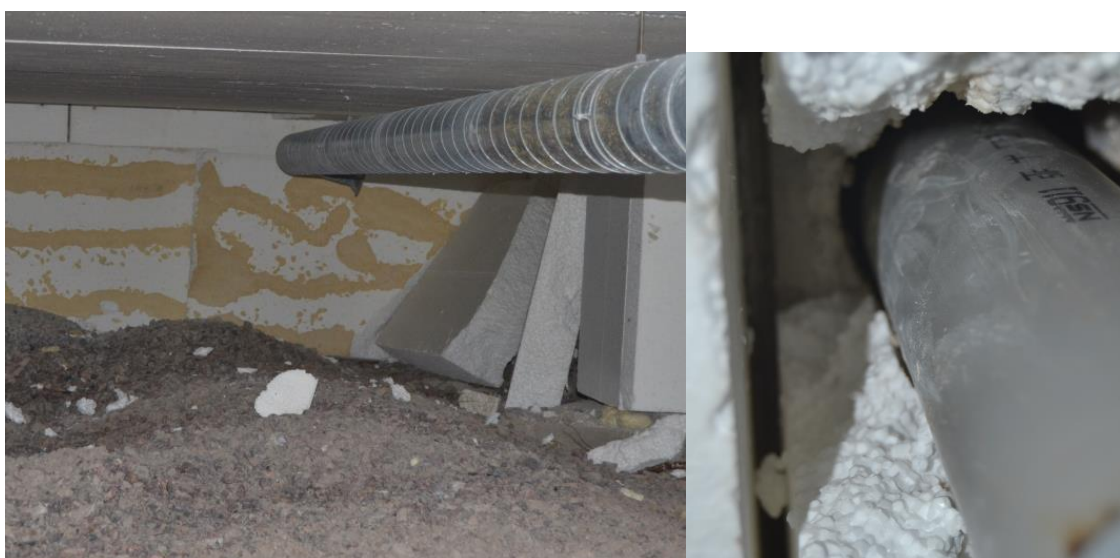
Kuva 3. D-solu läpivientejä ei ollut tiivistetty. Muutama EPS-levy oli irronnut ontelolaatasta. Ilman suhteellinen kosteus ja lämpötila oli normaali (RH 52,9 %, 17,0°C)

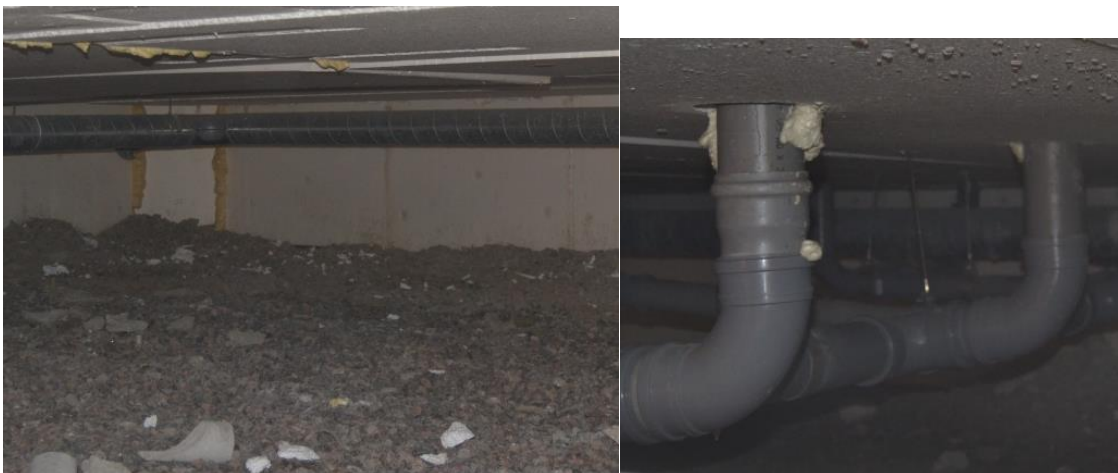
Kuva 4. E-solun alapohjatilassa ei havaittu puutteita (RH 60,6 %, 16,5°C). Viemärläpiviennit oli tiivistetty polyuretaanivaahdolla.

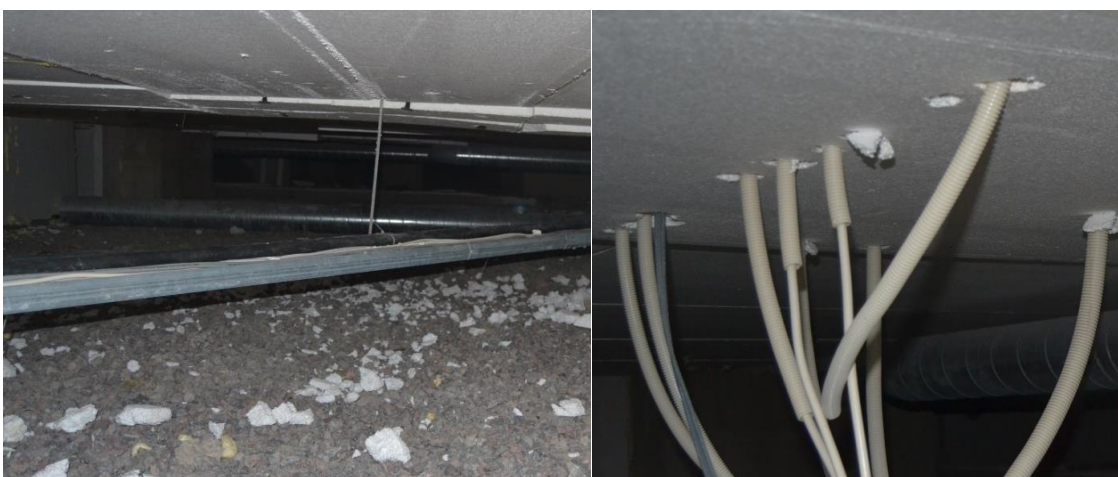
Kuva 5. FG-solun alapohjatilassa oli jonkin verran ei orgaanista rakennusjätettä. Suhteellinen kosteus ja lämpötila normaalit (RH 52,2 %, 16,6°C). Läpiviennit (sähkö/viemäriputket) oli pääosin tiivistämättä.

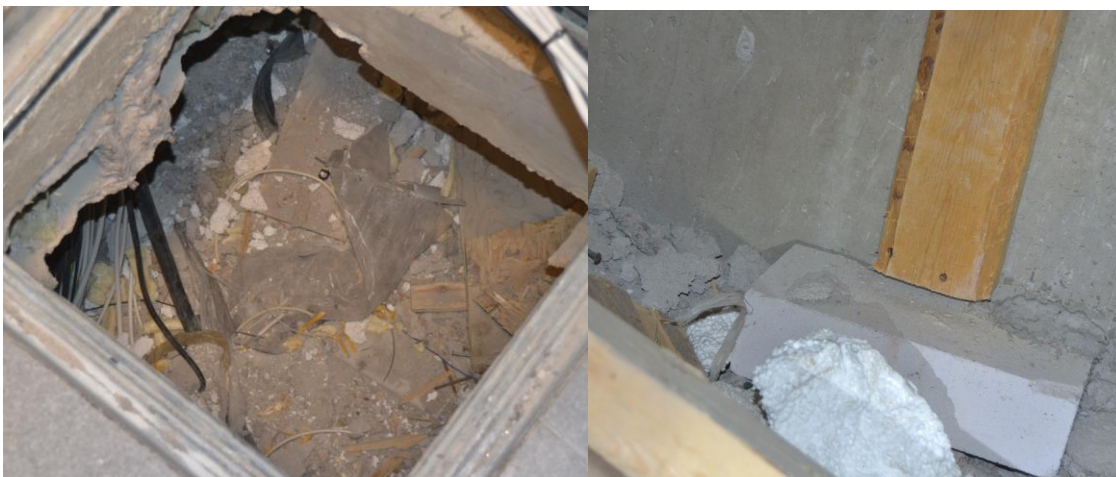
Kuva 6. H-solun ryömintätilassa oli runsaasti rakennusjätettä. Läpivientejä ei ollut tiivistetty. Merkkejä kosteudesta ei pinnoilla havaittu (RH 40,4 %, 18,5°C), mutta tilassa havaittiin ummehtunut haju.

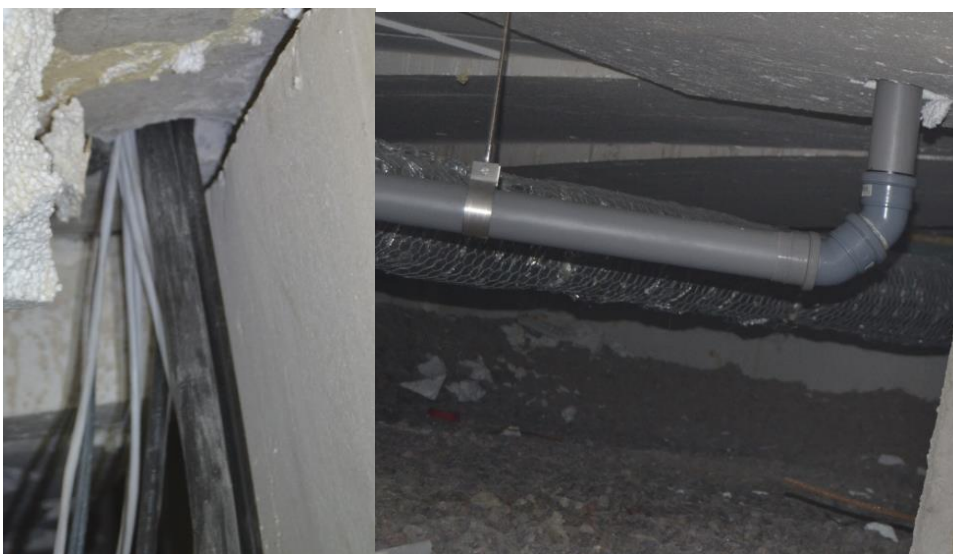
Kuva 7. I-solun alapohjatilassa ei havaittu merkkejä kosteudesta. Läpivientejä ei ollut tiivistetty.

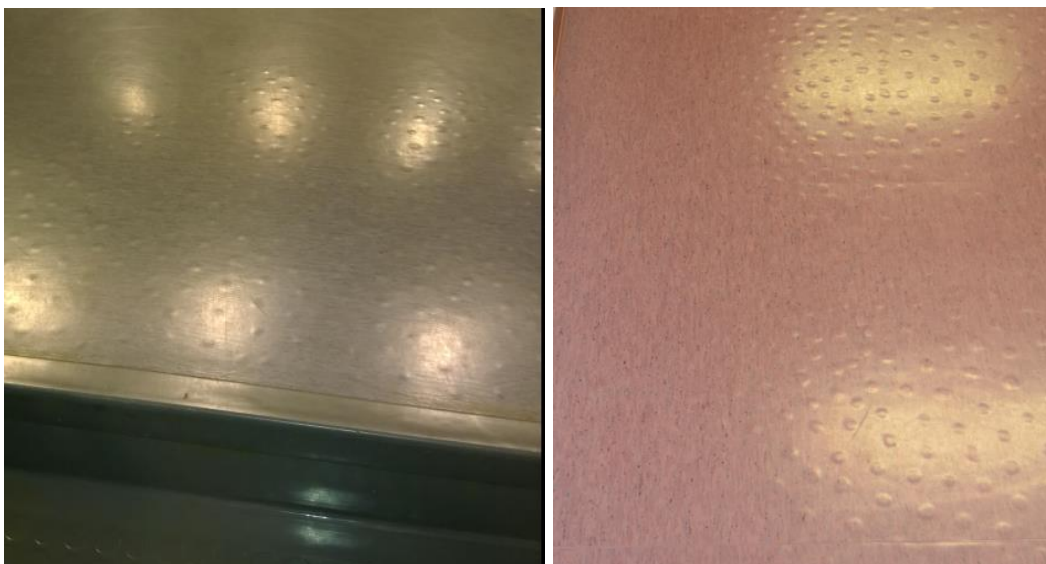
Kuva 8. Lattiapinnoitteissa havaittiin paikoin kupruilua. Vasen kuva 2. kerroksen aulasta, oikea kuva 1. kerroksen I-solun käytävältä (VSS, AP3).

Lattiapinnoite tulee uusiksi niissä tiloissa, joissa havaittiin kohonneita kosteuspitoisuuksia alapohjarakenteessa tai lattiapinnoitteesta kupruilua (1. kerroksessa F-solun VSS-alue ja I-solun VSS-alueella käytävä ja tyttöjen pukuhuone sekä 2. kerroksessa aulatila portaiden yläpuolella ja F-solun käytävä).

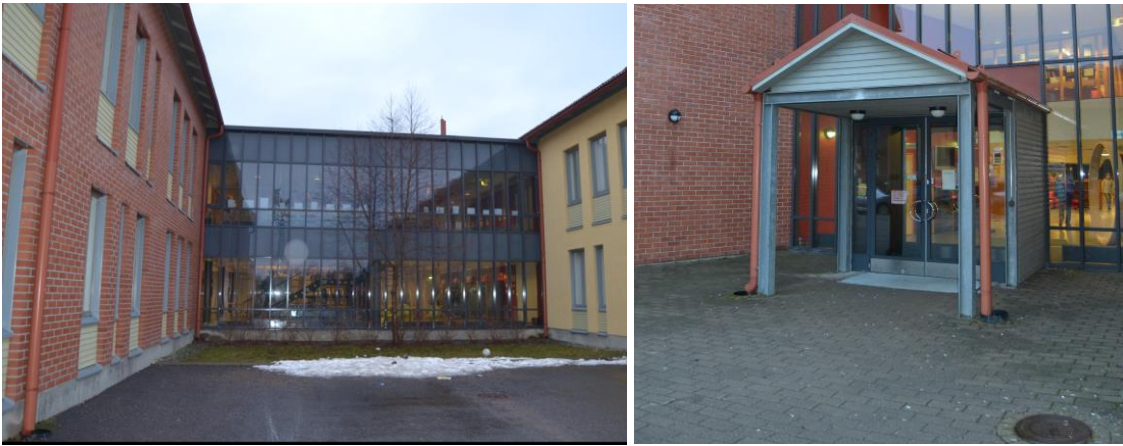
Kuva 9. Koulurakennuksen piha-alueet on sisäpihojen puolella pääsääntöisesti asfaltoitu ja Tilkuntien puolella laatoitettu. Syöksytörvien alla on sadevesiviemärikaivot. Katetulla piha-alueella on sadevesikaivot.

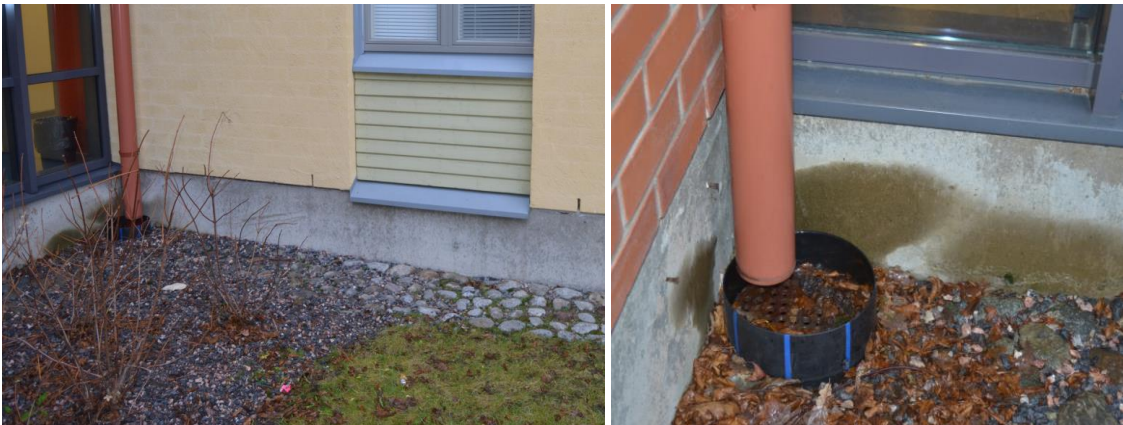
Kuva 10. Sisäpihoilla siipien yhtymäkohdissa sekä I-solun vierustalla on istutuksia. Rakennuksen vierustoilla on näillä kohdoin vajaan metrin levyinen sepeli. Useiden syöksytörvien vierustoilla oli nähtävissä sokkelissa kosteuden aiheuttamia jälkiä. Vastaavilla kohdoin

sisätiloissa ei havaittu kohonneita pintakosteustarvoja. Roiskevedet voivat lyhentää betonisen sokkelin käyttöikä.

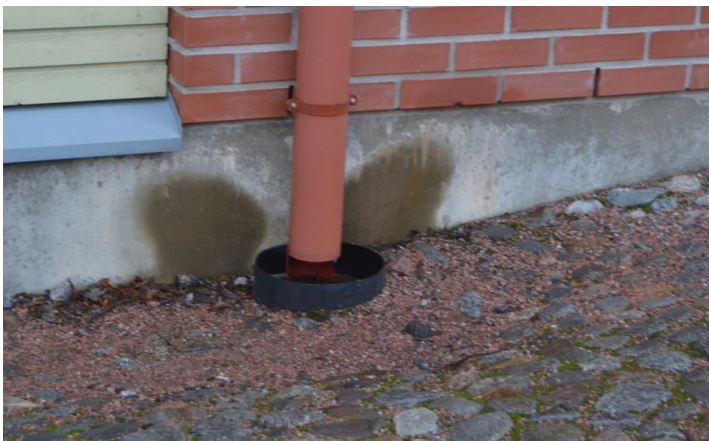
Kuva 11. Maanpinta oli pääsääntöisesti muotoiltu pois päin rakennuksesta. F-solun Tilkuntien puoleisella seinustalla nupulakiveys kaatoi lievästi ulkoseinään päin. Sokkelissa kosteuden aiheuttamia jälkiä.

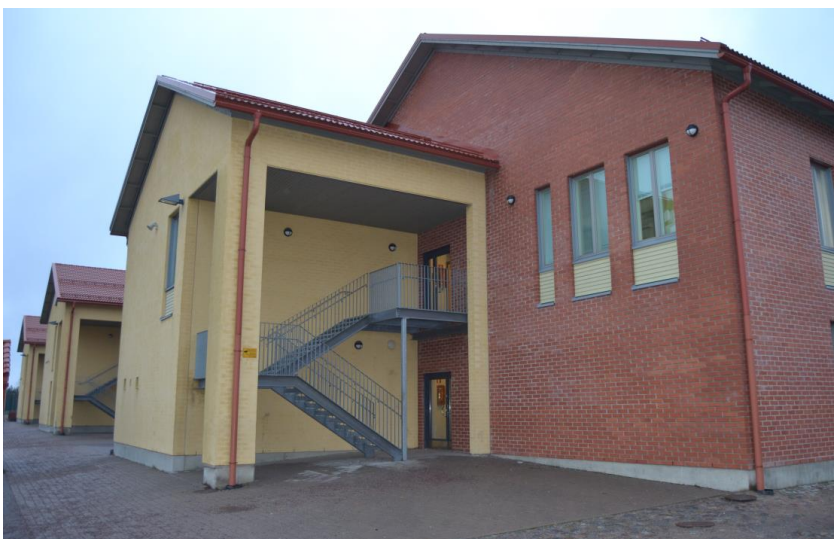
Kuva 12. Rakennuksen julkisivun tiilimuuraus oli Tilkuntien puoleisella seinustoilla jätetty rappaamatta ja pihan puoleisilla seinustoilla rapattu (US1). Ikkunoiden alapuoella laudoitus (US2). Ulkoseinärakenteissa ei havaittu puutteita.

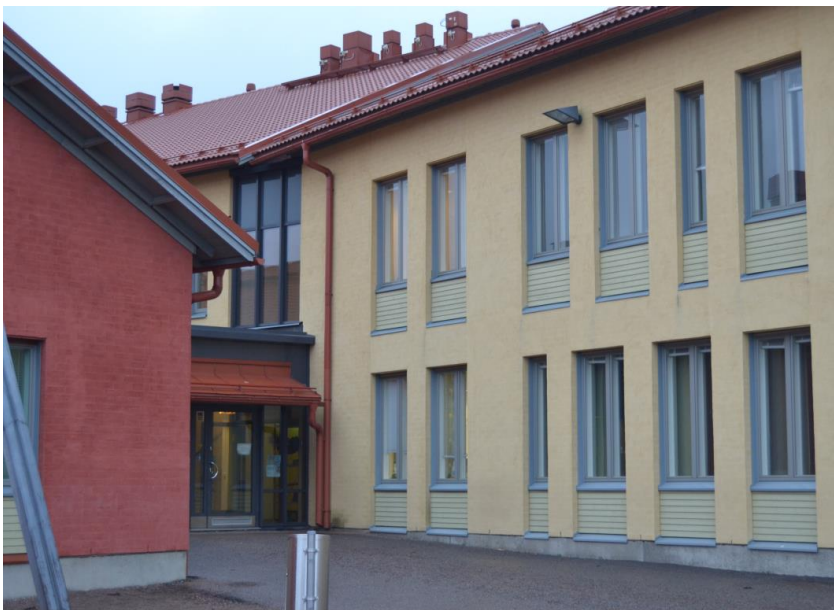
Kuva 13. D-siiven juuressa lattiantaso lähellä ulkopoulisen maanpinnan tasoa. Luokissa 1168 ja 1169 (1. krs ikkunat) ei havaittu lattiapinnoilla kohonneita kosteusarvoja pintakosteusilmaisimella havainnoitaessa. Vasemmalla päiväkoti.

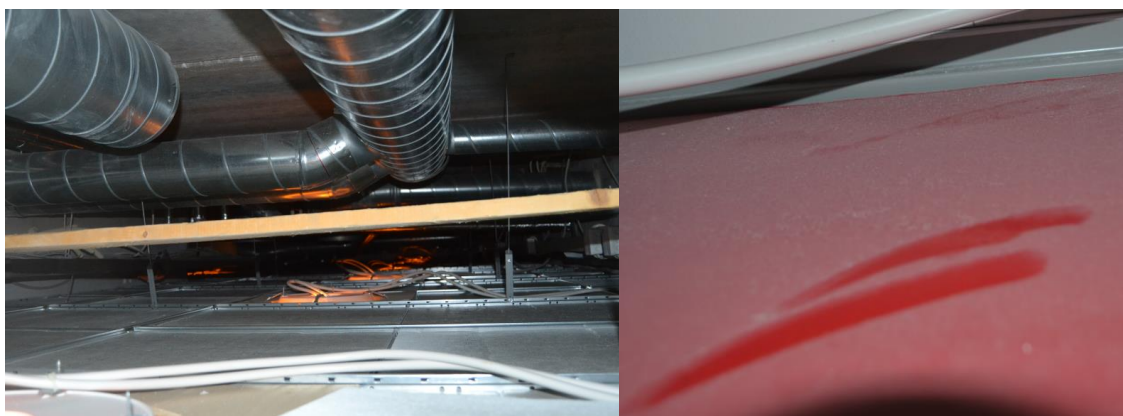
Kuva 14. AB-solussa (päiväkoti) alaslaskettujen kattojen yläpuolella ilmanvaihtoputkien päällä pölyä. Väestönsuojan (sosiaalitila) alaslasketun katon yläpuolella runsaasti pölyä (oikealla).

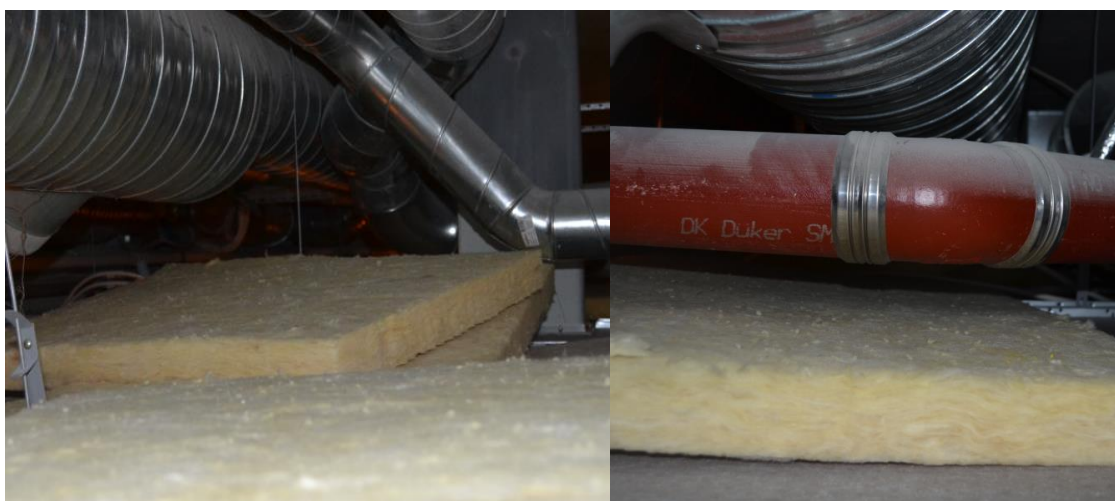
Kuva 15. C-, D- E- ja F-soluissa käytävien alaslaskettujen kattojen yläpuolella runsaasti avointa mineraalivillaa ja putkien päällä pölyä.

- Väli- ja yläpohjan läpiviennit suositellaan tiivistettäväksi.
- Käytävillä olevien alaslaskettujen kattojen yläpuolissa tiloissa olevat irtonaiset mineraalivillalevyt suositellaan poistettavan, minkä jälkeen alaslaskettujen kattojen yläpuoliset tilat tulee puhdistaa.
- Luokan 1212 akustolevyt, joissa vanhoja kosteusjälkiä suositellaan uusittavan.

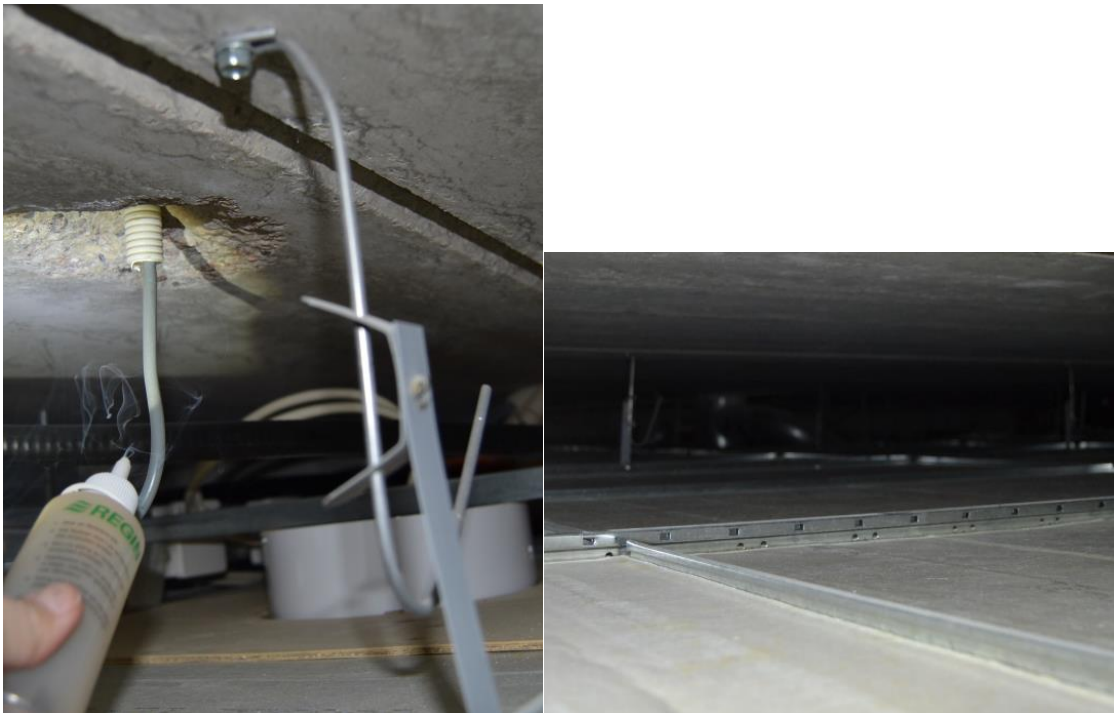
Kuva 16. Aulatiloiissa alaslaskettujen kattojen yläpuoli siisti. Kaikki yläpohjan läpiviennit oli tiivistämättömiä. Merkkikaasu ei liikkunut läpiviennistä kumpaankaan suuntaan eli rakenteista ei havaittu ilmavuotoja.

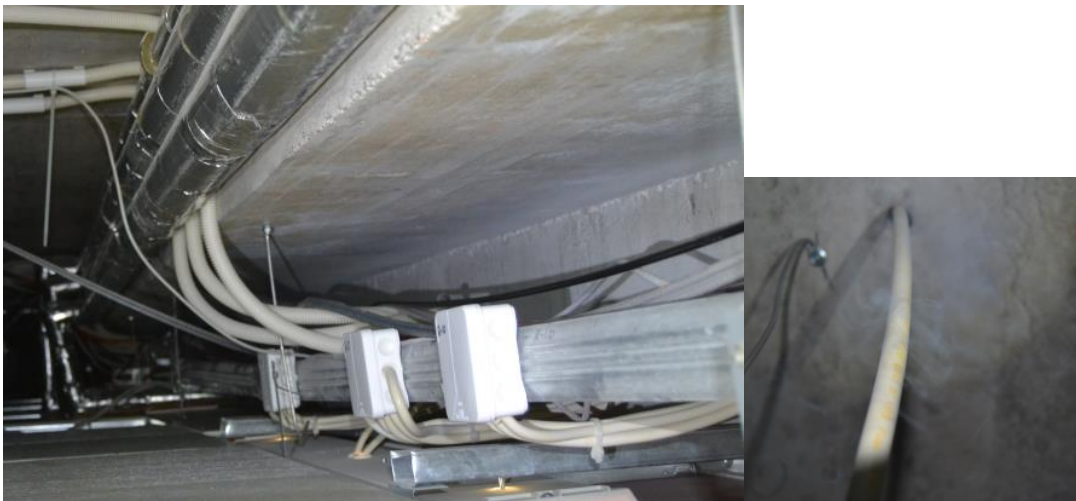
Kuva 17. H- ja I-soluissa alaslaskettujen kattojen yläpuolet siistit. Yläpohjan läpiviennistä ei havaittu ilmavirtauksia kumpaankaan suuntaan (merkkikaasu ei liikkunut).

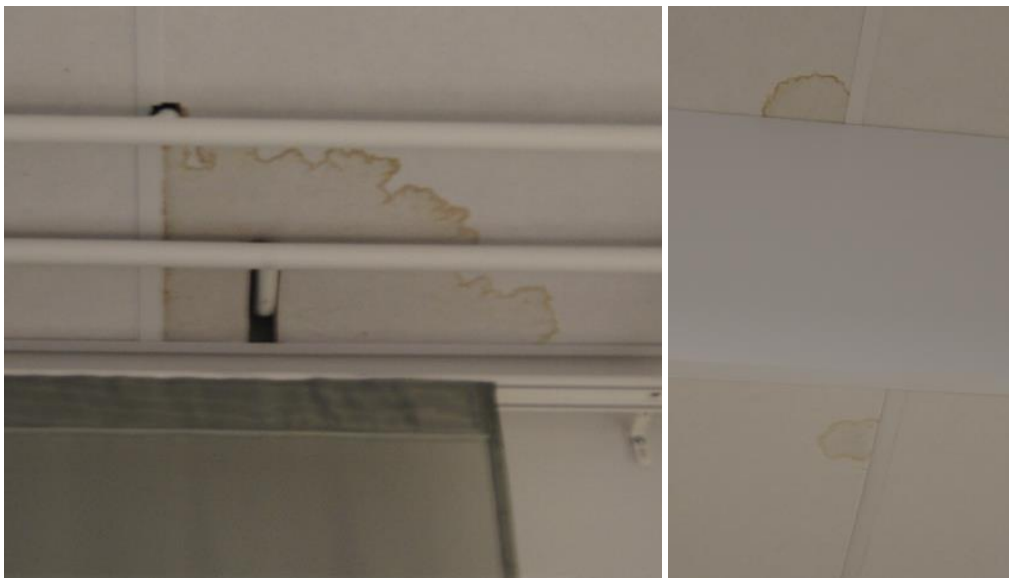
Kuva 18. E-solun luokassa 1212 havaittiin katon akustolevyissä vanhoja kosteuden aiheuttamia jälkiä. Ko. luokan yläpuolella on luokka 2106, jossa oli muutamia vuosia sitten tapahtunut tulipalo. On mahdollista, että jäljet ovat syntyneet sammutusvesien valumisesta välipohjarakenteeseen.

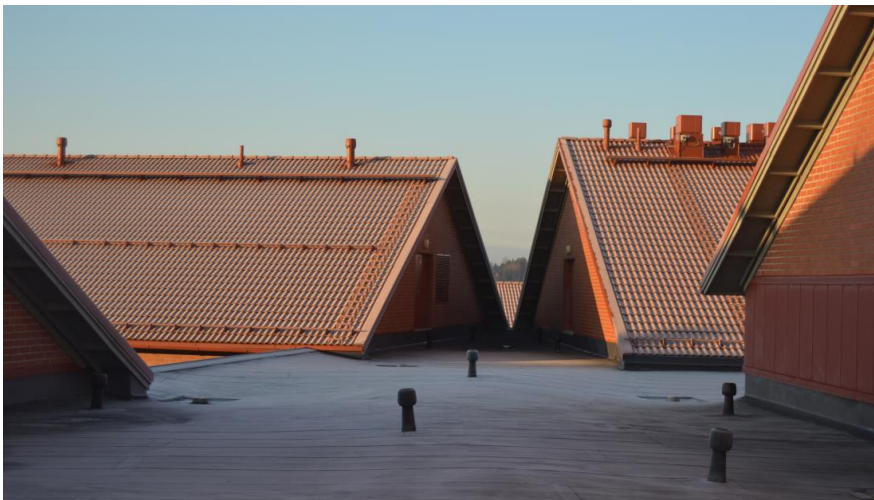
Kuva 19. Kattorakenteissa (YP1 siivissä, YP2 aulan kohdalla) ei havaittu puutteita. C-, D-, E- ja F-solujen kattorakenteiden otsalautoitus on paikoin lähellä bitumikatetta, mistä johtuen laudoitus voi näillä kohdin vaurioitua nopeasti.

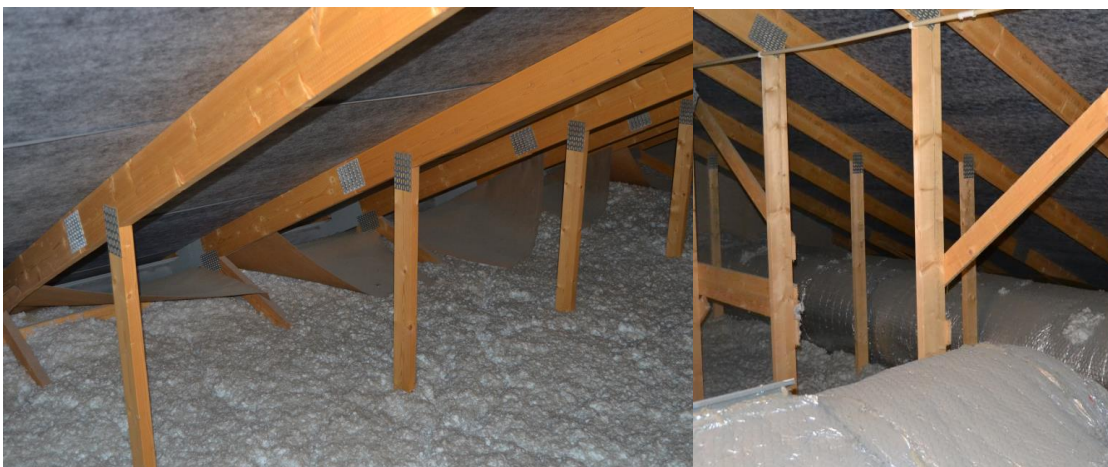
Kuva 20. Kaikkien solujen yläpohjatiloissa oli eristeenä puhallusvillaa. Runkopuissa, eikä muissakaan rakenteissa havaittu kosteuden aiheuttamia jälkiä. Runkopuiden kosteuspitoisuutta mitattiin pistokokeenomaisesti. Puurakenteissa ei mitattu kohonneita kosteuspitoisuuksia (9,5-13,8 paino%). Ilman suhteellinen kosteus vaihteli yläpohjatiloissa 71-78% ja lämpötila -0,9...-3,3°C (ulkoilma RH 78 %, -3,1°C).

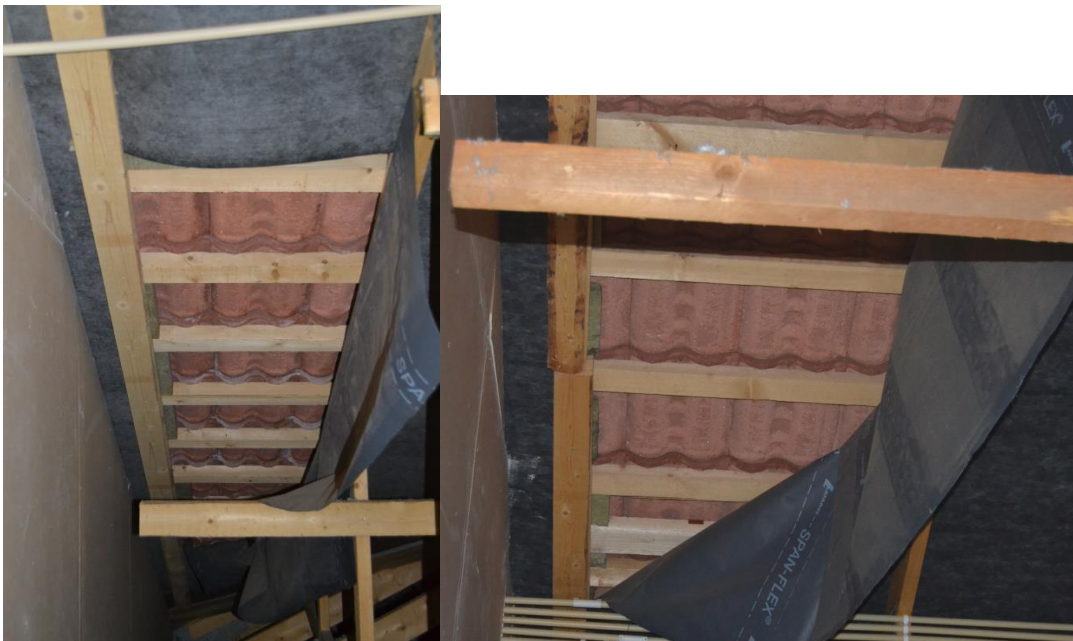
Kuva 21. AB- (päiväkoti, vasen kuva) ja E-solussa (oikea kuva) aluskate irronnut kattokannattimien päältä. Vieressä ilmanvaihtokonehuoneen seinä (US3).

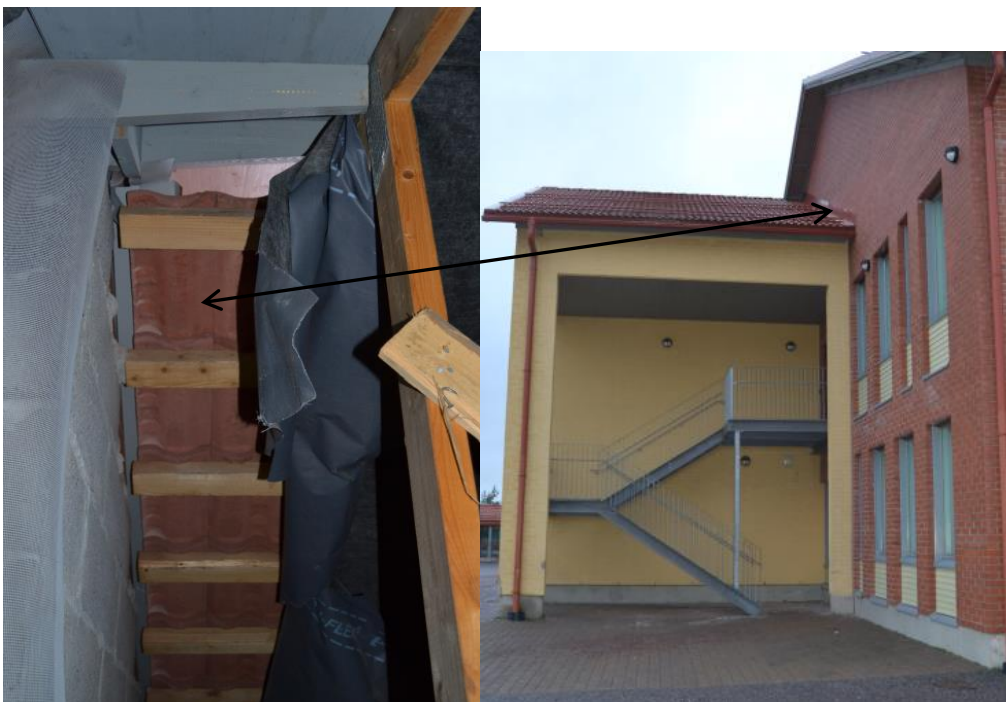
Kuva 22. E- ja F-solussa aluskate osittain irti kohdasta, joka portaikon katoksen kohdalla. Mahdollinen vesivuoto kohdassa ei ulotu sisäpuolisiin rakenteisiin.
