ALUSTATILASELVITYS

Katriinan sairaala, huoltorakennus

Katriinankuja 4
01760 VANTAA

ASB-YHTIÖT,
ASB-Consult Oy Ab, Helsinki

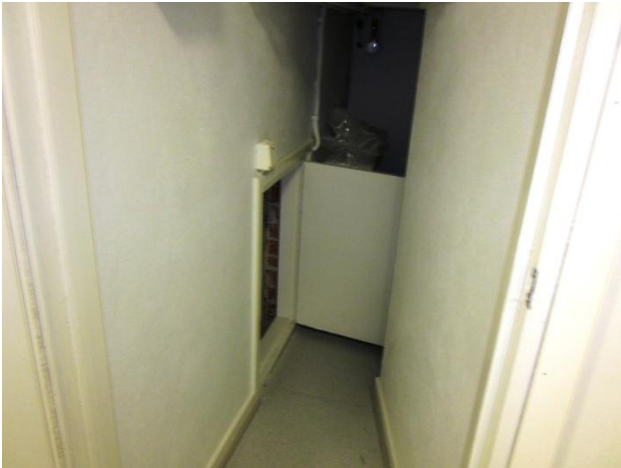
Alustatilan sisäänkäynti on siipiosan päädyssä olevan apteekin henkilökunnan pukuhuoneeseen johtavassa porrashuoneessa. Portaikon alapuolella on varastotila, josta **alustatilaan on käynti tiivistämättömän puurakenteisen luukun kautta. Alustatilaan laskeudutaan puuportaita myöten (kuvat 1 ja 2).** Alustatila on valaistu hyvin ja tilassa on lisäksi pistorasioita. Alustatilaan on mahdollista mennä myös siipiosan pääsisäänkäynnin tuulikaapin lattiassa olevan **epätiivtiin noin 600 x 600 mm teräsluukun kautta.**

Kuva 1 Luukku alustatilaan.

- Portaikon alapuolella oleva alustatilan sisäänkäyntiluukku vaihdetaan kaasutiiviiseen malliin. Pääsisäänkäynnin tuulikapin luukku vaihdetaan kaasutiiviiseen malliin, mikäli kulkuyhteys halutaan säilyttää. Ellei luukulle ole tarvita aukko valetaan umpeen.

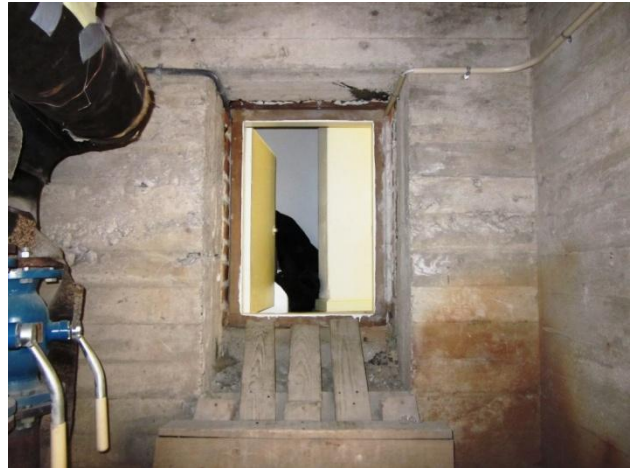
Kuva 2 Sisäänkäynti alustatilasta kuvattuna.

- Alustatilaan johtava puurakenteinen porraskäytävä on vanha ja on todennäköisesti ollut paikallaan alustatilan peruskunnostuksen aikana. Näin ollen portaan alaosa on todennäköisesti savea vasten ja voivat olla pahoin kosteus- ja mikrobivaurioituneet. Asia tulee tarkistaa ja portaat tulee korvata tarpeen mukaan uudella, siten että portaan alaosa esim. betonikappaleiden päällä sepelipinnan tason yläpuolella.

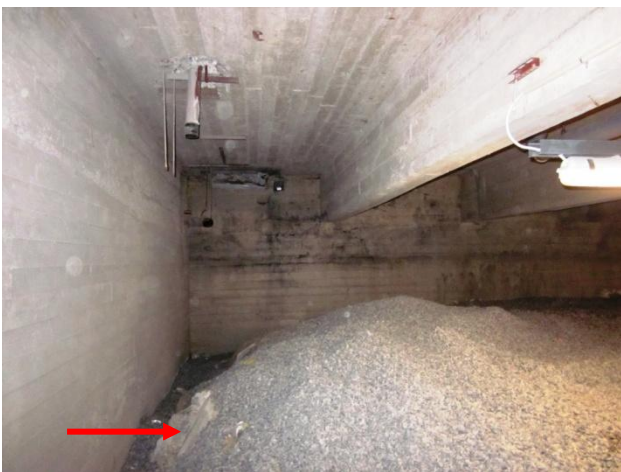
Kuva 3 Suodatinkangasta ja savea näkyvillä jyrkästä leikkauksesta johtuen.

- Turhat aukot onkaloihin suljetaan alustatilasta.
- Jyrkkiä leikkauksia suositetaan muotoiltavan siten, että täyttökerros saadaan asianmukaiseksi. Suodatinkangas limitetään yhtenäiseksi jo olemassa olevan kanssa.

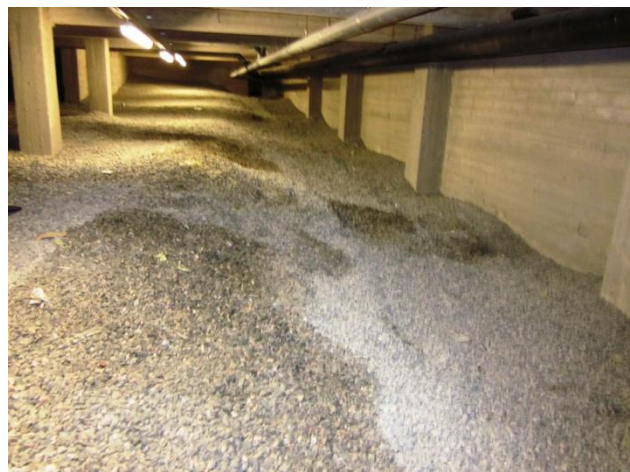
Kuva 4 Sepeli kosteaa.

- Alueilla, joissa sepeli on kostea lisätään peitevahvuutta pestyllä sepelillä.
- Noin 1 m² alueelta poistetaan/ vaihdetaan kidettä tv. sisältävä sepeli. Näillä kohdilla saveen pinta on voinut jostain syystä olla erittäin märkä, jolloin kosteustuotto on suurta. Sepeli poistetaan saveen pintaa myöten ulottaen reilusti kohdealuetta laajemmalle ja lisätään pestyä sepeliä väh. 300 mm.

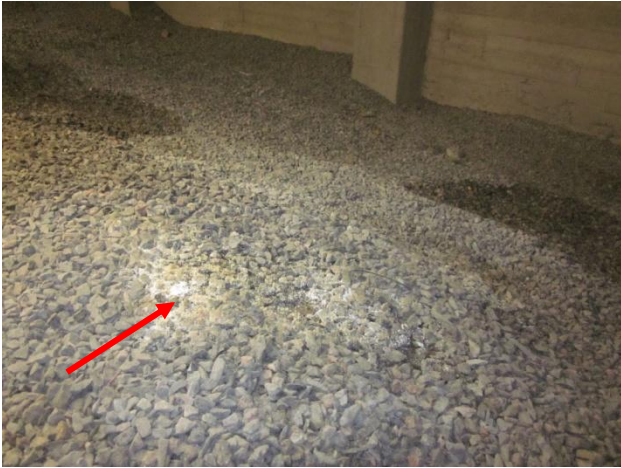
Rakennusosa on perustettu teräsbetonipilareiden varaan ja alapohjarakenteena on paikalla valettu betonirakenteinen ylälaattapalkisto. Ulkoseinät ovat paikalla valetut. Alustatilan korkeus on noin 1500 – 2700 mm mataloituen sisäänkäynnistä katsottuna vastakkaiseen pätyyn vasemmalla sivustalle. Alustatilan täyttönä olevan sepelikerroksen alla on suodatinkangas. **Alustatilan epätasaisuudesta johtuen suodatinkangasta on paikoin näkyvillä ja em. kohdalla myös savea paljaana (kuva 3).** Noin 14 m² alueella sepelin pinta on kosteaa pienestä täyttö kerroksesta johtuen (kuva 4). Kahdella pienellä alueella on sepelin pinnassa kellertävää kidemäinen hunttu (kuva 5). Alustatilan pinta-ala on noin 180 m².

Kuva 5 Sepelin pinnalla kellertävä huntu/
kidekerros.

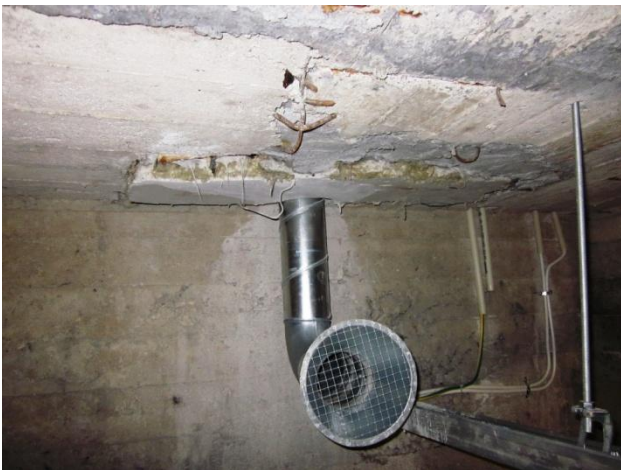
Alustatilassa on koneellinen poistoilmavaihto, jolloin luoteissivulla ulkoseinän tuntumassa on noin Ø 120 mm kierresaumatun kanavan harvalla ritilällä suojattu pääte (kuva 6). Kanava on tuotu alapohjarakenteen kautta. Korvausilmareitteinä toimivat ulkoseinän läpi suoraan ulkopuolelle viedyt Ø noin 80 mm putket (4 kpl). Tuuletusputket ovat noin 300 mm maanpinnasta lukuun ottamatta pääsisäänkäynnin viereistä putkea, joka on maanpinnan tasolla ja vaarassa peittyä lumeen (kuva 7). Virtausilmaisimella havainnoituna poistokoje oli toiminnassa ja tuuletusputkien kautta virtasi korvausilmaa alustatilaan. **Poistoilmavaihdosta huolimatta alustatila oli selvityshetkellä ylipaineinen apteekin tiloihin nähden. Ilma virtasi sisätiloihin tiivistämättömien käyntiluukkujen kautta.**

Kuva 6 Poistoilmakanavan pääte-elin.

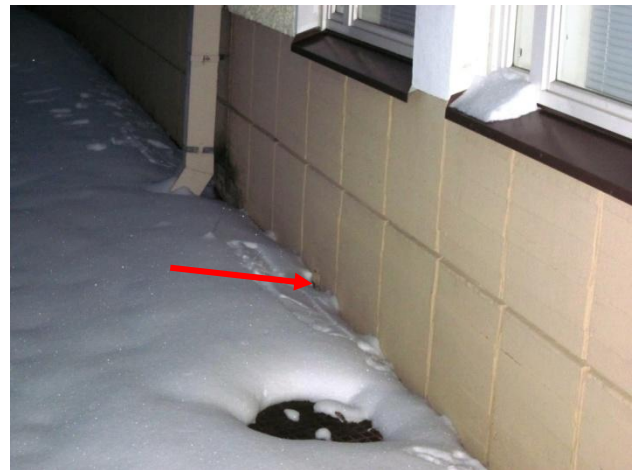
Kuva 7 Tuuletusputki on vaarassa peittyä lumeen.

- Pääsisäänkäynnin viereinen alustatilan tuuletusputki suositetaan nostettavaksi ylös kulmakappaletta apuna käyttäen.

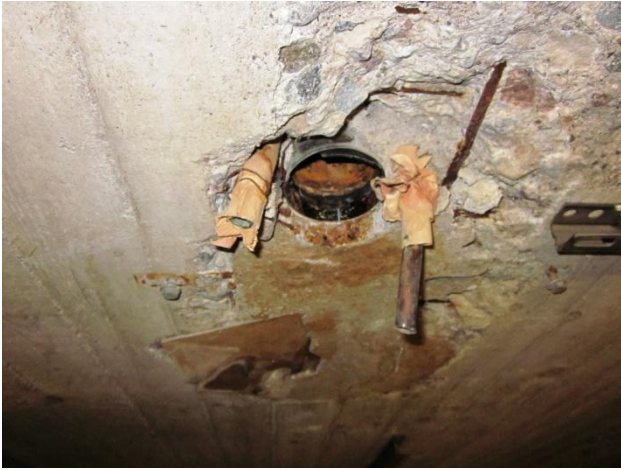
Alustatilassa on vanhoja jo käytöstä poistettujen putkien läpivientejä alapohjalaatassa (kuva 8), sekä 1 kpl seinässä pukuhuonetilan kohdalla, joita ei ole tiivistetty. Myöskään kaikkia uudehkoja viemärläpivientejä ei ole tiivistetty (kuva 9). Kunnossa olevissa oli palon kestävä polyuretaanivaahtoa tiivisteenä (kuva 10). Virtausilmaisimella havainnoituna vuotoreittejä ei selvityshetkellä havaittu. Luoteen puoleisella sivustalla on useampia teräspeltikanavien läpivientejä, jotka on katkaistu, lyöty yhteen ja valettu umpeen. Virtausilmaisimella havainnoituna virtausta ei selvityshetkellä havaittu ylöspäin. **Läpivienneissä on valumuotteina käytettyjä puukuitulevyjä jäljellä ja ne ovat kosteusvaurioituneet (kuva 11).**

Kuva 8 Käytöstä poistettuja tiivistämättömiä läpivientejä. Lisäksi on kosteusvaurioitunutta puukuitulevyä.

- Läpiviennit tiivistetään palon kestäväällä punaisella polyuretaanivaahdolla tv. ja muottina olleet puukuitulevyn kappaleet poistetaan.
- Alustatilasta ja onkaloista poistetaan kaikki puutavara ja vanerilevyt.

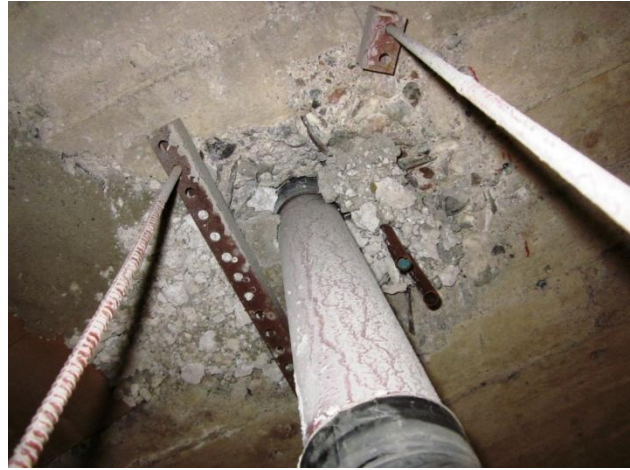
Kuva 9 Myöskään kaikkia käytössä olevien viemäreiden läpivientejä ei ole tiivistetty.

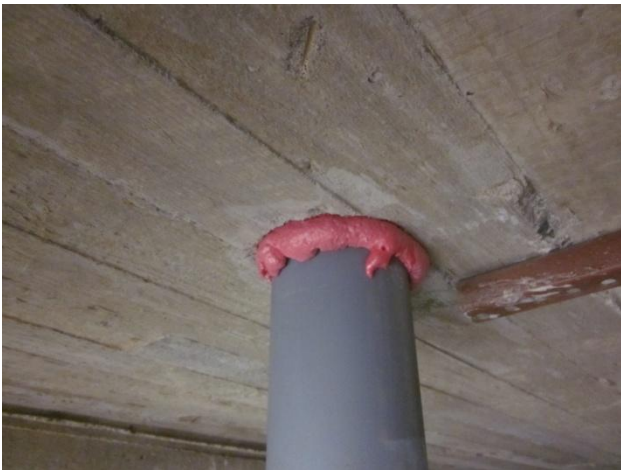
Kuva 10 Asianmukaisesti tiivistetty viemäriputken läpivienti.

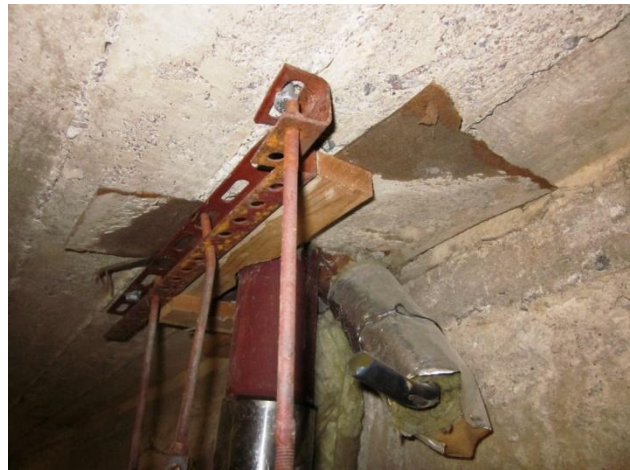
Kuva 11 Läpiviennissä on kosteusvaurioitunutta puukuitulevyä.

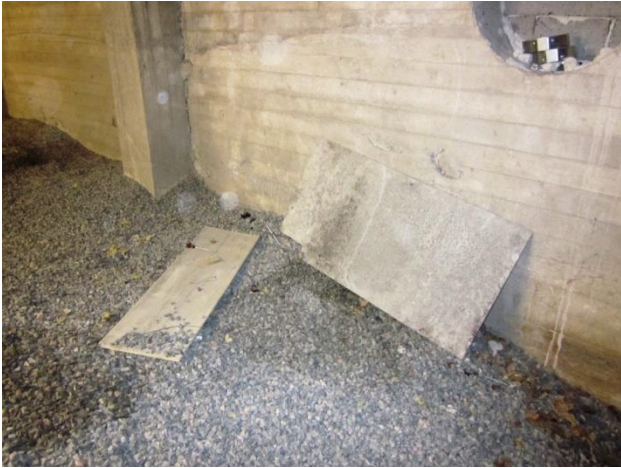
Alustatilassa on jonkin verran jäljellä tavaraa, jotka sinne eivät kuulu. Tällaisia ovat muutamia vanerilevyn kappaleet (kuva 12) ja pilareiden muottilaudat (kuva 13). Lisäksi betonipinoissa on jonkin verran puutikkua jäljellä, ei kuitenkaan merkittävästi. **Luoteen puoleisella sivulla on rakennusaineinen onkalo (talonmiehen varaston kohdalla), jonne on jätetty kosteusvaurioituneita puutavaran pätkiä (kuva 14).** Em. onkalon kohdalla päätyseinustalla on piikattu aukko, josta on yhteys ylhäällä viistosti olevaan hormiin/ onkaloon (kuva 15). Ilmavirtausta ylöspäin ei selvityshetkellä havaittu.

Kuva 12 Alustatilan vanerilevyjä.

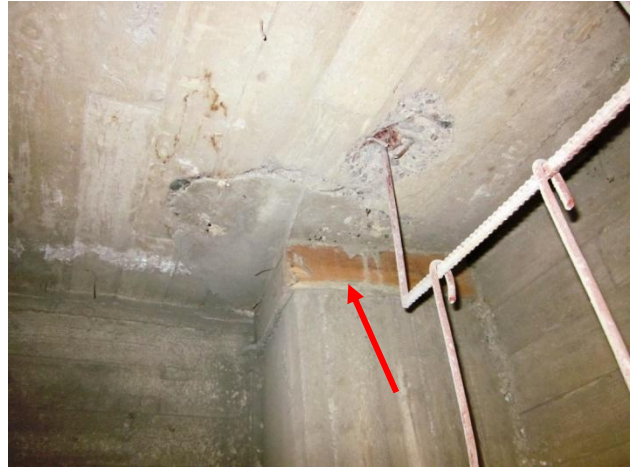
Kuva 13 Muottilaudoitusta jätetty paikoilleen.

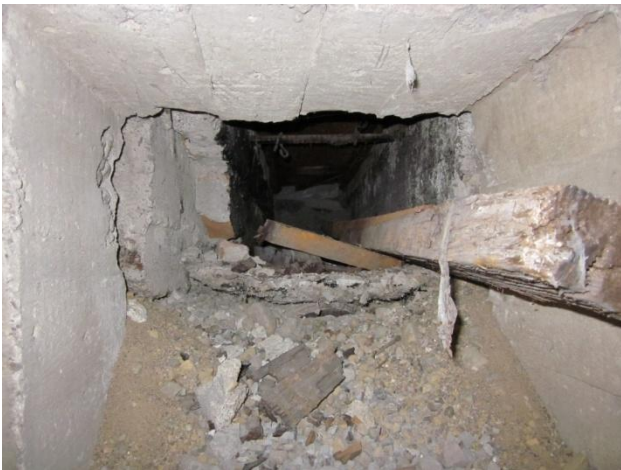
Kuva 14 Talonmiehen varaston kohdalla onkalo, jonne jätetty laudan puutavaran kappaleita.

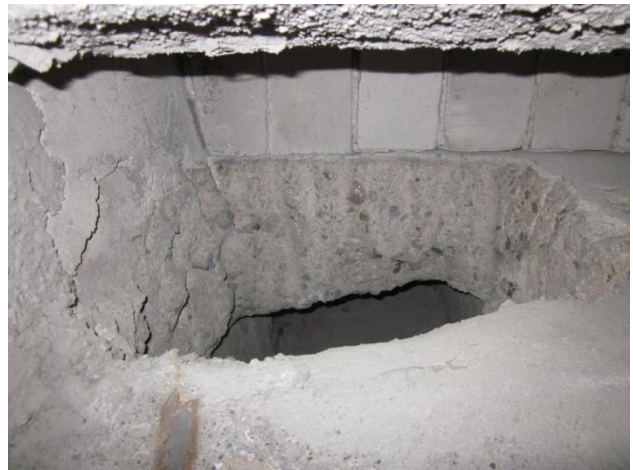
Kuva 15 Piikattu aukko takaseinustalla. Viistosti ylhäällä onkalo tv..

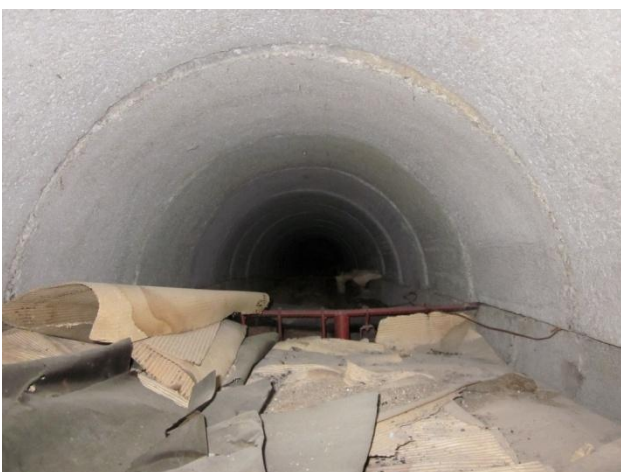
Pääsisäänkäynnin tuulikaapin kohdalta lähtee betonirenkaista tehty putkikanaali, joka vaikutti kuivalta. Putkien päällä olevissa pahvilevyissä on jonkin verran vanhoja kosteusjälkiä (kuva 16). Putkikanaalin reittiä tai putkikanaalin kuntoa muilta osin ei selvitetty. Ilmavirtaus oli putkikanaalin suunnasta.

Kuva 16 Tuulikaapin kohdalta putkikanaali.
Pahveissa on kosteusjälkiä.
