Teemu Männistö

21.10.2008

P:\1920510\D1-Käyttäjät\TMa\Valokuvaliite\_katriinan sairaala.odt

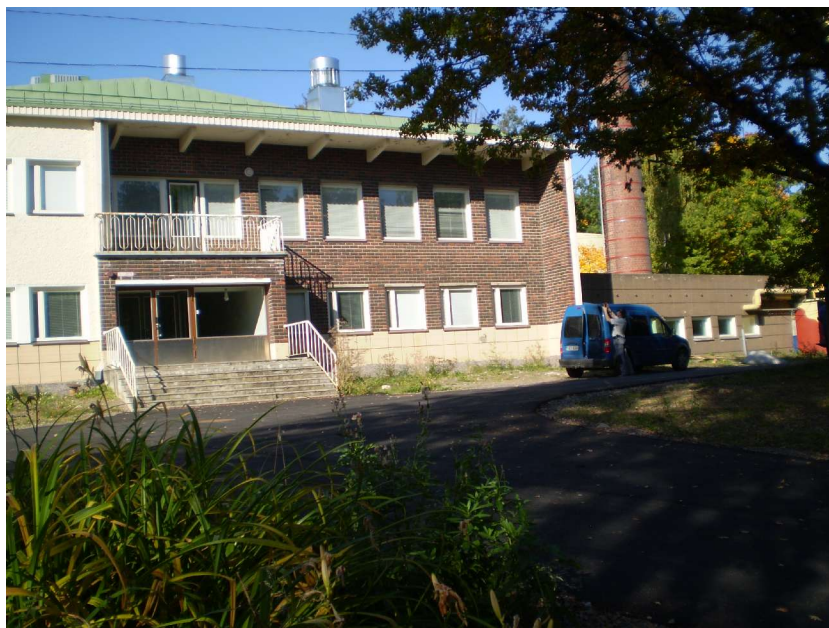
**Kuva 1.** Yleiskuva rakennuksen pääsisäänkäynnin osalta, sivu kaakkoon. Tällä osalla sisäänkäynnin yläpuolella parveke. Julkisivu koostuu neljästä eri materiaalista: rapattu tiili, slammattu tiili, puhtaaksi muurattu tiili sekä

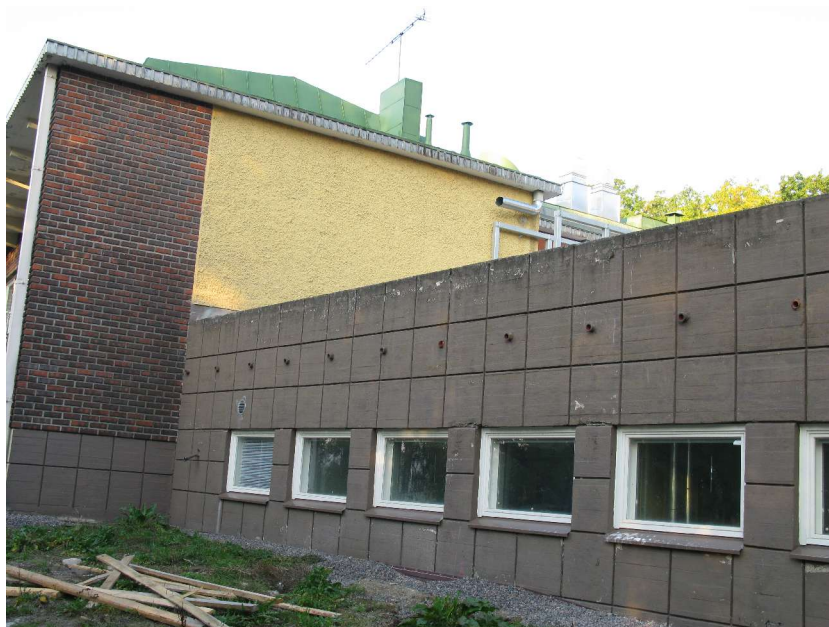
**Kuva 2.** Yleiskuva kaakkoon, rakennuksen matalasta betonipintaisesta julkisivusta.

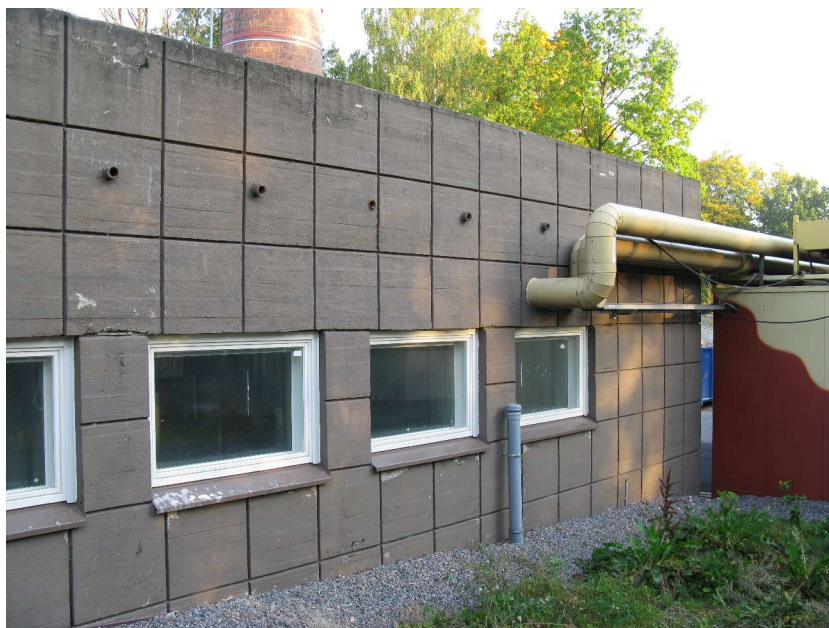
Kuva 3. Kaakkoissivun matalaosa, betonisokkelissa havaittiin yksittäisiä halkeamia sekä maalipinnan hilseilyä.

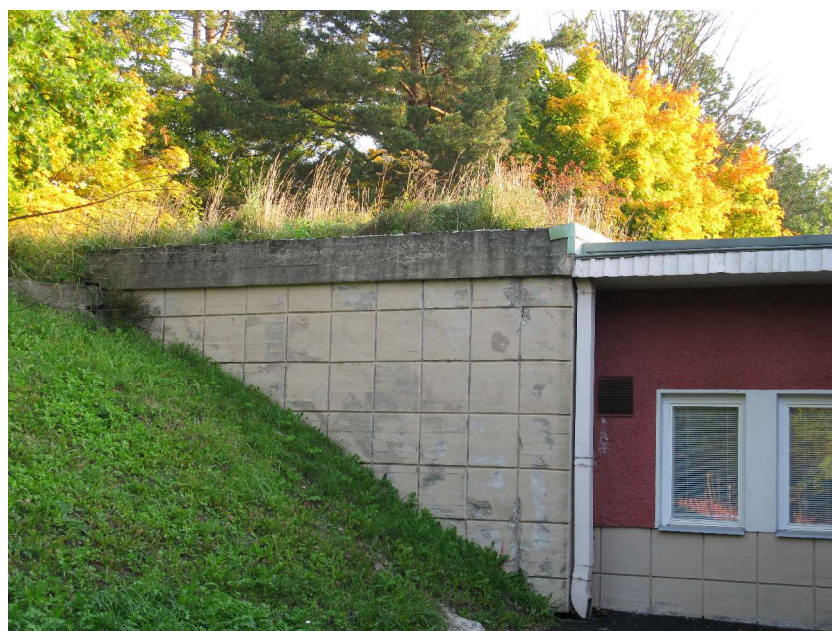
Kuva 4. Yläpihan tukimuuri. Tukimuurissa havaittavissa pakkasrapautuman aiheuttamaa betonipinnan lohkeilua.

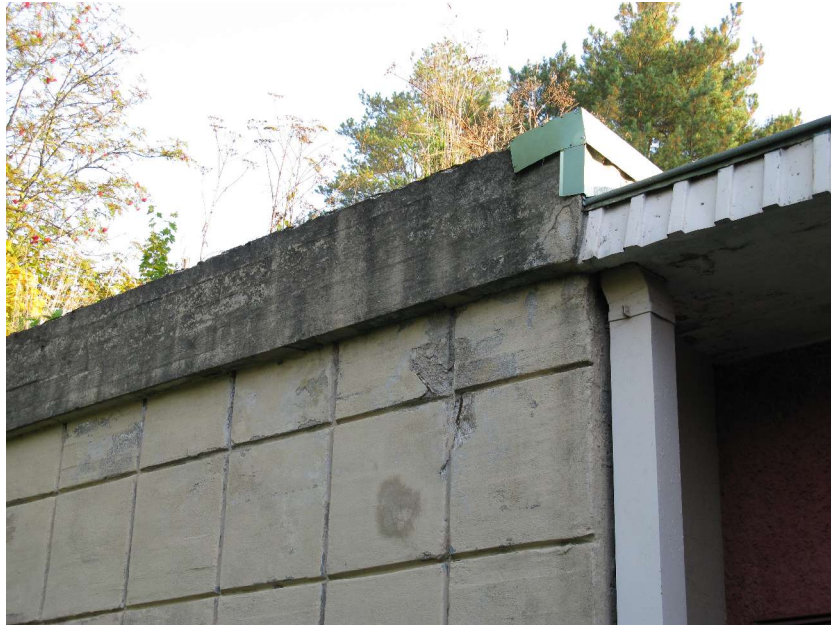
**Kuva 5.** Yläpihan tukimuurin ylänurkka. Kuvan mukainen vaurio on tyypillinen tälle seinälle. Tartunteräket ovat pinnassa ja betonissa pakkasrapautumisen aiheuttamia lohkeamia.

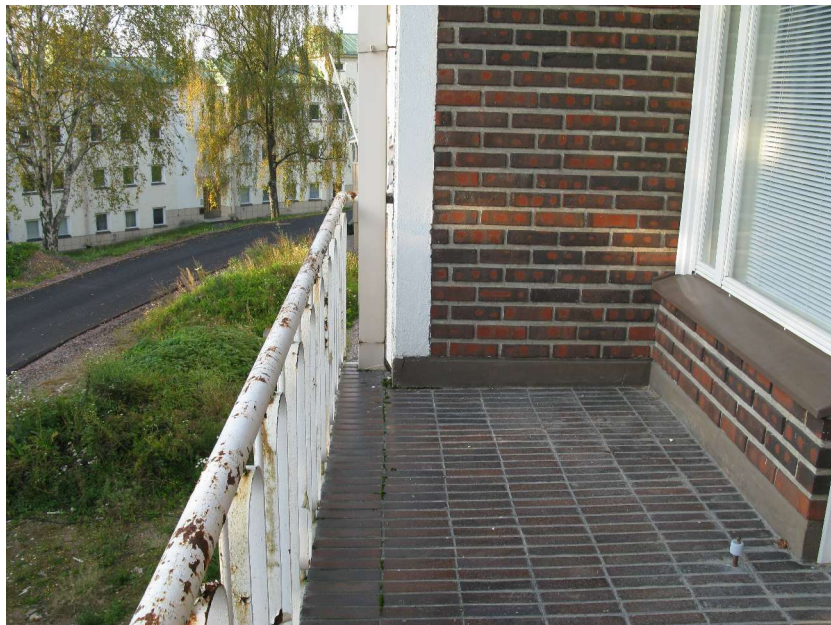
**Kuva 6.** Yleiskuva kaakkoissivun parvekkeesta. Parvekelaatan holkka on paikoittain lohjennut. Teräsrakenteinen parvekekaide on hiekkapuhalluksen ja uusintamaalauksen tarpeessa. Parvekkeen etureunan palkkia on huoltohenkilöstön mukaan korjattu muutamavuosi sitten, kun pakkasvauriot aiheuttivat isoja lohkeamia siihen.

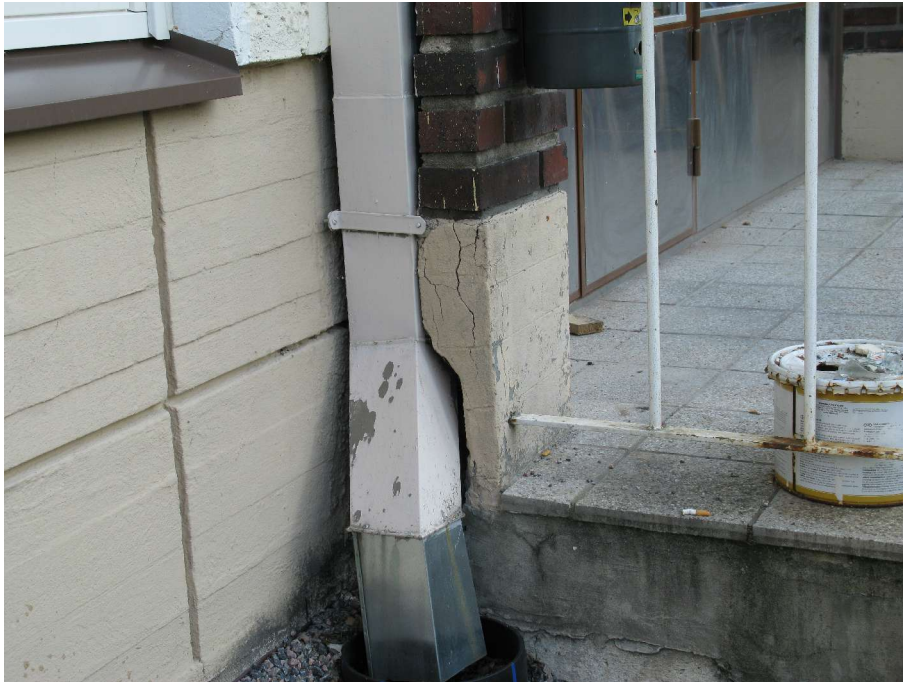
**Kuva 7.** Pääsisäänkäynnin syöksytorven vieressä oleva tiilipilasteri ja sen sokkeli. Sokkeli pahoin vaurioitunut.

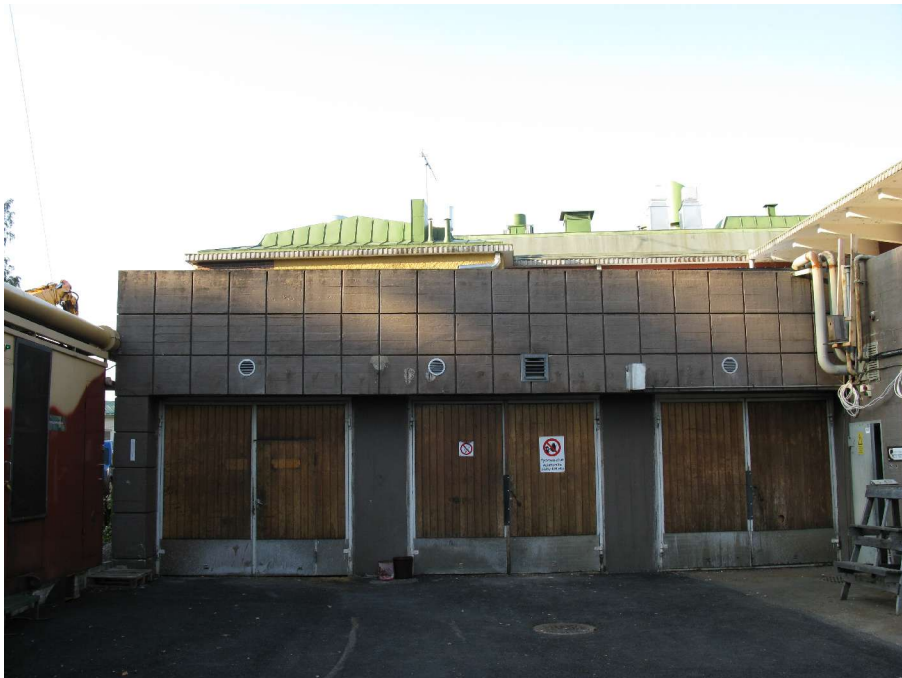
**Kuva 8.** Julkisivu koilliseen, matalanosan betonipintaisessa julkisivussa betonin karbonatisoitumisesta johtuvaa raudoitteiden ruostumista.

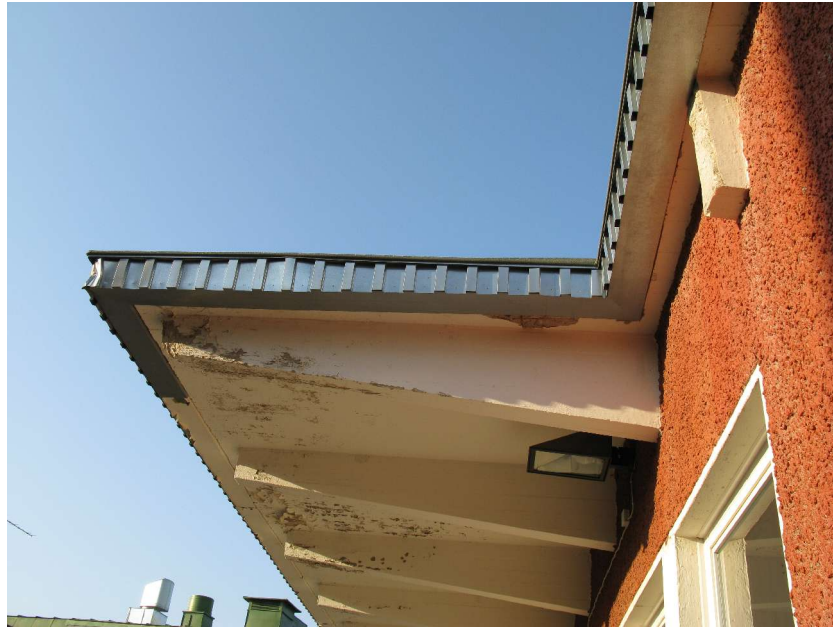
**Kuva 9.** Yläpihan katoksen betonirakenteet. Etummaisessa ulokepalkissa törmäysvaurio, laatan ja palkkien betonit ovat ohuthietutkimuksen mukaan läpikarbonatisoituneet sekä pahoin pakkasrapautuman vaurioittamia.

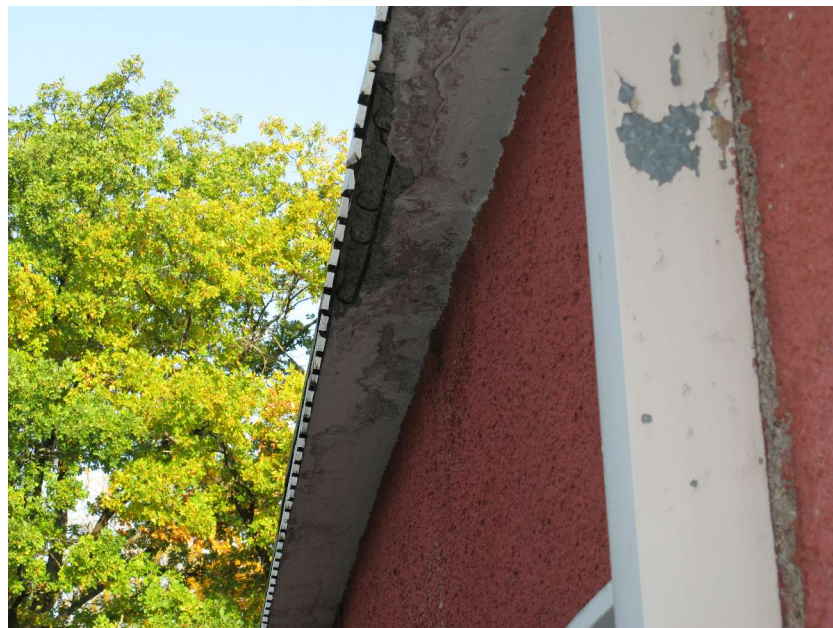
**Kuva 10.** Betonirakenteiset räystäät on monin paikoin pahoin rapautunut ja betonin karbonatisoitumisen vuoksi radoitteet ruostuneet. Ylläolevan kuvan kaltaisia räystäävaurioita oli rakennuksessa useita.

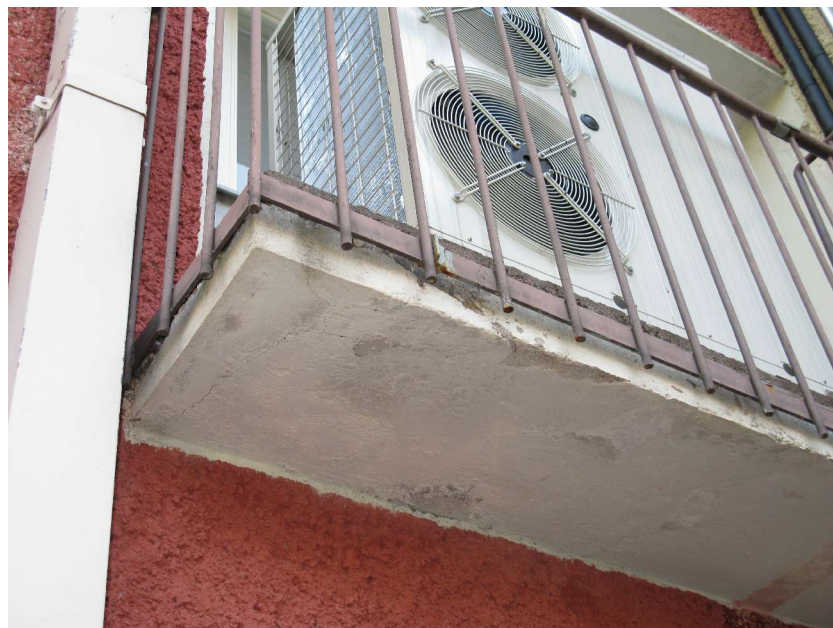
Kuva 11. Tuuletusparvekkeen laatan alapinnassa havaittiin halkeilua ja laatan reunassa betonin lohkeilua. Tässä on varmasti sama vauriotyyppi kuin räystäärakenteissakin.

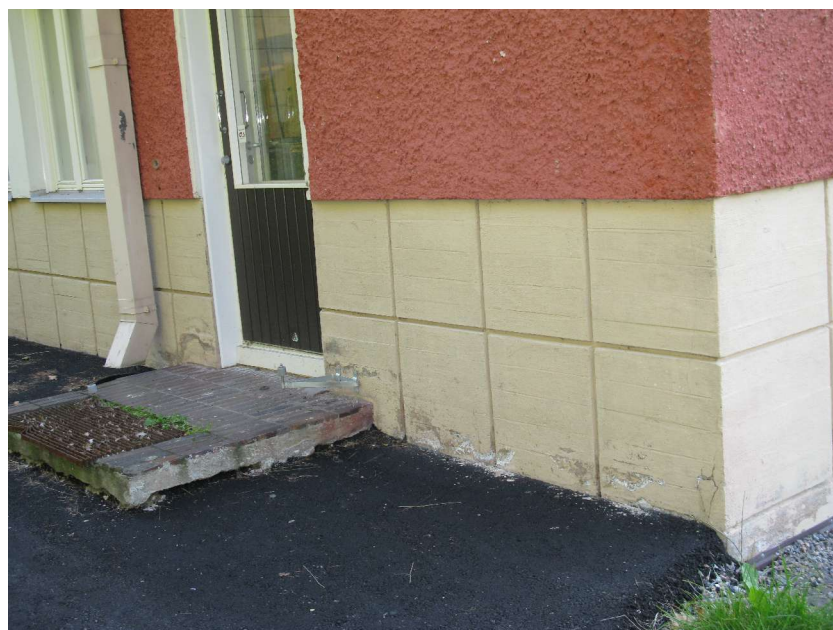
Kuva 12. Yläpihan oven edustan porraslaatta. Laatta nostettu asfaltoinnin jälkeen asfaltin pinnalle. Tämä laatta on uusimisen tarpeessa.

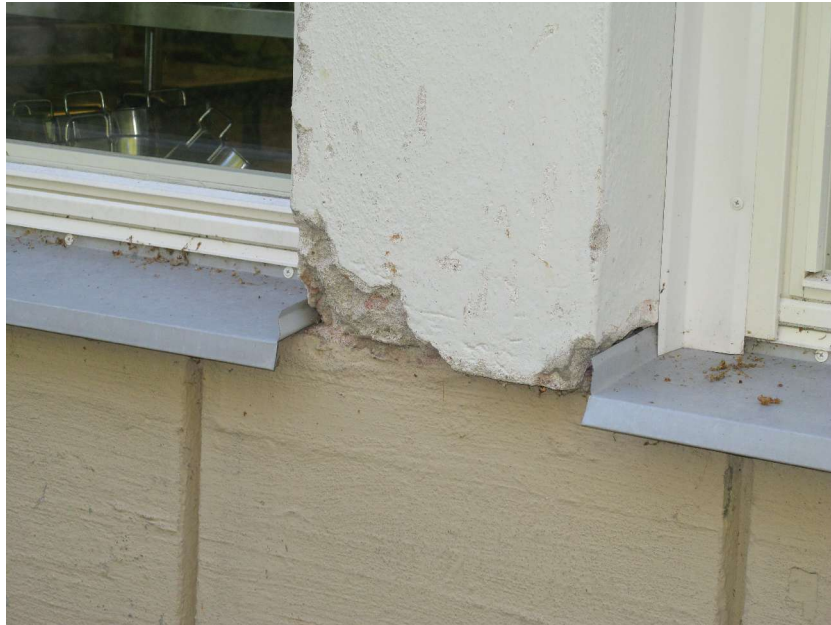
Kuva 13. Ikkunoiden vaihdon yhteydessä on vaihdettu myös ikkunapellitykset. Peltien kaatoa ei ole korjattu eikä pystypielen tiiveyteen ole puututtu. On todennäköistä että vanha ikkunapelti on ollut rappauksen sisällä ja irrottamisen yhteydessä rappaus on murtunut.

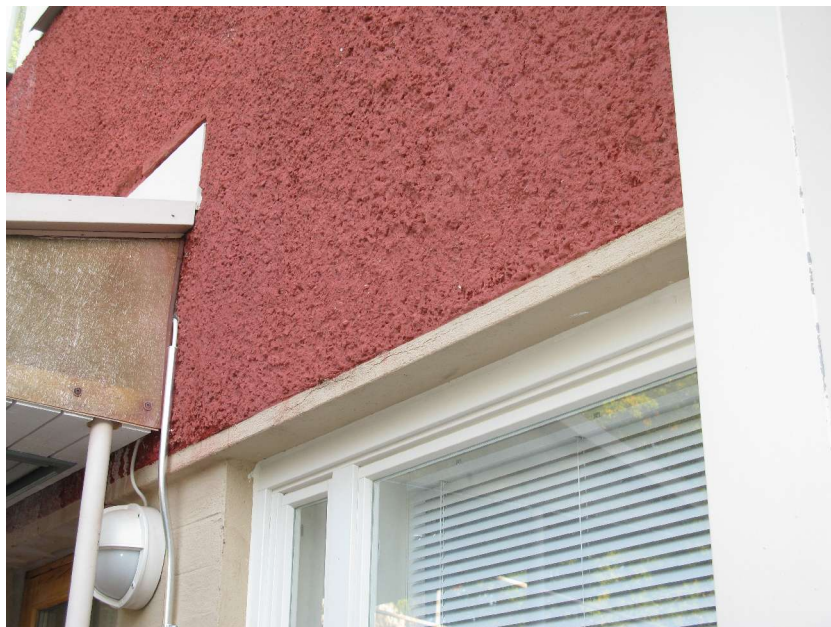
Kuva 14. Ikkunaylityspalkkien raudoitteet ovat ruostuneet ja aiheuttavat betonin halkeilua. Kuvan mukainen halkeama on tyypillinen rakennuksen vaurio.
