**KATRIINAN SAIRAALAN VANHA OSA
(vanha sairaala)**

LVIRS- TEKNINEN KUNTOARVIO

Kuntoarvion ajankohta: 11.01.2008
Raportin päiväys: 07.02.2008
Tilajaan yhteyshenkilö: Mikko Krohn, Vantaan kaupunki, (09) 8392 2377

Kuntoarvion suorittajat:
Tekmanni Service Oy

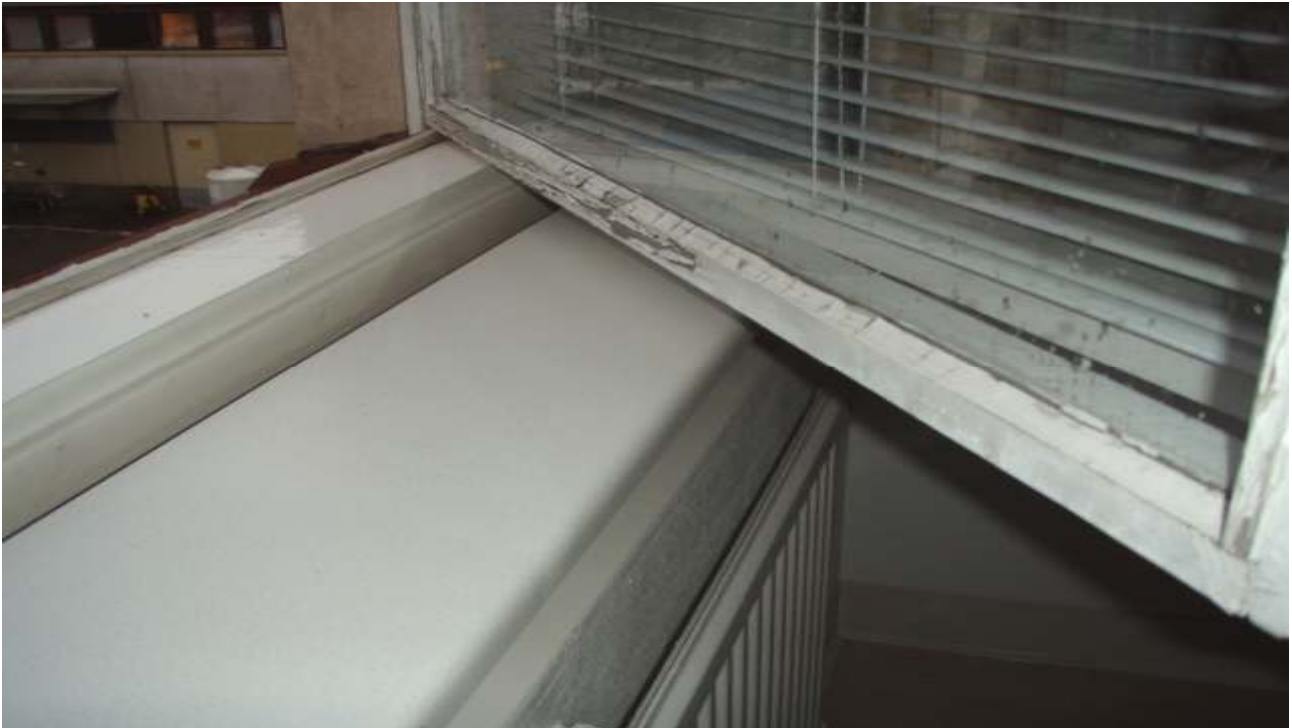
R-kuva 1. Ikkunarakenteissa esiintyi tarvetta huoltomaalaukselle.

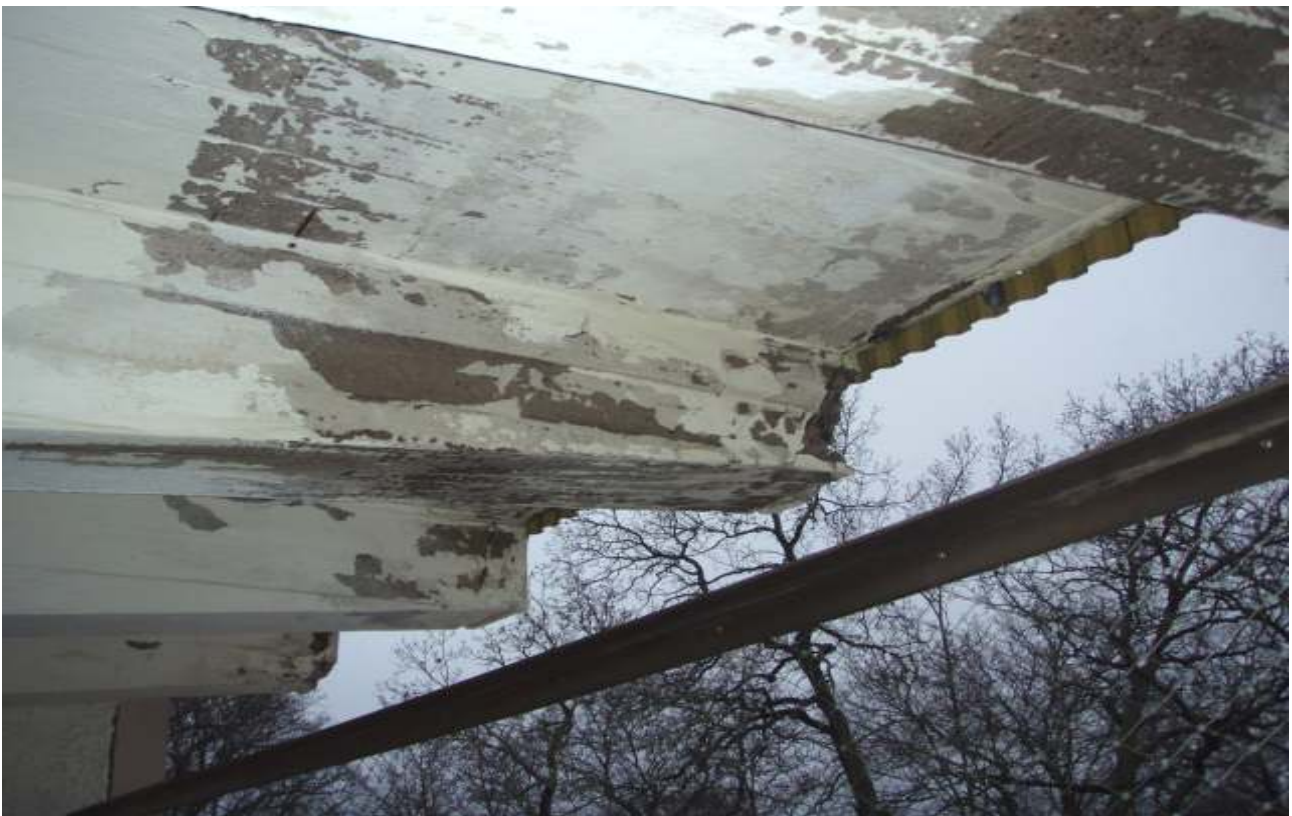
R-kuva 2. Parvekerakenteissa esiintyi tarvetta rakenteiden kunnostamiselle.

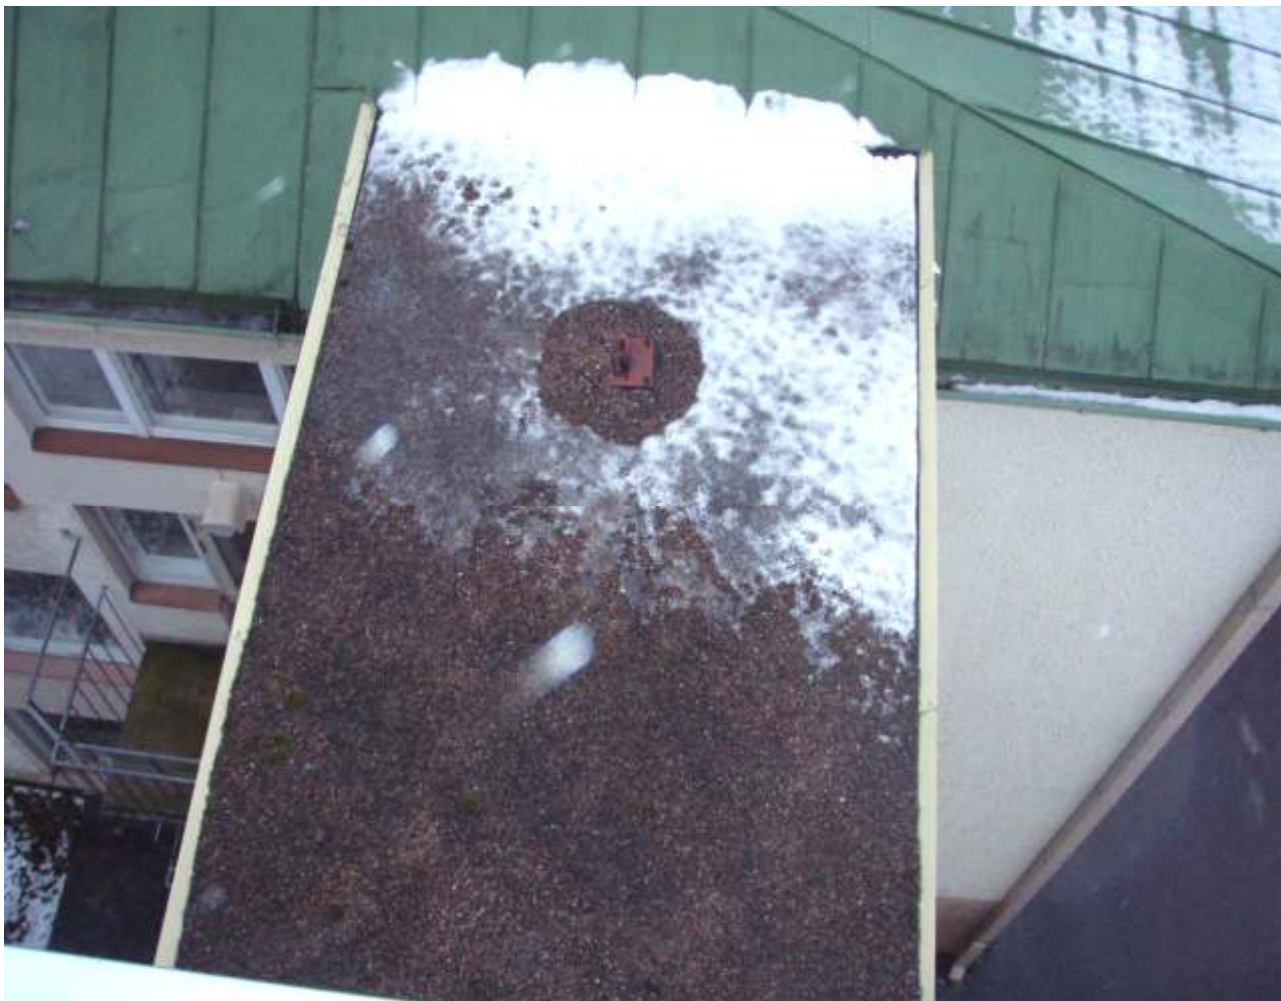
Laajennusosaan yhdyskäytävän katossa ja ullakkotiloissa esiintyy käyttäjien mukaan ajoittain vuotoja.

R-kuva 3. Laajennusosaan liittyvän yhdyskäytävän katossa esiintyy käyttäjien mukaisesti ajoittain vuotoja.

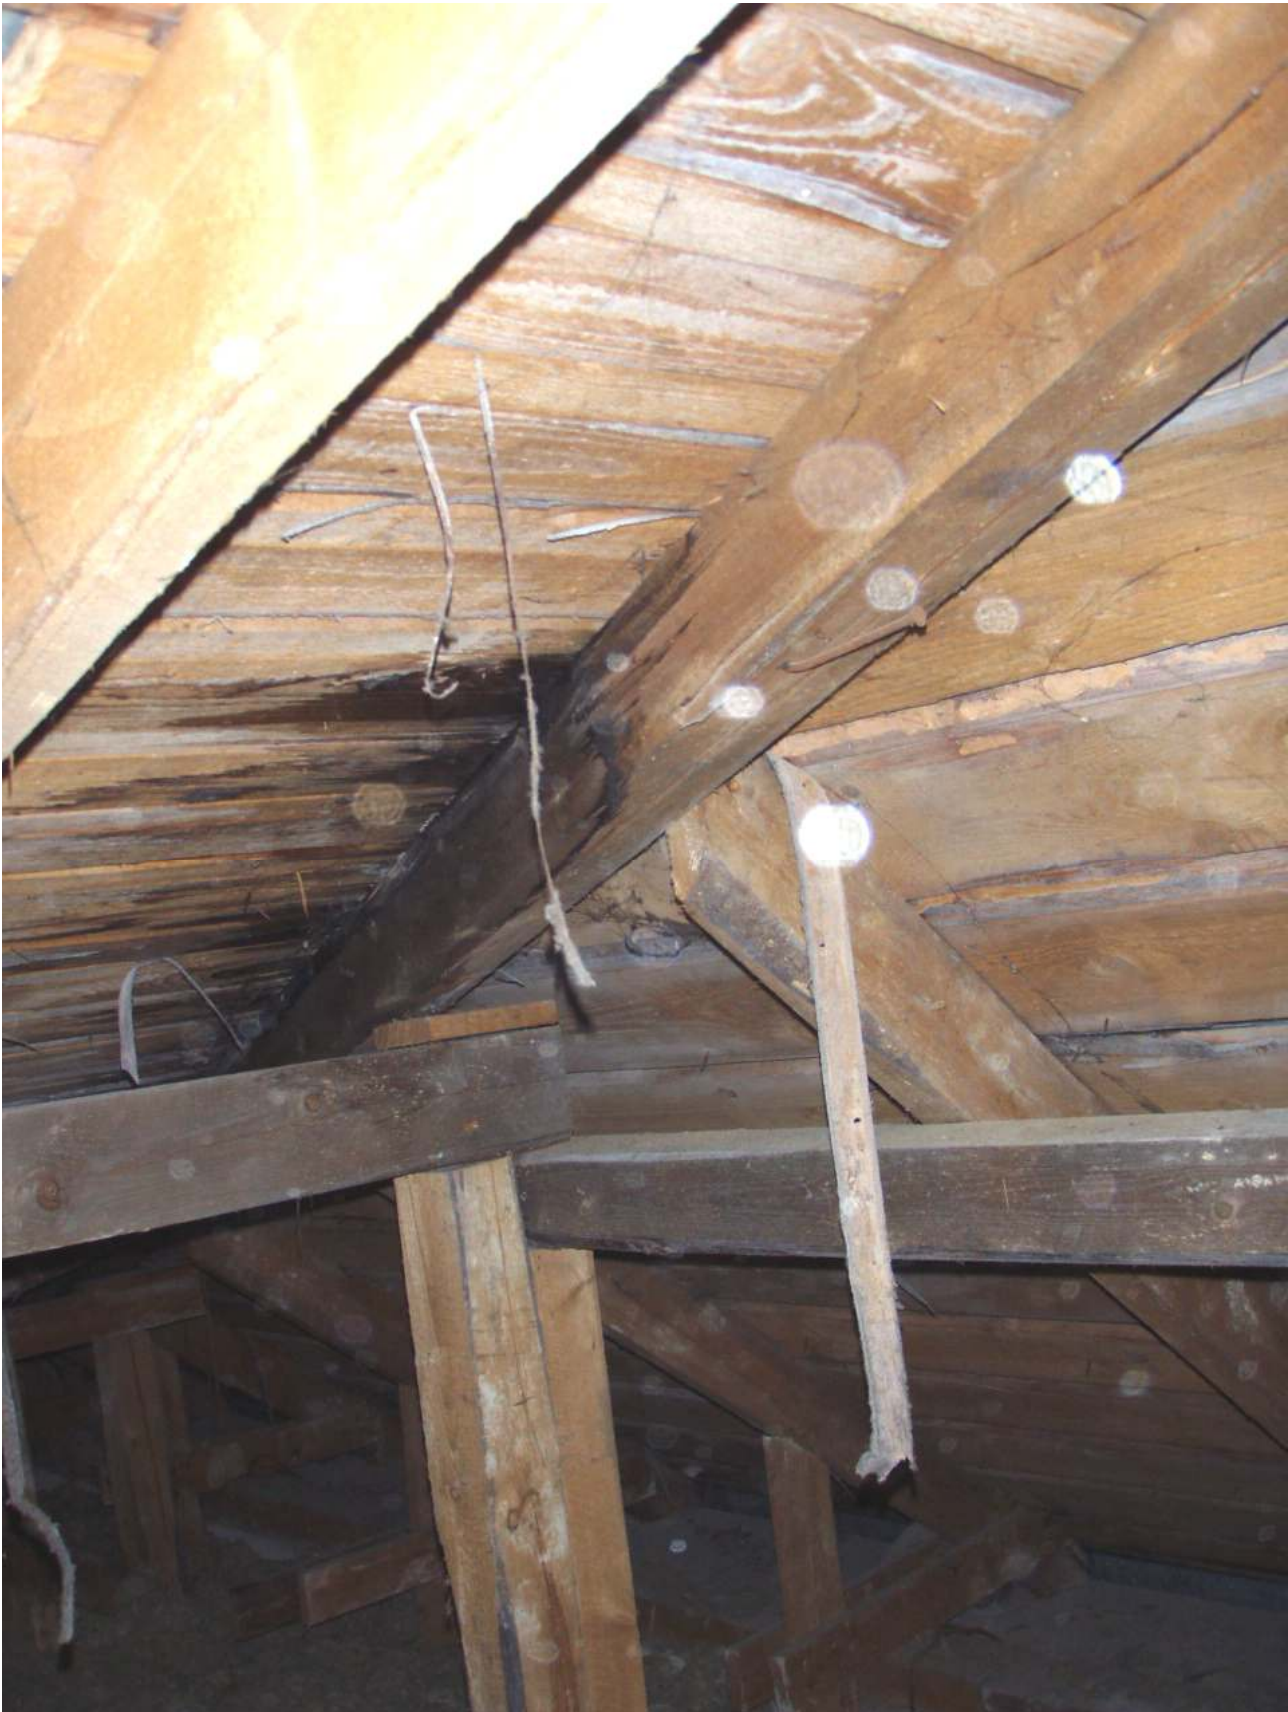
R-kuva 4. Vesikaterakenteessa havaittiin olevan useassa kohtaan vuotoja.

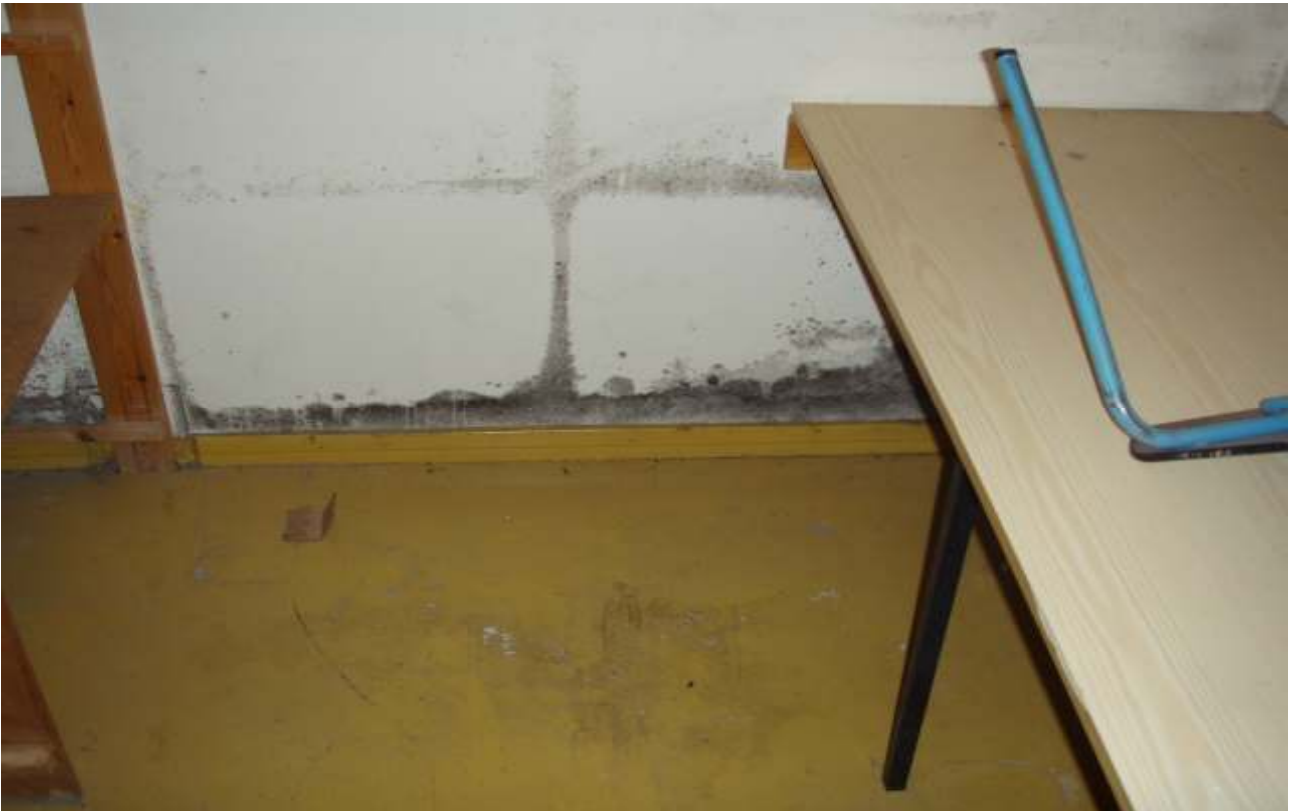
R-kuva 5. Pohjakerroksessa sijaitsevan, käytöstä poistetun varastotilan pintarakenteissa esiintyi tarvetta kunnostustoimenpiteille.

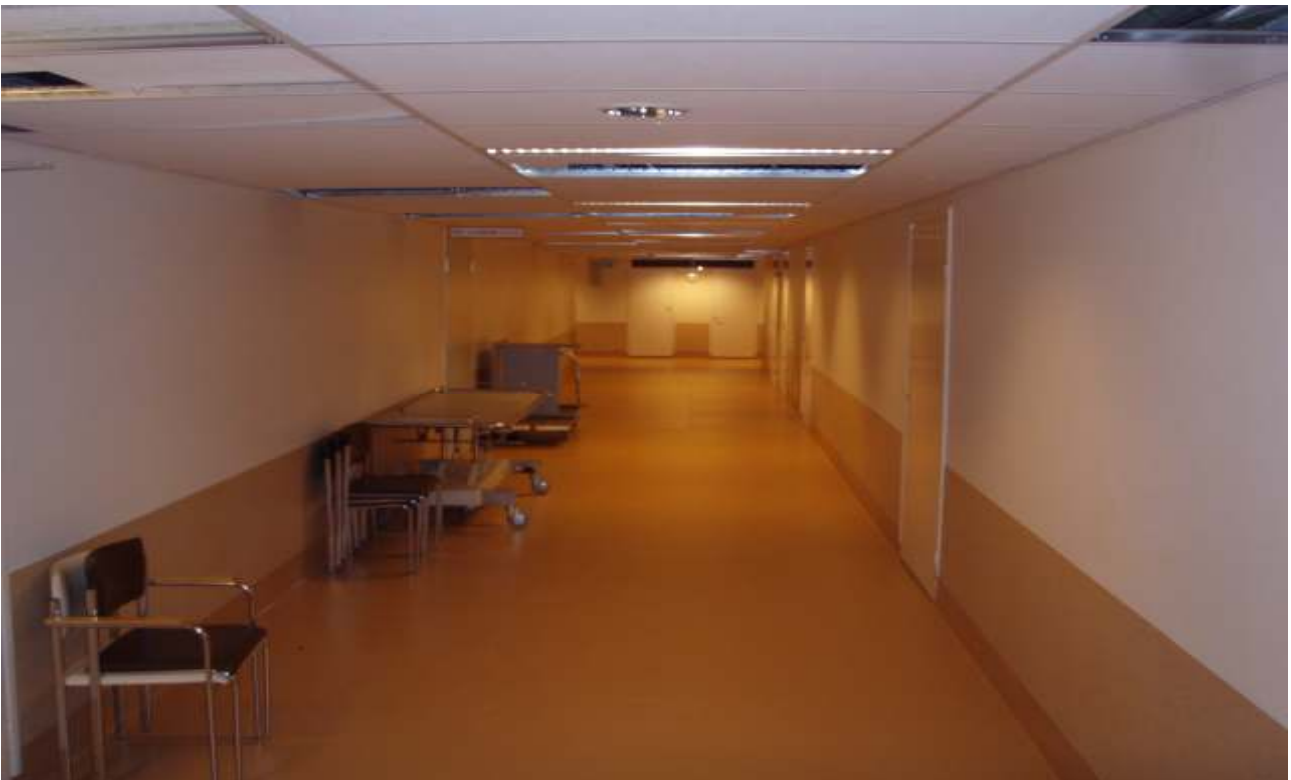
R-kuva 6. Kuva on pohjakerroksen käytävätilasta. Tilan pintarakenteet ovat tyydyttävässä kunnossa.

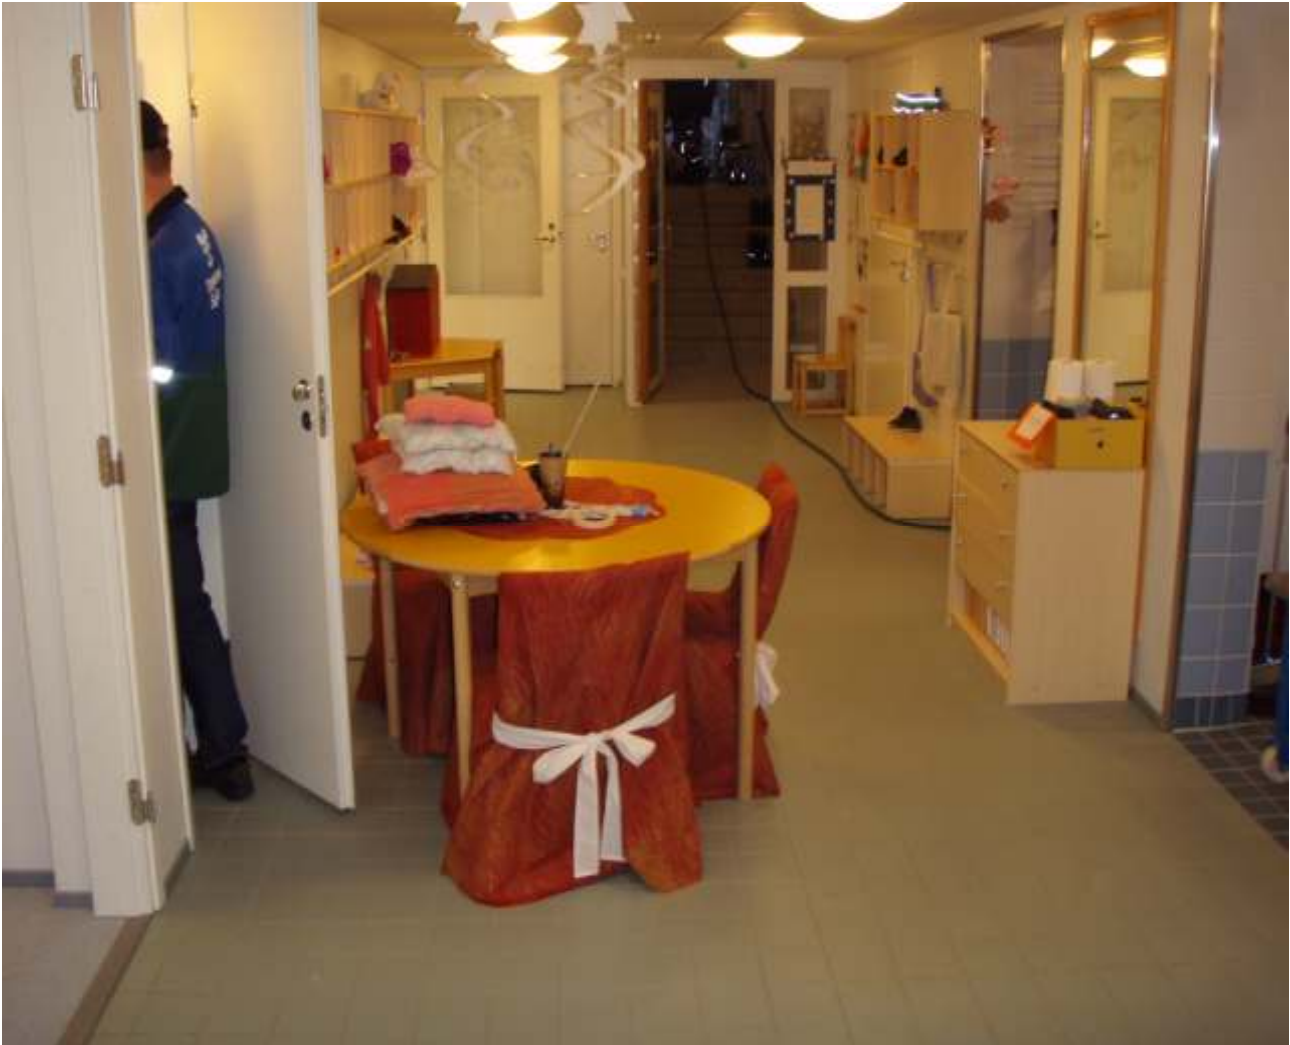
R-kuva 7. Päiväkotitilan 2002 kunnostetut pintarakenteet ovat tyydyttävässä kunnossa.

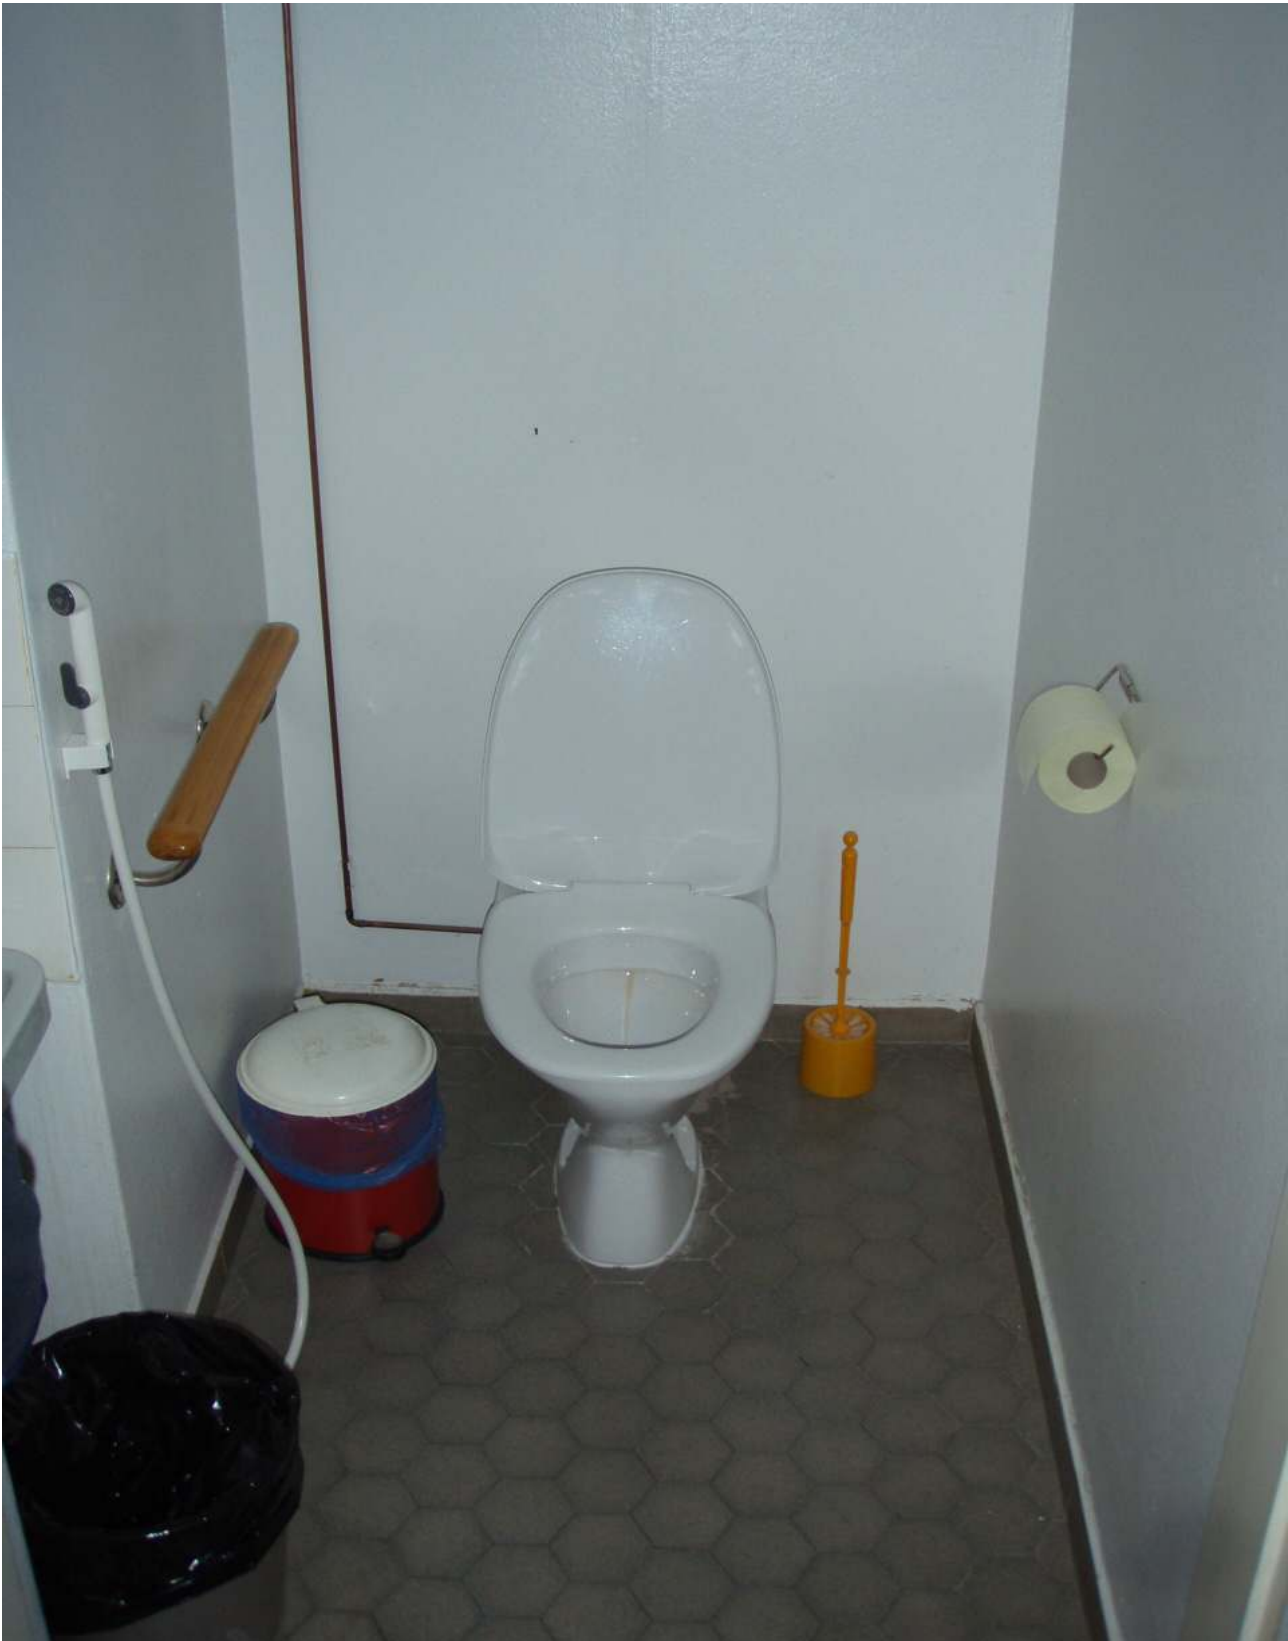
R-kuva 8. Osa wc-tilojen pintarakenteista on ikääntyneitä ja ne suositellaan kunnostamaan lähinnä esteettisistä syistä muiden tilojen saneeraustoimenpiteiden yhteydessä.

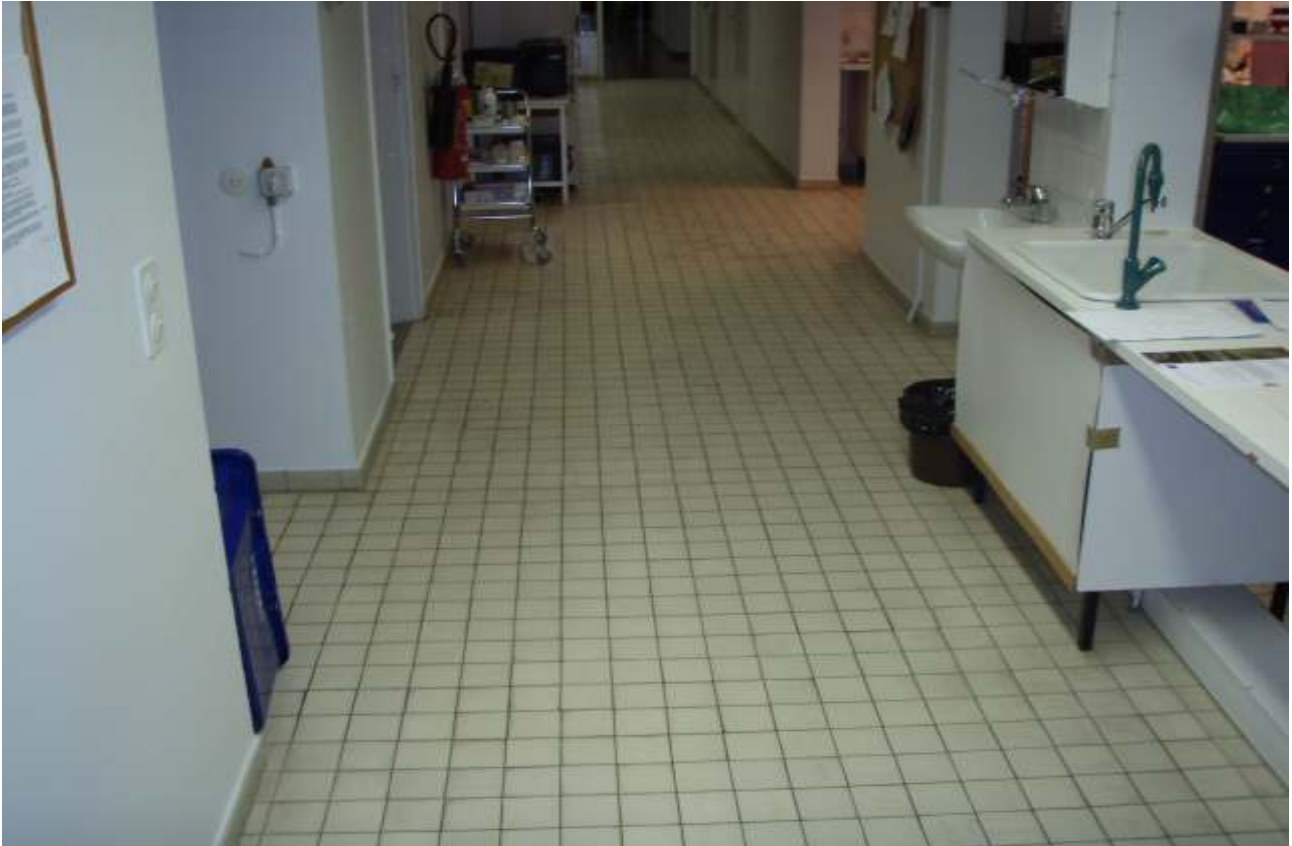
R-kuva 9. 1. kerroksessa sijaitsevan laboratoriotilan pintarakenteet ovat ikääntyneitä ja niiden arvioitiin edellyttävät kunnostustoimenpiteitä lähivuosien aikana.

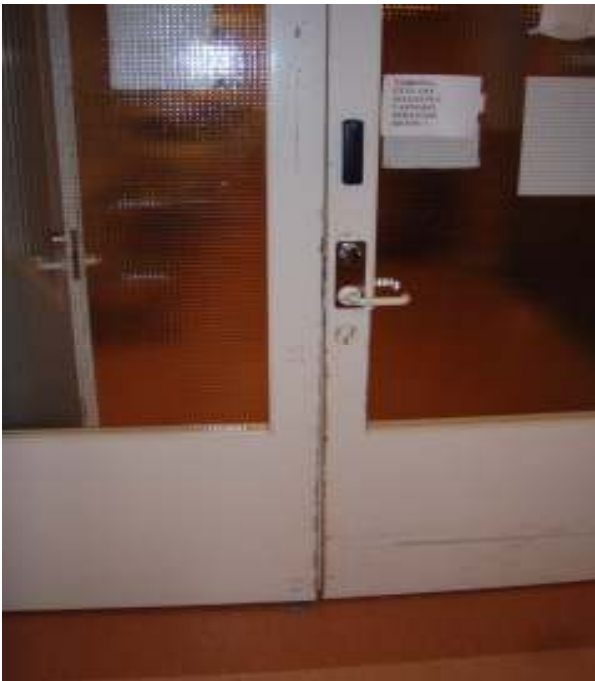
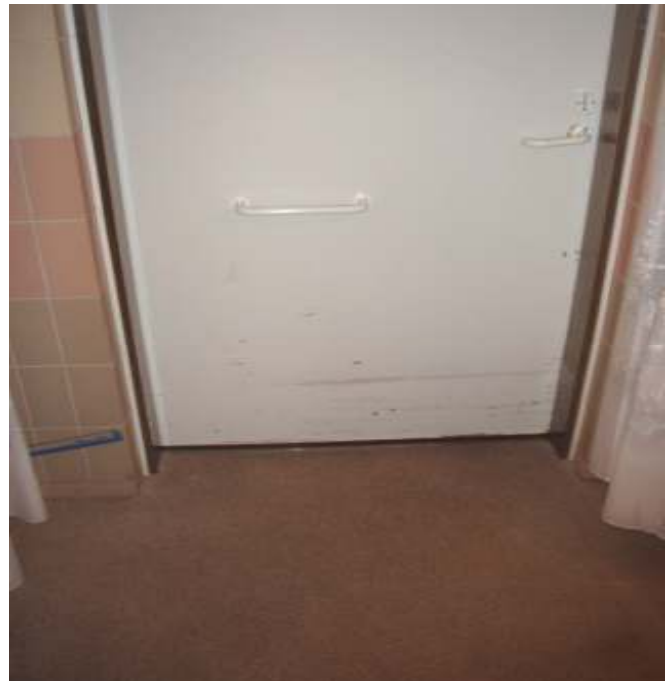
R-kuvat 10 ja 11. 2. ja 3. kerroksen osastojen pintarakenteissa esiintyi tarvetta rakenteiden kunnostamiselle 10 – vuoden tarkastelujakson aikana.

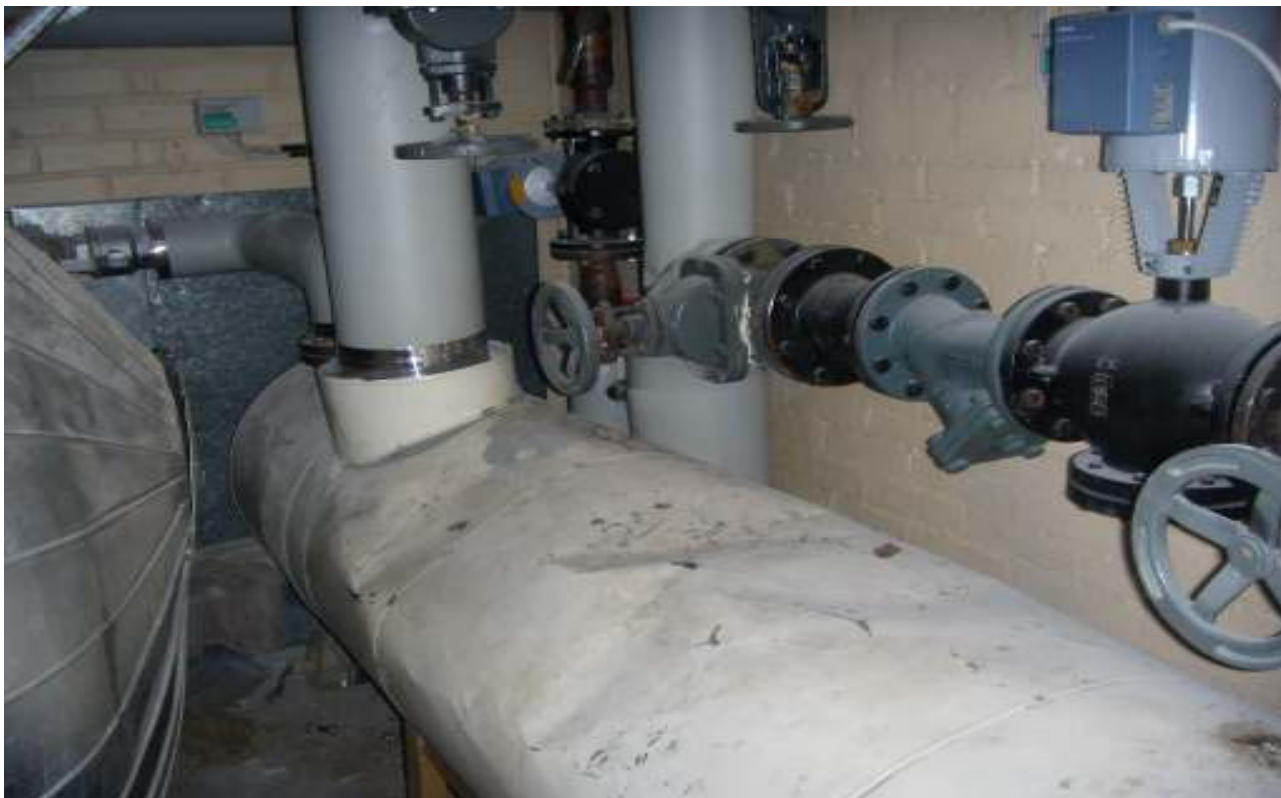
Käyttövesiverkostot ovat pääosin alkuperäisiä ja korkeintaan välttävissä kunnossa. Verkostoille tulee suorittaa tarkastelujakson alkupuolella kuntotutkimus, jolla selvitetään verkostojen todellinen kunto ja uusinta tarve. Käyttöveden lämmönsiirrin ja varaajasäiliön ovat vanhoja ja niiden uusinta tulee ajoittumaan tarkastelujakson alkupuolelle.

LVI-kuva 1. Käyttövesiverkoston vanha lämmönsiirrin.

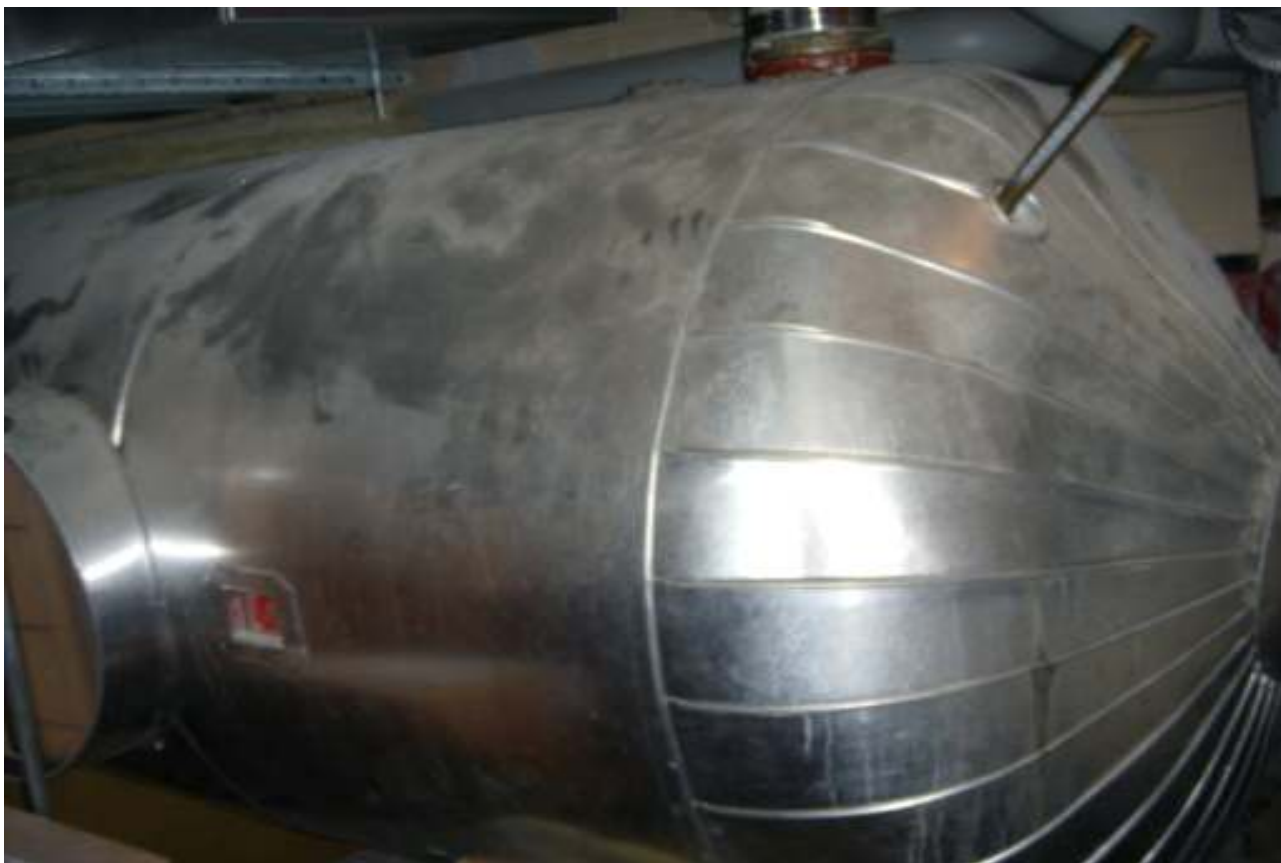
LVI-kuva 2. Käyttövesiverkoston varaajasäiliö.

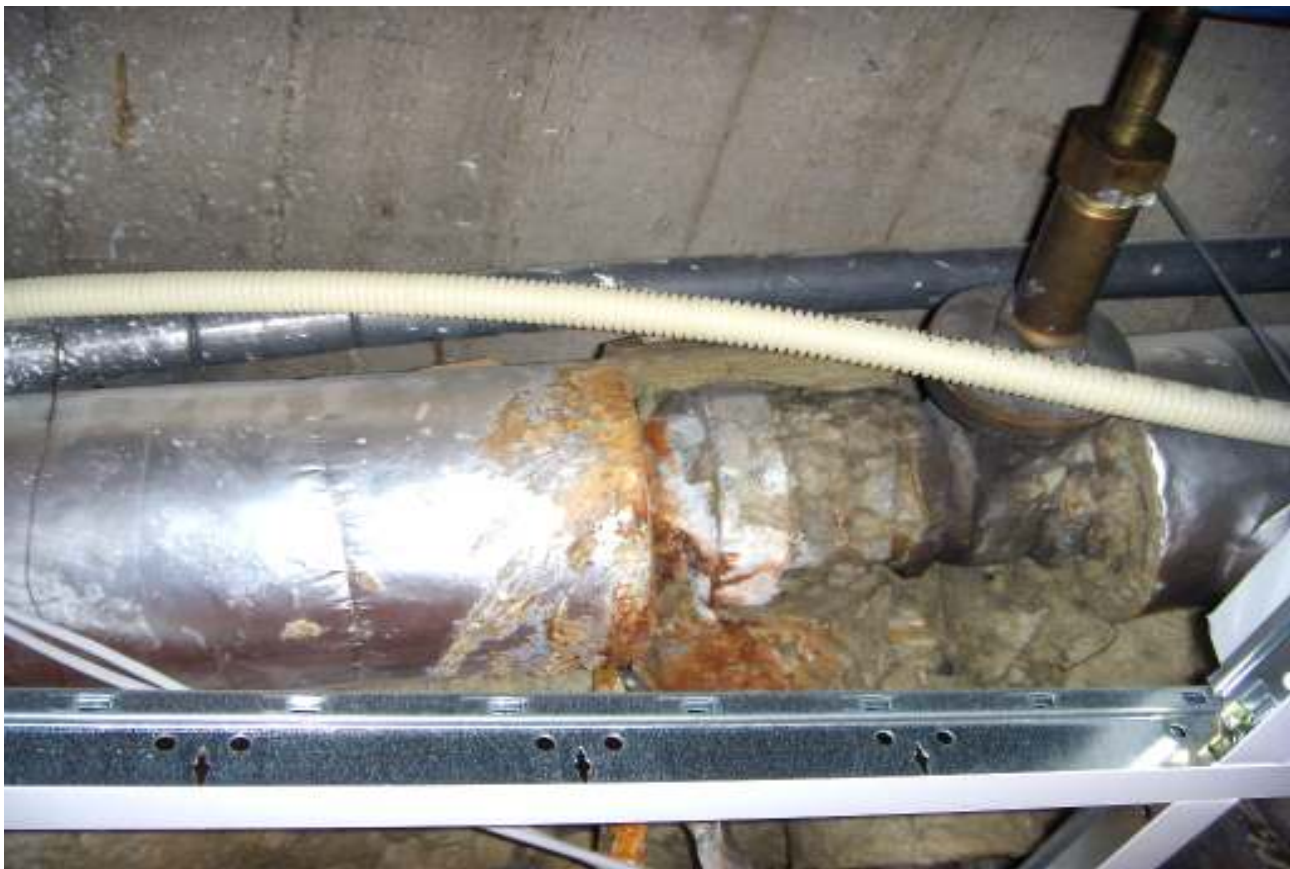
LVI-kuva 3. Yleiskuva kylmävesiverkoston vanhasta sulkuventtiilistä.

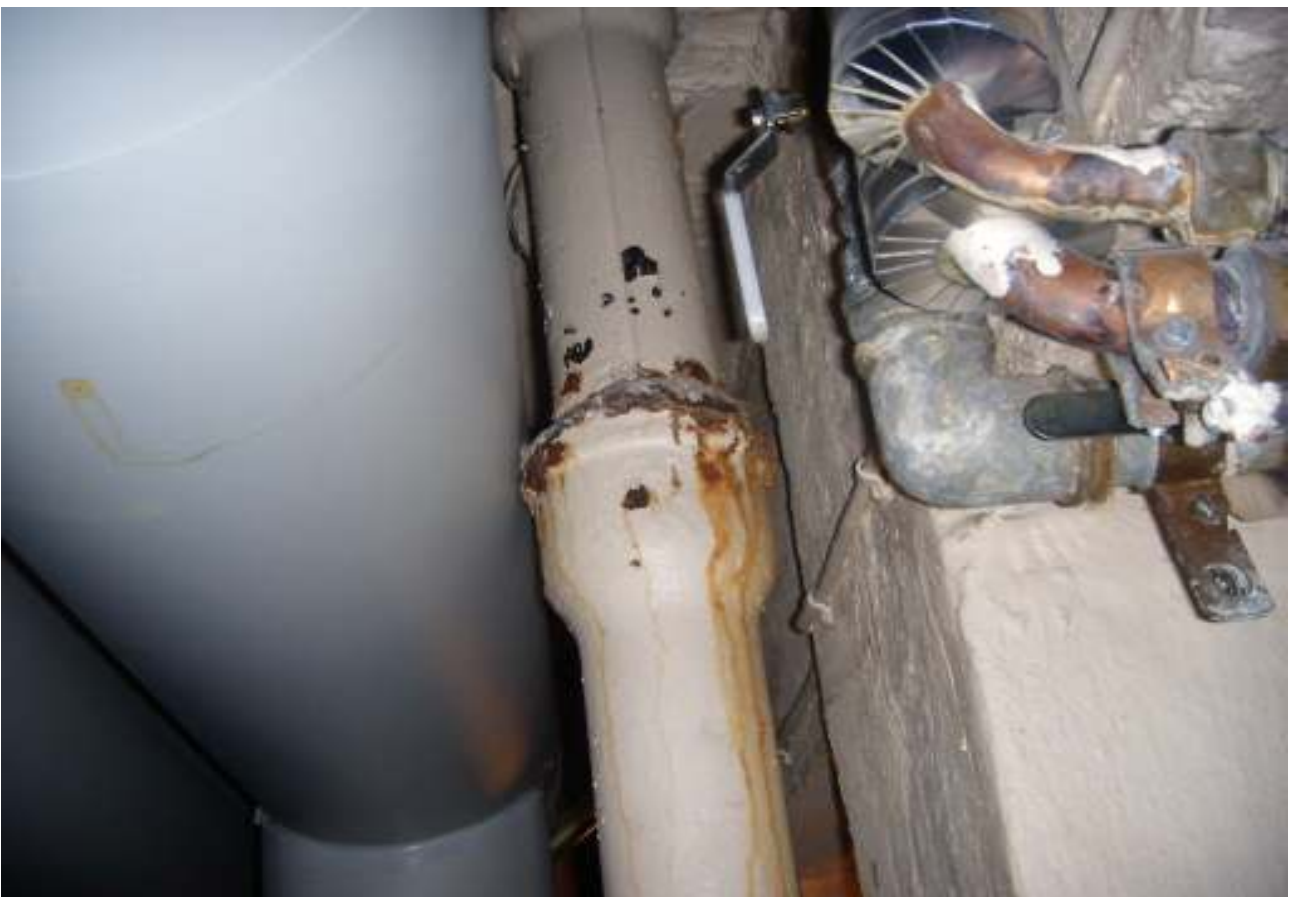
LVI-kuva 6. Yleiskuva viemärin ja käyttövesiverkoston nousulinjoista.

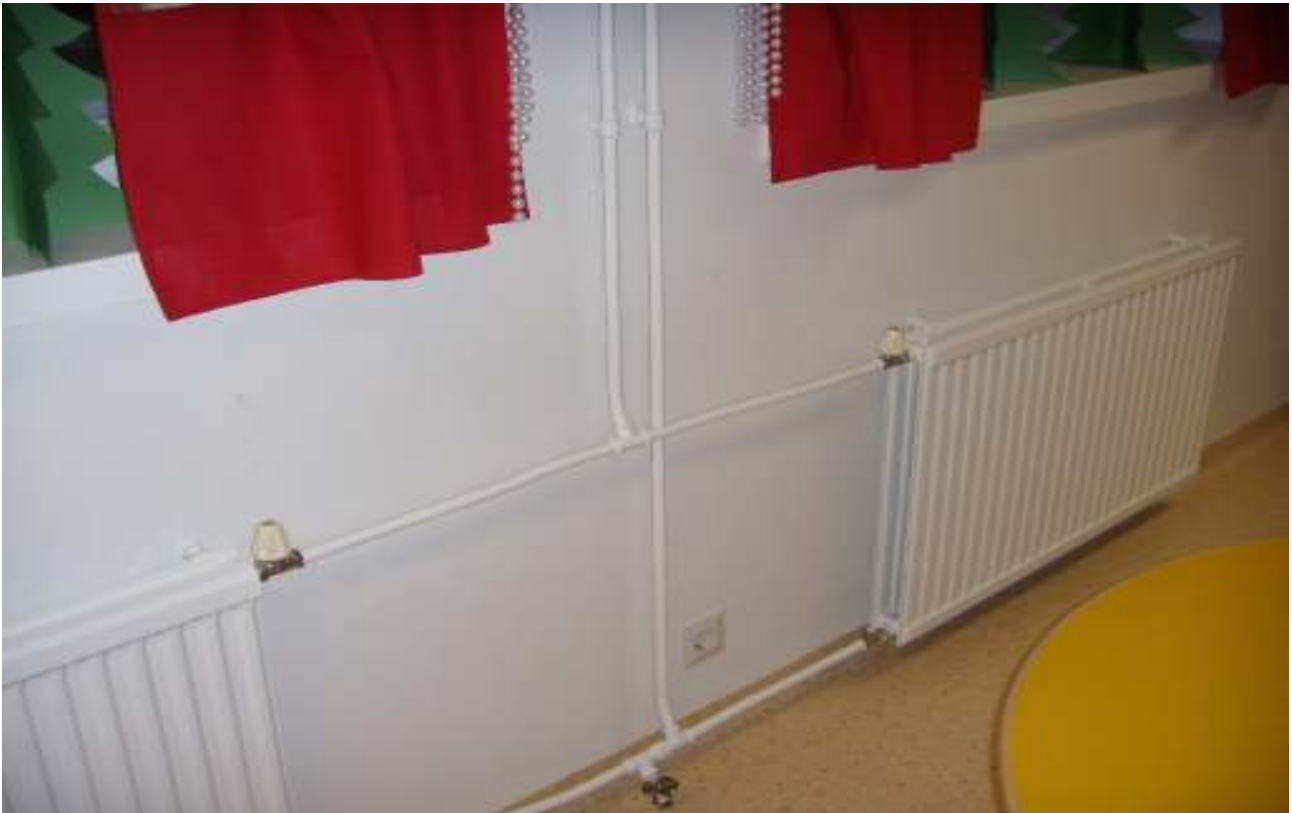
LVI-kuva 7. Yleiskuva käsisäätöisistä patteriventtiileistä.

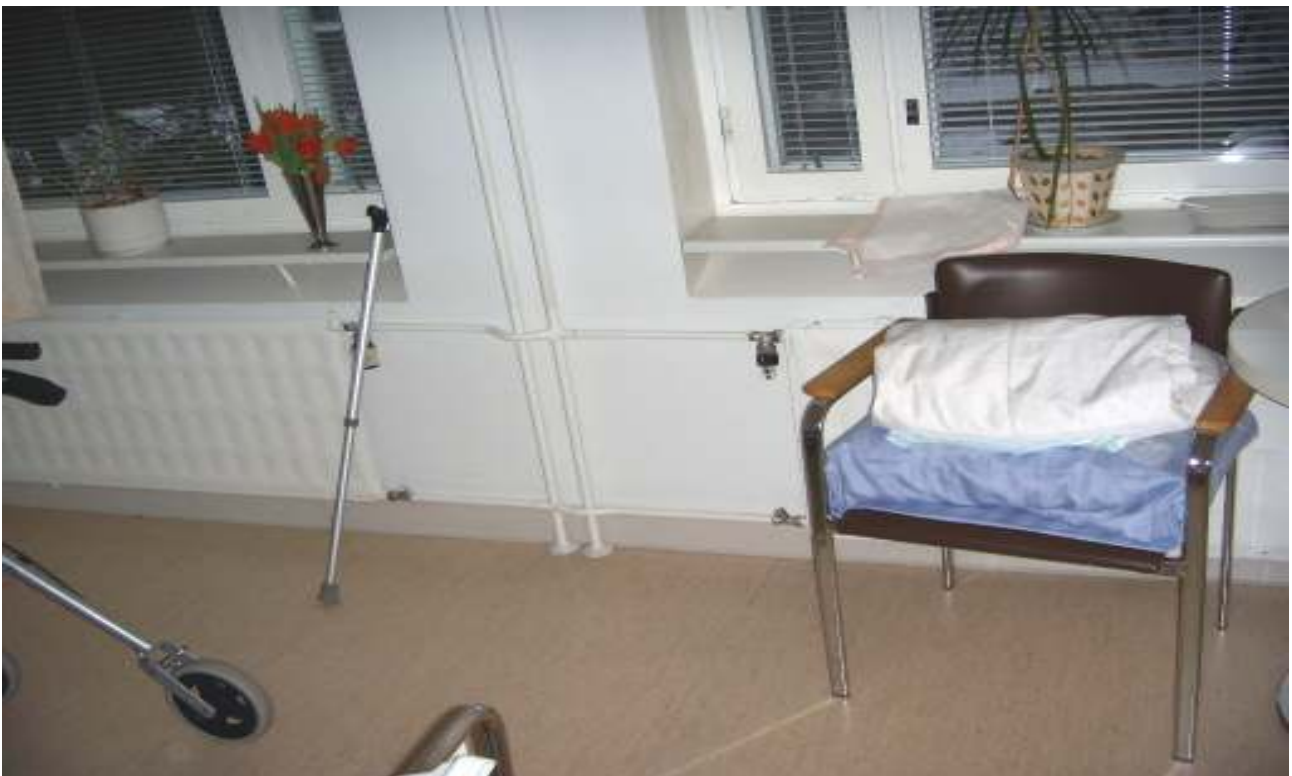
LVI-kuva 8. Vuodeosastojen huoneissa on rikkiäisiä patteriventtiileitä.

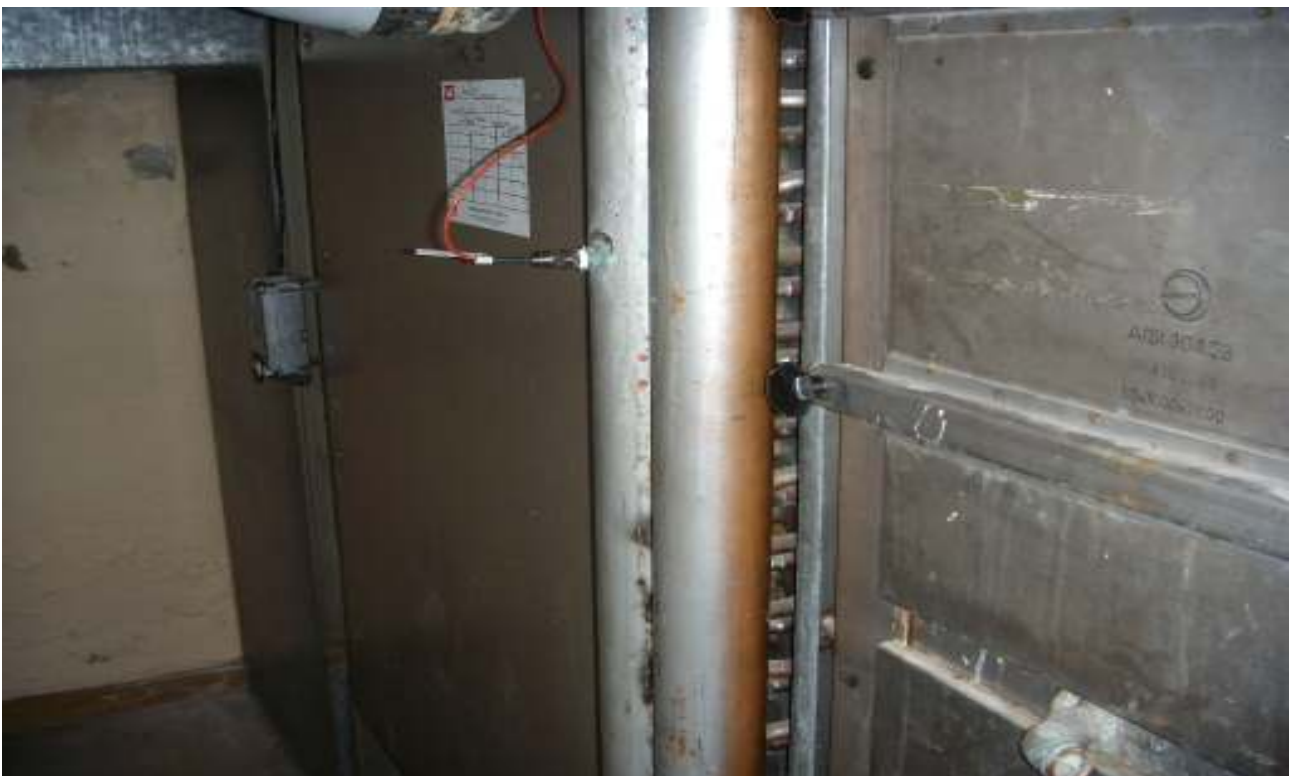
Ilmanvaihtojärjestelmien osalta suurimmat korjaustarpeet liittyvät vanhan osan alkuperäisten ilmastointikoneiden huoltokunnostukseen ja uusintaan ja vuodeosastojen ilmanvaihdon parantamiseen. Koneiden huoltokunnostus ja uusinta ajoittuu tarkastelujakson alkupuolelle. Ilmastointikanavat on syytä nuohota ilmastointikoneiden uusinnan jälkeen.

LVI-kuva 12. Yleiskuva vanhasta IV- koneesta.

- Alkuperäisten IV- koneiden huoltokunnostus.
- Laaditaan turva/ovimerkkivalaistusjärjestelmälle huolto ja kunnossapito-ohjelma.
- Järjestetään turva/ovimerkkivalaistusjärjestelmälle huolto ja testaus.
- Tarkastetaan vikavirtavalvontajärjestelmä ja korjataan puutteet.

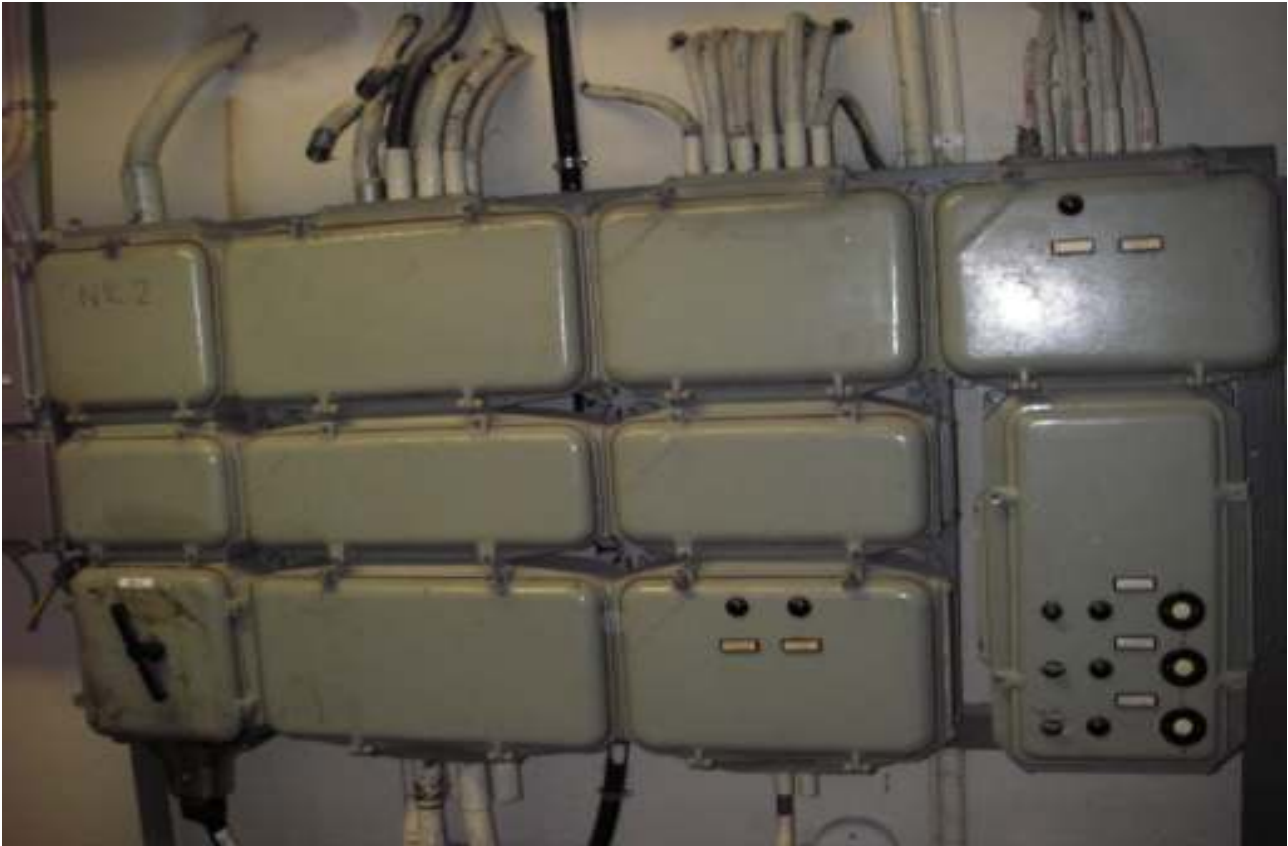
S- kuva 1. Vanha NK 2 nousukeskus pääkeskustilassa.

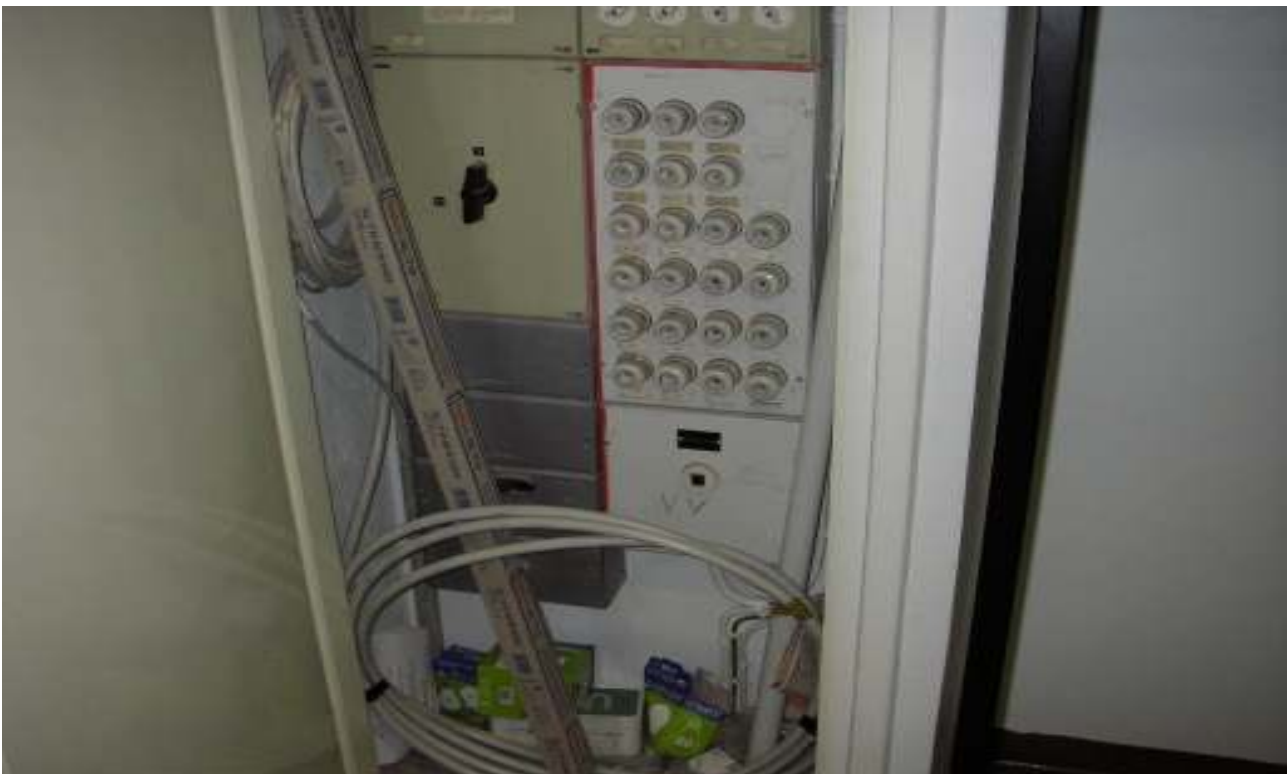
S- kuva 2. 1 krs vanha huonokuntoinen ryhmäkeskus.
