**KATRIINAN SAIRAALAN VANHA OSA
(vanha sairaala)**

LVIRS- TEKNINEN KUNTOARVIO

Kuntoarvion ajankohta: 11.01.2008
Raportin päiväys: 07.02.2008
Tilajaan yhteyshenkilö: Mikko Krohn, Vantaan kaupunki, (09) 8392 2377

Kuntoarvion suorittajat:
Tekmanni Service Oy

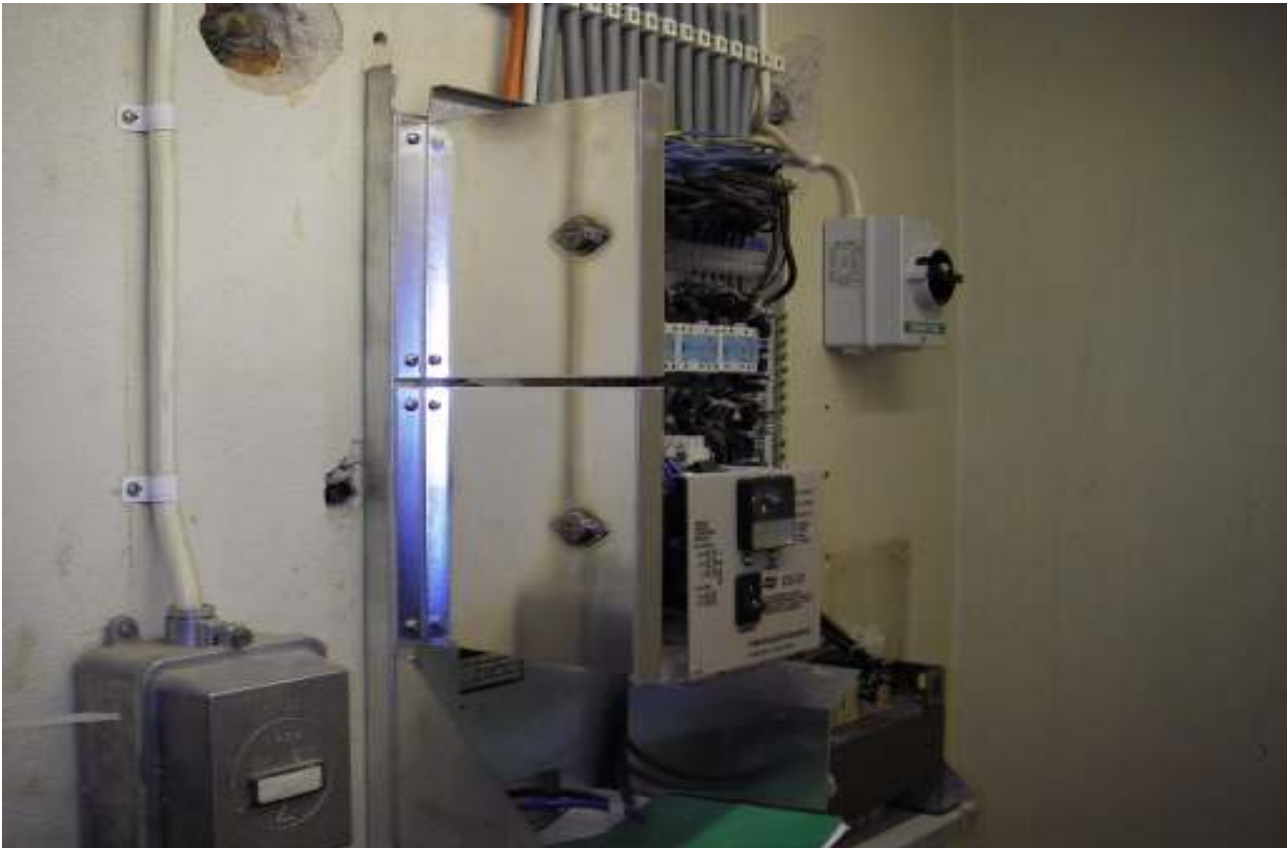
Tarkastuskierroksella ei selvinnyt miten ovimerkki- ja turvavalaistusjärjestelmän testaus ja huolto on järjestetty. Edellä mainitun järjestelmän testaus, huolto ja niiden merkinnät huoltovihkoon on saatettava ajan tasalle. Turvavalaistusjärjestelmälle tulee laatia Sma 805/2005 mukainen huolto ja kunnossapitosuunnitelma sekä nimetä laitteistolle vastuuhenkilö. Hoitajakutsu-, hätäkutsu- ja lisäapukutsujärjestelmät on asennettu kattavasti hoito ja vuodeosastoille, järjestelmien toimintakokeista ei ollut merkintöjä.

S- kuva 3. Huoltamaton turvavalaistusjärjestelmän keskus.

- Alkuperäisten IV- koneiden huoltokunnostus.
- Laaditaan turva/ovimerkkivalaistusjärjestelmälle huolto ja kunnossapito-ohjelma.
- Järjestetään turva/ovimerkkivalaistusjärjestelmälle huolto ja testaus.
- Tarkastetaan vikavirtavalvontajärjestelmä ja korjataan puutteet.

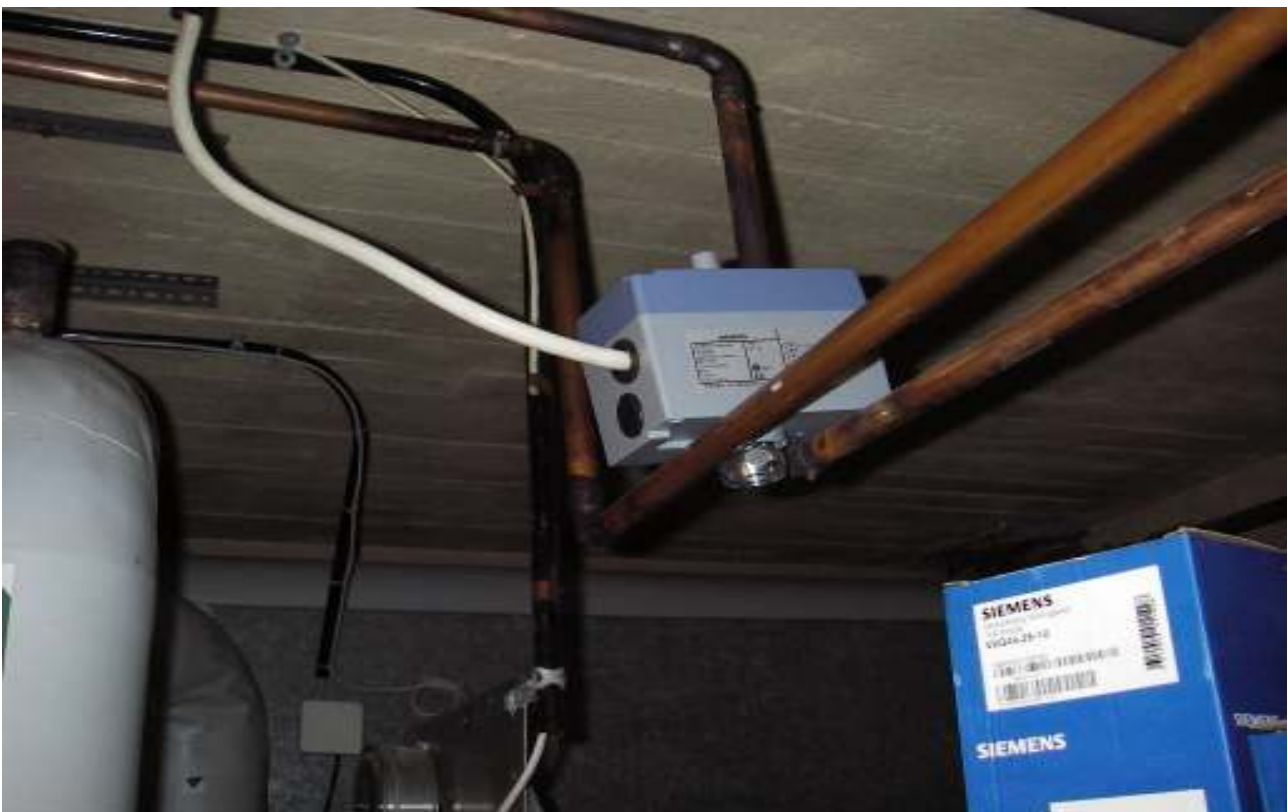
S- kuva 4. TIK 5.1 IV- koneikon moottoriventtiili on irti.

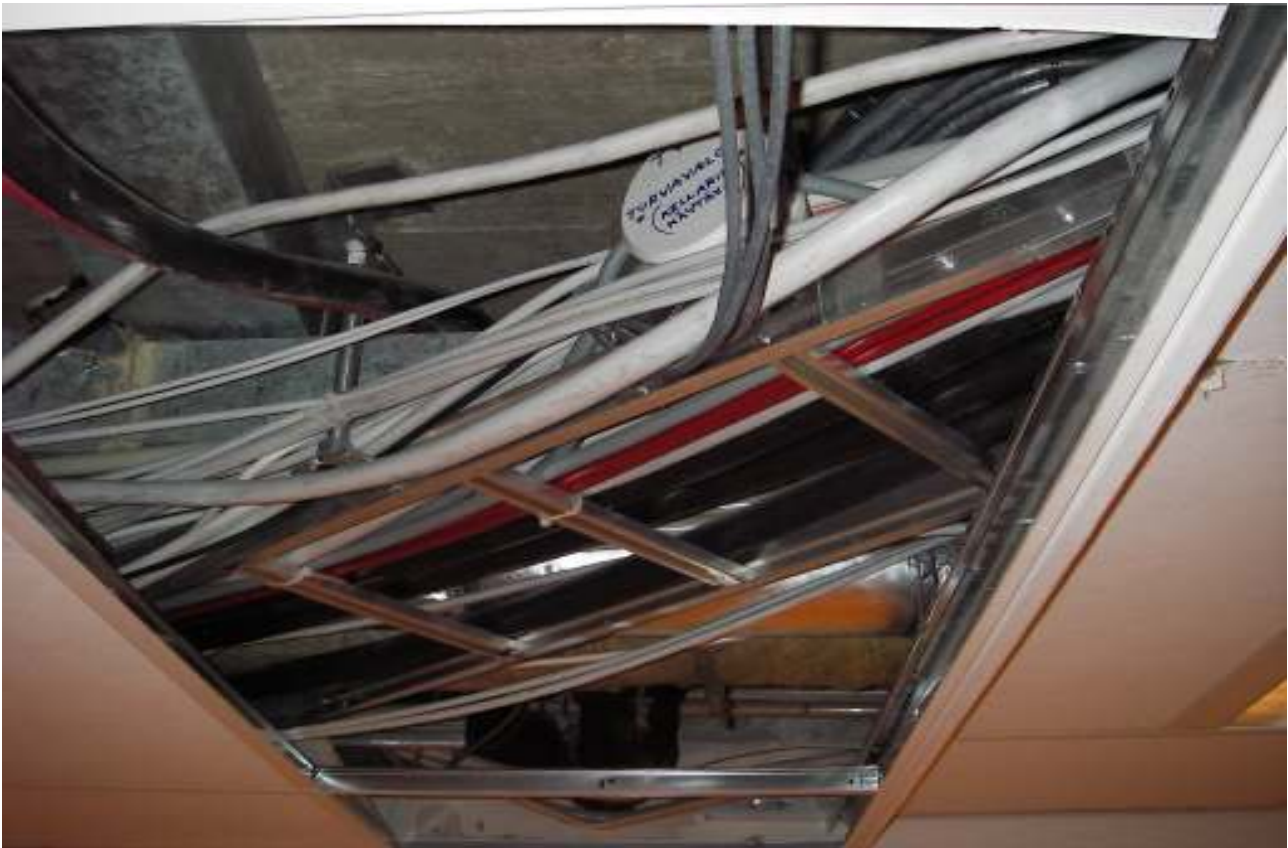
S-kuva 5. Käytävien kaapelointireiteillä on kaapeleita runsaasti hyllyjen ulkopuolella.

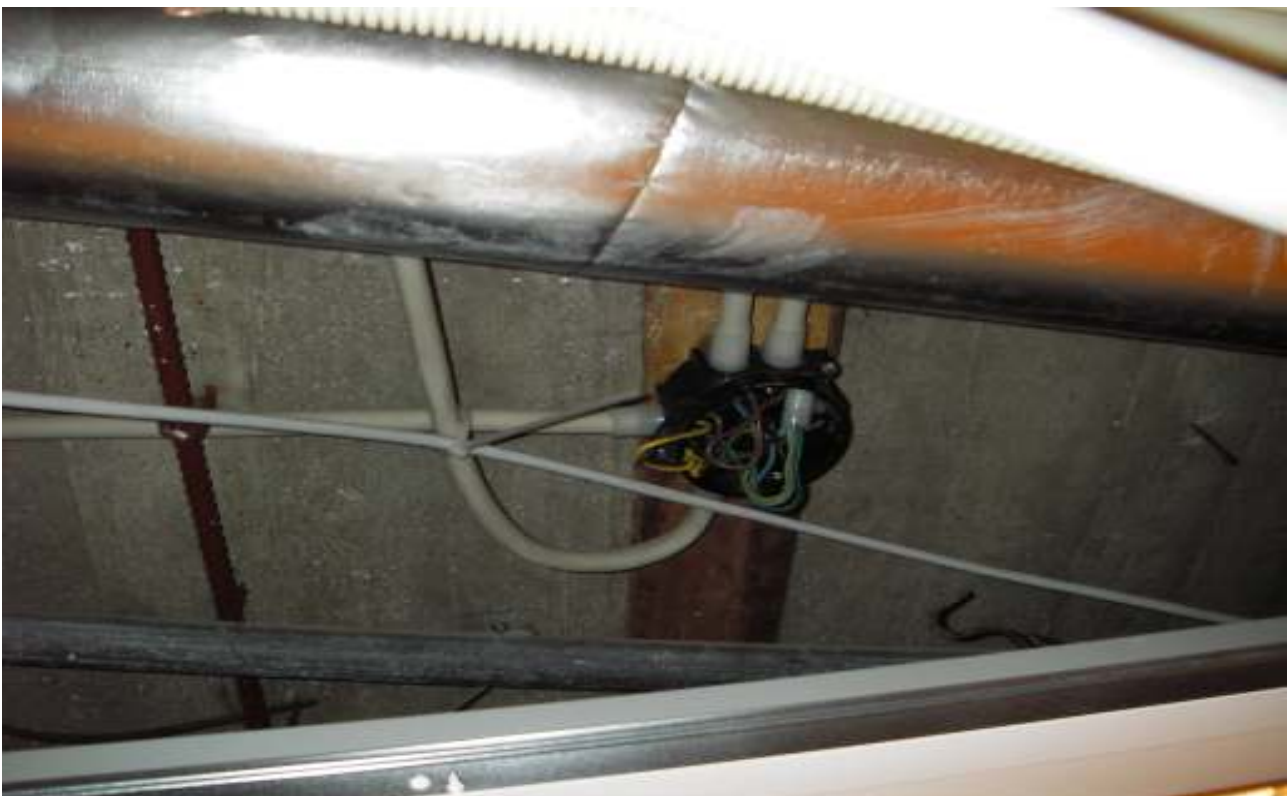
S-kuva 6. Alalaskukattojen yläpuolella jakorasioista puuttuu kansia.
