Raportti

Työ No: 8045

Kohde: Kylpyläntie 19 uusi puoli pihan puoleinen ulkoseinä.

Vuodon etsintä.

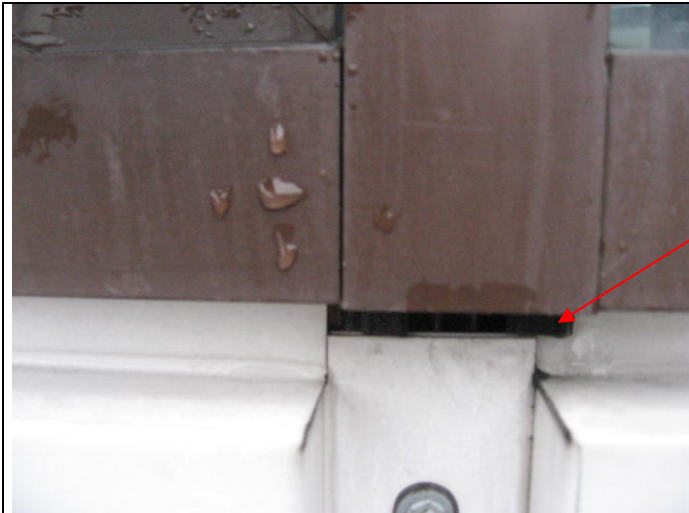
Kuva 1
Pelti liian lyhyt.

Ikkuna tiivisteiden ja julkisivu pellityksen korjaaminen ulkopuolelta, myrsky pellin asennus

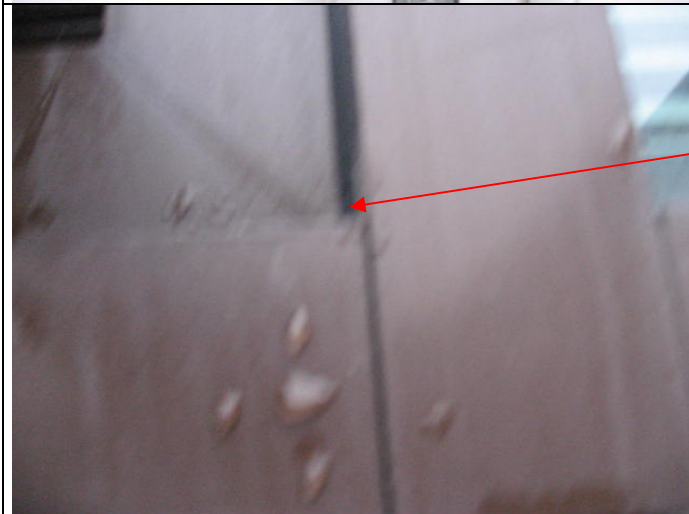
Kuva 2
Vesi pääsee suoraan valumaan
pellin väliin.

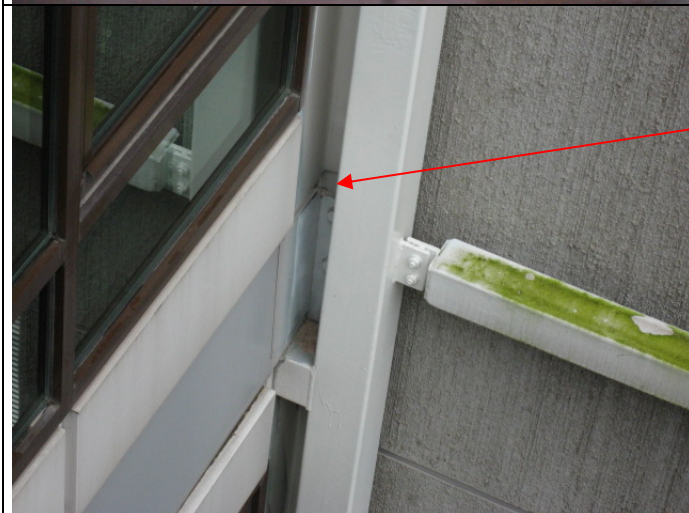
Kuva 3
Seinää pitkin valuva vesi menee
pellin välistä rakenteisiin.

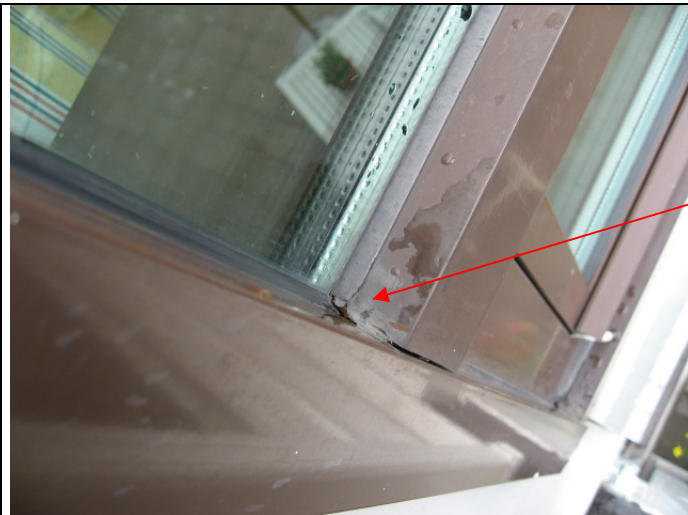
Kuva 4
Vuotoa korjattu silikonilla,
ikkunatiiviste väljä.

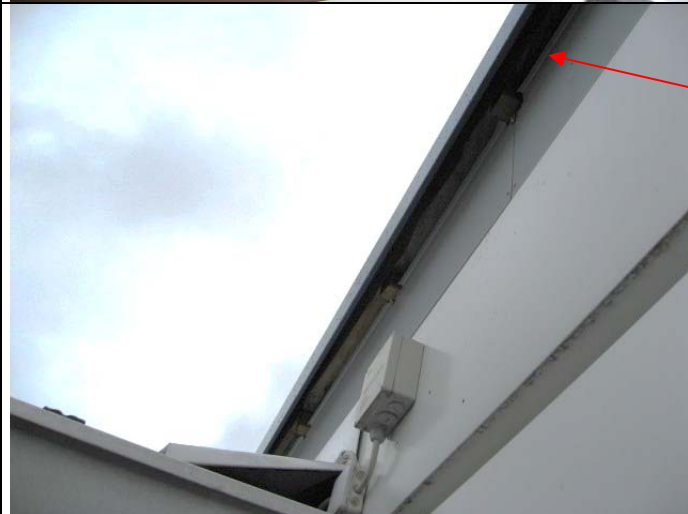
Vesi pääsee katon rajasta sopivalla tuulella puuttelisen myrskypellityksen takia rakenteisiin. Lisäksi ulkopuolen ikkuna tiivisteistä löytyi puutteita (väljät tai liian lyhyet), ulkopuolen pellitys oli osittain jäänyt lyhyeksi ja limitys ei ollut riittävä. Palkkien läpiviennin pitävyyttä ei voi todeta purkamatta rakenteita.

Kuva 5
Myrskypelti puuttuu. Tuulella vesi
menee tätä kautta rakenteisiin.

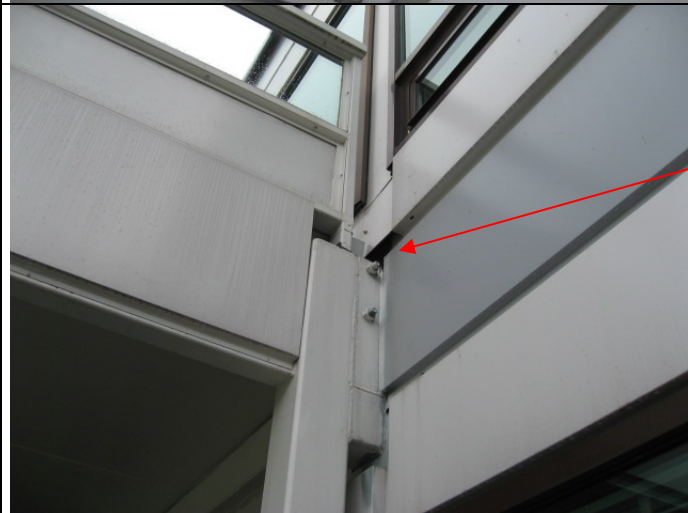
Kuva 6
Vesi kulkeutuu palkkia ja pellin
reunaa pitkin rakenteisiin.

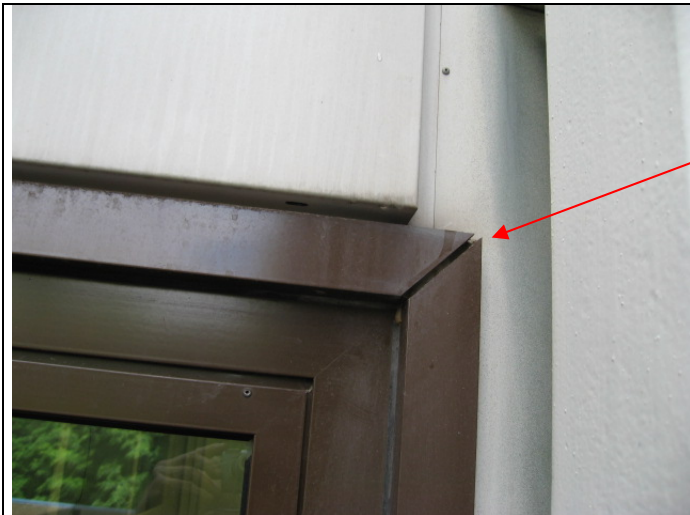
Kuva 7
Listotus auki.

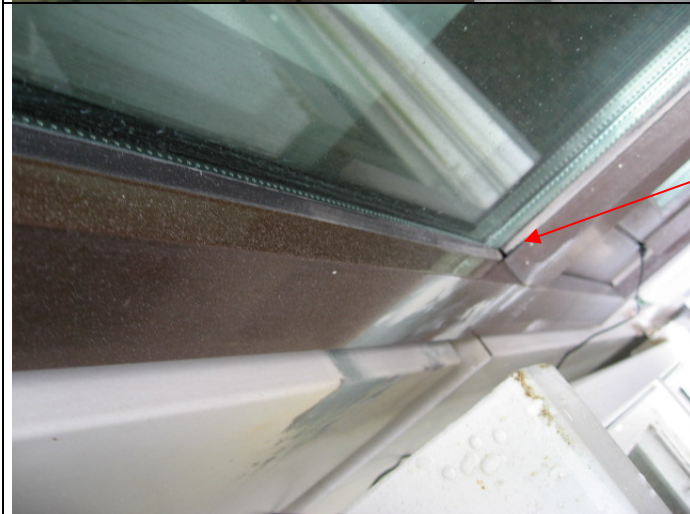
Kuva 8
Ikkuna tiiviste auki ja väljä.

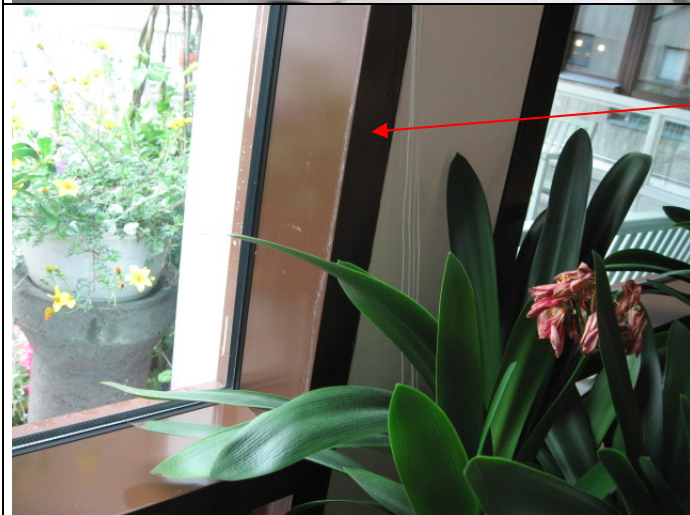
Kuva 9
Vesi valunut ikkunanpieliä pitkin.

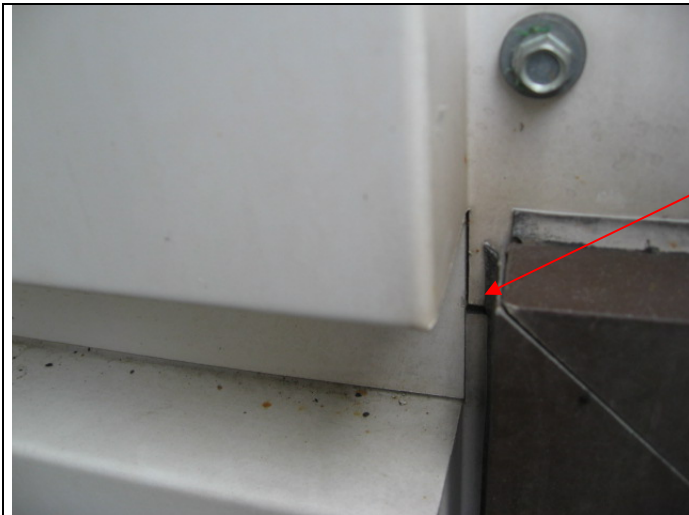
Kuva 10
Pellityksessä rako.

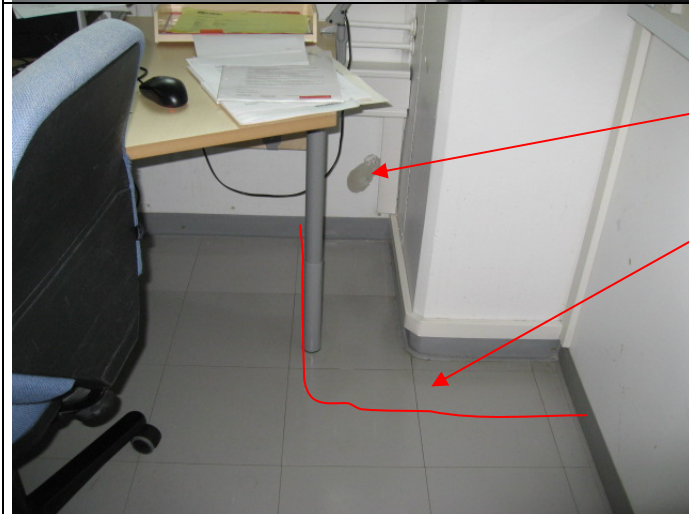
Kuva 11
Seinästä maali poistettu
Lattia märkä.

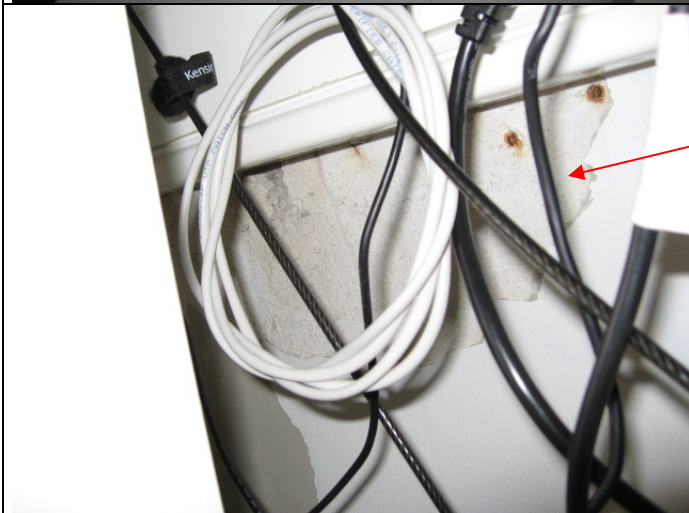
Kuva 3
Vesijäljet Ikävalkon huoneessa
