Kaunialan sotavammassairaala rivitalorakennus

Bembölentie 23, 02700 KAUNIAINEN

TEKNINEN DUE DILIGENCE

30.6.2006

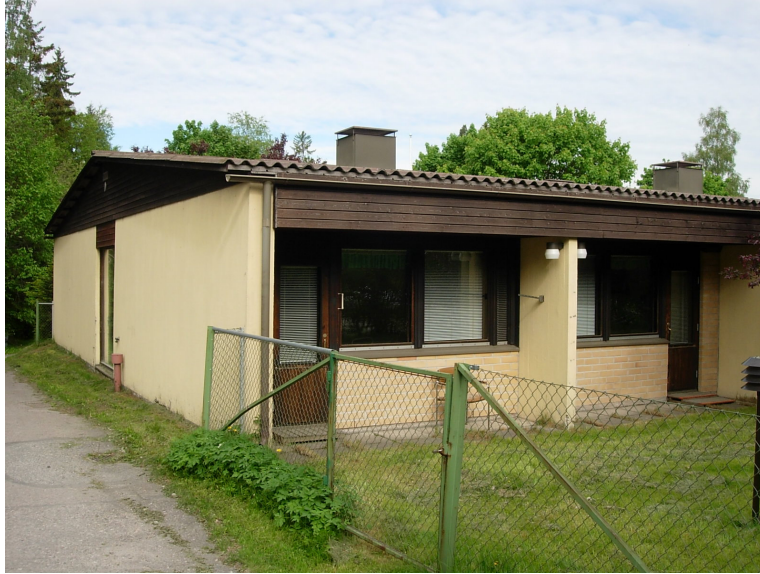
1. Rivitalo A-lamelli, julkisivu itään ja etelään.

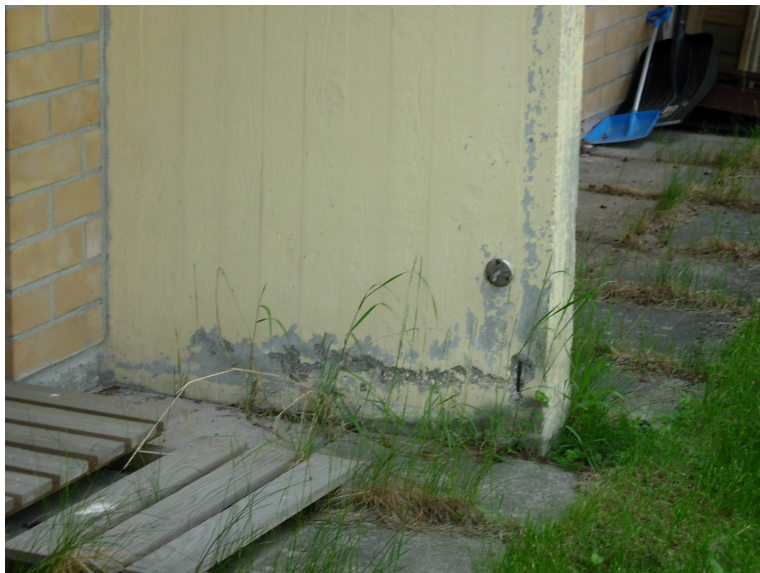
Rakennuksen sokkelipinnoissa ja betonisten ulkoseinien alaosissa oli havaittavissa yleisesti kosteusrasituksesta johtuvaa maalipinnoitteiden hilseilyä ja kalkkihärmeen muodostusta. Kosteus on peräisin maaperästä. Sisäpinnoissa vaurioita ei havaittu.

2. Julkisivujen betonipinnoissa ja sokkeleiden alaosissa on näkyvissä maasta nousevan kosteuden aiheuttamia vaurioita. Kosteusrasituksen eliminoinemiseksi suositellaan rakennuksen salaojittamista ja sokkeleiden vedeneristämistä. Salaojien uusimisen yhteydessä kannattaa rakentaa sadevesiviemäröinti. Julkisivujen korjaus on ajankohtainen kunnossapitojakson alussa.

Maaperästä nousevan kosteuden estämiseksi tulisi rakennus salojittaa ja maapohjan maaines muuttaa kapillaarisen kosteuden nousua estäväksi sekä sokkelit vedeneristää. Koska kosteuden noususta aiheutuvia vaurioita ei havaittu sisätiloissa, ei maa-aineksen vaihtamista rakennuksen alla nähdä tarpeellisena. Rakennus suositellaan kuitenkin salojitettavaksi ja sokkelipinnat vedeneristettäväksi seuraavan laajemman korjauksen yhteydessä. Salaojituksen rakentamisen yhteydessä suositellaan rakennettavaksi sadevesiviemärointi.

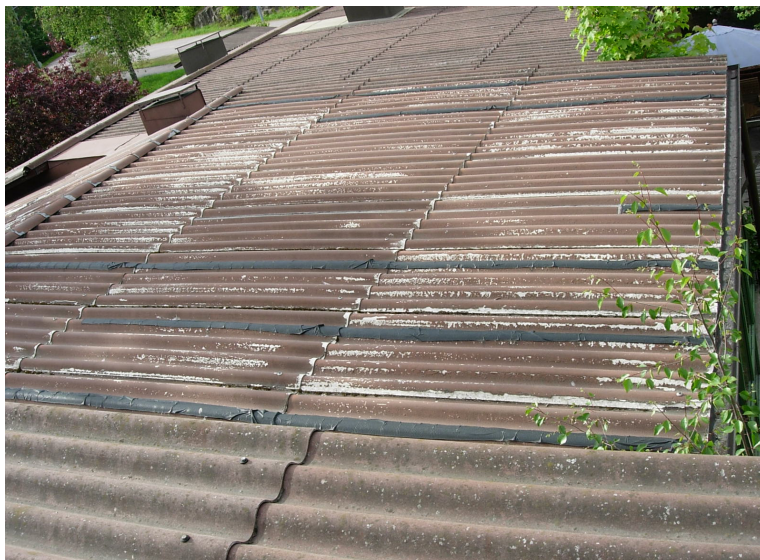
Muiden katonosien katelevyt ovat kohtuullisessa kunnossa. Yksittäisiä levyn halkeamia ja murenemisiä havaittiin. Katteen maalipinnoite on kulunut kauttaaltaan.

3. Vesikatteen käyttöikä lähenee loppuaan. Katteen pinnassa esiintyy murenemistä ja halkeilua, erityisesti A- ja B-lamellien välisellä alueella. Katteen uusimista suositellaan kunnossapitojakson puoleen väliin mennessä.

Vesikaton pesu ja huoltomaalaus. Vaurioituneiden levyjen ja harjakappaleiden uusiminen. Vaihtoehtoisesti koko katteen ja aluskatteen uusiminen viiden vuoden sisällä. Toimenpiteissä tulee huomioida katteen sisältämä asbesti.

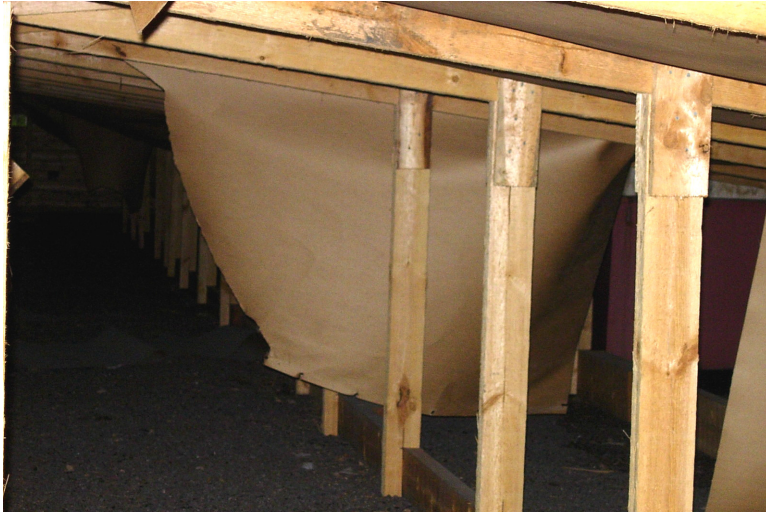
4. Aluskatteen kunto on huono. Aluskatteessa on havaittavissa monin paikoin vuotojälkiä ja kateen kiinnitys on peittänyt. Aluskate ei enää toimi ajatetulla tavalla.

Aluskatteen vauriokohtien korjaus.

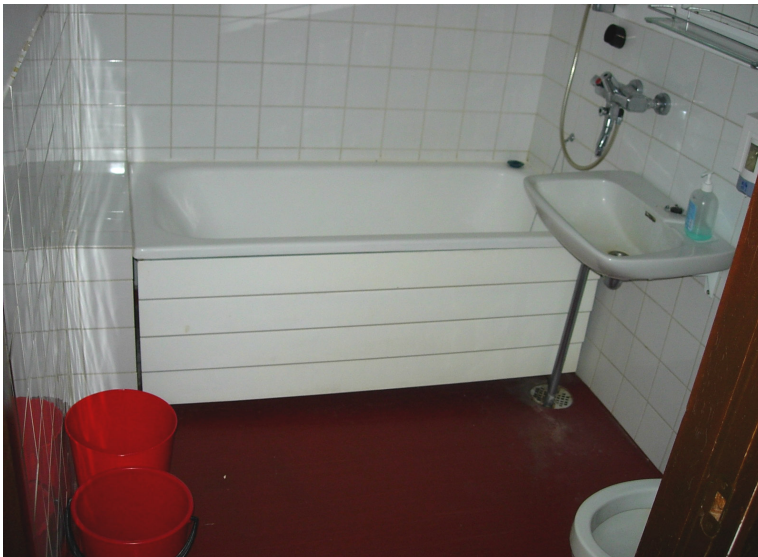
5. C-lamellin kylpyhuone. Pinnat ja kalusteet ovat alkuperäisiä. Kylpyhuoneiden peruskorjaus suositellaan tehtäväksi kunnossapitojakson loppupuoliskolla.

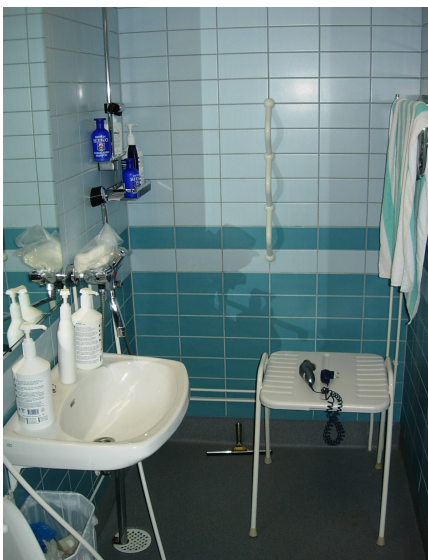
6. A- ja B-lamellien märkätilat on uusittu 90-luvulla tehdyn peruskorjauksen yhteydessä.

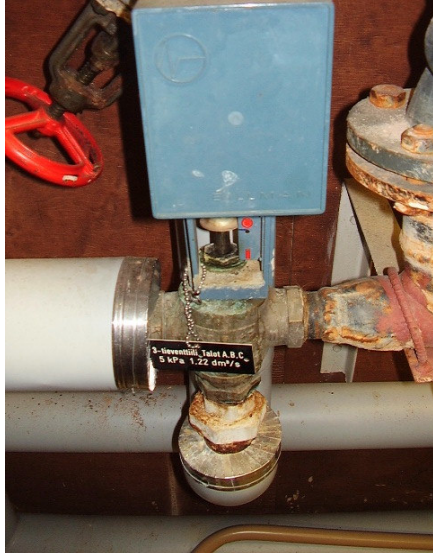
7. Patteriverkoston säätöventtiili ja toimilaite on huonokuntoinen. Laitteet uusitaan ja säätö sairaalakiinteistön rakennusautomaatiojärjestelmään.

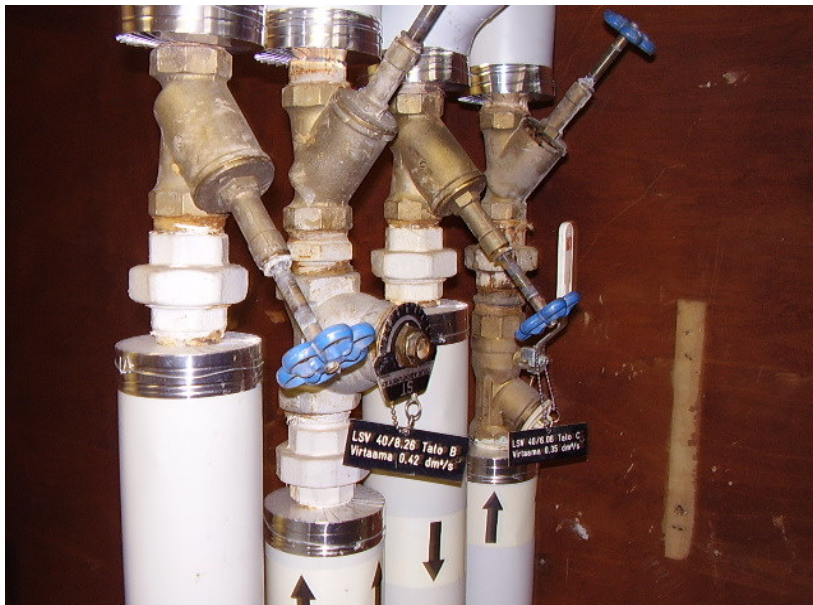
8. Alkuperäiset linjasäätöventtiilit ovat huonokuntoiset. Venttiilit uusitaan lämpöjohtojen uusimisen yhteydessä.

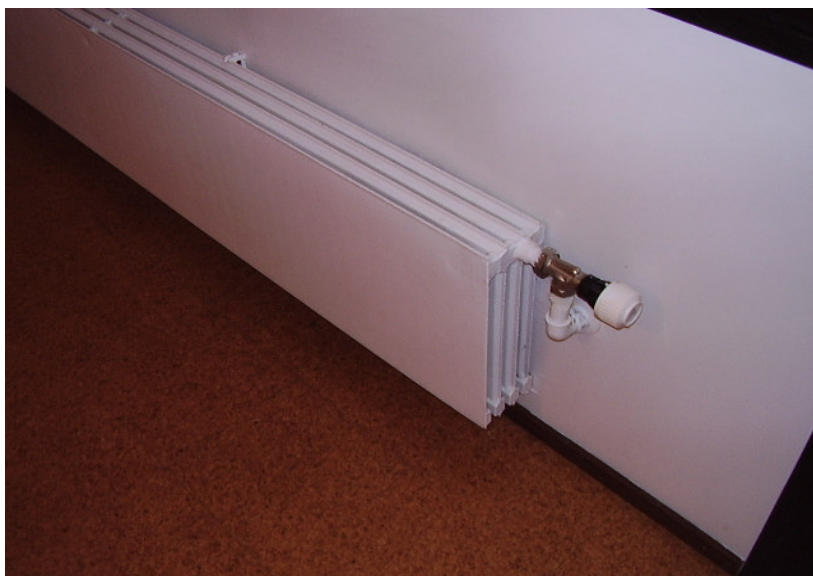
Lämpöjohdot on asennettu lattiarakenteeseen ulkoseinien viereen. Sokkeleissa on havaittavissa kosteuden aiheuttamia vaurioita, joten myös lattiaan asennetuissa putkissa saattaa olla ulkopuolista korroosiota. Lattiarakenteeseen asennetut putket ovat riski. Putkien kuntoa ei voitu todeta. Putkien uusinnan yhteydessä ei putkia asenneta lattiarakenteeseen.

9. Lämpöjohdot on asennettu seinä- ja lattiarakenteisiin. Putket muodostavat vuotoriskin.

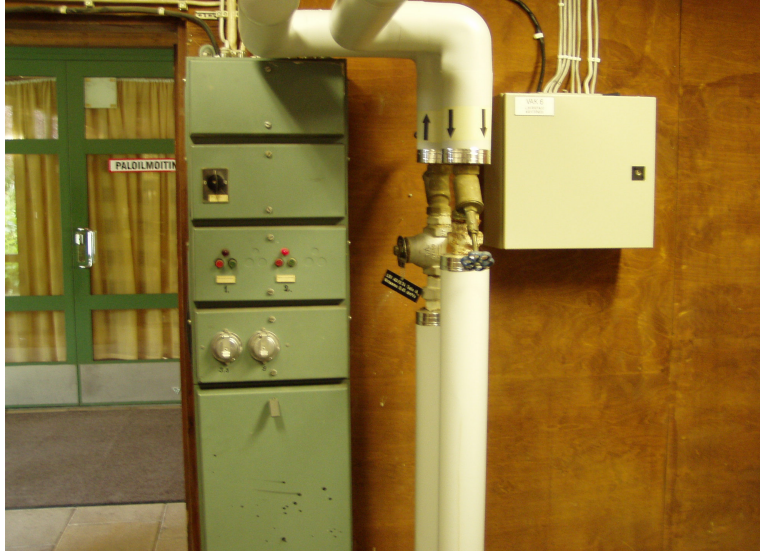
10. Lämmönjakohuoneen ryhmäkeskus vuodelta 1970 ja uusi valvonta-alakeskus VAK.

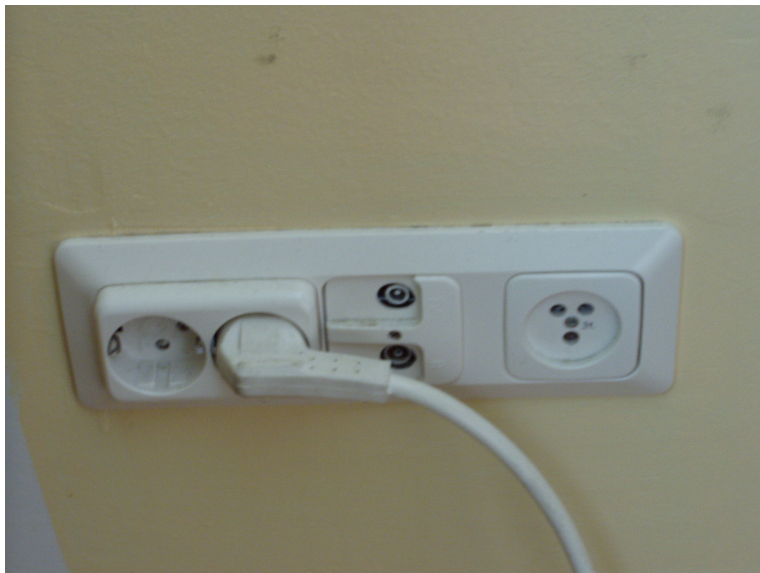
11. Uusitun B-lamellin pistorasiakaluste.

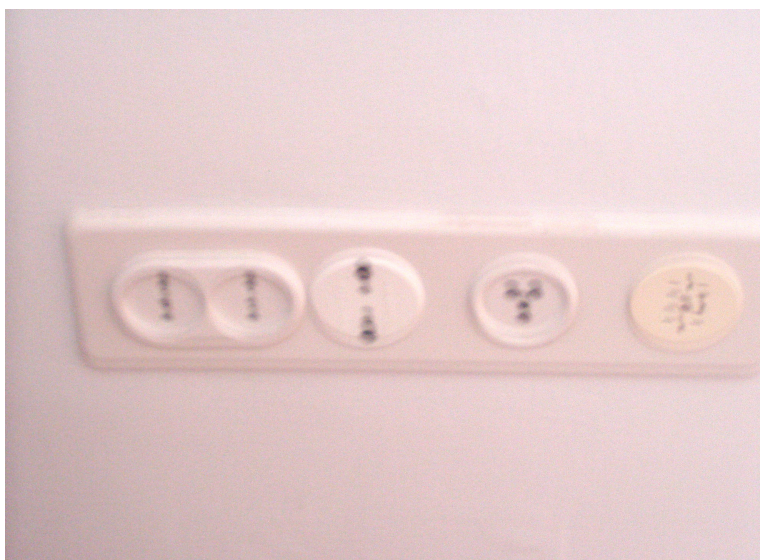
12. C-lamellin pistorasiakaluste. Pistorasiat rakentamisaajan tavan mukaan maadoittamattomia. Plugi-tyyppinen antennipistorasia ei täytä digi-TV-verkon vaatimuksia.

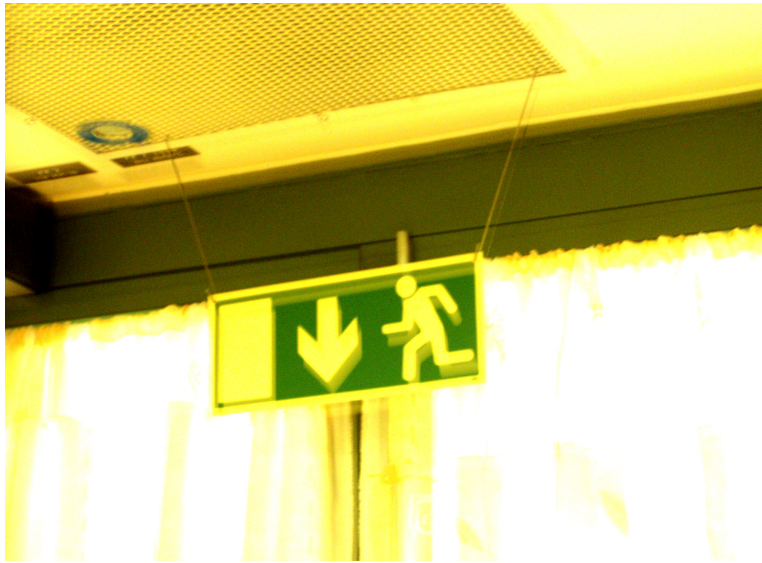
13. B-lamellin poistumisopas.

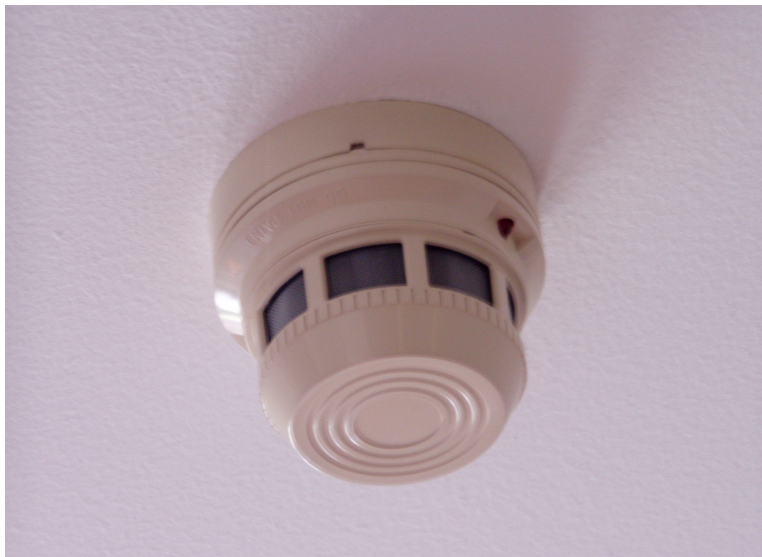
14. B-lamellin savuilmaisin

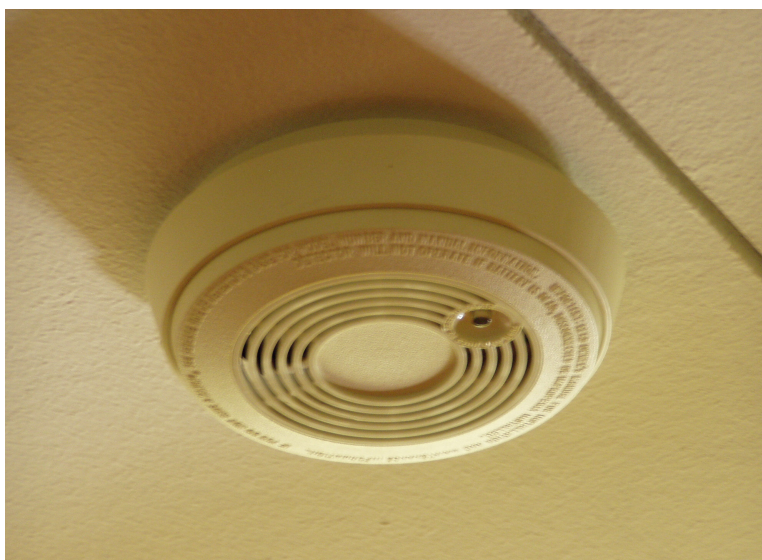
15. C-lamellin paristotoiminen palo-
varoitin.
