Kaunialan sotavammassairaala

Kylpyläntie 19, 02700 KAUNIAINEN

TEKNINEN DUE DILIGENCE

30.6.2006

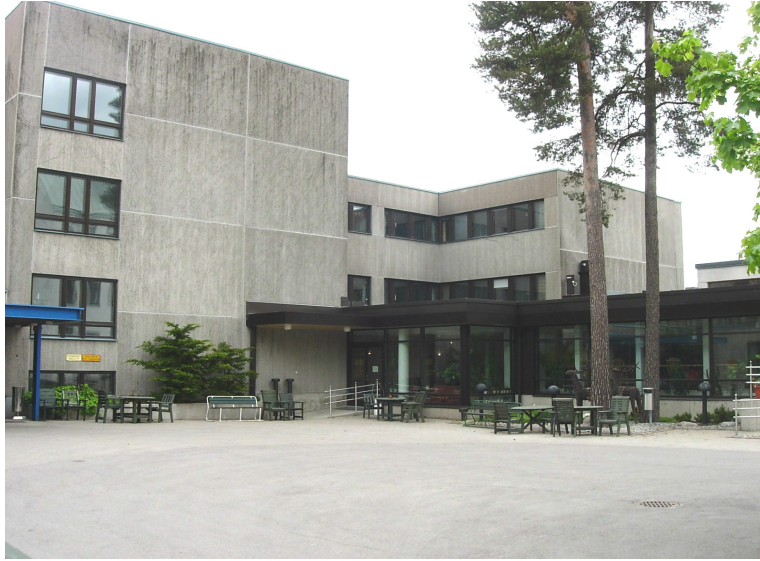
1. A- ja B-siiven pääsisäänkäynti, julkisivu itään.

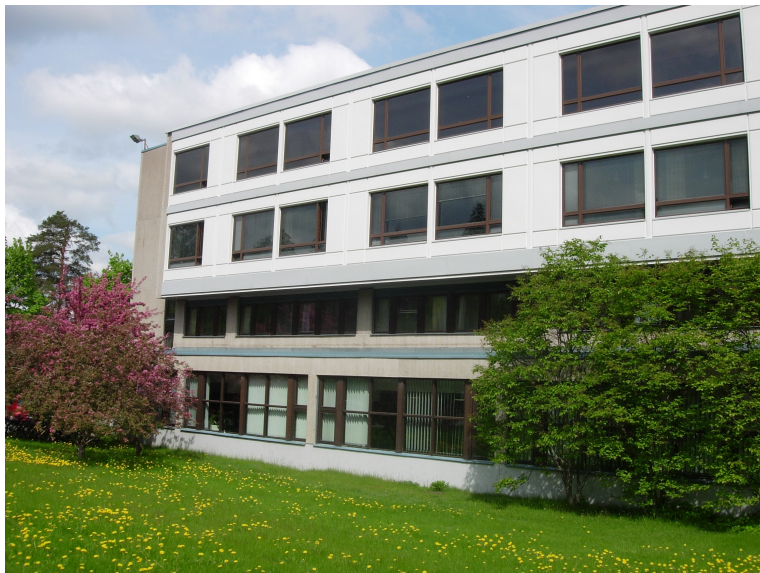
Eteläjulkisivulla havaittiin sokkelirakenteissa merkkejä kosteusrasituksesta. Rakennus on salaojitettu. Maanpinta viettää rakennukseen päin. Kosteusrasituksen eliminoimiseksi suositellaan sokkeli vedeneristettäväksi ja maanpinnan kallistus muutettavaksi rakennuksesta pois päin viettäväksi. Eteläsiivun salaojakaivoon tuli tarkastushetkellä normaalia enemmän vettä, joka saattaa viitata alueella olevaan putkivuotoon.

2. A-siipi, julkisivu etelään. Maanpinta viettää rakennukseen päin.

A-siiven eteläjulkisivulla havaittujen kosteusvaurioiden aiheuttajan eliminointi rakennuksen vierustan maanpinnan kallistuksia muuttamalla ja sokkelien vedeneristyksellä. Samassa yhteydessä uusitaan salaojaputki ja rakennuksen muut salaojaputket huuhdellaan.

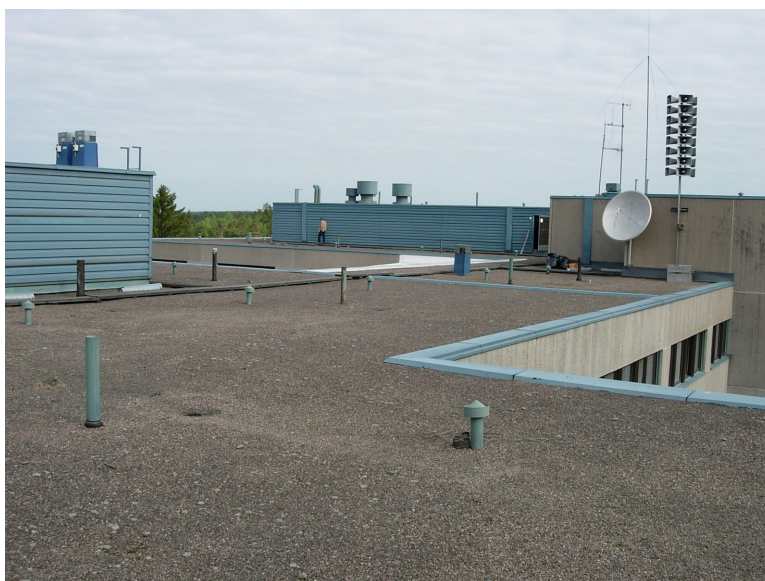
3. A- ja B-siiven vesikatto on huonokuntoinen. Ylimmässä kerroksessa on ollut useita vesivuotoja. Katon uusimista suositellaan vuoden sisällä. Samassa yhteydessä voidaan uusita liikuntasalin vesikatto.

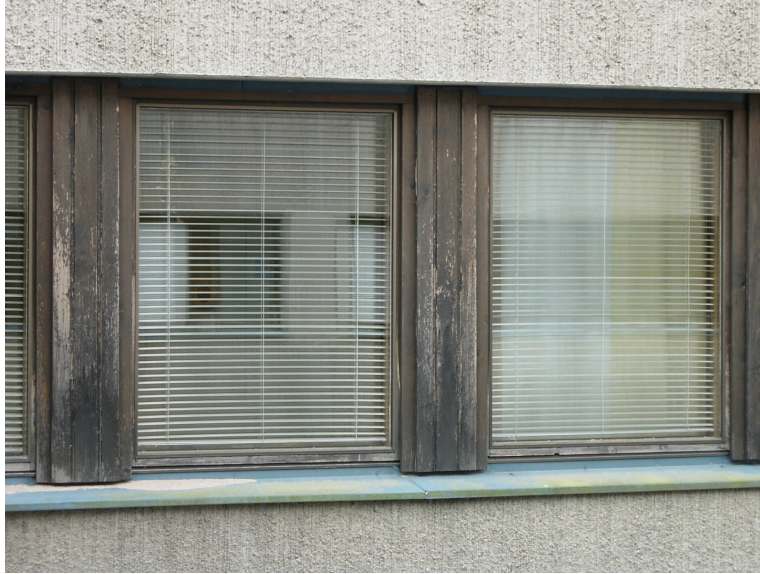
4. Ikkunoiden maalipinnat ovat kulu-neita ja puuosat harmaantuneita. Puisten ikkunoiden ulkopintojen huoltomaalaus suositellaan tehtäväksi kunnossapitojakson alussa.

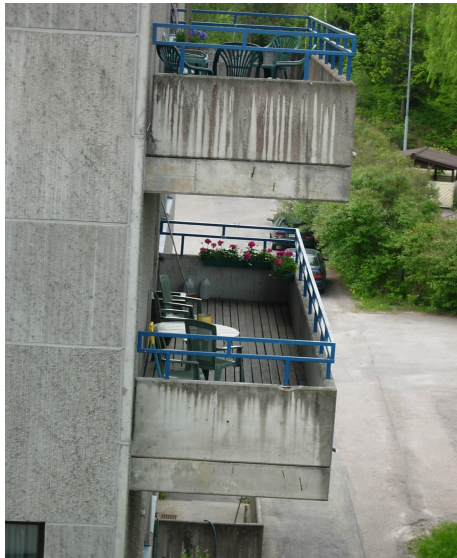
Parvekkeiden kunto on alkuperäinen. Rakenteissa havaittiin alkavia teräskorroosio- ja betonivaurioita. Parvekkeiden betonipinnat ovat pinnoittamattomia ja alttiina kosteusrasitukselle. Parvekkeiden korjaus suositellaan tehtäväksi kunnossapitajakauden alkupuolella.

5. A- ja B-siiven parvekkeiden rakenteissa havaittiin merkkejä betonin vaurioitumisesta. Parvekkeiden korjausta suositellaan kunnossapitojakson alkupuoliskolla.

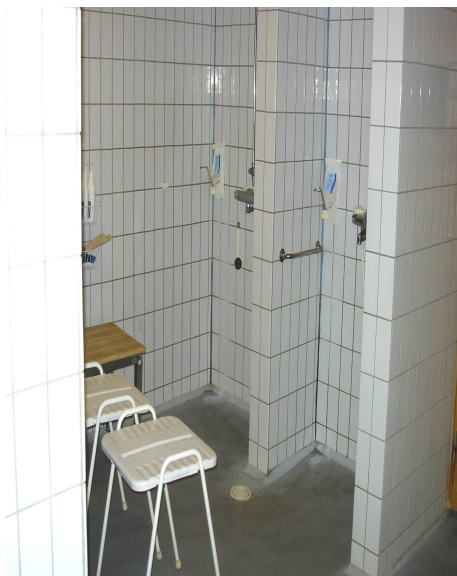
Kahden ylimmän kerroksen märkätilat on uusittu 90-luvun lopulla. Muiden kerrosten märkätilat ovat pääosin alkuperäisessä kunnossa. Märkätilat suositellaan korjattavaksi kunnossapitajakauden puolen välin jälkeen.

6. A- ja B-siiven alimpien kerrosten kunnostamattomat märkätilat suositellaan peruskorjattavaksi kunnossapitojakson puolen välin jälkeen.

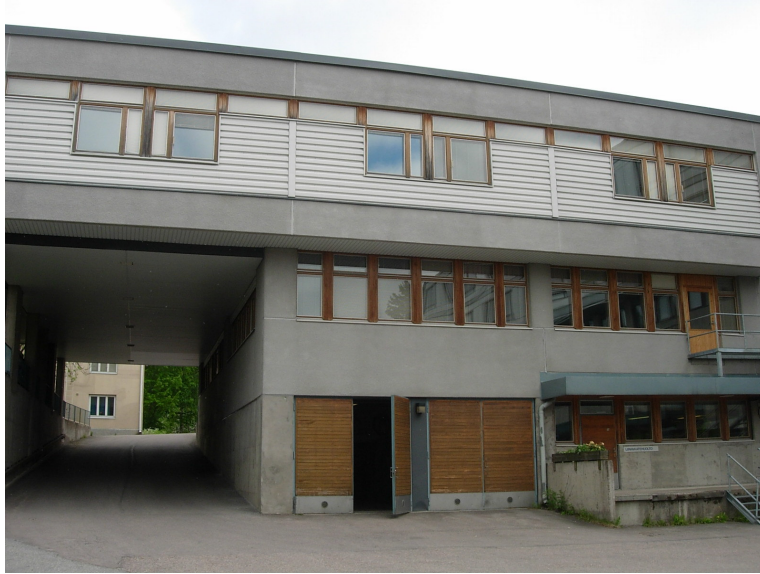
7. C-siipi, julkisivu länteen. Rakennuksen alta on kulku huoltopihalle.

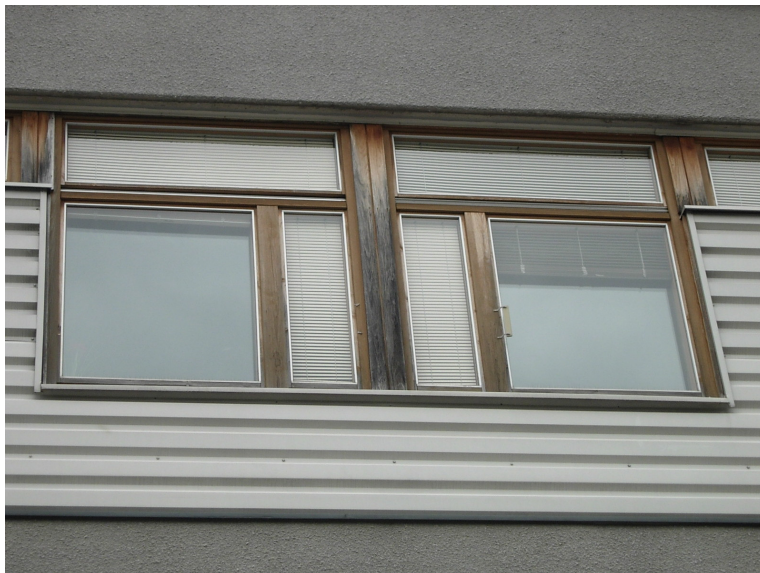
8. C-siiven ikkunoiden maalipinnoitteet ovat kuluneet ja huonokuntoiset. Ikkunoiden ulkopintojen huoltomaalaus suositellaan tehtäväksi kunnossapitojakson alussa.

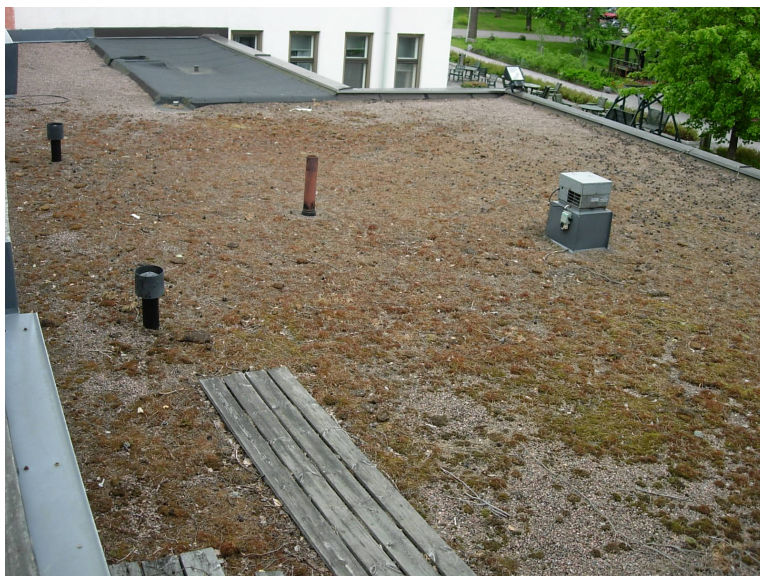
9. C-siiven vieressä olevan yhdyskäytävän katolla kasvaa runsaasti sammalta, joka voi vaurioittaa katteen pintaa ja estää sadevesien kulkeutumisen kaivoihin. Katteen pinta suositellaan pidettäväksi puhtaina ja kattokaivot puhdistettavaksi kaksi kertaa vuodessa.

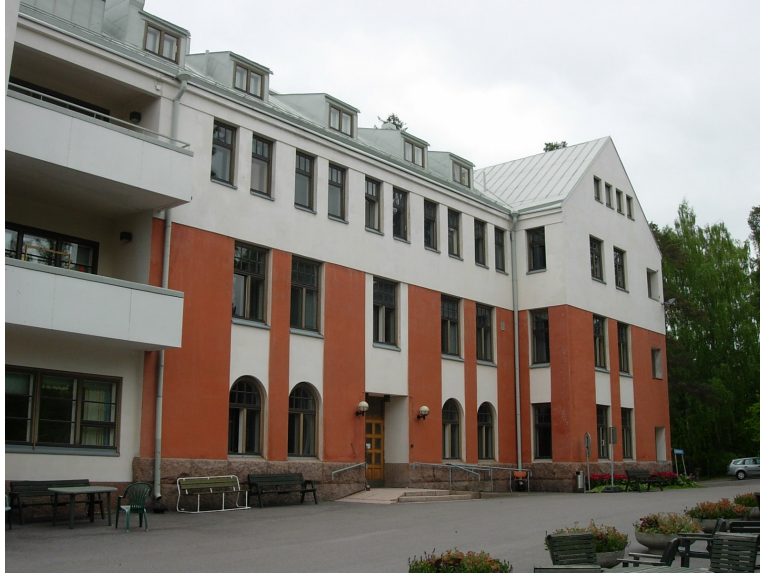
10. Vanhan osan eli ns. vanhan Kaunialan julkisivu etelään.

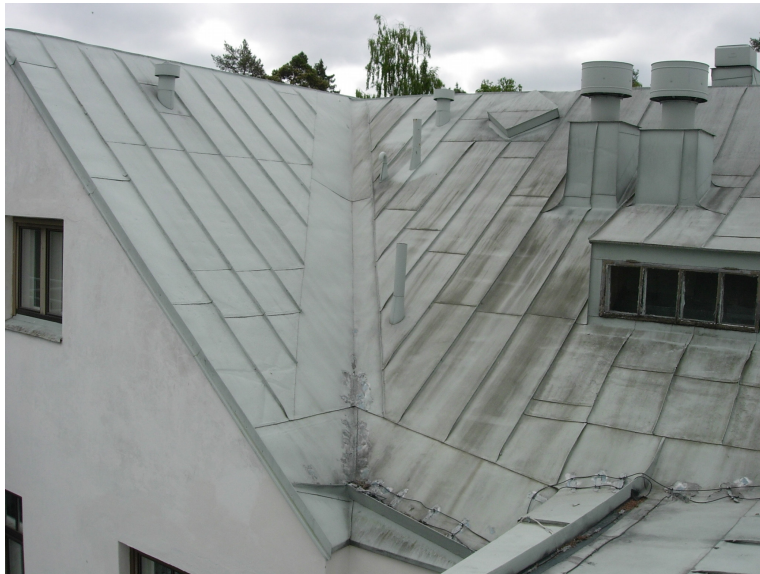
Vesikatteen peltiverhouksessa havaittiin pinnoite ja korroosiovaurioita. Katetta on uusittu paikoitellen. Saatujen tietojen mukaan katteessa on esiintynyt vesivuotoja. Katolla ei ole lankaan kulkusiltoja katon huoltoa varten. Katteen paikkakorjaukset ja huoltomaalaus suositellaan tehtäväksi kunnossapitojakson puolella välissä. Samassa yhteydessä katto varustetaan hoitosilloin. Vaihtoehtoisesti kate uusitaan kunnossapitojakson lopussa tai seuraavan kunnossapitojakson alussa. Auditorion bitumihuopapintaisen vesikaton ja siihen liittyvän terassialueen vedeneristeet suositellaan uusittavaksi kunnossapitojakson loppupuolella.

11. Rakennuksen vesikatteena olevassa peltikatossa esiintyy pinnoite- ja korroosioaurioita. Katetta on paikkailtu. Katolla ei ole lainkaan huoltosiltoja. Katteen kunnostamista ja huoltosiltojen rakentamista suositellaan kunnossapitojakson puolen välin tienoilla.

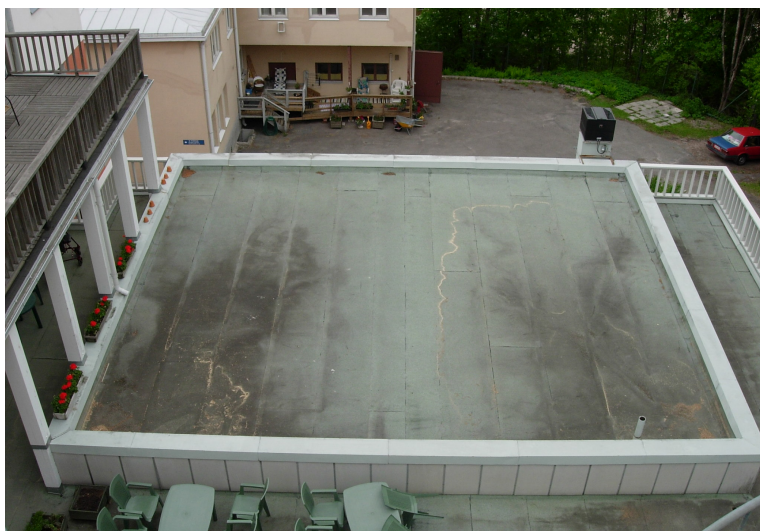
Auditorion katossa tilan takaosalla on ollut vesivuoto. Auditorin katteen pinnalla oli merkkejä vesien lammikoitumisesta. Auditorion sirotepintainen huopakate toimii osittain terassin lattiana. Kate on suojaamattomana altis vaurioille.

12. Auditorion katon ja siihen liittyvän terassin vedeneristeet suositellaan uusittavaksi kunnossapitojakson loppupuolella.

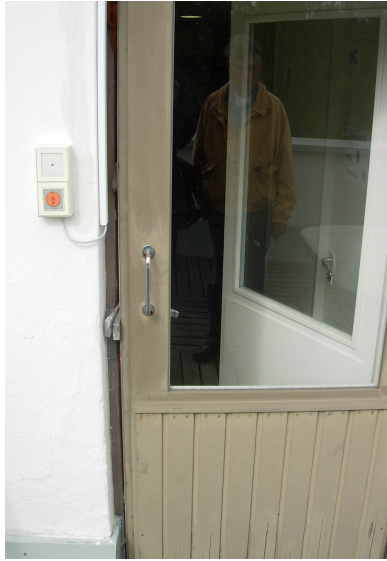
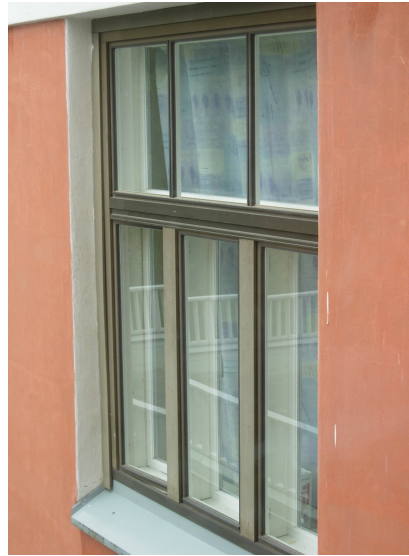
13. Parvekkeiden ja terassien puuovissa on muodonmuutoksia ja kulu-neisuutta, minkä vuoksi osa ovista ei sulkeudu kokonaan. Ovien uusimista suositellaan kunnossapito-jakson alkupuoliskolla. Ikkunoiden huoltomaalaus ja käyntisovitukset ovat ajankohtaisia kunnossapito-jakson puolella välissä.

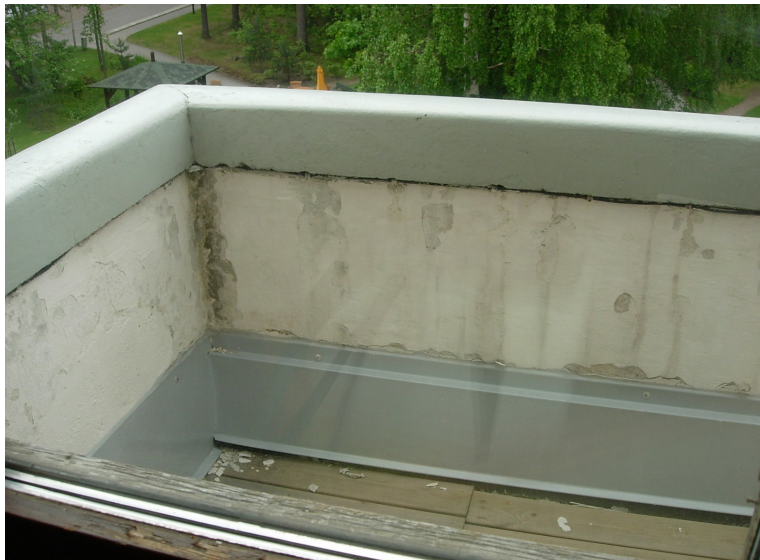
14. Vanhan osan parvekkeille suositellaan tehtäväksi kuntotutkimus rakenteiden kunnan selvittämiseksi.

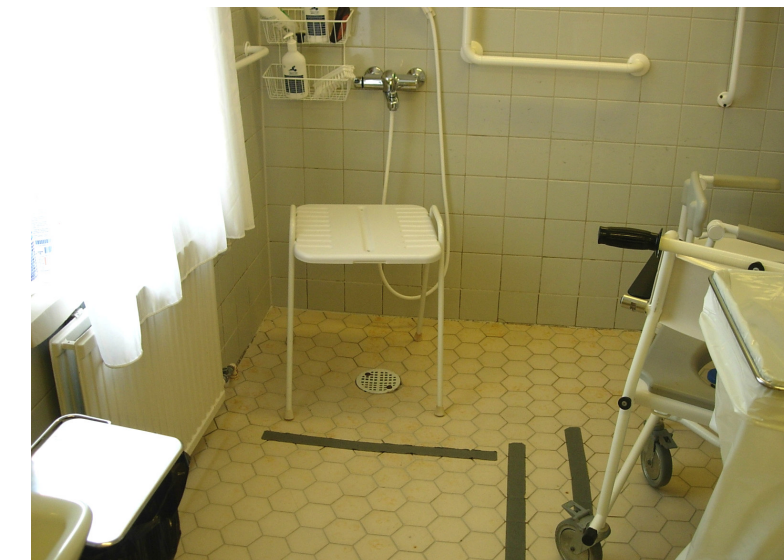
15. Vanhan osan märkätilat suositellaan korjattavaksi kunnossapitojakson alkupuoliskolla.

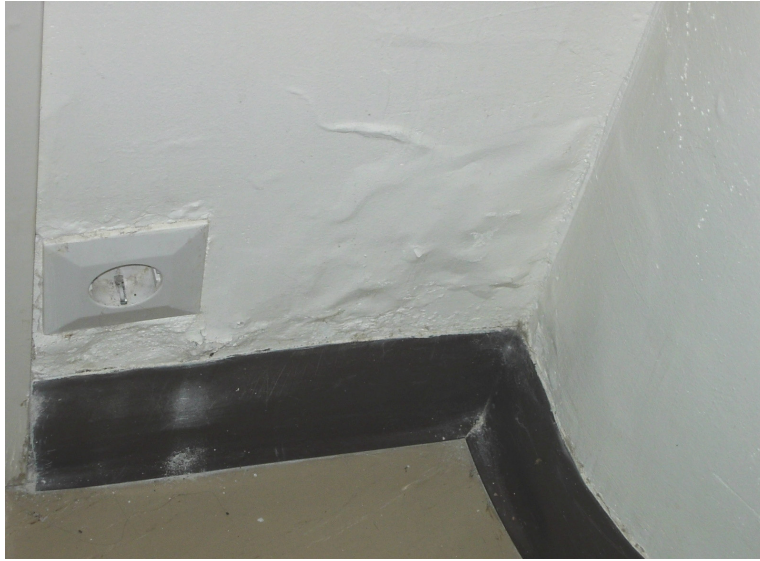
Kellaritiloissa havaittiin yleisesti seinien alaosissa ja lattiapinnoissa kosteusvaurioita. Kosteuslähteenä on todennäköisesti maaperästä kapillaarisesti nouseva kosteus. Maaperästä aiheutuvan kosteusrasituksen estämiseksi tulisi rakennus salaojittaa ja rakennuksen alapuoliset maamassat vaihtaa kapillaarisen kosteuden nousua estäviksi sekä sokkelirakenteet vedeneristää. Kellarissa olevien tilojen toissijaisesta luonteesta johtuen ei ko. raskaita korjauksia kuitenkaan välttämättä suositella. Mikäli tilojen käyttötarve muuttuu nykyisestä, suositellaan em. korjaukset tehtäväksi.

16. Vanhan osan kellarikerroksessa seinien alaosissa ja latioissa esiintyy yleisesti kosteudesta johtuvia vaurioita.

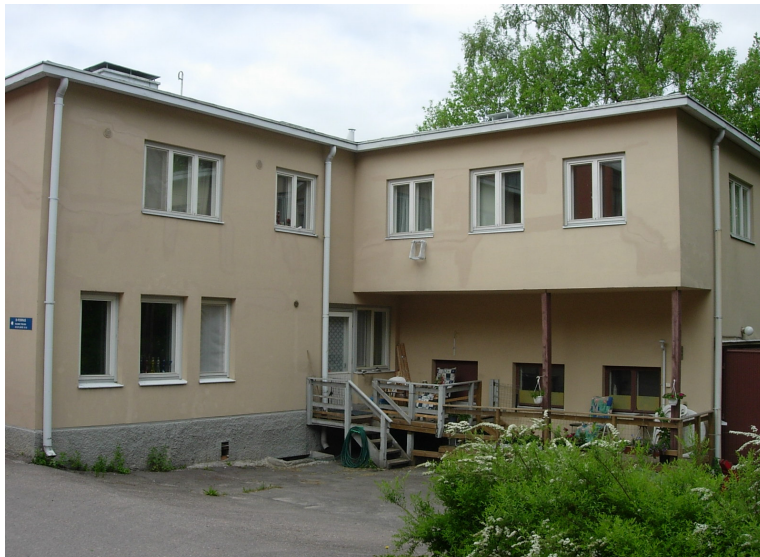
17. Vanhan pesulan julkisivut itään ja etelään.

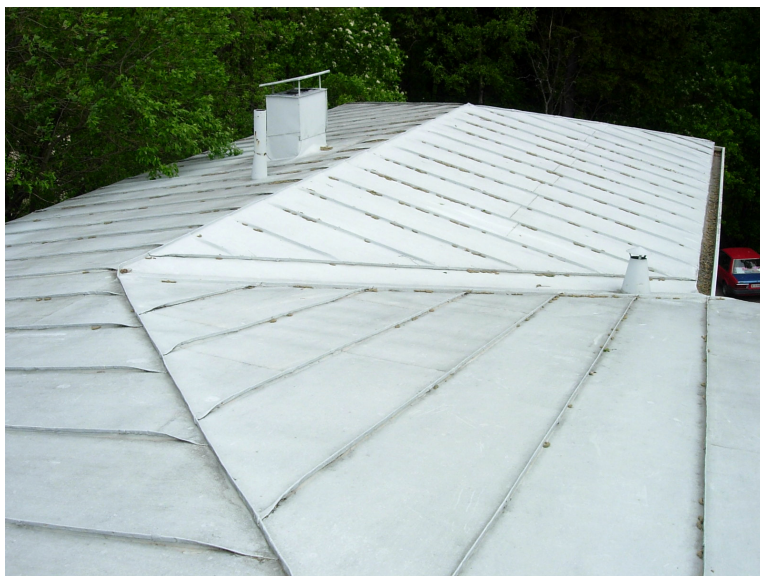
18. Vanhan pesulan katto oli tyydyttävässä kunnossa. Katteen huolto-
maalaus ja huoltosiltojen rakentaminen on ajankohtaista kunnossapitojakson puolella välissä. Vesikourujen puhdistamista suositellaan tehtäväksi nykyistä useammin puuden läheisyydestä johtuen.

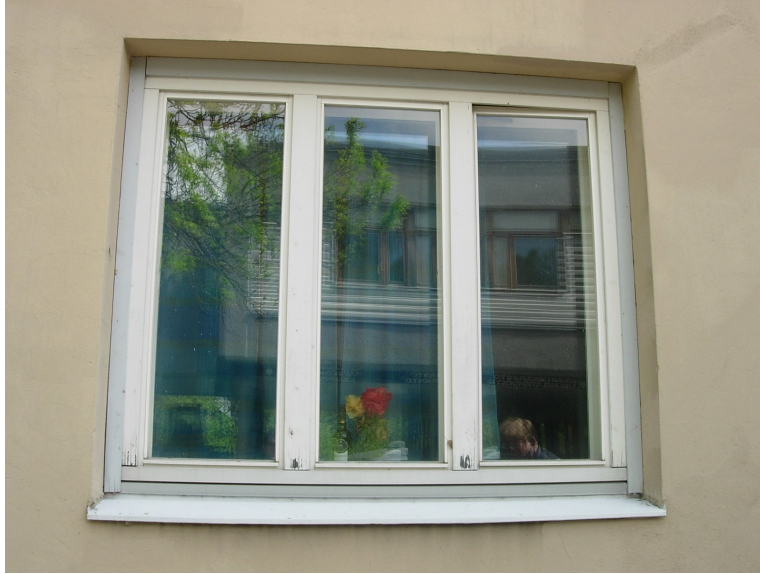
19. Vanhan pesulan ikkunoiden huoltomaalaukset ja käyntisovitukset suositellaan tehtäväksi kunnossapitotajaksi loppupuolella.

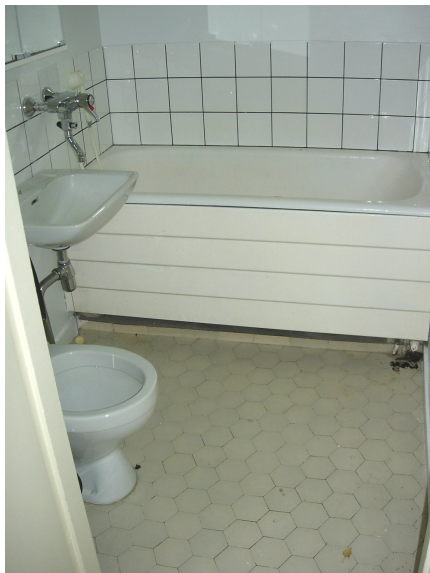
20. Kylpyhuoneet suositellaan korjattavaksi putkiremontin yhteydessä kunnossapitotajaksi puolella välissä.

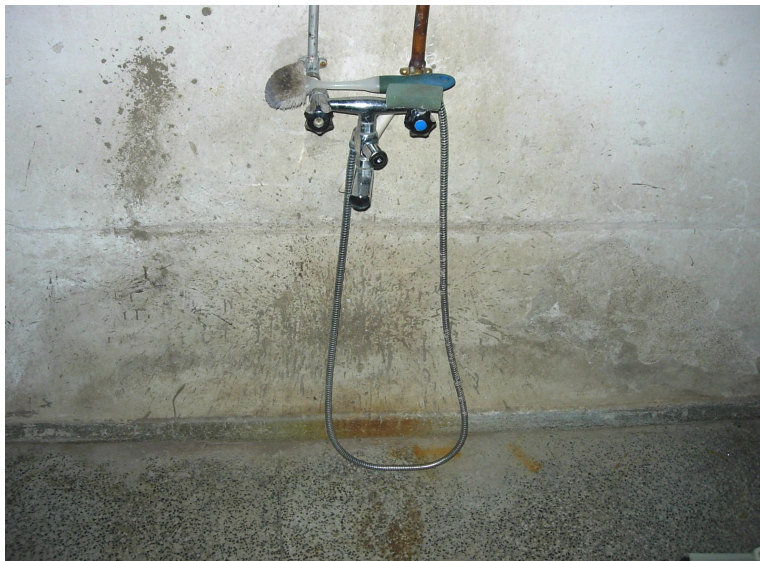
Kellaritiloissa havaittiin yleisesti seinien alaosissa ja lattiapinnoissa kosteusvaurioita. Kosteuslähteenä on todennäköisesti maaperästä kapillaarisesti nouseva kosteus, pintavedet sekä kellarin märkätiloista tuleva kosteus. Kosteusrasituksen estämiseksi tulisi rakennus salaojittaa ja rakennuksen alapuoliset maamassat vaihtaa kapillaarisen kosteuden nousua estäviksi sekä sokkelirakenteet vedeneristää. Kellarissa olevien tilojen toissijaisesta luonteesta johtuen ei ko. raskaita korjauksia kuitenkaan välttämättä suositella. Mikäli tilojen käyttötarve muuttuu nykyisestä, suositellaan em. korjaukset tehtäväksi.

21. Kellarikerroksen seinärakenteissa on runsaasti kosteuden aiheuttamia vaurioita. Kellarin märkätilat suositellaan korjattavaksi kunnossapitotajaksi alkupuolella.

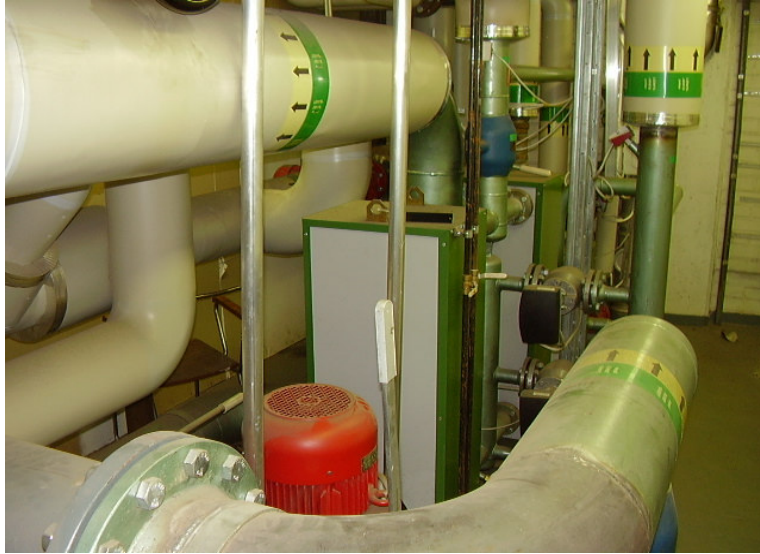
23. Kaukolämmönalakeskus on vuodelta 1997 eikä sillä ole uusimistarvetta. Kiinteistön alueella on aluelämpöjärjestelmä.

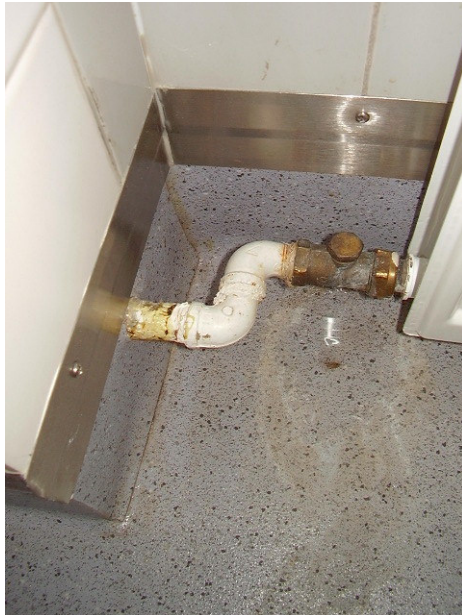
24. Lämpöjohtoverkostossa on ilmaa ja vuotoja. Märkätilojen patterit ovat alttiina korroosiolle.

Aluelämpöverkoston ilmaus. Happi verkoston ja ulkopuolinen kosteus nopeuttaa putkien korroosiota. Paisunta-astioiden uusiminen (2 kpl).

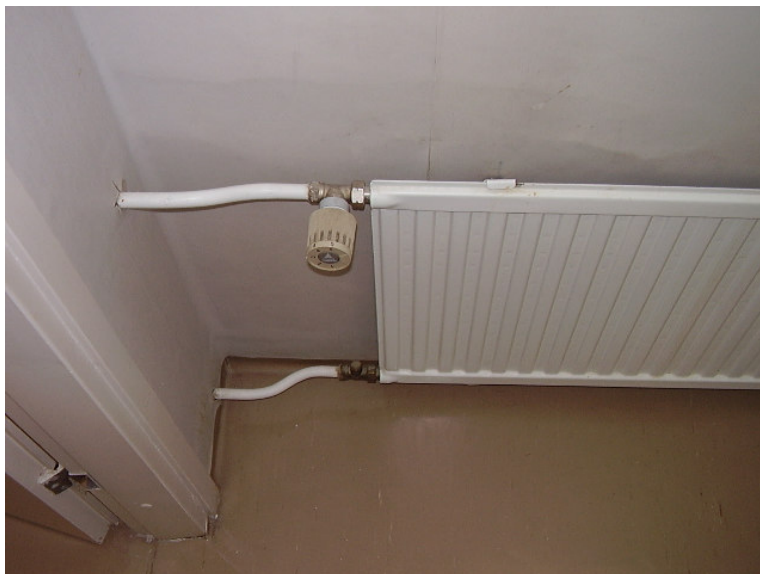
25. Vanhan osan ja C-osan patteriventtiilit tulee uusia ja verkosto tasapainottaa.

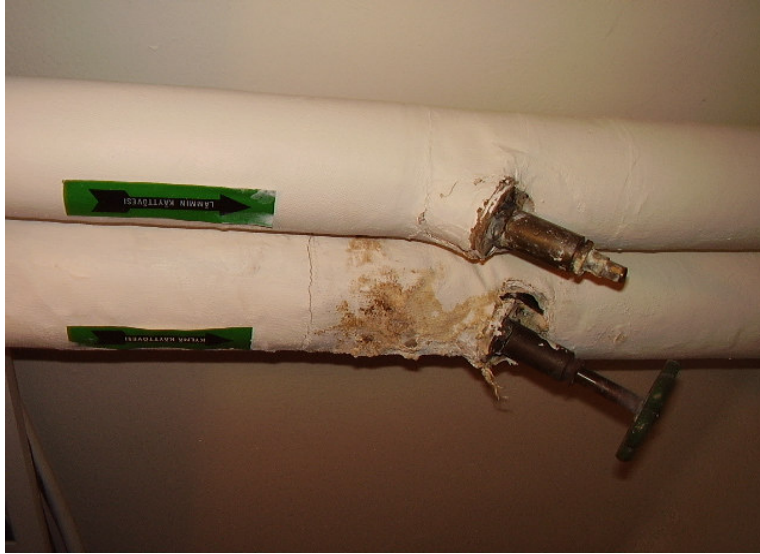
A- ja B-siipien sekä uuden ja vanhan osan välinen kylmänveden syöttöjohto on galvanoitua terästä. Vanhan pesulan kylmänveden runkojohto ja nousujohtot ovat galvanoitua terästä. Vanhalla osalla on pieniä osuuksia 1940-luvun vesijohtoja ja viemäreitä. Muilta osin verkosto on tehty kupariputkesta. A- ja B-siipien uima-altaan alapuolisen kellarin, vanhan osan ja vanhan pesulan vesijohtoverkoston venttiilit ovat välttävissä kunnossa. Venttiilit on syytä uusia kunnossapitajaksolla. Vanhan pesulan käyttövesiverkosto ja viemärit 10 vuoden sisällä. Samalla uusitaan vanhan osan kellarissa olevat 1940-luvun vesijohtot ja viemärit.

26. Vanhalla osalla on vanhoja vesijohtoja ja viemäreitä. Eristeet sisältävät todennäköisesti asbestia.

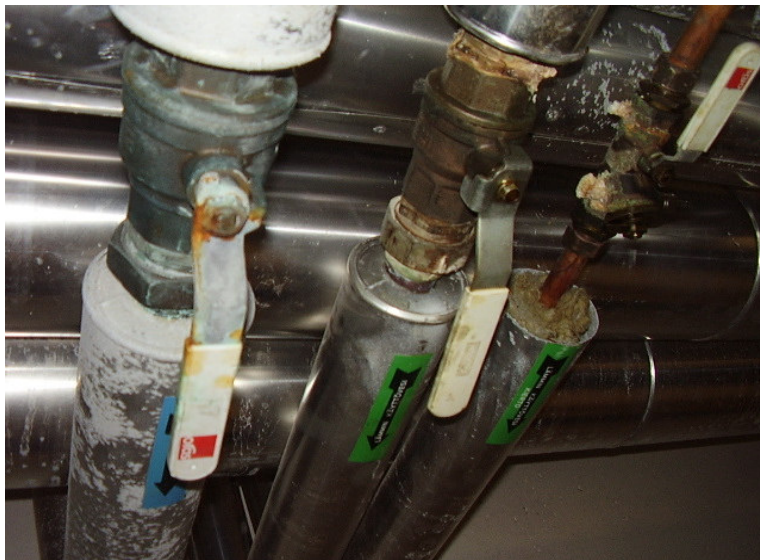
27. Uima-allastilan alapuolisessa kellari-tilassa on putkistoissa, venttiileissä ja kanavissa korroosiota. Altaan tasaussäiliöt ovat avoimia ja niistä haihtuu korroosiota aiheuttavaa kosteutta.

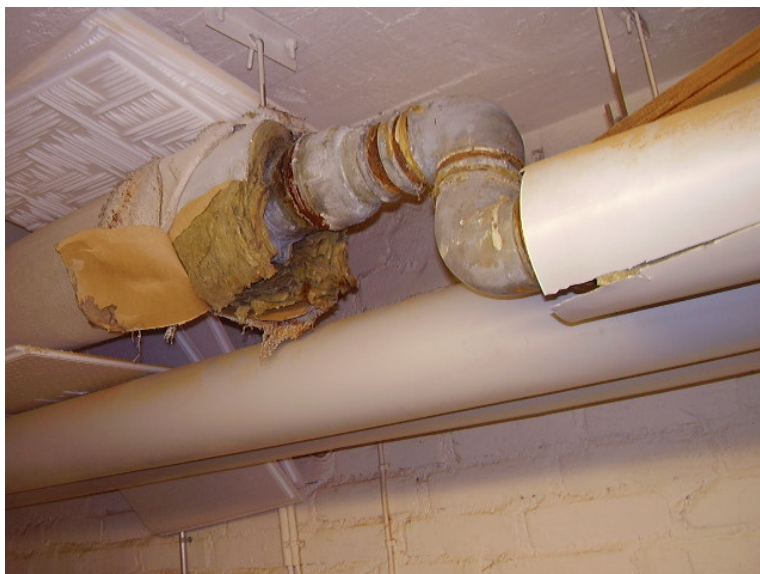
28. Kylmänveden runkojohto on sinkittyä terästä ja siinä on vuotoja

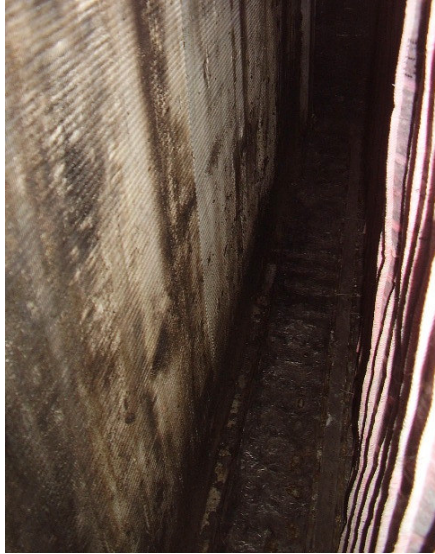
29. Ilmanvaihtokoneiden suodatustaso on huono. Kuvassa LTO-patteri suodatuksen jälkeen. Ilmanvaihtokoneille tulee suorittaa perushuolto ja ne uusitaan 10 vuoden sisällä.

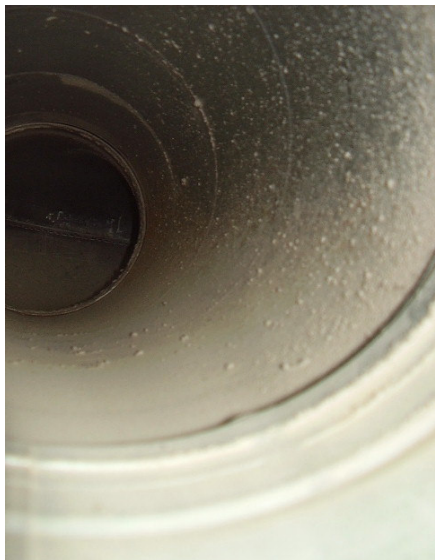
30. Kanavat on nuohottu 2006, mutta työ on tehty huonosti. Kanavat tulee nuohota vähintään joka viides vuosi.

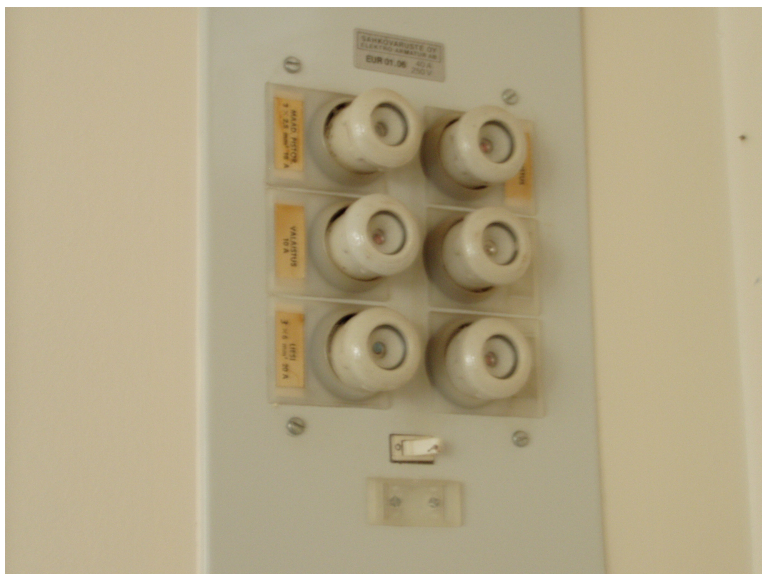
31. Vanhan Kaunialan ullakon asunnon uusittu ryhmäkeskus.

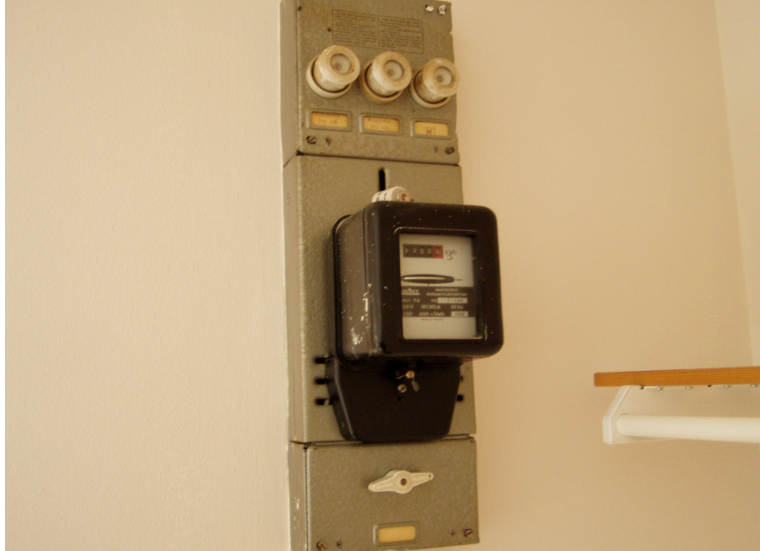
32. Vanhan pesularakennuksen vanha ryhmäkeskus.

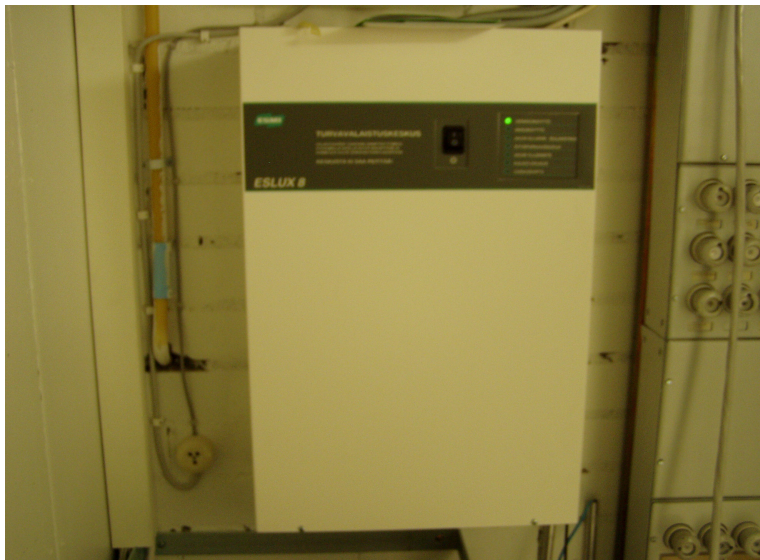
33. C-siiven uusittu turvavalokeskus.

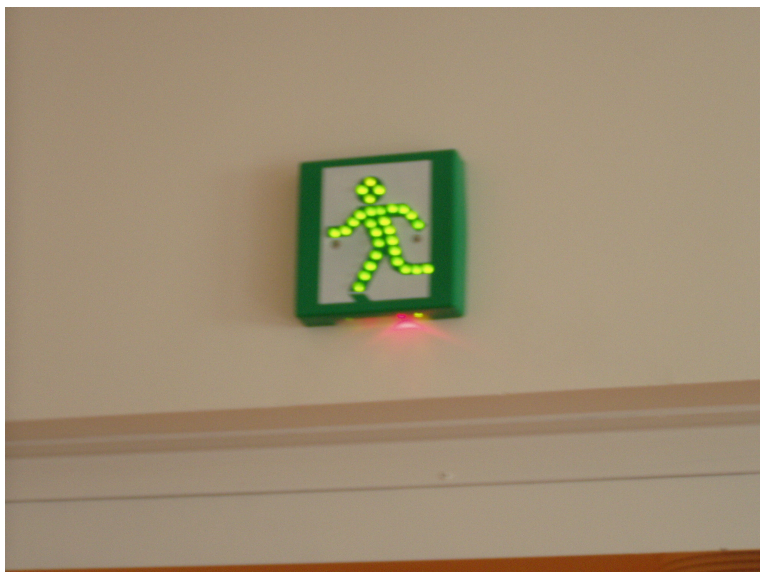
34. A- ja B-siiven 4.-5.kerroksen poistumisteillä oleva merkkivalaisin.

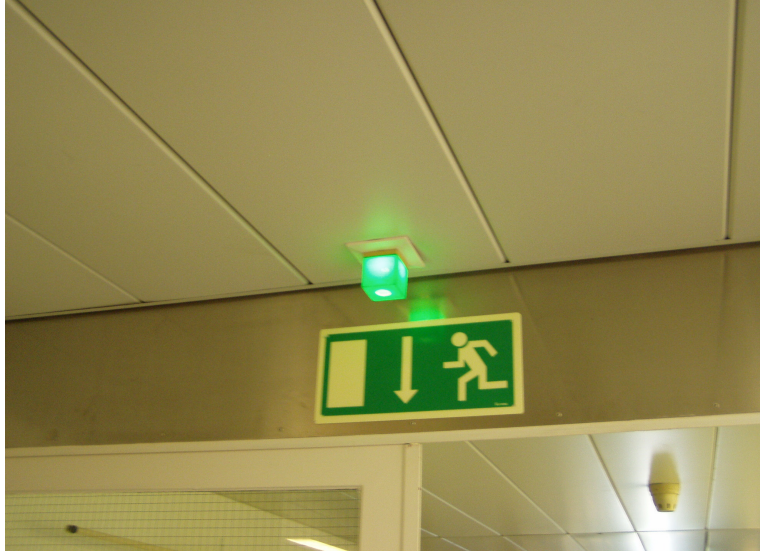
35. A- ja B-siiven kellari-3.kerroksen poistumisteillä oleva merkkivalaisin ja opaste.

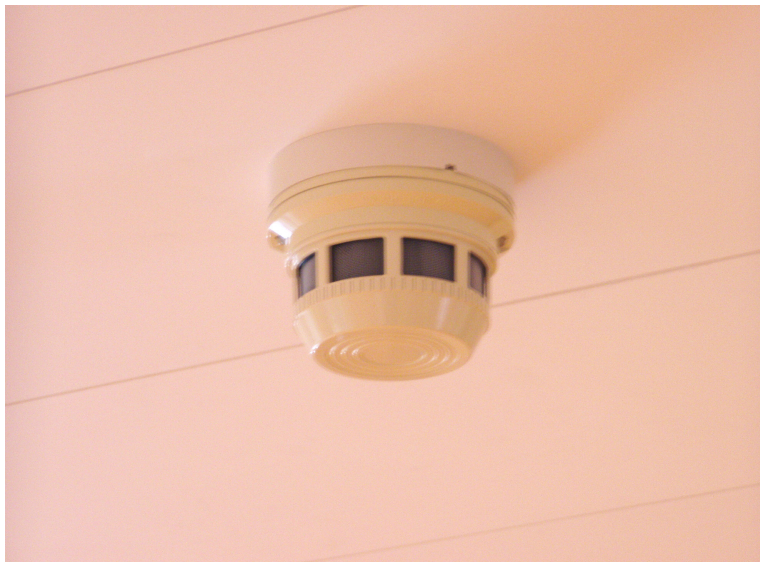
36. A- ja B-siiven 4.-5. kerroksen käytävillä oleva savuilmaisin.

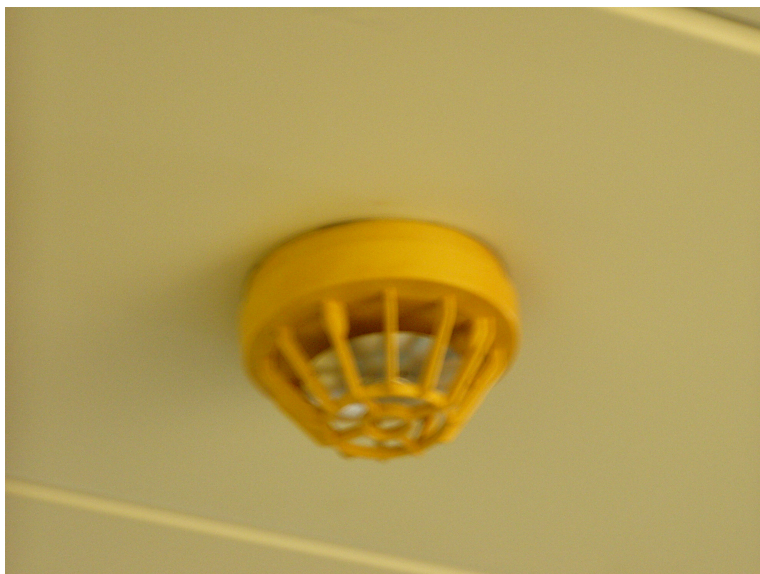
37. A- ja B-siiven kellarin -3. kerroksen käytävillä oleva lämpöilmaisin.
